# Asbestinventarisatetest

Monsveld 6, 3990 Peer

Attestnummer : 20260211-000472.000

**Asbestveilig** (maar niet asbestvrij)

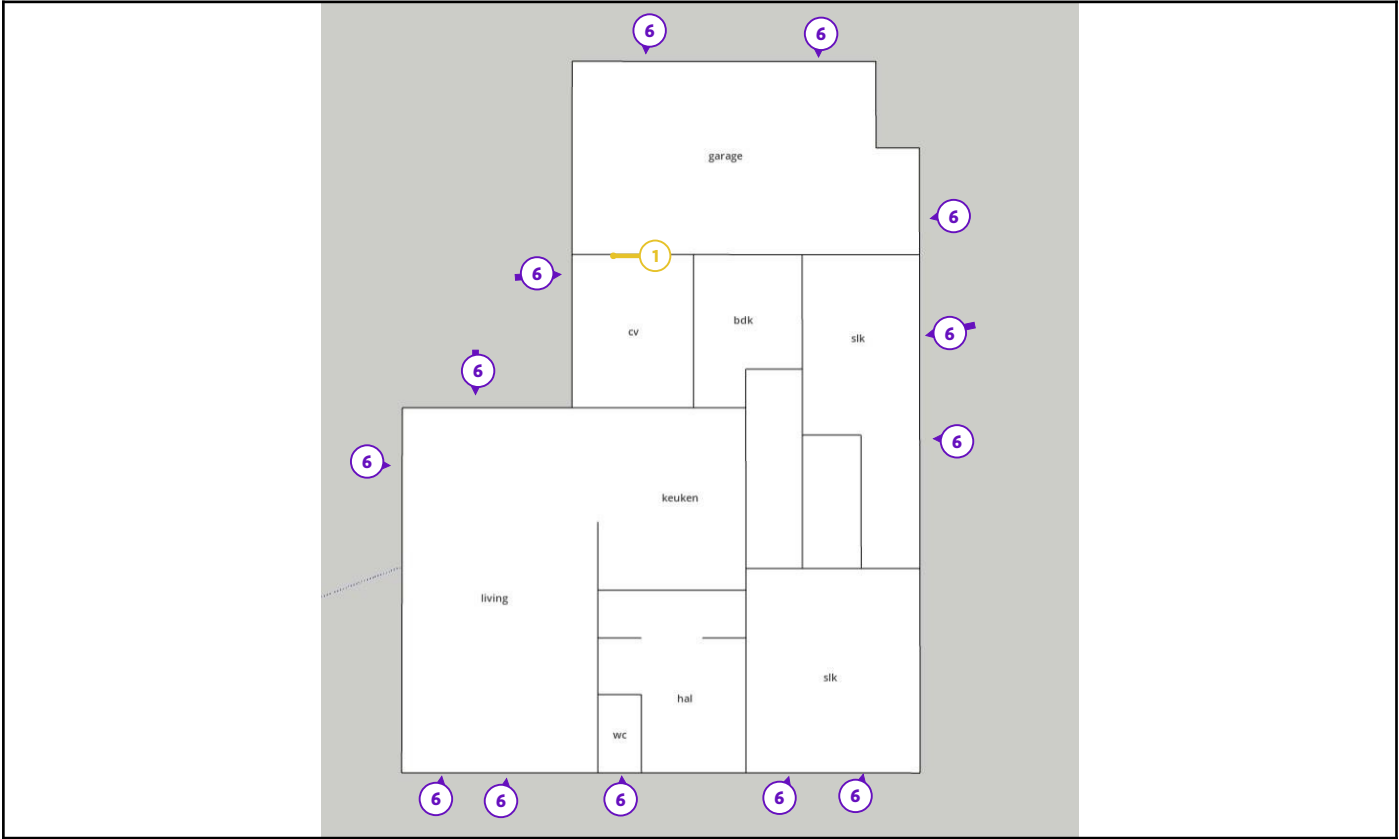
# Plan 1.1: gelijkvloers 1

| Beschrijving | Type | Actie |
|---|---|---|
| 1. Stofdorpel | Asbestmateriaal | Zorgvuldig beheren |

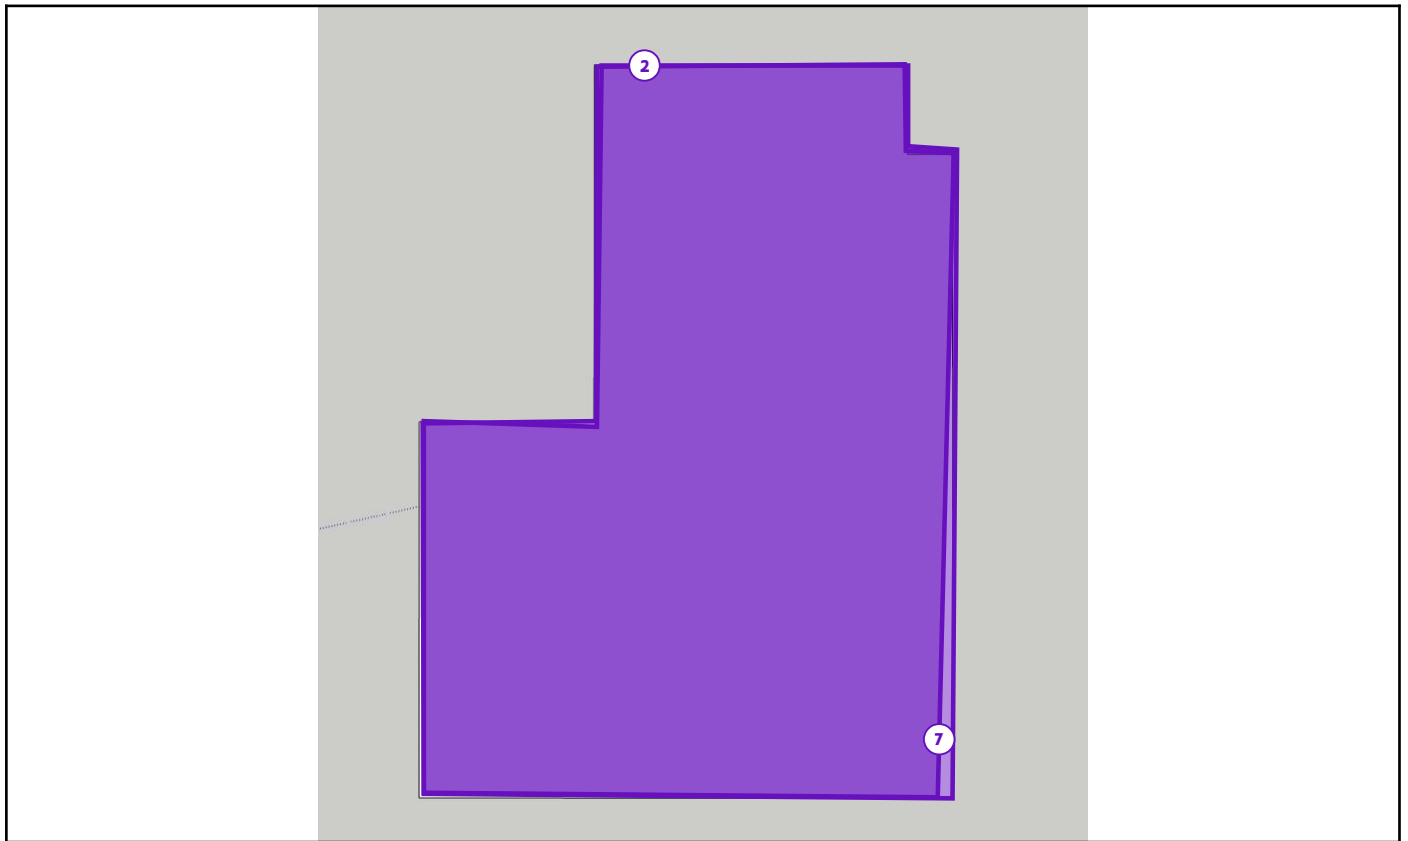
## Plan 1.3: dak

| Beschrijving | Type | Actie |
|---|---|---|
| 2. Onderdak | Beperking | - |

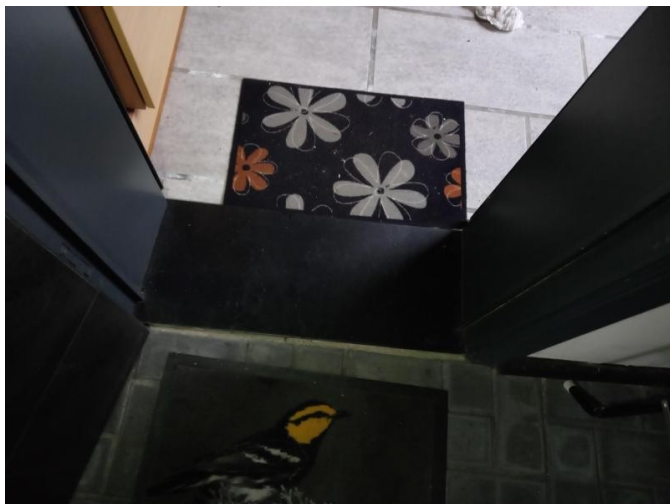
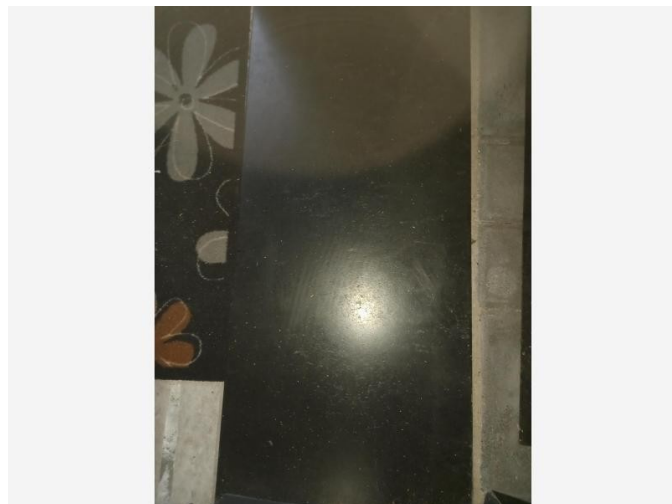
Het asbestmateriaal valt onder de mijlpaal van 2040.

| Eindbeoordeling materiaalrisico | Laag materiaalrisico en/of verlaagde kans op vezelvrijgave |

| Gebondenheid | Categorie 1: hechtgebonden in oorsprong |
| Asbestsoort (vezeltype) | Alleen chrysotiel |
| Asbestconcentratie | Laag (< 50%) |
| Afschermingsgraad van het gehele materiaal | Geheel of deels (ook) vrij aan de binnenlucht |
| Toestand van het materiaal | Licht beschadigd, licht verweerd. Intact calciumsilicaatmateriaal of categorie III 'gebondenheid' |

| Beschrijving | Stofdorpel |
| Identificatiemethode | De asbestdeskundige beoordeelt het materiaal als asbesthoudend, en dit zonder monsternamen. |

Zorgvuldig beheren

- Zorg voor een veilig beheer. Vermijd het beschadigen van het asbestmateriaal. Controleer de toestand jaarlijks op wijzigingen.
- Voer bijkomende staalname(s) uit.

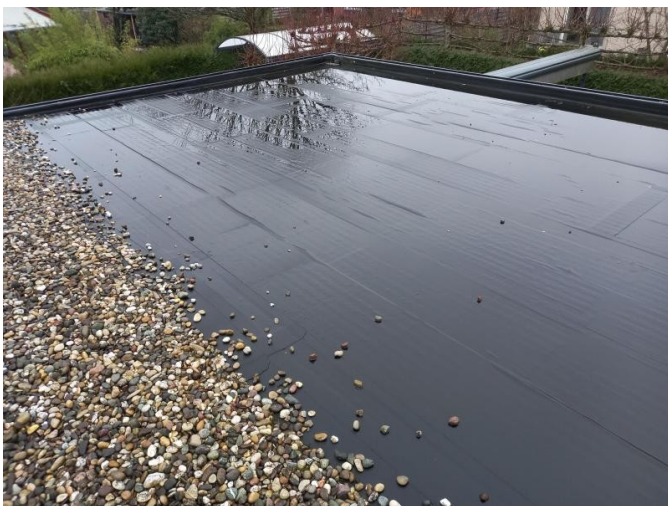
*Situeringsfoto*

**Reden:** Er is geen volledige risicobeoordeling mogelijk

**Uitleg van de asbestdeskundige:** Niet inspecteerbaar

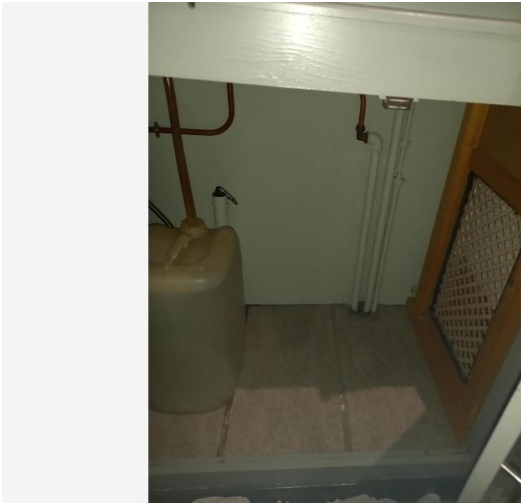
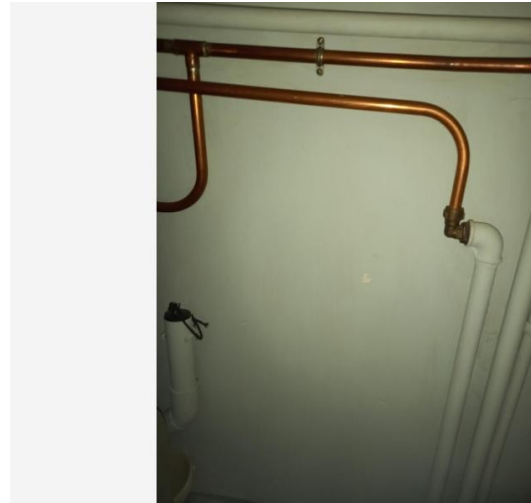
## Fiche 3: Pleisterwerk muur

Geen asbest

| # | Type | Referentie | Resultaat |
|---|---|---|---|
| 3.1 | Mengmonster | MM1 Pleisterwerk muur/ 6020369820 | Geen asbest |

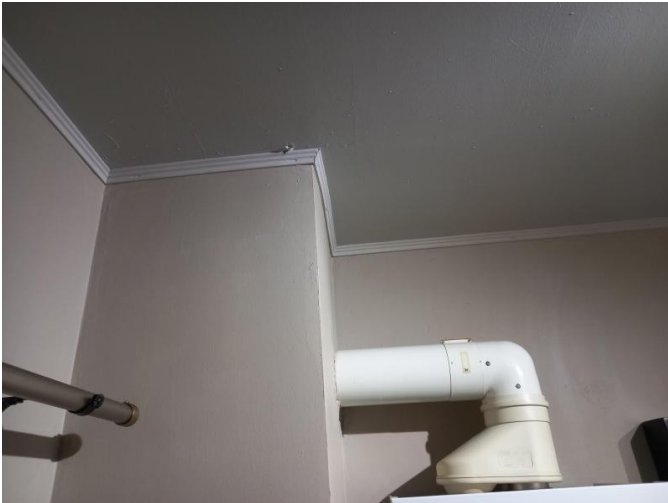
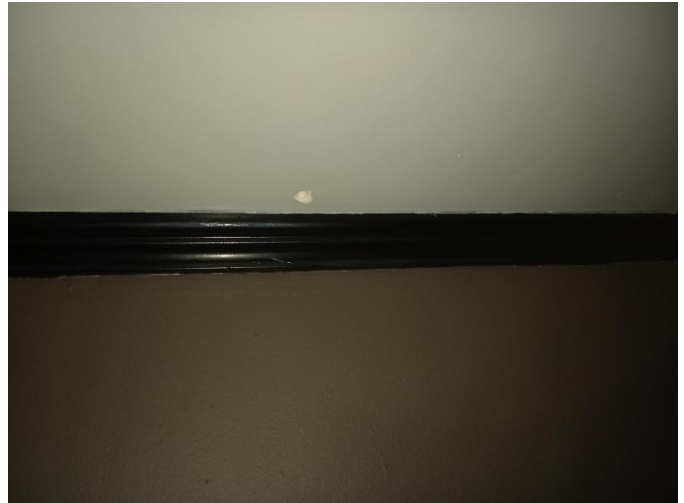
## Fiche 4: Pleisterwerk plafond

Geen asbest

| # | Type | Referentie | Resultaat |
|---|---|---|---|
| 4.1 | Mengmonster | MM2 Pleisterwerk plafond/ 6020369489 | Geen asbest |

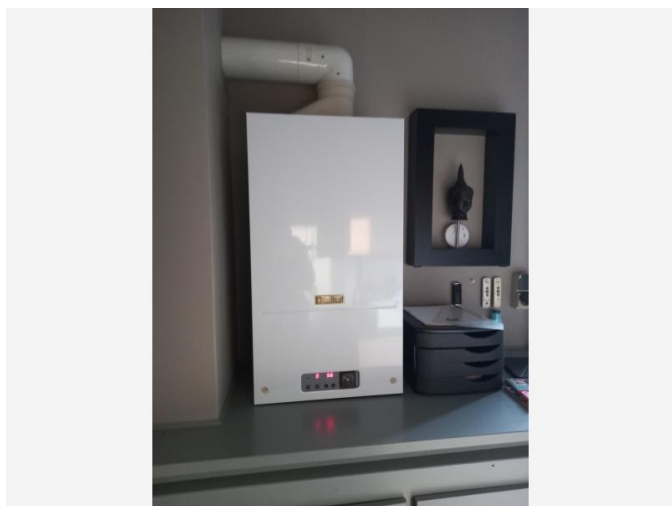
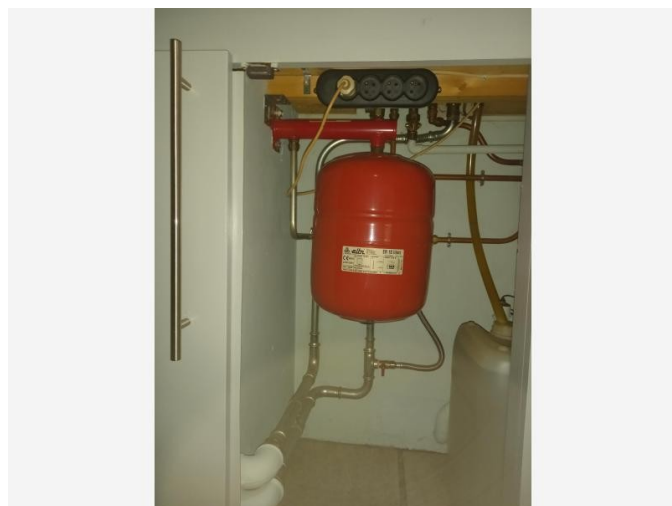
### Fiche 5: Materialen aan de stookketel

| Beschrijving | Notitie | Terug te vinden op plannen |
|---|---|---|
| Fiche 5: Materialen aan de stookketel | cv - inspecteerbaar niet verdacht<br><br>mogelijks asbesthoudende dichtingen, koorden - niet inspecteerbaar | - |

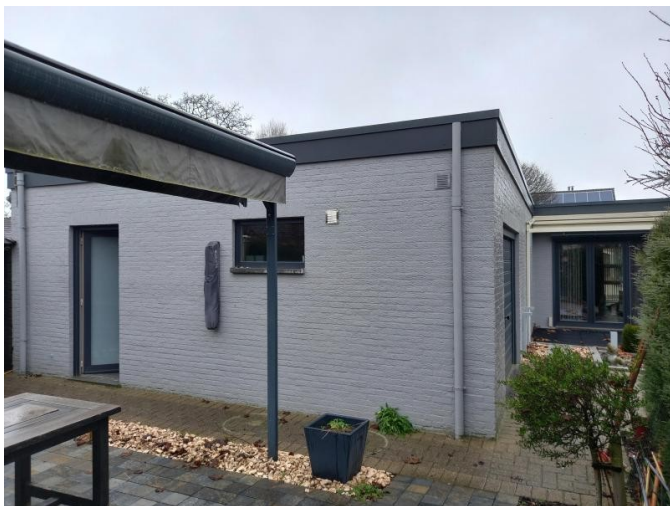
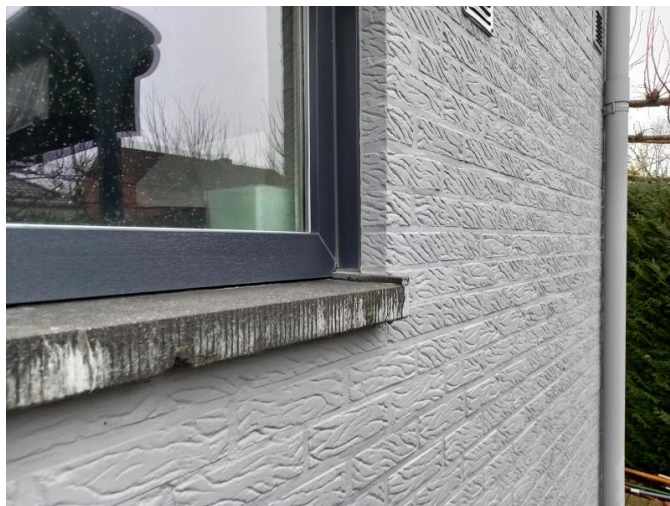
## Fiche 6: Siliconen ramen

| Beschrijving | Notitie | Terug te vinden op plannen |
|---|---|---|
| Fiche 6: Siliconen ramen | Niet verdacht, zachte silicone | Plan 1.1: gelijkvloers 1 |

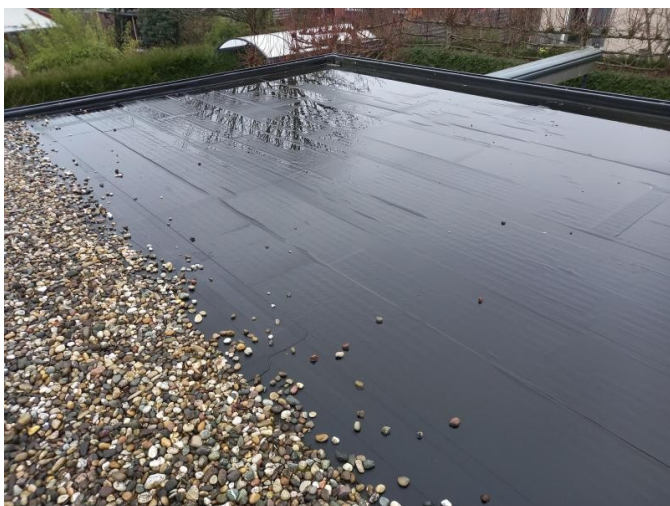
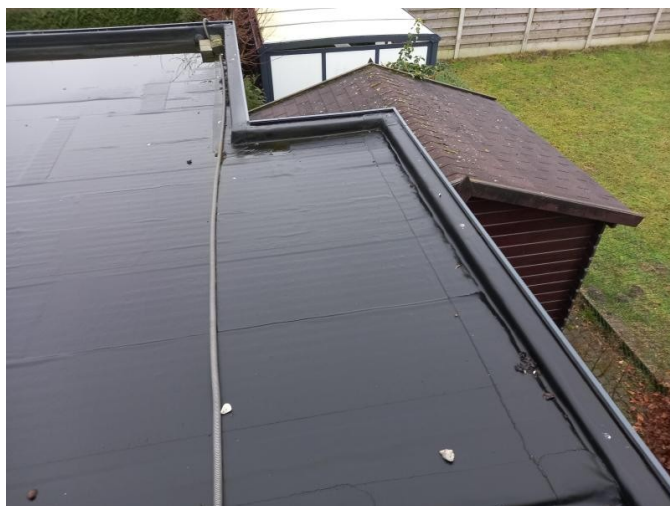
## Fiche 7: Dak

| Beschrijving | Notitie | Terug te vinden op plannen |
|---|---|---|
| Fiche 7: Dak | zichtbaar gedeelte niet verdacht<br><br>mogelijks asbesthoudende onderlagen - nader te onderzoeken<br><br>roofing tuinhuis niet verdacht | Plan 1.3: dak<br><br>Plan 5.2: Tuinhuis dak |

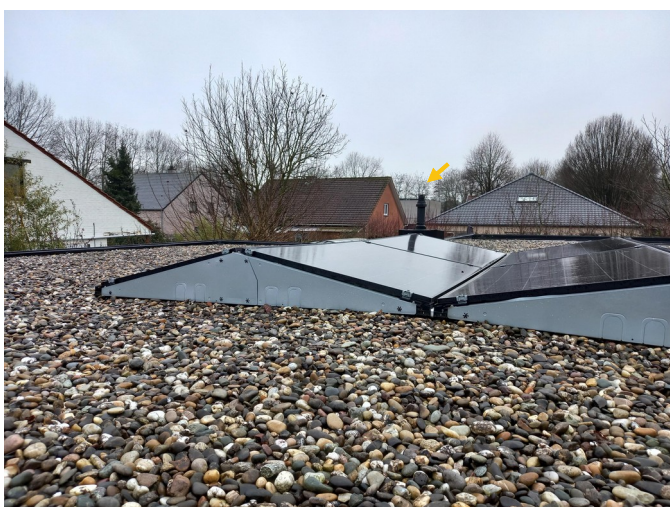
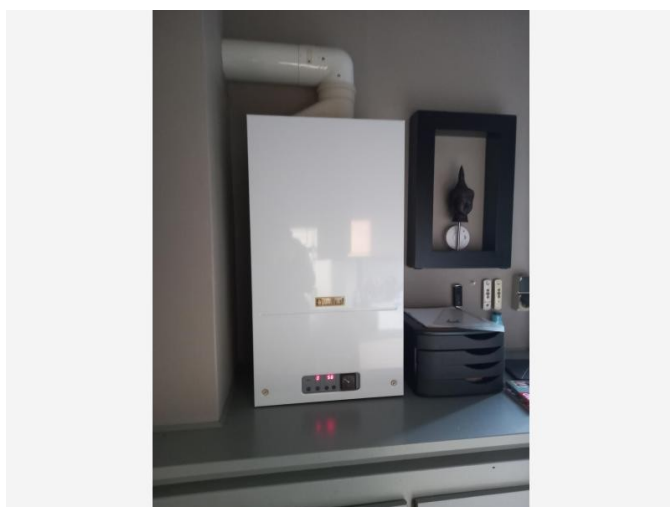
## Fiche 8: Rookgasafvoer

| Beschrijving | Notitie | Terug te vinden op plannen |
|---|---|---|
| Fiche 8: Rookgasafvoer | woning: zichtbaar gedeelte niet verdacht<br><br>mogelijks verdachte materialen in de schoorsteen | - |
