Asbestinventarisatetest

Brugstraat 28, 9880 Aalter

Attestnummer : 20240412-000255.000

Niet-asbestveilig

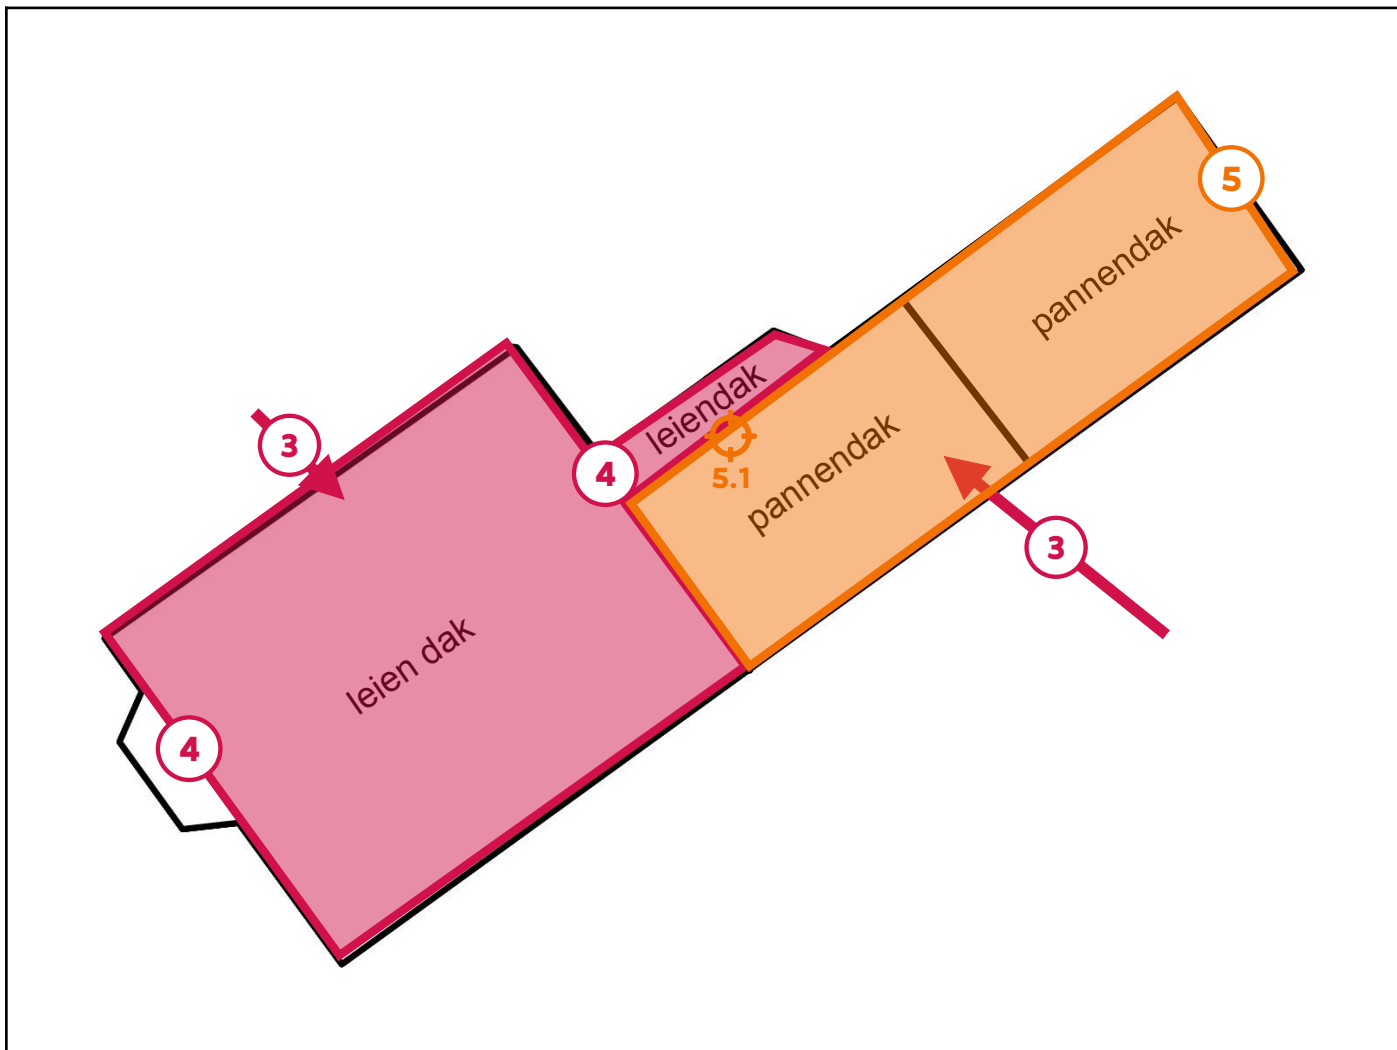
Plan 1.4: dakplan

Beschrijving	Type	Actie
3. rookgaskanalen met H-stuk 2 st	Asbestmateriaal	Dringend verwijderen
4. leien dakbedekking hoofddak	Asbestmateriaal	Dringend verwijderen
5. onderdakplaten pannendak achterbouw woning	Asbestmateriaal	Verwijderen
5.1 Code: ID3	Puntmonster	-

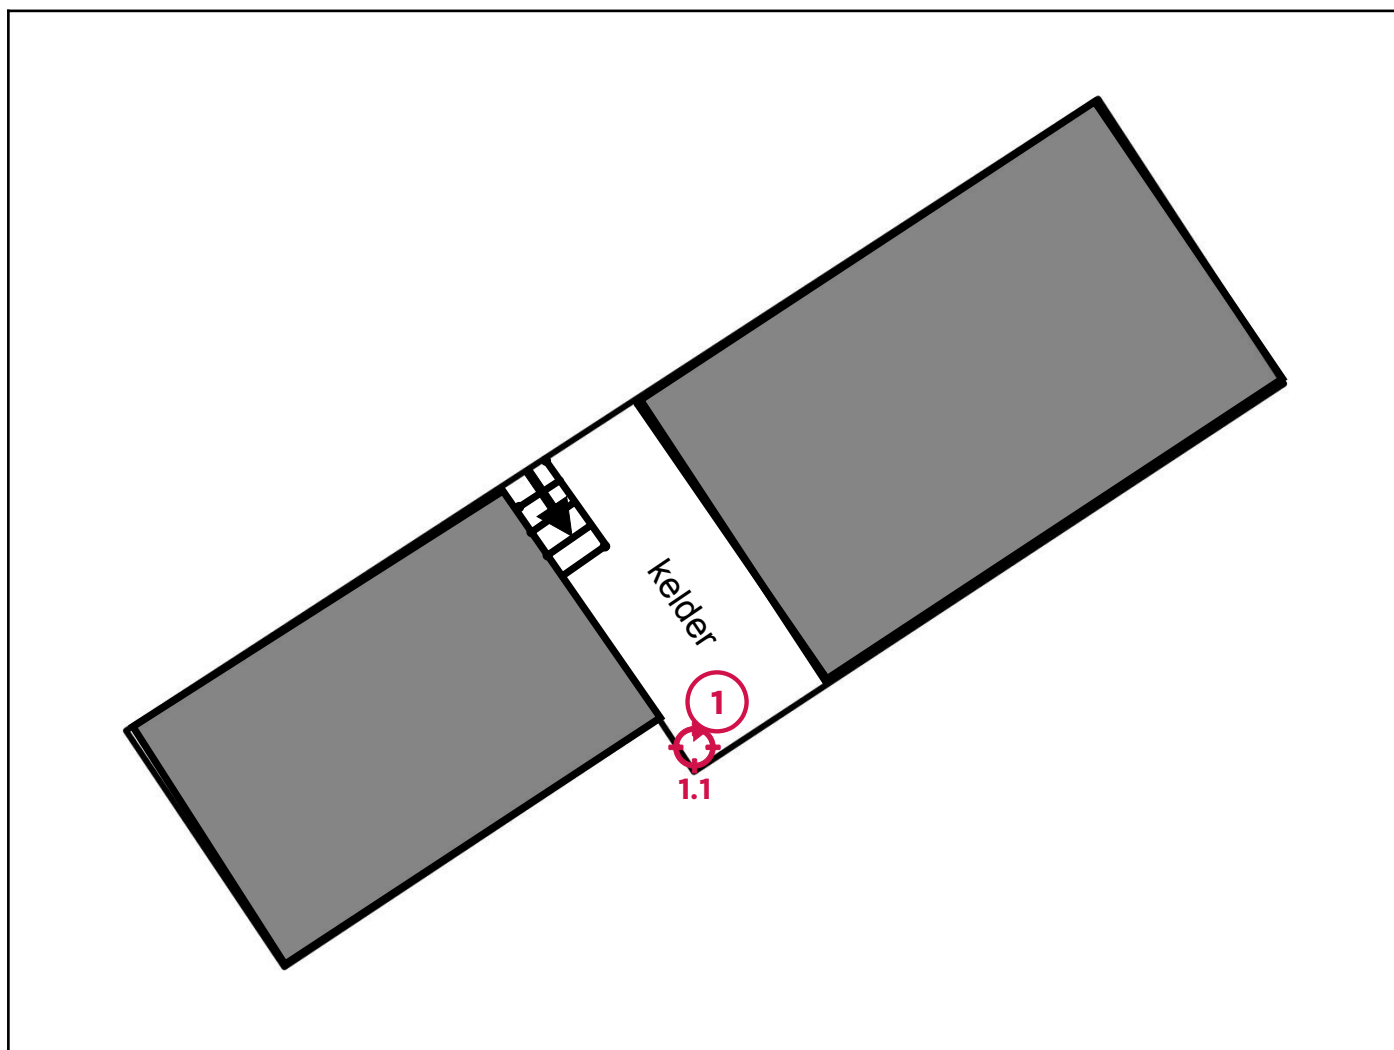
Plan 2.1: grondplan kelder

Beschrijving	Type	Actie
1. cementbuisje kelder tuinberging	Asbestmateriaal	Dringend verwijderen
1.1 Code: ID4	Puntmonster	-

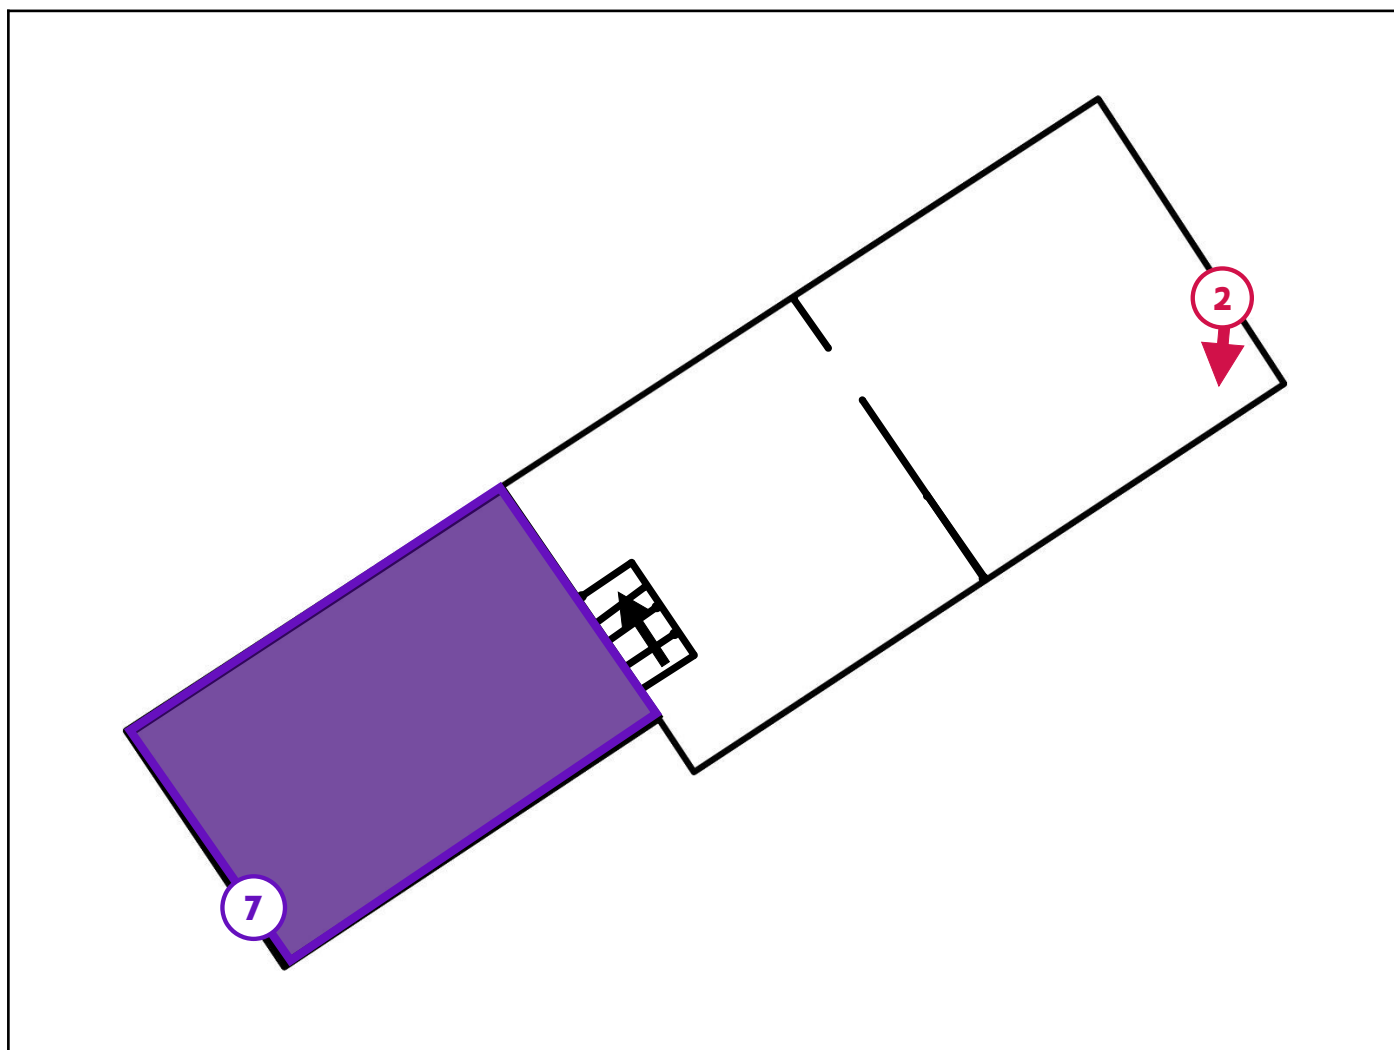
Plan 2.3: zolder bijgebouw

Beschrijving	Type	Actie
2. afvalfiche leien	Asbestmateriaal	Dringend verwijderen
7. EPDM plat dak garage vooraan	Advies	-

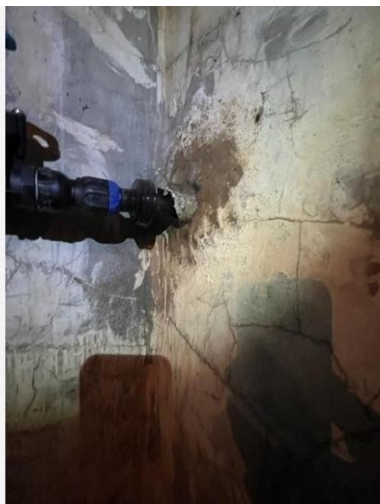
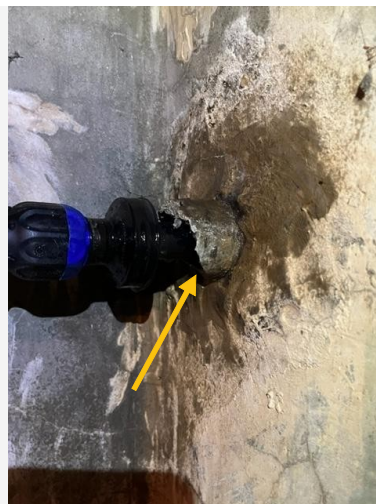
Eindbeoordeling materiaalrisico	Hoog materiaalrisico en/of hoge kans op vezelvrijgave
---------------------------------	---

Gebondenheid	Categorie 1: hechtgebonden in oorsprong
Asbestsoort (vezeltype)	Crocidoliet aanwezig
Asbestconcentratie	Laag (< 50%)
Afschermingsgraad van het gehele materiaal	Geheel of deels (ook) vrij aan de binnenlucht
Toestand van het materiaal	Matig beschadigd, matig verweerd

#	Type	Referentie	Resultaat
1.1	Puntmonster	ID4	Crocidoliet, Chrysotiel

Beschrijving	cementbuisje kelder tuinberging
Omgeving	Binnen
Primaire drager	Binnenwand
Asbestmateriaal	Buis, koker, leiding, pijp, doorvoer
Bindmiddel van asbestmateriaal	Cement
Gebondenheid op basis van bindmiddel	Hecht
Hoeveelheid (lengte - omtrek - dikte - aantal)	<ul style="list-style-type: none">0,15 m - 18,00 cm - 1,00 cm - 1 stuk

Dringend verwijderen

- Zorg voor een veilig beheer. Vermijd het beschadigen van het asbestmateriaal. Controleer de toestand jaarlijks op wijzigingen.
- Zorg voor een veilig beheer en verwijder dit asbestmateriaal wanneer het bij werken eenvoudig bereikbaar wordt. Controleer de toestand jaarlijks op wijzigingen.

- Eenvoudige handelingen: mag via doe-het-zelf of door werknemer(s) met opleidingsattest eenvoudige handelingen
De doorvoer kan het veiligst verwijderd worden met eenvoudige handelingen door een professional die beschikt over het opleidingsattest 'Asbestverwijdering eenvoudige handelingen'. Bij het verwijderen moet steeds rekening worden gehouden met alle milieu- en veiligheidsvoorschriften. Codex boek VI, titel 3

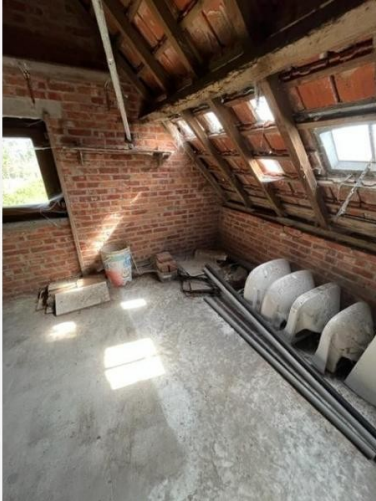
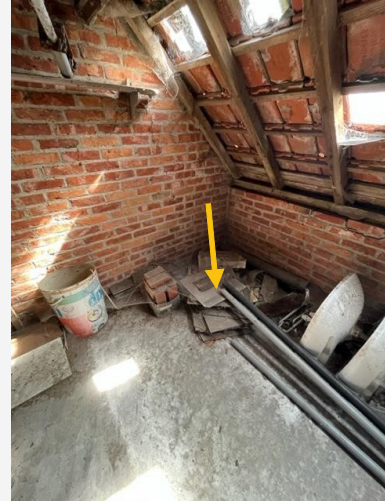
Beschrijving	afvalfiche leien
Type afvalstof	Betreft stock-voorraad of gedemonteerde asbestmaterialen
Aanwezige resten	Op het gelijkvloers van de tuinberging aan de openhaard staat één lei. Bovenop zolder van die zelfde tuinberging ligt nog een hele stapel van een 25 tal leien.
Omgeving	Binnen
Primaire drager	Vloer
Asbestmaterialen	<ul style="list-style-type: none">Dak- en gevelbekleding - Lei, shingle
Bindmiddel van asbestmateriaal	Cement
Gebondenheid op basis van bindmiddel	Hecht
Hoeveelheid (gewicht - aantal)	<ul style="list-style-type: none">12,00 kg - 1 stuk
Totaal gewicht	12,00 kg
Eenvoudig bereikbaar	Ja
Identificatiemethode	Vaststelling zonder monsternamen

Dringend verwijderen

- Verwijder het asbestafval.

- Eenvoudige handelingen: mag via doe-het-zelf of door werknemer(s) met opleidingsattest eenvoudige handelingen
U kunt het asbesthoudend afval afvoeren naar het recyclagepark. U dient het te dubbel te verpakken in doorzichtige plastic zakken, een asbestzak of aangepaste asbestfolie. Zo vermijdt u stofvorming en breuken tijdens het transport. Met het asbestafval kunt u ook terecht bij een geregistreerde asbestinzamelaar. Deze komt langs om het afval op te halen en af te voeren naar een vergunde verwerkingsinstallatie. Dit is vooral interessant voor grotere hoeveelheden asbestafval. U kunt ook kiezen voor een ophaling door de gemeente. De ophaling gebeurt met aangepaste asbestzakken of containers met een bigbag.

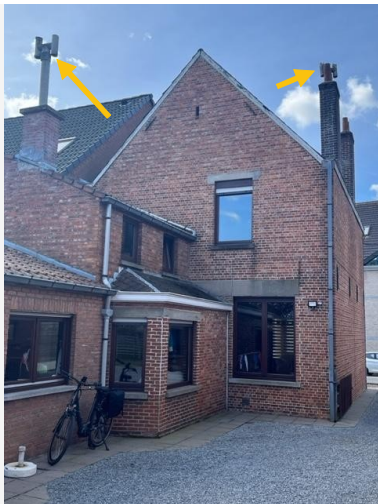
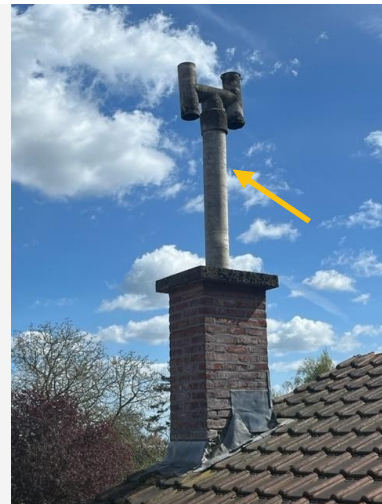
Eindbeoordeling materiaalrisico	Hoog materiaalrisico en/of hoge kans op vezelvrijgave
---------------------------------	---

Gebondenheid	Categorie 1: hechtgebonden in oorsprong
Asbestsoort (vezeltype)	Crocidoliet aanwezig
Asbestconcentratie	Laag (< 50%)
Afschermingsgraad van het gehele materiaal	Geheel of deels vrij aan de buitenlucht
Toestand van het materiaal	Zwaar beschadigd, zwaar verweerd

Beschrijving	rookgaskanalen met H-stuk 2 st
Omgeving	Buiten
Primaire drager	HVAC infrastructuur en uitrusting
Asbestmateriaal	Rookgaskanaal
Bindmiddel van asbestmateriaal	Cement
Gebondenheid op basis van bindmiddel	Hecht
Hoeveelheid (lengte - omtrek - dikte - aantal)	<ul style="list-style-type: none">1,00 m - 45,00 cm - 1,00 cm - 2 stuks
Totaal volume	0,009 m ³
Eenvoudig bereikbaar	Ja
Bevestigingswijze	<ul style="list-style-type: none">Geklemd

Identificatiemethode	Vaststelling zonder monstername
Destructieve handeling voor identificatie	Nee
Opmerking	Op het einde van beide rookgaskanalen staat een H-Stuk.Het uiteinde op het hoofdak woning is zwaar verweerd.

Dringend verwijderen

- Zorg voor een veilig beheer. Vermijd het beschadigen van het asbestmateriaal. Controleer de toestand jaarlijks op wijzigingen.
- Zorg voor een veilig beheer en verwijder dit asbestmateriaal wanneer het bij werken eenvoudig bereikbaar wordt. Controleer de toestand jaarlijks op wijzigingen.

- Eenvoudige handelingen: mag via doe-het-zelf of door werknemer(s) met opleidingsattest eenvoudige handelingen
Het rookgaskaal kan het veiligst verwijderd worden met eenvoudige handelingen door een professional die beschikt over het opleidingsattest 'Asbestverwijdering eenvoudige handelingen'. Bij het verwijderen moet steeds rekening worden gehouden met alle milieu- en veiligheidsvoorschriften. Codex boek VI, titel 3

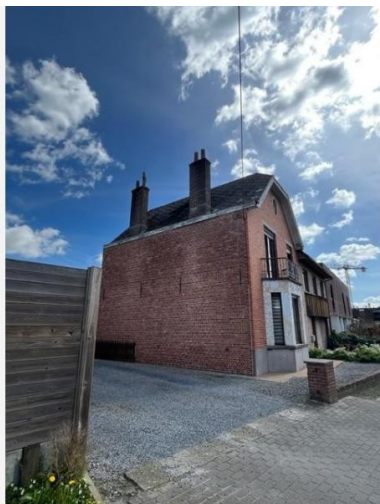
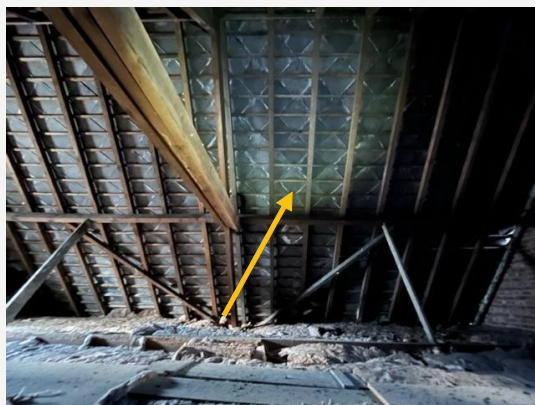
Eindbeoordeling materiaalrisico	Hoog materiaalrisico en/of hoge kans op vezelvrijgave
---------------------------------	---

Gebondenheid	Categorie 1: hechtgebonden in oorsprong
Asbestsoort (vezeltype)	Crocidoliet aanwezig
Asbestconcentratie	Laag (< 50%)
Afschermingsgraad van het gehele materiaal	Geheel of deels (ook) vrij aan de binnenlucht
Toestand van het materiaal	Matig beschadigd, matig verweerd

Beschrijving	leien dakbedekking hoofddak
Omgeving	Grenst aan binnen- en buitenlucht
Primaire drager	Schuin dak
Asbestmateriaal	Dak- en gevelbekleding - Lei, shingle
Bindmiddel van asbestmateriaal	Cement
Gebondenheid op basis van bindmiddel	Hecht
Hoeveelheid (oppervlakte - aantal)	<ul style="list-style-type: none">90,00 m² - 1 stuk5,00 m² - 1 stuk
Totale oppervlakte	95,00 m ²

Dringend verwijderen

- Zorg voor een veilig beheer. Vermijd het beschadigen van het asbestmateriaal. Controleer de toestand jaarlijks op wijzigingen.
- Zorg voor een veilig beheer en verwijder dit asbestmateriaal wanneer het bij werken eenvoudig bereikbaar wordt. Controleer de toestand jaarlijks op wijzigingen.
- Verwijder dit asbestmateriaal zo snel mogelijk. Volg de toestand goed op.

- Eenvoudige handelingen: mag via doe-het-zelf of door werknemer(s) met opleidingsattest eenvoudige handelingen
De dakbedekking kan met eenvoudige handelingen verwijderd worden door een doe-het-zelver of een professional die beschikt over het opleidingsattest 'Asbestverwijdering eenvoudige handelingen'. Bij het verwijderen moet steeds rekening worden gehouden met alle milieu- en veiligheidsvoorschriften. Codex boek VI, titel 3

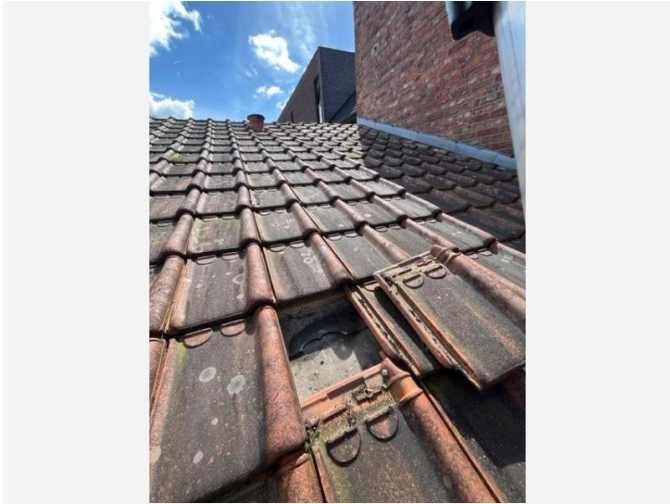
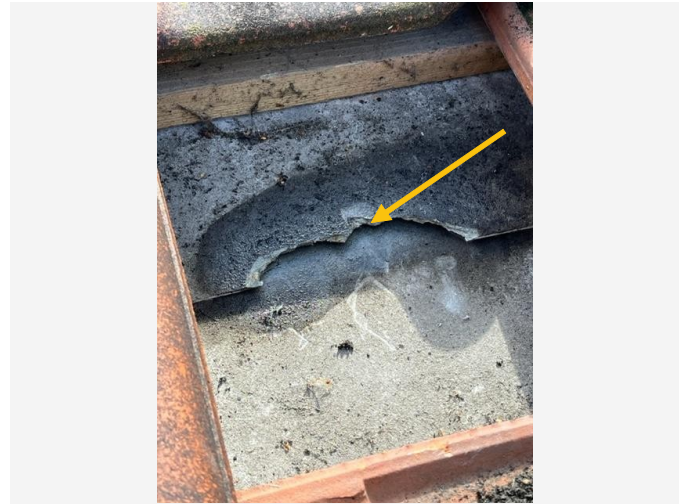
Eindbeoordeling materiaalrisico	Verhoogd materiaalrisico en/of verhoogde kans op vezelvrijgave
---------------------------------	--

Gebondenheid	Categorie 1: hechtgebonden in oorsprong
Asbestsoort (vezeltype)	Alleen chrysotiel
Asbestconcentratie	Laag (< 50%)
Afschermingsgraad van het gehele materiaal	Geheel of deels vrij aan de buitenlucht
Toestand van het materiaal	Matig beschadigd, matig verweerd

#	Type	Referentie	Resultaat
5.1	Puntmonster	ID3	Chrysotiel

Beschrijving	onderdakplaten pannendak achterbouw woning
Omgeving	Buiten
Primaire drager	Schuin dak
Asbestmateriaal	Plaat, paneel, tablet - Type Menuiserite
Bindmiddel van asbestmateriaal	Cement
Gebondenheid op basis van bindmiddel	Hecht

Verwijderen

- Zorg voor een veilig beheer. Vermijd het beschadigen van het asbestmateriaal. Controleer de toestand jaarlijks op wijzigingen.
- Zorg voor een veilig beheer en verwijder dit asbestmateriaal wanneer het bij werken eenvoudig bereikbaar wordt. Controleer de toestand jaarlijks op wijzigingen.

- Eenvoudige handelingen: mag via doe-het-zelf of door werknemer(s) met opleidingsattest eenvoudige handelingen
De onderdakplaten kunnen met eenvoudige handelingen verwijderd worden door een professional die beschikt over het opleidingsattest 'Asbestverwijdering eenvoudige handelingen'. Hiervoor dient eerst de dakbedekking verwijderd te worden. Bij het verwijderen moet steeds rekening worden gehouden met alle milieu- en veiligheidsvoorschriften. Codex boek VI, titel 3

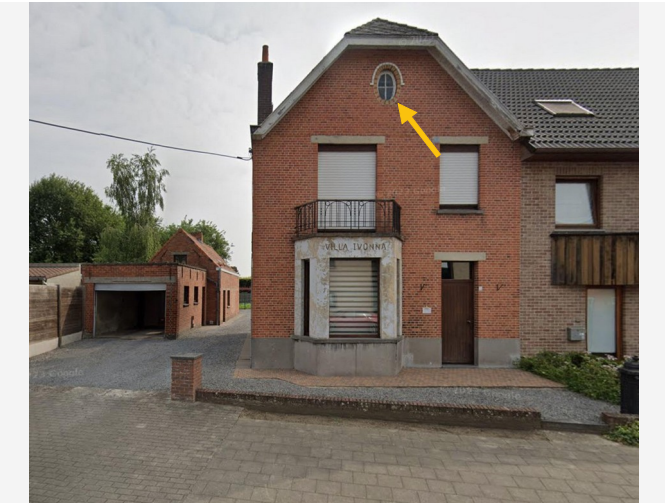
In de puntgevel aan het ronde raam zit stopverf. Deze kan asbestverdacht zijn. Daar het vast raam zich boven de 3m50 bevindt, kon dit niet bemonsterd worden.

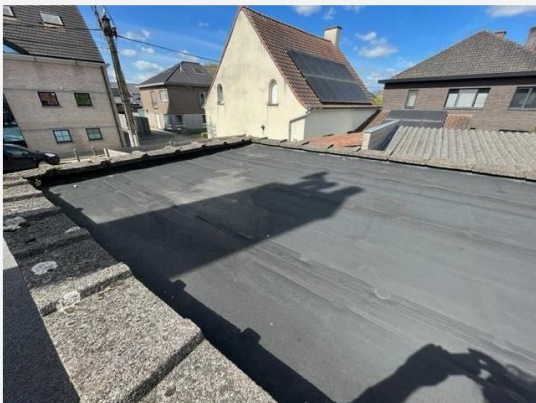
De dakbedekking van de garage vooraan is zwarte Epdm en deze is niet verdacht.

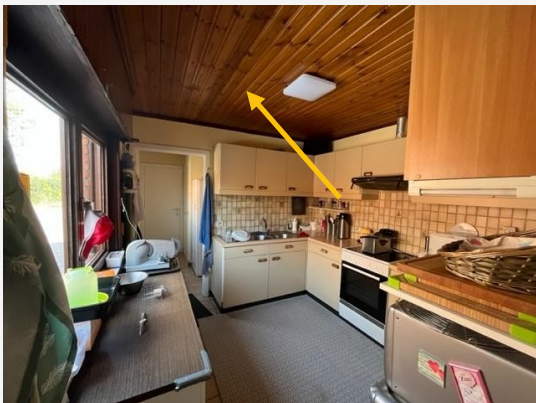
Sommige plafonds in de woning zijn valse plafonds bestaande uit verschillende materialen en deze zijn niet verdacht.

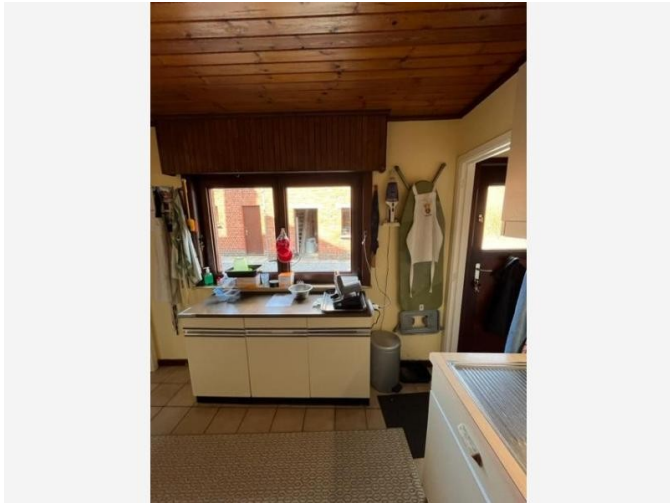
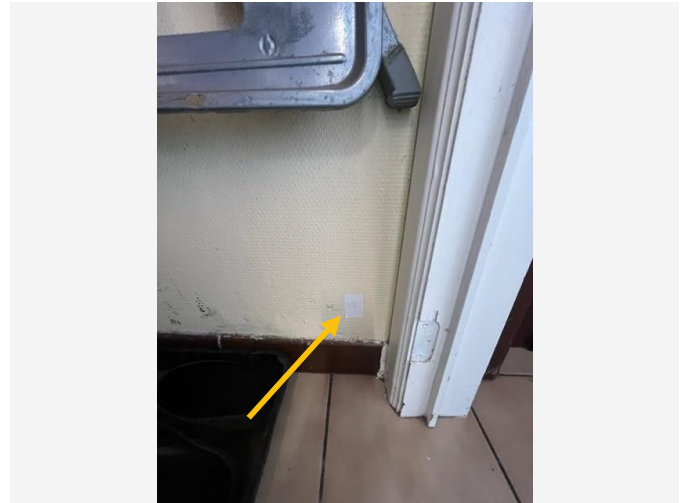
Geen asbest

#	Type	Referentie	Resultaat
9.1	Mengmonster	ID1	Geen asbest

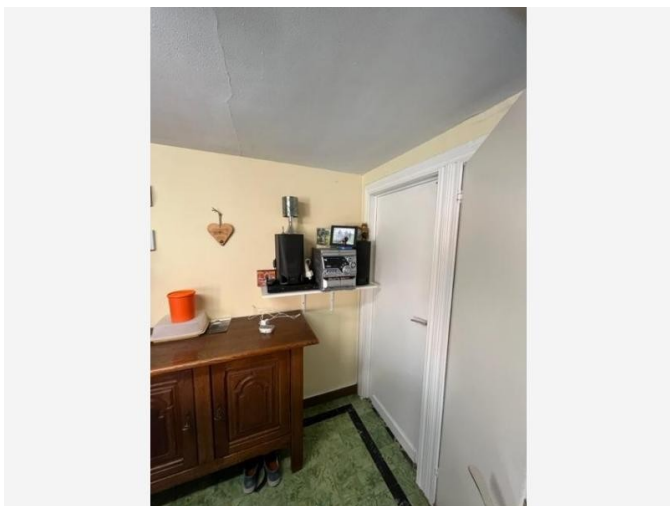
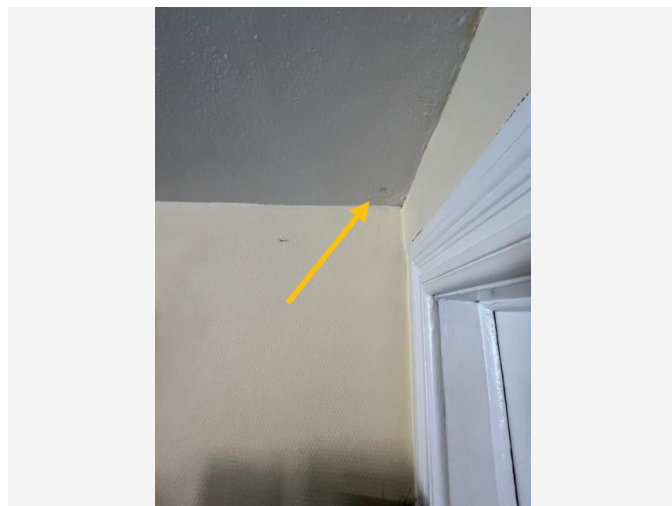
Geen asbest

#	Type	Referentie	Resultaat
10.1	Mengmonster	ID2	Geen asbest
