Asbestinventarisatetest

Vierhekkensstraat 11, 9031 Gent

Attestnummer : 20240618-000054.000

Niet-asbestveilig

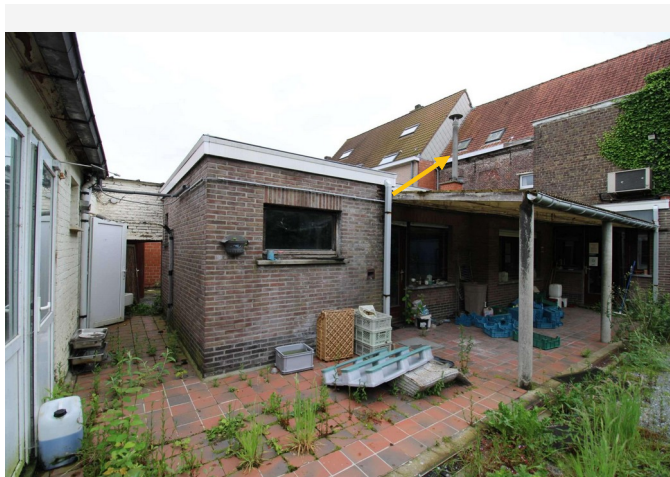
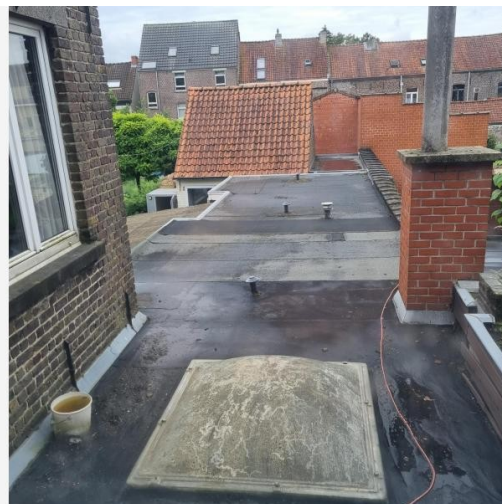
Het asbestmateriaal valt onder de mijlpaal van 2034.

Verwijderen

Eindbeoordeling materiaalrisico	Verhoogd materiaalrisico en/of verhoogde kans op vezelvrijgave
---------------------------------	--

Gebondenheid	Categorie 1: hechtgebonden in oorsprong
Asbestsoort (vezeltype)	Crocidoliet aanwezig
Asbestconcentratie	Laag (< 50%)
Afschermingsgraad van het gehele materiaal	Geheel of deels (ook) vrij aan de binnenlucht
Toestand van het materiaal	Licht beschadigd, licht verweerd. Intact materiaal type Pical – asbestboard of categorie III 'gebondenheid'

Beschrijving	Rookgaskanaal open haard in de living
Omgeving	Grenst aan binnen- en buitenlucht
Primaire drager	Plat dak
Asbestmateriaal	Rookgaskanaal
Bindmiddel van asbestmateriaal	Cement
Gebondenheid op basis van bindmiddel	Hecht
Hoeveelheid (lengte - omtrek - dikte - aantal)	<ul style="list-style-type: none">• 6,00 m - 20,00 cm - 1,00 cm - 1 stuk
Totaal volume	0,012 m ³
Eenvoudig bereikbaar	Nee <ul style="list-style-type: none">• Het asbestmateriaal is bedekt (uitgezonderd laag verf, coating, behang, kunststof, textiel) en het wegnemen van het bedekkende materiaal kan niet zonder het bedekkende materiaal te beschadigen.
Bevestigingswijze	<ul style="list-style-type: none">• Verlijmd, ingegoten, versmeerd
Identificatiemethode	Vaststelling zonder monsternamen
Destructieve handeling voor identificatie	Nee
Opmerking	Het rookgaskanaal staat in verbinding met de openhaard maar de buis is niet zichtbaar in de openhaard.

- Zorg voor een veilig beheer en verwijder dit asbestmateriaal wanneer het bij werken eenvoudig bereikbaar wordt. Controleer de toestand jaarlijks op wijzigingen.

- Eenvoudige handelingen: mag via doe-het-zelf of door werknemer(s) met opleidingsattest eenvoudige handelingen
Er zal eerst een gedeelte van de schoorsteen moeten afgebroken worden om de volledige buis te kunnen verwijderen.

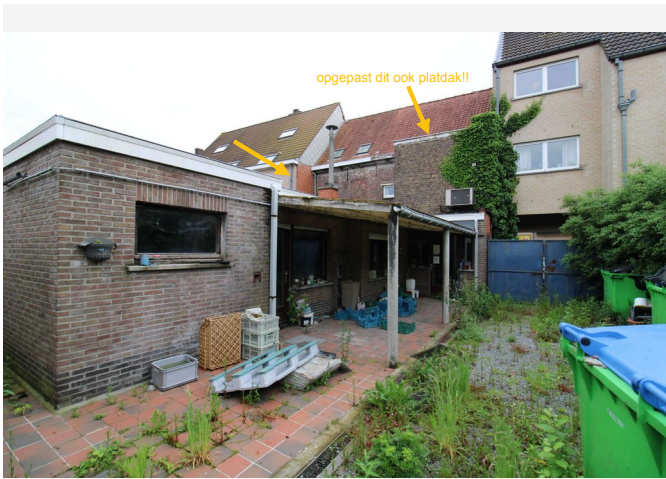
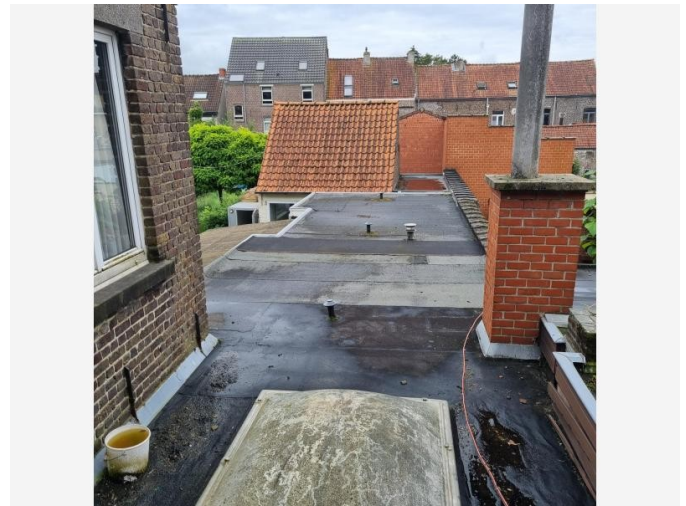
Het asbestmateriaal valt onder de mijlpaal van 2040.

Zorgvuldig beheren

Eindbeoordeling materiaalrisico	Laag materiaalrisico en/of verlaagde kans op vezelvrijgave
---------------------------------	--

Gebondenheid	Categorie 1: hechtgebonden in oorsprong
Asbestsoort (vezeltype)	Alleen chrysotiel
Asbestconcentratie	Laag (< 50%)
Afschermingsgraad van het gehele materiaal	Geheel of deels vrij aan de buitenlucht
Toestand van het materiaal	Licht beschadigd, licht verweerd. Intact materiaal type Pical – asbestboard of categorie III 'gebondenheid'

Beschrijving	Roofing platdak
Omgeving	Buiten
Primaire drager	Plat dak
Asbestmateriaal	Dak- en gevelbekleding - Roofing
Bindmiddel van asbestmateriaal	Bitumen (roofing, teer, asfalt)
Gebondenheid op basis van bindmiddel	Hecht
Hoeveelheid (oppervlakte - aantal)	<ul style="list-style-type: none"> • 14,98 m² - 1 stuk
Totale oppervlakte	14,98 m ²
Eenvoudig bereikbaar	Ja
Bevestigingswijze	<ul style="list-style-type: none"> • Verlijmd, ingegoten, versmeerd
Identificatiemethode	<p>Vaststelling zonder monstername</p> <p>Motivatie: Op vraag van de eigenaar-opdrachtgever werd geen monstername uitgevoerd</p>
Destructieve handeling voor identificatie	Nee
Opmerking	<p>Roofing kan niet worden bestempeld als niet asbesthoudend zonder staalname. Tijdens het plaatsbezoek kon er niet verzekerd worden dat het dak nog waterdicht is na staalname.</p> <p>Als de roofing wordt vernieuwd kan er eerst een staal genomen worden om na te gaan of het verdacht materiaal effectief asbesthoudend is. Vervolgens kan de aannemer met kennis van eenvoudige handeling het materiaal correct verhandelen.</p>

- Zorg voor een veilig beheer. Vermijd het beschadigen van het asbestmateriaal. Controleer de toestand jaarlijks op wijzigingen.

- Eenvoudige handelingen: mag via doe-het-zelf of door werknemer(s) met opleidingsattest eenvoudige handelingen
Asbest buiten een gebouw: Bevindt het asbest zich buiten uw woning of gebouw? Dan mag u de volgende toepassingen zelf wegnemen: hechtgebonden asbest dat niet beschadigd is; hechtgebonden asbest dat wel beschadigd is en waarbij er vrije asbestvezels zichtbaar zijn. Een beschadigde asbesttoepassing of asbest in slechte staat kan makkelijk verder breken of vergruizen. Er komen dan schadelijke asbestvezels vrij die ingeademd kunnen worden. De volgende asbesthoudende materialen mag u als particulier of zelfstandige zelf verwijderen, ongeacht of ze zich binnen of buiten bevinden: dichtingen of pakkingen; koorden en andere geweven materialen; remvoeringen of gelijkaardige toepassingen.

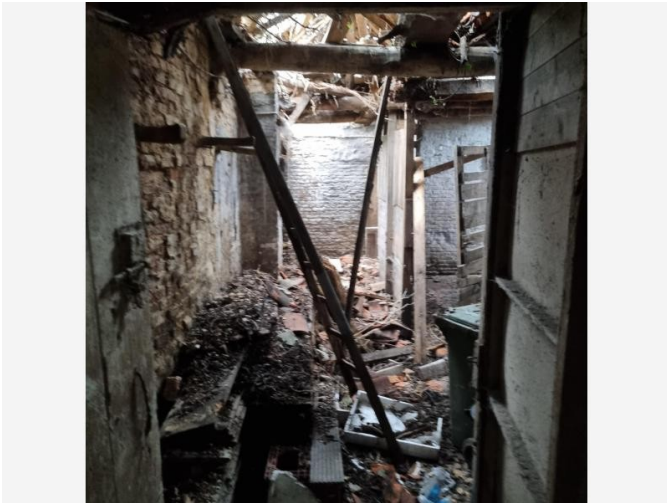
Tijdelijke beperking

Reden: Het onderzoek kan niet uitgevoerd worden binnen de bepalingen van de Welzijnswet

Uitleg van de asbestdeskundige: Een gedeelte van de schuur werd onderzocht, via de garagepoort is er toegang tot de schuur. Maar het linkergedeelte van de schuur kon het afval niet volledig worden beoordeeld door de veiligheid van de deskundige. Het dak is een gedeelte ingestort, ook door het puin die aanwezig is kon dit gedeelte van de schuur niet betreed worden.

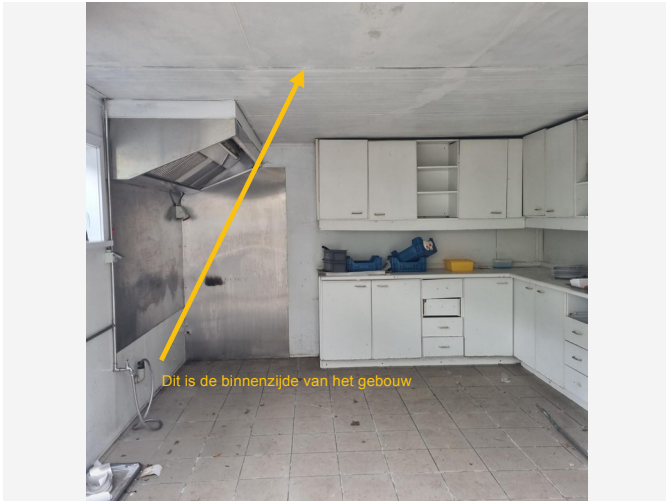
Tijdelijke beperking

Reden: Er is geen volledige risicobeoordeling mogelijk

Uitleg van de asbestdeskundige: Er moet nog een volledige zolderruimte aanwezig zijn boven het bijgebouw maar er is geen toegang. Aan de binnenzijde is het plafond volledig afgewerkt want er is een soort van keuken gemaakt voor de handel in deze ruimte met ernaast een berging waarbij de ruimte erboven ook niet toegankelijk is. Via de dakpannen kan er ook geen volledige beoordeling gebeuren.

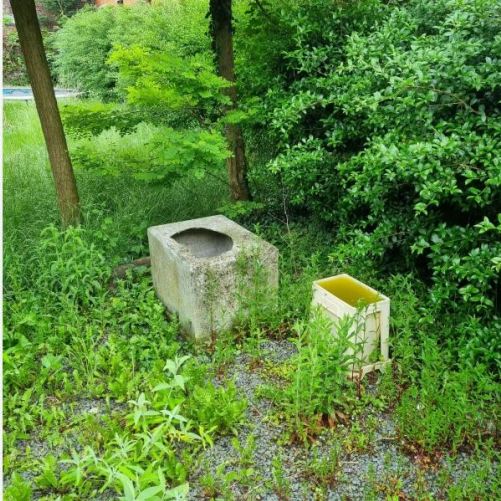
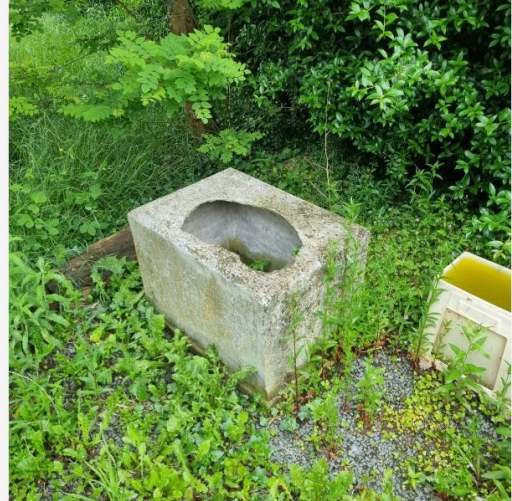
Eindbeoordeling materiaalrisico	Laag materiaalrisico en/of verlaagde kans op vezelvrijgave
---------------------------------	--

Gebondenheid	Categorie 1: hechtgebonden in oorsprong
Asbestsoort (vezeltype)	Crocidoliet aanwezig
Asbestconcentratie	Laag (< 50%)
Afschermingsgraad van het gehele materiaal	Geheel of deels vrij aan de buitenlucht
Toestand van het materiaal	Licht beschadigd, licht verweerd. Intact materiaal type Pical – asbestboard of categorie III 'gebondenheid'

#	Type	Referentie	Resultaat
5.1	Puntmonster	MM03	Crocidoliet, Chrysotiel

Beschrijving	Cement bloembak tuin
Omgeving	Buiten
Primaire drager	Bodem
Asbesttoepassing	Bak, reservoir, kuip, bloembak
Bindmiddel van asbesttoepassing	Cement
Gebondenheid op basis van bindmiddel	Hecht
Hoeveelheid (gewicht - aantal)	• 3,98 kg - 1 stuk
Totaal gewicht	3,98 kg
Identificatiemethode	Vaststelling met monstername
Destructieve handeling voor identificatie	Nee

- Verwijder deze asbesttoepassing zo snel mogelijk. Volg de toestand goed op.

- Eenvoudige handelingen: mag via doe-het-zelf of door werknemer(s) met opleidingsattest eenvoudige handelingen
Stop de bak in een afvalzak die voorzien is voor asbesthoudend afval en sluit deze hermetisch af.

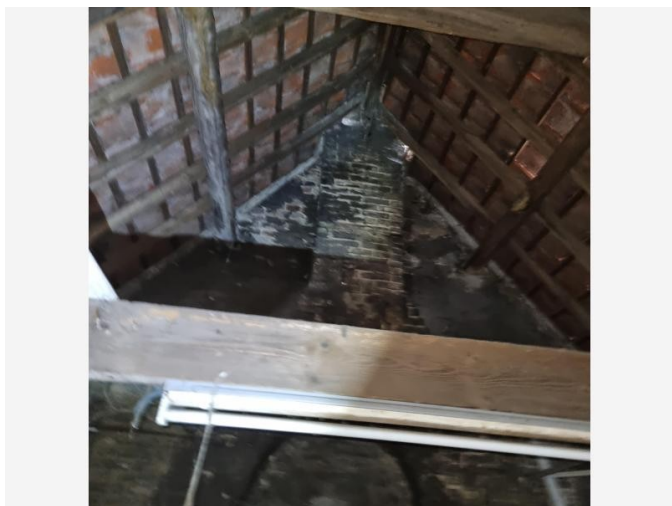
Bij de woning is er geen onderdak aanwezig.

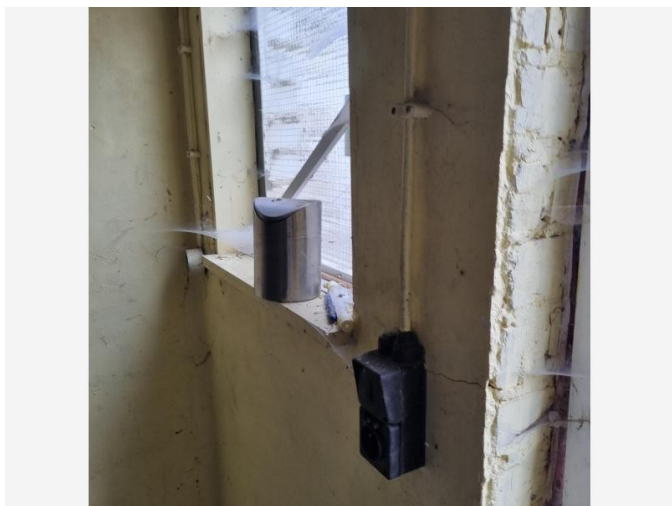
In het bijgebouw zijn er bakeliet stopcontacten aanwezig. Wees aandachtig bij het verwijderen van de toepassing dat deze asbestverdachte materialen zijn.

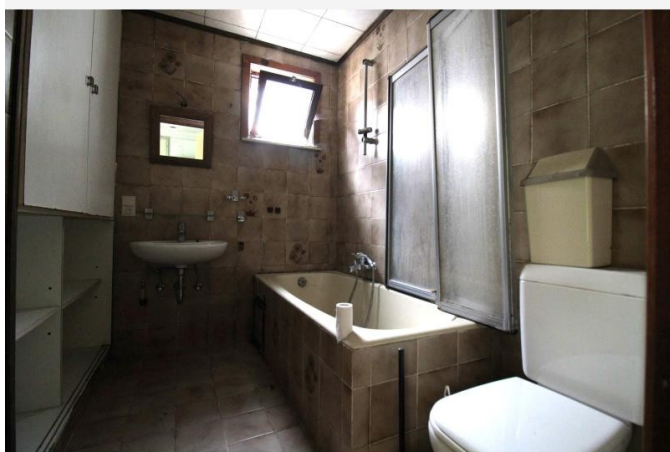
Fiche 8: Tegels verlijming keuken, badkamer en gedeelte handelsruimte

De tegels konden niet verder onderzocht worden naar verlijming van de tegel. Dit behoort tot destructief onderzoek en dit is niet noodzakelijk voor dit attest. Bij het verwijderen van de tegels moet er aandacht worden gegeven dat er mogelijk asbestverdacht lijm werd gebruikt voor de bevestiging.

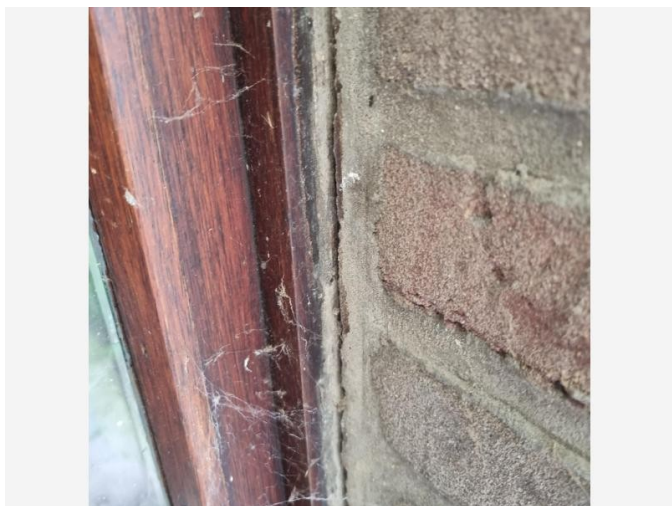
Er is geen verdachte mastiek aanwezig bij de woning.

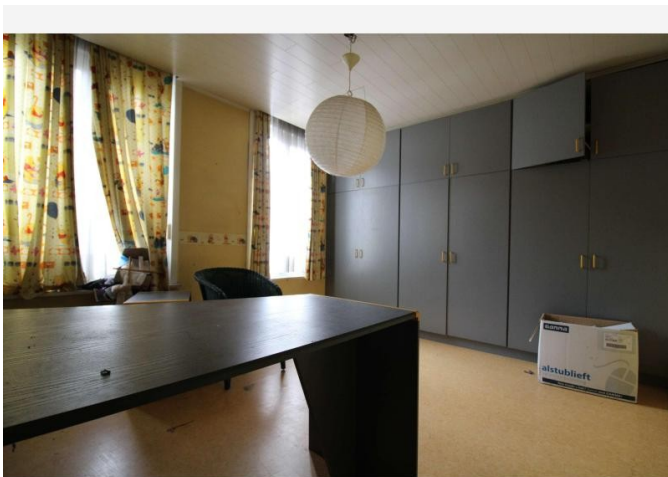
Het is niet zichtbaar of hier nog pleisterwerk aanwezig is onder het materiaal, dit is destructief onderzoek en niet noodzakelijk voor dit attest. Bij het constateren van oud pleisterwerk bij afname van het materiaal moet er eerst stalen genomen worden

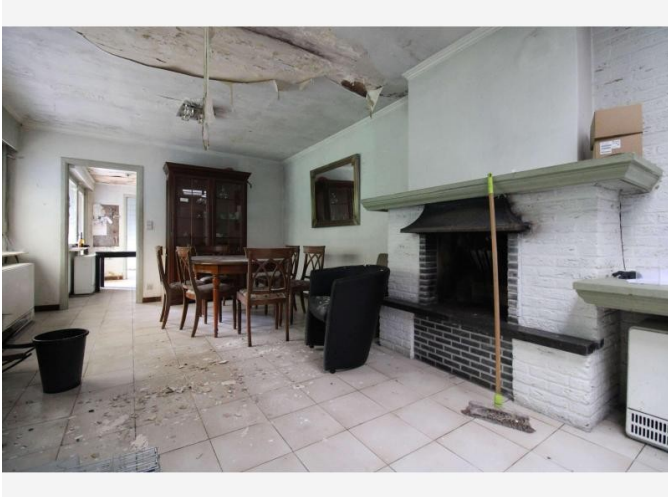
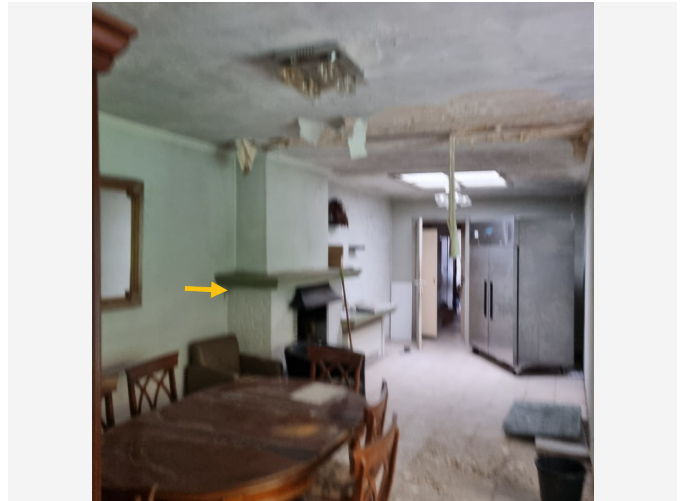
Fiche 11: Pleisterwerk Muur

Geen asbest

#	Type	Referentie	Resultaat
11.1	Mengmonster	MM01	Geen asbest

Beschrijving	Pleisterwerk Muur
Omgeving	Binnen
Primaire drager	Binnenwand
Bindmiddel van materiaal	Gips - kalk
Gebondenheid op basis van bindmiddel	Niet-hechtgebonden
Hoeveelheid (oppervlakte - dikte - aantal)	• 191,13 m ² - 1,00 cm - 1 stuk
Totaal volume	1,911 m ³
Identificatiemethode	Vaststelling met monstername
Destructieve handeling voor identificatie	Nee
Opmerking	Hal: pleisterwerk aanwezig - staalname in tussenthal bij de trap bij de vestaire Verblijfruimte: pleisterwerk aanwezig - staalname in de living bij de open haard Natte ruimte: badkamer is volledige betegeling, keuken pleisterwerk aanwezig - staalname onder het raam Stooklokaal: geen apart stooklokaal - geen pleisterwerk aanwezig

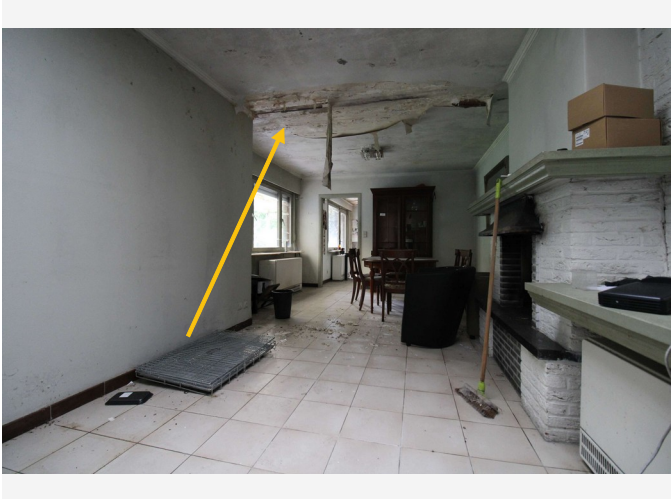
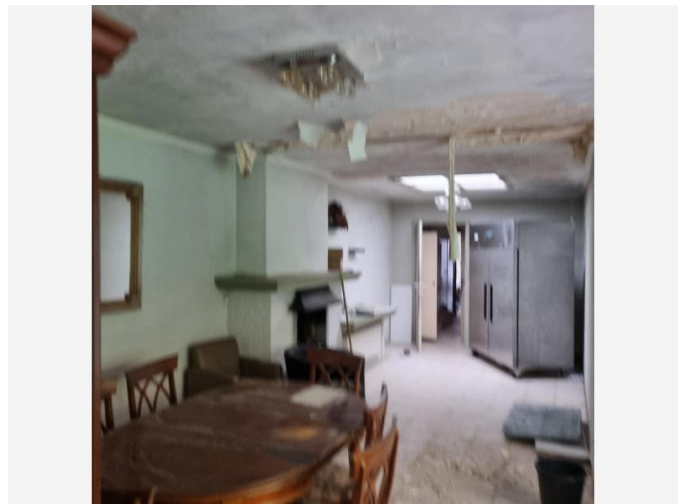
Fiche 12: Pleisterwerk Plafond

Geen asbest

#	Type	Referentie	Resultaat
12.1	Mengmonster	MM02	Geen asbest

Beschrijving	Pleisterwerk Plafond
Omgeving	Binnen
Primaire drager	Plafond
Bindmiddel van materiaal	Gips - kalk
Gebondenheid op basis van bindmiddel	Niet-hechtgebonden
Hoeveelheid (oppervlakte - dikte - aantal)	• 191,13 m ² - 1,00 cm - 1 stuk
Totaal volume	1,911 m ³
Identificatiemethode	Vaststelling met monstername
Destructieve handeling voor identificatie	Nee
Opmerking	<p>Hal: geen pleisterwerk aanwezig op 1ste verdiep - staalname bij lichtpunt</p> <p>Verblijfruimte: pleisterwerk aanwezig op enkele kamers en leefruimte - staalname in de leefruimte</p> <p>Natte ruimte: enkel pleisterwerk in de keuken - staalname bij de hoek van de kast</p> <p>Stooklokaal: geen apart stooklokaal - geen staalname</p>
