Asbestinventarisatetest

Vierhekkensstraat 13, 9031 Gent

Attestnummer : 20240618-000096.000

Niet-asbestveilig

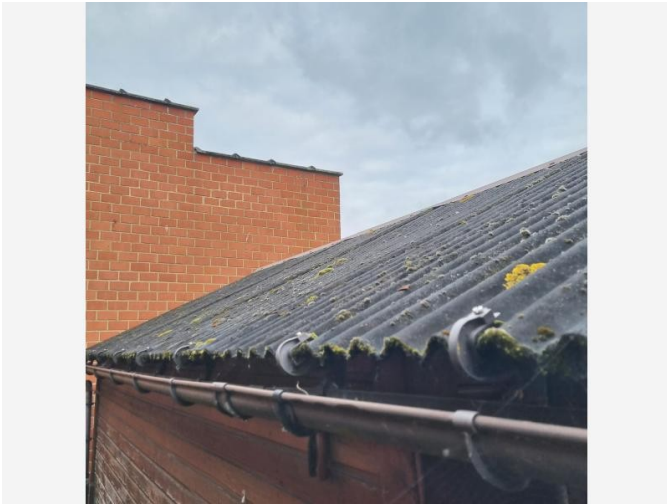
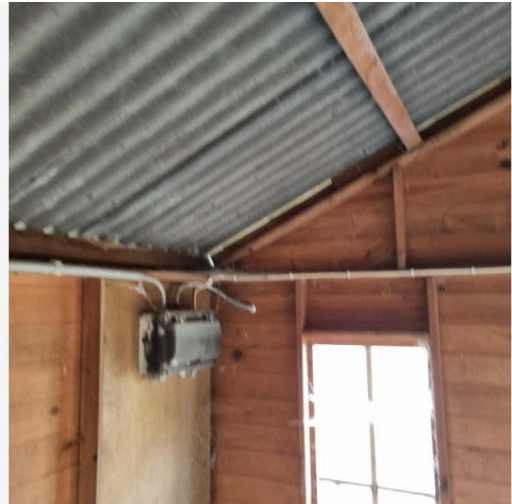
Eindbeoordeling materiaalrisico	Hoog materiaalrisico en/of hoge kans op vezelvrijgave
---------------------------------	---

Gebondenheid	Categorie 1: hechtgebonden in oorsprong
Asbestsoort (vezeltype)	Crocidoliet aanwezig
Asbestconcentratie	Laag (< 50%)
Afschermingsgraad van het gehele materiaal	Geheel of deels (ook) vrij aan binnenluchtstromen
Toestand van het materiaal	Matig beschadigd, matig verweerd

Beschrijving	Golfplaat tuinberging
Omgeving	Grenst aan binnen- en buitenlucht
Primaire drager	Schuin dak
Asbestmateriaal	Dak- en gevelbekleding - Golfplaat
Bindmiddel van asbestmateriaal	Cement
Gebondenheid op basis van bindmiddel	Hecht
Hoeveelheid (oppervlakte - aantal)	• 12,00 m ² - 1 stuk
Totale oppervlakte	12,00 m ²
Eenvoudig bereikbaar	Ja
Bevestigingswijze	• Genageld, geniet
Identificatiemethode	Vaststelling zonder monsternamen
Destructieve handeling voor identificatie	Nee

Dringend verwijderen

- Verwijder dit asbestmateriaal zo snel mogelijk. Volg de toestand goed op.
- Hemelwater dat afspoelt van asbestcement daken of gevels kan asbestdeeltjes bevatten. Gebruik het enkel voor gesloten circuits (bv. spoelen toiletten). Reinig na het vervangen van het dak of de gevel de dakgoten en regenwaterput of -ton om asbesthoudend sediment of slib te verwijderen

- Eenvoudige handelingen: mag via doe-het-zelf of door werknemer(s) met opleidingsattest eenvoudige handelingen
Asbest buiten een gebouw: Bevindt het asbest zich buiten uw woning of gebouw? Dan mag u de volgende toepassingen zelf wegnemen: hechtgebonden asbest dat niet beschadigd is; hechtgebonden asbest dat wel beschadigd is en waarbij er vrije asbestvezels zichtbaar zijn. Een beschadigde asbesttoepassing of asbest in slechte staat kan makkelijk verder breken of vergruizen. Er komen dan schadelijke asbestvezels vrij die ingeademd kunnen worden. De volgende asbesthoudende materialen mag u als particulier of zelfstandige zelf verwijderen, ongeacht of ze zich binnen of buiten bevinden: dichtingen of pakkingen; koorden en andere gewezen materialen; remvoeringen of gelijkaardige toepassingen.

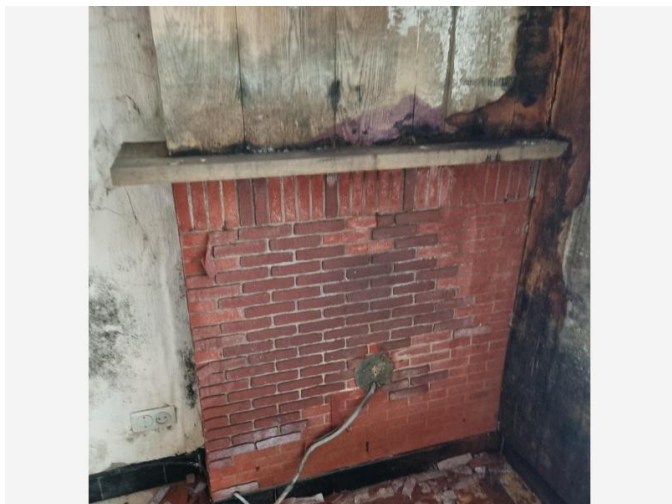
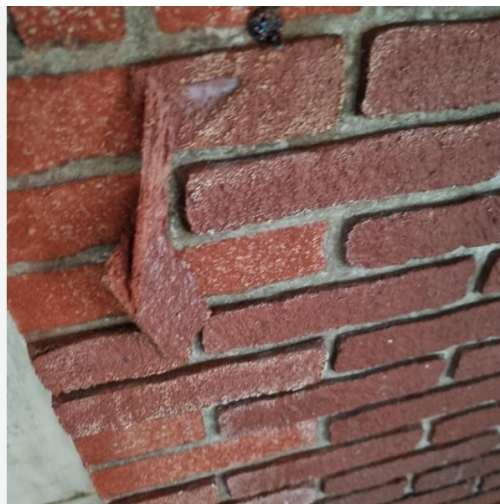
Eindbeoordeling materiaalrisico	Hoog materiaalrisico en/of hoge kans op vezelvrijgave
Opmerking	Het is volledig doordrongen door het water waardoor het allemaal afbrokkeld. Er ligt ook al op de vloer asbesthoudend materiaal door de beschadiging.

Gebondenheid	Categorie 2: niet-hechtgebonden met matrix
Asbestsoort (vezeltype)	Crocidoliet aanwezig
Asbestconcentratie	Hoog ($\geq 50\%$)
Afschermingsgraad van het gehele materiaal	Geheel of deels (ook) vrij aan binnenluchtstromen
Toestand van het materiaal	Zwaar beschadigd, zwaar verweerd

#	Type	Referentie	Resultaat
2.1	Puntmonster	MM04	Crocidoliet, Chrysotiel

Beschrijving	RF beplating kachel leefruimte
Omgeving	Binnen
Primaire drager	Binnenwand
Asbestmateriaal	Plaat, paneel, tablet - Type Pical
Bindmiddel van asbestmateriaal	Calciumsilicaat (brandwerend - Pical)
Gebondenheid op basis van bindmiddel	Niet-hechtgebonden
Hoeveelheid (oppervlakte - dikte - aantal)	• 1,30 m ² - 0,50 cm - 1 stuk
Totaal volume	0,007 m ³
Eenvoudig bereikbaar	Ja
Bevestigingswijze	• Verlijmd, ingegoten, versmeerd
Identificatiemethode	Vaststelling met monstername
Destructieve handeling voor identificatie	Nee

Dringend verwijderen

- Verwijder dit asbestmateriaal zo snel mogelijk. Volg de toestand goed op.

- Hermetische zone (erkend asbestverwijderaar)
Stel een aannemer aan met de nodige vergunning voor asbestverwijderaar. Deze toepassing moet hermetisch worden afgesloten want er ligt ook heel wat losafval op de grond. Laat je voldoende informeren!

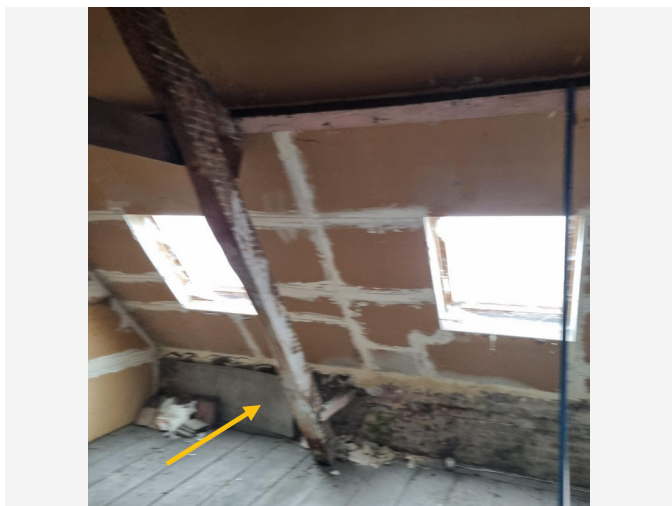
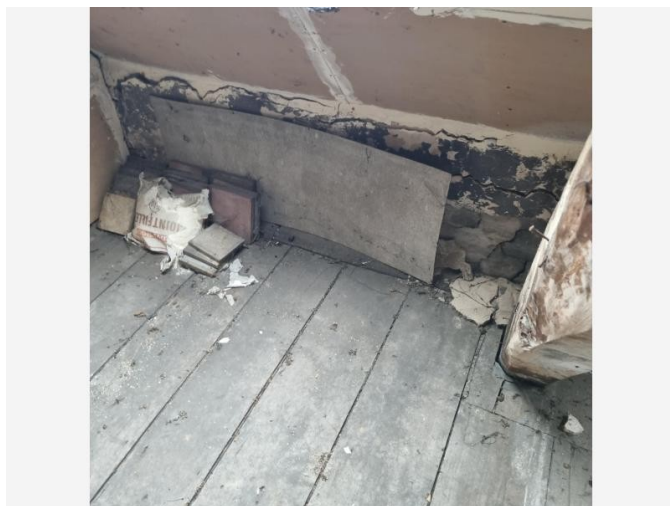
Beschrijving	Cementplaat op zolder
Type afvalstof	Betreft stock-voorraad of gedemonteerde asbestmaterialen
Aanwezige resten	Geen resten aanwezig
Omgeving	Binnen
Primaire drager	Vloer
Asbestmaterialen	<ul style="list-style-type: none">• Plaat, paneel, tablet - Type Menuiserite
Bindmiddel van asbestmateriaal	Cement
Gebondenheid op basis van bindmiddel	Hecht
Hoeveelheid (gewicht - aantal)	<ul style="list-style-type: none">• 0,60 kg - 1 stuk
Totaal gewicht	0,60 kg
Eenvoudig bereikbaar	Ja
Identificatiemethode	Vaststelling zonder monstername

Dringend verwijderen

- Verwijder het asbestafval.

- Eenvoudige handelingen: mag via doe-het-zelf of door werknemer(s) met opleidingsattest eenvoudige handelingen
De plaat kan afgevoerd worden in een hermetisch afgesloten zak die voorzien is voor asbestafval.

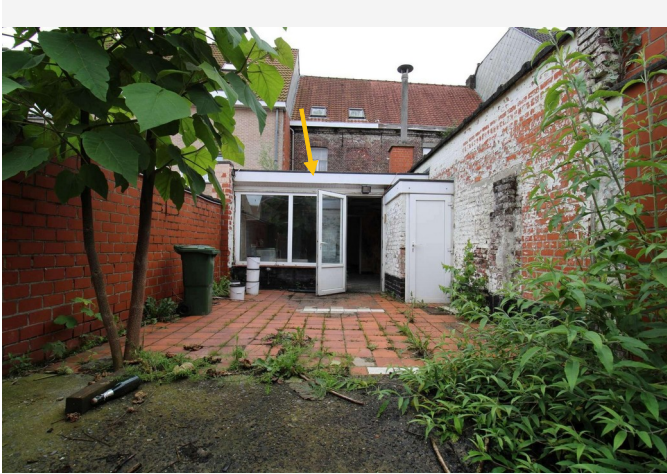
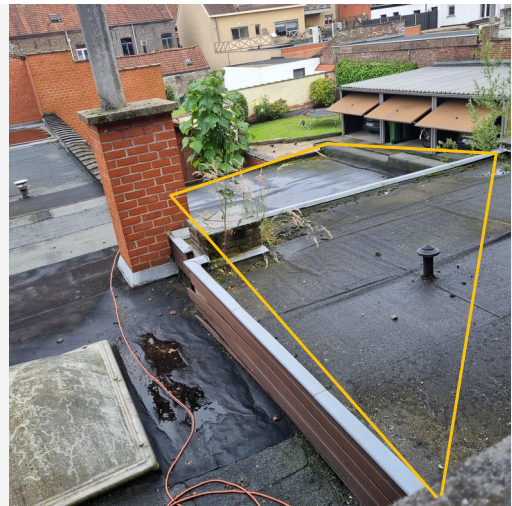
Eindbeoordeling materiaalrisico	Laag materiaalrisico en/of verlaagde kans op vezelvrijgave
---------------------------------	--

Gebondenheid	Categorie 1: hechtgebonden in oorsprong
Asbestsoort (vezeltype)	Alleen chrysotiel
Asbestconcentratie	Laag (< 50%)
Afschermingsgraad van het gehele materiaal	Geheel of deels vrij aan de buitenlucht
Toestand van het materiaal	Licht beschadigd, licht verweerd. Intact materiaal type Pical – asbestboard of categorie III 'gebondenheid'

Beschrijving	Roofing platdak boven de keuken
Omgeving	Buiten
Primaire drager	Plat dak
Asbestmateriaal	Dak- en gevelbekleding - Roofing
Bindmiddel van asbestmateriaal	Bitumen (roofing, teer, asfalt)
Gebondenheid op basis van bindmiddel	Hecht
Hoeveelheid (oppervlakte - aantal)	<ul style="list-style-type: none"> • 16,00 m² - 1 stuk
Totale oppervlakte	16,00 m ²
Eenvoudig bereikbaar	Ja
Bevestigingswijze	<ul style="list-style-type: none"> • Verlijmd, ingegoten, versmeerd
Identificatiemethode	<p>Vaststelling zonder monstername</p> <p>Motivatie: Op vraag van de eigenaar-opdrachtgever werd geen monstername uitgevoerd</p>
Destructieve handeling voor identificatie	Nee
Opmerking	<p>Roofing kan niet worden bestempeld als niet asbesthoudend zonder staalname. Tijdens het plaatsbezoek kon er niet verzekerd worden dat het dak nog waterdicht is na staalname.</p> <p>Als de roofing wordt vernieuwd kan er eerst een staal genomen worden om na te gaan of het verdacht materiaal effectief asbesthoudend is. Vervolgens kan de aannemer met kennis van eenvoudige handeling het materiaal correct verhandelen.</p>

Zorgvuldig beheren

- Zorg voor een veilig beheer. Vermijd het beschadigen van het asbestmateriaal. Controleer de toestand jaarlijks op wijzigingen.

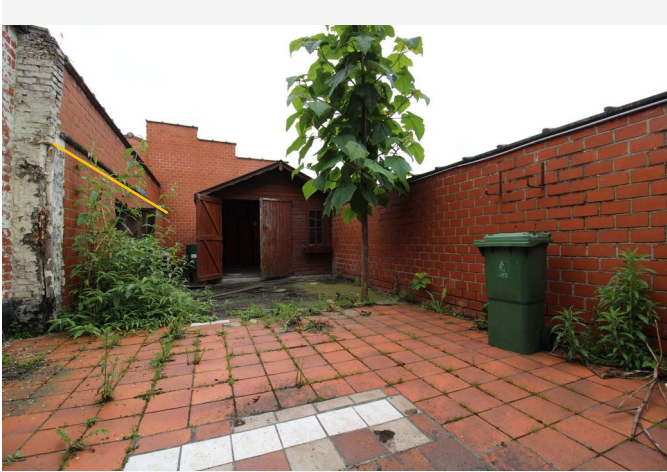
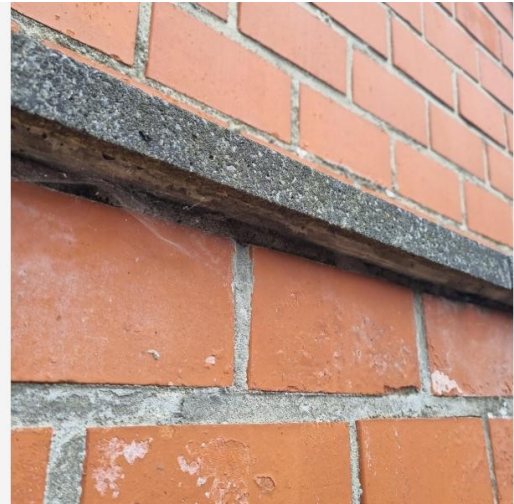
Eindbeoordeling materiaalrisico	Laag materiaalrisico en/of verlaagde kans op vezelvrijgave
---------------------------------	--

Gebondenheid	Categorie 1: hechtgebonden in oorsprong
Asbestsoort (vezeltype)	Crocidoliet aanwezig
Asbestconcentratie	Laag (< 50%)
Afschermingsgraad van het gehele materiaal	Geheel of deels vrij aan de buitenlucht
Toestand van het materiaal	Licht beschadigd, licht verweerd. Intact materiaal type Pical – asbestboard of categorie III 'gebondenheid'

Beschrijving	Afboording muur
Omgeving	Buiten
Primaire drager	Wand vrijstaand (scheidingsmuur, ...)
Asbestmateriaal	Deksteen, muurkap - Hol
Bindmiddel van asbestmateriaal	Cement
Gebondenheid op basis van bindmiddel	Hecht
Hoeveelheid (oppervlakte - dikte - aantal)	<ul style="list-style-type: none">• 0,80 m² - 3,00 cm - 1 stuk
Totaal volume	0,024 m ³
Eenvoudig bereikbaar	Ja
Bevestigingswijze	<ul style="list-style-type: none">• Verlijmd, ingegoten, versmeerd
Identificatiemethode	Vaststelling zonder monstername
Destructieve handeling voor identificatie	Nee
Opmerking	De afboording was verdacht maar er werd geen extra staal genomen, voor de opdrachtgever.

Zorgvuldig beheren

- Zorg voor een veilig beheer. Vermijd het beschadigen van het asbestmateriaal. Controleer de toestand jaarlijks op wijzigingen.

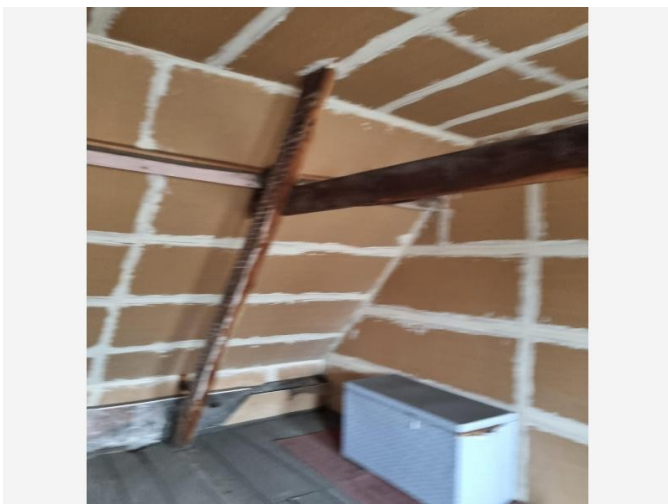
Reden: Het onderzoek kan niet uitgevoerd worden binnen de bepalingen van de Welzijnswet

Uitleg van de asbestdeskundige: => aan de binnenzijde is het onderdak niet zichtbaar door de platen die aangebracht werden

=> via de velux was er ook beoordeling mogelijk, de dakpannen werden verschoven maar geen beoordeling mogelijk

=> aan de voorzijde is het hoger dan 3.5 meter (gelijkvloers en 1ste verdiep)

=> aan de achterzijde platform kan er geen ladder geplaatst worden, je kan zien aan de binnenzijde dat er volledige lekkage is van het dak waardoor het niet veilig is om een ladder te plaatsen op het platdak om het onderdak te beoordelen aan de achterzijde.

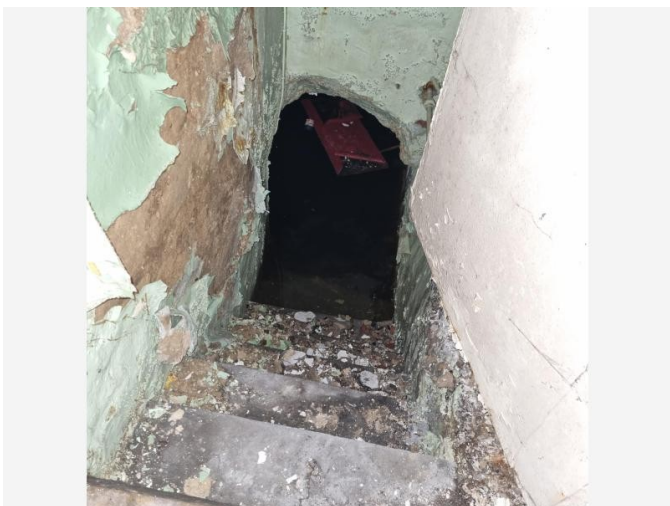
Reden: Er is geen volledige risicobeoordeling mogelijk

Uitleg van de asbestdeskundige: De kelder is volledig volgelopen met water tot aan het plafond van de kelder.

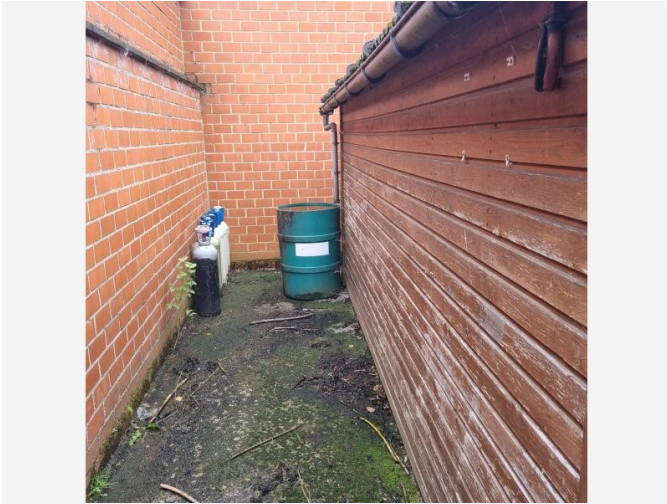
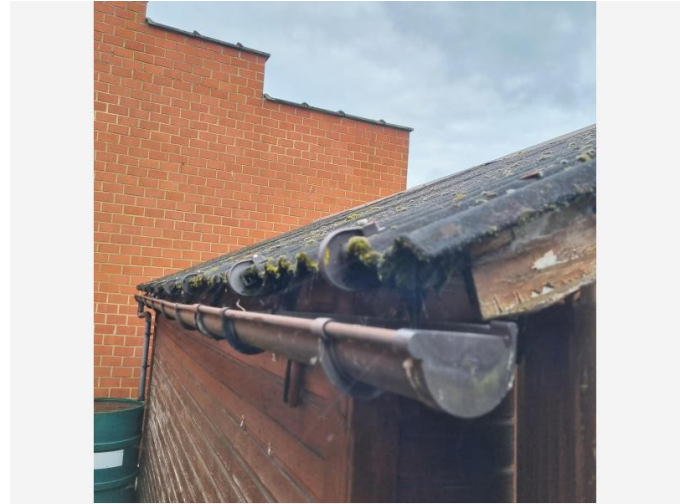
Fiche 8: Regenwaterton met afval van golfplaat

Beschrijving	Regenwaterton met afval van golfplaat
Type afvalstof	Betreft resten (contaminatie) van verwerking of beschadiging
Type resten (contaminatie)	<ul style="list-style-type: none">• Stof, deeltjes < 4 mm, flinters, gruis (vermengd in materiaal)
Besmette materialen	<ul style="list-style-type: none">• Waterbodem
Bron van de resten	Bron van de resten is niet meer aanwezig
Omgeving	Buiten
Primaire drager	Waterbodem
Gebondenheid resten	Niet hecht
Hoeveelheid (gewicht - aantal)	<ul style="list-style-type: none">• 0,80 kg - 1 stuk
Totaal gewicht	0,80 kg
Eenvoudig bereikbaar	Ja
Identificatiemethode	Vaststelling zonder monstername
Opmerking	De hoeveelheid is een indicatie, de regenton staat vol met water.

- Verwijder het asbestafval.

- Eenvoudige handelingen: mag via doe-het-zelf of door werknemer(s) met opleidingsattest eenvoudige handelingen
Deze persoon kan ervoor zorgen dat alles in daarvoorvoorzien afvalzak zit en kan het water laten verdampen daarna kan de zak afgevoerd worden losgebonden afvalmateriaal.

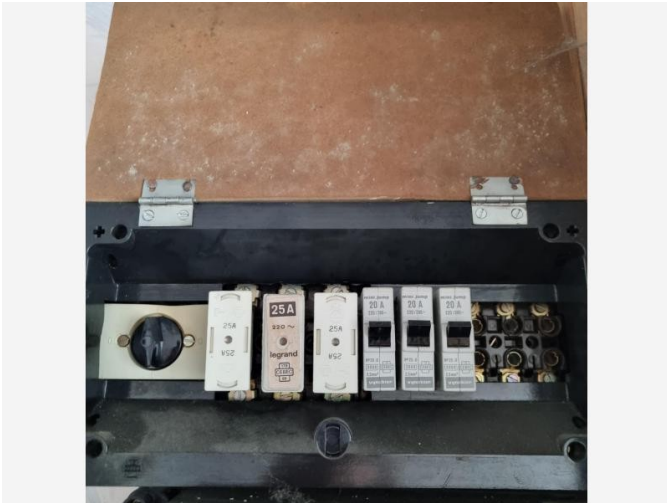
De elektriciteitskast in de ruimte aan de voorzijde bevat asbestverdachte componenten.

De asbestverdachte toepassingen in oude zekeringen zijn kartonplaatjes of textiel. Wees aandachtig bij het verwijderen van de elektriciteitskast.

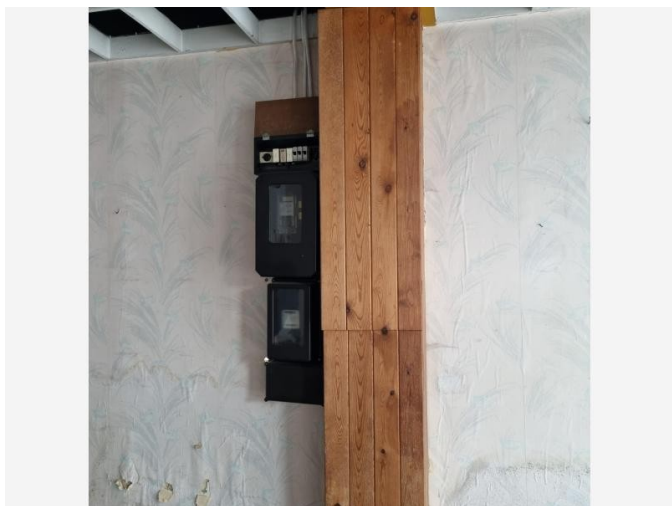
Bakeliet - elektriciteitsmeter, dit is eigendom van de nutsmaatschappij en kan niet verder worden onderzocht.

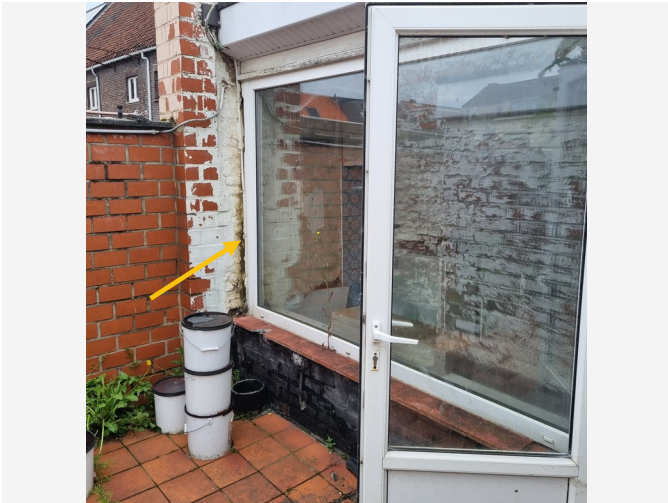
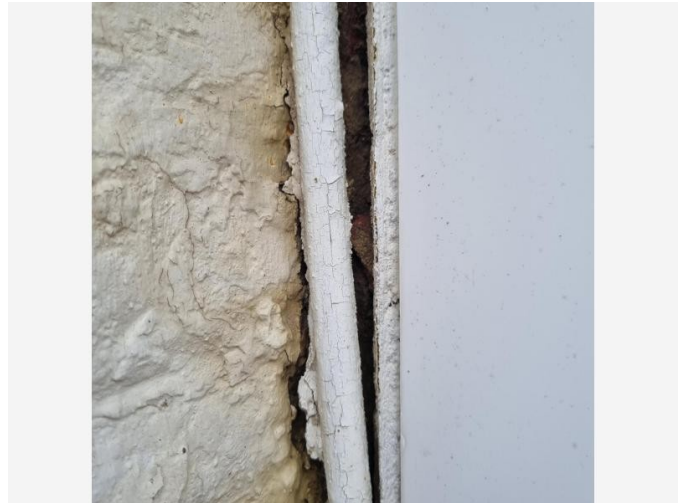
Geen asbest

#	Type	Referentie	Resultaat
11.1	Puntmonster	MM03	Geen asbest

Beschrijving	Mastiek tussen beglazing en gevelmetselwerk
Omgeving	Buiten
Primaire drager	Wand buitenschil
Bindmiddel van materiaal	Kitten, mastiek, pasta
Gebondenheid op basis van bindmiddel	Hecht
Hoeveelheid (gewicht - aantal)	<ul style="list-style-type: none">• 0,48 kg - 1 stuk
Totaal gewicht	0,48 kg
Identificatiemethode	Vaststelling met monstername
Destructieve handeling voor identificatie	Nee

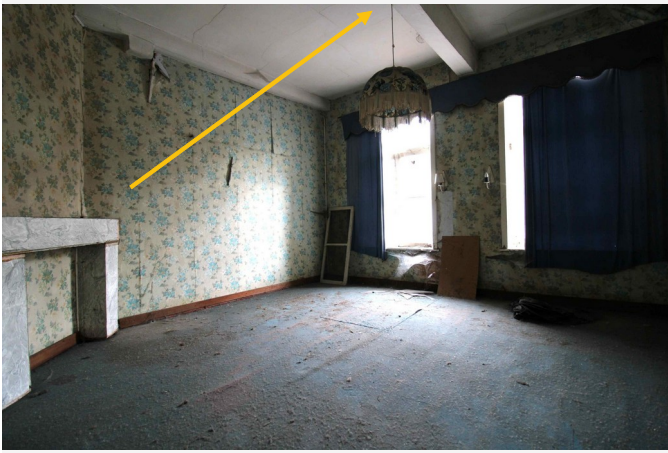
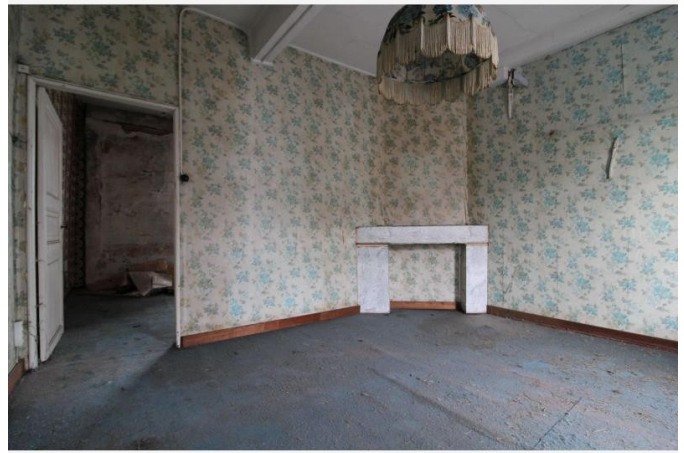
Fiche 12: Pleisterwerk Plafond

Geen asbest

#	Type	Referentie	Resultaat
12.1	Mengmonster	MM02	Geen asbest

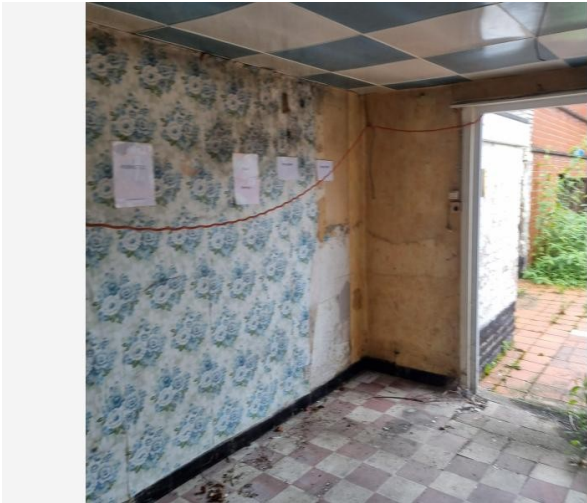
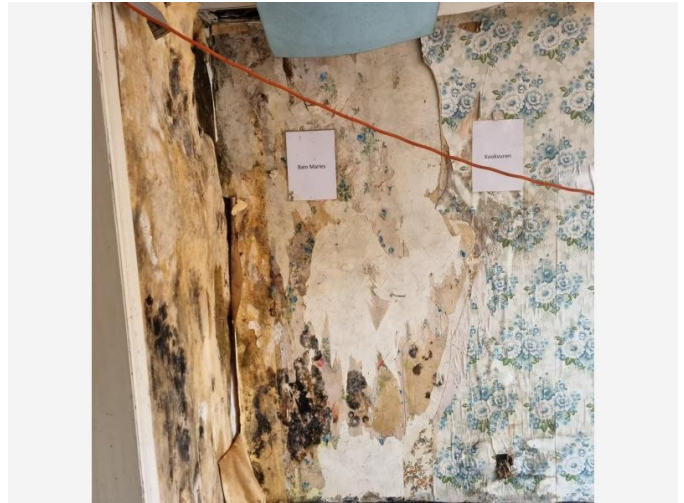
Geen asbest

#	Type	Referentie	Resultaat
13.1	Mengmonster	MM01	Geen asbest

Beschrijving	Pleisterwerk Muur
Omgeving	Binnen
Primaire drager	Binnenwand
Bindmiddel van materiaal	Gips - kalk
Gebondenheid op basis van bindmiddel	Niet-hechtgebonden
Hoeveelheid (oppervlakte - dikte - aantal)	• 108,19 m ² - 1,00 cm - 1 stuk
Totaal volume	1,082 m ³
Identificatiemethode	Vaststelling met monstername
Destructieve handeling voor identificatie	Nee
Opmerking	Hal: pleisterwerk aanwezig - staalname bij de trapleuning naar het eerste verdiep Verblijfruimte: pleisterwerk aanwezig - staalname bij de muur voorgevel Natte ruimte: er is geen badkamer aanwezig enkel een keuken - staalname bij de linkermuur Stooklokaal: er is geen apart stooklokaal
