Asbestinventarisatetest

Kattegaver 12, 9031 Gent

Attestnummer : 20260325-000374.000

Uitgegeven op : 25.03.2026

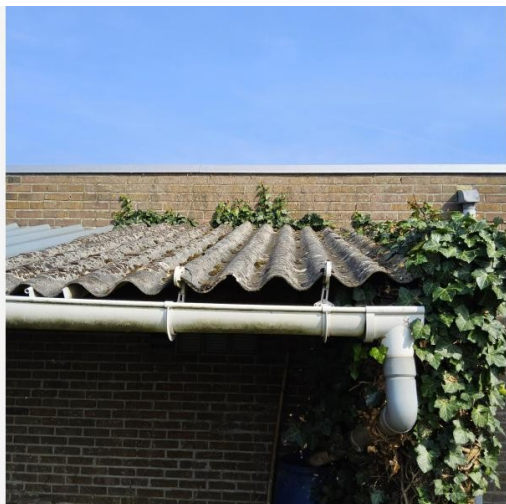
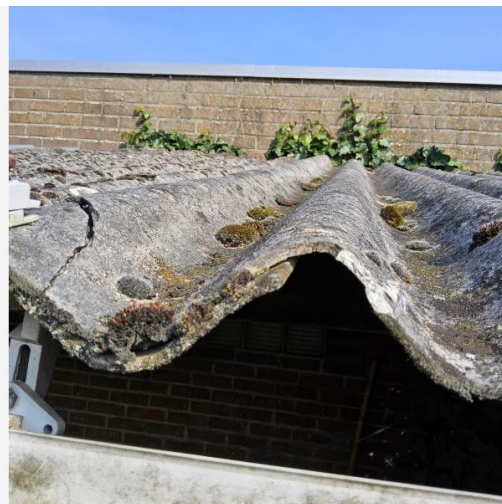
Het asbestmateriaal valt onder de mijlpaal van 2034.

Eindbeoordeling materiaalrisico	Verhoogd materiaalrisico en/of verhoogde kans op vezelvrijgave
---------------------------------	--

Gebondenheid	Categorie 1: hechtgebonden in oorsprong
Asbestsoort (vezeltype)	Alleen chrysotiel aanwezig
Asbestconcentratie	Laag (< 50%)
Afschermingsgraad van het gehele materiaal	Geheel of deels vrij aan de buitenlucht, maar geen contact met binnenlucht
Toestand van het materiaal	Matig beschadigd, matig verweerd

#	Type	Referentie	Resultaat
1.1	Puntmonster	PT3	Chrysotiel

Beschrijving	Dak in golfplaten (cement) PT3
Omgeving	Buiten
Primaire drager	Schuin dak
Asbestmateriaal	Dak- en gevelbekleding - Golfplaat
Bindmiddel van asbestmateriaal	Cement
Gebondenheid op basis van bindmiddel	Hecht
Hoeveelheid (oppervlakte - aantal)	<ul style="list-style-type: none">• 5,00 m² - 1 stuk
Totale oppervlakte	5,00 m ²
Eenvoudig bereikbaar	Ja
Bevestigingswijze	<ul style="list-style-type: none">• Geklemd• Geschroefd
Identificatiemethode	Een monstername door de asbestdeskundige met laboanalyse door een asbestlabo.
Destructieve handeling voor identificatie	Nee
Opmerking	De hoeveelheid is een zo nauwkeurig mogelijke opmeting, waar evenwel kleine afwijkingen op mogelijk zijn.

- Verwijder dit asbestmateriaal zo snel mogelijk. Volg de toestand goed op.
- Hemelwater dat afspoelt van asbestcement daken of gevels kan asbestdeeltjes bevatten. Gebruik het enkel voor gesloten circuits (bv. spoelen toiletten). Reinig na het vervangen van het dak of de gevel de dakgoten en regenwaterput of -ton om asbesthoudend sediment of slib te verwijderen

- Eenvoudige handelingen: mag via doe-het-zelf of door werknemer(s) met opleidingsattest eenvoudige handelingen
Deze toepassing mag door een aannemer die over een opleidingsattest eenvoudige handelingen beschikt of door een particulier (doe-het-zelver), verwijderd worden indien er geen verhoogd risico op vrijgave van asbestvezels (max. concentratie 0,01 vezels/cm³ - CODEX Art. VI.3-54) ontstaat en de toepassing voorafgaand wordt gefixeerd/bevochtigd. De individuele elementen moeten zonder machinale werktuigen (boormachine, slijpschijf, hogedrukreiniger, etc.) en zonder breken of gooien een voor een losgemaakt worden en dubbel en luchtdicht verpakt afgevoerd worden naar een erkend afvalpunt (recyclagepark). Daar moeten ze voorzichtig in de container voor asbestafval worden gelegd. Op het recyclagepark worden uitsluitend hechtgebonden asbestmaterialen aanvaard. Niet-hechtgebonden asbestmaterialen kunnen enkel bij een erkend asbestverwijderaar of asbestafvalverwerker worden aangeboden.

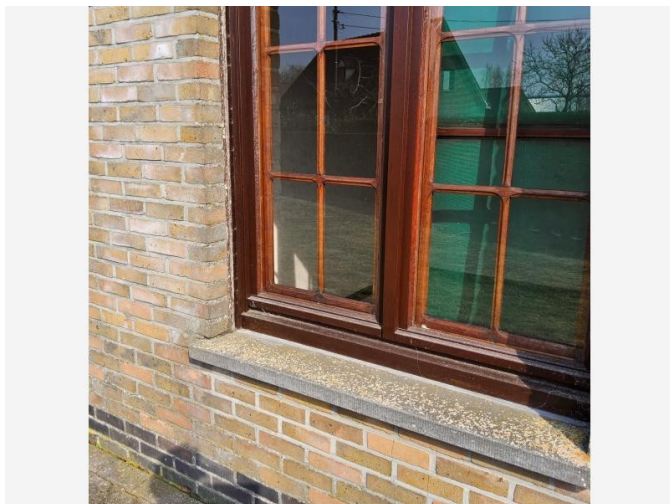
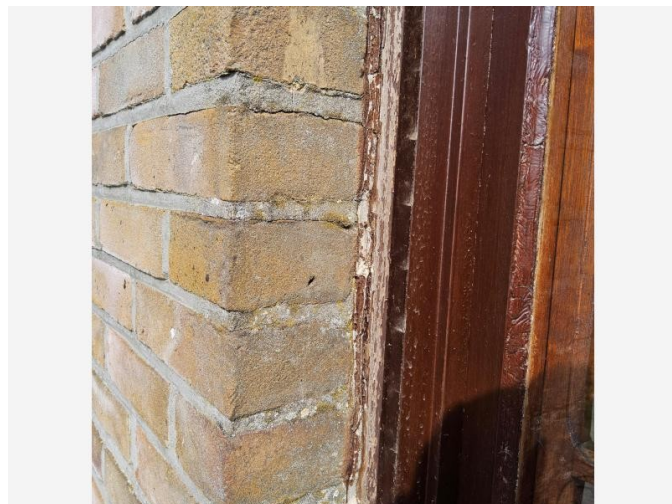
Het asbestmateriaal valt onder de mijlpaal van 2040.

Verhoogd materiaalrisico en/of verhoogde kans op vezelvrijgave

Gebondenheid	Categorie 1: hechtgebonden in oorsprong
Asbestsoort (vezeltype)	Alleen chrysotiel aanwezig
Asbestconcentratie	Laag (< 50%)
Afschermingsgraad van het gehele materiaal	Geheel of deels vrij aan de buitenlucht, maar geen contact met binnenlucht
Toestand van het materiaal	Zwaar beschadigd, zwaar verweerd

#	Type	Referentie	Resultaat
2.1	Puntmonster	PT9	Chrysotiel

Beschrijving	Mastiek (asbestverdacht) PT9
Omgeving	Binnen
Primaire drager	Wandopening verticaal (raam, deur, ...)
Asbestmateriaal	In-situ afwerkingslagen - Pasta, stopverf, voegsel, stopsel, vulsel, mastiek, katten, ...
Bindmiddel van asbestmateriaal	Kitten, mastiek, pasta
Gebondenheid op basis van bindmiddel	Hecht
Hoeveelheid (lengte - aantal)	<ul style="list-style-type: none">• 25,00 m - 1 stuk
Totale lengte	25,00 m
Eenvoudig bereikbaar	Ja
Bevestigingswijze	<ul style="list-style-type: none">• Verlijmd, ingegoten, versmeerd
Identificatiemethode	Een monstername door de asbestdeskundige met laboanalyse door een asbestlabo.
Destructieve handeling voor identificatie	Nee
Opmerking	De hoeveelheid is een zo nauwkeurig mogelijke opmeting, waar evenwel kleine afwijkingen op mogelijk zijn.

- Zorg voor een veilig beheer. Vermijd het beschadigen van het asbestmateriaal. Controleer de toestand jaarlijks op wijzigingen.

- Eenvoudige handelingen: mag via doe-het-zelf of door werknemer(s) met opleidingsattest eenvoudige handelingen
Deze toepassing mag door een aannemer die over een opleidingsattest eenvoudige handelingen beschikt of door een particulier (doe-het-zelver), verwijderd worden indien er geen verhoogd risico op vrijgave van asbestvezels (max. concentratie 0,01 vezels/cm³ - CODEX Art. VI.3-54) ontstaat en de toepassing voorafgaand wordt gefixeerd/bevochtigd. De individuele elementen moeten zonder machinale werktuigen (boormachine, slijpschijf, hogedrukreiniger, â†) en zonder breken of gooien een voor een losgemaakt worden en dubbel en luchtdicht verpakt afgevoerd worden naar een erkend afvalpunt (recyclagepark). Daar moeten ze voorzichtig in de container voor asbestafval worden gelegd. Op het recyclagepark worden uitsluitend hechtgebonden asbestmaterialen aanvaard. Niet-hechtgebonden asbestmaterialen kunnen enkel bij een erkend asbestverwijderaar of asbestafvalverwerker worden aangeboden.

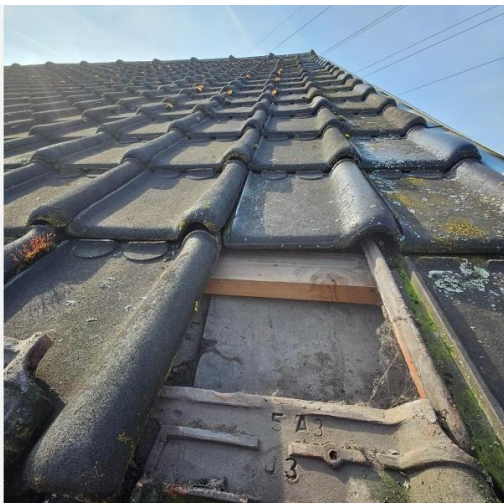
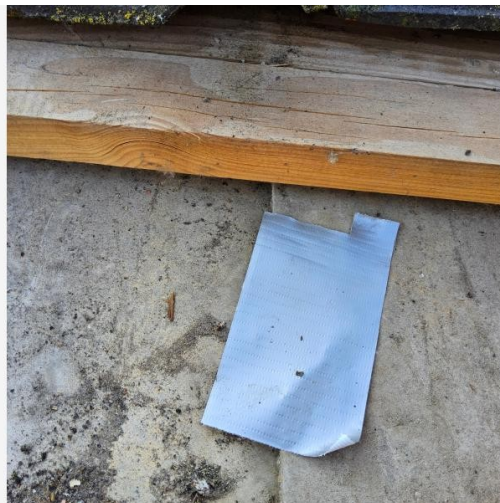
Het asbestmateriaal valt onder de mijlpaal van 2040.

Eindbeoordeling materiaalrisico	Laag materiaalrisico en/of verlaagde kans op vezelvrijgave
---------------------------------	--

Gebondenheid	Categorie 1: hechtgebonden in oorsprong
Asbestsoort (vezeltype)	Alleen chrysotiel aanwezig
Asbestconcentratie	Laag (< 50%)
Afschermingsgraad van het gehele materiaal	Geheel of deels vrij aan de buitenlucht, maar geen contact met binnenlucht
Toestand van het materiaal	Licht beschadigd, licht verweerd. Intacte calciumsilicaatplaat of materiaal met categorie 3-gebondenheid

#	Type	Referentie	Resultaat
3.1	Puntmonster	PT5	Chrysotiel

Beschrijving	Onderdak (type Menuiserite) tuinhuis en woning
Omgeving	Binnen
Primaire drager	Schuin dak
Asbestmateriaal	Plaat, paneel, tablet - Type Menuiserite
Bindmiddel van asbestmateriaal	Cement
Gebondenheid op basis van bindmiddel	Hecht
Hoeveelheid (oppervlakte - dikte - aantal)	<ul style="list-style-type: none">• 240,00 m² - 0,20 cm - 1 stuk• 40,00 m² - 0,20 cm - 1 stuk
Totaal volume	0,56 m ³
Eenvoudig bereikbaar	Ja
Bevestigingswijze	<ul style="list-style-type: none">• Geklemd• Genageld, geniet
Identificatiemethode	Een monstername door de asbestdeskundige met laboanalyse door een asbestlabo.
Destructieve handeling voor identificatie	Nee
Opmerking	De hoeveelheid is een zo nauwkeurig mogelijke opmeting, waar evenwel kleine afwijkingen op mogelijk zijn.

- Zorg voor een veilig beheer. Vermijd het beschadigen van het asbestmateriaal. Controleer de toestand jaarlijks op wijzigingen.

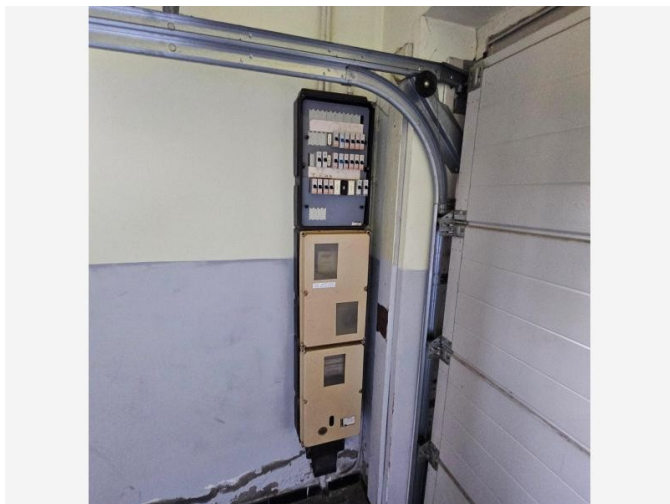
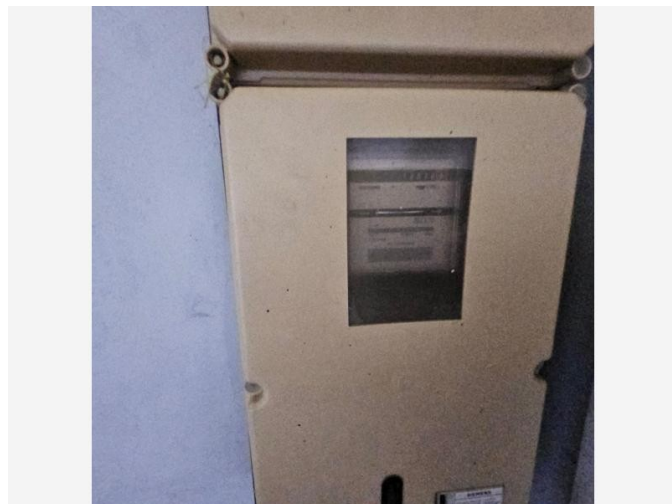
Het asbestmateriaal valt onder de mijlpaal van 2040.

Beschrijving	Bakeliet tellerkast
Omgeving	Binnen
Primaire drager	Communicatie en elektrische infrastructuur en uitrusting
Asbestmateriaal	Plaat, paneel, tablet - Type Bakeliet
Bindmiddel van asbestmateriaal	Kunststof of -hars
Gebondenheid op basis van bindmiddel	Hecht
Hoeveelheid (oppervlakte - dikte - aantal)	<ul style="list-style-type: none"> • 0,70 m² - 0,50 cm - 1 stuk
Totaal volume	0,004 m ³
Eenvoudig bereikbaar	Ja
Bevestigingswijze	<ul style="list-style-type: none"> • Geschroefd
Identificatiemethode	<p>De asbestdeskundige beoordeelt het materiaal als asbestverdacht en dus asbesthoudend, en dit zonder monstername.</p> <p>Motivatie: De materialen behoren niet toe aan de eigenaar voor wie de asbestdeskundige de asbestinventaris uitvoert.</p>
Destructieve handeling voor identificatie	Nee
Opmerking	<p>Deze oppervlakte werd niet gemeten, maar geschat op basis van een benadering van de aanwezige tellerkast. Deze schatting mag niet worden gebruikt als maatstaf voor heffingen. Als deskundigen hebben wij vastgesteld dat het materiaal daadwerkelijk bakeliet betreft en geen harde pvc. Bakeliet wordt door ons beschouwd als een asbestverdachte toepassing, aangezien het in veel gevallen asbesthoudend is. We hebben geen staalname uitgevoerd om de functionaliteit van de tellerkast niet in gevaar te brengen. Daarnaast is staalname verboden, aangezien de tellerkast eigendom is van de nutsvoorzieningsmaatschappij.</p>

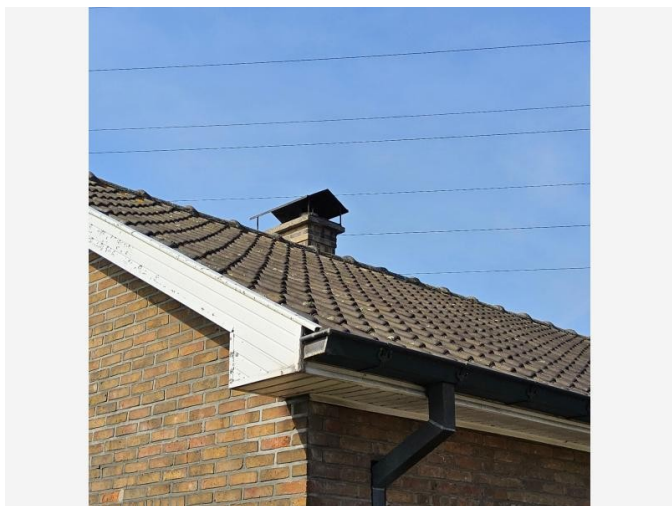
(Asbest)materiaal	Rookgaskanaal
Karakterisatie	Asbest (verdacht)
Primaire drager	HVAC infrastructuur en uitrusting

Basis voor advies	Verder destructief onderzoek indien noodzakelijk
-------------------	--

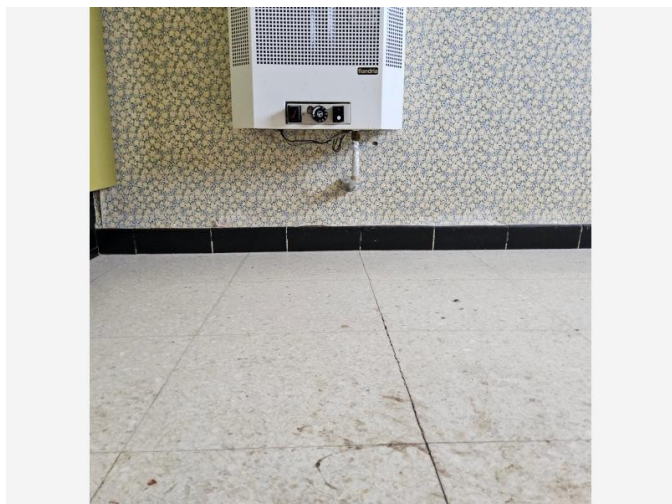
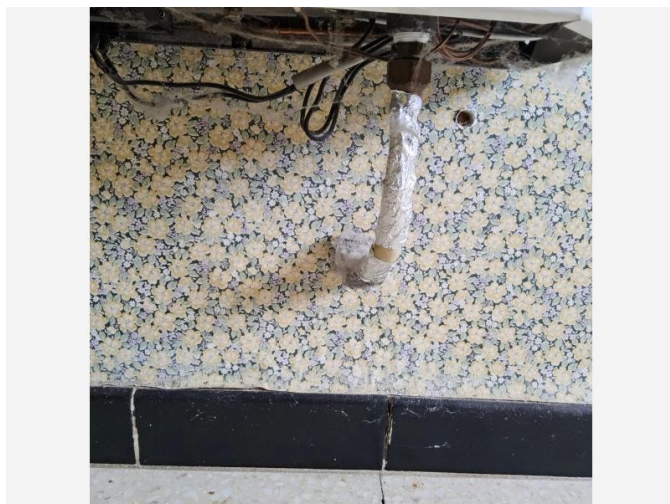
Fiche 9: Pleisterwerk wanden MM1

Geen asbest

Beschrijving	Pleisterwerk wanden MM1
Omgeving	Binnen
Primaire drager	Binnenwand
Bindmiddel van materiaal	Gips - kalk
Gebondenheid op basis van bindmiddel	Niet-hechtgebonden
Hoeveelheid (oppervlakte - dikte - aantal)	• 250,00 m ² - 0,50 cm - 1 stuk
Totaal volume	1,25 m ³
Identificatiemethode	Een monstername door de asbestdeskundige met laboanalyse door een asbestlabo.
Destructieve handeling voor identificatie	Nee
Opmerking	De hoeveelheid is een zo nauwkeurig mogelijke opmeting, waar evenwel kleine afwijkingen op mogelijk zijn. In de gevallen waar dit praktisch mogelijk is, wordt staalname uitgevoerd conform het inspectieprotocol: in een droge ruimte zoals een slaapkamer of een leefruimte, in een verwarmde natte ruimte zoals een keuken of badkamer, in een traphal en in een stookruimte.

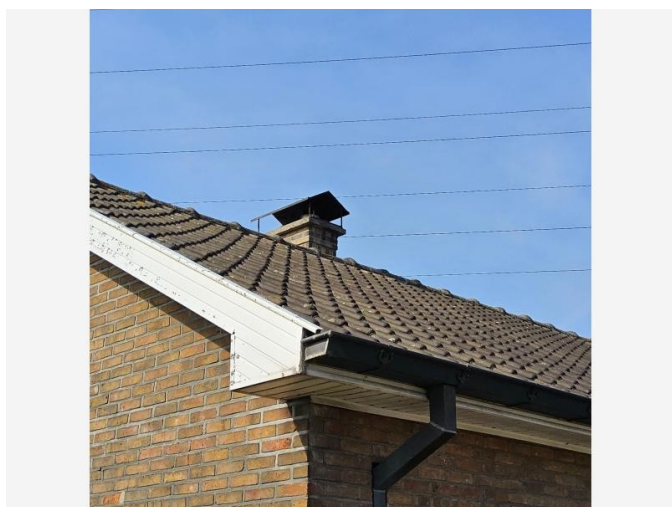
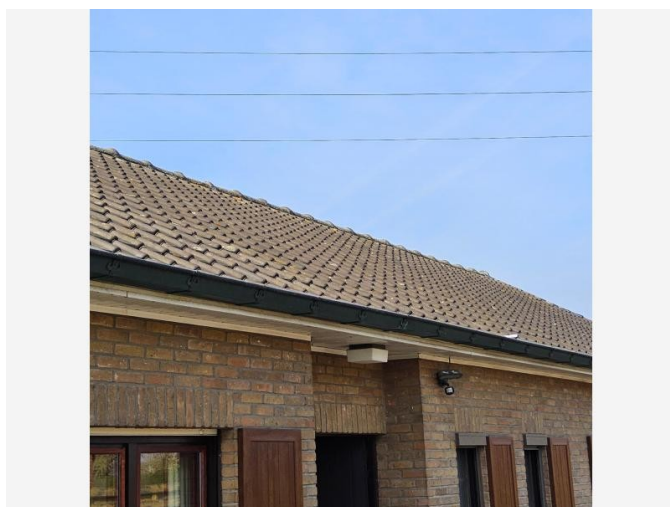
Beschrijving	Notitie	Terug te vinden op plannen
Fiche 15: Dakbedekking in dakpannen (niet verdacht)	De dakbedekking is niet-asbestverdacht.	Plan 1.3: Hoofdgebouw bovenaanzicht

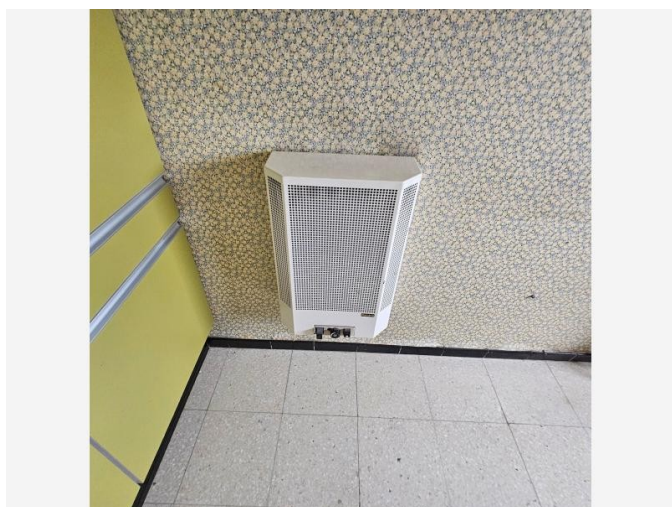
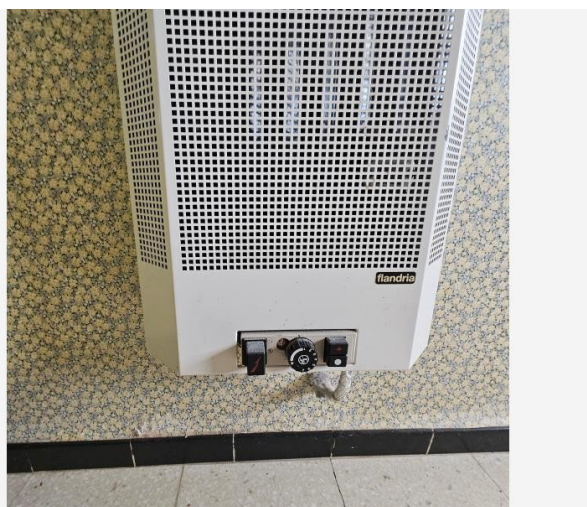
Beschrijving	Notitie	Terug te vinden op plannen
Fiche 16: Liftinfrastructuur (niet aanwezig)	Er is geen liftinfrastructuur aanwezig op de inspectielocatie.	-
Fiche 17: CV-brander (niet aanwezig)	Er is geen CV-brander aanwezig maar wel gasconvectoren. Geen asbestverdachte materialen visueel waarneembaar aan de omkasting. Ter hoogte van de leidingdoorvoer onderaan werd een wit vezelig materiaal vastgesteld, asbestverdacht. Interne componenten niet inspecteerbaar zonder demontage.	-
Fiche 18: Leidingisolatie (niet aanwezig)	Er is geen waarneembare asbestverdachte leidingisolatie aanwezig.	-
