Asbestinventarisatetest

Luchterenstraat 3, 9031 Gent

Attestnummer : 20260207-000160.001

Asbestveilig (maar niet asbestvrij)

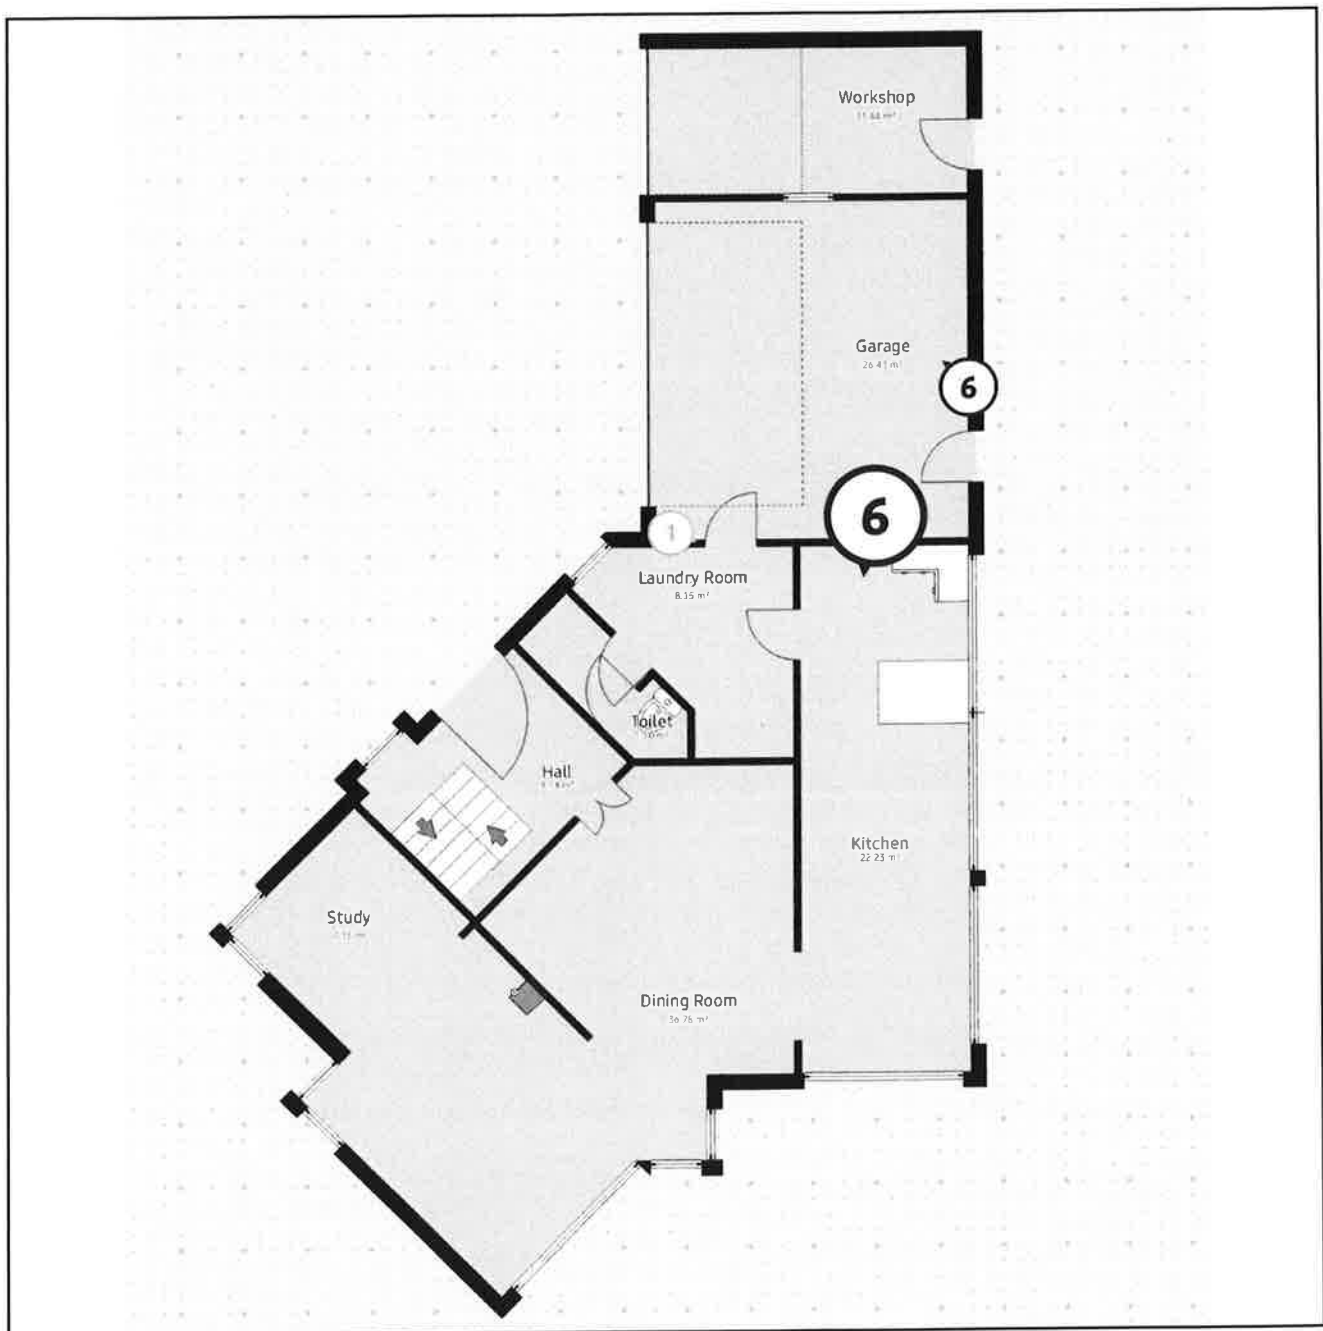
Plan 1.1: Gelijkvloers

| Beschrijving | Type | Actie |
|--|---|---|
| 1. Bakeliet tellerkast | Asbestmateriaal | Zorgvuldig beheren |
| 2. Schoorsteen rookgaskanaal - beoordeling | Beperking | - |

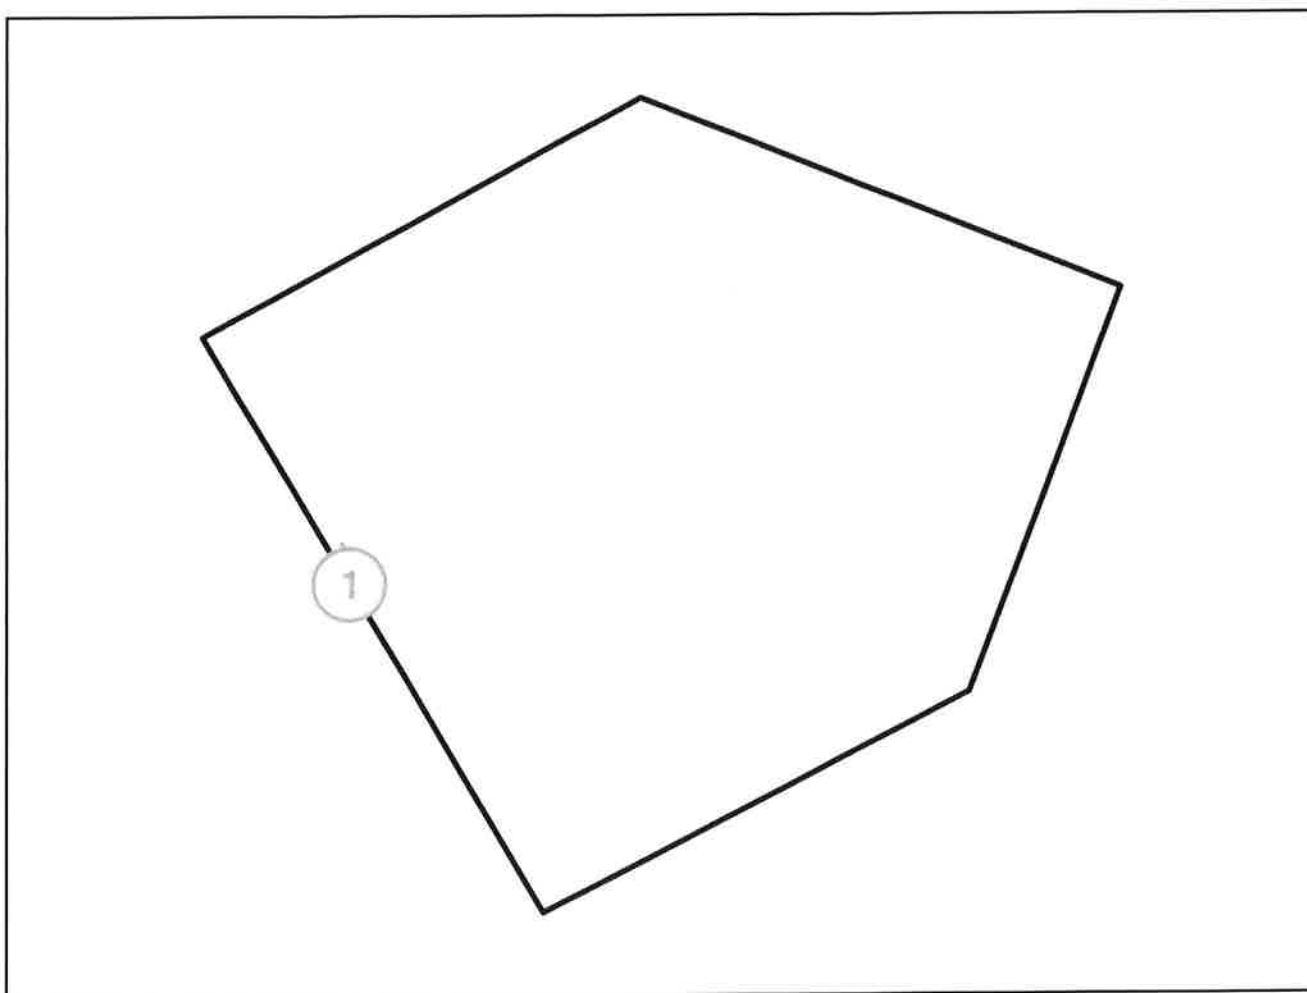
Plan 2.1: Tuinhuis plan

| Beschrijving | Type | Actie |
|---|---|---|
| 1. Bakeliet tellerkast | Asbestmateriaal | Zorgvuldig beheren |

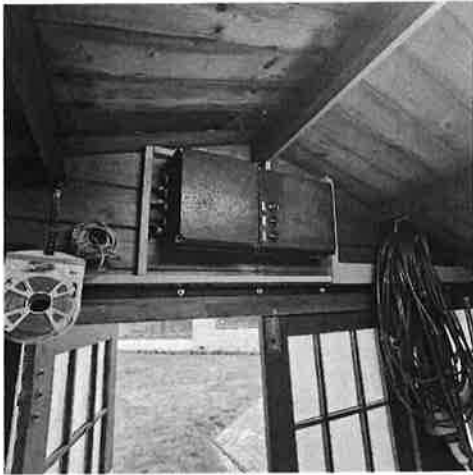
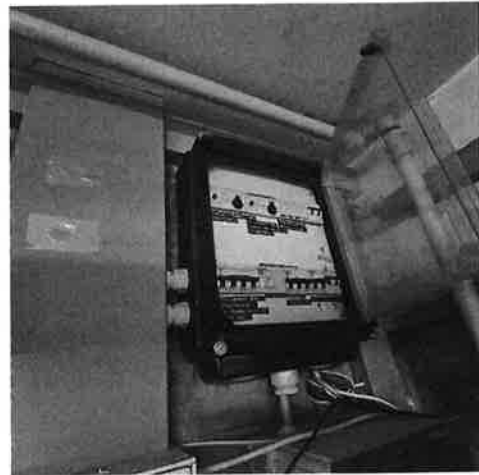
Fiche 1: Bakeliet tellerkast

Asbestmateriaal

Het asbestmateriaal valt onder de mijlpaal van 2040.

| Eindbeoordeling materiaalisico | Laag materiaalisico en/of verlaagde kans op vezelvrijgave |

| Asbestsoort (vezeltype) | Crocidoliet aanwezig |
| Asbestconcentratie | Laag (< 50%) |
| Toestand van het materiaal | Onbeschadigd, niet verweerd |

Zorgvuldig beheren

- Zorg voor een veilig beheer. Vermijd het beschadigen van het asbestmateriaal. Controleer de toestand jaarlijks op wijzigingen.

De bakelieten meterkast wordt in zijn geheel en intact gedemonteerd, zonder breken, slijpen of boren.

De kast wordt als één geheel verwijderd en afgevoerd als asbesthoudend afval.

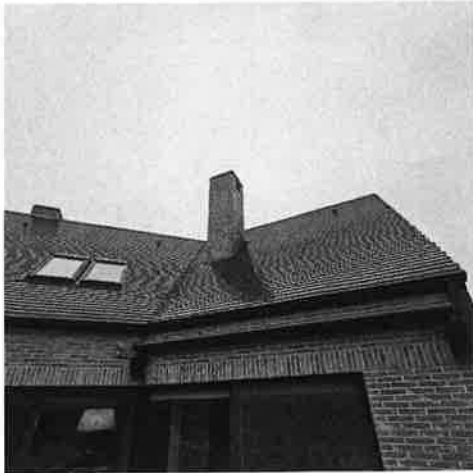
Tijdelijke beperking

Reden: Het te onderzoeken materiaal situeert zich hoger dan 3,50 m te rekenen vanaf een veilige ondergrond

Uitleg van de asbestdeskundige: Het rookgaskanaal van beide schouwen is niet beoordeeld. Aan de binnenzijde van 1 rookgaskanaal is de CV ketel aangesloten. Aan de andere is een openhaard aangesloten. Aan de buitenzijde is het hoger dan 3,5 meter om de schoorsteen te inspecteren. Het is niet zichtbaar of er een asbestverdacht rookgaskanaal aanwezig is in de schoorsteen. Conform ons inspectieprotocol mogen wij een beperking inroepen voor hoogtes hoger dan 3,5 m. Indien men dit wil laten onderzoeken, dient er een nieuwe afspraak gemaakt te worden en moet er een hoogtewerker voorzien worden, evenals iemand die bevoegd is om deze te bedienen en eventueel een techniek die de al dan niet aanwezige schouwwhoed kan afnemen en weer terugplaatsen.

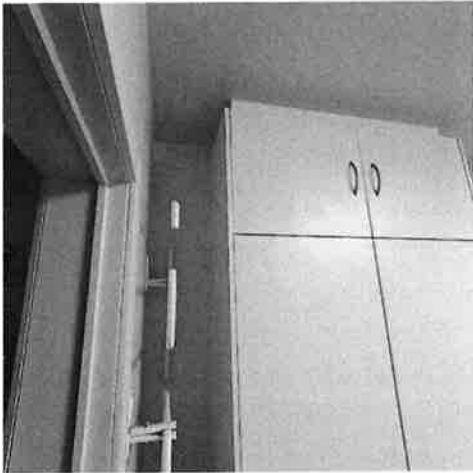
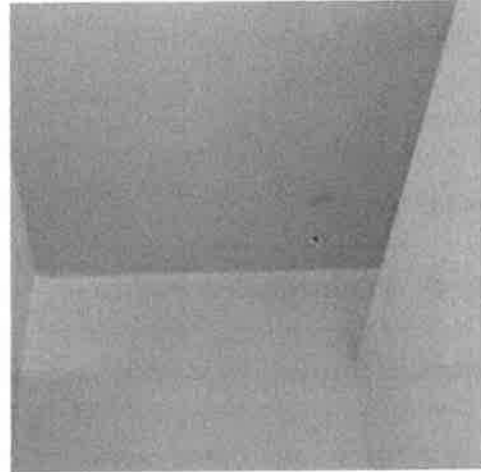
Fiche 3: Pleisterwerk plafonds MM2

Geen asbest

| # | Type | Referentie | Resultaat |
|---|---|---|---|
| 3.1 | Mengmonster | MM2 | Geen asbest |

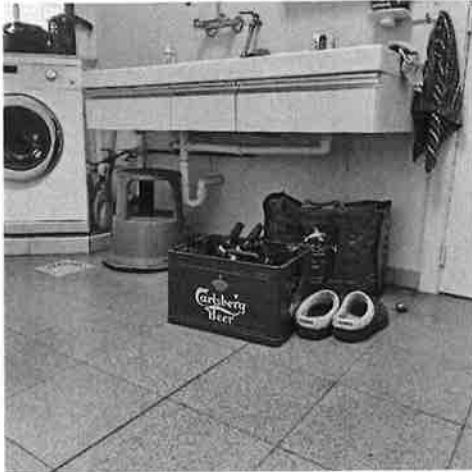
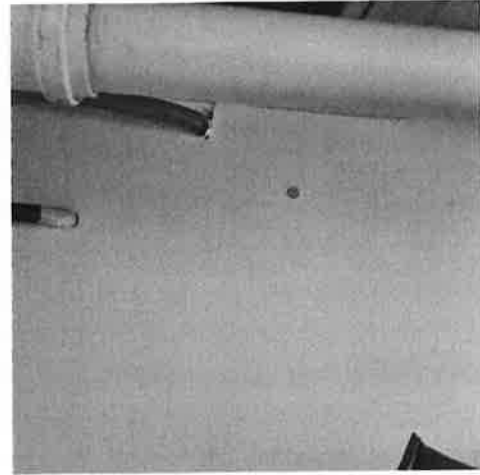
Fiche 4: Pleisterwerk wanden MM1

Geen asbest

| # | Type | Referentie | Resultaat |
|---|---|---|---|
| 4.1 | Mengmonster | MM1 | Geen asbest |

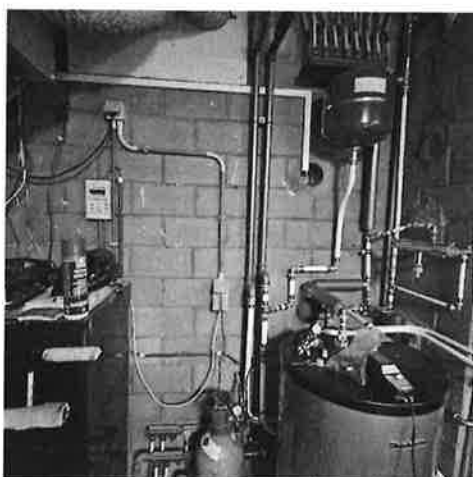
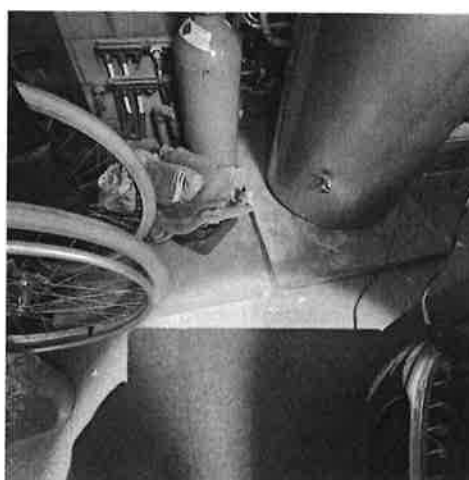
| Beschrijving | Notitie | Terug te vinden op plannen |
|--|--|---|
| Fiche 5: Leidingisolatie (niet asbestverdacht) | De leidingisolatie bevat geen waarneembare asbestverdachte materialen. | - |

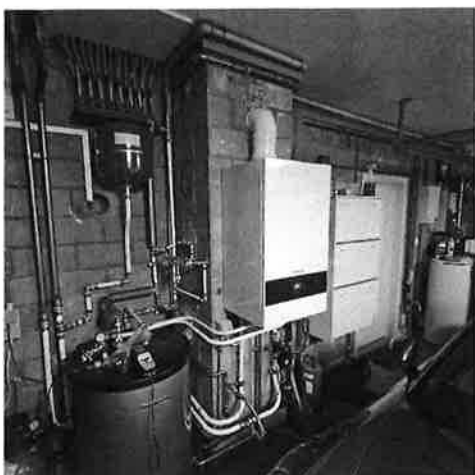
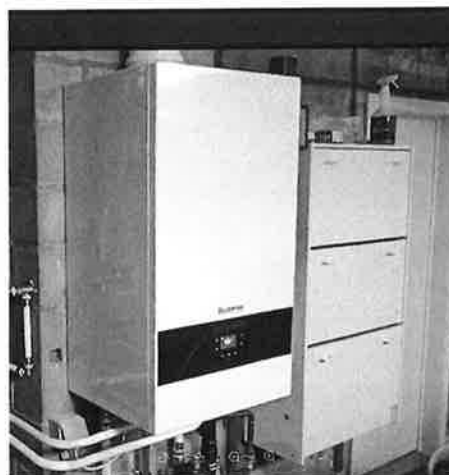
| Beschrijving | Notitie | Terug te vinden op plannen |
|--|--|---|
| Fiche 6: CV-brander (niet verdacht) | De CV-brander bevat geen asbestverdachte materialen. | Plan 1.1: Gelijkvloers |

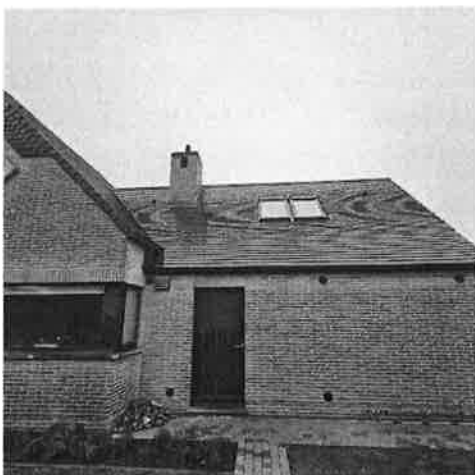
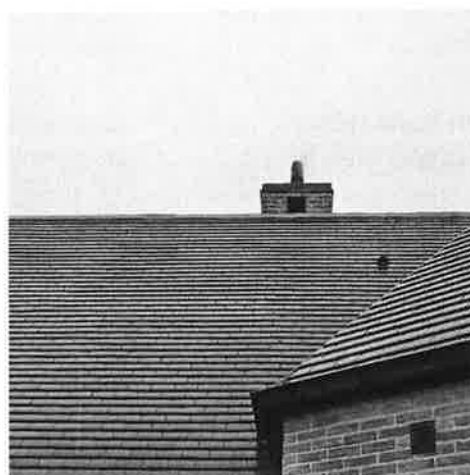
| Beschrijving | Notitie | Terug te vinden op plannen |
|--|--|---|
| Fiche 7: Dakbedekking in natuurleien (niet verdacht) | De dakbedekking is niet-asbestverdacht. | - |

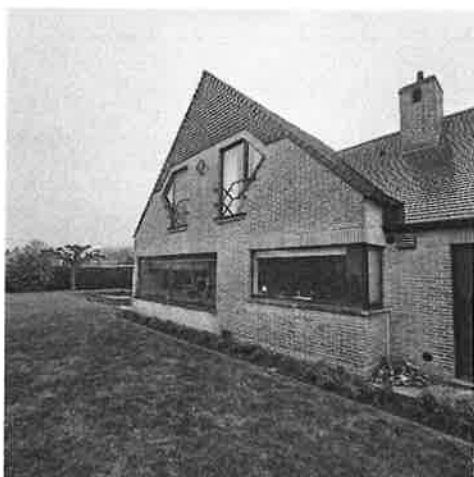
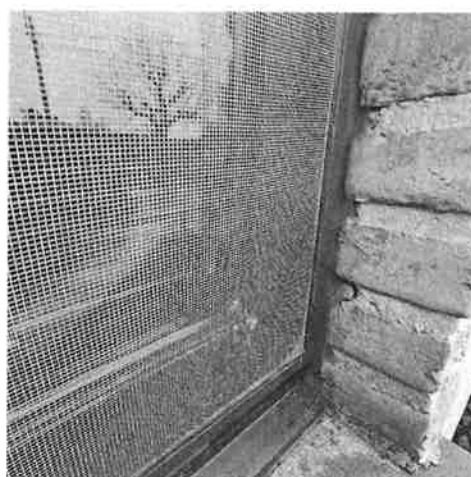
| Beschrijving | Notitie | Terug te vinden op plannen |
|---|--|---|
| Fiche 8: Mastiek | <p>Er is geen asbestverdachte mastiek aanwezig.</p> <p>De aangetroffen mastiek rond het schrijnwerk is een moderne afdichtingskit zonder kenmerken van asbesthoudende mastiek. De toepassing is niet-asbestverdacht. Geen specifieke maatregelen vereist. Laat de kit ongestoord en behoud een intacte afwerking bij normaal gebruik.”</p> | |

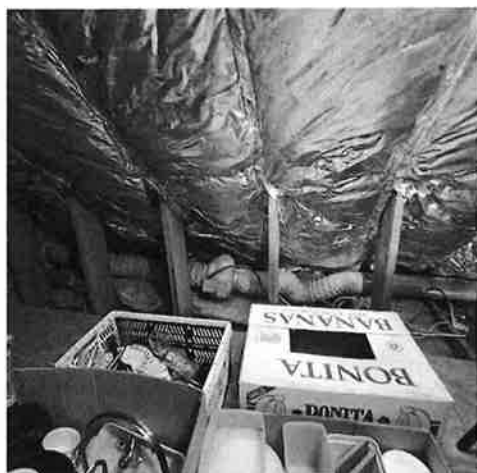
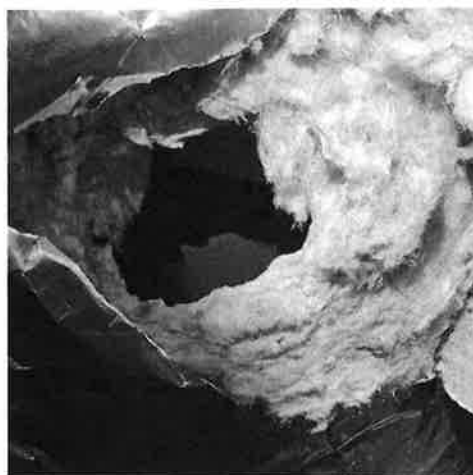
| Beschrijving | Notitie | Terug te vinden op plannen |
|---|--|---|
| Fiche 10: Onderdak (niet-asbestverdacht) | <p>Bij het optillen van een dakpan werd geen asbestverdacht onderdak aangetroffen. Omdat dit slechts een deel van de volledige dakconstructie betreft, is het mogelijk dat er op niet-onderzochte plaatsen toch nog een (deel van een) asbestverdacht onderdak aanwezig is. Laat dit bij werken nakijken door een bevoegd technicus.</p> | Plan 1.5: Hoofdgebouw bovenaanzicht |
