# Asbestinventarisatetest

Kortrijksesteenweg 469, 9000 Gent

Attestnummer : **20240923-000535.000**

Uitgegeven op : **23.09.2024**

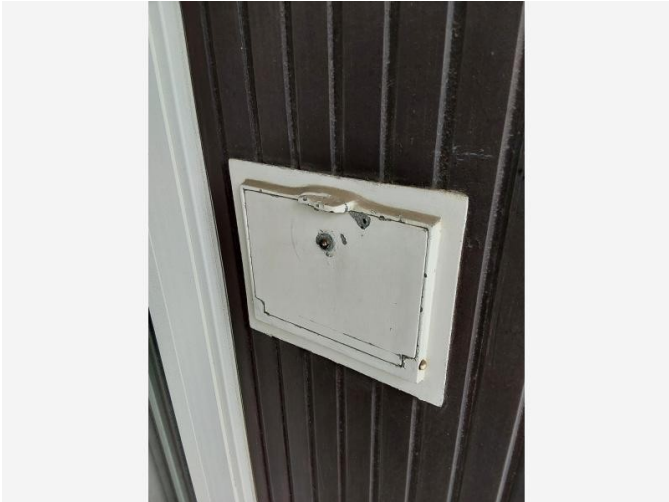
# Fiche 1: Gemene deel - luik voor afvalkoker asbestverdacht

Het luik van de afvalkoker aanwezig op terras is asbestverdacht. Deze wordt niet verder onderzocht omdat dit onderdeel is van de gemene delen.

Identificatiemethode	Redelijk vermoeden
Primaire drager	Schacht-koker (technisch)
(Asbest)materiaal	Plaat, paneel, tablet - Type Menuiserie
Bindmiddel	Cement
Gebondenheid bindmiddel	Hecht

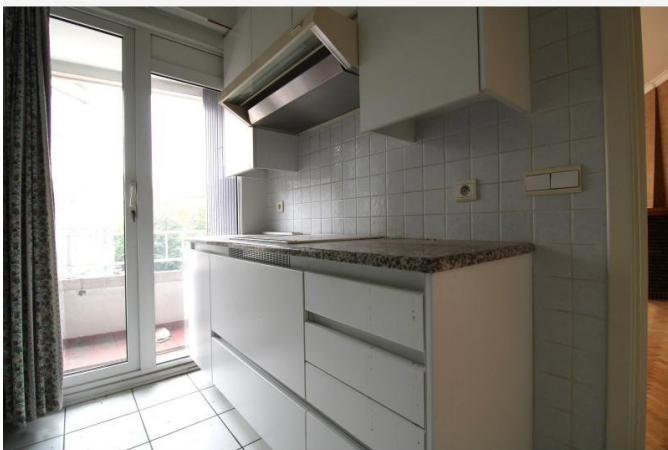
De tegels konden niet verder onderzocht worden naar verlijming van de tegel. Dit behoort tot destructief onderzoek en dit is niet noodzakelijk voor dit attest. Bij het verwijderen van de tegels moet er aandacht worden gegeven dat er mogelijk asbestverdacht lijm werd gebruikt voor de bevestiging.

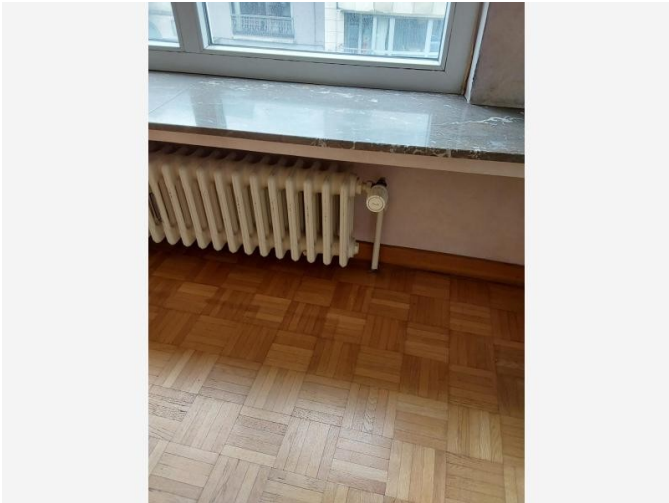
Er zijn geen verdachte vensterbanken aanwezig in het appartement.

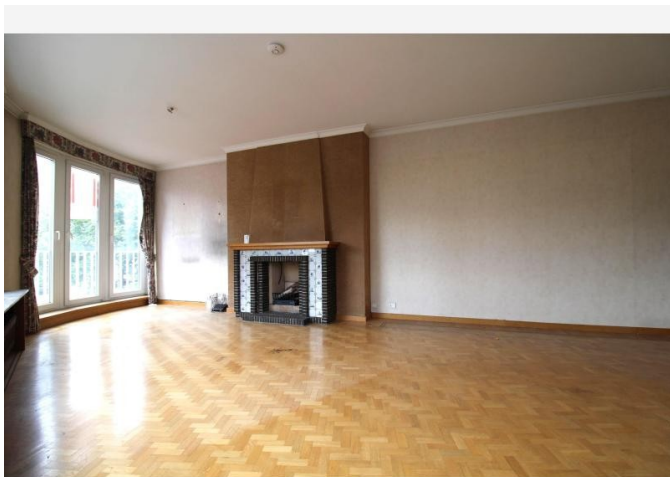
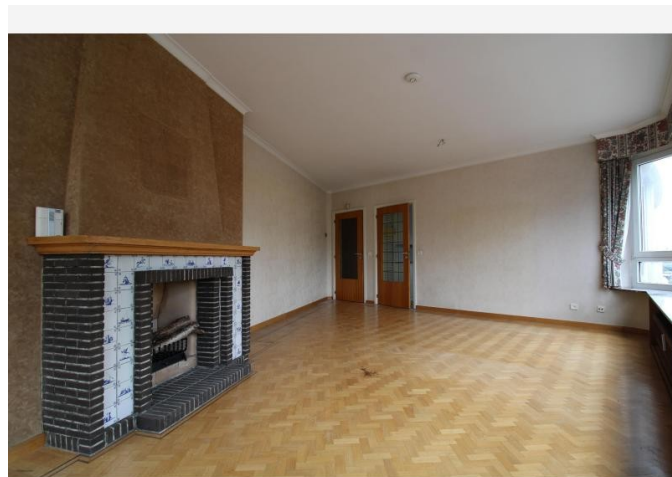
Geen asbest

#	Type	Referentie	Resultaat
4.1	Mengmonster	MM03	Geen asbest

Beschrijving	RF beplating kachel leefruimte
Omgeving	Binnen
Primaire drager	Binnenwand
Bindmiddel van materiaal	Calciumsilicaat
Gebondenheid op basis van bindmiddel	Niet-hechtgebonden
Hoeveelheid (oppervlakte - dikte - aantal)	• 1,20 m <sup>2</sup> - 0,49 cm - 1 stuk
Totaal volume	0,006 m <sup>3</sup>
Identificatiemethode	Vaststelling met monstername
Destructieve handeling voor identificatie	Nee

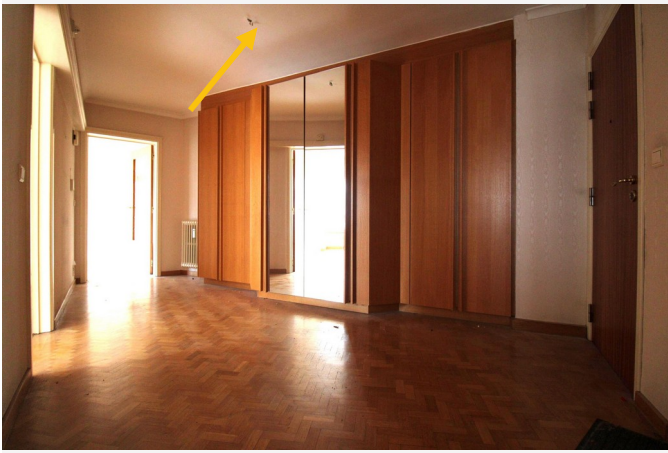
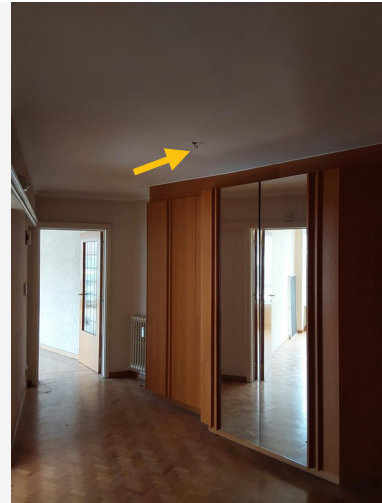
## Fiche 5: Pleisterwerk Plafond

Geen asbest

#	Type	Referentie	Resultaat
5.1	Mengmonster	MM02	Geen asbest

Beschrijving	Pleisterwerk Plafond
Omgeving	Binnen
Primaire drager	Plafond
Bindmiddel van materiaal	Gips - kalk
Gebondenheid op basis van bindmiddel	Niet-hechtgebonden
Hoeveelheid (oppervlakte - dikte - aantal)	• 85,80 m <sup>2</sup> - 1,00 cm - 1 stuk
Totaal volume	0,858 m <sup>3</sup>
Identificatiemethode	Vaststelling met monstername
Destructieve handeling voor identificatie	Nee
Opmerking	Hal: pleisterwerk aanwezig - staalname bij lichtpunt inkomhal verblijfsruimte: pleisterwerk aanwezig - staalname bij de leefruimte bij lichtpunt natte ruimte: pleisterwerk aanwezig - staalname keuken bij lichtpunt Stooklokaal: geen apart stooklokaal - geen staalname

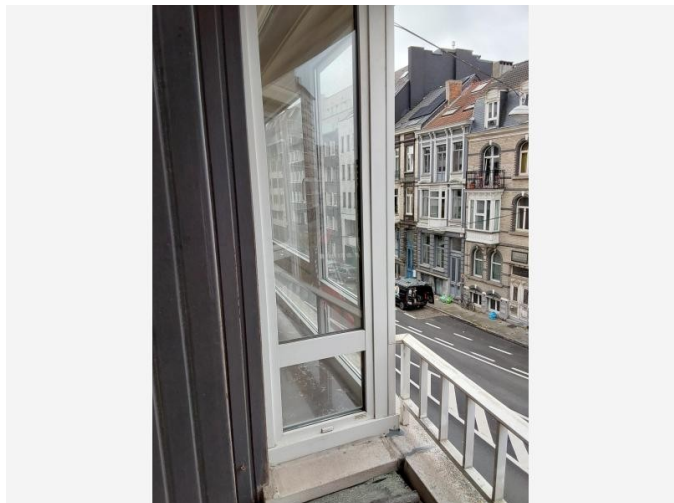
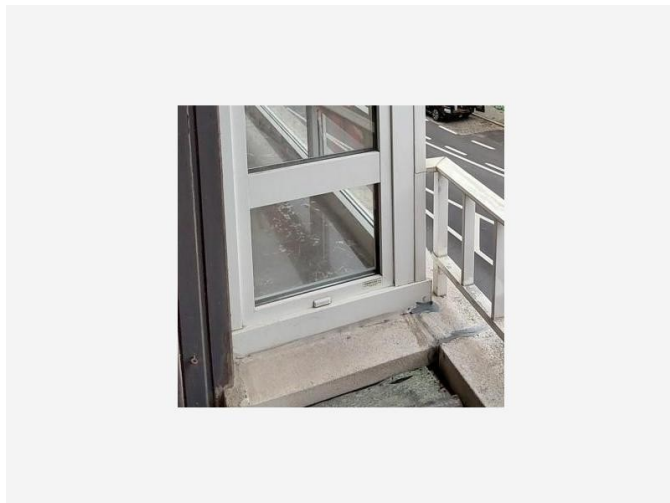
## Fiche 6: Mastiek tussen beglazing en gevelmetselwerk - staalname

Geen asbest

#	Type	Referentie	Resultaat
6.1	Mengmonster	MM04	Geen asbest

<b>Beschrijving</b>	Mastiek tussen beglazing en gevelmetselwerk - staalname
<b>Omgeving</b>	Buiten
<b>Primaire drager</b>	Wand buitenschil
<b>Bindmiddel van materiaal</b>	Kitten, mastiek, pasta
<b>Gebondenheid op basis van bindmiddel</b>	Hecht
<b>Hoeveelheid (gewicht - aantal)</b>	<ul style="list-style-type: none"><li>• 2,20 kg - 1 stuk</li></ul>
<b>Totaal gewicht</b>	2,20 kg
<b>Identificatiemethode</b>	Vaststelling met monstername
<b>Destructieve handeling voor identificatie</b>	Nee
<b>Opmerking</b>	De hoeveelheid is een indicatie. Er is overal dezelfde silicone aanwezig bij het buitenschrijnwerk. Er werd op meerdere plaatsen een staal genomen.

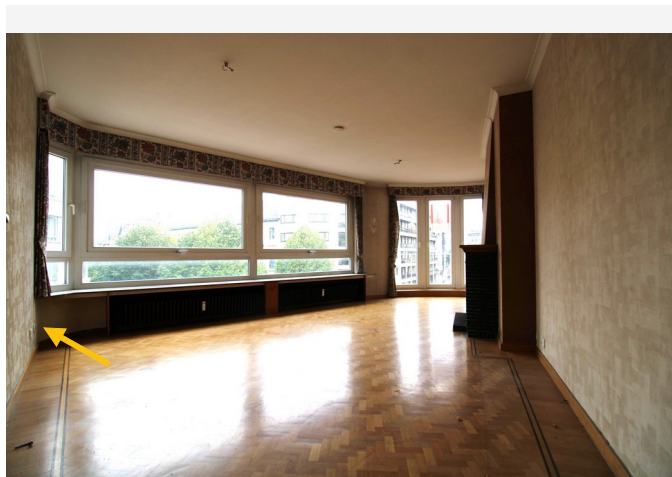
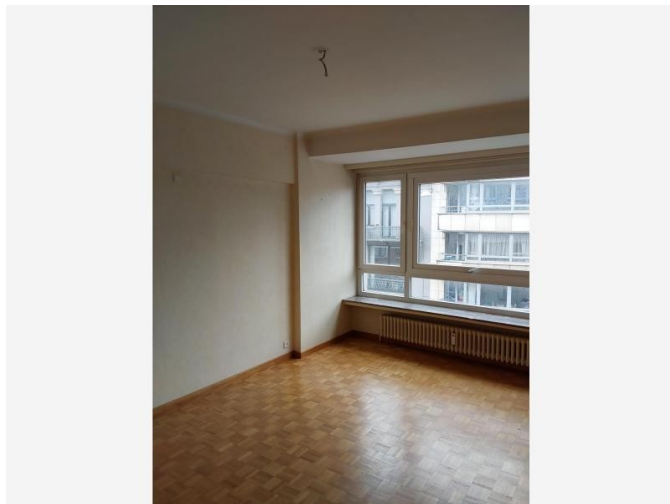
## Fiche 7: Pleisterwerk Muur

Geen asbest

#	Type	Referentie	Resultaat
7.1	Mengmonster	MM01	Geen asbest

Beschrijving	Pleisterwerk Muur
Omgeving	Binnen
Primaire drager	Binnenwand
Bindmiddel van materiaal	Gips - kalk
Gebondenheid op basis van bindmiddel	Niet-hechtgebonden
Hoeveelheid (oppervlakte - dikte - aantal)	• 128,70 m <sup>2</sup> - 1,00 cm - 1 stuk
Totaal volume	1,287 m <sup>3</sup>
Identificatiemethode	Vaststelling met monstername
Destructieve handeling voor identificatie	Nee
Opmerking	Hal: pleisterwerk aanwezig - staalname verblijfsruimte: pleisterwerk aanwezig - staalname in de leefruimte natte ruimte: pleisterwerk aanwezig - staalname in de keuken Stooklokaal: geen apart stooklokaal - geen staalname
