Asbestinventarisatetest

Adolf Baeyensstraat 44, 9040 Gent

Attestnummer : 20241117-000152.000

Uitgegeven op : 17.11.2024

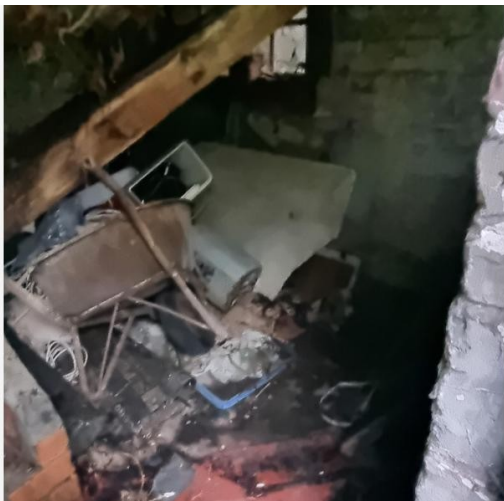
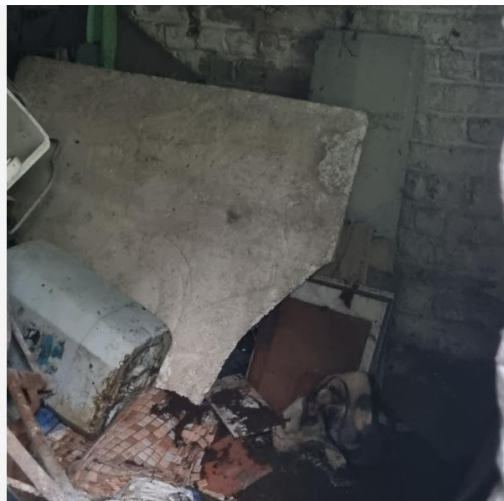
Fiche 1: Tuinberging golfplaten en cementplaat

Asbestmateriaal - afvalstof

Beschrijving	Tuinberging golfplaten en cementplaat
Type afvalstof	Betreft resten (contaminatie) van verwerking of beschadiging
Type resten (contaminatie)	<ul style="list-style-type: none"> Stukken, fragmenten (los, opliggend)
Besmette materialen	<ul style="list-style-type: none"> Bodem
Bron van de resten	het ingestorte dak is nog aanwezig.
Omgeving	Binnen
Primaire drager	Bodem
Gebondenheid resten	Hecht
Hoeveelheid (gewicht - aantal)	<ul style="list-style-type: none"> 4,00 kg - 1 stuk
Totaal gewicht	4,00 kg
Eenvoudig bereikbaar	Ja
Identificatiemethode	Vaststelling zonder monstername
Opmerking	Het is moeilijk om een beoordeling uit te voeren van de hoeveelheid gezien het niet veilig is om binnen te gaan in de berging.

Dringend verwijderen

- Verwijder het asbestafval.

- Eenvoudige handelingen: enkel door erkend asbestverwijderaar
Gezien er overal kleine fragmenten aanwezig zijn en dat de constructie eerst gestabiliseerd zal moeten worden;

De aannemer heeft de nodige kennis om gebroken golfplaten en ingestort dakconstructie te verwijderen, zodat er geen gevaarlijke stofdeeltjes kunnen vrijkomen. Lees zorgvuldig het asbestattest die ook verder advies heeft rond verwijdering.

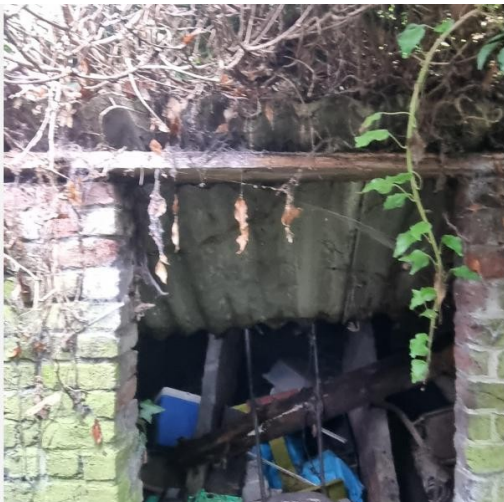
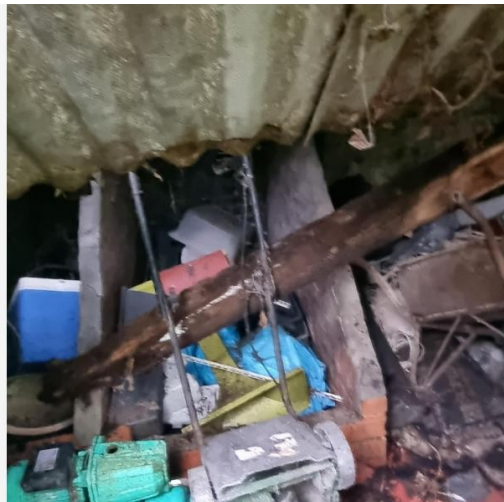
Eindbeoordeling materiaalrisico	Hoog materiaalrisico en/of hoge kans op vezelvrijgave
---------------------------------	---

Gebondenheid	Categorie 1: hechtgebonden in oorsprong
Asbestsoort (vezeltype)	Crocidoliet aanwezig
Asbestconcentratie	Laag (< 50%)
Afschermingsgraad van het gehele materiaal	Geheel of deels (ook) vrij aan de binnenlucht
Toestand van het materiaal	Matig beschadigd, matig verweerd

Beschrijving	Golfplaat dakbedekking Tuin
Omgeving	Grenst aan binnen- en buitenlucht
Primaire drager	Schuin dak
Asbestmateriaal	Dak- en gevelbekleding - Golfplaat
Bindmiddel van asbestmateriaal	Cement
Gebondenheid op basis van bindmiddel	Hecht
Hoeveelheid (oppervlakte - aantal)	<ul style="list-style-type: none">• 9,17 m² - 1 stuk
Totale oppervlakte	9,17 m ²
Eenvoudig bereikbaar	Ja
Bevestigingswijze	<ul style="list-style-type: none">• Genageld, geniet
Identificatiemethode	Vaststelling zonder monstername
Destructieve handeling voor identificatie	Nee
Opmerking	Het volledig dak is stuk ingestort door de druk van de begroeiing die eroprust.

Dringend verwijderen

- Verwijder dit asbestmateriaal zo snel mogelijk. Volg de toestand goed op.
- Hemelwater dat afspoelt van asbestcement daken of gevels kan asbestdeeltjes bevatten. Gebruik het enkel voor gesloten circuits (bv. spoelen toiletten). Reinig na het vervangen van het dak of de gevel de dakgoten en regenwaterput of -ton om asbesthoudend sediment of slib te verwijderen

- Eenvoudige handelingen: mag via doe-het-zelf of door werknemer(s) met opleidingsattest eenvoudige handelingen
Asbest buiten een gebouw: Bevindt het asbest zich buiten uw woning of gebouw? Dan mag u de volgende toepassingen zelf wegnemen: hechtgebonden asbest dat niet beschadigd is; hechtgebonden asbest dat wel beschadigd is en waarbij er vrije asbestvezels zichtbaar zijn. Een beschadigde asbesttoepassing of asbest in slechte staat kan makkelijk verder breken of vergruizen. Er komen dan schadelijke asbestvezels vrij die ingeademd kunnen worden. De volgende asbesthoudende materialen mag u als particulier of zelfstandige zelf verwijderen, ongeacht of ze zich binnen of buiten bevinden: dichtingen of pakkingen; koorden en andere gewezen materialen; remvoeringen of gelijkaardige toepassingen.

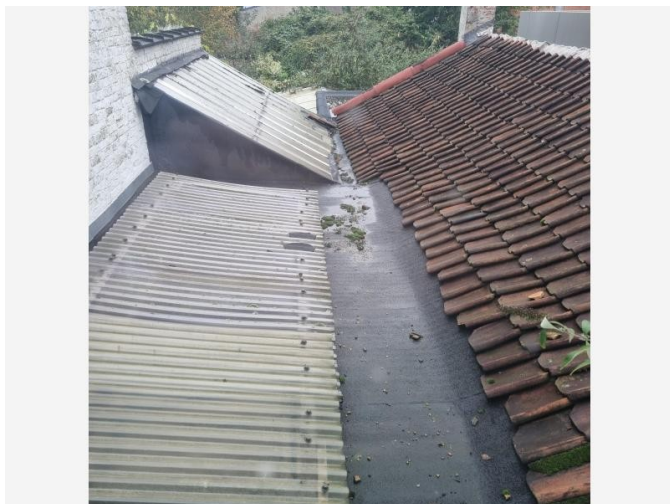
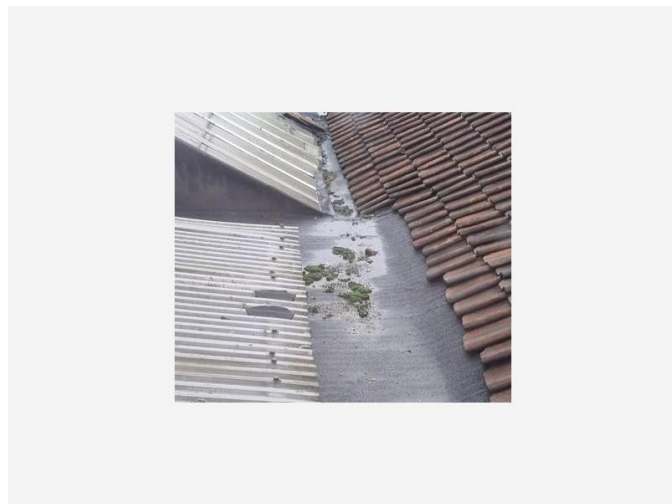
Eindbeoordeling materiaalrisico	Verhoogd materiaalrisico en/of verhoogde kans op vezelvrijgave
---------------------------------	--

Gebondenheid	Categorie 1: hechtgebonden in oorsprong
Asbestsoort (vezeltype)	Alleen chrysotiel
Asbestconcentratie	Laag (< 50%)
Afschermingsgraad van het gehele materiaal	Geheel of deels vrij aan de buitenlucht
Toestand van het materiaal	Matig beschadigd, matig verweerd

Beschrijving	Roofing platdak - geen staalname
Omgeving	Buiten
Primaire drager	Plat dak
Asbestmateriaal	Dak- en gevelbekleding - Roofing
Bindmiddel van asbestmateriaal	Bitumen (roofing, teer, asfalt)
Gebondenheid op basis van bindmiddel	Hecht
Hoeveelheid (oppervlakte - aantal)	<ul style="list-style-type: none"> • 14,00 m² - 1 stuk
Totale oppervlakte	14,00 m ²
Eenvoudig bereikbaar	Ja
Bevestigingswijze	<ul style="list-style-type: none"> • Verlijmd, ingegoten, versmeerd
Identificatiemethode	<p>Vaststelling zonder monstername</p> <p>Motivatie: Groot risico op structurele gevolgschade (lekschade, werking installatie,...)</p>
Destructieve handeling voor identificatie	Nee
Opmerking	<p>Het dak vertoont ook op verschillende plaatsen lekschade bij de achterzijde waardoor er zeker een aannemer aangesteld zal moeten worden om het probleem op te lossen. Deze aannemer kan dan een representatief staal nemen van het volledig dak tot en met de draagstructuur.</p> <p>Roofing kan niet worden bestempeld als niet asbesthoudend zonder staalname. Tijdens het plaatsbezoek kon er niet verzekerd worden dat het dak nog waterdicht is na staalname.</p> <p>Als de roofing wordt vernieuwd kan er eerst een staal genomen worden om na te gaan of het verdacht materiaal effectief asbesthoudend is. Vervolgens kan de aannemer met kennis van eenvoudige handeling het materiaal correct verhandelen.</p>

Verwijderen

- Verwijder dit asbestmateriaal zo snel mogelijk. Volg de toestand goed op.

- Eenvoudige handelingen: enkel door erkend asbestverwijderaar
De aannemer heeft de nodige kennis om de roofing te verwijderen zonder de platen te breken, zodat er geen gevaarlijke stofdeeltjes kunnen vrijkomen. Lees zorgvuldig het asbestattest die ook verder advies heeft rond verwijdering.

Als de roofing wordt vernieuwd kan er eerst een staal genomen worden om na te gaan of het verdacht materiaal effectief asbesthoudend is. Vervolgens kan de aannemer met kennis van eenvoudige handeling het materiaal correct verhandelen.

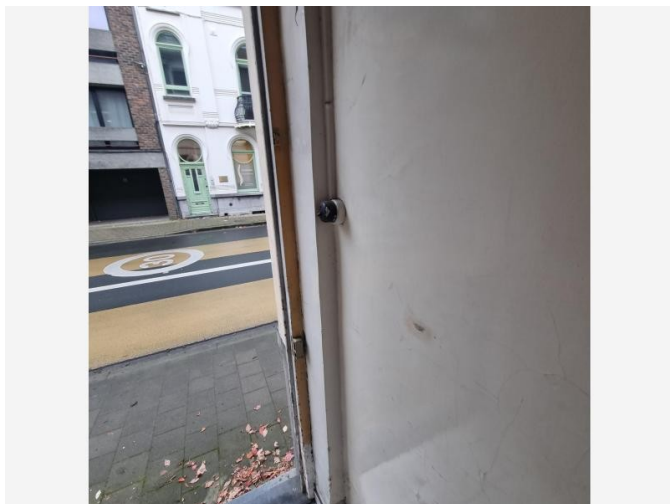
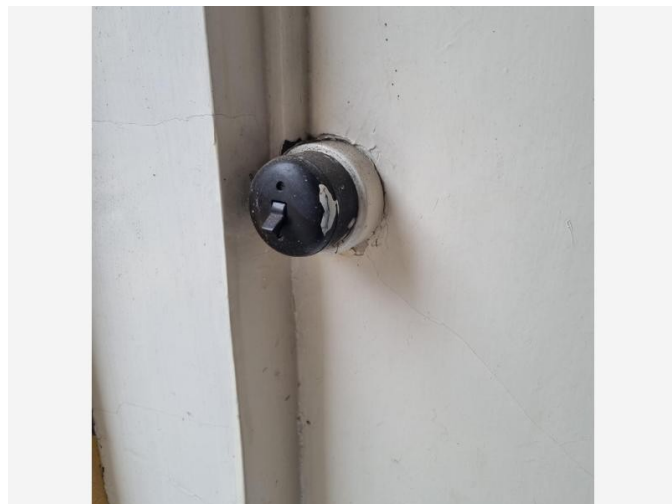
Eindbeoordeling materiaalisico	Laag materiaalisico en/of verlaagde kans op vezelvrijgave
--------------------------------	---

Gebondenheid	Categorie 1: hechtgebonden in oorsprong
Asbestsoort (vezeltype)	Crocidoliet aanwezig
Asbestconcentratie	Laag (< 50%)
Afschermingsgraad van het gehele materiaal	Geheel of deels (ook) vrij aan de binnenlucht
Toestand van het materiaal	Onbeschadigd, niet verweerd

Beschrijving	Bakeliet - elektriciteit
Omgeving	Binnen
Primaire drager	Binnenwand
Asbestmateriaal	Plaat, paneel, tablet - Type Bakeliet
Bindmiddel van asbestmateriaal	Kunststof of -hars
Gebondenheid op basis van bindmiddel	Hecht
Hoeveelheid (oppervlakte - dikte - aantal)	• 2,30 m ² - 0,30 cm - 1 stuk
Totaal volume	0,007 m ³
Eenvoudig bereikbaar	Ja
Bevestigingswijze	• Verlijmd, ingegoten, versmeerd
Identificatiemethode	Vaststelling zonder monstername
Destructieve handeling voor identificatie	Nee
Opmerking	De hoeveelheid is een indicatie. Elektriciteitsmeter en stopcontacten bestaan uit bakeliet

Zorgvuldig beheren

- Zorg voor een veilig beheer. Vermijd het beschadigen van het asbestmateriaal. Controleer de toestand jaarlijks op wijzigingen.

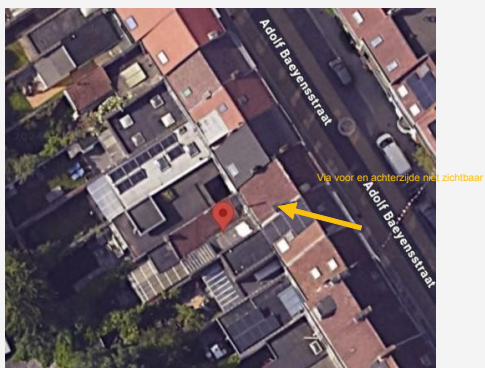
Tijdelijke beperking

Reden: Het te onderzoeken materiaal situeert zich hoger dan 3,50 m te rekenen vanaf een veilige ondergrond

Uitleg van de asbestdeskundige: Het schoorsteen rookgaskanaal is niet te beoordelen. Aan de binnenzijde is de kachel aangesloten of is er geen duidelijke beoordeling vanuit de opening op de zolderkamer. Aan de buitenzijde is het hoger dan 3,5 meter om de schoorsteen te inspecteren. Het is niet zichtbaar of er een asbestverdachte rookgaskanaal aanwezig is in de schoorsteen.

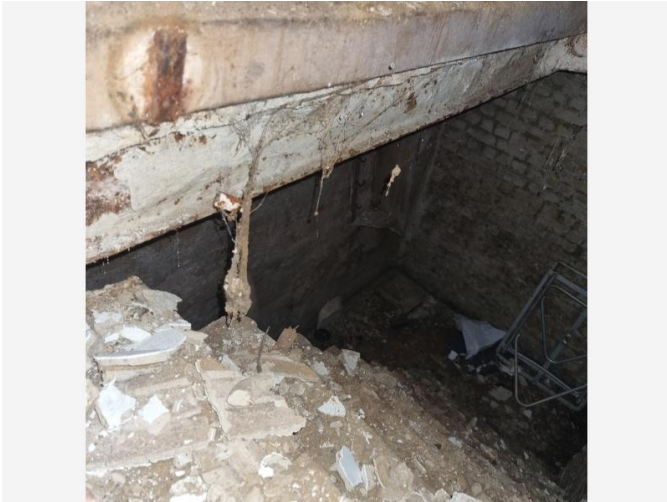
Tijdelijke beperking

Reden: Het onderzoek kan niet uitgevoerd worden binnen de bepalingen van de Welzijnswet

Uitleg van de asbestdeskundige: Er kan op geen veilige manier een volledige beoordeling gebeuren van de kelder en de tuinconstructies. Bij de kelder zijn er overal brokstukken aanwezig op de trap waardoor de kelder op geen veilige manier kan worden beoordeeld. Daarnaast de constructies in de tuin kunnen ook niet veilig worden betreden omdat de constructie volledig is ingezakt door de vegetiegroei. Er konden ook geen duidelijke overzichtfoto's getrokken worden van de constructies omdat de tuin volledig begroeid was, er waren maar zeer kleine doorgangen tussen de takken om de constructies te betreden.

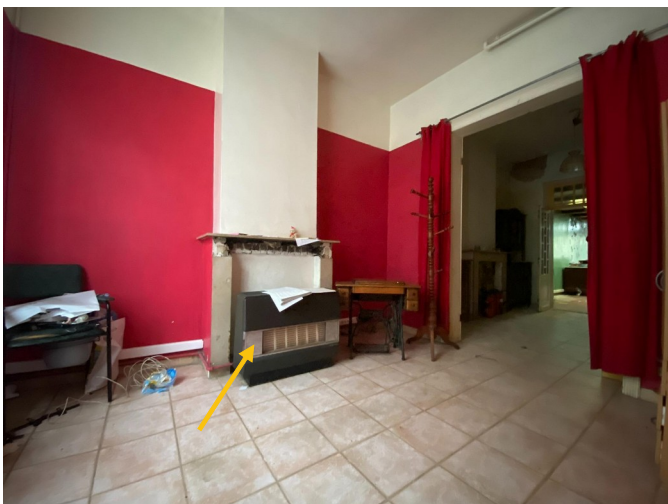
De kachel kon niet verder worden onderzocht aan de binnenzijde. Er kunnen nog materialen in de kachel aanwezig die niet zichtbaar zijn tijdens het plaatsbezoek.

Het ziet er ook uit dat het verwarmingselement aan de binnenzijde verdacht is !!!

Bij het verwijderen van de kachel moet er aandacht worden besteed aan het touw die mogelijks aanwezig is bij de kachel. Het touw is niet zichtbaar tijdens de inspectie maar dit behoort tot destructief onderzoek die niet noodzakelijk is voor dit attest. Het touw van de kachel kan mogelijks asbestverdacht zijn.

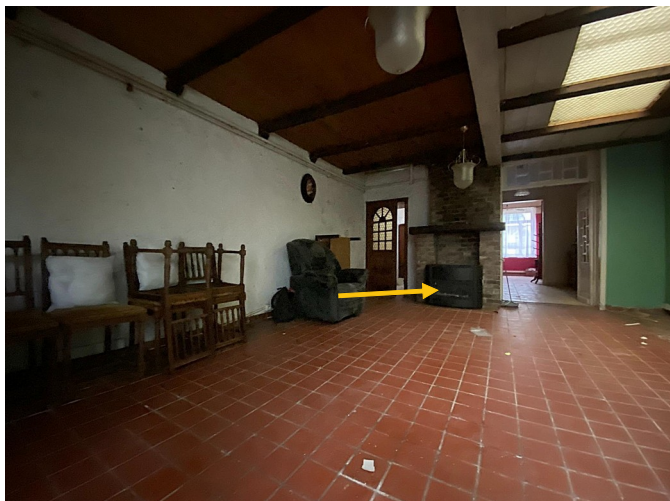
Fiche 8: Kachel woonruimte bij de keuken en zolderkamer

De kachel kon niet verder worden onderzocht aan de binnenzijde. Er kunnen nog materialen in de kachel aanwezig die niet zichtbaar zijn tijdens het plaatsbezoek.

Bij het verwijderen van de kachel moet er aandacht worden besteed aan het touw die mogelijk aanwezig is bij de kachel. Het touw is niet zichtbaar tijdens de inspectie maar dit behoort tot destructief onderzoek die niet noodzakelijk is voor dit attest. Het touw van de kachel kan mogelijk asbestverdacht zijn.

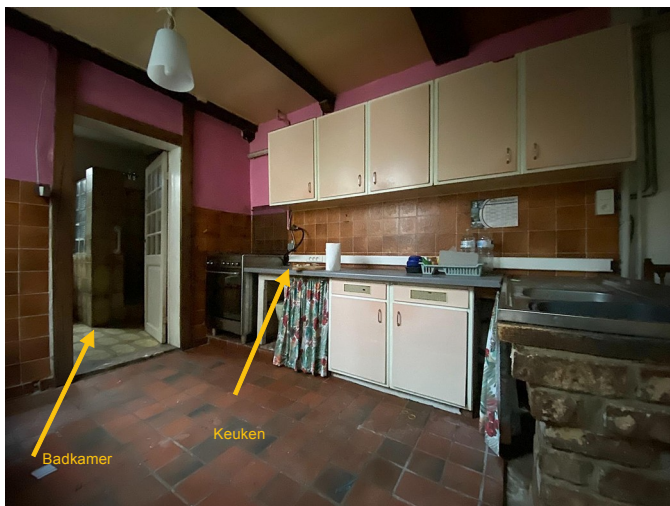
De tegels konden niet verder onderzocht worden naar verlijming van de tegel. Dit behoort tot destructief onderzoek en dit is niet noodzakelijk voor dit attest. Bij het verwijderen van de tegels moet er aandacht worden gegeven dat er mogelijks asbestverdacht lijm werd gebruikt voor de bevestiging.

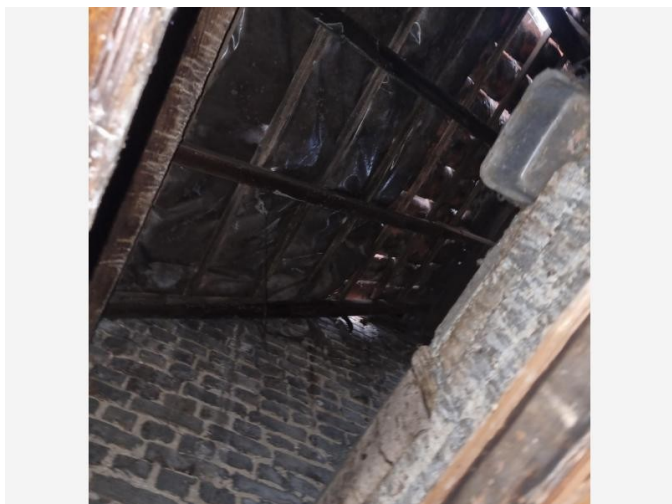
Bij de zolder is er zichtbaar dat er geen onderdak aanwezig is.

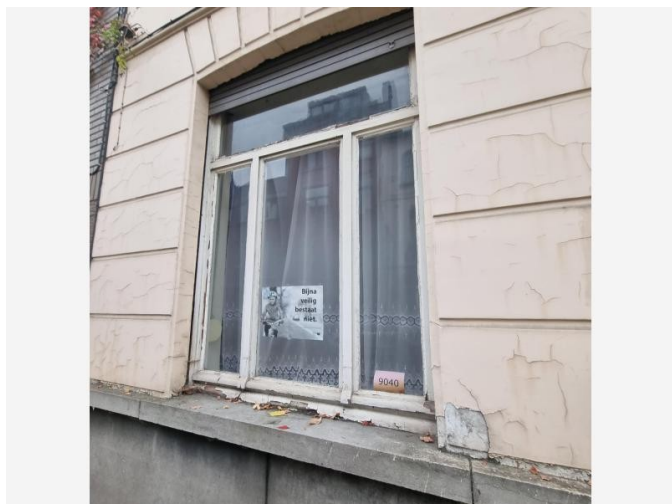
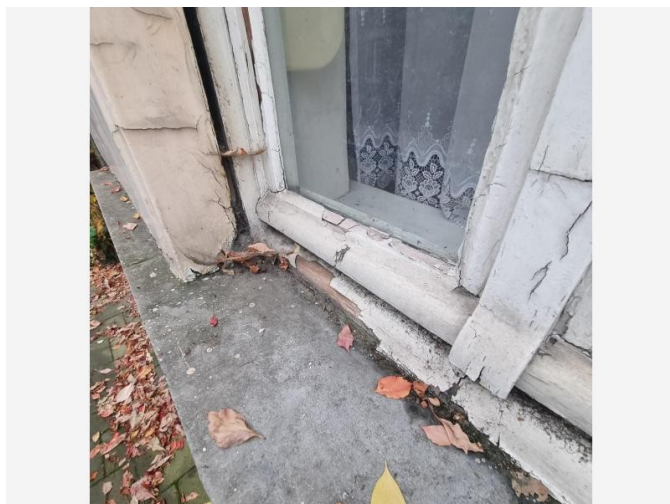
Geen asbest

#	Type	Referentie	Resultaat
11.1	Puntmonster	MM03	Geen asbest

Beschrijving	Mastiek Beglazing Voorgevel raam gelijkvloers
Omgeving	Buiten
Primaire drager	Wandopening verticaal (raam, deur, ...)
Bindmiddel van materiaal	Kitten, mastiek, pasta
Gebondenheid op basis van bindmiddel	Hecht
Hoeveelheid (gewicht - aantal)	<ul style="list-style-type: none">• 0,02 kg - 1 stuk
Totaal gewicht	0,02 kg
Identificatiemethode	Vaststelling met monstername
Destructieve handeling voor identificatie	Nee

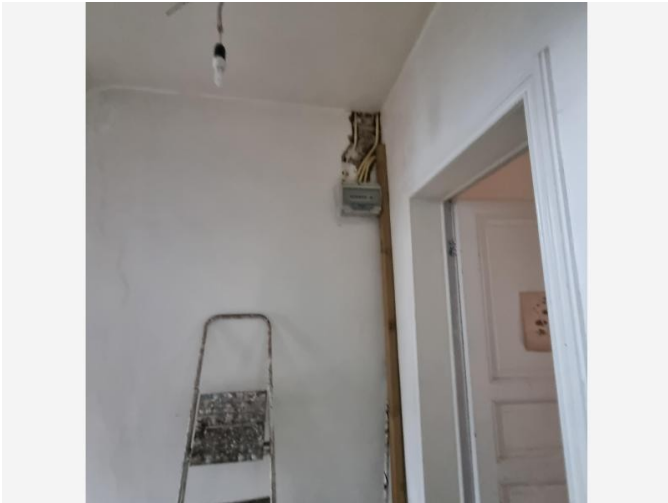
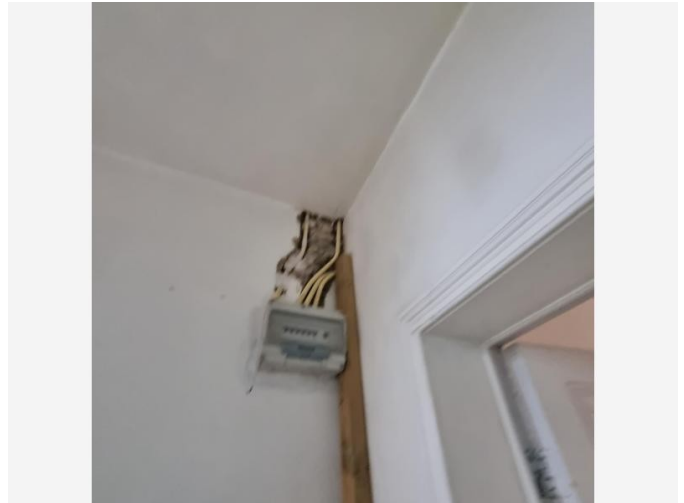
Geen asbest

#	Type	Referentie	Resultaat
12.1	Mengmonster	MM01	Geen asbest

Beschrijving	Pleisterwerk Muur
Omgeving	Binnen
Primaire drager	Binnenwand
Bindmiddel van materiaal	Gips - kalk
Gebondenheid op basis van bindmiddel	Niet-hechtgebonden
Hoeveelheid (oppervlakte - dikte - aantal)	• 295,50 m ² - 0,50 cm - 1 stuk
Totaal volume	1,478 m ³
Identificatiemethode	Vaststelling met monstername
Destructieve handeling voor identificatie	Nee
Opmerking	Hal: traphal naar het eerste verdiep verblijfsruimte: pleisterwerk aanwezig - staalname gelijkvloers bij de leefruimte natte ruimte: pleisterwerk aanwezig in de keuken en badkamer - staalname in de keuken Stooklokaal: geen apart stooklokaal - geen staalname

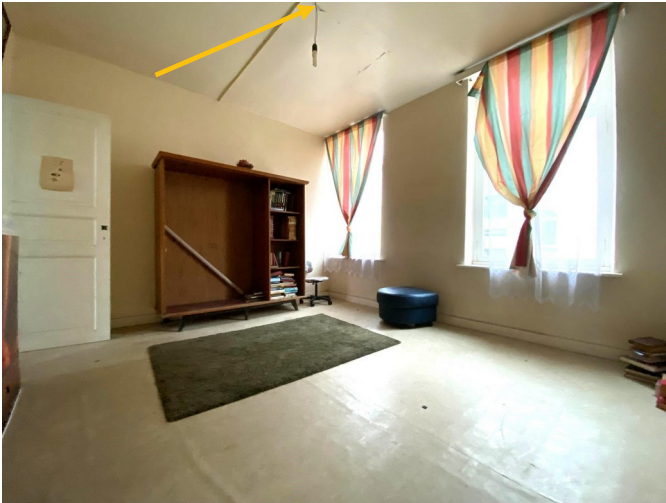
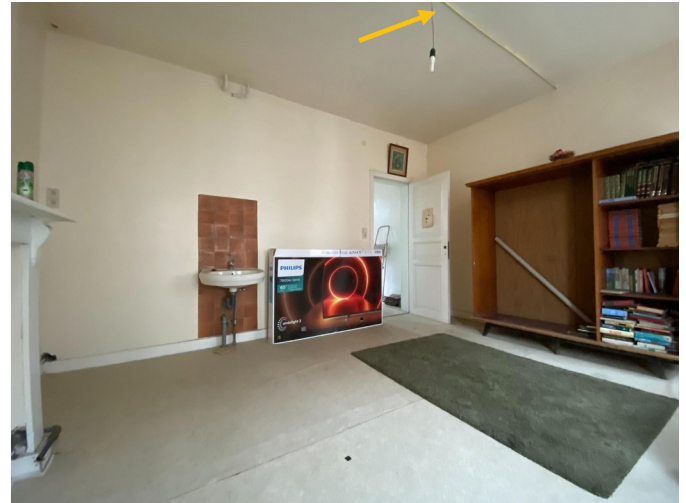
Fiche 13: Pleisterwerk Plafond

Geen asbest

#	Type	Referentie	Resultaat
13.1	Mengmonster	MM02	Geen asbest

Beschrijving	Pleisterwerk Plafond
Omgeving	Binnen
Primaire drager	Plafond
Bindmiddel van materiaal	Gips - kalk
Gebondenheid op basis van bindmiddel	Niet-hechtgebonden
Hoeveelheid (oppervlakte - dikte - aantal)	• 160,00 m ² - 0,50 cm - 1 stuk
Totaal volume	0,80 m ³
Identificatiemethode	Vaststelling met monstername
Destructieve handeling voor identificatie	Nee
Opmerking	Hal: pleisterwerk aanwezig - staalname 1ste verdiep verblijfsruimte: pleisterwerk aanwezig - 1ste verdiep slaapkamer voorzijde natte ruimte: geen pleisterwerk - geen staalname Stooklokaal: geen apart stooklokaal - geen staalname
