# Asbestinventarisatetest

Toekomststraat 1, 9040 Gent

Attestnummer : 20260505-000342.000

Uitgegeven op : 05.05.2026

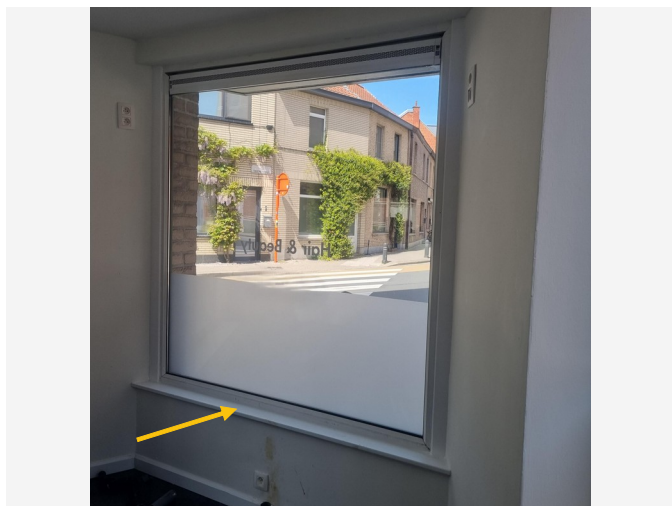
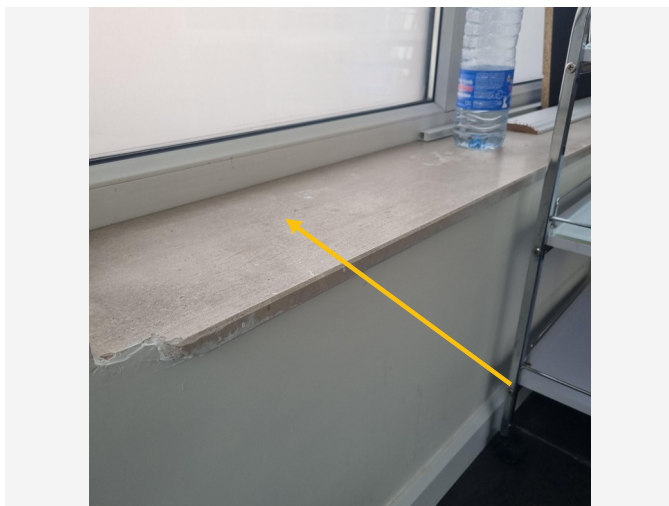
Er zijn geen verdachte vensterbanken aanwezig op het inspectiegebied.

| Basis voor advies | De asbestdeskundige beoordeelt het materiaal als niet-asbestverdacht. |

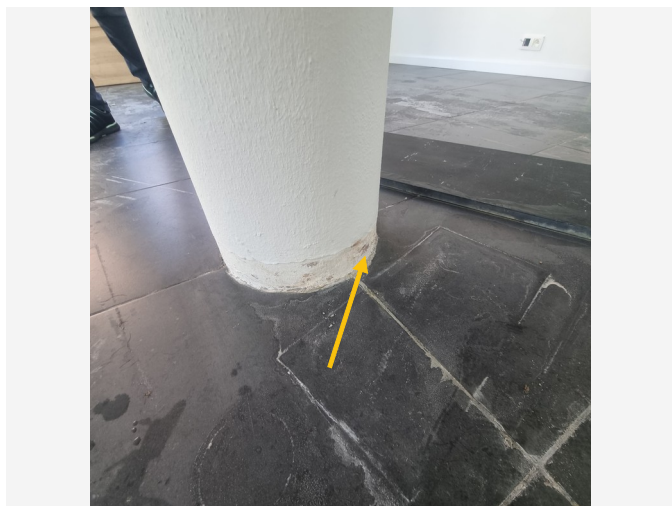
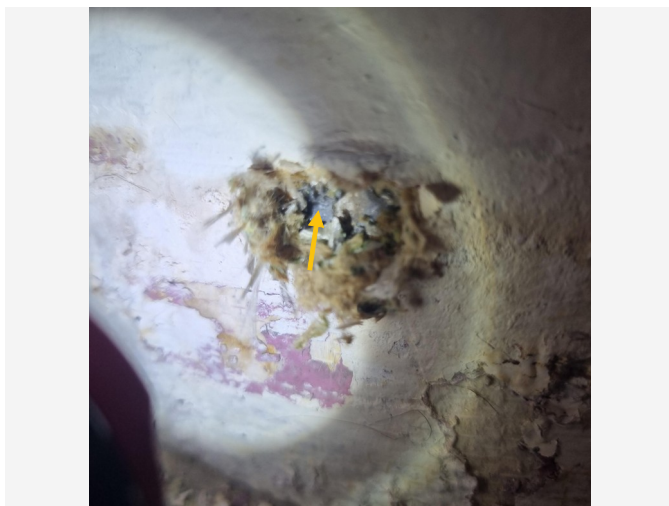
De draagstructuur in de handelsruimte werd onderzocht. De paal is voorzien van een metalen verloren bekisting. Het metaal is niet verdacht.

| Basis voor advies | De asbestdeskundige beoordeelt het materiaal als niet-asbestverdacht. |

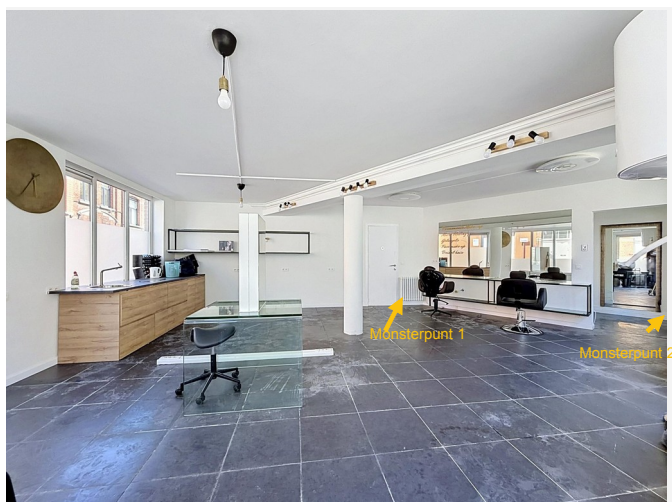
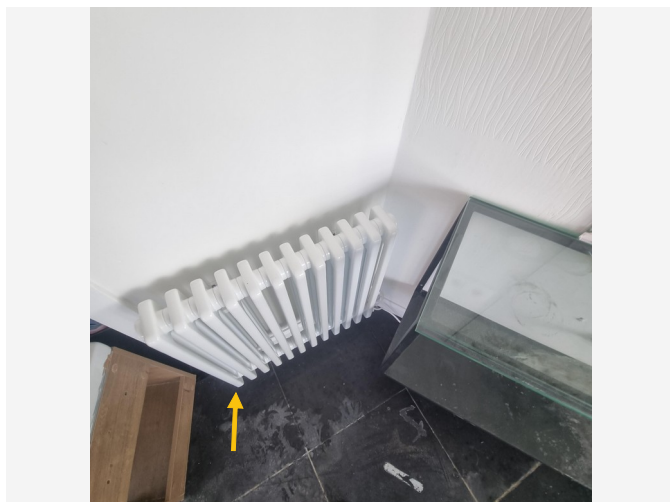
Geen asbest

| # | Type | Referentie | Resultaat |
|---|---|---|---|
| 3.1 | Mengmonster | MM01 | Geen asbest |

| Opmerking | <p>Volgens het inspectieprotocol is een monstername van het pleisterwerk verplicht om dit te identificeren als niet-asbesthoudend.</p> <p>Onderstaande verplicht te bemonsteren ruimtes zijn niet aanwezig:</p> <ul style="list-style-type: none"><li>- Stooklokaal</li><li>- Natte ruimte</li></ul> <p>De vermelde oppervlaktes en volumes betreffen een beredeneerde schatting. Er worden geen rechten verleend aan deze oppervlaktes/volumes. De dikte is een schatting die voorkomt uit de monsterplaatsen en is daarom niet altijd representatief.</p> |

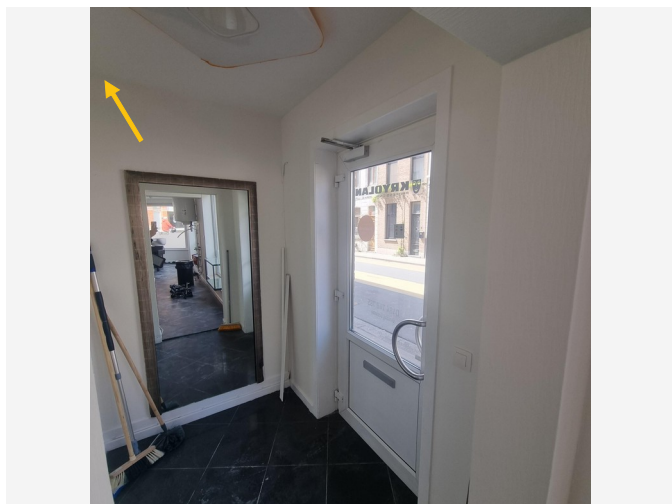
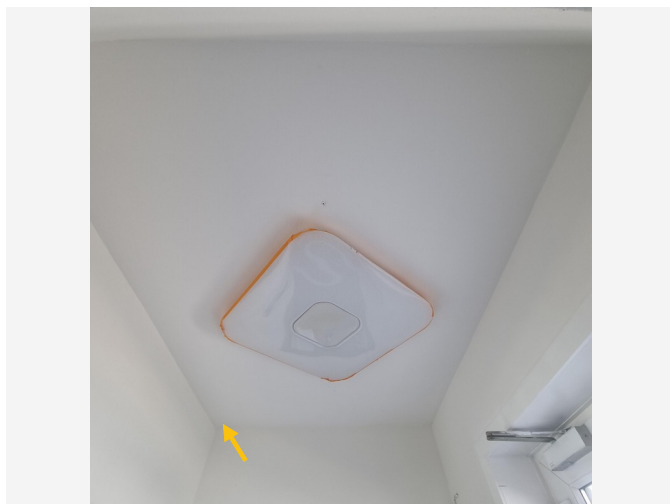
Geen asbest

| # | Type | Referentie | Resultaat |
|---|---|---|---|
| 4.1 | Mengmonster | MM02 | Geen asbest |

| Opmerking | <p>Volgens het inspectieprotocol is een monstername van het pleisterwerk verplicht om dit te identificeren als niet-asbesthoudend.</p> <p>De volgende verplicht te bemonsteren ruimte(s) waen niet aanwezig:</p> <ul style="list-style-type: none"><li>- Natte ruimte</li><li>- Stooklokaal</li></ul> <p>De vermelde oppervlaktes en volumes betreffen een beredeneerde schatting. Er worden geen rechten verleend aan deze oppervlaktes/volumes. De dikte is een schatting die voorkomt uit de monsterplaatsen en is daarom niet altijd representatief.</p> |

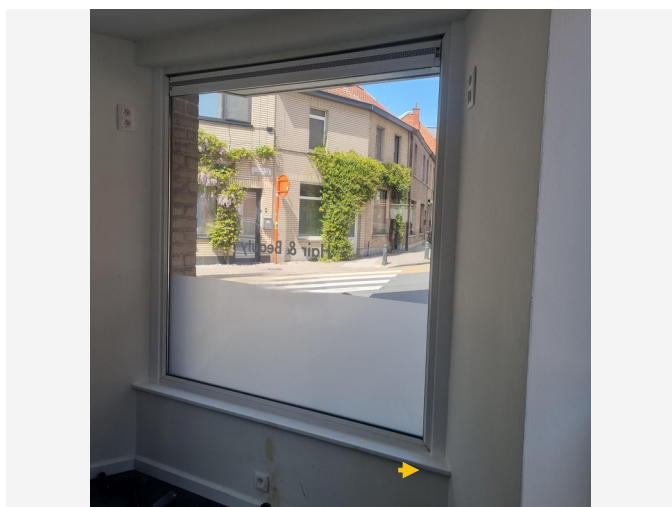
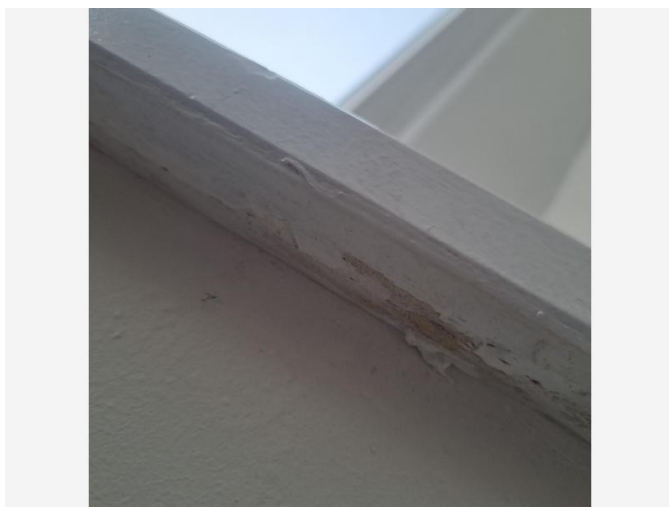
### Fiche 5: AD-Muur-Mastiek gebouw

| Beschrijving | Notitie | Terug te vinden op plannen |
|---|---|---|
| Fiche 5: AD-Muur-Mastiek gebouw | Er is geen verdachte mastiek aanwezig tussen het buitenschrijnwerk en het gevelmetselwerk van het gebouw. | - |
