Asbestinventarisatetest

Veldmaarschalk Fochstraat 25, 8000 Brugge

Attestnummer : 20240422-000188.000

Uitgegeven op : 22.04.2024

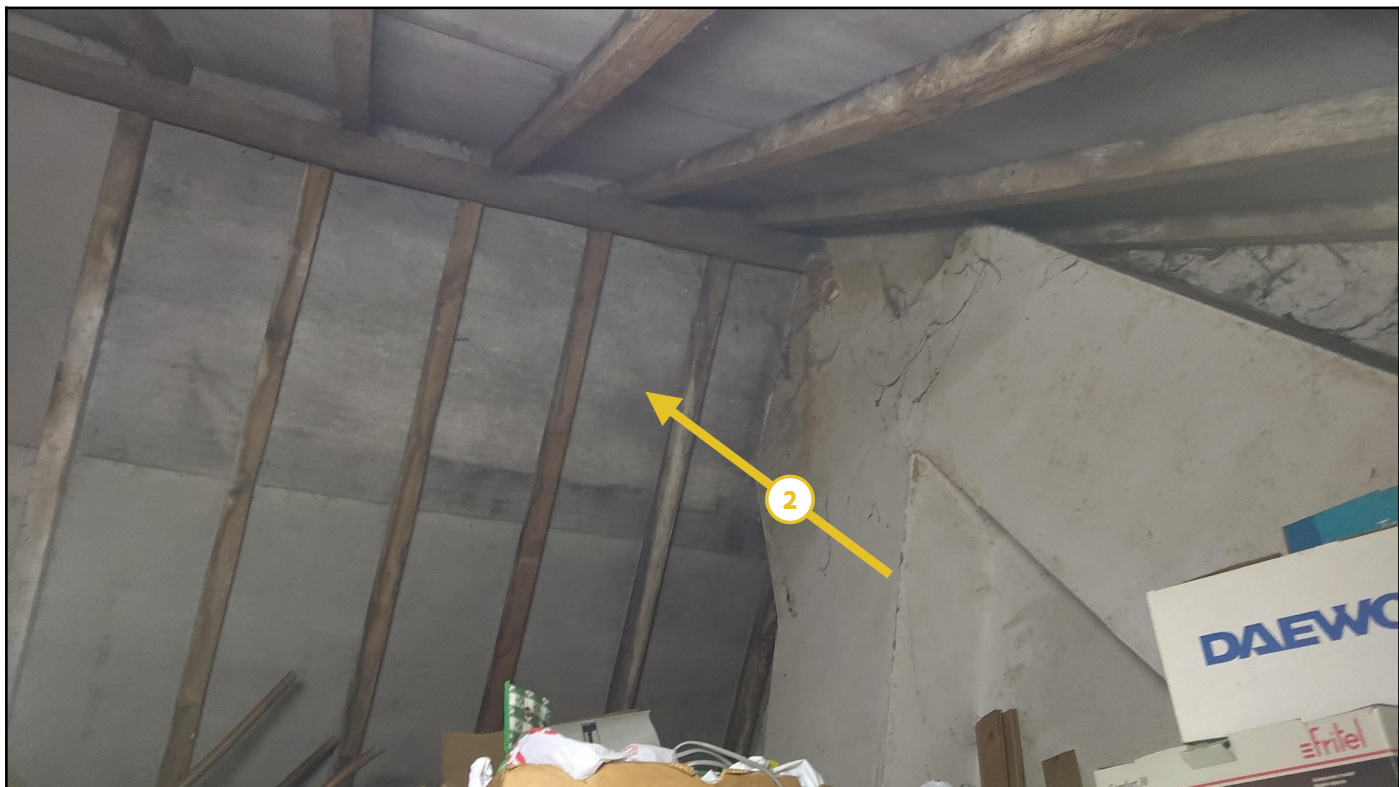
Plan 1.2: P_20240411_111426

Beschrijving	Type	Actie
2. Onderdakplaten	Asbestmateriaal	Zorgvuldig beheren

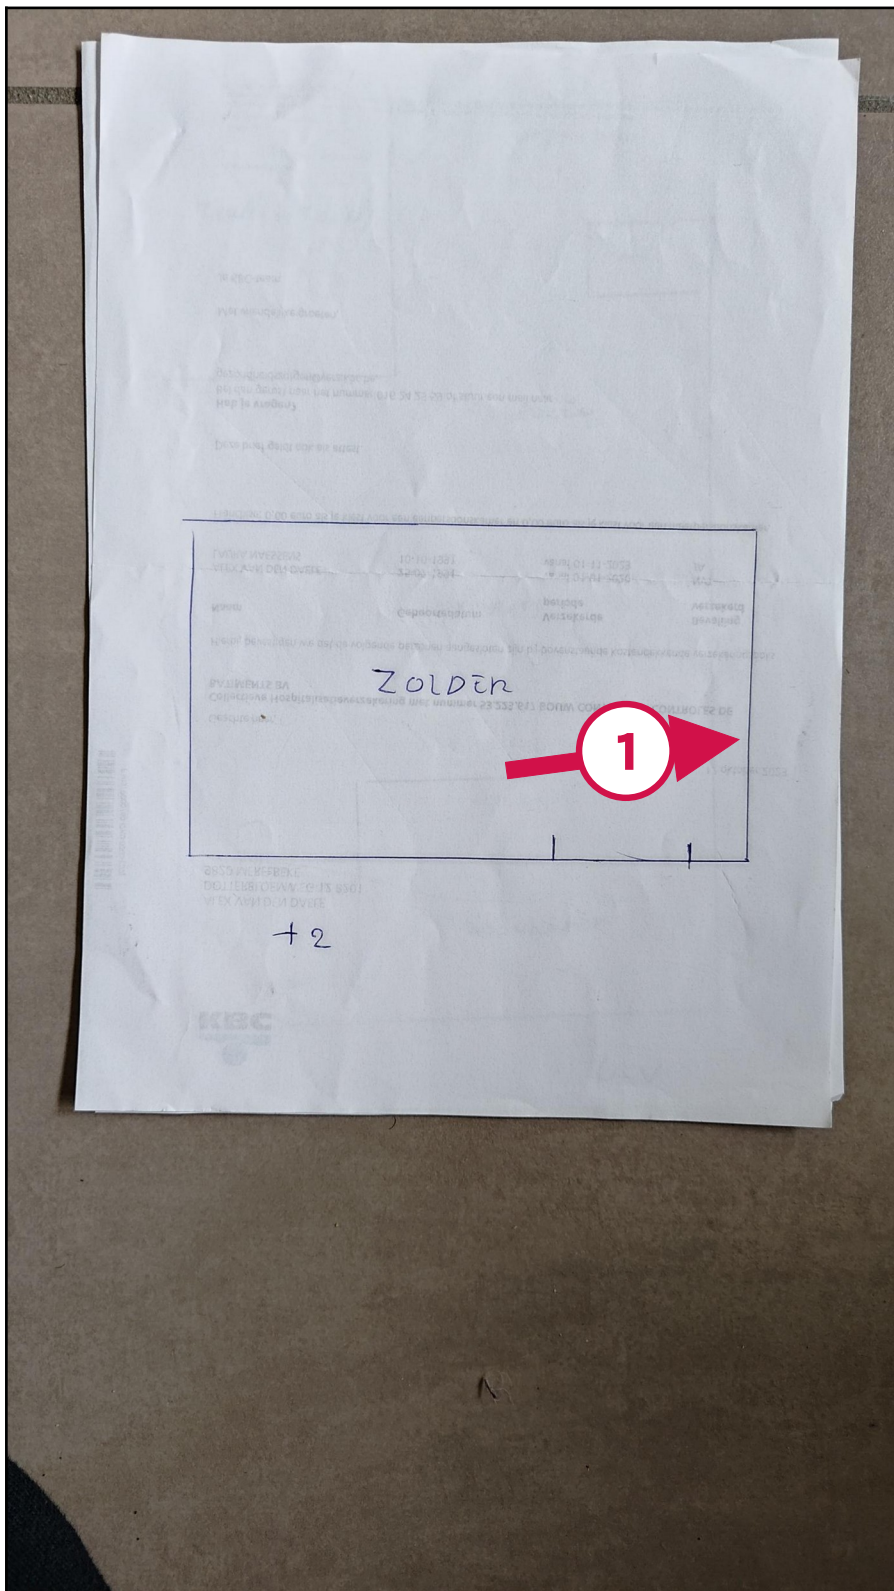
Plan 1.3: P_20240422_142955

1. Gedemonteerde Onderdakplaten

Asbestmateriaal

Dringend verwijderen

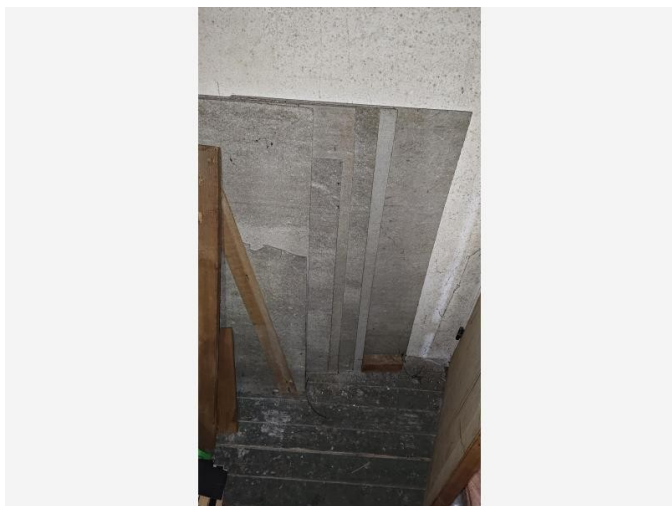
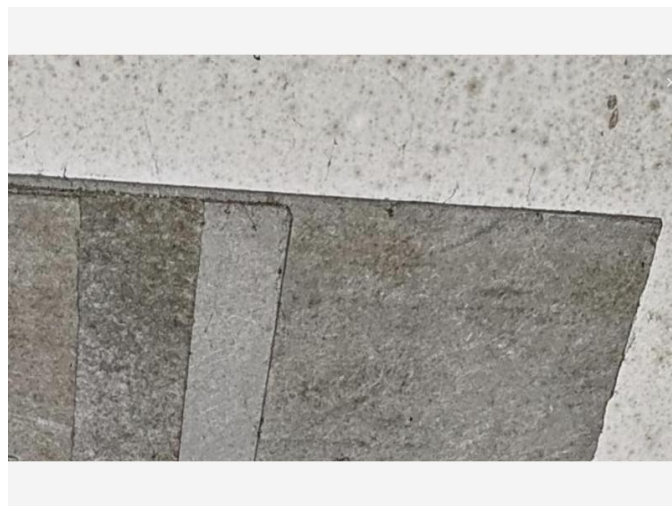
Conclusie

Dringend verwijderen

Beschrijving	Gedemonteerde Onderdakplaten
Type afvalstof	Betreft stock-voorraad of gedemonteerde asbestmaterialen
Aanwezige resten	Geen resten aanwezig
Omgeving	Binnen
Primaire drager	Schuin dak
Asbestmaterialen	<ul style="list-style-type: none">• Plaat, paneel, tablet - Type Menuiserite
Bindmiddel van asbestmateriaal	Cement
Gebondenheid op basis van bindmiddel	Hecht
Hoeveelheid (gewicht - aantal)	<ul style="list-style-type: none">• 1,00 kg - 7 stuks
Totaal gewicht	7,00 kg
Eenvoudig bereikbaar	Ja
Identificatiemethode	Vaststelling zonder monsternamen
Opmerking	Schatting gewicht.

- Verwijder het asbestafval.

- Eenvoudige handelingen: mag via doe-het-zelf of door werknemer(s) met opleidingsattest eenvoudige handelingen
Platen kunnen in hun geheel afgevoerd worden met minimaal risico op vezelemissie.

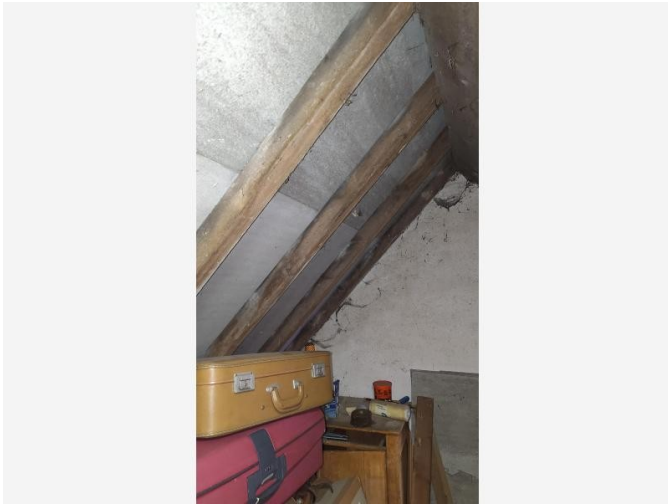
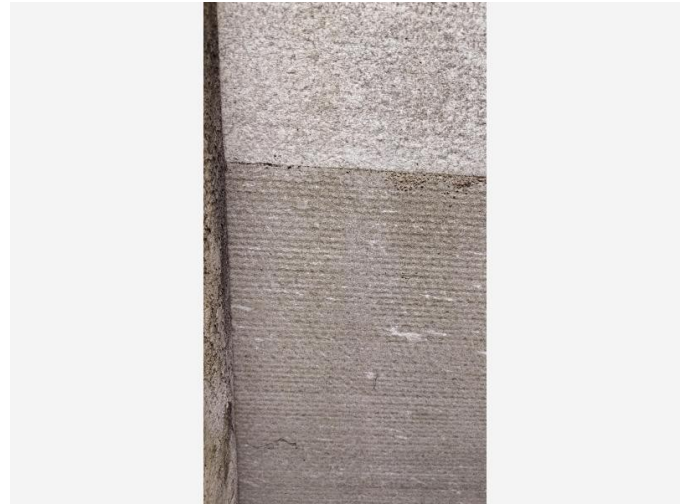
Zorgvuldig beheren

Eindbeoordeling materiaalrisico	Laag materiaalrisico en/of verlaagde kans op vezelvrijgave
---------------------------------	--

Gebondenheid	Categorie 1: hechtgebonden in oorsprong
Asbestsoort (vezeltype)	Crocidoliet aanwezig
Asbestconcentratie	Laag (< 50%)
Afschermingsgraad van het gehele materiaal	Geheel of deels (ook) vrij aan de binnenlucht
Toestand van het materiaal	Onbeschadigd, niet verweerd

Beschrijving	Onderdakplaten
Omgeving	Binnen
Primaire drager	Schuin dak
Asbestmateriaal	Plaat, paneel, tablet - Type Menuiserite
Bindmiddel van asbestmateriaal	Cement
Gebondenheid op basis van bindmiddel	Hecht
Hoeveelheid (oppervlakte - dikte - aantal)	• 60,00 m ² - 0,20 cm - 1 stuk
Totaal volume	0,12 m ³
Eenvoudig bereikbaar	Ja
Bevestigingswijze	• Geklemd
Identificatiemethode	Vaststelling zonder monsternamen

- Zorg voor een veilig beheer. Vermijd het beschadigen van het asbestmateriaal. Controleer de toestand jaarlijks op wijzigingen.

- Eenvoudige handelingen: enkel door erkend asbestverwijderaar
Gezien de omvang van de toepassing wordt deze best uitgevoerd door een erkend verwijderaar - platen kunnen in principe in hun geheel gedemonteerd worden met minimaal risico op vezelemissie.

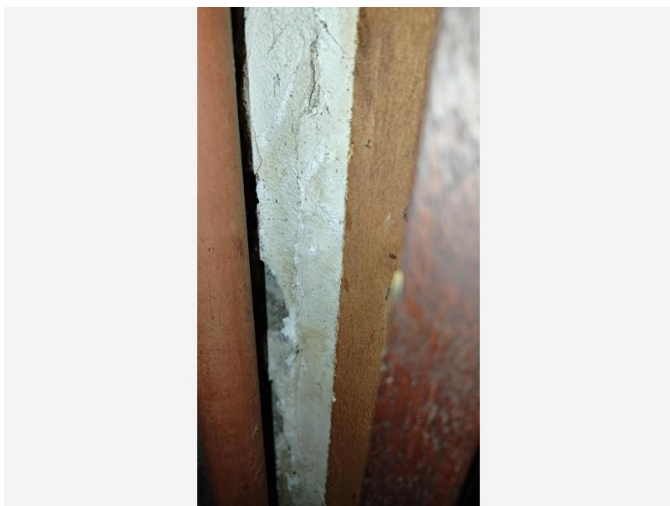
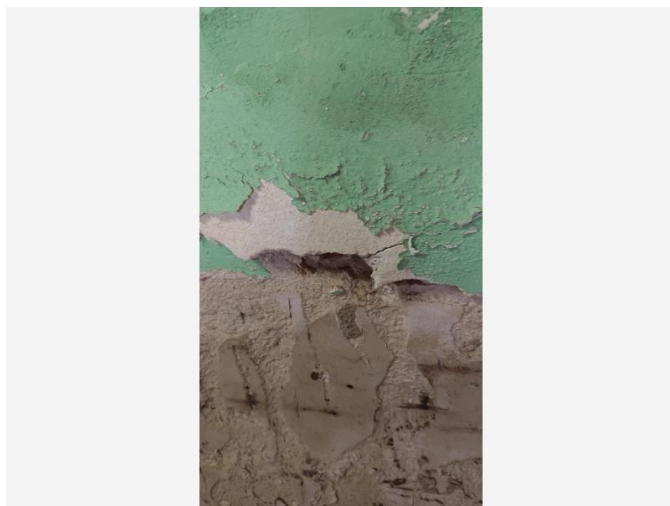
Geen asbest

#	Type	Referentie	Resultaat
3.1	Mengmonster	2 - Pleister	Geen asbest

Beschrijving	Pleisterwerk Woning
Omgeving	Binnen
Primaire drager	Binnenwand
Bindmiddel van materiaal	Gips - kalk

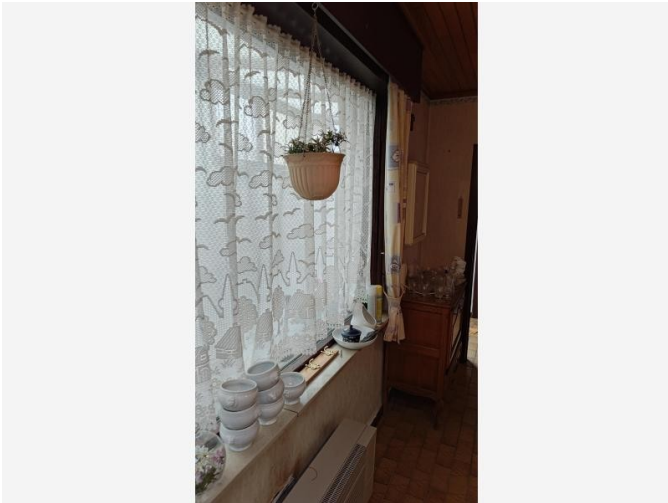
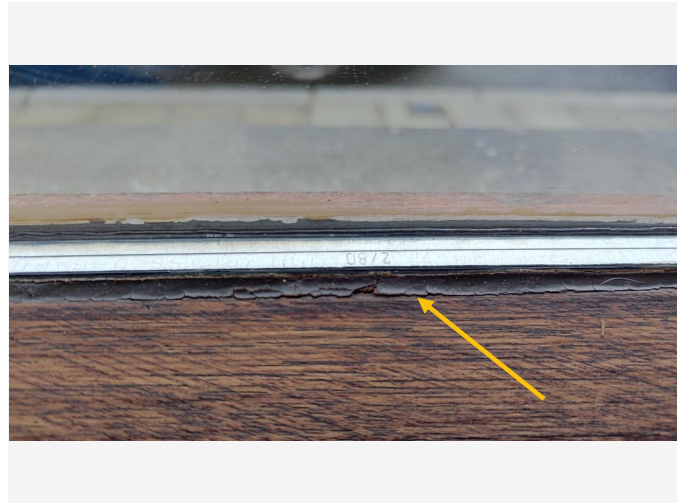
Fiche 4: Mastiek Schrijnwerk

Geen asbest

#	Type	Referentie	Resultaat
4.1	Mengmonster	1 - Mastiek	Geen asbest

Beschrijving	Mastiek Schrijnwerk
Omgeving	Binnen
Primaire drager	Wandopening verticaal (raam, deur, ...)
Bindmiddel van materiaal	Kitten, mastiek, pasta

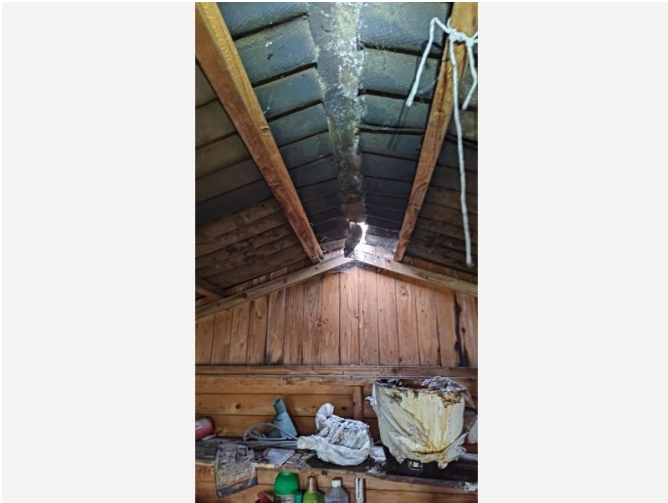
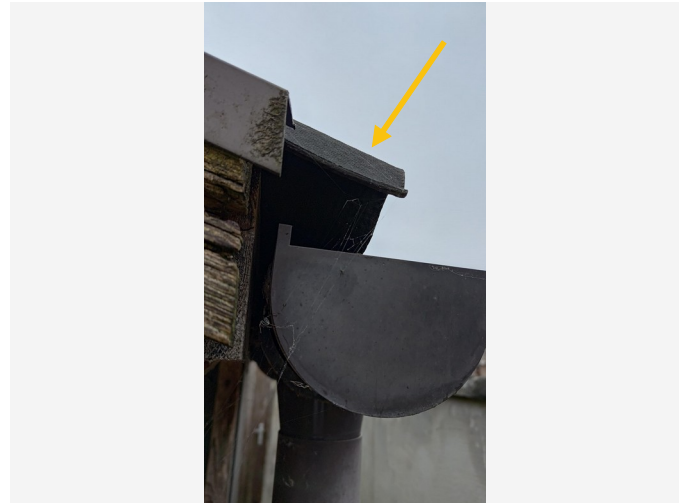
Geen asbest

#	Type	Referentie	Resultaat
5.1	Puntmonster	3 - Bitumen	Geen asbest

Beschrijving	Bitumen Tuinhuis
Omgeving	Grenst aan binnen- en buitenlucht
Primaire drager	Schuin dak
Bindmiddel van materiaal	Bitumen (roofing, teer, asfalt)
