# Asbestinventarisatetest

Ten Hove 20, 8200 Brugge

Attestnummer : 20240529-000280.001

Uitgegeven op : 04.06.2024

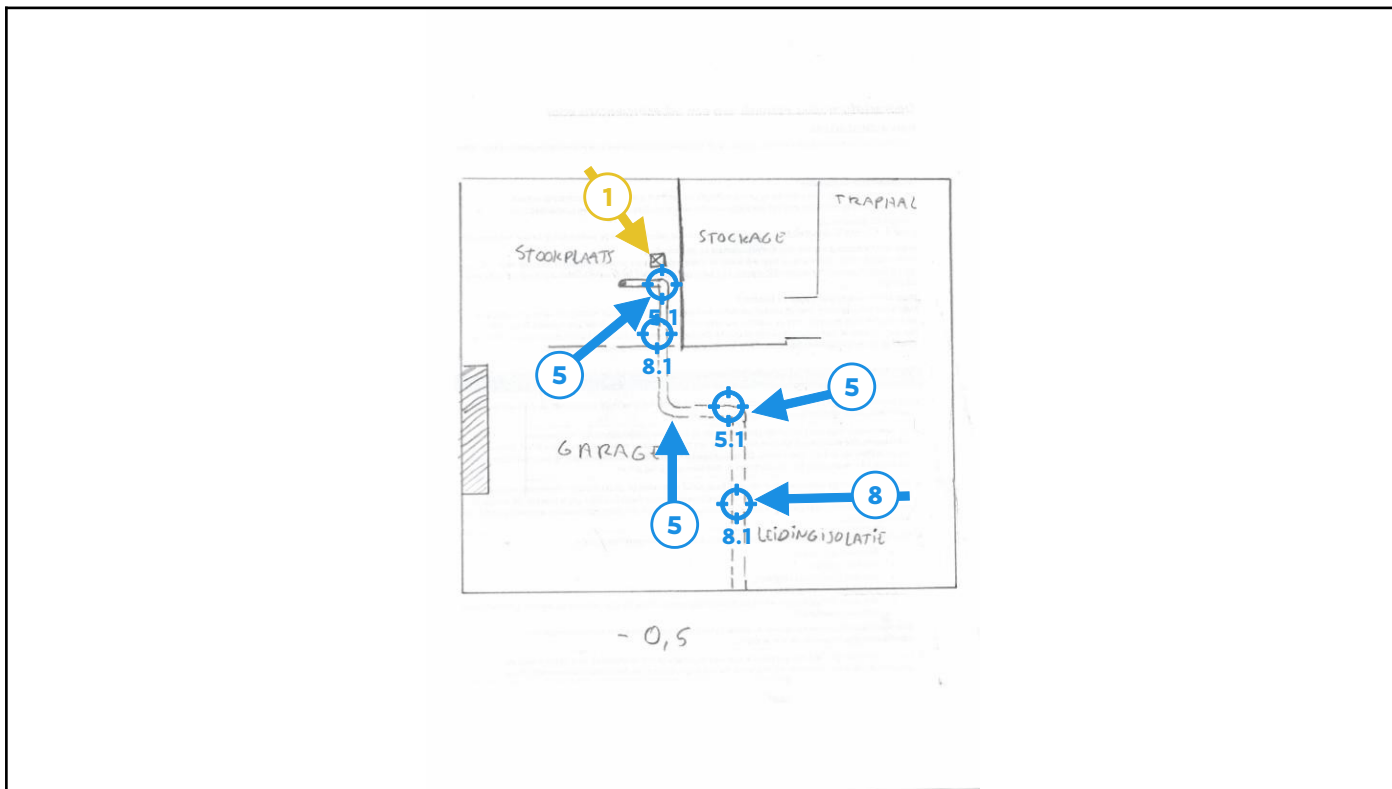
## Plan 2.1: CCF\_000186

Beschrijving	Type	Actie
1. Bakeliet zekering garage	Asbestmateriaal	Zorgvuldig beheren
5. Leidingisolatie (bocht)	Geen asbest	-
5.1 Code: 7 - Leidingisolatie	Mengmonster	-
8. Leidingisolatie (recht)	Geen asbest	-
8.1 Code: 8 - Leidingisolatie	Mengmonster	-

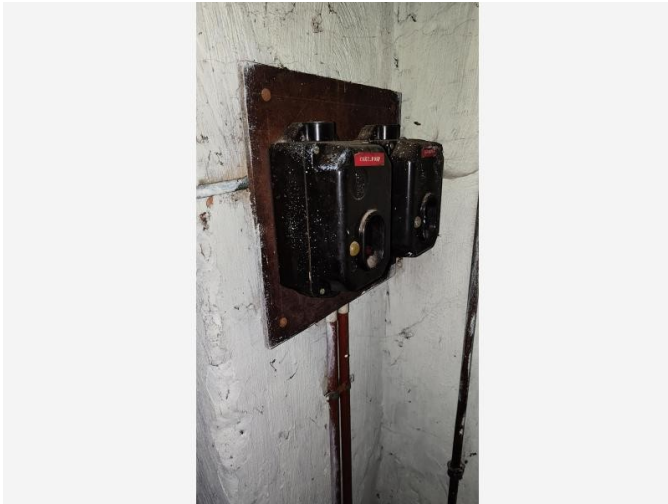
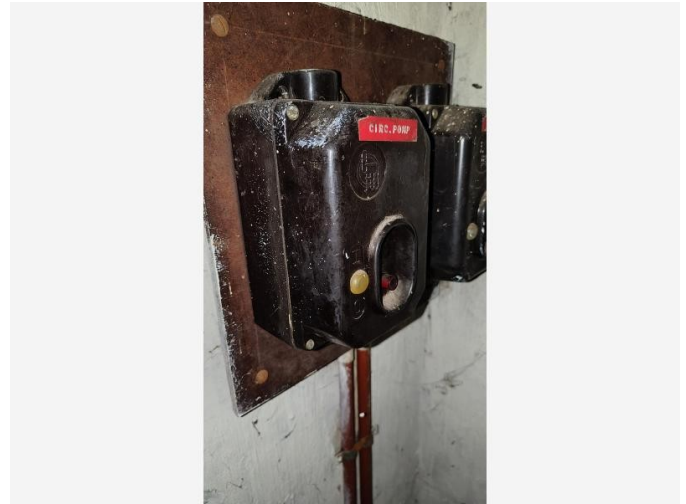
Het asbestmateriaal valt onder de mijlpaal van 2040.

Eindbeoordeling materiaalrisico	Laag materiaalrisico en/of verlaagde kans op vezelvrijgave
---------------------------------	--

Gebondenheid	Categorie 1: hechtgebonden in oorsprong
Asbestsoort (vezeltype)	Crocidoliet aanwezig
Asbestconcentratie	Laag (< 50%)
Afschermingsgraad van het gehele materiaal	Geheel of deels (ook) vrij aan de binnenlucht
Toestand van het materiaal	Onbeschadigd, niet verweerd

Beschrijving	Bakeliet zekering garage
Omgeving	Binnen
Primaire drager	Communicatie en elektrische infrastructuur en uitrusting
Asbestmateriaal	Plaat, paneel, tablet - Type Bakeliet
Bindmiddel van asbestmateriaal	Kunststof of -hars
Gebondenheid op basis van bindmiddel	Hecht
Hoeveelheid (oppervlakte - dikte - aantal)	• 0,05 m <sup>2</sup> - 2,00 cm - 2 stuks
Totaal volume	0,002 m <sup>3</sup>
Eenvoudig bereikbaar	Ja
Bevestigingswijze	• Geschroefd
Identificatiemethode	Vaststelling zonder monsternamen

Zorgvuldig beheren

- Zorg voor een veilig beheer. Vermijd het beschadigen van het asbestmateriaal. Controleer de toestand jaarlijks op wijzigingen.

- Eenvoudige handelingen: mag via doe-het-zelf of door werknemer(s) met opleidingsattest eenvoudige handelingen  
Toepassingen kunnen in hun geheel gedemonteerd worden met minimaal risico op vezelemissie.

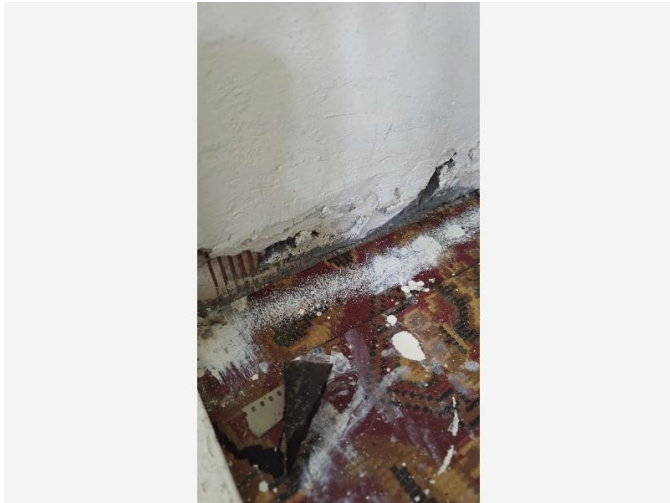
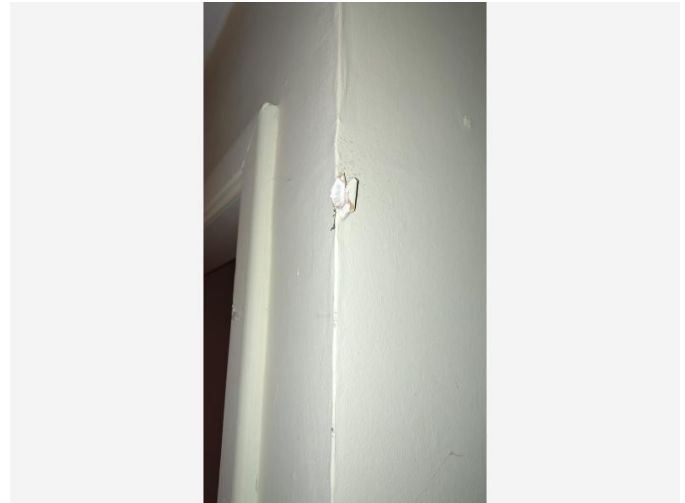
Geen asbest

#	Type	Referentie	Resultaat
2.1	Mengmonster	2 - Pleister	Geen asbest

Beschrijving	Pleisterwerk wanden +1
Omgeving	Binnen
Primaire drager	Binnenwand
Bindmiddel van materiaal	Gips - kalk

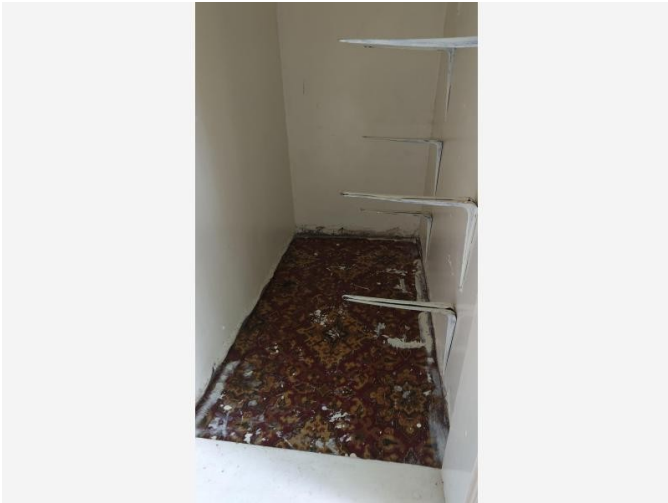
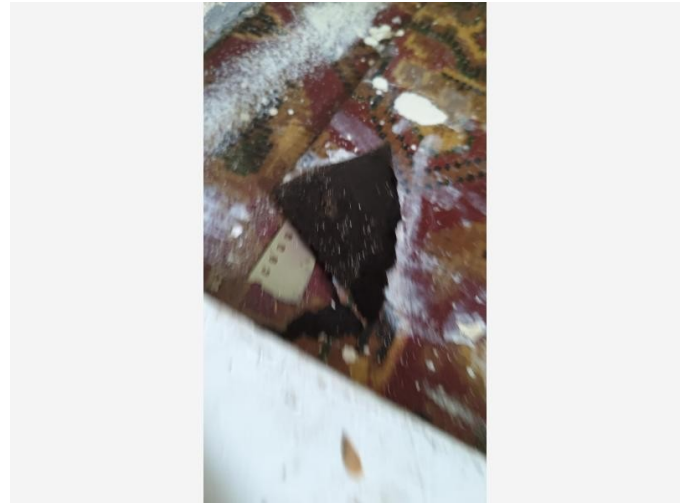
Geen asbest

#	Type	Referentie	Resultaat
3.1	Mengmonster	3 - Vloerzeil + Lijm	Geen asbest

Beschrijving	Vloerzeil + lijm slaapkamer voorgevel
Omgeving	Binnen
Primaire drager	Vloer
Bindmiddel van materiaal	Lijm

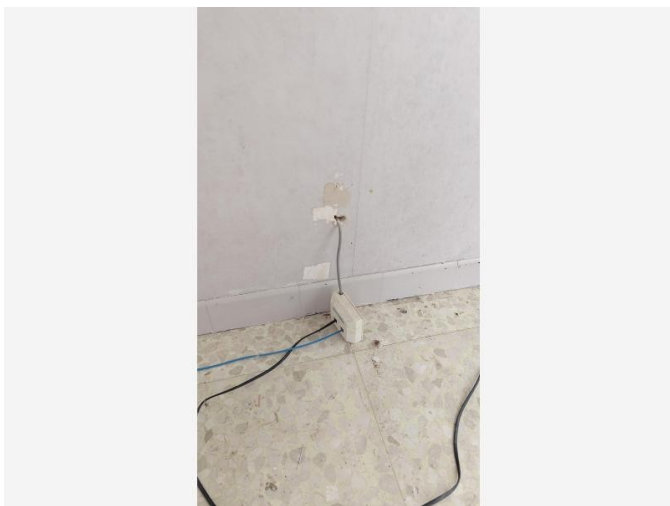
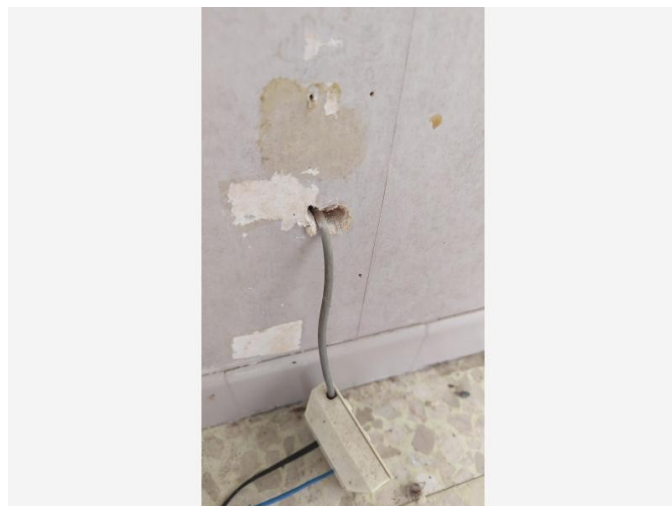
Geen asbest

#	Type	Referentie	Resultaat
4.1	Mengmonster	5 - Pleister	Geen asbest

Beschrijving	Pleister wanden gelijkvloers
Omgeving	Binnen
Primaire drager	Binnenwand
Bindmiddel van materiaal	Gips - kalk

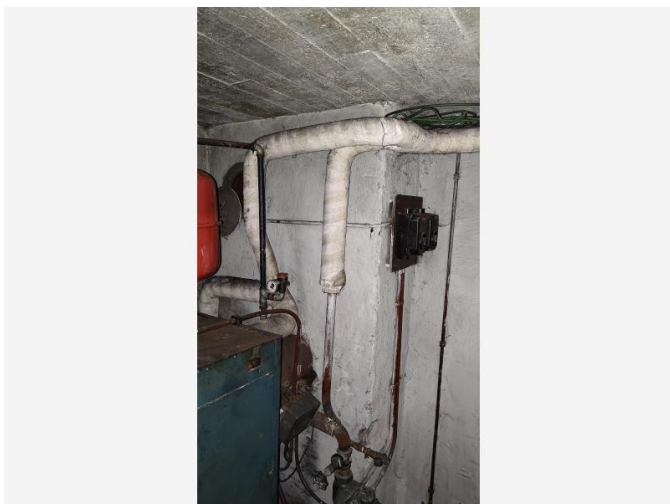
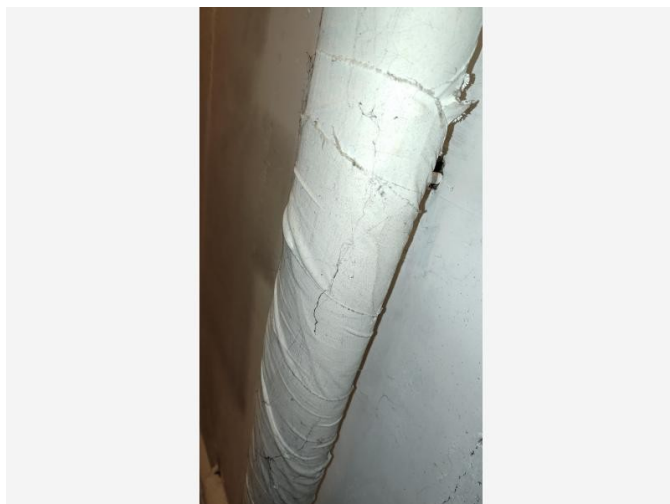
## Fiche 5: Leidingisolatie (bocht)

Geen asbest

#	Type	Referentie	Resultaat
5.1	Mengmonster	7 - Leidingisolatie	Geen asbest

Beschrijving	Leidingisolatie (bocht)
Omgeving	Binnen
Primaire drager	HVAC infrastructuur en uitrusting
Bindmiddel van materiaal	Gips - kalk

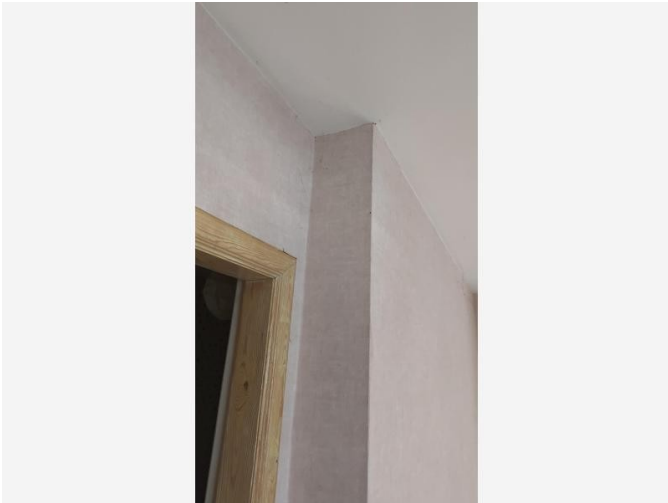
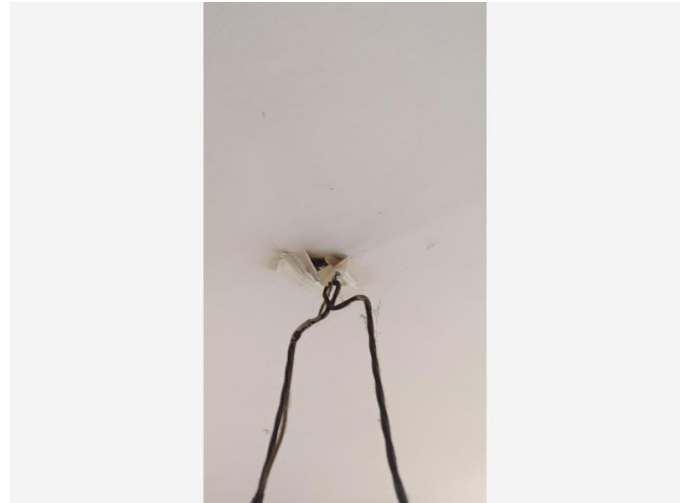
Geen asbest

#	Type	Referentie	Resultaat
6.1	Mengmonster	1 - Pleister	Geen asbest

Beschrijving	Pleisterwerk plafonds +1
Omgeving	Binnen
Primaire drager	Plafond
Bindmiddel van materiaal	Gips - kalk

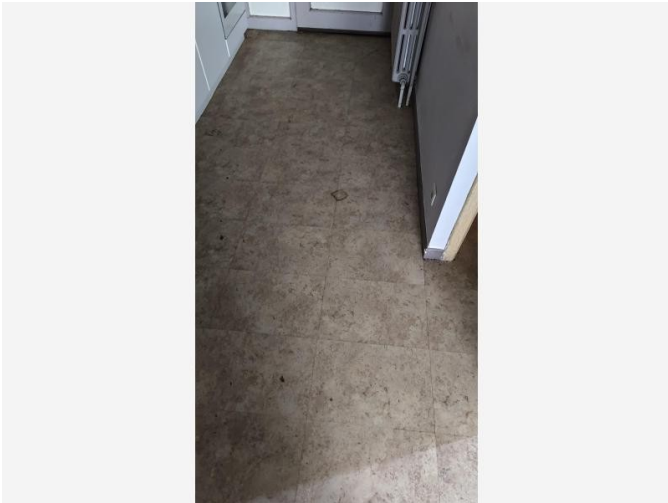
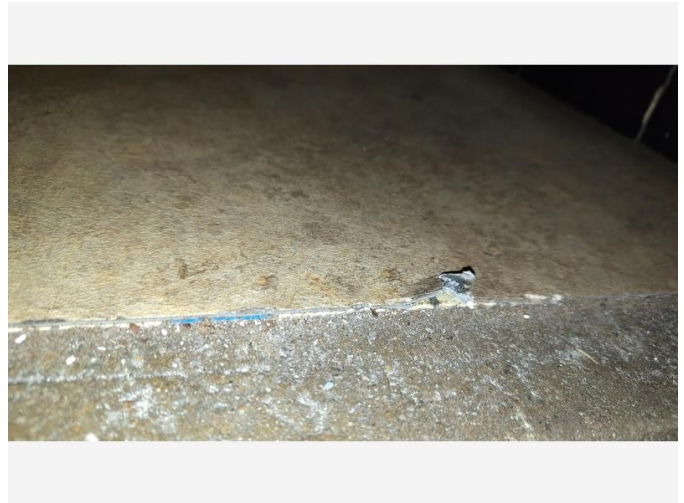
## Fiche 7: Vloerzeil + lijmlaag keuken

Geen asbest

#	Type	Referentie	Resultaat
7.1	Mengmonster	6 - Vloerzeil + lijm	Geen asbest

Beschrijving	Vloerzeil + lijmlaag keuken
Omgeving	Binnen
Primaire drager	Vloer
Bindmiddel van materiaal	Lijm

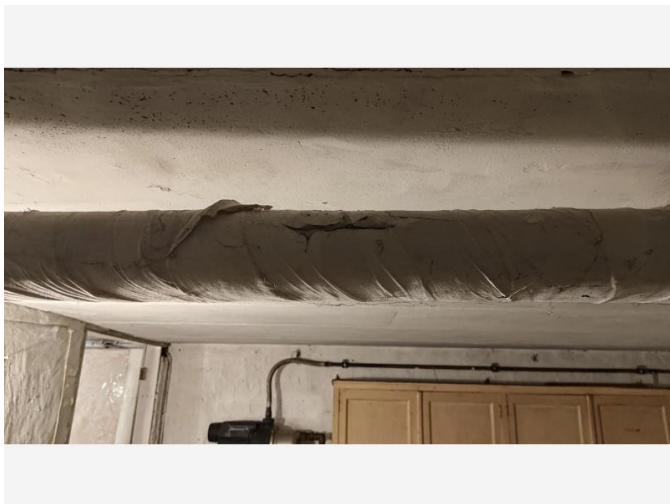
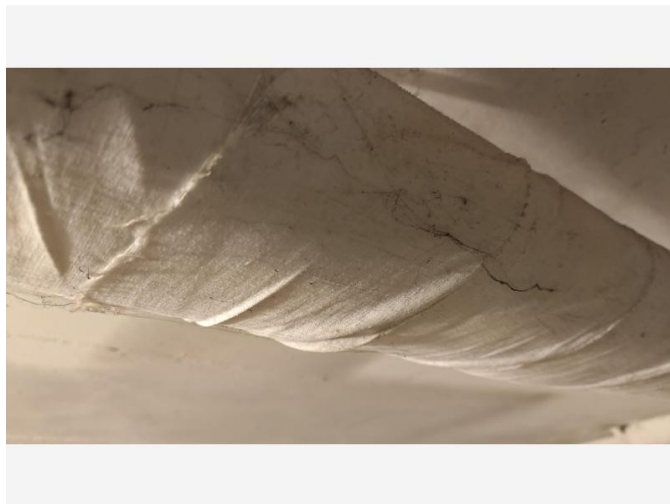
## Fiche 8: Leidingisolatie (recht)

Geen asbest

#	Type	Referentie	Resultaat
8.1	Mengmonster	8 - Leidingisolatie	Geen asbest

Beschrijving	Leidingisolatie (recht)
Omgeving	Binnen
Primaire drager	HVAC infrastructuur en uitrusting
Bindmiddel van materiaal	Gips - kalk

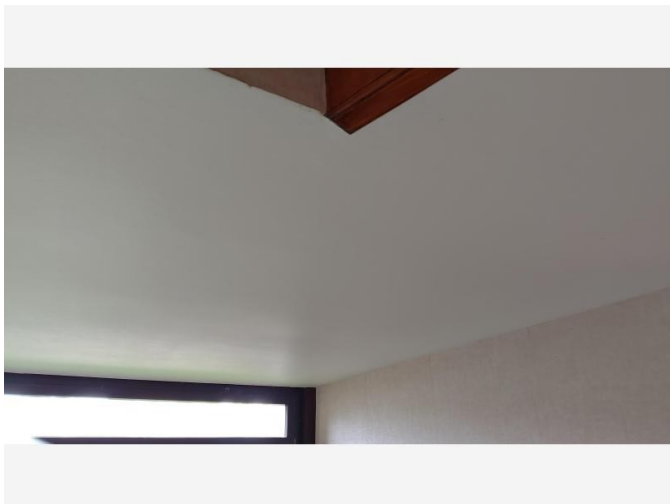
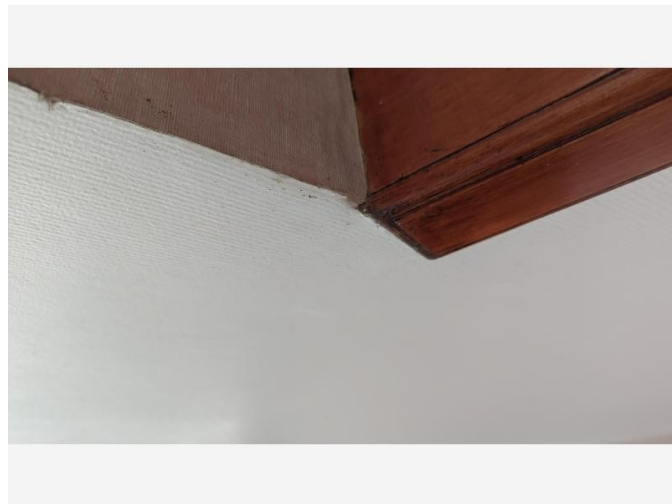
Geen asbest

#	Type	Referentie	Resultaat
9.1	Mengmonster	4 - Pleister	Geen asbest

Beschrijving	Pleister plafonds gelijkvloers
Omgeving	Binnen
Primaire drager	Plafond
Bindmiddel van materiaal	Gips - kalk
