Asbestinventarisatetest

Heiststraat 8, 8380 Brugge

Attestnummer : 20240725-000275.000

Uitgegeven op : 25.07.2024

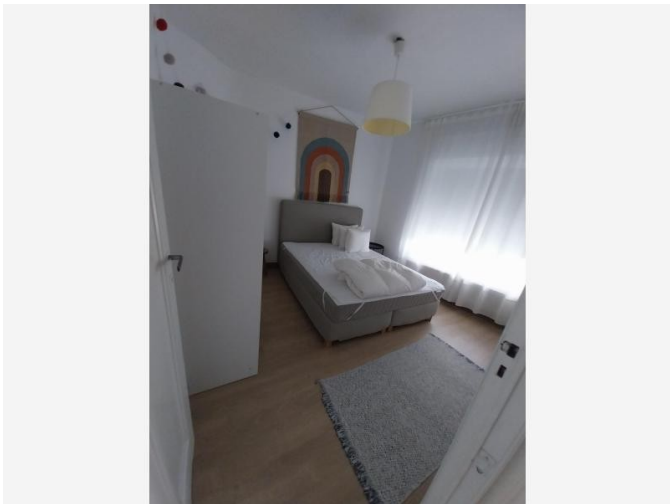
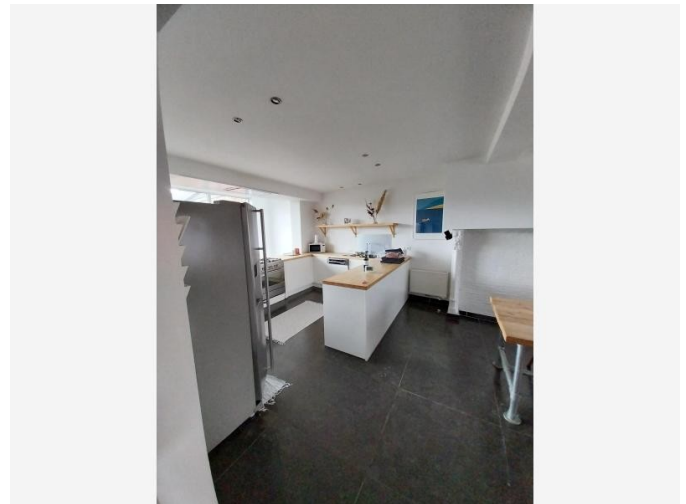
Het asbestmateriaal valt onder de mijlpaal van 2034.

Eindbeoordeling materiaalrisico	Verhoogd materiaalrisico en/of verhoogde kans op vezelvrijgave
---------------------------------	--

Gebondenheid	Categorie 2: niet-hechtgebonden met matrix
Asbestsoort (vezeltype)	Amfibool aanwezig, uitgezonderd crocidoliet
Asbestconcentratie	Laag (< 50%)
Afschermingsgraad van het gehele materiaal	Geheel of deels (ook) vrij aan binnenluchtstromen
Toestand van het materiaal	Licht beschadigd, licht verweerd. Intact materiaal type Pical – asbestboard of categorie III 'gebondenheid'

Beschrijving	Pleister muren
Omgeving	Buiten
Primaire drager	Binnenwand
Asbestmateriaal	In-situ afwerkingslagen - Pleisterwerk (wand, plafond, ...)
Bindmiddel van asbestmateriaal	Gips - kalk
Gebondenheid op basis van bindmiddel	Niet-hechtgebonden
Hoeveelheid (oppervlakte - dikte - aantal)	• 200,00 m ² - 2,00 cm - 1 stuk
Totaal volume	4,00 m ³
Eenvoudig bereikbaar	Ja
Bevestigingswijze	• Verlijmd, ingegoten, versmeerd
Identificatiemethode	Vaststelling zonder monstername Motivatie: Op vraag van de eigenaar-opdrachtgever werd geen monstername uitgevoerd
Destructieve handeling voor identificatie	Nee
Opmerking	Op vraag van de opdrachtgever is er geen staalname gebeurd. Asbesthoudendheid van het pleisterwerk kan enkel uitgesloten worden met een negatieve analyse. Bij structurele werken, renovatie of sloop wordt aangeraden om eerst een monstername uit te voeren.

- Zorg voor een veilig beheer. Vermijd het beschadigen van het asbestmateriaal. Controleer de toestand jaarlijks op wijzigingen.
- Voer bijkomende staalname(s) uit.

- Hermetische zone (erkend asbestverwijderaars)
Pleister is een niet-hechtgebonden asbestmateriaal en mag enkel verwijderd worden in hermetische zone door een erkend asbestverwijderaars. De lijst met erkende verwijderaars is terug te vinden op de website van FOD WASO. Absoluut geen doe-het-zelf.

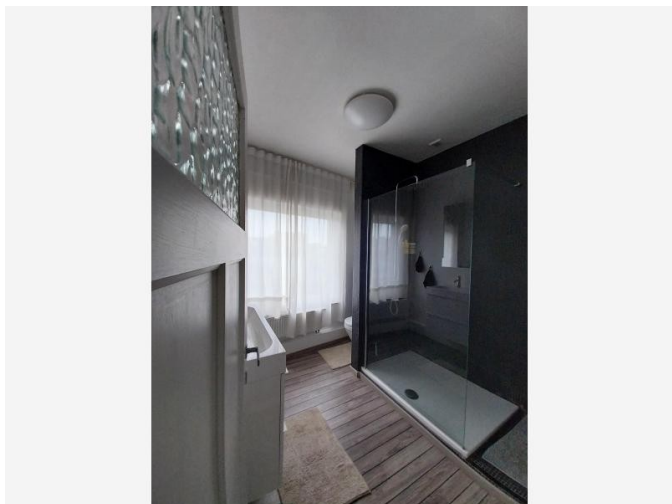
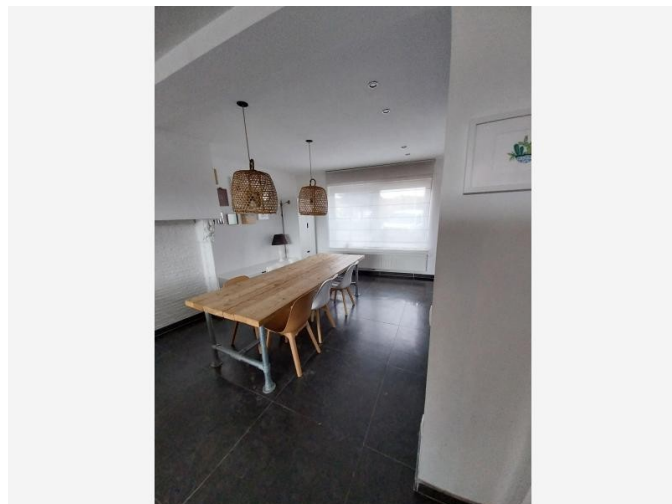
Het asbestmateriaal valt onder de mijlpaal van 2034.

Eindbeoordeling materiaalrisico	Verhoogd materiaalrisico en/of verhoogde kans op vezelvrijgave
---------------------------------	--

Gebondenheid	Categorie 2: niet-hechtgebonden met matrix
Asbestsoort (vezeltype)	Amfibool aanwezig, uitgezonderd crocidoliet
Asbestconcentratie	Laag (< 50%)
Afschermingsgraad van het gehele materiaal	Geheel of deels (ook) vrij aan binnenluchtstromen
Toestand van het materiaal	Licht beschadigd, licht verweerd. Intact materiaal type Pical – asbestboard of categorie III 'gebondenheid'

Beschrijving	Pleister plafonds
Omgeving	Binnen
Primaire drager	Plafond
Asbestmateriaal	In-situ afwerkingslagen - Pleisterwerk (wand, plafond, ...)
Bindmiddel van asbestmateriaal	Gips - kalk
Gebondenheid op basis van bindmiddel	Niet-hechtgebonden
Hoeveelheid (oppervlakte - dikte - aantal)	<ul style="list-style-type: none">• 150,00 m² - 2,00 cm - 1 stuk
Totaal volume	3,00 m ³
Eenvoudig bereikbaar	Ja
Bevestigingswijze	<ul style="list-style-type: none">• Verlijmd, ingegoten, versmeerd
Identificatiemethode	Vaststelling zonder monstername Motivatie: Op vraag van de eigenaar-opdrachtgever werd geen monstername uitgevoerd
Destructieve handeling voor identificatie	Nee
Opmerking	Op vraag van de opdrachtgever is er geen staalname gebeurd. Asbesthoudendheid van het pleisterwerk kan enkel uitgesloten worden met een negatieve analyse. Bij structurele werken, renovatie of sloop wordt aangeraden om eerst een monstername uit te voeren.

- Zorg voor een veilig beheer. Vermijd het beschadigen van het asbestmateriaal. Controleer de toestand jaarlijks op wijzigingen.
- Voer bijkomende staalname(s) uit.

- Hermetische zone (erkend asbestverwijderaar)
Pleister is een niet-hechtgebonden asbestmateriaal en mag enkel verwijderd worden in hermetische zone door een erkend asbestverwijderaar. De lijst met erkende verwijderaars is terug te vinden op de website van FOD WASO. Absoluut geen doe-het-zelf.

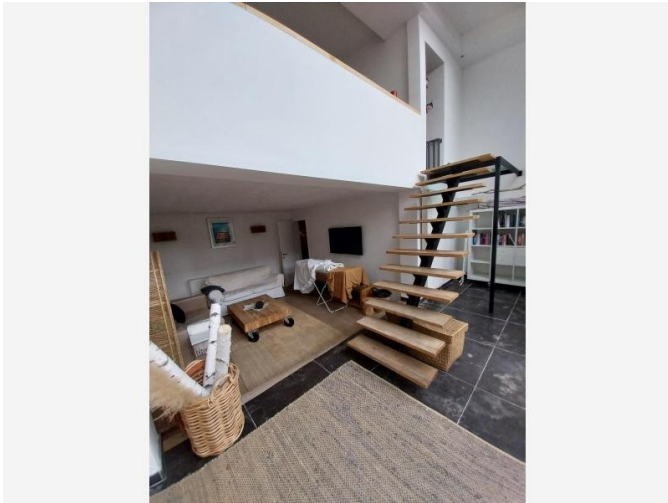
Situeringfoto

Uitgesloten van inspectie

Bouwjaar: 2010

Constructies gebouwd vanaf 2001 moeten niet onderzocht worden

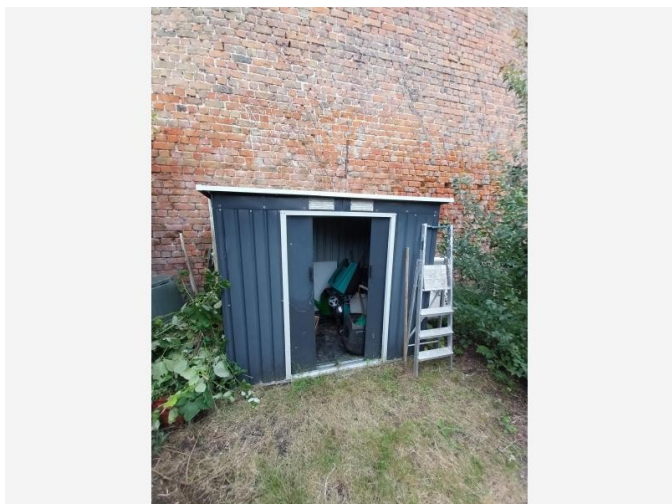
Vrije foto

Het tuinhuis is gemaakt uit metaal, en is bij gevolg vrij van asbesthoudende materialen.

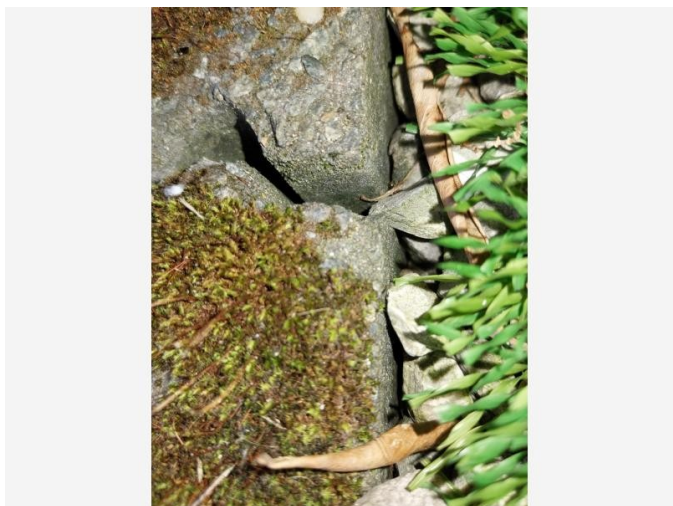
Vrije foto

De boordsteen bestaat uit natuursteen, en is bij gevolg vrij van asbesthoudende materialen.

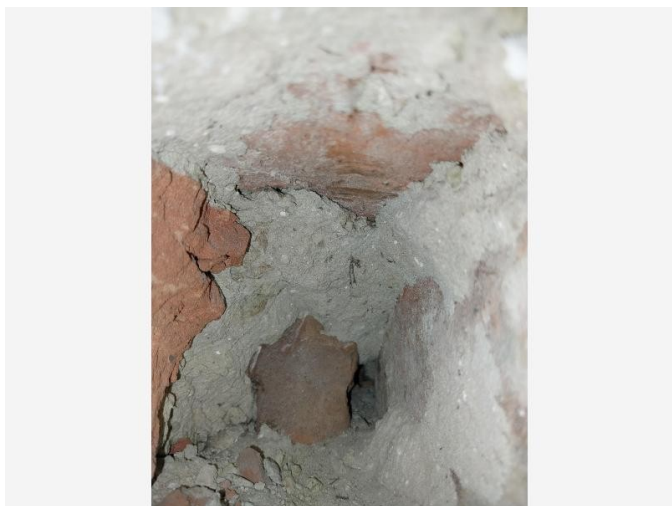
Vrije foto

Het rookgaskanaal bestaat uit baksteen, en is bij gevolg vrij van asbesthoudende materialen.

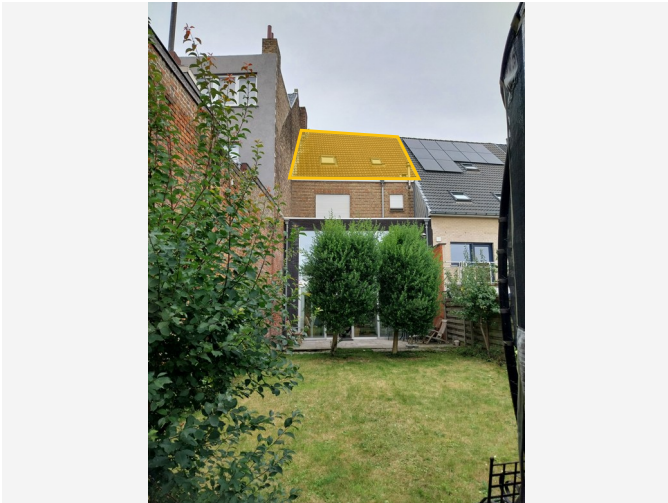
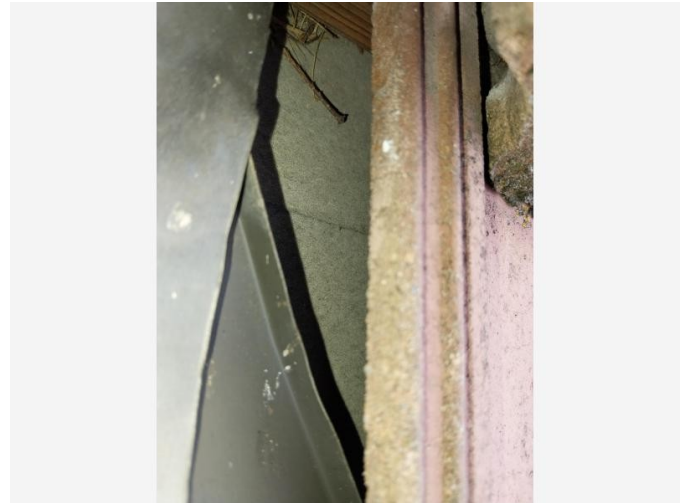
Geen asbest

Beschrijving	Onderdak
Omgeving	Buiten
Identificatiemethode	Vaststelling zonder monsternamen
Destructieve handeling voor identificatie	Nee
Opmerking	Het onderdak is gemaakt uit platen gemaakt uit geperst hout, en is bij gevolg vrij van asbesthoudende materialen.

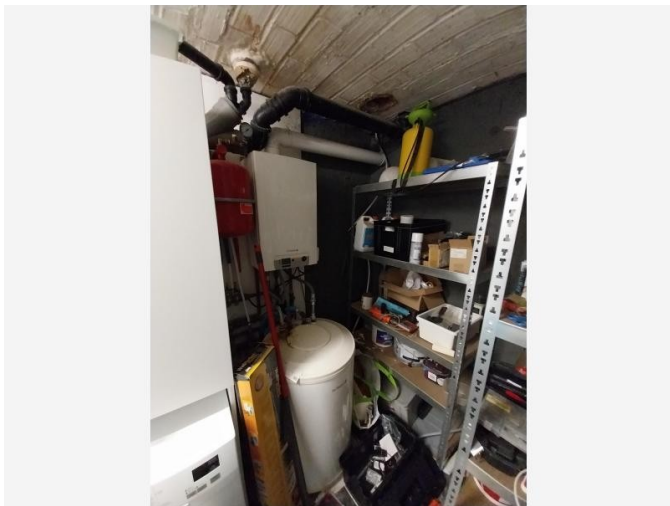
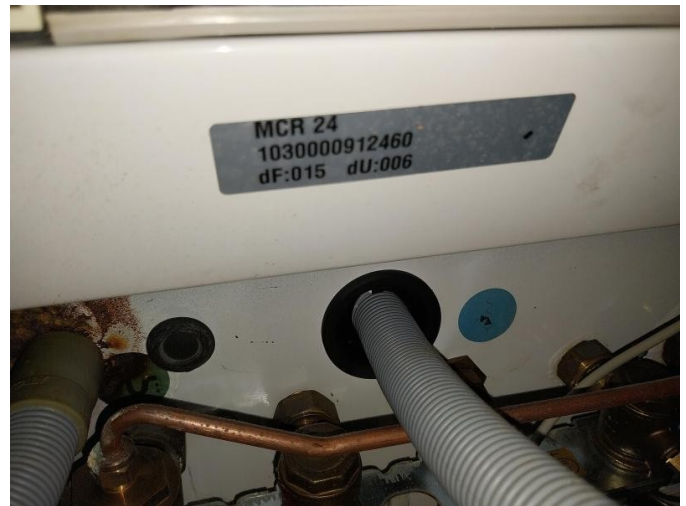
Geen asbest

Beschrijving	Boiler
Omgeving	Binnen
Identificatiemethode	Vaststelling zonder monsternamen
Destructieve handeling voor identificatie	Nee
Opmerking	De CV ketel van het merk De Dietrich type MCR 24, bouwjaar 2010 dateert van na 2001 en is bijgevolg vrij van asbesthoudende materialen.
