Asbestinventarisatetest

Koornblomme 2, 8490 Jabbeke

Attestnummer : 20240205-000110.000

Uitgegeven op : 05.02.2024

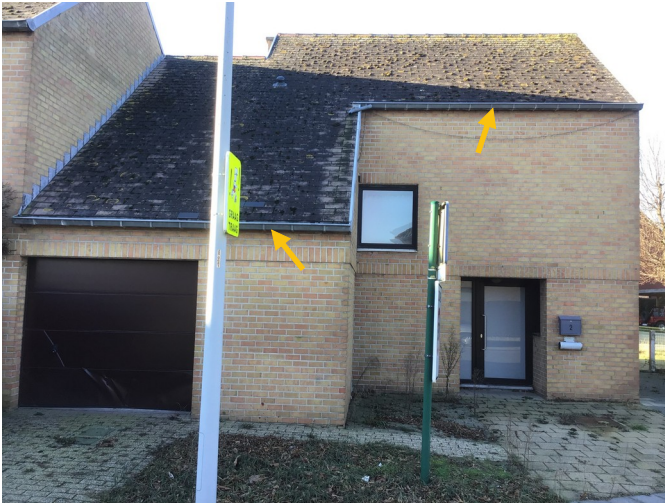
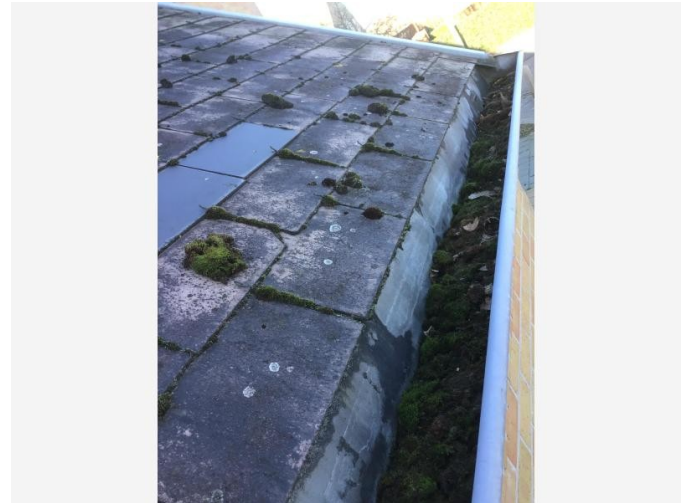
Dringend verwijderen

Beschrijving	Dakgoten: slib/mos
Type afvalstof	Betreft resten (contaminatie) van verwerking of beschadiging
Type resten (contaminatie)	<ul style="list-style-type: none">Stof, deeltjes < 4 mm, flinters, gruis (los, opliggend)Stof, deeltjes < 4 mm, flinters, gruis (vermengd in materiaal)
Besmette materialen	<ul style="list-style-type: none">Organisch materiaal (mos, mest, vegetatie, ...)Sediment (dakgoot, afvoerbuise, regenwaterput, ...)
Bron van de resten	Dakleien
Omgeving	Buiten
Primaire drager	Infrastructuur hemelwater (opvang en afvoer)
Gebondenheid resten	Niet hecht
Hoeveelheid (gewicht - aantal)	<ul style="list-style-type: none">10,00 kg - 1 stuk
Totaal gewicht	10,00 kg
Eenvoudig bereikbaar	Ja
Identificatiemethode	Vaststelling zonder monsternamen
Opmerking	De hoeveelheid vermeld in deze fiche is een schatting. Om de juiste hoeveelheid te bepalen dient er een doorgedreven opmeting plaats te vinden. Dit kadert momenteel niet tot onze opdracht.

- Verwijder het asbestafval.

- Eenvoudige handelingen: mag via doe-het-zelf of door werknemer(s) met opleidingsattest eenvoudige handelingen
Voor slib voorziet de wet geen verplichting om deze asbestverdachte toepassing te laten verwijderen door een firma met een opleidingsattest eenvoudige handelingen. U mag deze asbesttoepassing zelf verwijderen met inachtneming van de nodige veiligheidsmaatregelen om uzelf en uw omgeving te beschermen.

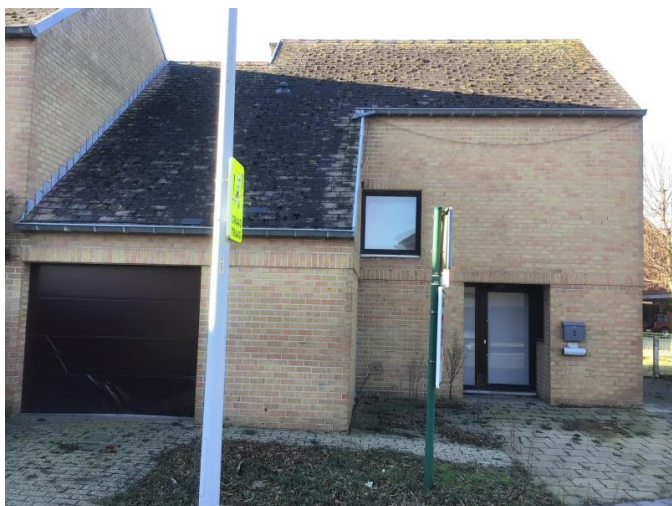
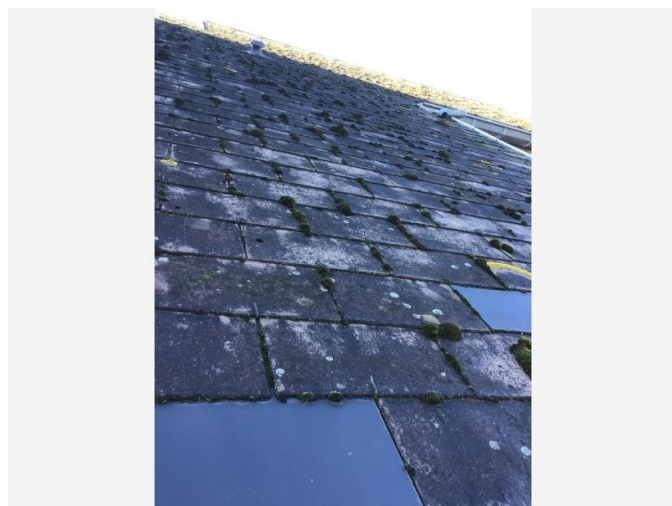
Het asbestmateriaal valt onder de mijlpaal van 2034.

Verwijderen

Eindbeoordeling materiaalrisico	Verhoogd materiaalrisico en/of verhoogde kans op vezelvrijgave
---------------------------------	--

Gebondenheid	Categorie 1: hechtgebonden in oorsprong
Asbestsoort (vezeltype)	Crocidoliet aanwezig
Asbestconcentratie	Laag (< 50%)
Afschermingsgraad van het gehele materiaal	Geheel of deels vrij aan de buitenlucht

Toestand van het materiaal	Matig beschadigd, matig verweerd
----------------------------	----------------------------------

Beschrijving	Dak: leien
Omgeving	Buiten
Primaire drager	Schuin dak
Asbestmateriaal	Dak- en gevelbekleding - Lei, shingle
Bindmiddel van asbestmateriaal	Cement
Gebondenheid op basis van bindmiddel	Hecht
Hoeveelheid (oppervlakte - aantal)	<ul style="list-style-type: none"> • 112,00 m² - 1 stuk
Totale oppervlakte	112,00 m ²
Eenvoudig bereikbaar	Ja
Bevestigingswijze	<ul style="list-style-type: none"> • Genageld, geniet
Identificatiemethode	Vaststelling zonder monsternamen
Destructieve handeling voor identificatie	Nee
Opmerking	De hoeveelheid vermeld in deze fiche is een schatting. Om de juiste hoeveelheid te bepalen dient er een doorgedreven opmeting plaats te vinden. Dit kadert momenteel niet tot onze opdracht.

- Zorg voor een veilig beheer. Vermijd het beschadigen van het asbestmateriaal. Controleer de toestand jaarlijks op wijzigingen.

- Eenvoudige handelingen: mag via doe-het-zelf of door werknemer(s) met opleidingsattest eenvoudige handelingen
Voor dakleien voorziet de wet geen verplichting om deze asbestverdachte toepassing te laten verwijderen door een firma met een opleidingsattest eenvoudige handelingen. U mag, in principe, ongeacht beschadigingen of vrije asbestvezels, deze asbesttoepassing zelf verwijderen met inachtneming van de nodige veiligheidsmaatregelen om uzelf en uw omgeving te beschermen. Een beschadigde asbesttoepassing in slechte staat kan makkelijk verder breken of vergruizen. Er komen dan schadelijke asbestvezels vrij die ingeademd kunnen worden.

1. leien mogen niet breken of beschadigd worden (nooit gooien of breken)
2. besproei de leien met speciaal fixeermiddel (per keer +- 5m²)
3. bevestigingsnagel lei losmaken d.m.v. klauwhamer met blokje hout eronder om beschadiging te vermijden
4. leien één voor één losmaken
5. leien één voor één voorzichtig stapelen in een asbestafvalzak (niet breken)
6. met het asbestafval kunt u terecht op het recyclagepark of bij een geregistreerde . asbestinzamelaar

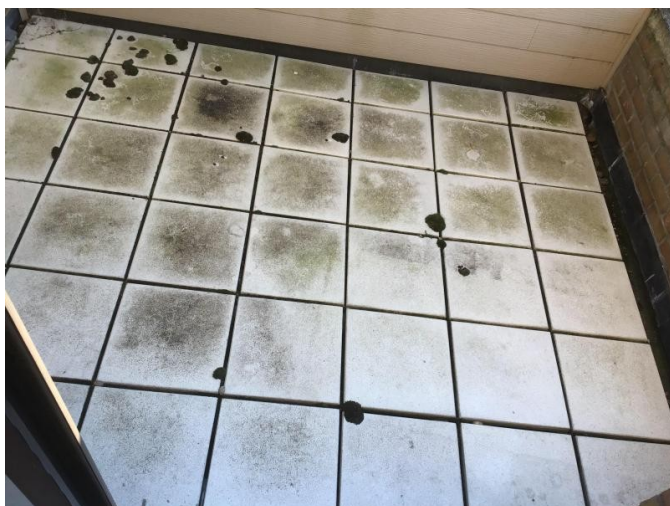
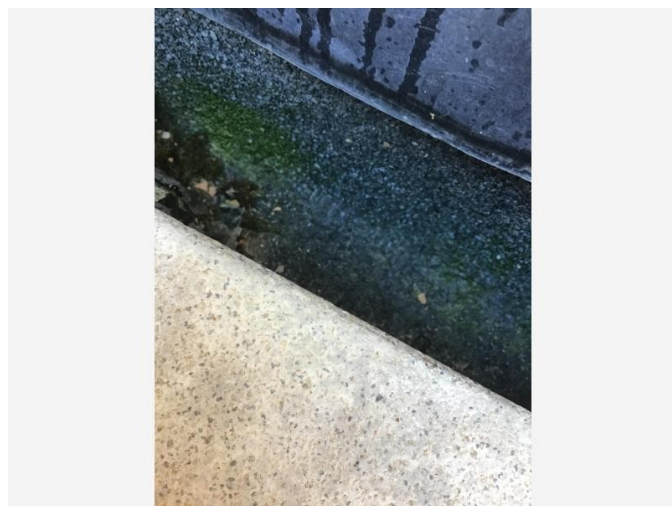
Het asbestmateriaal valt onder de mijlpaal van 2040.

Verwijderen

Eindbeoordeling materiaalrisico	Verhoogd materiaalrisico en/of verhoogde kans op vezelvrijgave
---------------------------------	--

Gebondenheid	Categorie 1: hechtgebonden in oorsprong
Asbestsoort (vezeltype)	Alleen chrysotiel
Asbestconcentratie	Laag (< 50%)
Afschermingsgraad van het gehele materiaal	Geheel of deels vrij aan de buitenlucht
Toestand van het materiaal	Matig beschadigd, matig verweerd

Beschrijving	Terras: roofing
Omgeving	Buiten
Primaire drager	Plat dak

Asbestmateriaal	Dak- en gevelbekleding - Roofing
Bindmiddel van asbestmateriaal	Bitumen (roofing, teer, asfalt)
Gebondenheid op basis van bindmiddel	Hecht
Hoeveelheid (oppervlakte - aantal)	<ul style="list-style-type: none"> • 8,50 m² - 1 stuk
Totale oppervlakte	8,50 m ²
Eenvoudig bereikbaar	Ja
Bevestigingswijze	<ul style="list-style-type: none"> • Verlijmd, ingegoten, versmeerd
Identificatiemethode	<p>Vaststelling zonder monsternamen</p> <p>Motivatie: Groot risico op structurele gevolgschade (lekschade, werking installatie,...)</p>
Destructieve handeling voor identificatie	Nee
Opmerking	De hoeveelheid vermeld in deze fiche is een schatting. Om de juiste hoeveelheid te bepalen dient er een doorgedreven opmeting plaats te vinden. Dit kadert momenteel niet tot onze opdracht.

- Zorg voor een veilig beheer. Vermijd het beschadigen van het asbestmateriaal. Controleer de toestand jaarlijks op wijzigingen.

- Eenvoudige handelingen: mag via doe-het-zelf of door werknemer(s) met opleidingsattest eenvoudige handelingen
Voor roofing voorziet de wet geen verplichting om deze asbestverdachte toepassing te laten verwijderen door een firma met een opleidingsattest eenvoudige handelingen.

We raden u echter ten zeerste aan de roofing wel degelijk door een firma met opleidingsattest eenvoudige handelingen te laten verwijderen.

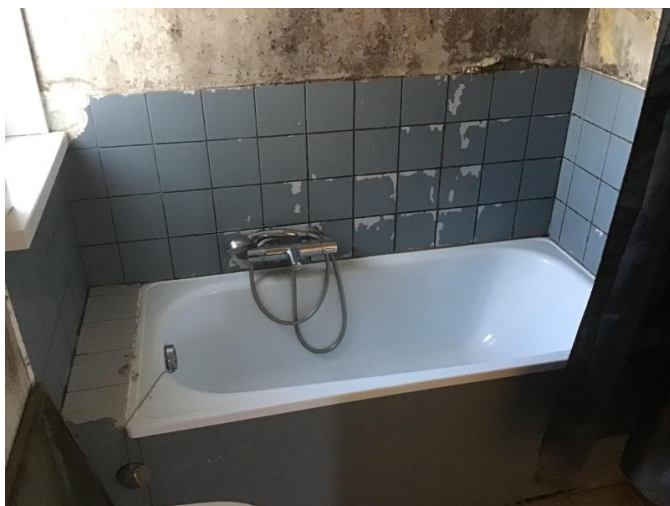
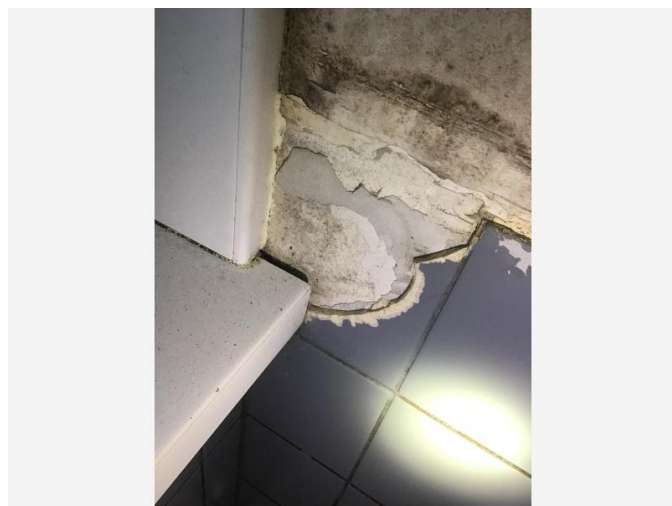
Het asbestmateriaal valt onder de mijlpaal van 2040.

Verwijderen

Eindbeoordeling materiaalrisico	Verhoogd materiaalrisico en/of verhoogde kans op vezelvrijgave
---------------------------------	--

Gebondenheid	Categorie 1: hechtgebonden in oorsprong
Asbestsoort (vezeltype)	Alleen chrysotiel
Asbestconcentratie	Laag (< 50%)
Afschermingsgraad van het gehele materiaal	Geheel of deels (ook) vrij aan de binnenlucht
Toestand van het materiaal	Matig beschadigd, matig verweerd

#	Type	Referentie	Resultaat
4.1	Puntmonster	MM 05	Chrysotiel

Beschrijving	Badkamer: tegellijm
Omgeving	Binnen
Primaire drager	Binnenwand
Asbestmateriaal	In-situ afwerkingslagen - Lijm laag
Bindmiddel van asbestmateriaal	Cement
Gebondenheid op basis van bindmiddel	Hecht
Hoeveelheid (gewicht - aantal)	• 2,00 kg - 1 stuk

- Zorg voor een veilig beheer. Vermijd het beschadigen van het asbestmateriaal. Controleer de toestand jaarlijks op wijzigingen.

- Hermetische zone (erkend asbestverwijderaar)
Het verwijderen van de tegellijm moet gebeuren door bedrijven erkend voor werken van afbraak of verwijdering van asbest en/of materialen die asbest bevatten.

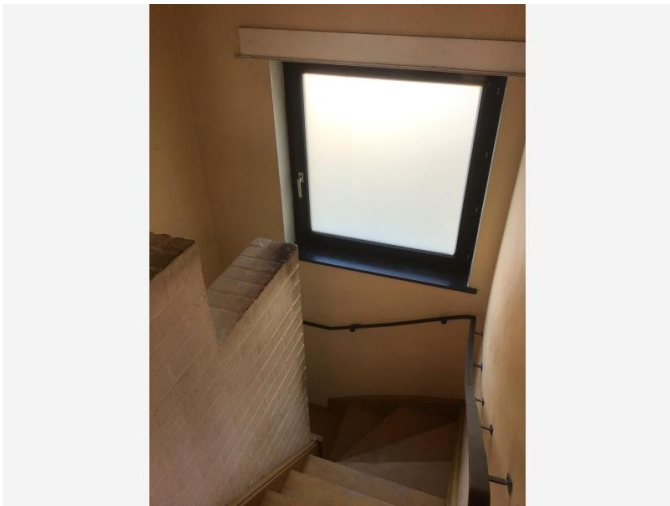
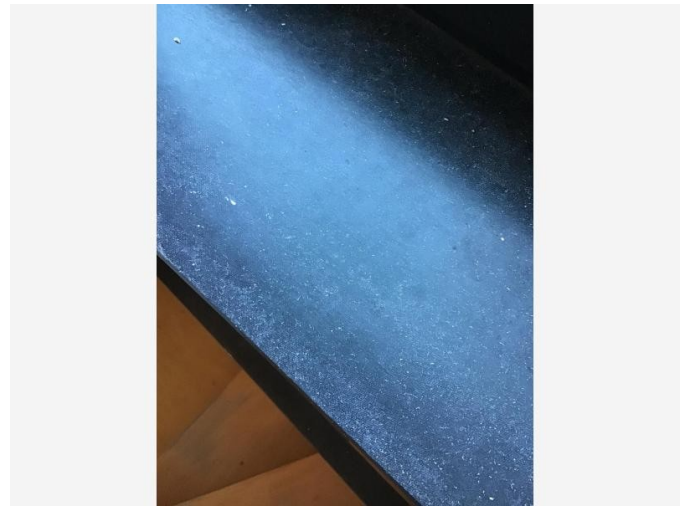
Het asbestmateriaal valt onder de mijlpaal van 2040.

Zorgvuldig beheren

Eindbeoordeling materiaalrisico	Laag materiaalrisico en/of verlaagde kans op vezelvrijgave
---------------------------------	--

Gebondenheid	Categorie 1: hechtgebonden in oorsprong
Asbestsoort (vezeltype)	Alleen chrysotiel
Asbestconcentratie	Laag (< 50%)
Afschermingsgraad van het gehele materiaal	Geheel of deels (ook) vrij aan de binnenlucht
Toestand van het materiaal	Licht beschadigd, licht verweerd. Intact materiaal type Pical – asbestboard of categorie III 'gebondenheid'

Beschrijving	Verdiep 1: vensterbanken
Omgeving	Binnen
Primaire drager	Wandopening verticaal (raam, deur, ...)
Asbestmateriaal	Plaat, paneel, tablet - Type Massal
Bindmiddel van asbestmateriaal	Cement
Gebondenheid op basis van bindmiddel	Hecht

- Zorg voor een veilig beheer. Vermijd het beschadigen van het asbestmateriaal. Controleer de toestand jaarlijks op wijzigingen.

- Eenvoudige handelingen: mag via doe-het-zelf of door werknemer(s) met opleidingsattest eenvoudige handelingen
/Indien het asbestverdachte materiaal volledig intact is en er geen vrije asbestvezels zichtbaar zijn, voorziet de wet geen verplichting om deze asbestverdachte toepassing te laten verwijderen door een firma met een opleidingsattest eenvoudige handelingen. U mag, in principe, deze asbesttoepassing zelf verwijderen met in achtname van de nodige veiligheidsmaatregelen om uzelf en uw omgeving te beschermen. Tijdens het verwijderen van de asbesttoepassing moet het materiaal intact blijven.

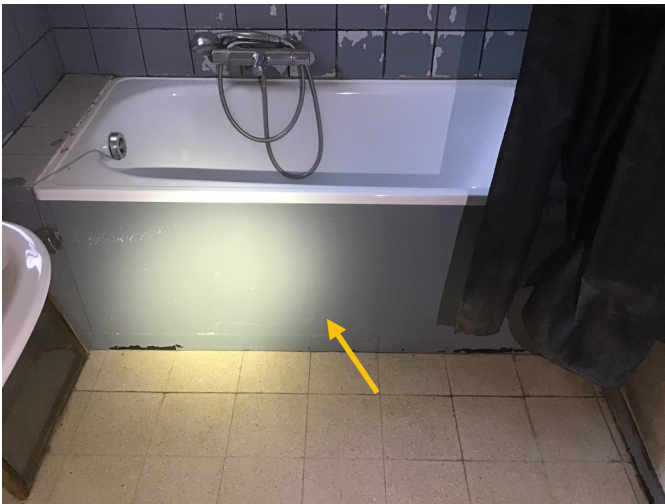
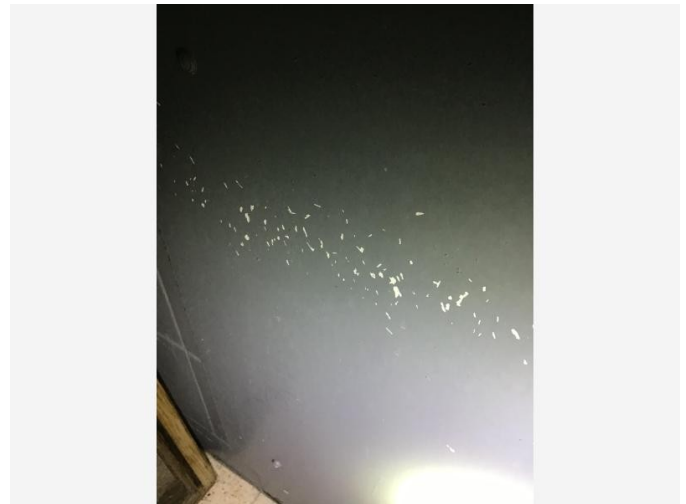
Het asbestmateriaal valt onder de mijlpaal van 2040.

Zorgvuldig beheren

Eindbeoordeling materiaalrisico	Laag materiaalrisico en/of verlaagde kans op vezelvrijgave
---------------------------------	--

Gebondenheid	Categorie 1: hechtgebonden in oorsprong
Asbestsoort (vezeltype)	Alleen chrysotiel
Asbestconcentratie	Laag (< 50%)
Afschermingsgraad van het gehele materiaal	Geheel of deels (ook) vrij aan de binnenlucht
Toestand van het materiaal	Licht beschadigd, licht verweerd. Intact materiaal type Pical – asbestboard of categorie III 'gebondenheid'

#	Type	Referentie	Resultaat
6.1	Puntmonster	MM 06	Chrysotiel

Beschrijving	Badkamer: plaat bad
Omgeving	Binnen

- Zorg voor een veilig beheer. Vermijd het beschadigen van het asbestmateriaal. Controleer de toestand jaarlijks op wijzigingen.

- Eenvoudige handelingen: mag via doe-het-zelf of door werknemer(s) met opleidingsattest eenvoudige handelingen
Indien het asbestverdachte materiaal volledig intact is en er geen vrije asbestvezels zichtbaar zijn, voorziet de wet geen verplichting om deze asbestverdachte toepassing te laten verwijderen door een firma met een opleidingsattest eenvoudige handelingen. U mag, in principe, deze asbesttoepassing zelf verwijderen met in achtneming van de nodige veiligheidsmaatregelen om Uzelf en uw omgeving te beschermen. Tijdens het verwijderen van de asbesttoepassing moet het materiaal intact blijven.

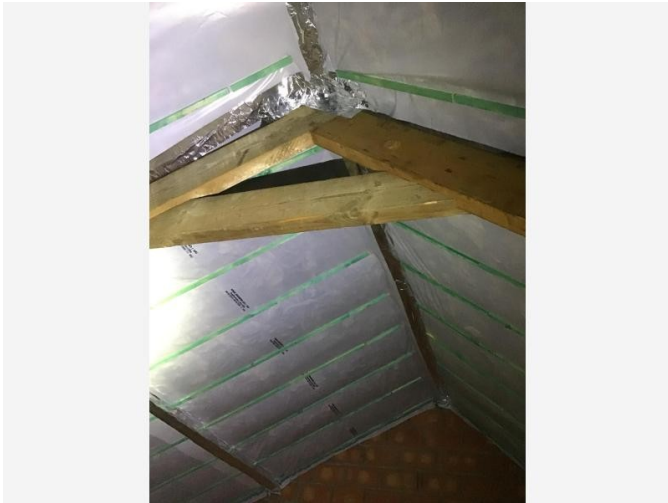
In de periode waarin deze woning werd gebouwd, werden frequent asbestverdachte onderdakplaten gebruikt. De onderdakplaten waren tijdens het plaatsbezoek niet inspecteerbaar noch visueel te onderzoeken zonder destructief onderzoek. Indien bij werken de onderdakplaten zichtbaar zouden worden dienen ze alsnog onderzocht te worden.

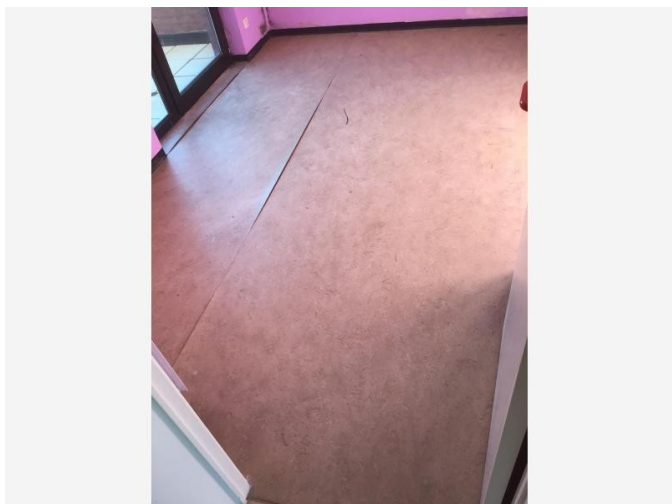
In kamer 3 en 4 ligt er linoleum op de vloer, deze is niet-asbestverdacht.

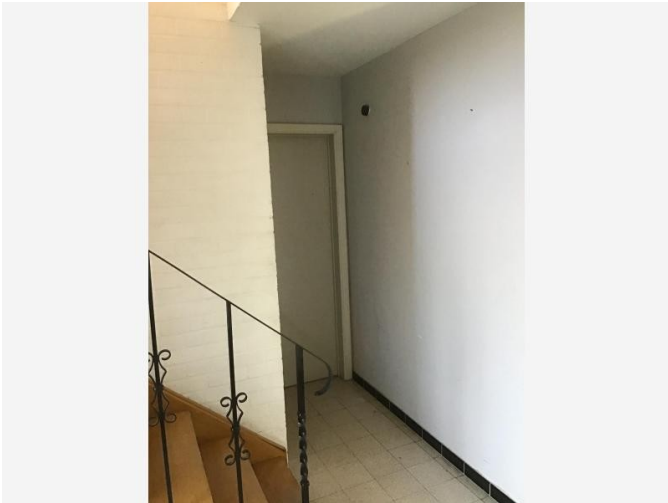
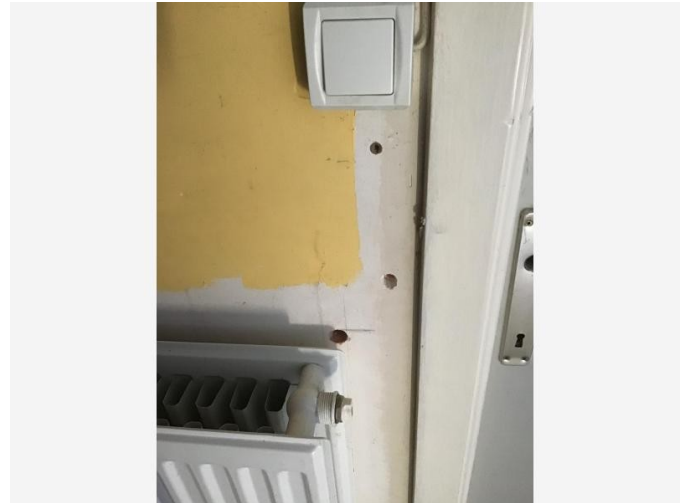
Geen asbest

#	Type	Referentie	Resultaat
9.1	Mengmonster	MM 01	Geen asbest

Beschrijving	Muren: pleisterwerk
Omgeving	Binnen
Primaire drager	Binnenwand

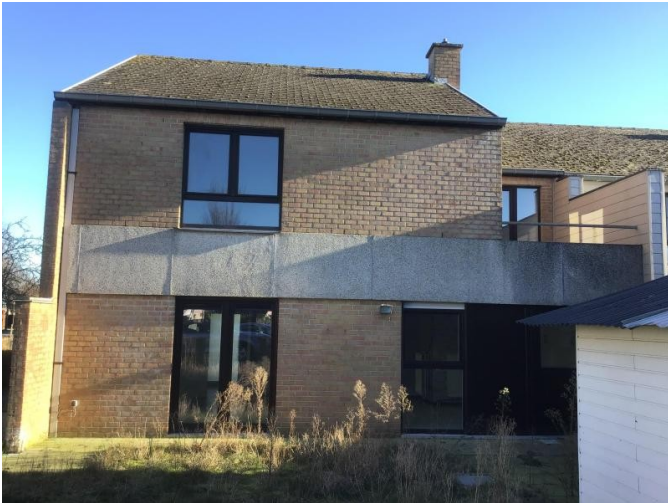
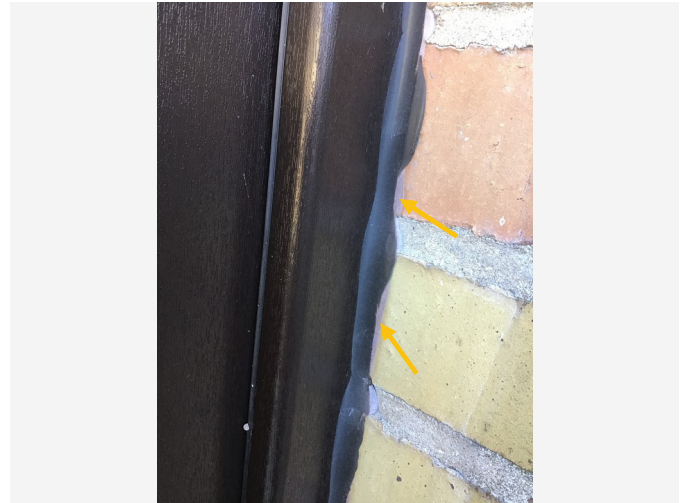
Fiche 10: Ramen: mastiek

Geen asbest

#	Type	Referentie	Resultaat
10.1	Puntmonster	MM 03	Geen asbest

Beschrijving	Ramen: mastiek
Omgeving	Buiten
Primaire drager	Wandopening verticaal (raam, deur, ...)

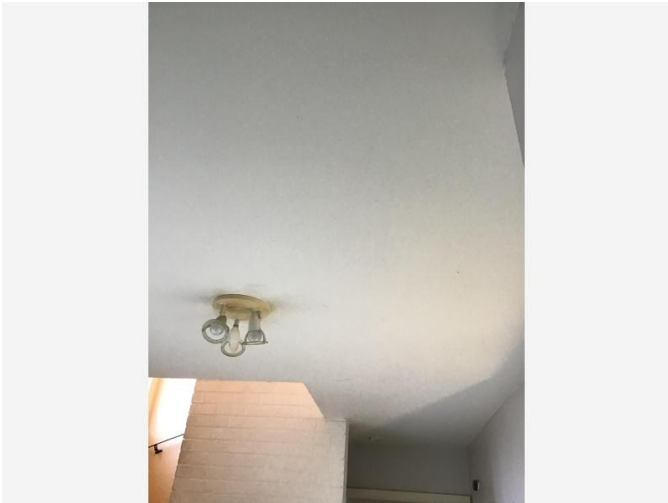
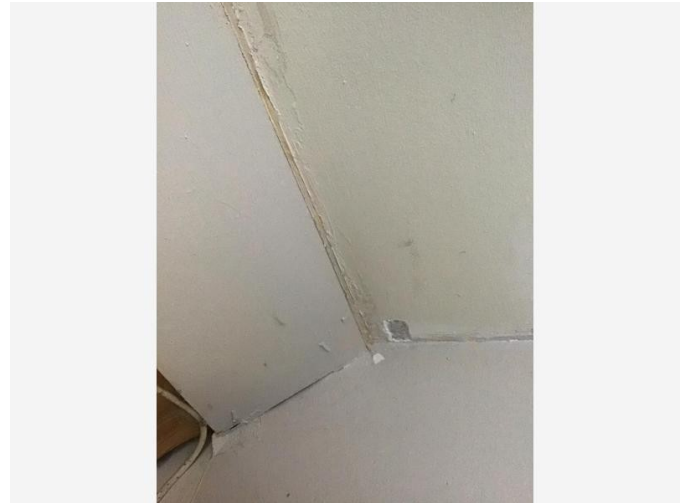
Geen asbest

#	Type	Referentie	Resultaat
11.1	Mengmonster	MM 02	Geen asbest

Beschrijving	Plafonds: pleisterwerk
Omgeving	Binnen
Primaire drager	Plafond

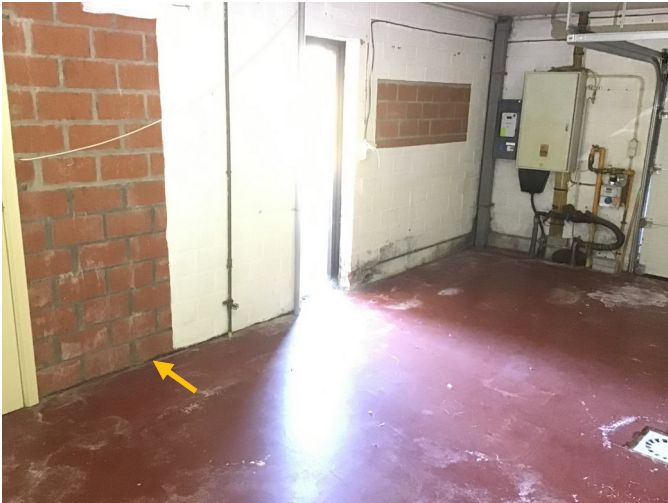
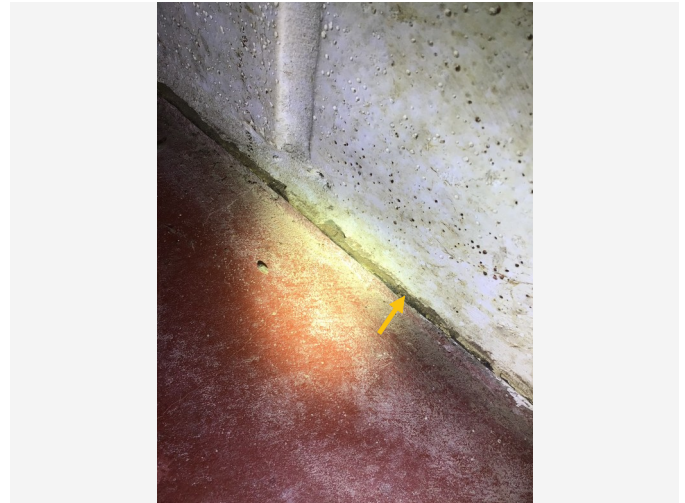
Fiche 12: Garage: waterkering

Geen asbest

#	Type	Referentie	Resultaat
12.1	Puntmonster	MM 04	Geen asbest

Beschrijving	Garage: waterkering
Omgeving	Binnen
Primaire drager	Binnenwand
Bindmiddel van materiaal	Bitumen (roofing, teer, asfalt)
