Asbestinventarisatetest

De Twaalf Gemeten 24, 8310 Brugge

Attestnummer : 20240317-000153.000

Uitgegeven op : 17.03.2024

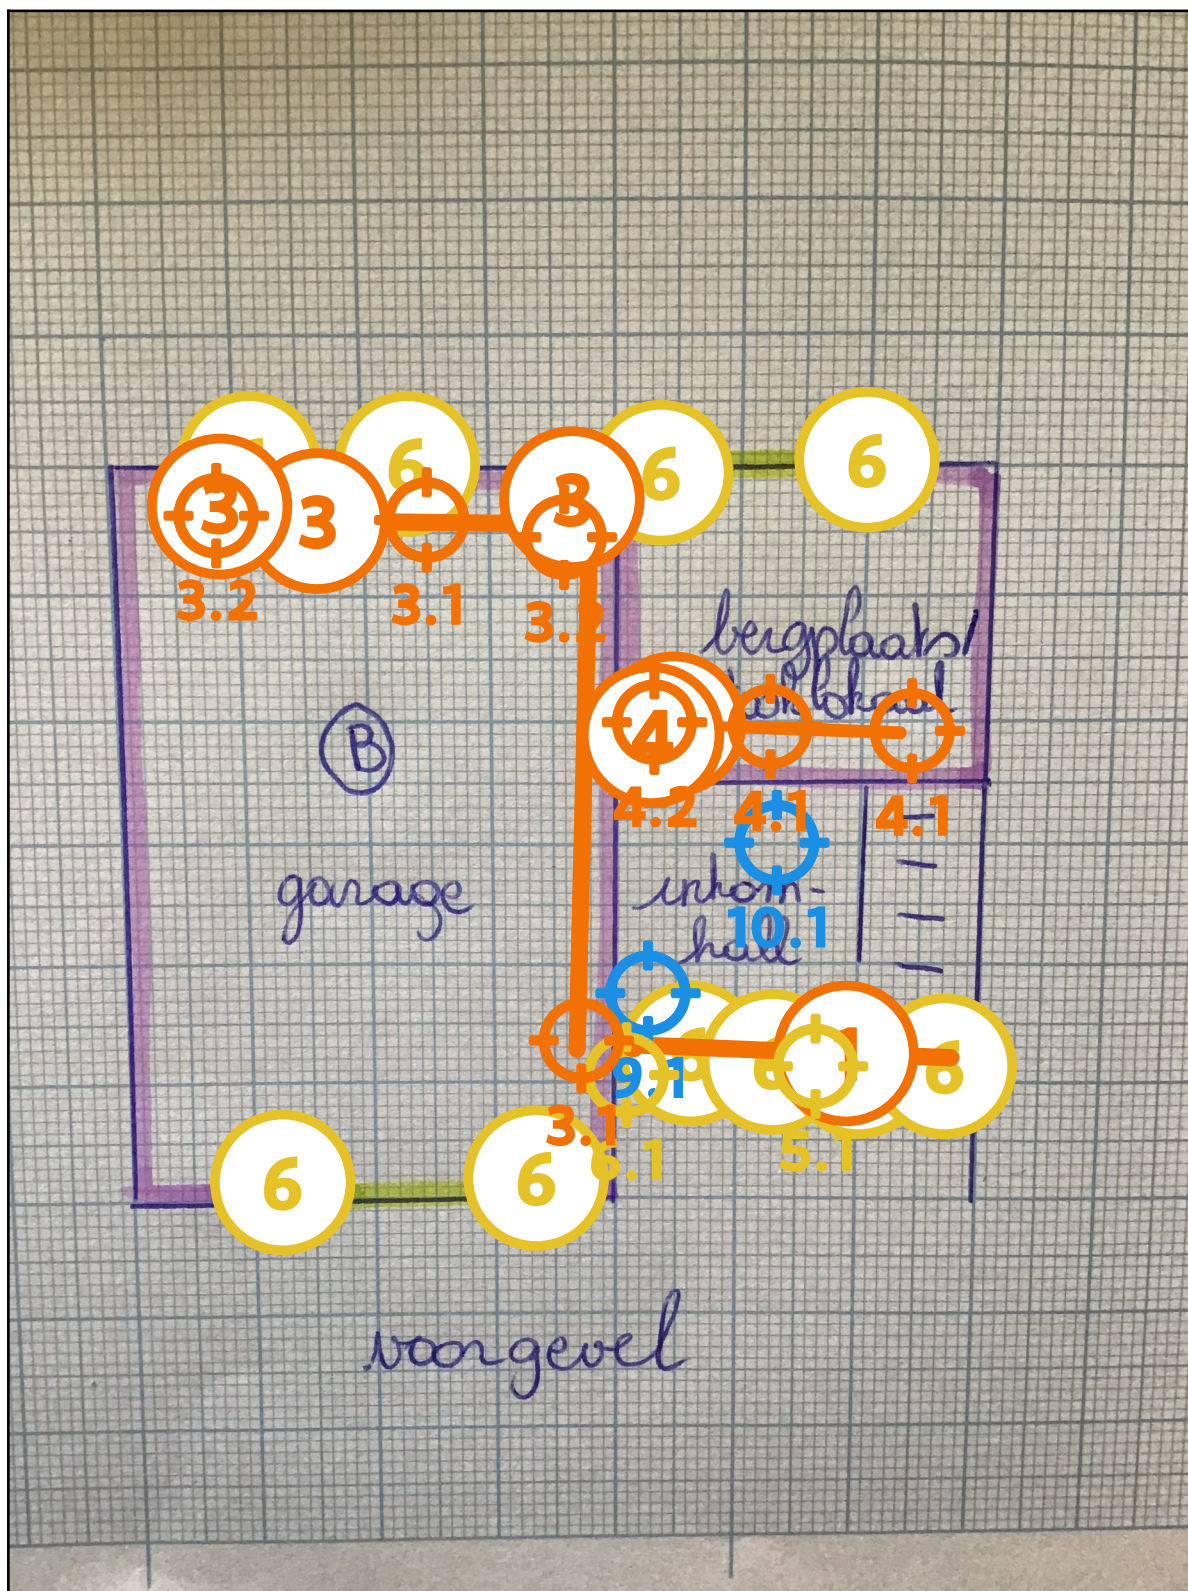
Plan 1.2: Gelijkvloers

1. Inkomhall/ voordeur - platen	Asbestmateriaal	Verwijderen
3. Garage - leidingisolatie	Asbestmateriaal	Verwijderen
3.1 Code: MM04 - RS	Mengmonster	-
3.2 Code: MM05 -Bo	Mengmonster	-
4. Berging - leidingisolatie	Asbestmateriaal	Verwijderen
4.1 Code: MM06 - RS	Mengmonster	-
4.2 Code: MM07 - BO	Mengmonster	-
5. Voorgevel afwerkingsplaat - mastiek	Asbestmateriaal	Zorgvuldig beheren
5.1 Code: MM09	Puntmonster	-
6. Tussen gevel en ramen - mastiek	Asbestmateriaal	Zorgvuldig beheren
6.1 Code: MM03	Puntmonster	-
9. Pleisterwerk muren	Geen asbest	-
9.1 Code: MM01	Mengmonster	-
10. Pleisterwerk plafonds	Geen asbest	-
10.1 Code: MM02	Mengmonster	-

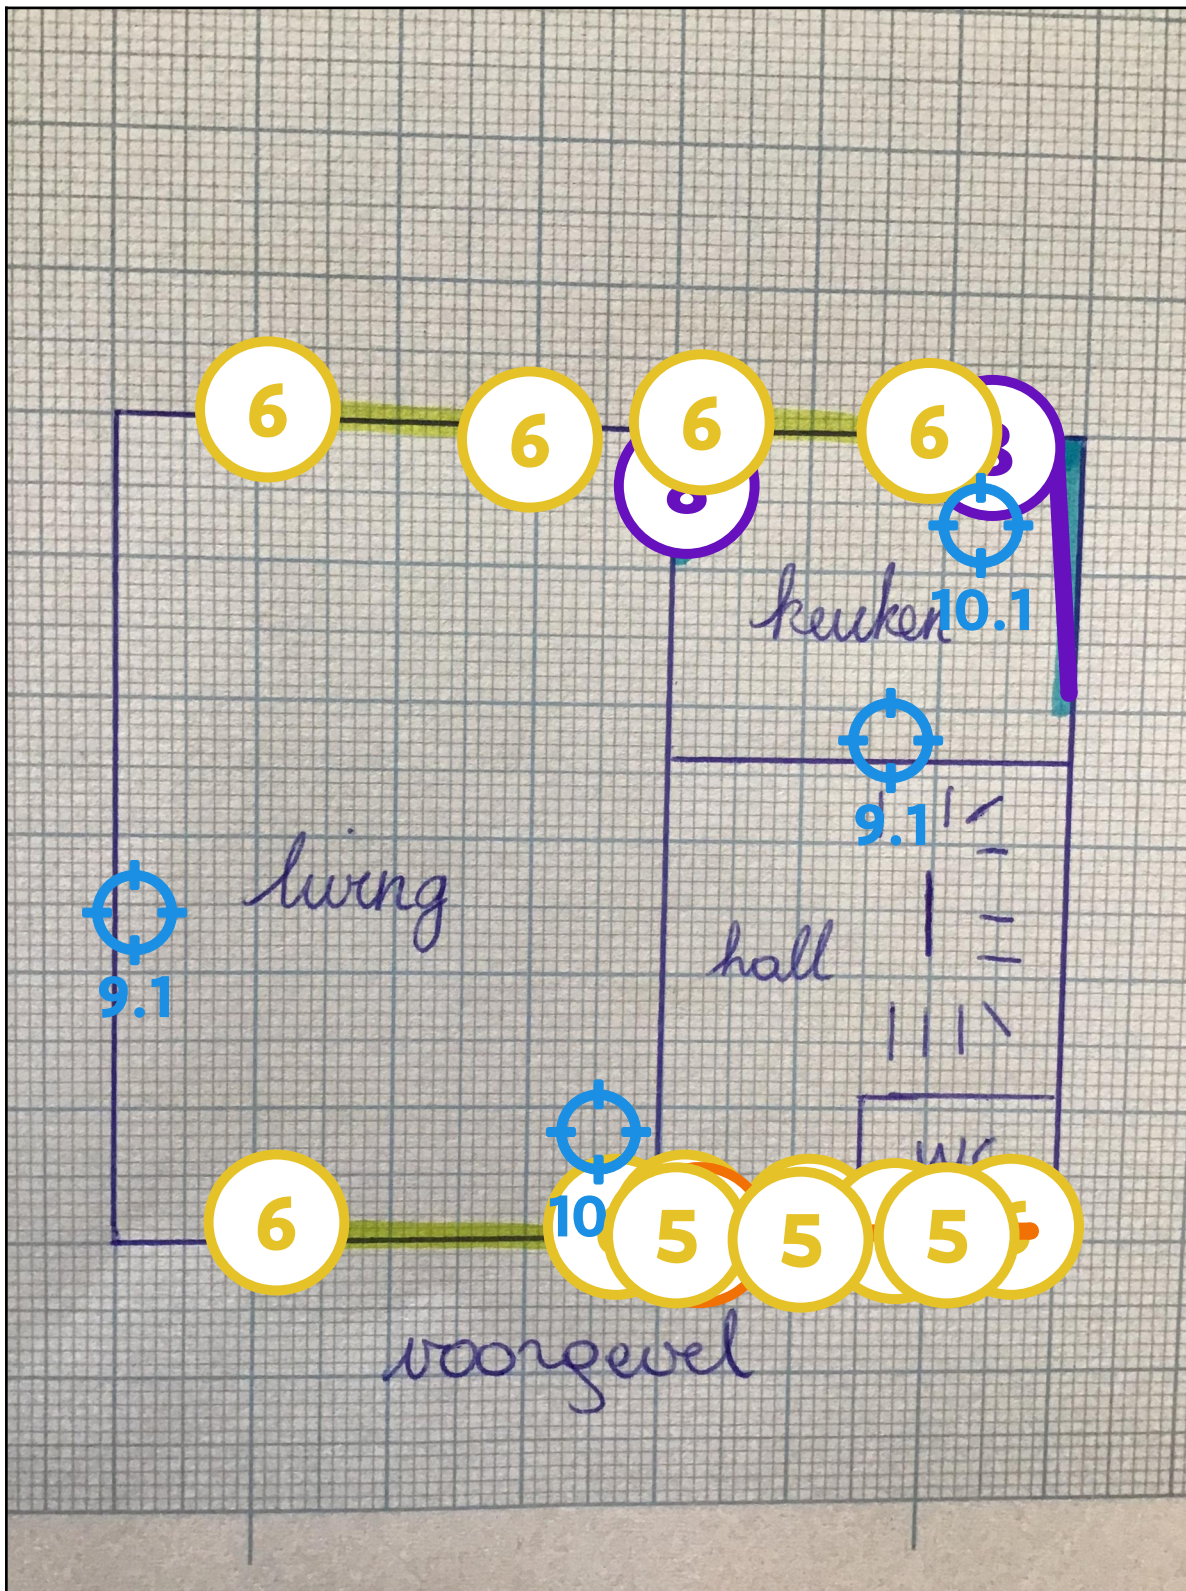
Plan 1.3: 1ste verdieping

2. Voorgevel - afwerkingsplaat	Asbestmateriaal	Verwijderen
5. Voorgevel afwerkingsplaat - mastiek	Asbestmateriaal	Zorgvuldig beheren
6. Tussen gevel en ramen - mastiek	Asbestmateriaal	Zorgvuldig beheren
8. Keuken/badkamer - tegels	Advies	-
9. Pleisterwerk muren	Geen asbest	-
9.1 Code: MM01	Mengmonster	-
10. Pleisterwerk plafonds	Geen asbest	-
10.1 Code: MM02	Mengmonster	-

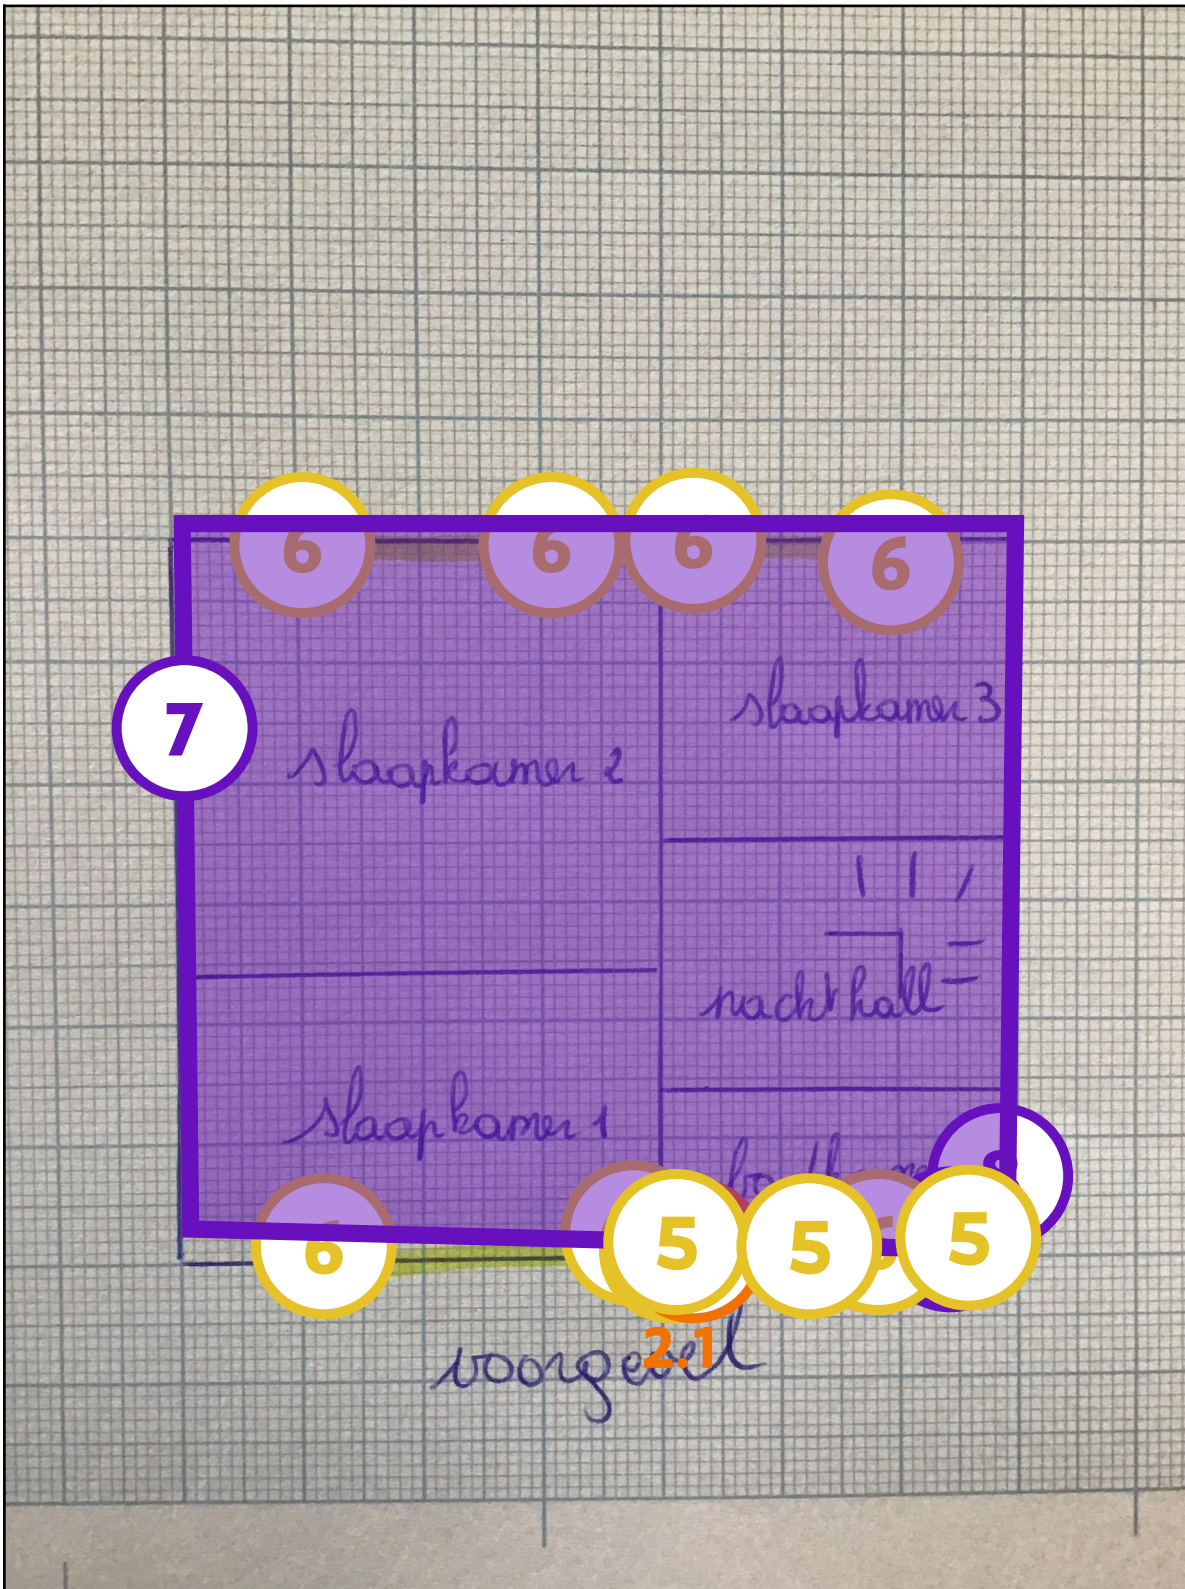
Plan 1.4: 2de verdieping

2. Voorgevel - afwerkingsplaat	Asbestmateriaal	Verwijderen
2.1 Code: MM08	Puntmonster	-
5. Voorgevel afwerkingsplaat - mastiek	Asbestmateriaal	Zorgvuldig beheren
6. Tussen gevel en ramen - mastiek	Asbestmateriaal	Zorgvuldig beheren
7. Hoofddak - plat dak	Beperking	-
8. Keuken/badkamer - tegels	Advies	-

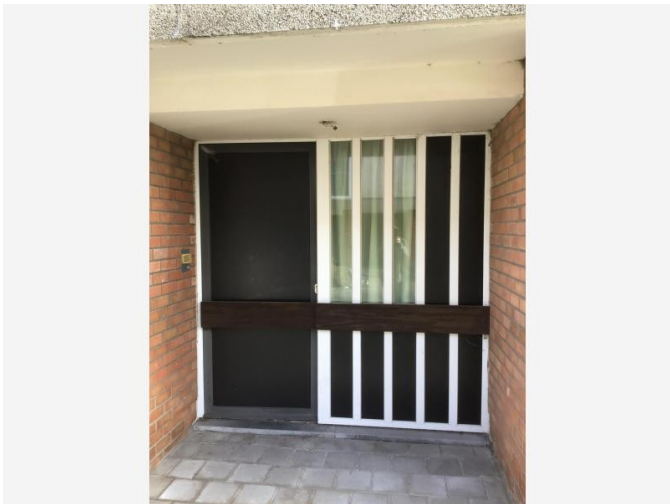
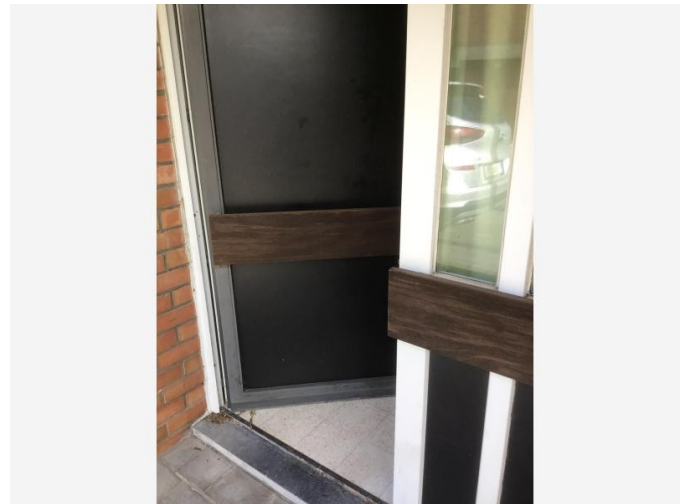
Het asbestmateriaal valt onder de mijlpaal van 2040.

Eindbeoordeling materiaalrisico	Verhoogd materiaalrisico en/of verhoogde kans op vezelvrijgave
---------------------------------	--

Gebondenheid	Categorie 1: hechtgebonden in oorsprong
Asbestsoort (vezeltype)	Crocidoliet aanwezig
Asbestconcentratie	Laag (< 50%)
Afschermingsgraad van het gehele materiaal	Geheel of deels vrij aan de buitenlucht
Toestand van het materiaal	Matig beschadigd, matig verweerd

Beschrijving	Inkomhall/ voordeur - platen
Omgeving	Grenst aan binnen- en buitenlucht
Primaire drager	Wandopening verticaal (raam, deur, ...)
Asbestmateriaal	Plaat, paneel, tablet - Type Menuiserite
Bindmiddel van asbestmateriaal	Cement
Gebondenheid op basis van bindmiddel	Hecht
Hoeveelheid (oppervlakte - dikte - aantal)	• 5,00 m ² - 0,50 cm - 1 stuk

Het asbestmateriaal valt onder de mijlpaal van 2034.

Verwijderen

- Zorg voor een veilig beheer. Vermijd het beschadigen van het asbestmateriaal. Controleer de toestand jaarlijks op wijzigingen.

- Eenvoudige handelingen: mag via doe-het-zelf of door werknemer(s) met opleidingsattest eenvoudige handelingen
Indien het asbestverdachte materiaal volledig intact is en er geen vrije asbestvezels zichtbaar zijn, voorziet de wet geen verplichting om deze asbestverdachte toepassing te laten verwijderen door een firma met een opleidingsattest eenvoudige handelingen. U mag, in principe, deze asbesttoepassing zelf verwijderen met in achtneming van de nodige veiligheidsmaatregelen om Uzelf en uw omgeving te beschermen. Tijdens het verwijderen van de asbesttoepassing moet het materiaal intact blijven.

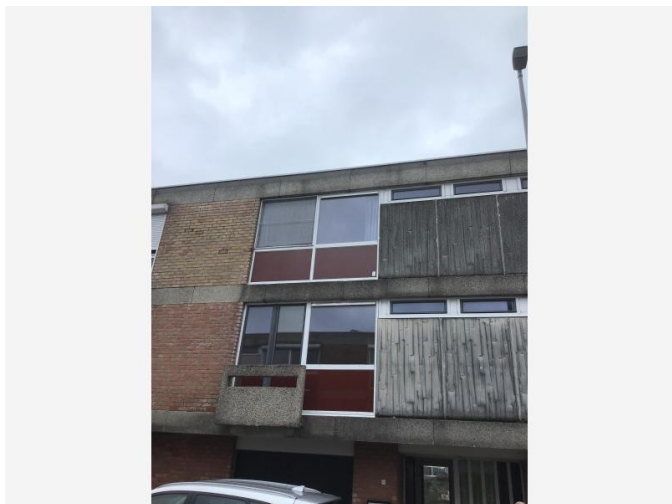
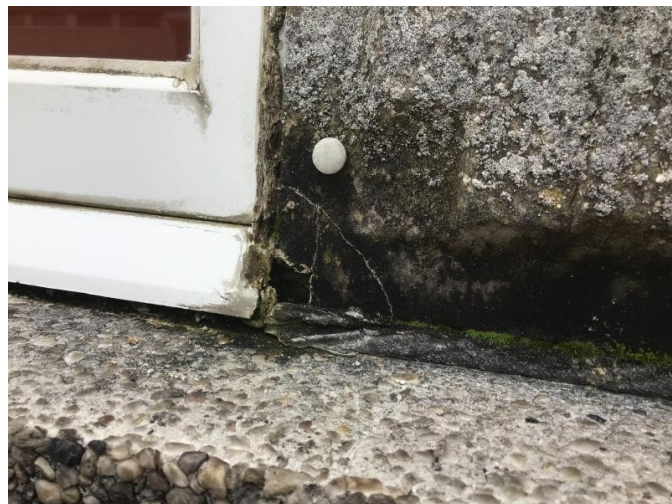
Eindbeoordeling materiaalrisico	Verhoogd materiaalrisico en/of verhoogde kans op vezelvrijgave
---------------------------------	--

Gebondenheid	Categorie 1: hechtgebonden in oorsprong
Asbestsoort (vezeltype)	Alleen chrysotiel
Asbestconcentratie	Laag (< 50%)
Afschermingsgraad van het gehele materiaal	Geheel of deels vrij aan de buitenlucht
Toestand van het materiaal	Matig beschadigd, matig verweerd

#	Type	Referentie	Resultaat
2.1	Puntmonster	MM08	Chrysotiel

Beschrijving	Voorgevel - afwerkingsplaat
Omgeving	Buiten

Verwijderen

- Zorg voor een veilig beheer. Vermijd het beschadigen van het asbestmateriaal. Controleer de toestand jaarlijks op wijzigingen.

- Eenvoudige handelingen: mag via doe-het-zelf of door werknemer(s) met opleidingsattest eenvoudige handelingen
Indien het asbestverdachte materiaal volledig intact is en er geen vrije asbestvezels zichtbaar zijn, voorziet de wet geen verplichting om deze asbestverdachte toepassing te laten verwijderen door een firma met een opleidingsattest eenvoudige handelingen. U mag, in principe, deze asbesttoepassing zelf verwijderen met in achtneming van de nodige veiligheidsmaatregelen om uzelf en uw omgeving te beschermen. Tijdens het verwijderen van de asbesttoepassing moet het materiaal intact blijven.

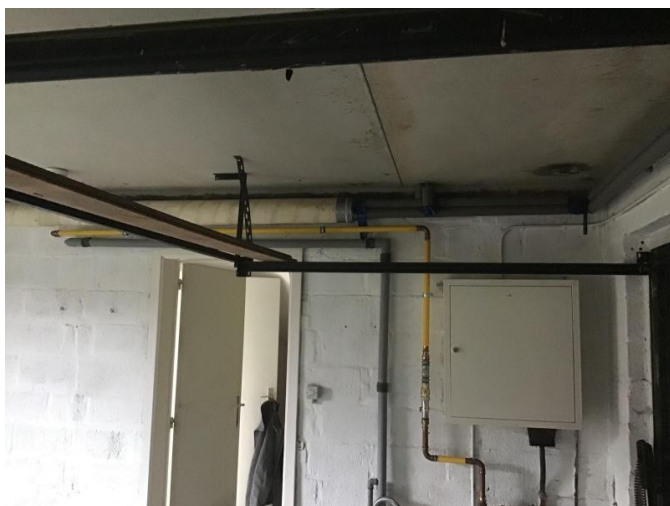
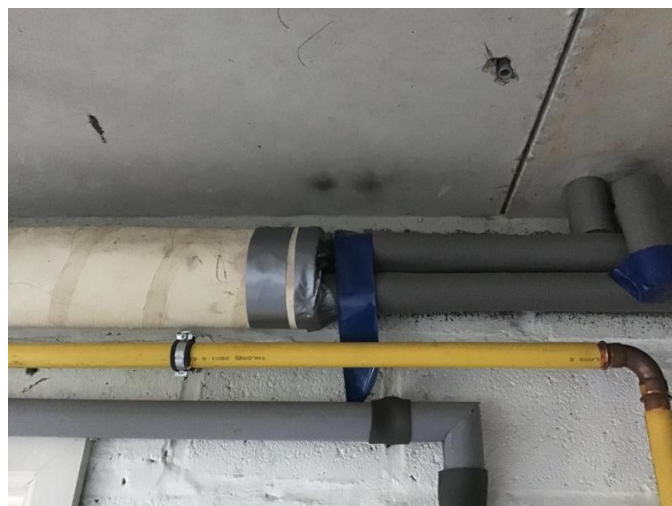
Eindbeoordeling materiaalrisico	Verhoogd materiaalrisico en/of verhoogde kans op vezelvrijgave
---------------------------------	--

Gebondenheid	Categorie 2: niet-hechtgebonden met matrix
Asbestsoort (vezeltype)	Amfibool aanwezig, uitgezonderd crocidoliet
Asbestconcentratie	Hoog ($\geq 50\%$)
Afschermingsgraad van het gehele materiaal	Geheel of deels (ook) vrij aan de binnenlucht
Toestand van het materiaal	Licht beschadigd, licht verweerd. Intact materiaal type Pical – asbestboard of categorie III 'gebondenheid'

#	Type	Referentie	Resultaat
3.1	Mengmonster	MM04 - RS	Geen asbest
3.2	Mengmonster	MM05 -Bo	Amosiet, Chrysotiel

Beschrijving	Garage - leidingisolatie
Omgeving	Binnen
Primaire drager	HVAC infrastructuur en uitrusting
Asbestmateriaal	In-situ afwerkingslagen - Thermische isolatie

- Verwijder dit asbestmateriaal zo snel mogelijk. Volg de toestand goed op.

- Hermetische zone (erkend asbestverwijderaar)
Het verwijderen van de leidingisolatie moet gebeuren door bedrijven erkend voor werken van afbraak of verwijdering van asbest en/of materialen die asbest bevatten.

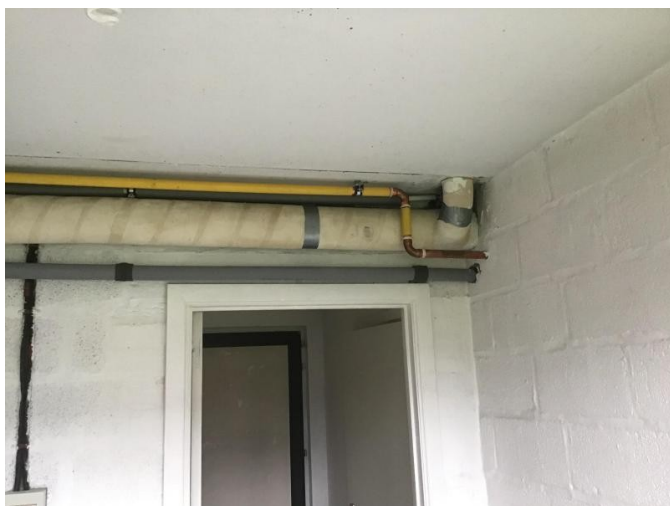
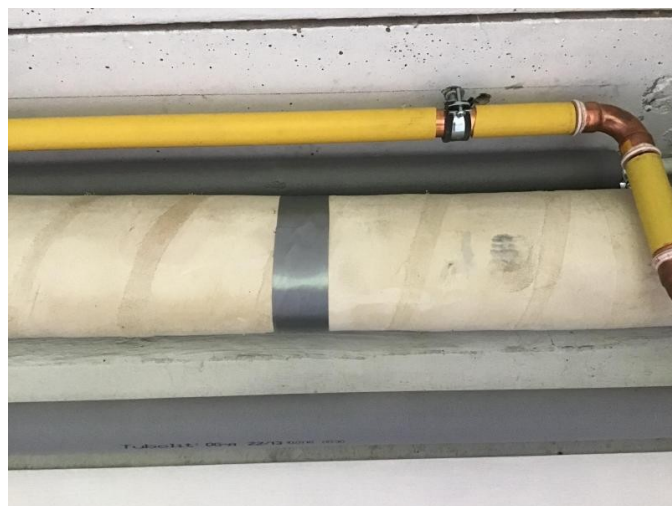
Eindbeoordeling materiaalrisico	Verhoogd materiaalrisico en/of verhoogde kans op vezelvrijgave
---------------------------------	--

Gebondenheid	Categorie 2: niet-hechtgebonden met matrix
Asbestsoort (vezeltype)	Amfibool aanwezig, uitgezonderd crocidoliet
Asbestconcentratie	Hoog ($\geq 50\%$)
Afschermingsgraad van het gehele materiaal	Geheel of deels (ook) vrij aan de binnenlucht
Toestand van het materiaal	Licht beschadigd, licht verweerd. Intact materiaal type Pical – asbestboard of categorie III 'gebondenheid'

#	Type	Referentie	Resultaat
4.1	Mengmonster	MM06 - RS	Amosiet, Chrysotiel
4.2	Mengmonster	MM07 - BO	Amosiet, Chrysotiel

Beschrijving	Berging - leidingisolatie
Omgeving	Binnen
Primaire drager	HVAC infrastructuur en uitrusting
Asbestmateriaal	In-situ afwerkingslagen - Thermische isolatie

- Verwijder dit asbestmateriaal zo snel mogelijk. Volg de toestand goed op.

- Hermetische zone (erkend asbestverwijderaar)
Het verwijderen van de leidingisolatie moet gebeuren door bedrijven erkend voor werken van afbraak of verwijdering van asbest en/of materialen die asbest bevatten.

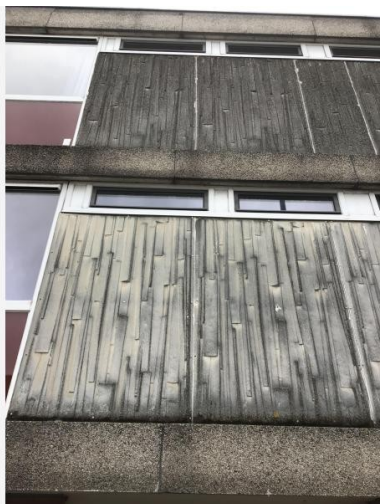
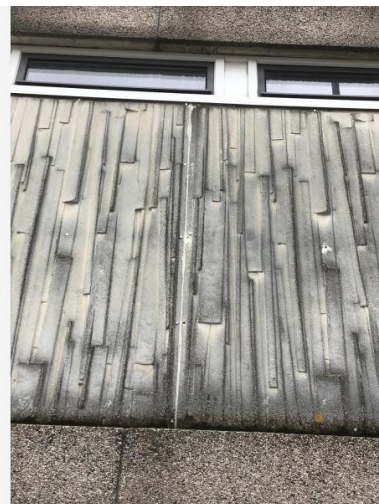
Eindbeoordeling materiaalrisico	Laag materiaalrisico en/of verlaagde kans op vezelvrijgave
---------------------------------	--

Gebondenheid	Categorie 1: hechtgebonden in oorsprong
Asbestsoort (vezeltype)	Alleen chrysotiel
Asbestconcentratie	Laag (< 50%)
Afschermingsgraad van het gehele materiaal	Geheel of deels vrij aan de buitenlucht
Toestand van het materiaal	Licht beschadigd, licht verweerd. Intact materiaal type Pical – asbestboard of categorie III 'gebondenheid'

#	Type	Referentie	Resultaat
5.1	Puntmonster	MM09	Chrysotiel

Beschrijving	Vorgevel afwerkingsplaat - mastiek
--------------	------------------------------------

- Zorg voor een veilig beheer. Vermijd het beschadigen van het asbestmateriaal. Controleer de toestand jaarlijks op wijzigingen.

- Eenvoudige handelingen: mag via doe-het-zelf of door werknemer(s) met opleidingsattest eenvoudige handelingen
Voor een afwerkingsplaat met asbesthoudende mastiek voorziet de wet geen verplichting om deze asbesthoudende toepassing te laten verwijderen door een firma met een opleidingsattest eenvoudige handelingen. U mag, in principe, ongeacht beschadigingen of vrije asbestvezels, deze asbesttoepassing zelf verwijderen met inachtneming van de nodige veiligheidsmaatregelen om uzelf en uw omgeving te beschermen. Een beschadigde asbesttoepassing in slechte staat kan makkelijk verder breken of vergruizen. Er komen dan schadelijke asbestvezels vrij die ingeademd kunnen worden.

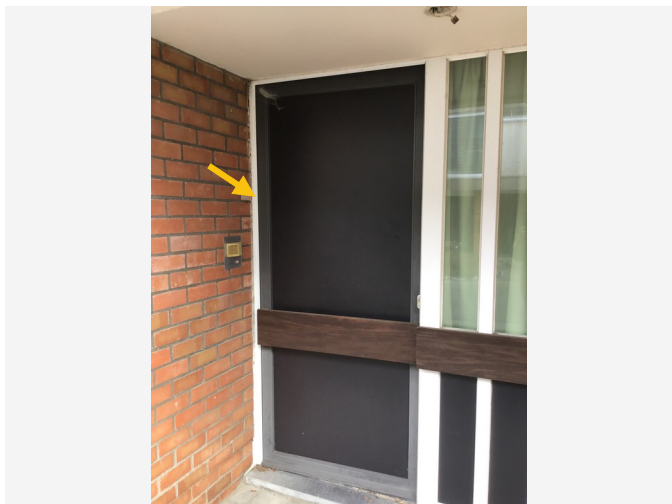
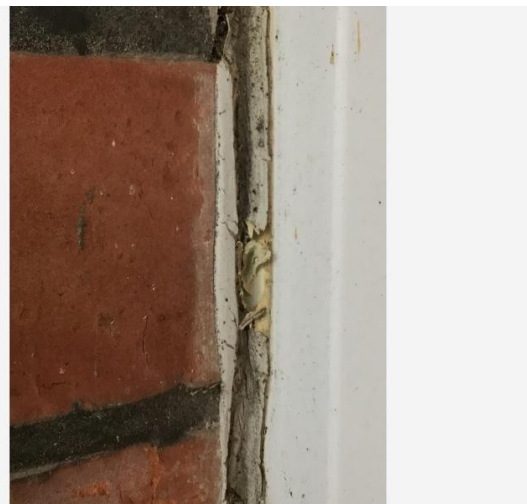
Eindbeoordeling materiaalrisico	Laag materiaalrisico en/of verlaagde kans op vezelvrijgave
---------------------------------	--

Gebondenheid	Categorie 1: hechtgebonden in oorsprong
Asbestsoort (vezeltype)	Alleen chrysotiel
Asbestconcentratie	Laag (< 50%)
Afschermingsgraad van het gehele materiaal	Geheel of deels vrij aan de buitenlucht
Toestand van het materiaal	Licht beschadigd, licht verweerd. Intact materiaal type Pical – asbestboard of categorie III 'gebondenheid'

#	Type	Referentie	Resultaat
6.1	Puntmonster	MM03	Chrysotiel

Beschrijving	Tussen gevel en ramen - mastiek
--------------	---------------------------------

- Zorg voor een veilig beheer. Vermijd het beschadigen van het asbestmateriaal. Controleer de toestand jaarlijks op wijzigingen.

- Eenvoudige handelingen: mag via doe-het-zelf of door werknemer(s) met opleidingsattest eenvoudige handelingen
Voor asbesthoudende mastiek tussen ramen en muur voorziet de wet geen verplichting om deze asbesthoudende toepassing te laten verwijderen door een firma met een opleidingsattest eenvoudige handelingen. U mag, in principe, ongeacht beschadigingen of vrije asbestvezels, deze asbesttoepassing zelf verwijderen met inachtneming van de nodige veiligheidsmaatregelen om uzelf en uw omgeving te beschermen. Een beschadigde asbesttoepassing in slechte staat kan makkelijk verder breken of vergruizen. Er komen dan schadelijke asbestvezels vrij die ingeademd kunnen worden.

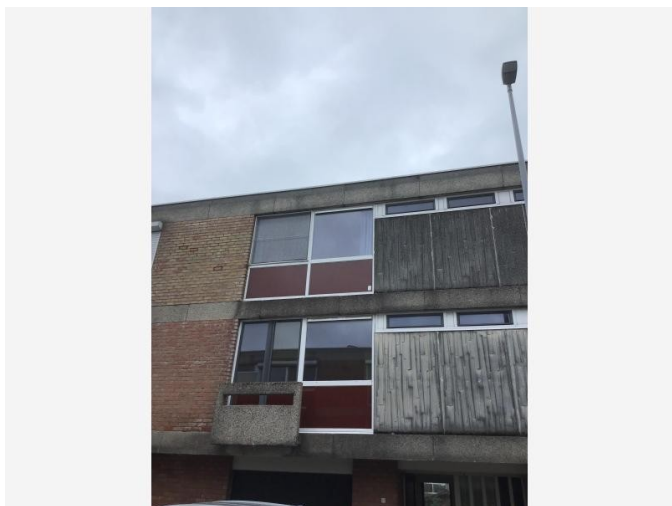
Situeringfoto

Tijdelijke beperking

Reden: Het te onderzoeken materiaal situeert zich hoger dan 3,50 m te rekenen vanaf een veilige ondergrond

Uitleg van de asbestdeskundige: Omwille van de hoogte is het inspectiegebied niet toegankelijk behalve met gespecialiseerd materiaal (hoogtewerker). Dit gespecialiseerde materiaal was niet ter plaatse tijdens het inspectiebezoek.

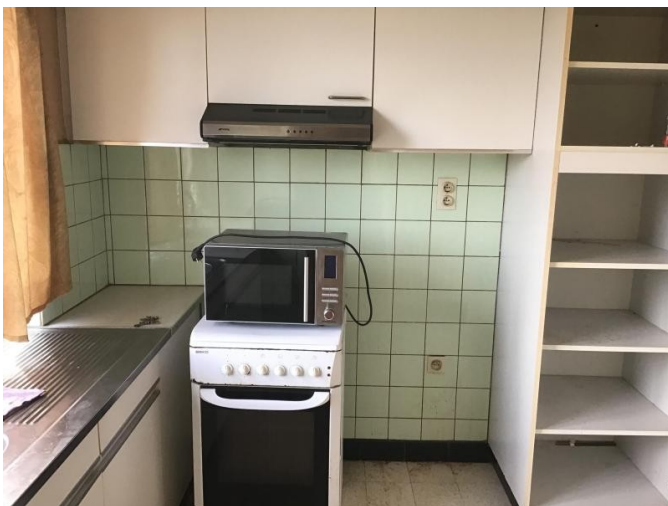
Vrije foto

De muurtegels waren in goede staat en er was geen beschadiging vast te stellen.

In de periode dat deze woning werd gebouwd, werd frequent asbestverdachte tegellijm gebruikt.

Indien bij werken de tegels zouden verwijderd worden, dient er met de nodige zorg te worden mee omgesprongen en

dient u ons alsnog te contacteren voor een staalname.

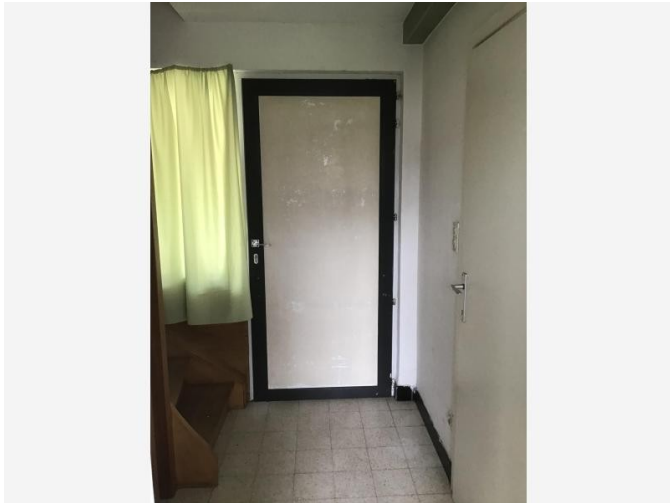
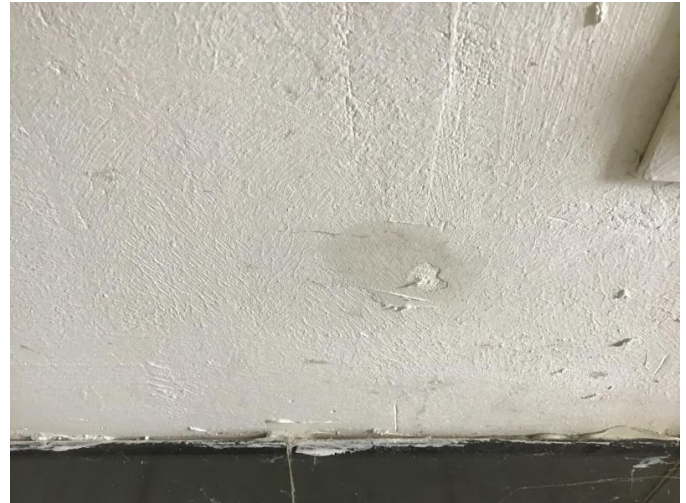
Geen asbest

#	Type	Referentie	Resultaat
9.1	Mengmonster	MM01	Geen asbest

Beschrijving	Pleisterwerk muren
Omgeving	Binnen
Primaire drager	Binnenwand

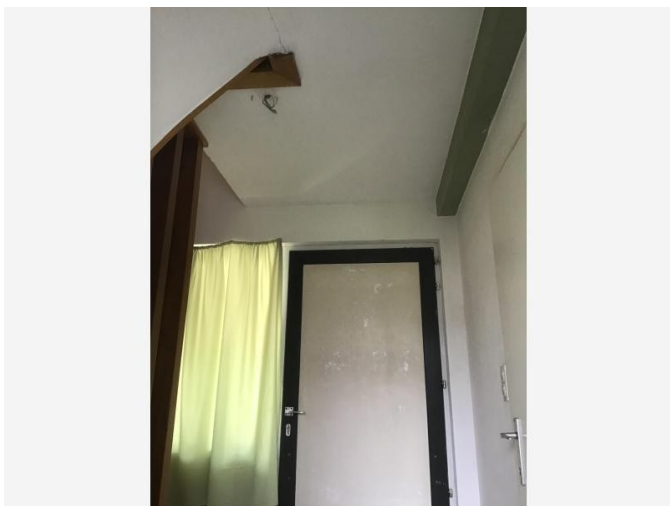
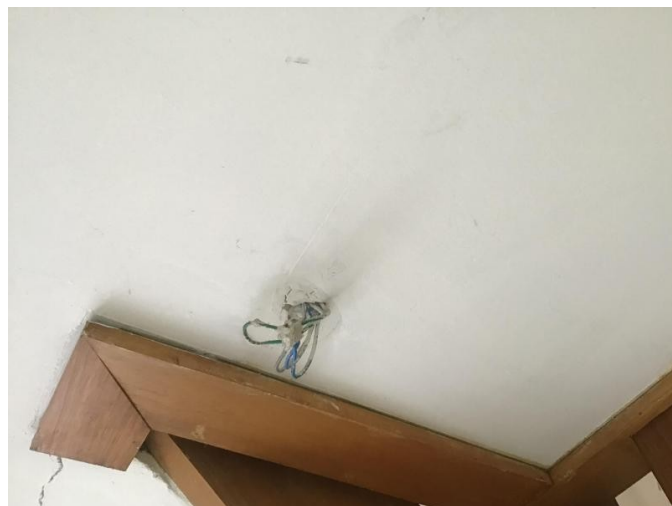
Geen asbest

#	Type	Referentie	Resultaat
10.1	Mengmonster	MM02	Geen asbest

Beschrijving	Pleisterwerk plafonds
Omgeving	Binnen
Primaire drager	Plafond
