# Asbestinventarisatetest

Hazepad 34, 3980 Tessenderlo

Attestnummer : 20231213-000520.000

Uitgegeven op : 13.12.2023

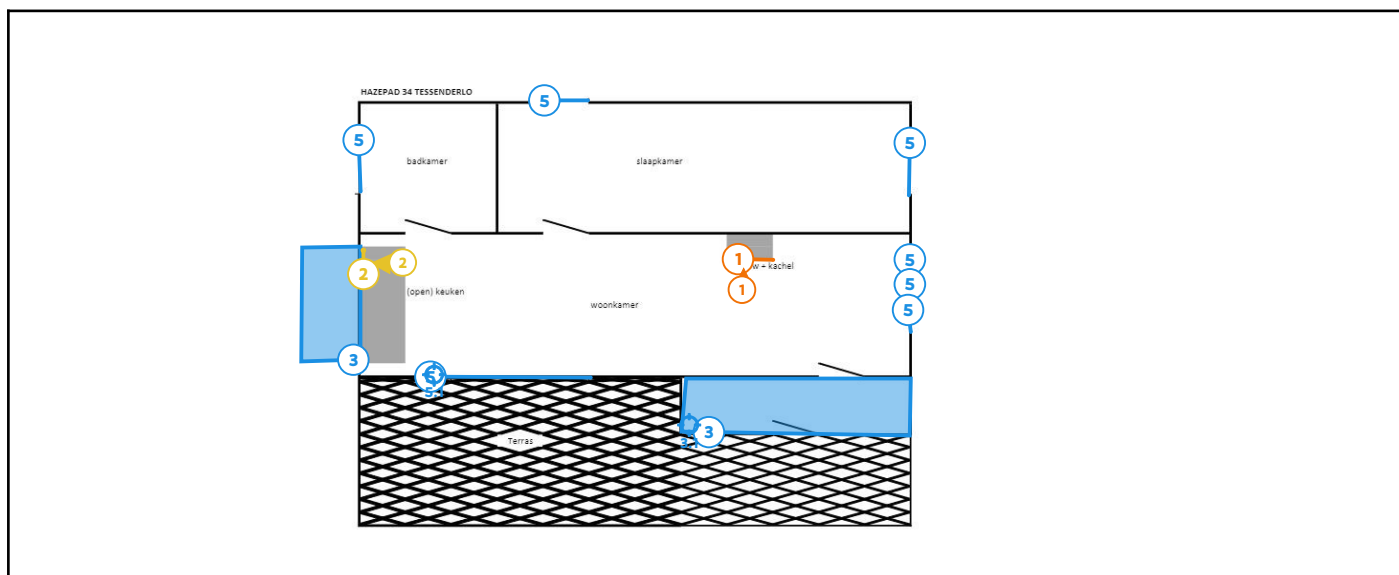
# Plan 1.1: plan

Beschrijving	Type	Actie
1. Kachelkoord	Asbestmateriaal	Verwijderen
2. Dreunplaatje	Asbestmateriaal	Zorgvuldig beheren
3. Golfplaten dak	Geen asbest	-
3.1 Code: 003	Puntmonster	-
5. Mastiek ramen	Geen asbest	-
5.1 Code: 001	Puntmonster	-

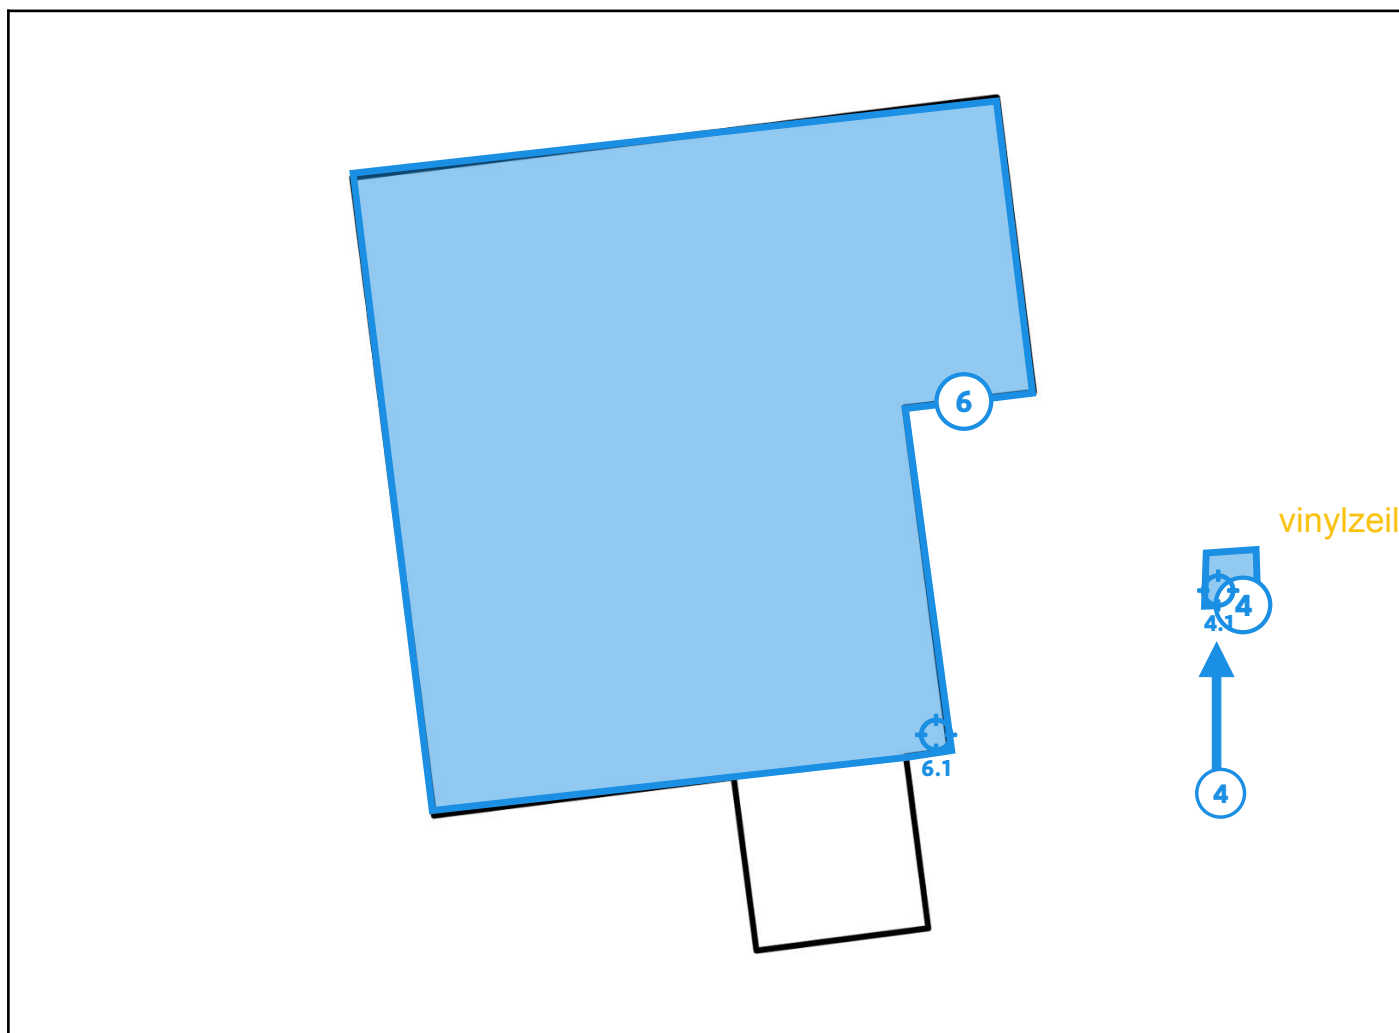
## Plan 1.2: chalet plan

Beschrijving	Type	Actie
4. vloerbekleding	Geen asbest	-
4.1 Code: 004	Puntmonster	-
6. Roofing	Geen asbest	-
6.1 Code: 002	Puntmonster	-

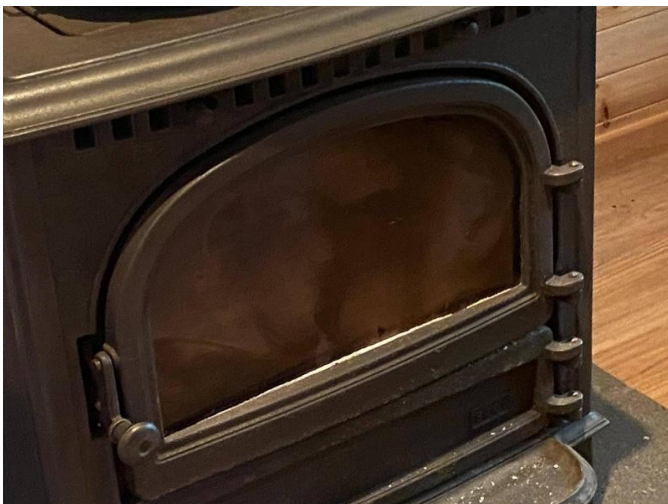
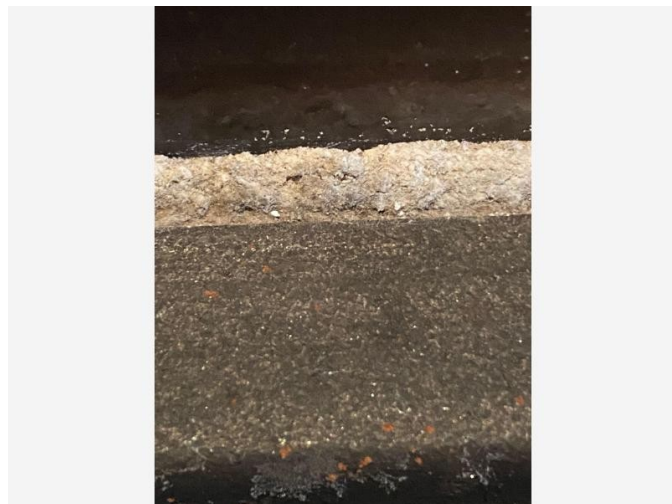
Het asbestmateriaal valt onder de mijlpaal van 2034.

Verwijderen

Eindbeoordeling materiaalrisico	Verhoogd materiaalrisico en/of verhoogde kans op vezelvrijgave
---------------------------------	--

Gebondenheid	Categorie 3: niet-hechtgebonden met weinig of geen matrix
Asbestsoort (vezeltype)	Alleen chrysotiel
Asbestconcentratie	Hoog ( $\geq 50\%$ )
Afschermingsgraad van het gehele materiaal	Enkel randen niet afgeschermd maar geen contact met binnenluchtstromen
Toestand van het materiaal	Matig beschadigd, matig verweerd

Beschrijving	Kachelkoord
Omgeving	Binnen
Primaire drager	Ruimteverwarming
Asbestmateriaal	Koord, lint, band, strip
Bindmiddel van asbestmateriaal	Weinig of geen bindmiddel (textiel, bevloking, ...)
Gebondenheid op basis van bindmiddel	Niet-hechtgebonden
Hoeveelheid (lengte - omtrek - aantal)	<ul style="list-style-type: none"><li>1,50 m - 0,30 cm - 1 stuk</li></ul>
Totale oppervlakte	0,005 m <sup>2</sup>
Eenvoudig bereikbaar	Ja
Bevestigingswijze	<ul style="list-style-type: none"><li>Geklemd</li></ul>
Identificatiemethode	Vaststelling zonder monsternamen

- Zorg voor een veilig beheer. Vermijd het beschadigen van het asbestmateriaal. Controleer de toestand jaarlijks op wijzigingen.

- Eenvoudige handelingen: enkel door erkend asbestverwijderaar  
Kan worden verwijderd zonder stofvorming en beschadiging, mits de nodige voorzorgmaatregelen.

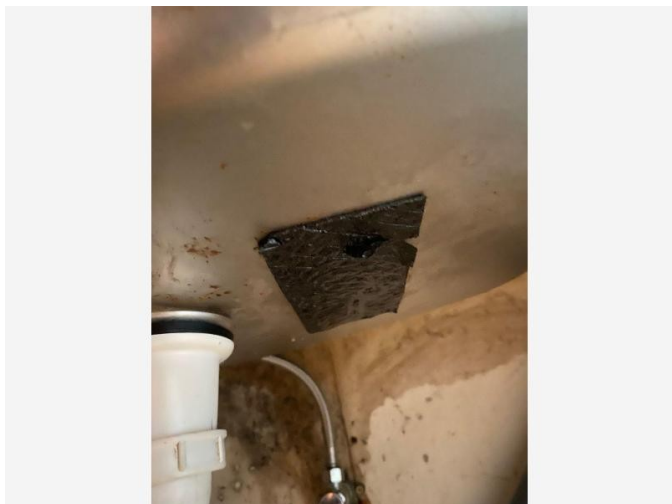
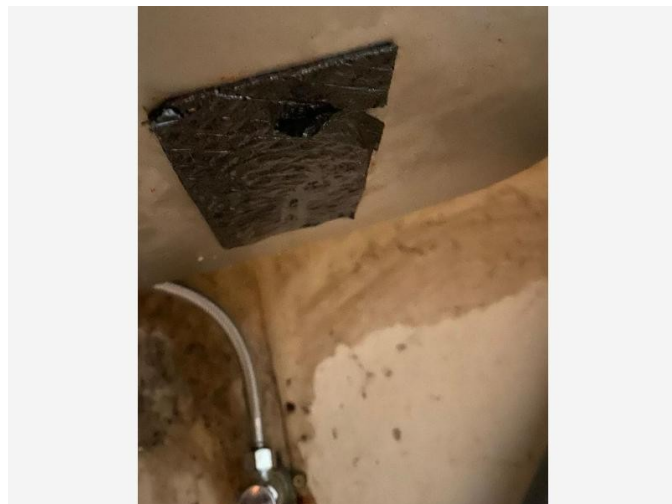
Het asbestmateriaal valt onder de mijlpaal van 2040.

Zorgvuldig beheren

Eindbeoordeling materiaalrisico	Laag materiaalrisico en/of verlaagde kans op vezelvrijgave
---------------------------------	--

Gebondenheid	Categorie 1: hechtgebonden in oorsprong
Asbestsoort (vezeltype)	Crocidoliet aanwezig
Asbestconcentratie	Laag (< 50%)
Afschermingsgraad van het gehele materiaal	Enkel randen niet afgeschermd maar geen contact met binnenluchtstromen
Toestand van het materiaal	Licht beschadigd, licht verweerd. Intact materiaal type Pical – asbestboard of categorie III 'gebondenheid'

Beschrijving	Dreunplaatje
Omgeving	Binnen
Primaire drager	Sanitaire infrastructuur en uitrusting (toe- en afvoer)
Asbestmateriaal	In-situ afwerkingslagen - Pasta, stopverf, voegsel, stopsel, vulsel, mastiek, kitten, ...
Bindmiddel van asbestmateriaal	Bitumen (roofing, teer, asfalt)

- Zorg voor een veilig beheer. Vermijd het beschadigen van het asbestmateriaal. Controleer de toestand jaarlijks op wijzigingen.
- Scherm in afwachting van verwijdering het asbestmateriaal af van luchtstromingen en verstoring: bijvoorbeeld door het te verpakken, te fixeren, af te dekken, signalisatie - afbakening aan te brengen, ...

- Eenvoudige handelingen: mag via doe-het-zelf of door werknemer(s) met opleidingsattest eenvoudige handelingen  
Hechtgebonden: Materialen waarbij de vezels stevig gebonden zijn in een bindmiddel die (nagenoeg) uitsluitend bestaat uit cement, kunststof, bitumen, lijm of een gelijkwaardige mengeling hiervan.  
Kan worden verwijderd zonder stofvorming en beschadiging, mits de nodige voorzorgmaatregelen.
- Eenvoudige handelingen: enkel door erkend asbestverwijderaar  
Hechtgebonden: Materialen waarbij de vezels stevig gebonden zijn in een bindmiddel die (nagenoeg) uitsluitend bestaat uit cement, kunststof, bitumen, lijm of een gelijkwaardige mengeling hiervan.

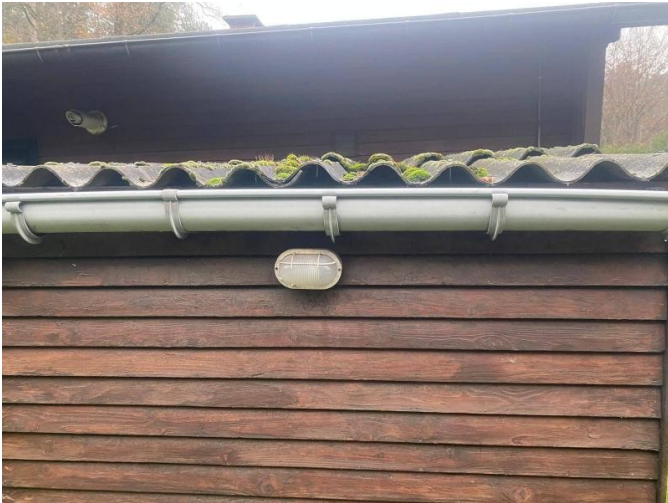
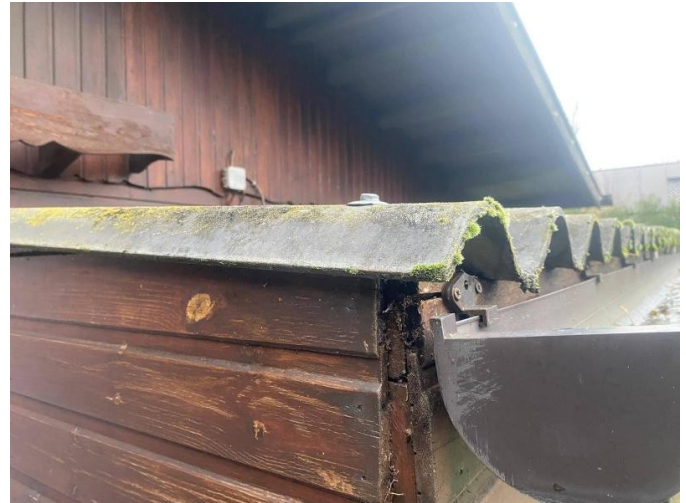
## Fiche 3: Golfplaten dak

Geen asbest

#	Type	Referentie	Resultaat
3.1	Puntmonster	003	Geen asbest

Beschrijving	Golfplaten dak
Omgeving	Buiten
Primaire drager	Schuin dak
Bindmiddel van materiaal	Cement

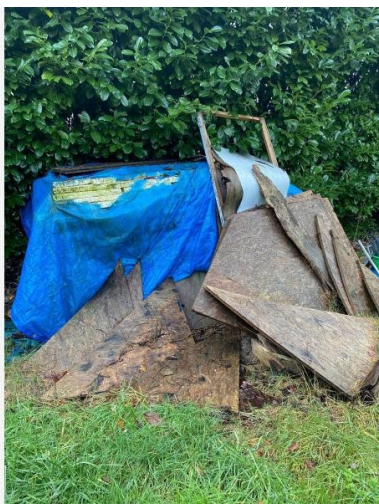
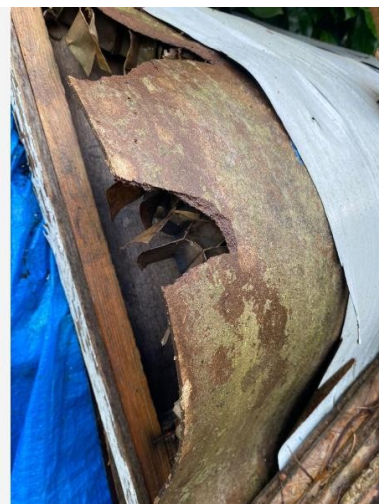
Afvalstof, geen asbest

#	Type	Referentie	Resultaat
4.1	Puntmonster	004	Geen asbest

Beschrijving	vloerbekleding
Type afvalstof	Betreft stock-voorraad of gedemonteerde materialen
Aanwezige resten	Geen resten aanwezig
Omgeving	Buiten

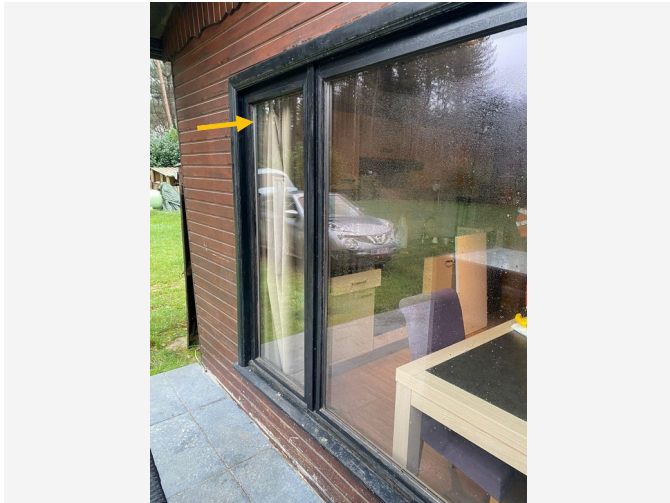
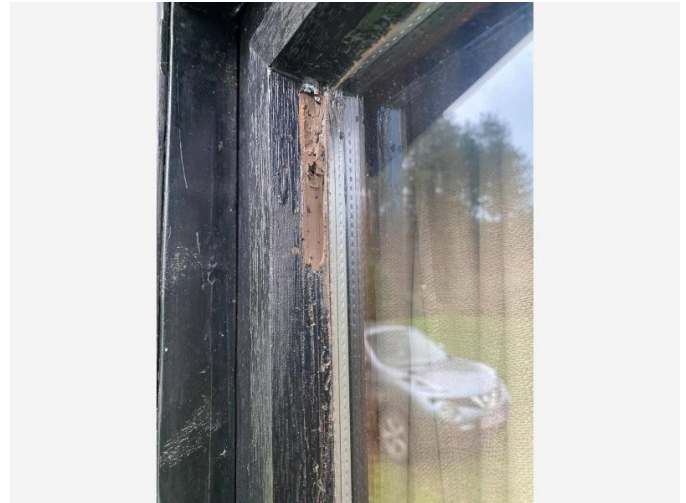
Geen asbest

#	Type	Referentie	Resultaat
5.1	Puntmonster	001	Geen asbest

Beschrijving	Mastiek ramen
Omgeving	Buiten
Primaire drager	Wandopening verticaal (raam, deur, ...)
Bindmiddel van materiaal	Kitten, mastiek, pasta

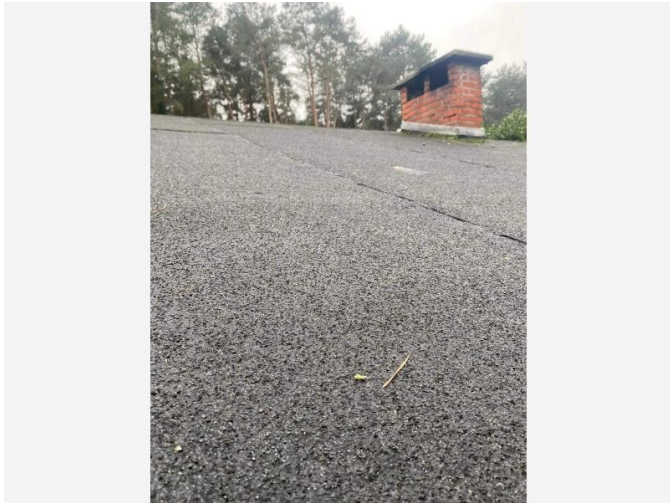
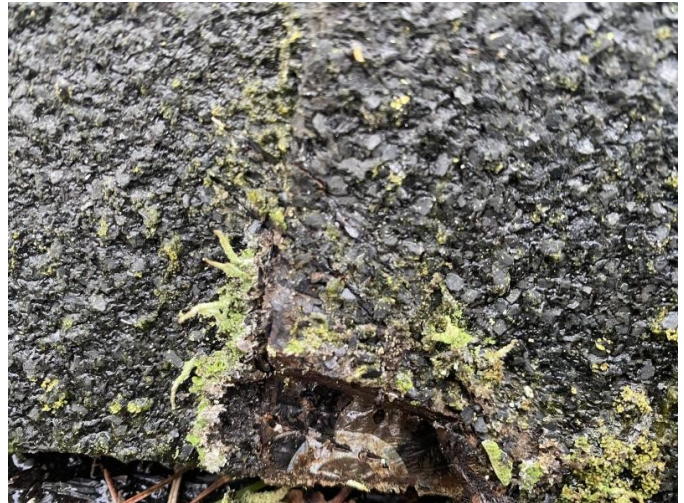
## Fiche 6: Roofing

Geen asbest

#	Type	Referentie	Resultaat
6.1	Puntmonster	002	Geen asbest

Beschrijving	Roofing
Omgeving	Buiten
Primaire drager	Schuin dak
Bindmiddel van materiaal	Bitumen (roofing, teer, asfalt)
