# Asbestinventarisatetest

Baron Carolylaan 63, 2500 Lier

Attestnummer : 20240227-000473.000

Uitgegeven op : 27.02.2024

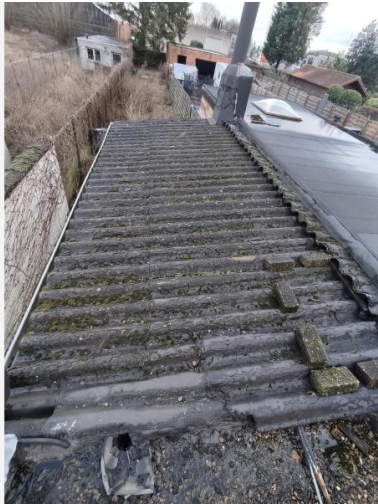
Eindbeoordeling materiaalrisico	Verhoogd materiaalrisico en/of verhoogde kans op vezelvrijgave
---------------------------------	--

Gebondenheid	Categorie 1: hechtgebonden in oorsprong
Asbestsoort (vezeltype)	Crocidoliet aanwezig
Asbestconcentratie	Laag (< 50%)
Afschermingsgraad van het gehele materiaal	Geheel of deels vrij aan de buitenlucht
Toestand van het materiaal	Matig beschadigd, matig verweerd

Beschrijving	Golfplaten
Omgeving	Buiten
Primaire drager	Schuin dak
Asbestmateriaal	Dak- en gevelbekleding - Golfplaat
Bindmiddel van asbestmateriaal	Cement
Gebondenheid op basis van bindmiddel	Hecht
Hoeveelheid (oppervlakte - aantal)	<ul style="list-style-type: none"><li>• 20,00 m<sup>2</sup> - 1 stuk</li></ul>
Totale oppervlakte	20,00 m <sup>2</sup>
Eenvoudig bereikbaar	Ja
Bevestigingswijze	<ul style="list-style-type: none"><li>• Geschroefd</li></ul>
Identificatiemethode	Vaststelling zonder monsternamen

Het asbestmateriaal valt onder de mijlpaal van 2034.

Verwijderen

- Zorg voor een veilig beheer. Vermijd het beschadigen van het asbestmateriaal. Controleer de toestand jaarlijks op wijzigingen.
- Verwijder dit asbestmateriaal zo snel mogelijk. Volg de toestand goed op.

- Eenvoudige handelingen: mag via doe-het-zelf of door werknemer(s) met opleidingsattest eenvoudige handelingen  
Aangeraden om door erkende aannemer te laten verwijderen

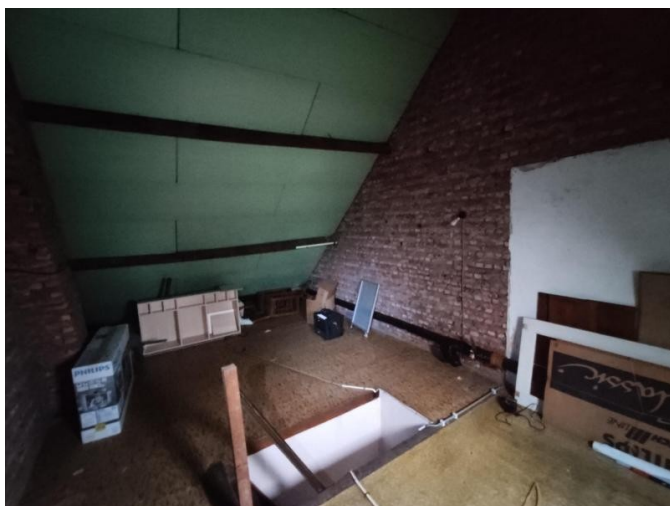
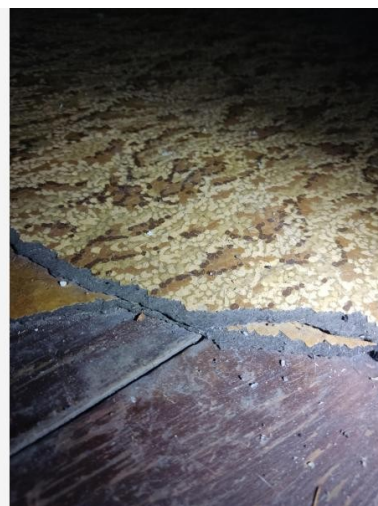
Eindbeoordeling materiaalrisico	Verhoogd materiaalrisico en/of verhoogde kans op vezelvrijgave
---------------------------------	--

Gebondenheid	Categorie 1: hechtgebonden in oorsprong
Asbestsoort (vezeltype)	Crocidoliet aanwezig
Asbestconcentratie	Laag (< 50%)
Afschermingsgraad van het gehele materiaal	Geheel of deels (ook) vrij aan de binnenlucht
Toestand van het materiaal	Licht beschadigd, licht verweerd. Intact materiaal type Pical – asbestboard of categorie III 'gebondenheid'

Beschrijving	Vloerzeil
Omgeving	Binnen
Primaire drager	Vloer
Asbestmateriaal	Prefab - afwerking - Vloerzeil
Bindmiddel van asbestmateriaal	Kunststof of -hars
Gebondenheid op basis van bindmiddel	Hecht
Hoeveelheid (oppervlakte - aantal)	• 80,00 m <sup>2</sup> - 1 stuk
Totale oppervlakte	80,00 m <sup>2</sup>
Eenvoudig bereikbaar	Ja
Bevestigingswijze	• Los (al dan niet bedekt)

Het asbestmateriaal valt onder de mijlpaal van 2040.

Verwijderen

- Zorg voor een veilig beheer. Vermijd het beschadigen van het asbestmateriaal. Controleer de toestand jaarlijks op wijzigingen.
- Verwijder dit asbestmateriaal zo snel mogelijk. Volg de toestand goed op.

- Eenvoudige handelingen: mag via doe-het-zelf of door werknemer(s) met opleidingsattest eenvoudige handelingen  
Aangeraden om te laten verwijderen door een erkende aannemer

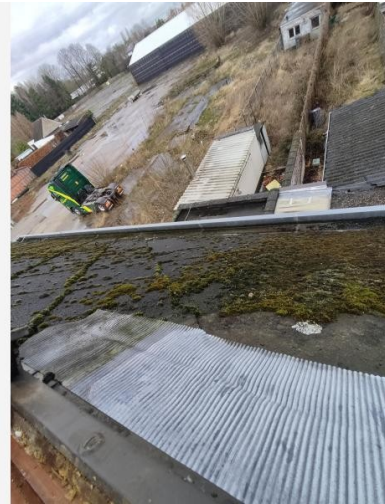
Eindbeoordeling materiaalrisico	Verhoogd materiaalrisico en/of verhoogde kans op vezelvrijgave
---------------------------------	--

Gebondenheid	Categorie 1: hechtgebonden in oorsprong
Asbestsoort (vezeltype)	Crocidoliet aanwezig
Asbestconcentratie	Laag (< 50%)
Afschermingsgraad van het gehele materiaal	Geheel of deels vrij aan de buitenlucht
Toestand van het materiaal	Matig beschadigd, matig verweerd

Beschrijving	Dak leien
Omgeving	Buiten
Primaire drager	Schuin dak
Asbestmateriaal	Dak- en gevelbekleding - Lei, shingle
Bindmiddel van asbestmateriaal	Cement
Gebondenheid op basis van bindmiddel	Hecht
Hoeveelheid (oppervlakte - aantal)	<ul style="list-style-type: none"><li>• 40,00 m<sup>2</sup> - 1 stuk</li></ul>
Totale oppervlakte	40,00 m <sup>2</sup>
Eenvoudig bereikbaar	Ja
Bevestigingswijze	<ul style="list-style-type: none"><li>• Los (al dan niet bedekt)</li></ul>
Identificatiemethode	Vaststelling zonder monsternamen

Het asbestmateriaal valt onder de mijlpaal van 2034.

Verwijderen

- Zorg voor een veilig beheer. Vermijd het beschadigen van het asbestmateriaal. Controleer de toestand jaarlijks op wijzigingen.
- Zorg voor een veilig beheer en verwijder dit asbestmateriaal wanneer het bij werken eenvoudig bereikbaar wordt. Controleer de toestand jaarlijks op wijzigingen.

- Eenvoudige handelingen: mag via doe-het-zelf of door werknemer(s) met opleidingsattest eenvoudige handelingen  
Aangeraden te laten verwijderen door erkende aannemer

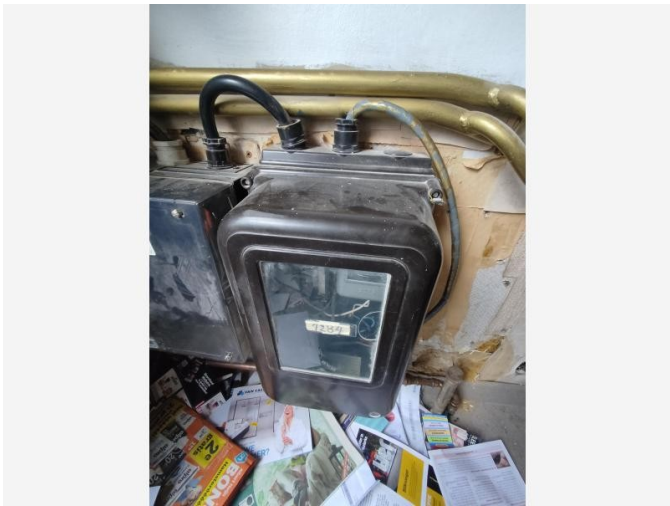
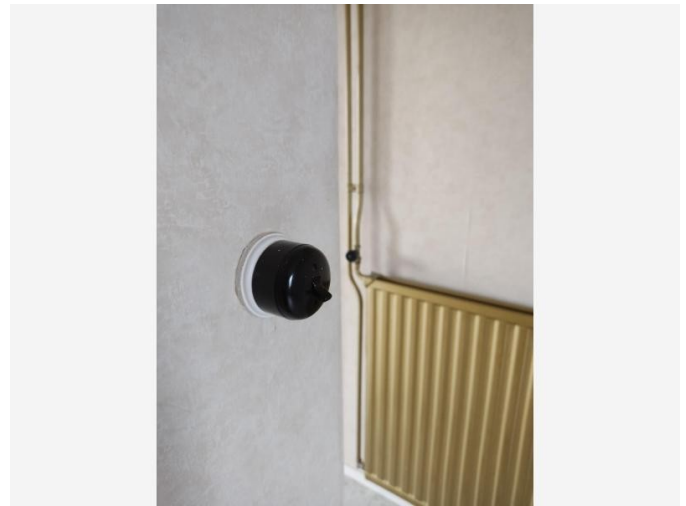
Eindbeoordeling materiaalrisico	Laag materiaalrisico en/of verlaagde kans op vezelvrijgave
---------------------------------	--

Gebondenheid	Categorie 1: hechtgebonden in oorsprong
Asbestsoort (vezeltype)	Crocidoliet aanwezig
Asbestconcentratie	Laag (< 50%)
Afschermingsgraad van het gehele materiaal	Geheel of deels (ook) vrij aan de binnenlucht
Toestand van het materiaal	Onbeschadigd, niet verweerd

Beschrijving	Bakeliet
Omgeving	Binnen
Primaire drager	Binnenwand
Asbestmateriaal	Plaat, paneel, tablet - Type Bakeliet
Bindmiddel van asbestmateriaal	Kunststof of -hars
Gebondenheid op basis van bindmiddel	Hecht
Hoeveelheid (oppervlakte - dikte - aantal)	• 1,00 m <sup>2</sup> - 1,00 cm - 1 stuk
Totaal volume	0,01 m <sup>3</sup>
Eenvoudig bereikbaar	Ja
Bevestigingswijze	• Geschroefd

Het asbestmateriaal valt onder de mijlpaal van 2040.

Zorgvuldig beheren

- Zorg voor een veilig beheer. Vermijd het beschadigen van het asbestmateriaal. Controleer de toestand jaarlijks op wijzigingen.
- Zorg voor een veilig beheer en verwijder dit asbestmateriaal wanneer het bij werken eenvoudig bereikbaar wordt. Controleer de toestand jaarlijks op wijzigingen.

- Eenvoudige handelingen: mag via doe-het-zelf of door werknemer(s) met opleidingsattest eenvoudige handelingen  
Eenvoudig los te schroeven, draag de juiste PBM's!

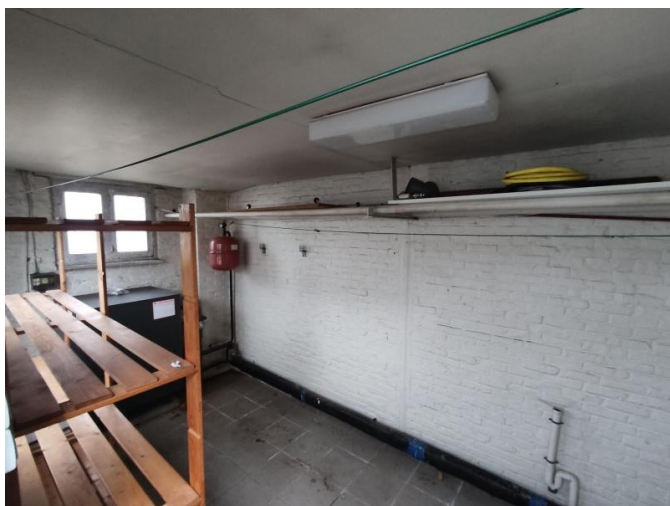
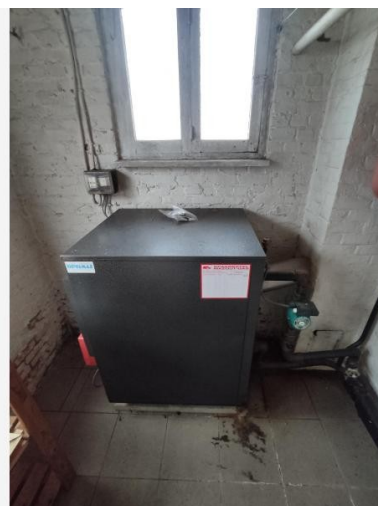
Eindbeoordeling materiaalrisico	Zeer laag materiaalrisico en/of zeer lage kans op vezelvrijgave
Opmerking	Mogelijks asbest pakkingen gebruikt in de mazoutketel. Deze zijn niet te inspecteren maar worden beschermd door de behuizing van de ketel.

Gebondenheid	Categorie 1: hechtgebonden in oorsprong
Asbestsoort (vezeltype)	Crocidoliet aanwezig
Asbestconcentratie	Laag (< 50%)
Afschermingsgraad van het gehele materiaal	Stootvaste afscherming of omkasting
Toestand van het materiaal	Onbeschadigd, niet verweerd

Beschrijving	Mazoutketel
Omgeving	Binnen
Primaire drager	HVAC infrastructuur en uitrusting
Asbestmateriaal	Pakking, dichting
Bindmiddel van asbestmateriaal	Bitumen (roofing, teer, asfalt)
Gebondenheid op basis van bindmiddel	Hecht
Hoeveelheid (gewicht - aantal)	• 1,00 kg - 1 stuk
Totaal gewicht	1,00 kg
Eenvoudig bereikbaar	Ja

Het asbestmateriaal valt onder de mijlpaal van 2040.

Zorgvuldig beheren

- Zorg voor een veilig beheer. Vermijd het beschadigen van het asbestmateriaal. Controleer de toestand jaarlijks op wijzigingen.
- Zorg voor een veilig beheer en verwijder dit asbestmateriaal wanneer het bij werken eenvoudig bereikbaar wordt. Controleer de toestand jaarlijks op wijzigingen.

- Eenvoudige handelingen: mag via doe-het-zelf of door werknemer(s) met opleidingsattest eenvoudige handelingen  
Aangeraden om volledige ketel te verwijderen

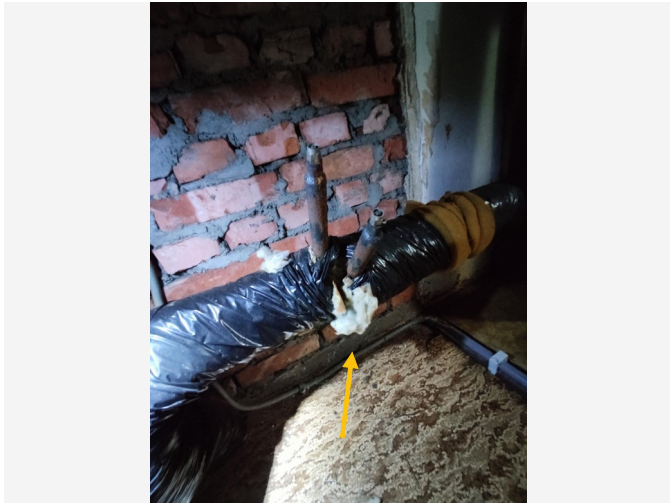
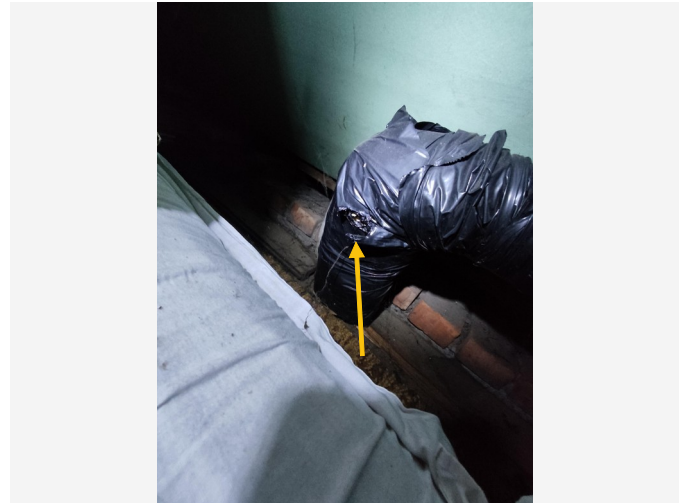
Geen asbest

#	Type	Referentie	Resultaat
6.1	Puntmonster	MM02 - Buis recht	Geen asbest
6.2	Puntmonster	MM04 - Buis bocht	Geen asbest

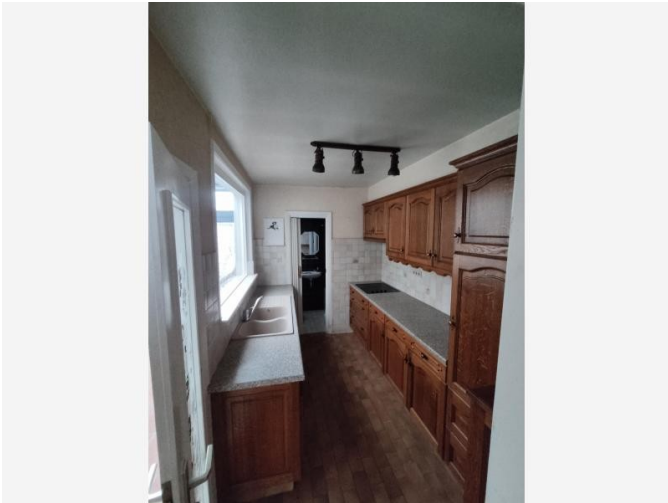
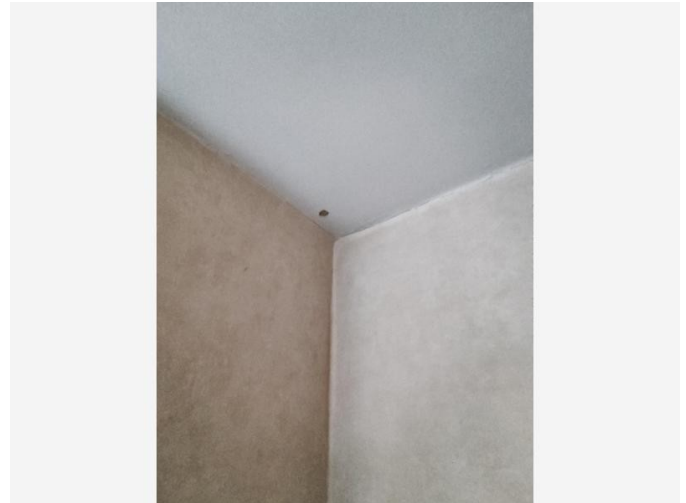
# Fiche 7: Pleister plafond

Geen asbest

#	Type	Referentie	Resultaat
7.1	Mengmonster	MM03 - PLP	Geen asbest

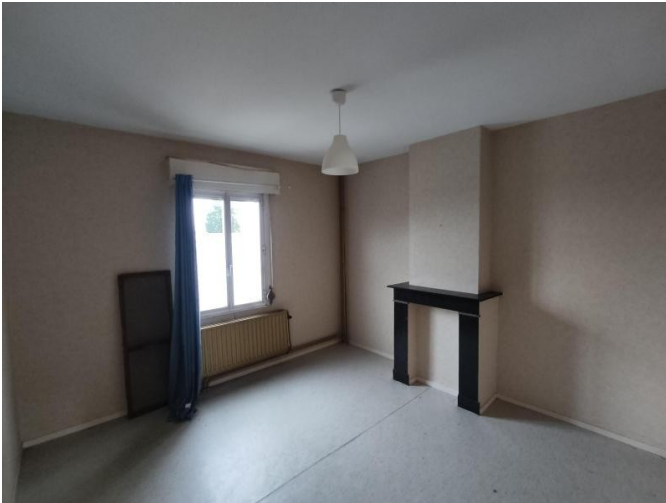
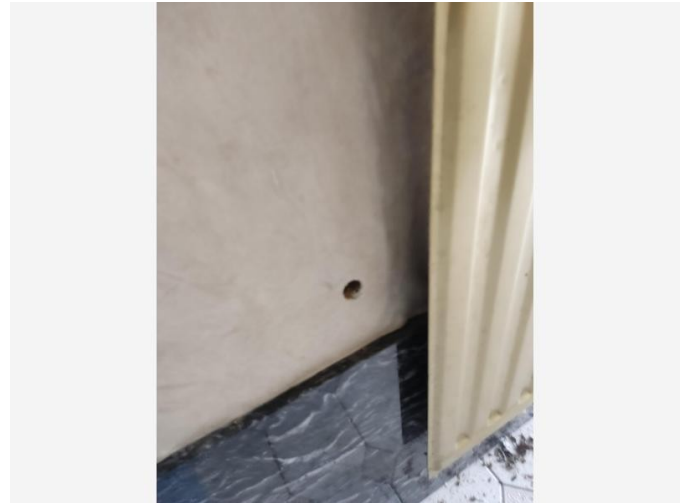
## Fiche 8: Pleister muren

Geen asbest

#	Type	Referentie	Resultaat
8.1	Mengmonster	MM01 - PLM	Geen asbest

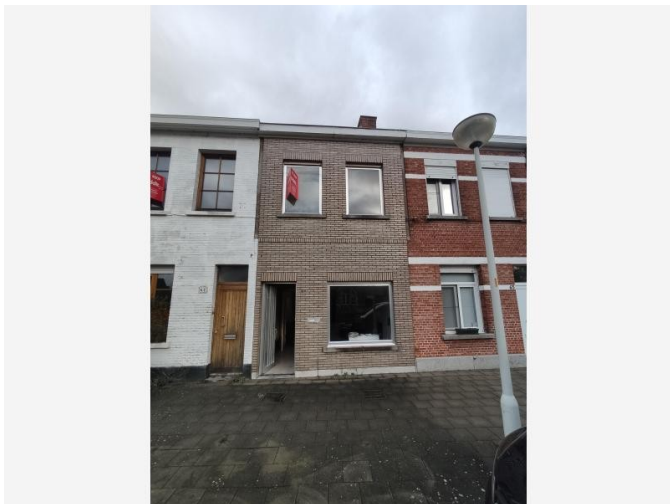
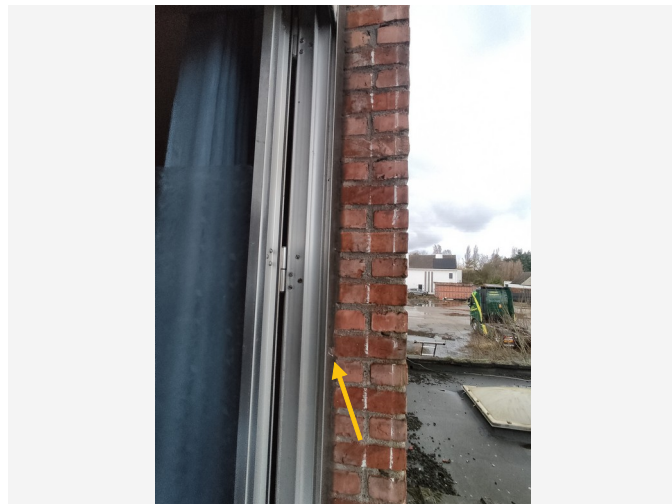
Geen asbest

#	Type	Referentie	Resultaat
9.1	Puntmonster	MM06 - Kit ramen	Geen asbest

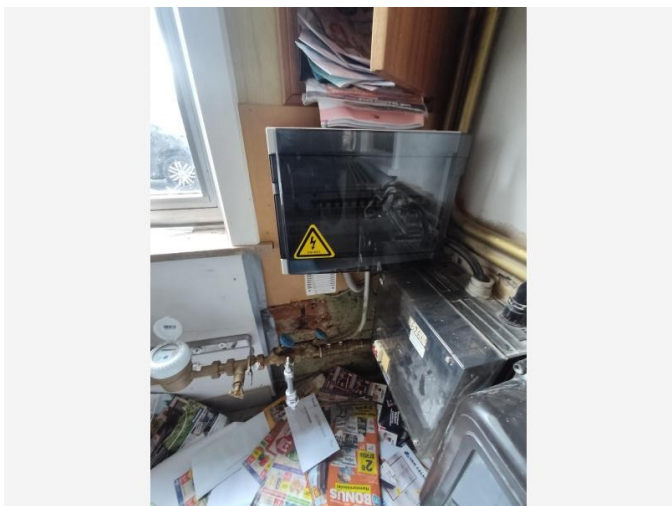
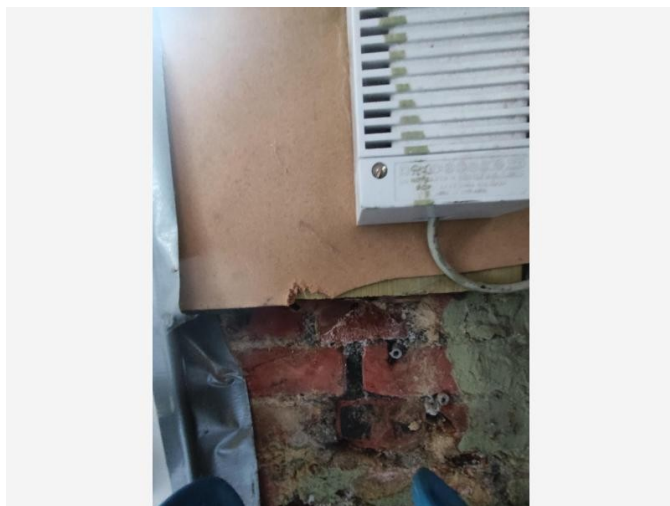
Geen asbest

#	Type	Referentie	Resultaat
10.1	Puntmonster	MM05 - Plaat zekeringen	Geen asbest
