Asbestinventarisatetest

Rogaarden 12, 3130 Begijnendijk

Attestnummer : 20240909-000269.000

Uitgegeven op : 09.09.2024

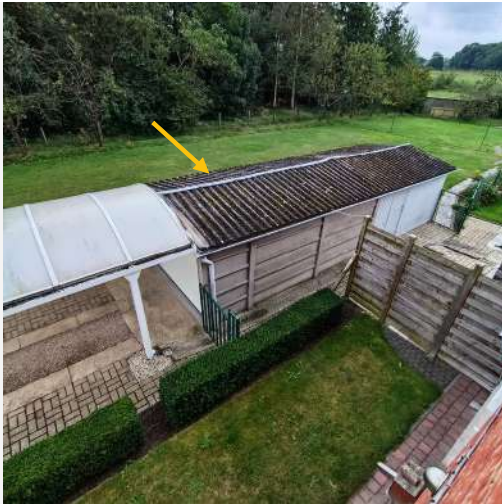
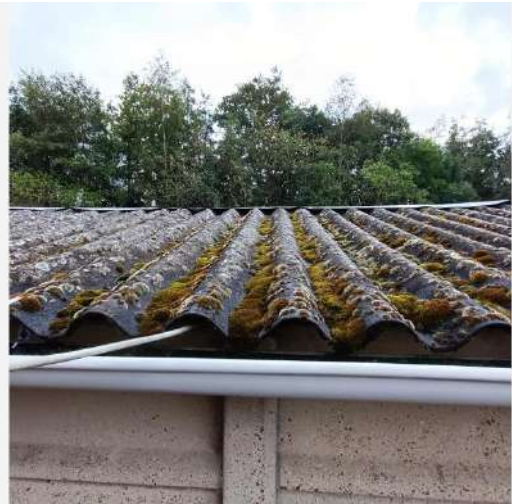
Eindbeoordeling materiaalrisico	Hoog materiaalrisico en/of hoge kans op vezelvrijgave
---------------------------------	---

Gebondenheid	Categorie 1: hechtgebonden in oorsprong
Asbestsoort (vezeltype)	Crocidoliet aanwezig
Asbestconcentratie	Laag (< 50%)
Afschermingsgraad van het gehele materiaal	Geheel of deels (ook) vrij aan de binnenlucht
Toestand van het materiaal	Matig beschadigd, matig verweerd

Beschrijving	Golfplaten
Omgeving	Grenst aan binnen- en buitenlucht
Primaire drager	Schuin dak
Asbestmateriaal	Dak- en gevelbekleding - Golfplaat
Bindmiddel van asbestmateriaal	Cement
Gebondenheid op basis van bindmiddel	Hecht
Hoeveelheid (oppervlakte - aantal)	<ul style="list-style-type: none">• 33,00 m² - 1 stuk
Totale oppervlakte	33,00 m ²
Eenvoudig bereikbaar	Ja
Bevestigingswijze	<ul style="list-style-type: none">• Geschroefd
Identificatiemethode	Vaststelling zonder monsternamen
Destructieve handeling voor identificatie	Nee
Opmerking	De golfplaten zijn visueel en volgens expertise als asbestverdacht beschouwd. De vermelde oppervlaktes, diktes en volumes betreffen een beredeneerde schatting. Er worden geen rechten verleend aan deze oppervlaktes/diktes/volumes.

Dringend verwijderen

- Zorg voor een veilig beheer. Vermijd het beschadigen van het asbestmateriaal. Controleer de toestand jaarlijks op wijzigingen.
- Hemelwater dat afspoelt van asbestcement daken of gevels kan asbestdeeltjes bevatten. Gebruik het enkel voor gesloten circuits (bv. spoelen toiletten). Reinig na het vervangen van het dak of de gevel de dakgoten en regenwaterput of -ton om asbesthoudend sediment of slib te verwijderen

- Eenvoudige handelingen: mag via doe-het-zelf of door werknemer(s) met opleidingsattest eenvoudige handelingen
EH via doe-het zelf Dragen van de nodige beschermingsmiddelen (mondmasker ffp3, handschoenen, tyvec). Indien mogelijk de ondervloer afdekken, golfplaten voorzichtig verwijderen, extra fixeren, niet breken, niet gooien, onmiddellijk verpakken of voorzichtig in container met asbest bag plaatsen. Indien golfplaten in slechte staat zijn en kans bestaat op breken: Eenvoudige handeling opgeleid personeel, alle werknemer(s) moeten wel beschikken over een opleidingsattest eenvoudige handelingen 8u

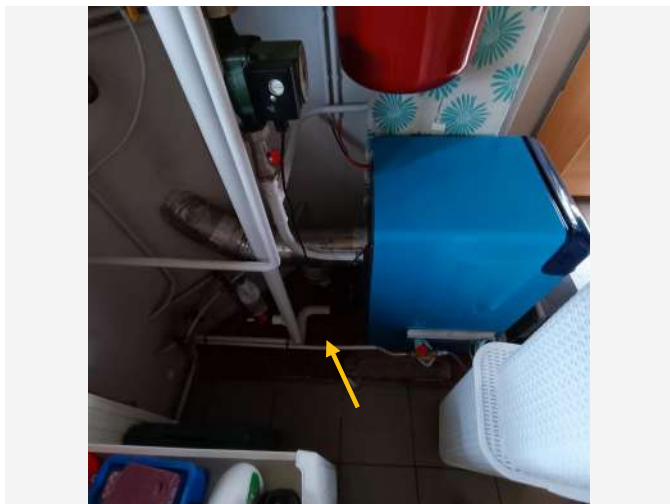
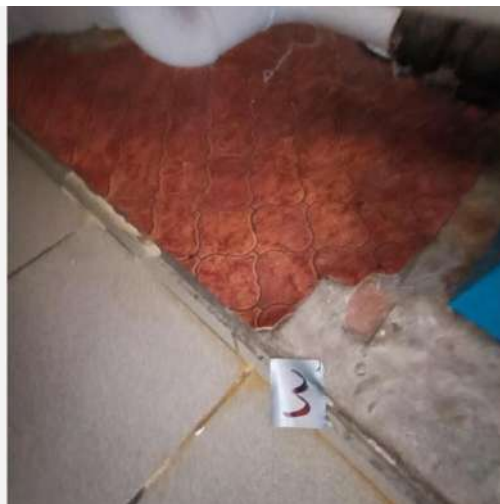
Verhoogd materiaalrisico en/of verhoogde kans op vezelvrijgave

Gebondenheid	Categorie 2: niet-hechtgebonden met matrix
Asbestsoort (vezeltype)	Alleen chrysotiel
Asbestconcentratie	Hoog ($\geq 50\%$)
Afschermingsgraad van het gehele materiaal	Geheel of deels (ook) vrij aan de binnenlucht
Toestand van het materiaal	Licht beschadigd, licht verweerd. Intact calciumsilicaatmateriaal of categorie III 'gebondenheid'

#	Type	Referentie	Resultaat
2.1	Puntmonster	3	Chrysotiel

Beschrijving	Vinyl onder chauffageketel
Omgeving	Binnen
Primaire drager	Vloer
Asbestmateriaal	Prefab - afwerking - Vloerzeil
Bindmiddel van asbestmateriaal	Karton - papier - viltachtig
Gebondenheid op basis van bindmiddel	Niet-hechtgebonden
Hoeveelheid (oppervlakte - aantal)	<ul style="list-style-type: none">• 1,00 m² - 1 stuk
Totale oppervlakte	1,00 m ²
Eenvoudig bereikbaar	Ja
Bevestigingswijze	<ul style="list-style-type: none">• Los (al dan niet bedekt)• Verlijmd, ingegoten, versmeerd
Identificatiemethode	Vaststelling met monstername
Destructieve handeling voor identificatie	Nee

Verwijderen

- Zorg voor een veilig beheer. Vermijd het beschadigen van het asbestmateriaal. Controleer de toestand jaarlijks op wijzigingen.

- Eenvoudige handelingen: enkel door erkend asbestverwijderaar
Opgeleid personeel / EH erkend saneerder : de saneerder motiveert de verwijderingsmethode in zijn werkplan. Een kartonnen onderlaag is losgebonden , losgebonden afval naar een lokaal containerpark brengen IS VERBODEN

- Hermetische zone (erkend asbestverwijderaar)
bevestiging gelijmd (wit of zwarte lijm) : HZ Erkend saneerder . Bij het lostrekken van de vinyl zal de onderlaag scheuren. Een kartonnen onderlaag is losgebonden.

Lijmresten worden met een freesmachine verwijderd in een hermetische zone.

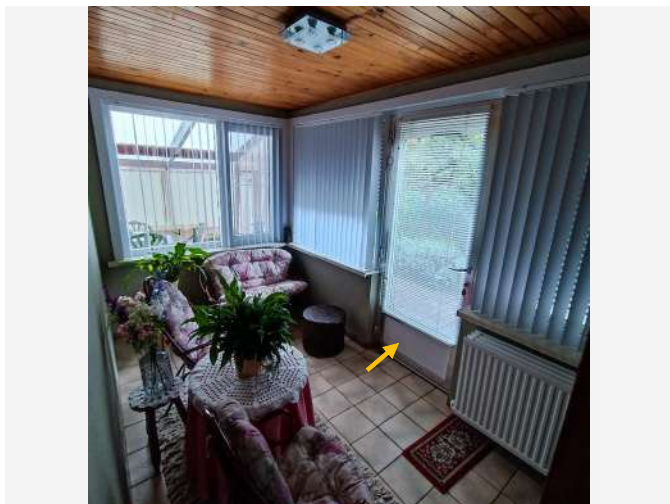
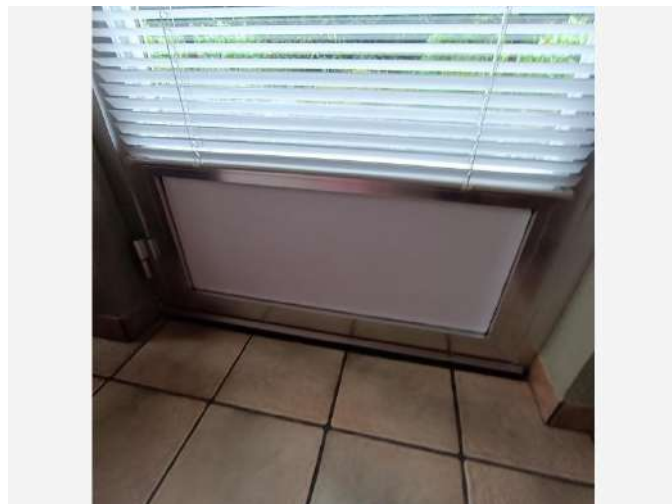
Eindbeoordeling materiaalrisico	Laag materiaalrisico en/of verlaagde kans op vezelvrijgave
---------------------------------	--

Gebondenheid	Categorie 1: hechtgebonden in oorsprong
Asbestsoort (vezeltype)	Crocidoliet aanwezig
Asbestconcentratie	Laag (< 50%)
Afschermingsgraad van het gehele materiaal	Geheel of deels (ook) vrij aan de binnenlucht
Toestand van het materiaal	Onbeschadigd, niet verweerd

Beschrijving	Glassal deurpaneel
Omgeving	Grenst aan binnen- en buitenlucht
Primaire drager	Wandopening verticaal (raam, deur, ...)
Asbestmateriaal	Plaat, paneel, tablet - Geëmailleerd, type Glasal
Bindmiddel van asbestmateriaal	Cement
Gebondenheid op basis van bindmiddel	Hecht
Hoeveelheid (oppervlakte - dikte - aantal)	<ul style="list-style-type: none">• 1,00 m² - 1,00 cm - 1 stuk
Totaal volume	0,01 m ³
Eenvoudig bereikbaar	Ja
Bevestigingswijze	<ul style="list-style-type: none">• Geklemd
Identificatiemethode	Vaststelling zonder monsternamen
Destructieve handeling voor identificatie	Nee

Zorgvuldig beheren

- Zorg voor een veilig beheer. Vermijd het beschadigen van het asbestmateriaal. Controleer de toestand jaarlijks op wijzigingen.

- Eenvoudige handelingen: mag via doe-het-zelf of door werknemer(s) met opleidingsattest eenvoudige handelingen
EH via doe-het zelf : gebruik een FFP3 masker, handschoenen en tyvek . Maak de platen voorzichtig los zonder te breken , verpak dubbel met plastic folie

EH opgeleid personeel 8 u basis . Bij vervangen van de ramen kunnen de panelen mee verwijderd worden door de plaatsers van nieuw raamwerk. Alle werknemer(s) moeten wel beschikken over een opleidingsattest eenvoudige handelingen 8u.

Raam/deur kader stofvrij maken dmv puntafzuiging met een hepa stofzuiger.

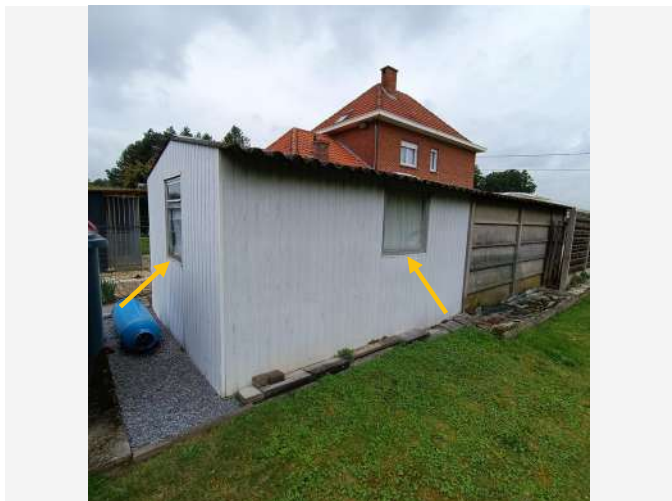
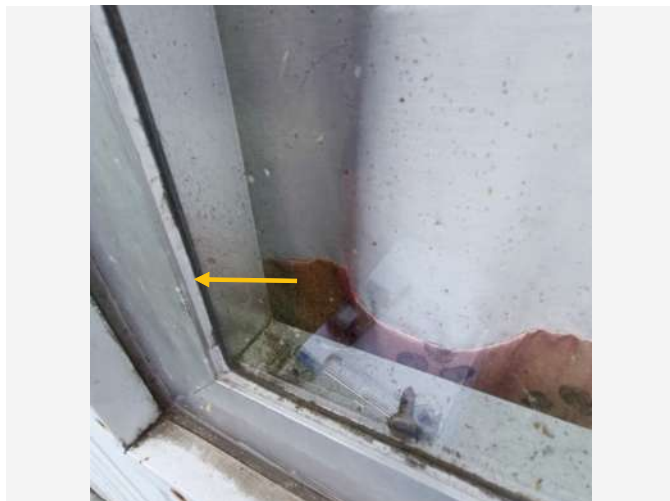
Fiche 4: Mastiek tussen glas en aluminium kader (ramen werkplaats)

Eindbeoordeling materiaalrisico	Laag materiaalrisico en/of verlaagde kans op vezelvrijgave
---------------------------------	--

Gebondenheid	Categorie 1: hechtgebonden in oorsprong
Asbestsoort (vezeltype)	Amfibool aanwezig, uitgezonderd crocidoliet
Asbestconcentratie	Laag (< 50%)
Afschermingsgraad van het gehele materiaal	Geheel of deels (ook) vrij aan de binnenlucht
Toestand van het materiaal	Licht beschadigd, licht verweerd. Intact calciumsilicaatmateriaal of categorie III 'gebondenheid'

Beschrijving	Mastiek tussen glas en aluminium kader (ramen werkplaats)
Omgeving	Grenst aan binnen- en buitenlucht
Primaire drager	Wandopening verticaal (raam, deur, ...)
Asbestmateriaal	In-situ afwerkingslagen - Pasta, stopverf, voegsel, stopsel, vulsel, mastiek, kitten, ...
Bindmiddel van asbestmateriaal	Kitten, mastiek, pasta
Gebondenheid op basis van bindmiddel	Hecht
Hoeveelheid (gewicht - aantal)	<ul style="list-style-type: none">• 1,00 kg - 1 stuk
Totaal gewicht	1,00 kg
Eenvoudig bereikbaar	Ja
Bevestigingswijze	<ul style="list-style-type: none">• Verlijmd, ingegoten, versmeerd
Identificatiemethode	Vaststelling zonder monsternamen
Destructieve handeling voor identificatie	Nee
Opmerking	betreft +/- 8 lm Het gewicht en lm is een berekende schatting. Er worden geen rechten verleend aan deze oppervlaktes. De dikte is een schatting die voorkomt uit de monsterplaatsen en is daarom niet altijd representatief

Zorgvuldig beheren

- Zorg voor een veilig beheer. Vermijd het beschadigen van het asbestmateriaal. Controleer de toestand jaarlijks op wijzigingen.

- Eenvoudige handelingen: mag via doe-het-zelf of door werknemer(s) met opleidingsattest eenvoudige handelingen
De toepassing extra fixeren en losbeitelen + dragen van de nodige beschermingsmiddelen (mondmasker ffp3, handschoenen)

De ramen kunnen eventueel in zijn geheel afgevoerd worden als asbesthoudend afval. Indien alu en glas gescheiden afgevoerd worden, mogen er geen stopverf restanten achterblijven op het raamwerk.

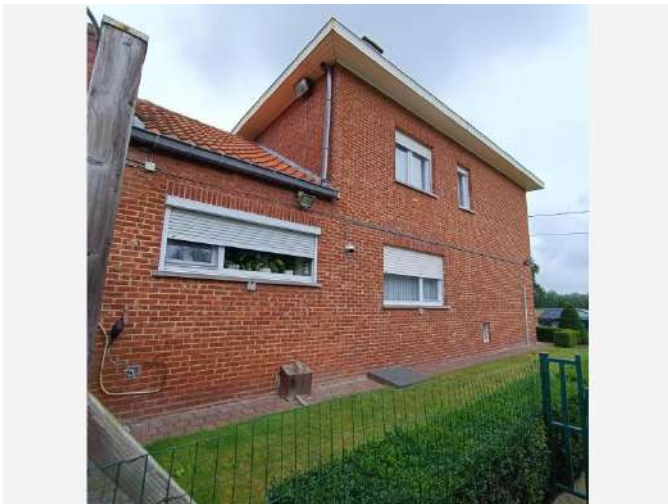
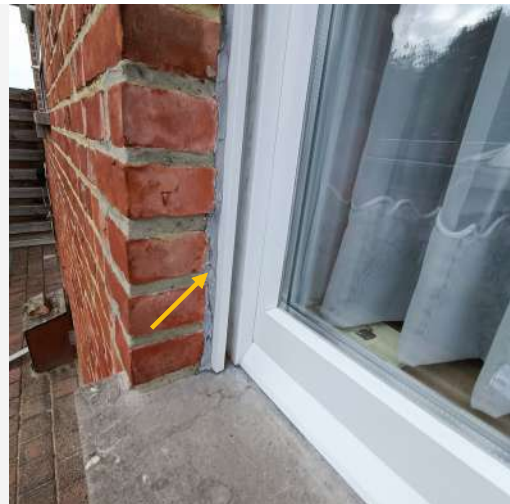
Eindbeoordeling materiaalrisico	Laag materiaalrisico en/of verlaagde kans op vezelvrijgave
---------------------------------	--

Gebondenheid	Categorie 1: hechtgebonden in oorsprong
Asbestsoort (vezeltype)	Amfibool aanwezig, uitgezonderd crocidoliet
Asbestconcentratie	Laag (< 50%)
Afschermingsgraad van het gehele materiaal	Geheel of deels vrij aan de buitenlucht
Toestand van het materiaal	Licht beschadigd, licht verweerd. Intact calciumsilicaatmateriaal of categorie III 'gebondenheid'

Beschrijving	Mastiek rond ramen - tussen gevel en kader
Omgeving	Buiten
Primaire drager	Wandopening verticaal (raam, deur, ...)
Asbestmateriaal	In-situ afwerkingslagen - Pasta, stopverf, voegsel, stopsel, vulsel, mastiek, kitten, ...
Bindmiddel van asbestmateriaal	Kitten, mastiek, pasta
Gebondenheid op basis van bindmiddel	Hecht
Hoeveelheid (gewicht - aantal)	<ul style="list-style-type: none">• 2,00 kg - 1 stuk
Totaal gewicht	2,00 kg
Eenvoudig bereikbaar	Ja
Bevestigingswijze	<ul style="list-style-type: none">• Verlijmd, ingegoten, versmeerd
Identificatiemethode	Vaststelling zonder monsternamen
Destructieve handeling voor identificatie	Nee
Opmerking	betreft +/- 30 lm Het gewicht en lm is een berekende schatting. Er worden geen rechten verleend aan deze oppervlaktes. De dikte is een schatting die voorkomt uit de monsterplaatsen en is daarom niet altijd representatief

Zorgvuldig beheren

- Zorg voor een veilig beheer. Vermijd het beschadigen van het asbestmateriaal. Controleer de toestand jaarlijks op wijzigingen.

- Eenvoudige handelingen: mag via doe-het-zelf of door werknemer(s) met opleidingsattest eenvoudige handelingen
De toepassing extra fixeren en losbeitelen + dragen van de nodige beschermingsmiddelen (mondmasker ffp3, handschoenen)
- Eenvoudige handelingen: enkel door erkend asbestverwijderaar
De saneerder motiveert de verwijderingsmethode in het werkplan. Verwijdering met puntafzuiging dmv een stofzuiger met absoluut filter of methode inslijpen baksteen . Oud raamwerk word gerecycleerd , er mogen geen restanten aan het raamwerk achter blijven.

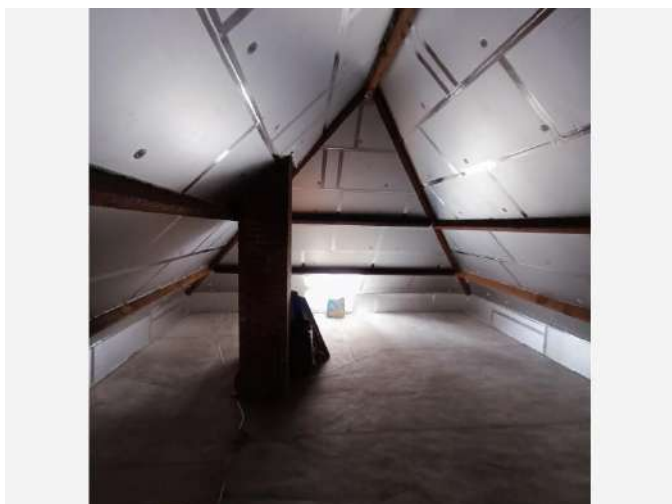
Fiche 6: Onderdak hoofddak woning niet inspecteerbaar

Tijdelijke beperking

Reden: Het te onderzoeken materiaal situeert zich hoger dan 3,50 m te rekenen vanaf een veilige ondergrond

Uitleg van de asbestdeskundige: Het dak is niet bereikbaar , > 3,5 m hoogte , zolder is afgewerkt

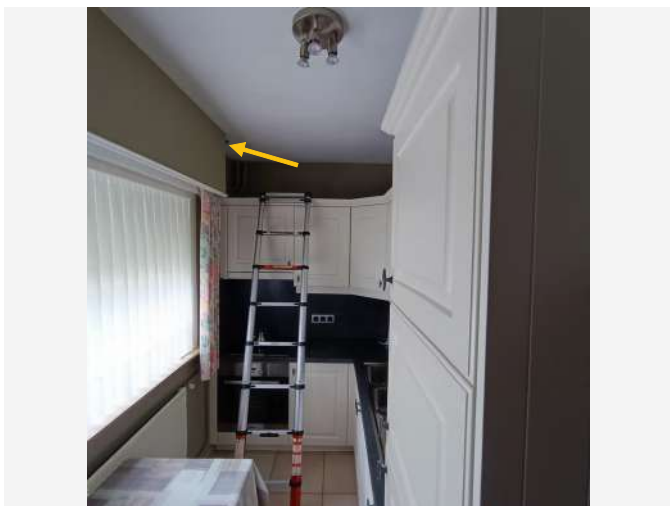
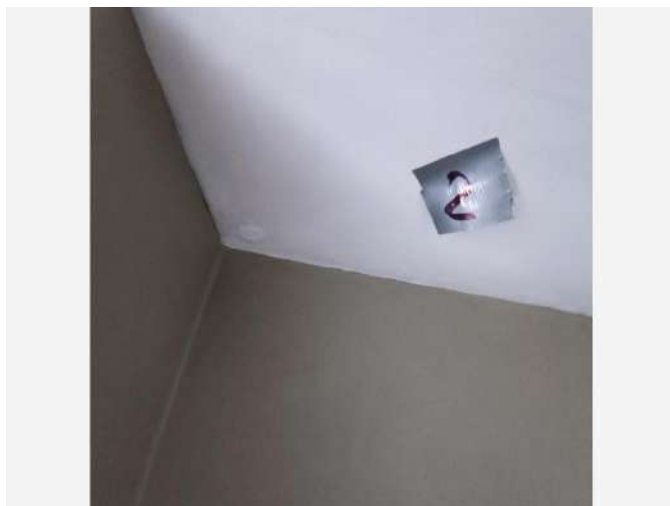
Fiche 14: Pleisterwerk plafond

Geen asbest

Beschrijving	Pleisterwerk plafond
Omgeving	Binnen
Primaire drager	Plafond
Bindmiddel van materiaal	Gips - kalk
Gebondenheid op basis van bindmiddel	Niet-hechtgebonden
Hoeveelheid (oppervlakte - dikte - aantal)	• 64,00 m ² - 2,00 cm - 1 stuk
Totaal volume	1,28 m ³
Identificatiemethode	Vaststelling met monsternamen
Destructieve handeling voor identificatie	Nee
Opmerking	<p>Verplichte plaatsen staalnames pleisterwerk vastgelegd volgens het Inspectieprotocol opgesteld door OVAM :</p> <ol style="list-style-type: none"> 1. Natte ruimte : keuken 2. Traphal : op het 1e verdiep 3. Stookruimte: niet mogelijk, vals plafond aanwezig aan de cv 4. Individuele ruimte : slaapkamer <p>De vermelde oppervlaktes en volumes betreffen een beredeneerde schatting. Er worden geen rechten verleend aan deze oppervlaktes/volumes. De dikte is een schatting die voorkomt uit de monsterplaatsen en is daarom niet altijd representatief.</p> <p>Overal plafondpleister zichtbaar, excl. de valse plafonds.</p>

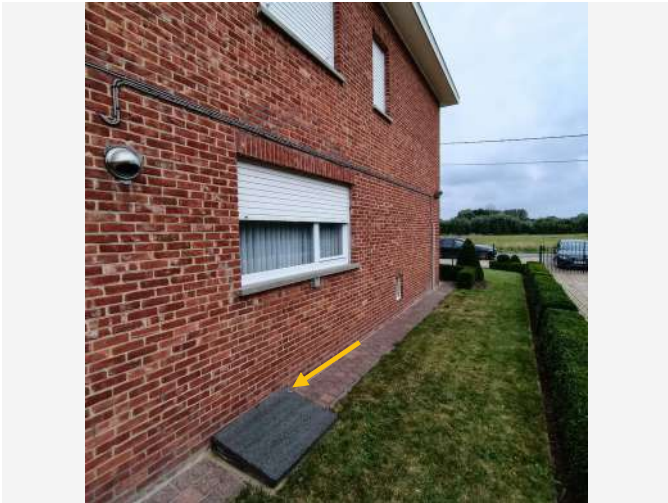
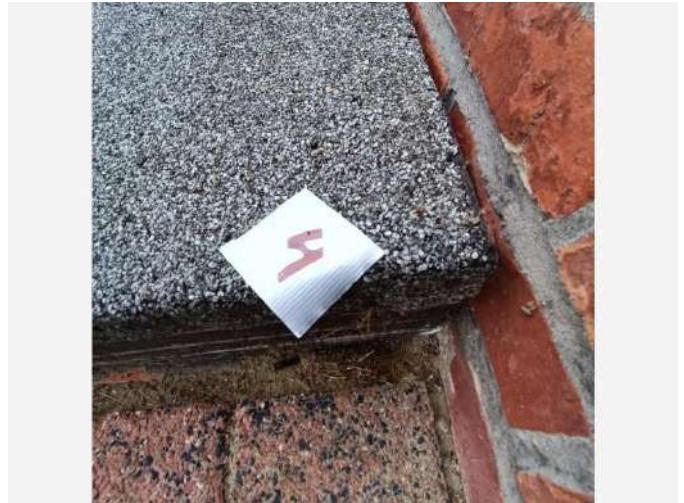
Fiche 16: Roofing op deksel buiten

Geen asbest
