Asbestinventarisatetest

Rode 14, 3380 Glabbeek

Attestnummer : 20241118-000114.000

Uitgegeven op : 18.11.2024

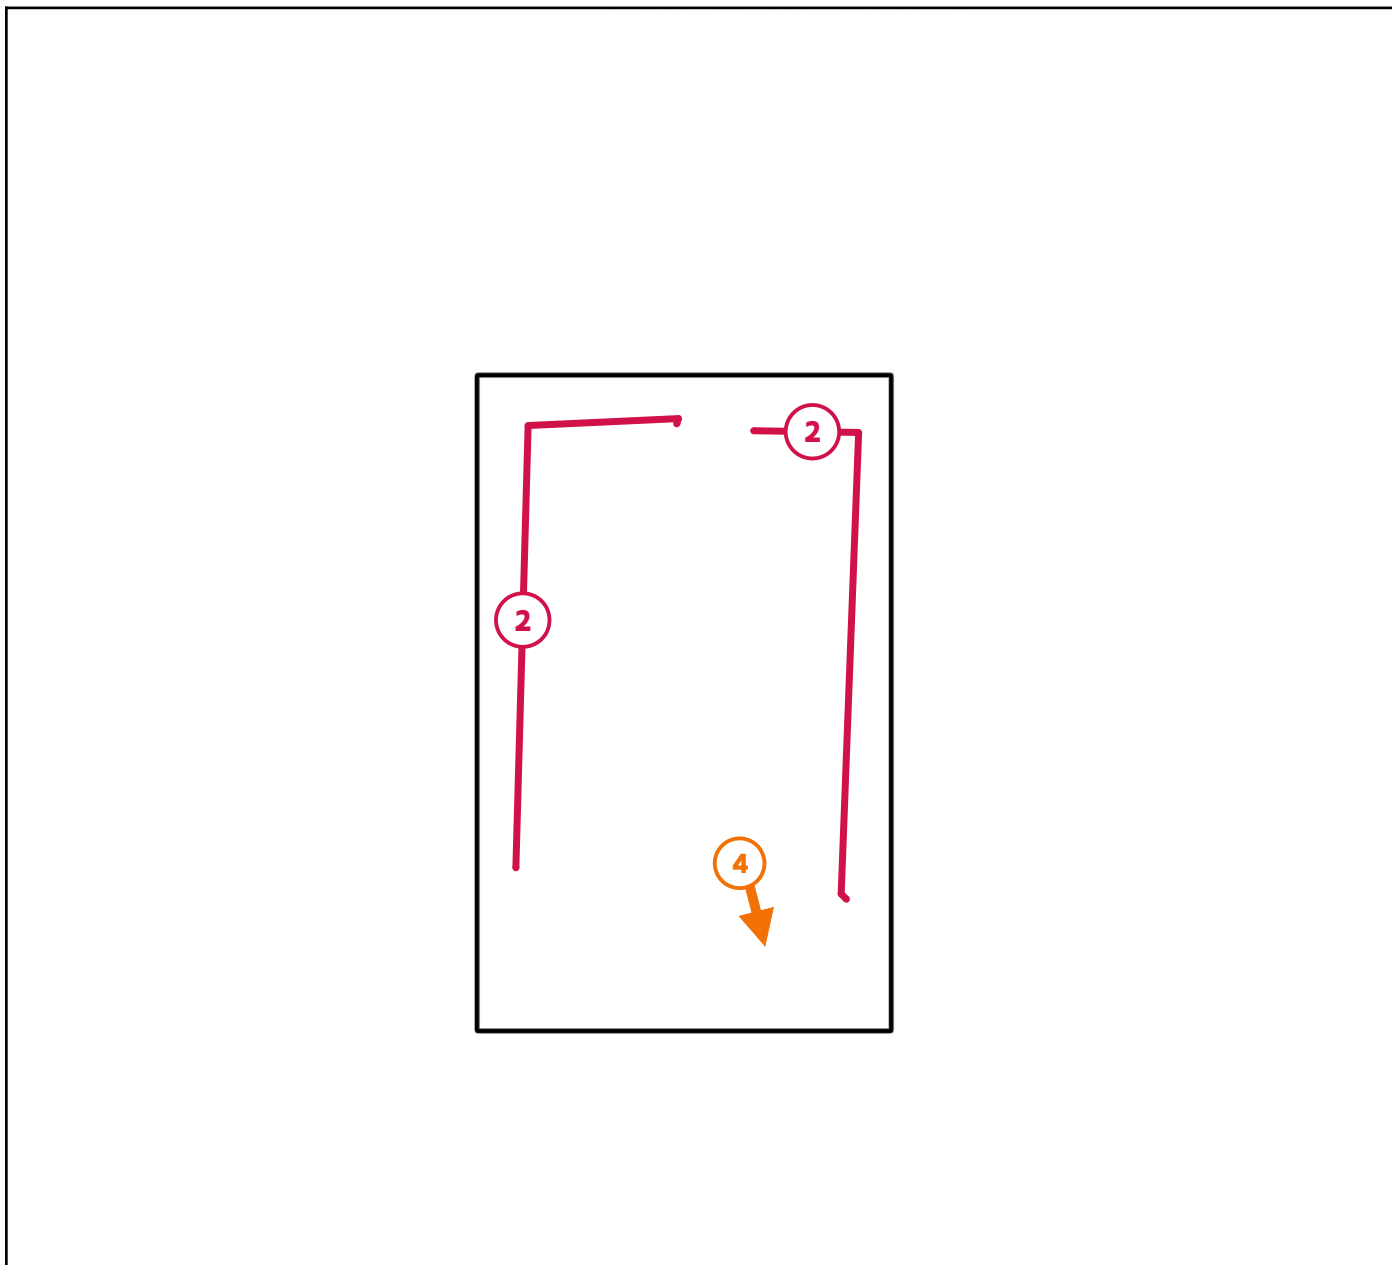
Plan 1.1: kelder

Beschrijving	Type	Actie
2. Leiding isolatie	Asbestmateriaal	Dringend verwijderen
4. Bakeliet	Asbestmateriaal	Verwijderen

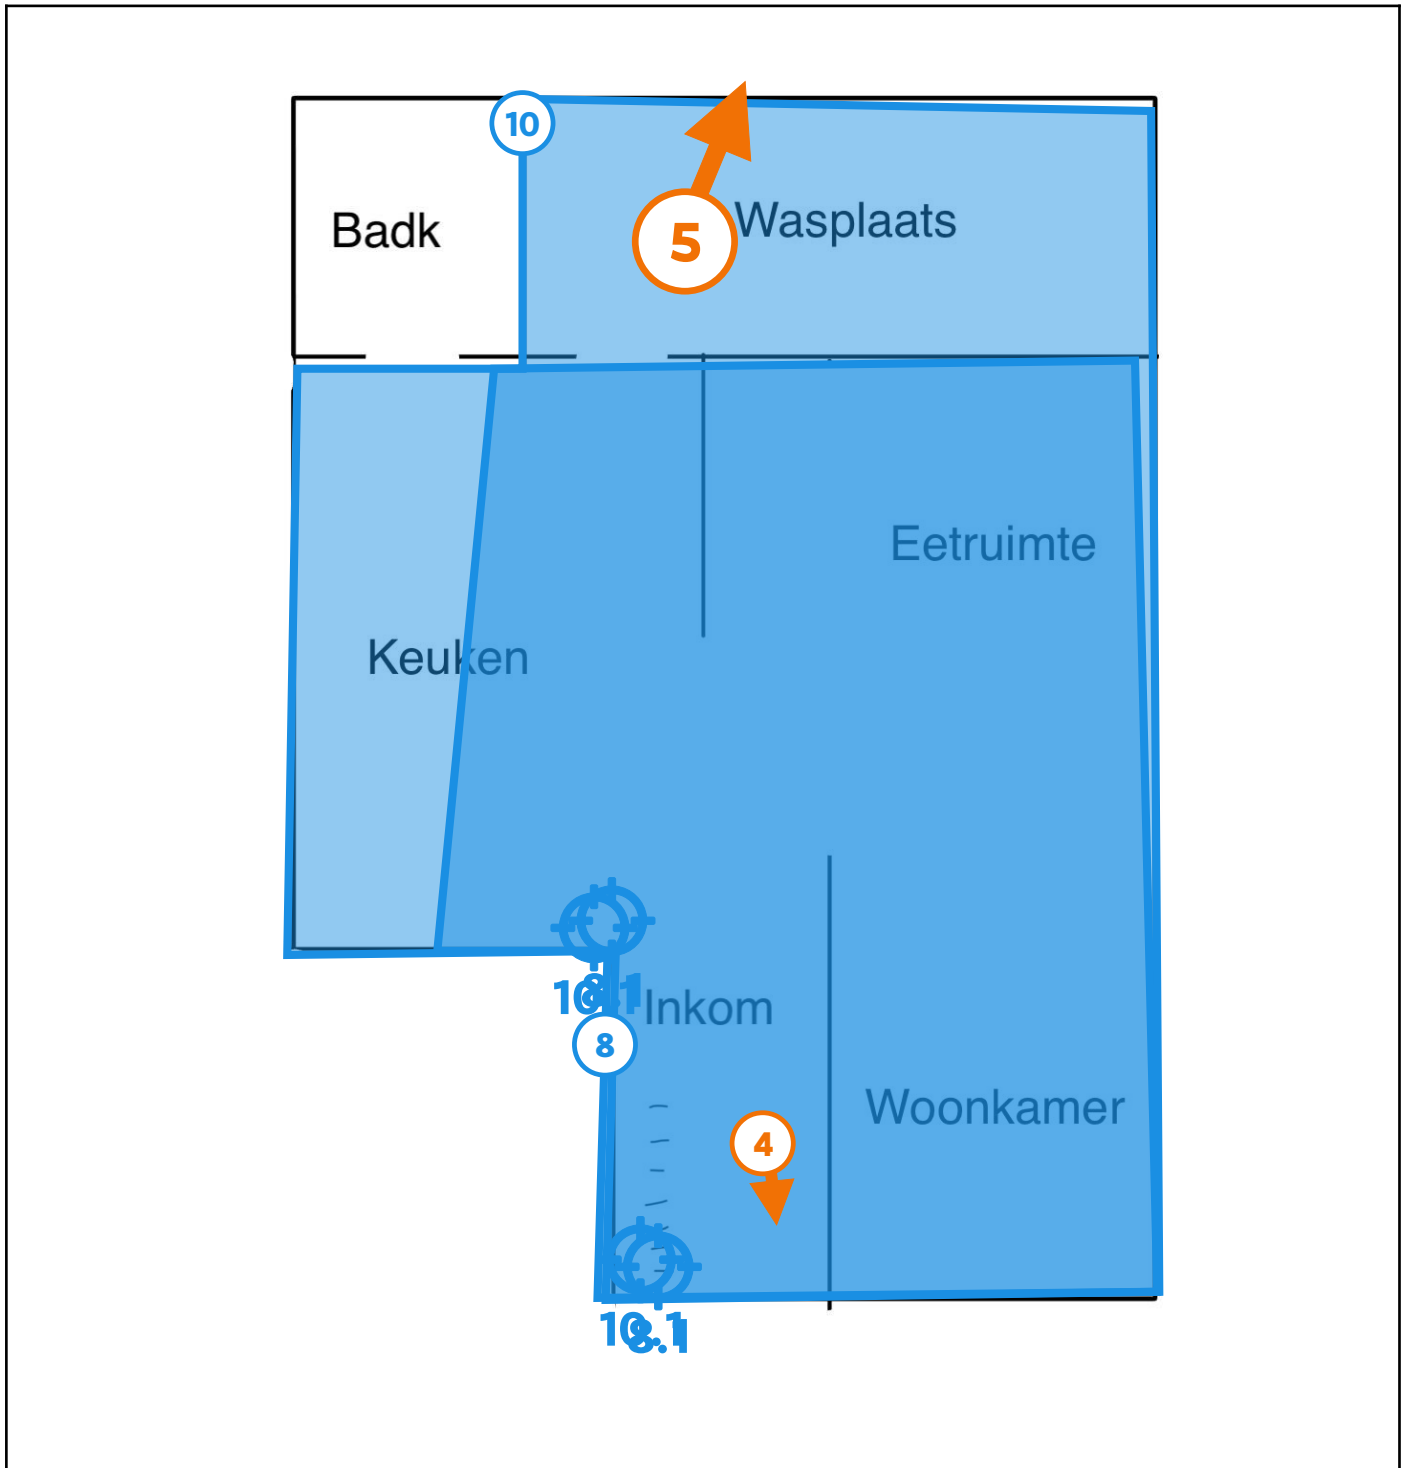
Plan 1.2: grondplan

Beschrijving	Type	Actie
4. Bakeliet	Asbestmateriaal	Verwijderen

5. Glasal plaat deur	Asbestmateriaal	Verwijderen
8. Pleister plafond	Geen asbest	-
8.1 Code: 004 - PLP	Mengmonster	-
10. pleister muren	Geen asbest	-
10.1 Code: 001 - PLM	Mengmonster	-

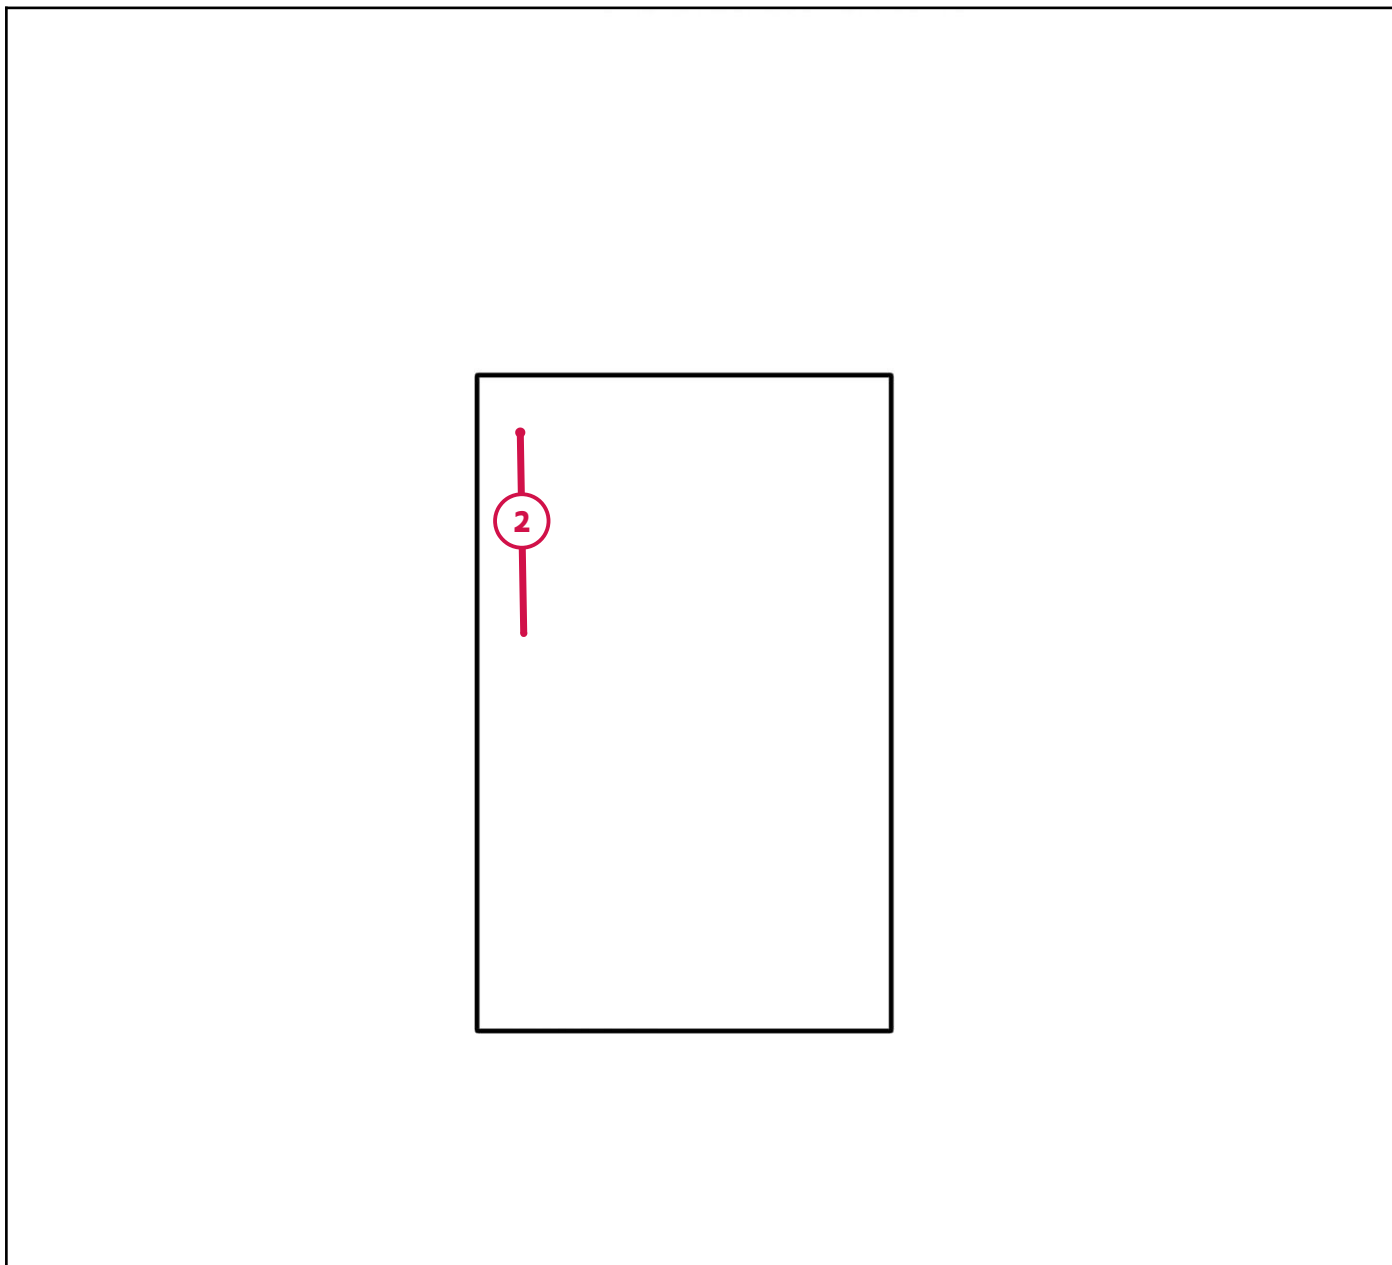
Plan 1.3: garage

Beschrijving	Type	Actie
2. Leiding isolatie	Asbestmateriaal	Dringend verwijderen

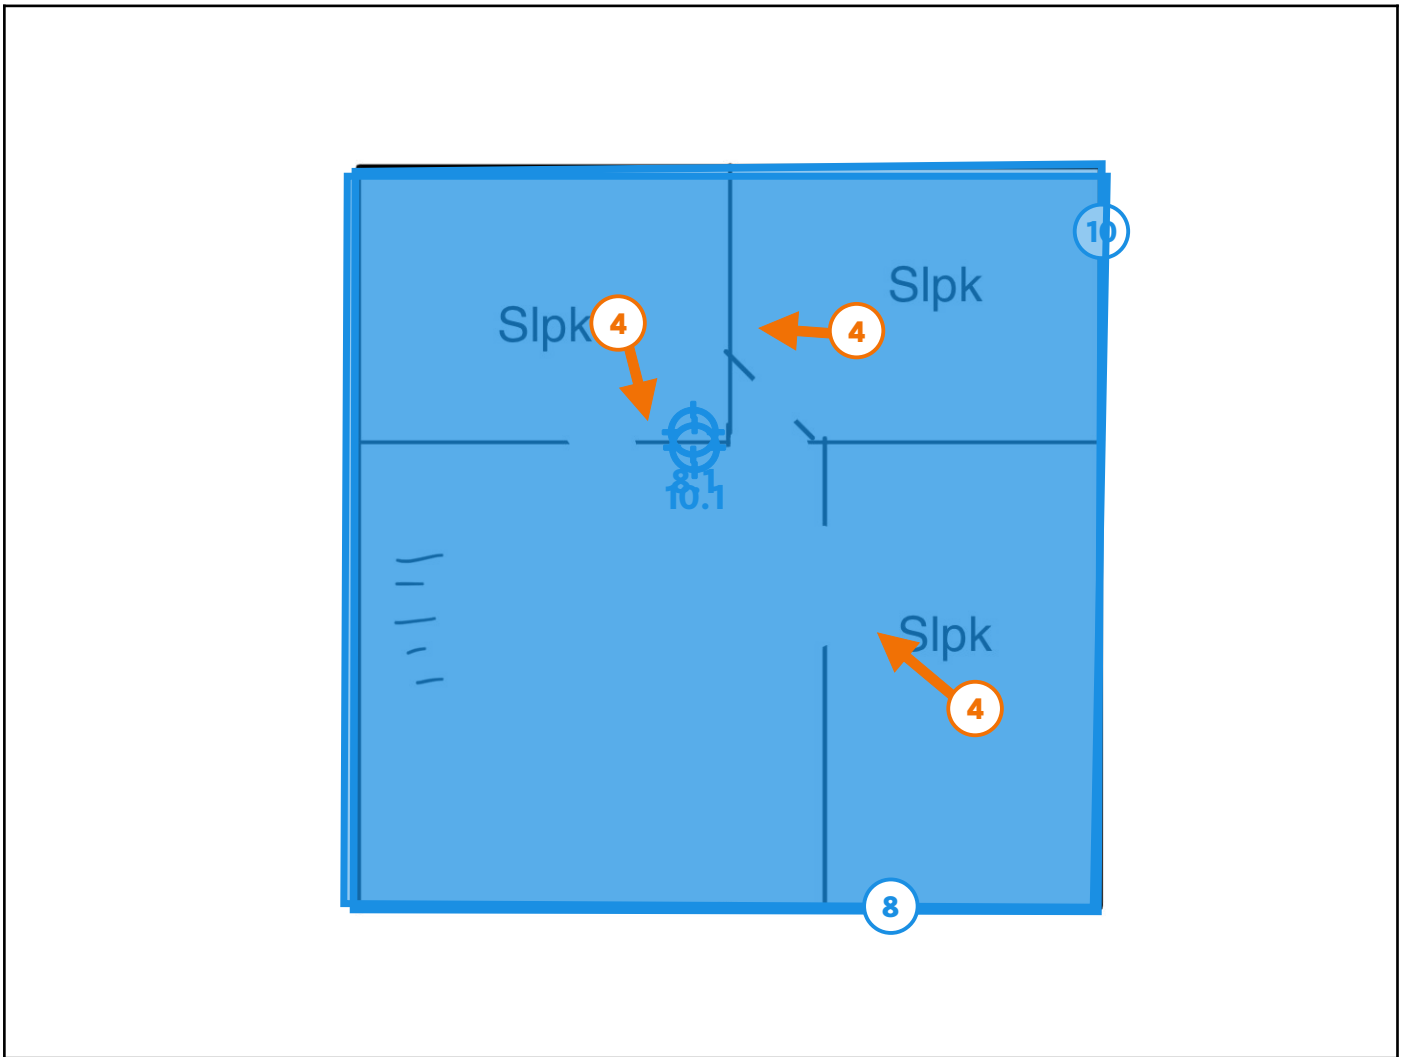
Plan 1.4: verdiep

Beschrijving	Type	Actie
4. Bakeliet	Asbestmateriaal	Verwijderen
8. Pleister plafond	Geen asbest	-
8.1 Code: 004 - PLP	Mengmonster	-
10. pleister muren	Geen asbest	-
10.1 Code: 001 - PLM	Mengmonster	-

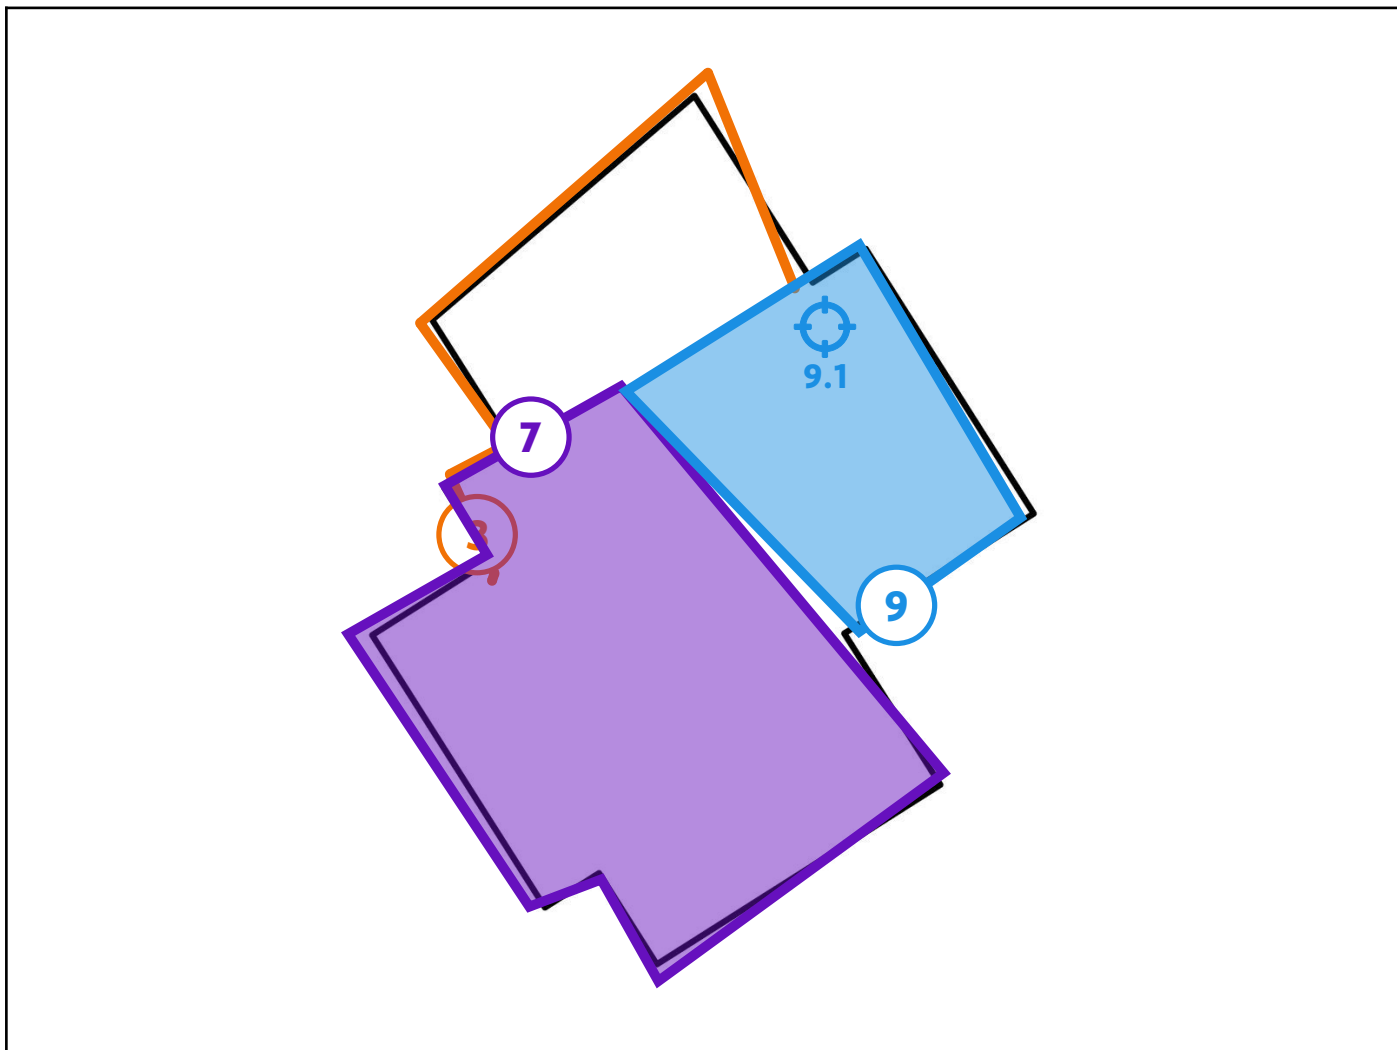
Plan 1.6: Hoofdgebouw plan

Beschrijving	Type	Actie
3. Leien gevel	Asbestmateriaal	Verwijderen
7. Onderdak	Beperking	-
9. Roofing garage	Geen asbest	-
9.1 Code: 003 - roofing garage	Puntmonster	-

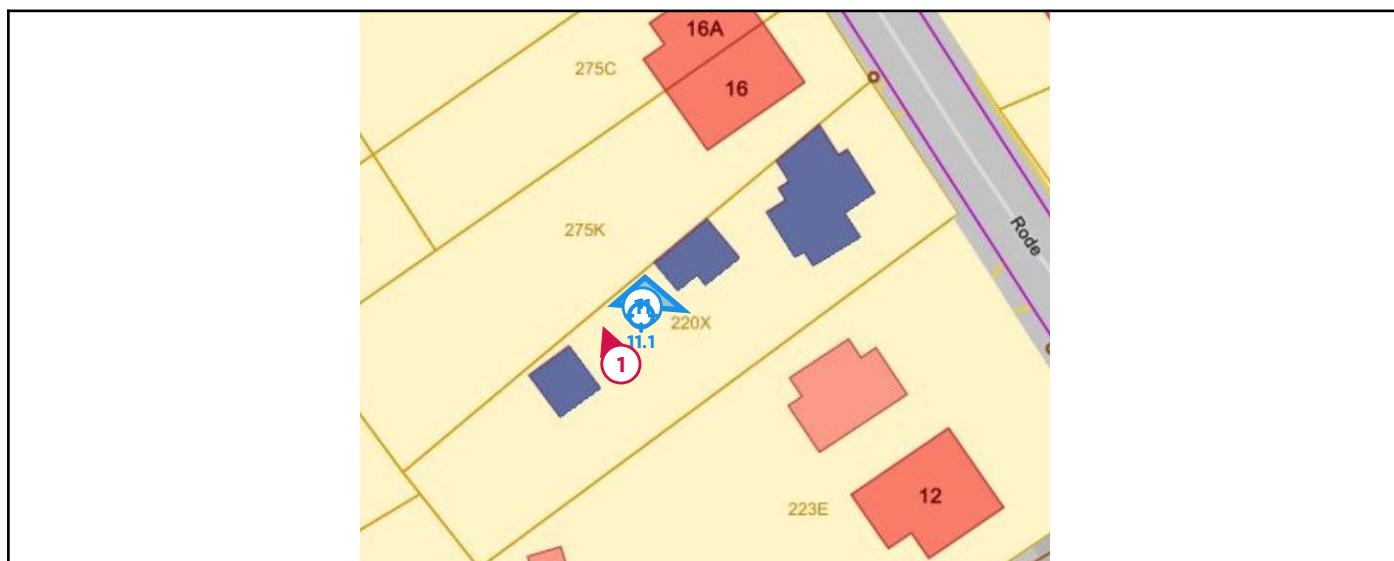
Plan 1.7: perceel

Beschrijving	Type	Actie
1. Golfplaat	Asbestmateriaal	Dringend verwijderen
11. Roofing tuinkot	Geen asbest	-
11.1 Code: 002	Puntmonster	-

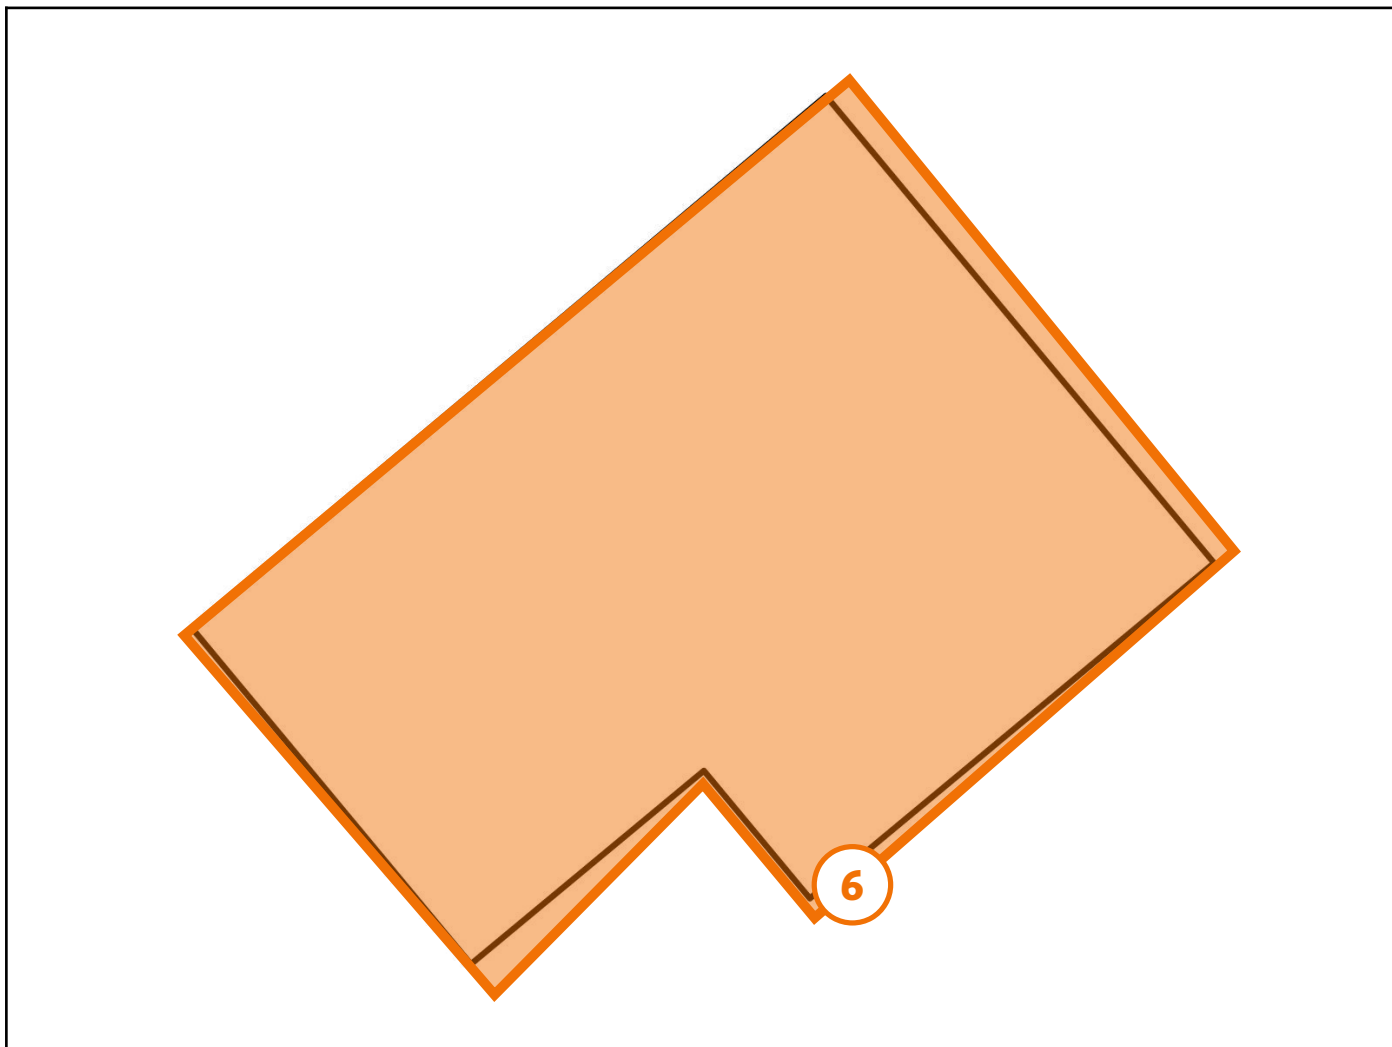
Plan 2.1: Bijgebouw plan

Beschrijving	Type	Actie
6. Golfplaten	Asbestmateriaal	Verwijderen

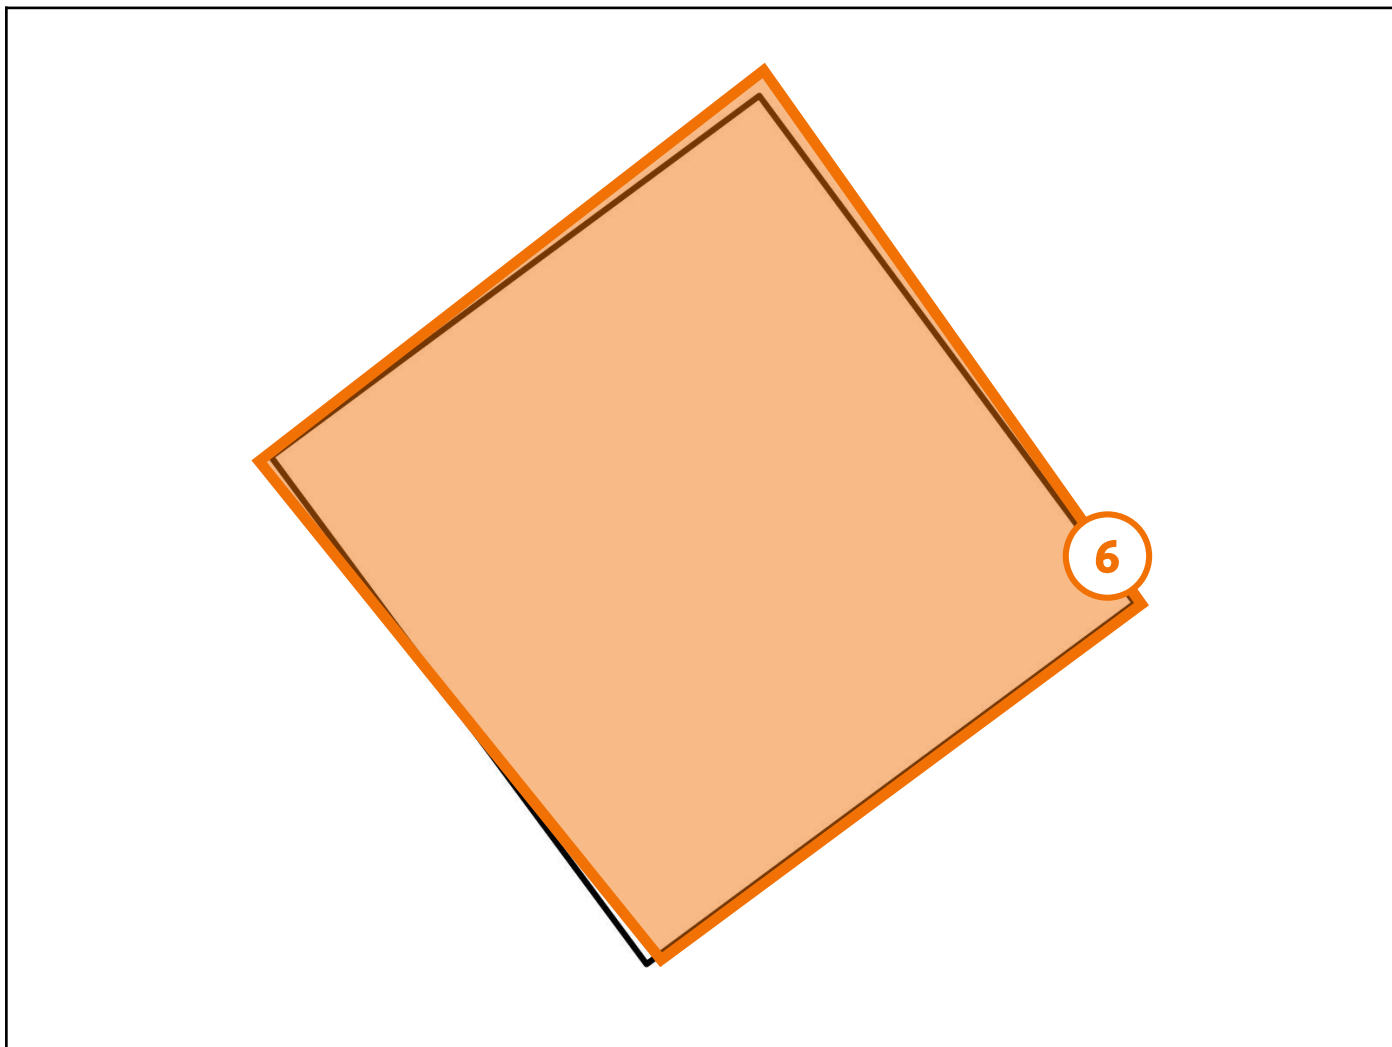
Plan 3.1: Bijgebouw plan

Beschrijving	Type	Actie
6. Golfplaten	Asbestmateriaal	Verwijderen

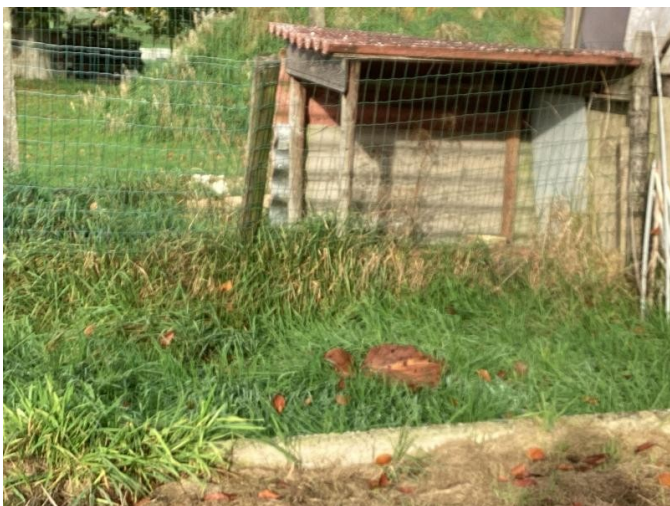
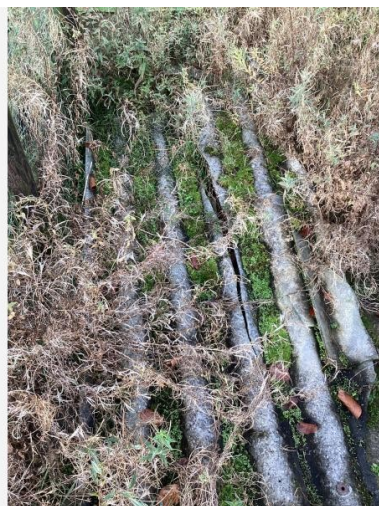
Het asbestmateriaal valt onder de mijlpaal van 2040.

Dringend verwijderen

Beschrijving	Golfplaat
Type afvalstof	Betreft resten (contaminatie) van verwerking of beschadiging
Type resten (contaminatie)	<ul style="list-style-type: none">• Stukken, fragmenten (los, opliggend)
Besmette materialen	<ul style="list-style-type: none">• Bodem
Bron van de resten	Losliggende plaat
Omgeving	Binnen
Primaire drager	Bodem
Gebondenheid resten	Hecht
Hoeveelheid (gewicht - aantal)	<ul style="list-style-type: none">• 2,00 kg - 1 stuk
Totaal gewicht	2,00 kg
Eenvoudig bereikbaar	Ja
Identificatiemethode	Vaststelling zonder monstername

- Verwijder het asbestafval.

- Eenvoudige handelingen: mag via doe-het-zelf of door werknemer(s) met opleidingsattest eenvoudige handelingen
Weghalen zonder te beschadigen

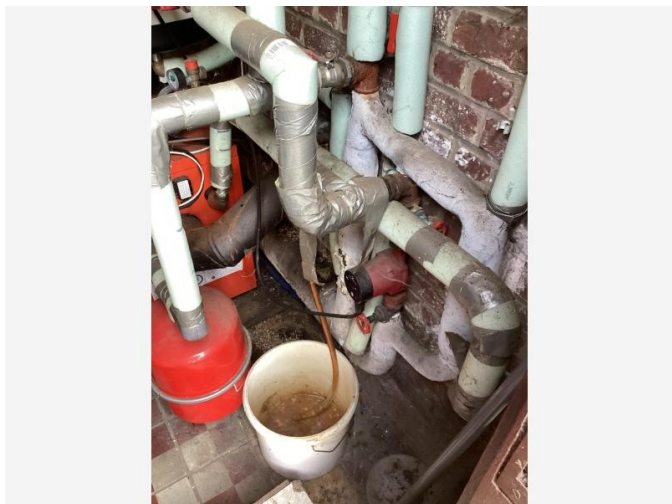
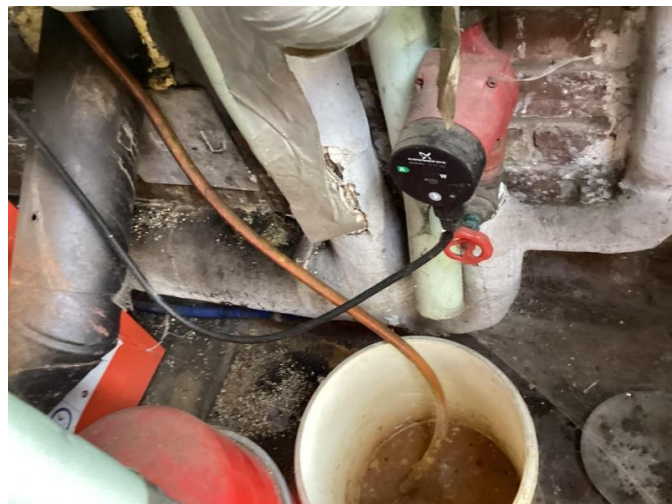
Het asbestmateriaal valt onder de mijlpaal van 2034.

Dringend verwijderen

Eindbeoordeling materiaalrisico	Hoog materiaalrisico en/of hoge kans op vezelvrijgave
---------------------------------	---

Gebondenheid	Categorie 2: niet-hechtgebonden met matrix
Asbestsoort (vezeltype)	Crocidoliet aanwezig
Asbestconcentratie	Laag (< 50%)
Afschermingsgraad van het gehele materiaal	Geheel of deels (ook) vrij aan de binnenlucht
Toestand van het materiaal	Matig beschadigd, matig verweerd

Beschrijving	Leiding isolatie
Omgeving	Binnen
Primaire drager	Ruimteverwarming
Asbestmateriaal	In-situ afwerkingslagen - Thermische isolatie
Bindmiddel van asbestmateriaal	Gips - kalk
Gebondenheid op basis van bindmiddel	Niet-hechtgebonden
Hoeveelheid (lengte - omtrek - dikte - aantal)	<ul style="list-style-type: none">• 3,00 m - 60,00 cm - 1,00 cm - 1 stuk
Totaal volume	0,018 m ³
Eenvoudig bereikbaar	Ja
Bevestigingswijze	<ul style="list-style-type: none">• Verlijmd, ingegoten, versmeerd
Identificatiemethode	Vaststelling zonder monstername Motivatie: Op vraag van de eigenaar-opdrachtgever werd geen monstername uitgevoerd
Destructieve handeling voor identificatie	Nee
Opmerking	Besproken met de klant om geen staalname uit te voeren

- Verwijder dit asbestmateriaal zo snel mogelijk. Volg de toestand goed op.

- Hermetische zone (erkend asbestverwijderaar)
Een hermetische zone is een afgesloten ruimte die gebruikt wordt voor het verwijderen van asbesthoudende materialen.

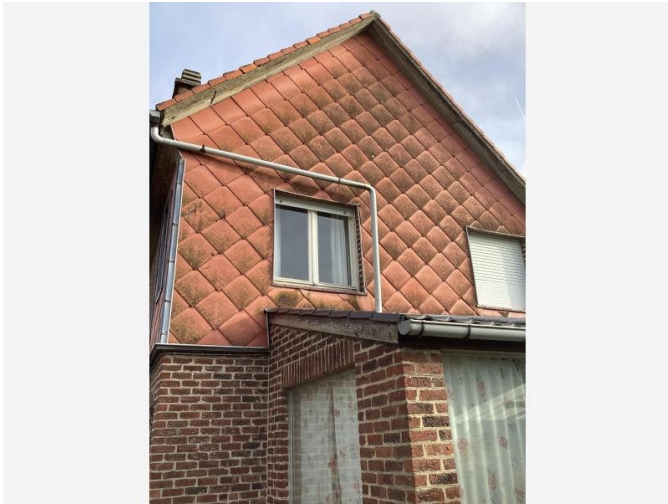
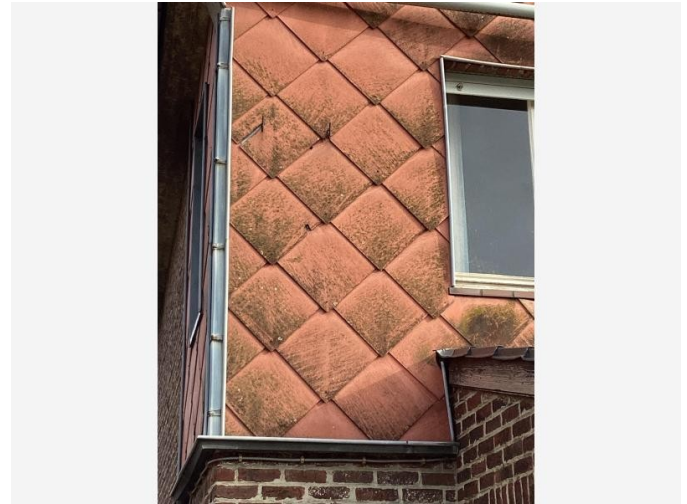
Het asbestmateriaal valt onder de mijlpaal van 2034.

Verwijderen

Eindbeoordeling materiaalrisico	Verhoogd materiaalrisico en/of verhoogde kans op vezelvrijgave
---------------------------------	--

Gebondenheid	Categorie 1: hechtgebonden in oorsprong
Asbestsoort (vezeltype)	Crocidoliet aanwezig
Asbestconcentratie	Laag (< 50%)
Afschermingsgraad van het gehele materiaal	Geheel of deels vrij aan de buitenlucht
Toestand van het materiaal	Matig beschadigd, matig verweerd

Beschrijving	Leien gevel
Omgeving	Buiten
Primaire drager	Wand buitenschil
Asbestmateriaal	Dak- en gevelbekleding - Lei, shingle
Bindmiddel van asbestmateriaal	Cement
Gebondenheid op basis van bindmiddel	Hecht
Hoeveelheid (oppervlakte - aantal)	<ul style="list-style-type: none">• 20,00 m² - 1 stuk
Totale oppervlakte	20,00 m ²
Eenvoudig bereikbaar	Ja
Bevestigingswijze	<ul style="list-style-type: none">• Geklemd
Identificatiemethode	Vaststelling zonder monstername
Destructieve handeling voor identificatie	Nee

- Zorg voor een veilig beheer. Vermijd het beschadigen van het asbestmateriaal. Controleer de toestand jaarlijks op wijzigingen.

- Eenvoudige handelingen: mag via doe-het-zelf of door werknemer(s) met opleidingsattest eenvoudige handelingen
Weghalen zonder te beschadigen

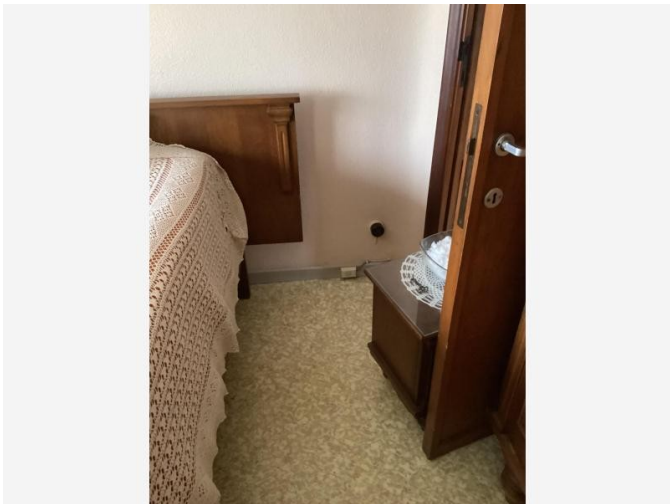
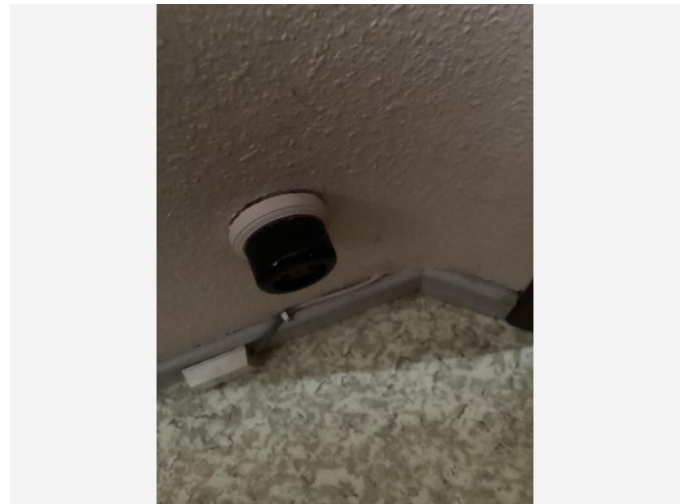
Het asbestmateriaal valt onder de mijlpaal van 2040.

Verwijderen

Eindbeoordeling materiaalrisico	Verhoogd materiaalrisico en/of verhoogde kans op vezelvrijgave
---------------------------------	--

Gebondenheid	Categorie 1: hechtgebonden in oorsprong
Asbestsoort (vezeltype)	Crocidoliet aanwezig
Asbestconcentratie	Laag (< 50%)
Afschermingsgraad van het gehele materiaal	Geheel of deels (ook) vrij aan de binnenlucht
Toestand van het materiaal	Licht beschadigd, licht verweerd. Intact calciumsilicaatmateriaal of categorie III 'gebondenheid'

Beschrijving	Bakeliet
Omgeving	Binnen
Primaire drager	Communicatie en elektrische infrastructuur en uitrusting
Asbestmateriaal	Plaat, paneel, tablet - Type Bakeliet
Bindmiddel van asbestmateriaal	Kunststof of -hars
Gebondenheid op basis van bindmiddel	Hecht
Hoeveelheid (oppervlakte - dikte - aantal)	• 0,50 m ² - 1,00 cm - 1 stuk
Totaal volume	0,005 m ³
Eenvoudig bereikbaar	Ja
Bevestigingswijze	• Geschroefd
Identificatiemethode	Vaststelling zonder monstername
Destructieve handeling voor identificatie	Nee

- Zorg voor een veilig beheer. Vermijd het beschadigen van het asbestmateriaal. Controleer de toestand jaarlijks op wijzigingen.

- Eenvoudige handelingen: mag via doe-het-zelf of door werknemer(s) met opleidingsattest eenvoudige handelingen
Weghalen zonder te beschadigen

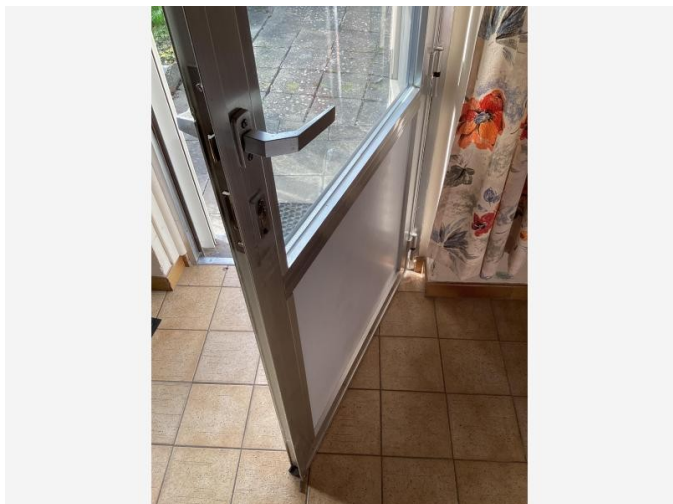
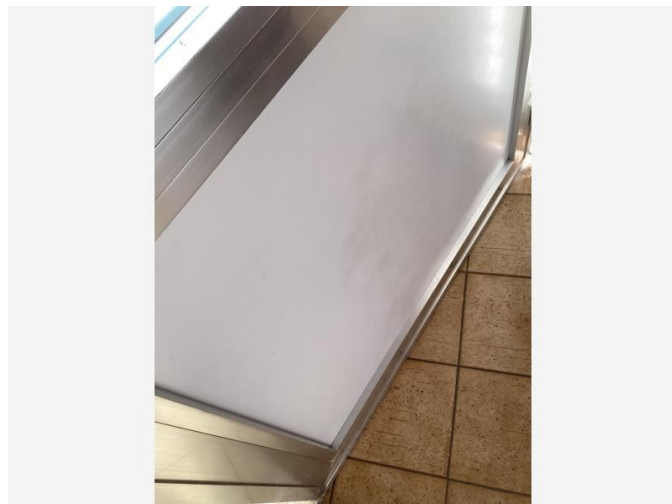
Het asbestmateriaal valt onder de mijlpaal van 2034.

Verwijderen

Eindbeoordeling materiaalrisico	Laag materiaalrisico en/of verlaagde kans op vezelvrijgave
---------------------------------	--

Gebondenheid	Categorie 1: hechtgebonden in oorsprong
Asbestsoort (vezeltype)	Crocidoliet aanwezig
Asbestconcentratie	Laag (< 50%)
Afschermingsgraad van het gehele materiaal	Geheel of deels vrij aan de buitenlucht
Toestand van het materiaal	Licht beschadigd, licht verweerd. Intact calciumsilicaatmateriaal of categorie III 'gebondenheid'

Beschrijving	Glasal plaat deur
Omgeving	Grenst aan binnen- en buitenlucht
Primaire drager	Wandopening verticaal (raam, deur, ...)
Asbestmateriaal	Dak- en gevelbekleding - Plaat
Bindmiddel van asbestmateriaal	Cement
Gebondenheid op basis van bindmiddel	Hecht
Hoeveelheid (oppervlakte - dikte - aantal)	• 1,00 m ² - 1,00 cm - 1 stuk
Totaal volume	0,01 m ³
Eenvoudig bereikbaar	Ja
Bevestigingswijze	• Geklemd
Identificatiemethode	Vaststelling zonder monstername
Destructieve handeling voor identificatie	Nee

- Zorg voor een veilig beheer. Vermijd het beschadigen van het asbestmateriaal. Controleer de toestand jaarlijks op wijzigingen.

- Eenvoudige handelingen: mag via doe-het-zelf of door werknemer(s) met opleidingsattest eenvoudige handelingen
Weghalen zonder te beschadigen

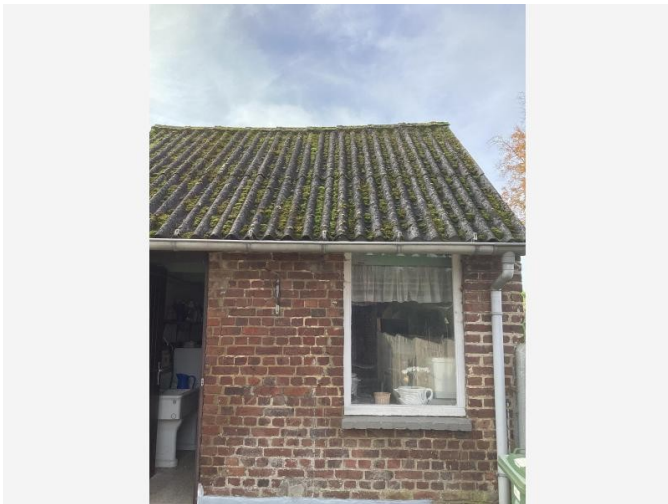
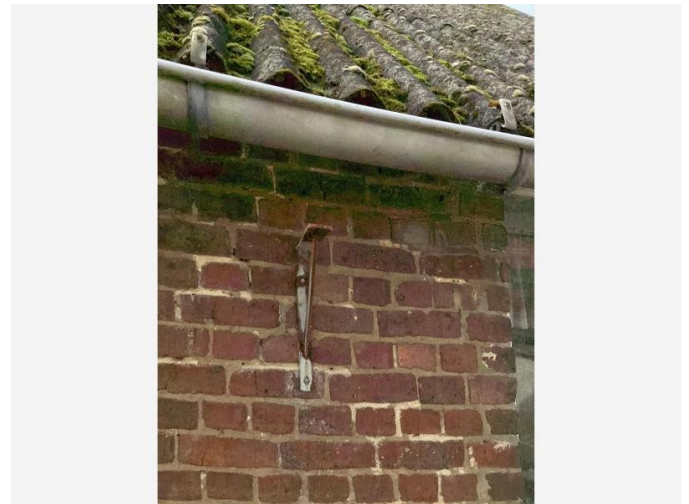
Het asbestmateriaal valt onder de mijlpaal van 2034.

Verwijderen

Eindbeoordeling materiaalrisico	Verhoogd materiaalrisico en/of verhoogde kans op vezelvrijgave
---------------------------------	--

Gebondenheid	Categorie 1: hechtgebonden in oorsprong
Asbestsoort (vezeltype)	Crocidoliet aanwezig
Asbestconcentratie	Laag (< 50%)
Afschermingsgraad van het gehele materiaal	Geheel of deels vrij aan de buitenlucht
Toestand van het materiaal	Matig beschadigd, matig verweerd

Beschrijving	Golfplaten
Omgeving	Buiten
Primaire drager	Schuin dak
Asbestmateriaal	Dak- en gevelbekleding - Golfplaat
Bindmiddel van asbestmateriaal	Cement
Gebondenheid op basis van bindmiddel	Hecht
Hoeveelheid (oppervlakte - aantal)	<ul style="list-style-type: none">• 15,00 m² - 1 stuk
Totale oppervlakte	15,00 m ²
Eenvoudig bereikbaar	Ja
Bevestigingswijze	<ul style="list-style-type: none">• Geschroefd
Identificatiemethode	Vaststelling zonder monsternamen
Destructieve handeling voor identificatie	Nee

- Zorg voor een veilig beheer. Vermijd het beschadigen van het asbestmateriaal. Controleer de toestand jaarlijks op wijzigingen.

- Eenvoudige handelingen: mag via doe-het-zelf of door werknemer(s) met opleidingsattest eenvoudige handelingen
Weghalen zonder te beschadigen

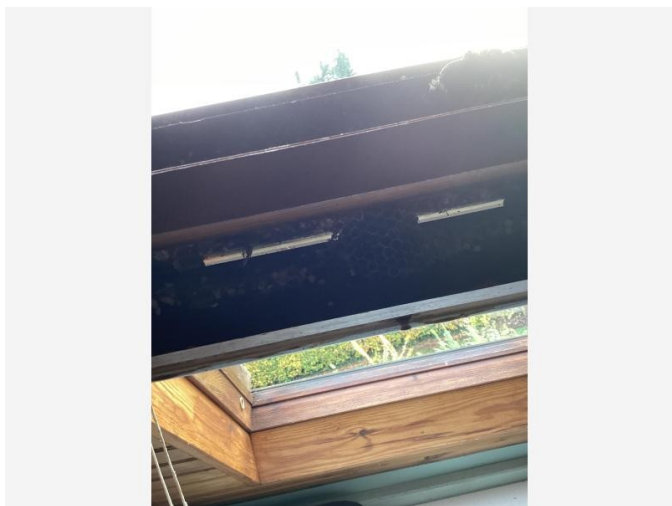
Situeringfoto

Tijdelijke beperking

Reden: Het onderzoek kan niet uitgevoerd worden binnen de bepalingen van de Welzijnswet

Uitleg van de asbestdeskundige: Wespennesten aan de Veluxen. Geen risico genomen om gestoken te worden.

In geval van aanwezigheid van een onderdak, kan deze asbesthoudend zijn.
