Asbestinventarisatetest

Te Couwelaarlei 104/101, 2100 Antwerpen

Attestnummer : 20251216-000121.000

Uitgegeven op : 16.12.2025

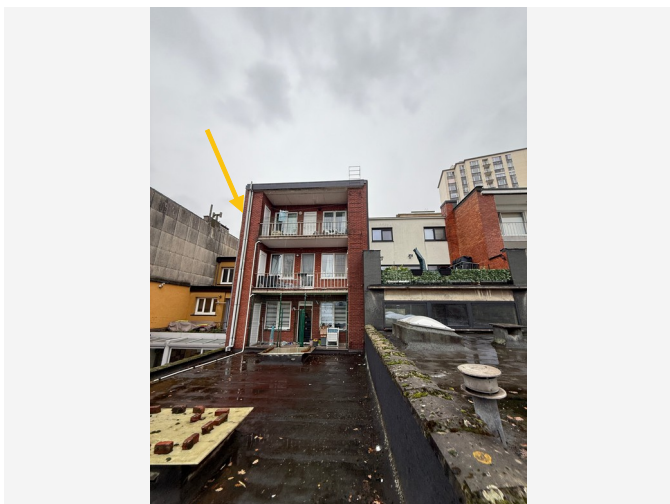
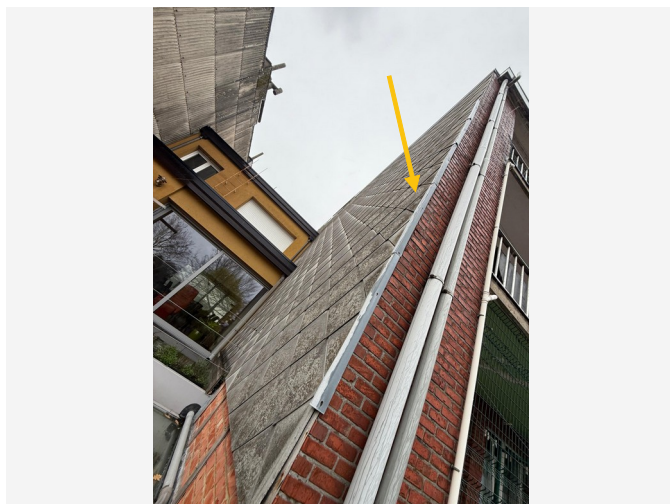
| Fiche 1: Leien - Gevel Rechts - Gemene delen..... | 12 |

- De leien aan de gevel rechts maken deel uit van de gemeenschappelijke delen. Ze worden niet als privaat opgenomen, maar moeten volgens inspectieprotocol 2 wel verplicht informatief beschreven worden in het privaat asbestattest en besproken worden met de VME of de andere eigenaars.

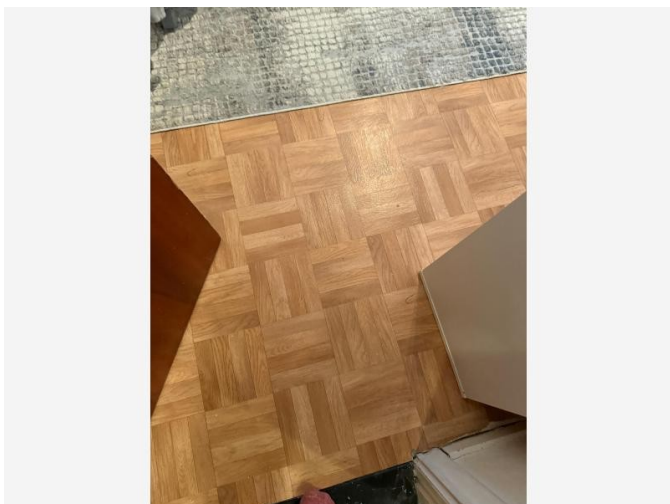
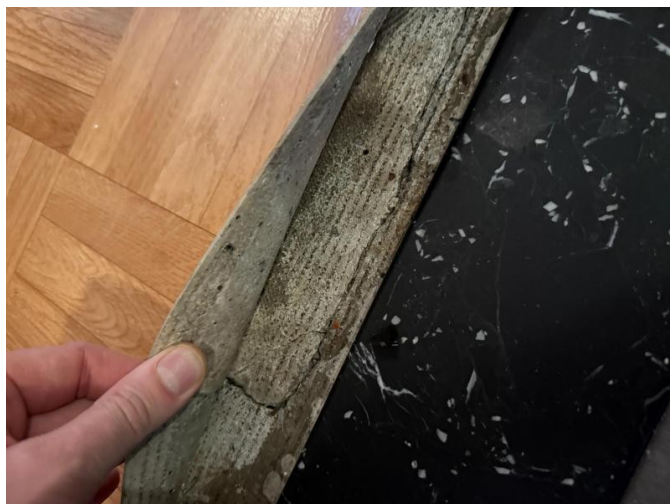
| Fiche 2: Vloerzeil OK - Geplakt..... | 13 |

- Zichtbare vloerzeilen werden visueel geïnspecteerd en vertonen geen waarneembare kenmerken van asbesthoudend materiaal. De vloerzeilen zijn echter vast verlijmd en/of bevestigd. Hierdoor is de onderzijde en eventuele onderliggende vloeropbouw niet (volledig) inspecteerbaar binnen het kader van een niet-destructief onderzoek conform Inspectieprotocol 2.
- Een volledig oordeel over de aanwezigheid van asbest in of onder deze vloerafwerking is enkel mogelijk via destructief onderzoek of laboratoriumanalyse, wat buiten de scope van dit attest valt.
- Indien bij toekomstige werken (zoals renovatie, verwijdering of vervanging van de vloerafwerking) bijkomende vloerlagen of materialen zichtbaar worden, wordt aanbevolen deze te laten beoordelen door een erkend asbestdeskundige vóór verdere werken worden uitgevoerd.

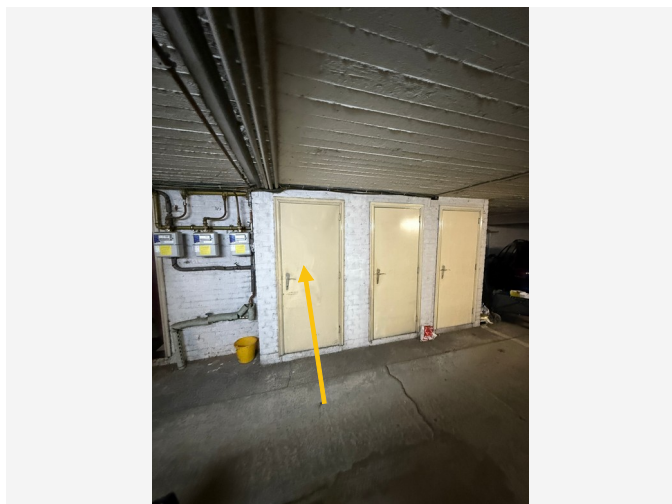
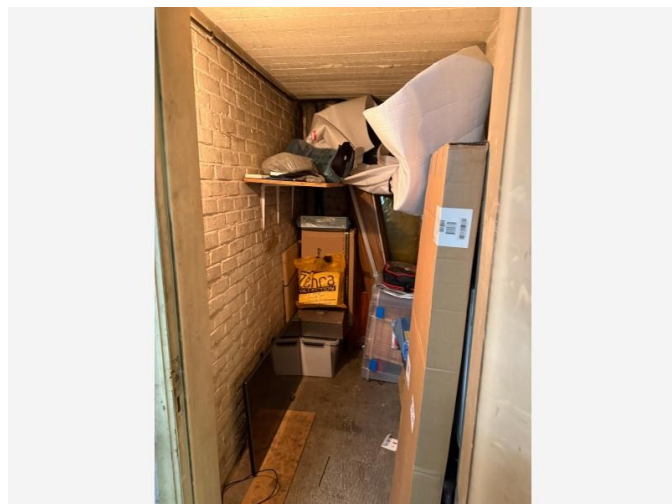
| Fiche 3: Berging 1 - OK..... | 14 |

- Berging nr: 1 is nagekeken (enkel privaatief) en er zijn geen zichtbare asbestverdachte materialen) tijdens de rondgang.

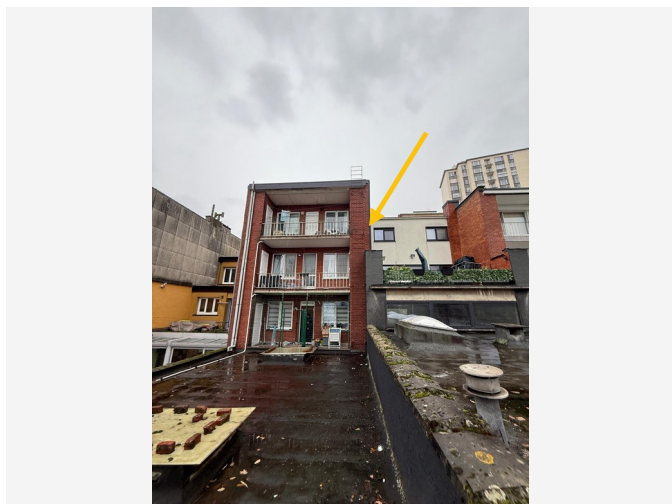
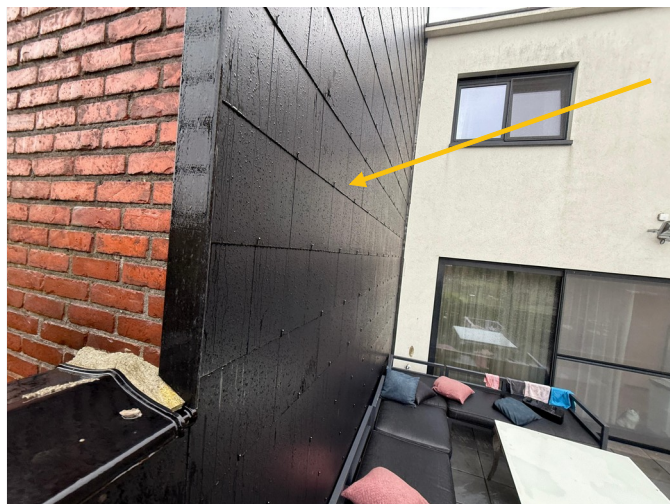
| Fiche 4: Leien - Gevel Links OK - Gemene delen..... | 15 |

- De leien aan de gevel links maken deel uit van de gemeenschappelijke delen. Ze worden niet als privaat opgenomen, maar moeten volgens inspectieprotocol 2 wel verplicht informatief beschreven worden in het privaat asbestattest en besproken worden met de VME of de andere eigenaars.
- De leien zijn niet asbestverdacht want zijn geplaatst in 2024, vanaf 2001 was asbest verboden in België.

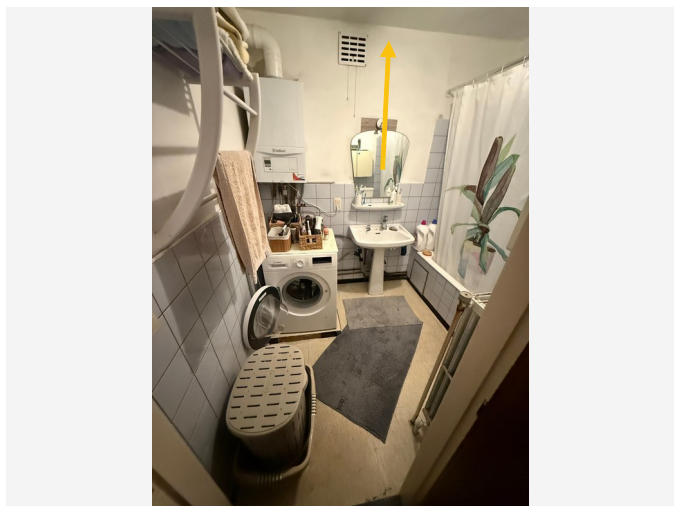
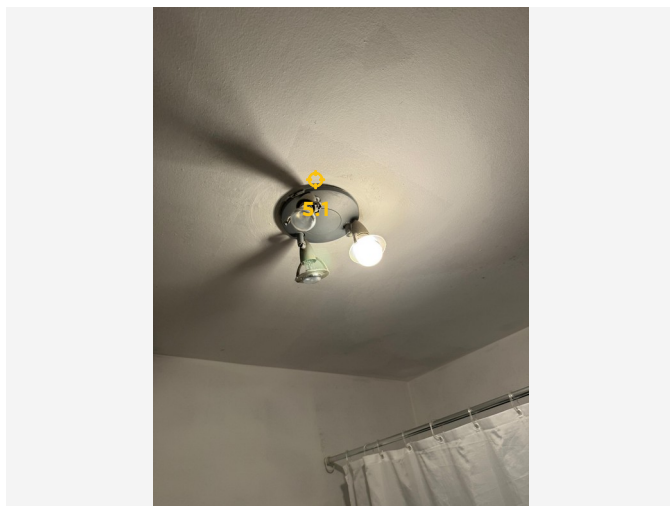
| Fiche 5: M02 - Pleisterwerk Plafonds..... | 17 |

Geen asbest

| # | Type | Referentie | Resultaat |
|---|---|---|---|
| 5.1 | Mengmonster | M02 | Geen asbest |

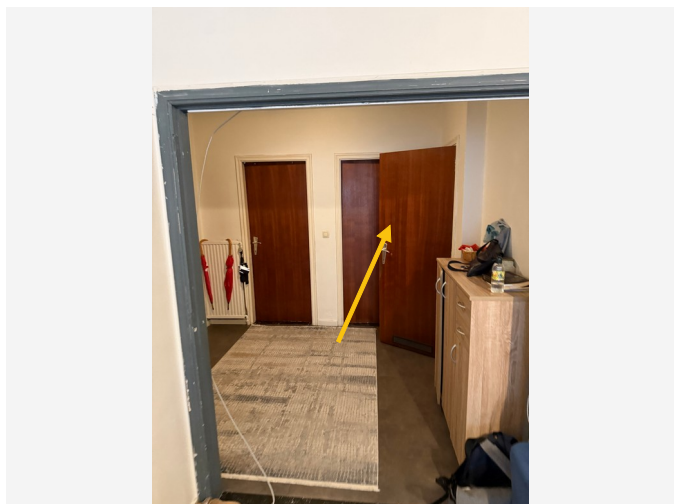
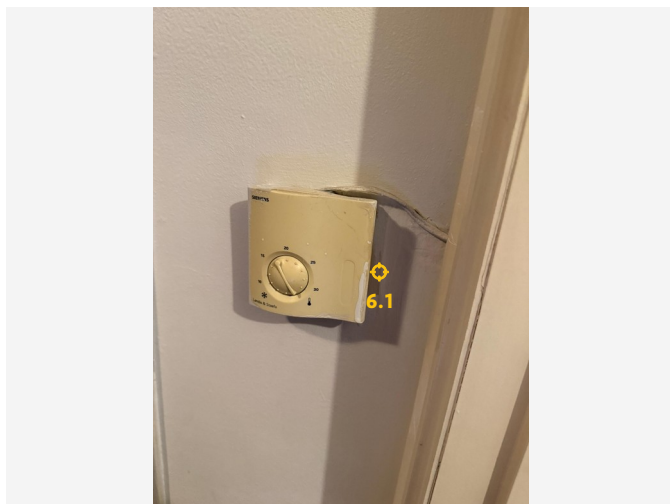
Fiche 6: M01 - Pleisterwerk Muren

Geen asbest

| # | Type | Referentie | Resultaat |
|---|---|---|---|
| 6.1 | Mengmonster | M01 | Geen asbest |

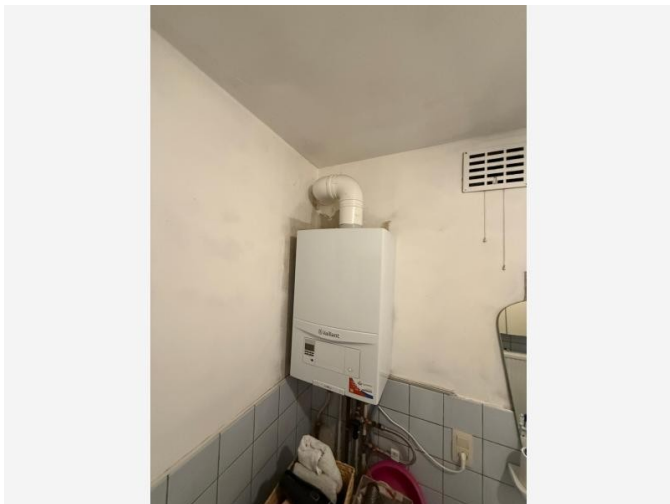
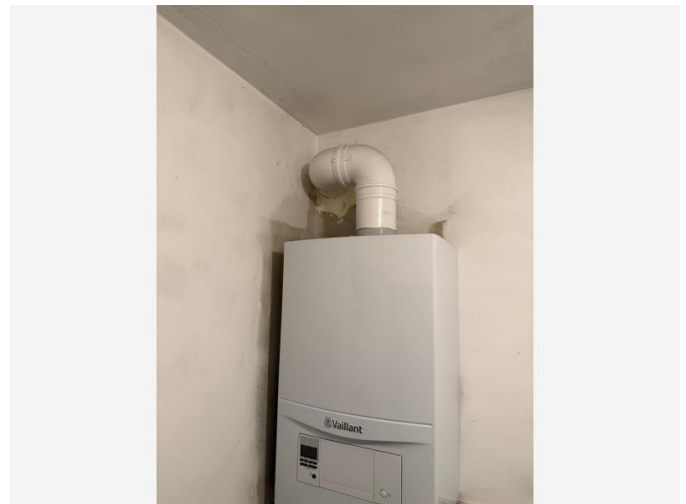
| Beschrijving | Notitie | Terug te vinden op plannen |
|--|--|---|
| Fiche 7: Materialen aan de stookketel | Alle zichtbare materialen aan en rond de stookketel zijn nagekeken, geen verdachte materialen gevonden. Als de ketel van voor 2001 is, kunnen er langs binnen eventueel (niet zichtbare) asbesthoudende toepassingen zijn. | - |

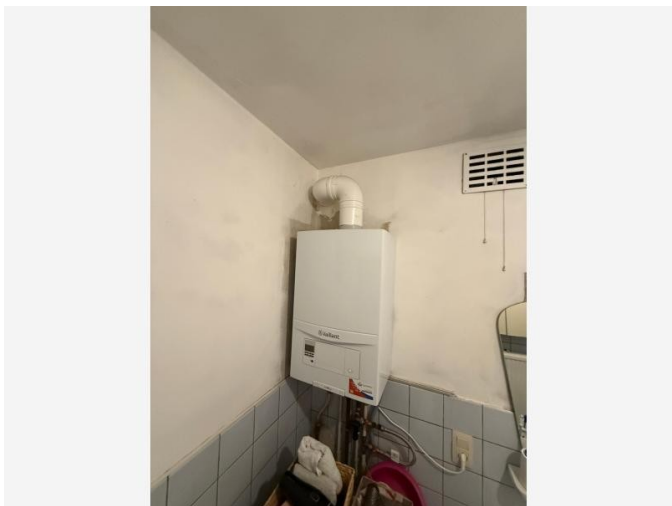
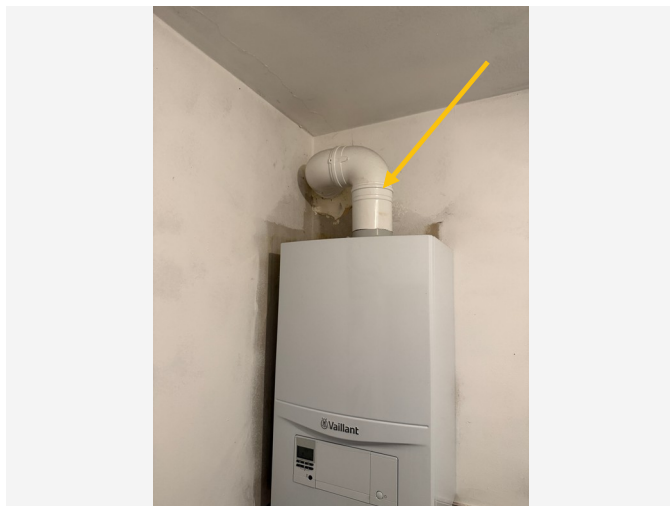
| Beschrijving | Notitie | Terug te vinden op plannen |
|--|--|---|
| Fiche 8: Rookgaskanalen OK | - De zichtbare rookgaskanalen (privatief) werden nagekeken, zijn niet asbestverdacht. Eventuele ingebouwde en niet zichtbare rookgaskanalen zijn niet geweten en worden niet onderzocht omdat het een niet destructief onderzoek is. | - |

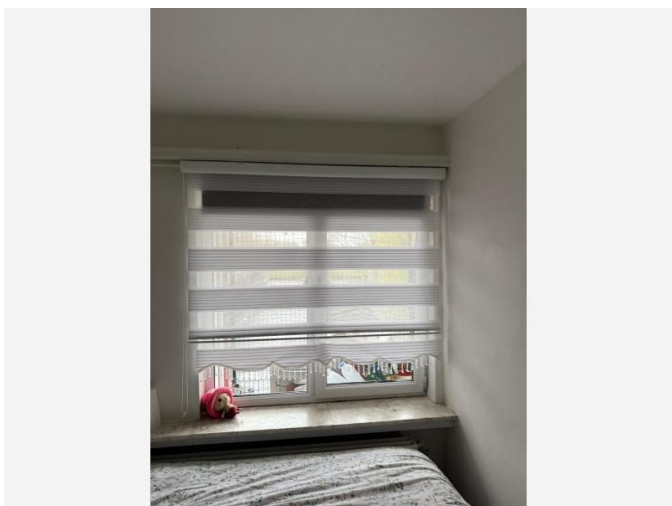
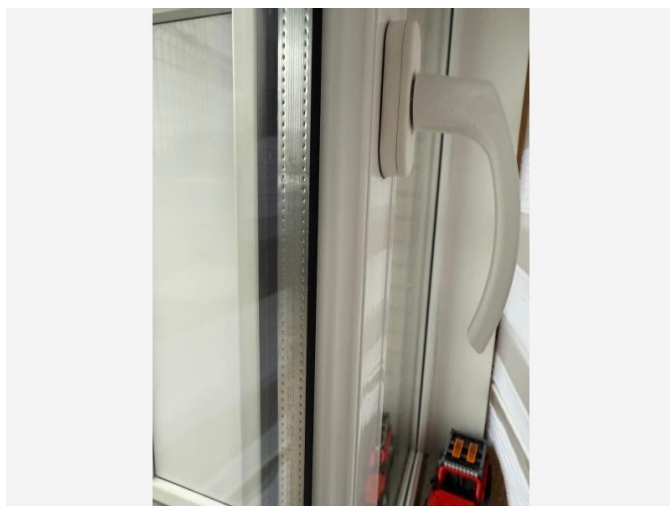
| Beschrijving | Notitie | Terug te vinden op plannen |
|--|--|---|
| Fiche 9: Afdichtingsmateriaal aan schrijnwerk OK | Alle afdichtingsmateriaal (mastiek, kit,...) aan schrijnwerk zijn nagekeken, geen zichtbare verdachte toepassingen gevonden. | - |
