Asbestinventarisatetest

Te Couwelaarlei 104/301, 2100 Antwerpen

Attestnummer : 20251216-000131.000

Uitgegeven op : 16.12.2025

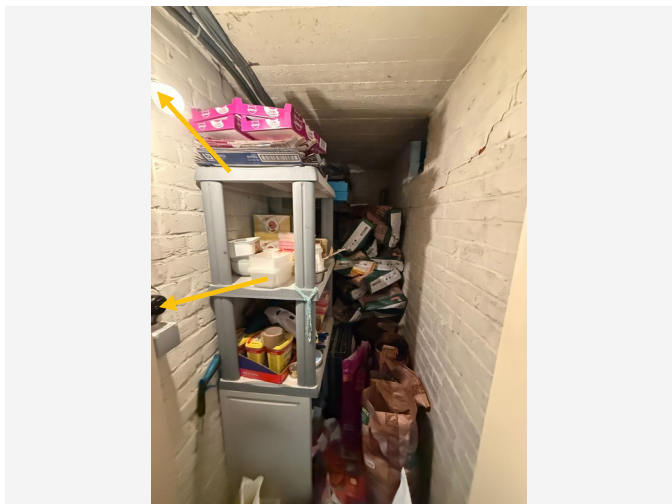
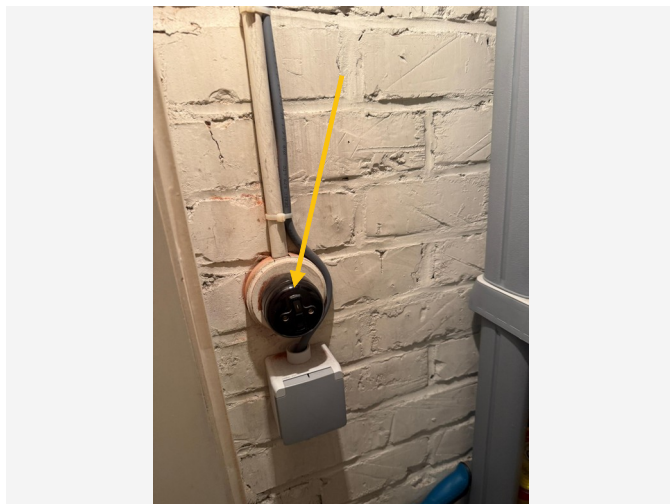
Risicobeoordeling

Eindbeoordeling materiaalrisico	Laag materiaalrisico en/of verlaagde kans op vezelvrijgave
---------------------------------	--

Gebondenheid	Categorie 1: hechtgebonden in oorsprong
Asbestsoort (vezeltype)	Crocidoliet aanwezig
Asbestconcentratie	Laag (< 50%)
Afschermingsgraad van het gehele materiaal	Geheel of deels (ook) vrij aan de binnenlucht
Toestand van het materiaal	Onbeschadigd, niet verweerd

Beschrijving	Bakelieten Elektra Infrastructuur (berging)
Omgeving	Binnen
Primaire drager	Communicatie en elektrische infrastructuur en uitrusting
Asbestmateriaal	Plaat, paneel, tablet - Type Bakeliet
Bindmiddel van asbestmateriaal	Kunststof of -hars
Gebondenheid op basis van bindmiddel	Hecht
Hoeveelheid (oppervlakte - dikte - aantal)	<ul style="list-style-type: none"> • 0,10 m² - 0,50 cm - 1 stuk
Totaal volume	< 0,001 m ³
Eenvoudig bereikbaar	Ja
Bevestigingswijze	<ul style="list-style-type: none"> • Geschroefd
Identificatiemethode	<p>De asbestdeskundige beoordeelt het materiaal als asbestverdacht en dus asbesthoudend, en dit zonder monstername.</p> <p>Motivatie: De monstername brengt andere schade aan dan schade die inherent is aan de monstername.</p>
Destructieve handeling voor identificatie	Nee
Opmerking	<p>- Schakelaar en lampenhouder</p> <p>-Bakeliet wordt beschouwd als asbestverdacht wanneer het voorkomt in oude elektrische componenten. Het materiaal is hard, bros en breekt bij staalname, waardoor het niet mogelijk is om een monster te nemen zonder het onderdeel volledig te beschadigen. Omdat het bakeliet in dit geval deel uitmaakt van een elektrisch element, zou staalname bovendien een reëel risico op elektrische schok en storing van de werking veroorzaken.</p> <p>- Door de noodzakelijke beschadiging zou het materiaal na staalname ook niet langer afgeschermd zijn, wat in strijd is met de vereisten dat een staalnamepunt niet meer schade mag veroorzaken dan normaal haalbaar is. Daarom is er geen monster genomen en wordt het materiaal als asbestverdacht opgenomen.</p>

Zorgvuldig beheren

- Verwijder dit asbestmateriaal zo snel mogelijk. Volg de toestand goed op.
- Voer bijkomende staalname(s) uit.

- Eenvoudige handelingen: mag via doe-het-zelf of door werknemer(s) met opleidingsattest eenvoudige handelingen
 - Als dit materiaal verwijderd kan worden zonder het te breken, te beschadigen of te verspreiden, dan mag met dit met eenvoudige handelingen.
 - Vermijd stofvorming en stofverspreiding op elk moment van de werken. Bevochtig of fixeer het materiaal.
 - Het gebruik van sneldraaiende werktuigen (boormachine, slijpschijf, hogedrukreiniger...) is verboden.
 - Zorg voor gepaste persoonlijke beschermingsmiddelen: minimaal FFP3-mondmasker (EN 149), wegwerpoverall met kap (minimaal Cat III, type 5/6), wegwerphandschoenen en overschoenen of afspoelbaar schoeisel
 - Afval: particulieren kunnen dit verpakt aanbieden bij hun recyclagepark (raadpleeg de voorwaarden van uw

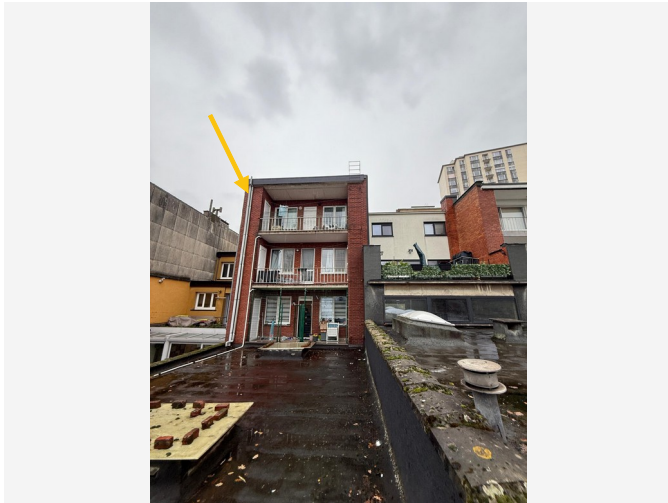
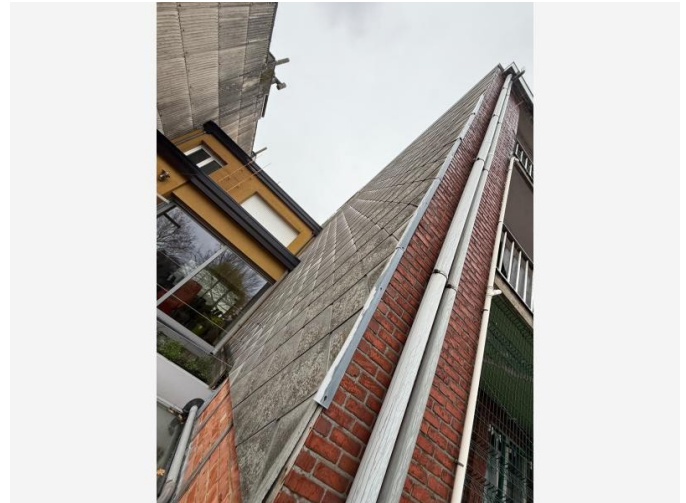
- De leien aan de gevel rechts maken deel uit van de gemeenschappelijke delen. Ze worden niet als privaat opgenomen, maar moeten volgens inspectieprotocol 2 wel verplicht informatief beschreven worden in het privaat asbestattest en besproken worden met de VME of de andere eigenaars.

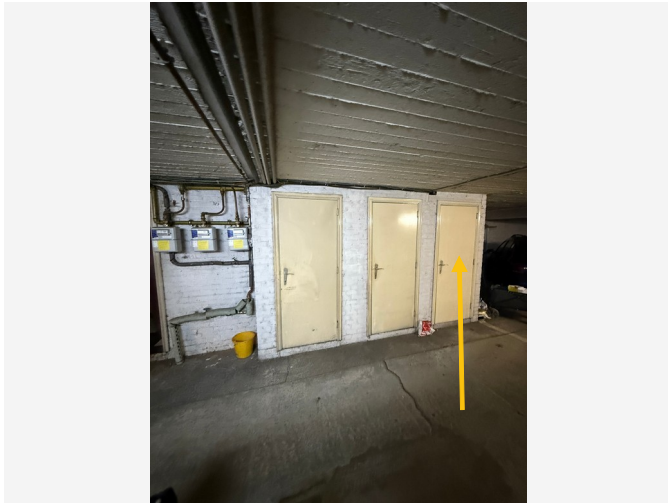
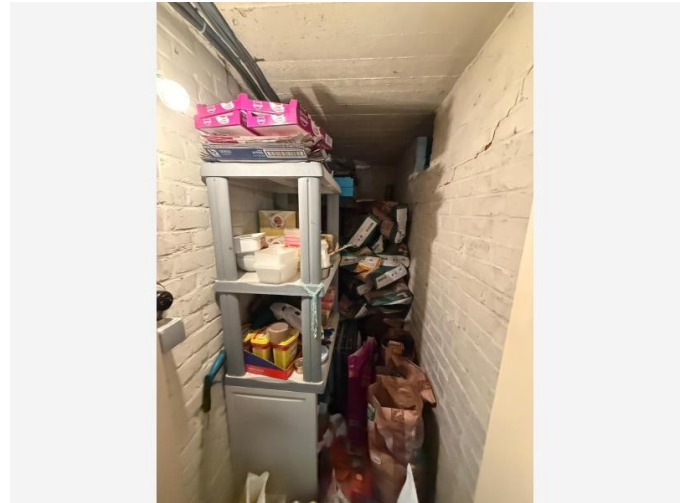
- Berging nr: 3 is nagekeken (enkel privaatief) en er zijn buiten de bakelieten schakelaar en lampenhouder geen zichtbare asbestverdachte materialen) tijdens de rondgang.

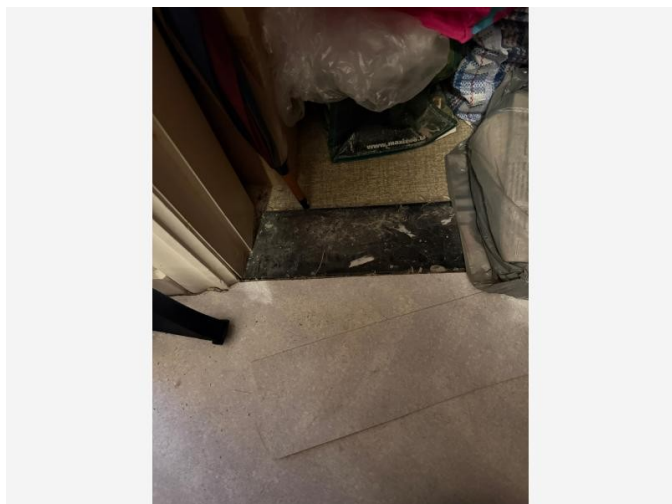
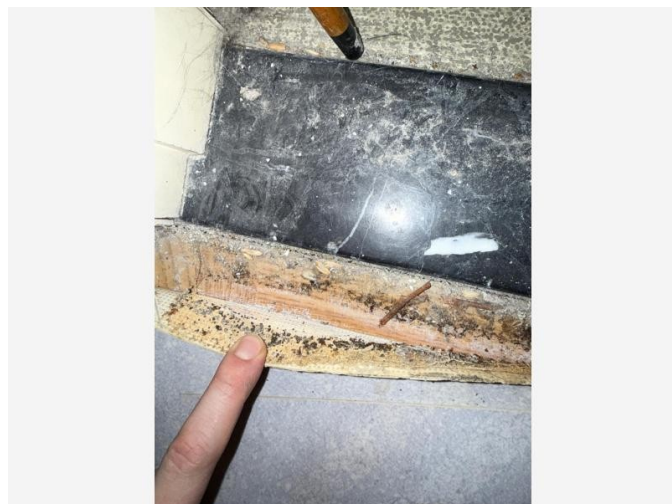
- Zichtbare vloerzeilen werden visueel geïnspecteerd en vertonen geen waarneembare kenmerken van asbesthoudend materiaal. De vloerzeilen zijn echter vast verlijmd en/of bevestigd. Hierdoor is de onderzijde en eventuele onderliggende vloeropbouw niet (volledig) inspecteerbaar binnen het kader van een niet-destructief onderzoek conform Inspectieprotocol 2.
- Een volledig oordeel over de aanwezigheid van asbest in of onder deze vloerafwerking is enkel mogelijk via destructief onderzoek of laboratoriumanalyse, wat buiten de scope van dit attest valt.
- Indien bij toekomstige werken (zoals renovatie, verwijdering of vervanging van de vloerafwerking) bijkomende vloerlagen of materialen zichtbaar worden, wordt aanbevolen deze te laten beoordelen door een erkend asbestdeskundige voor verdere werken worden uitgevoerd.

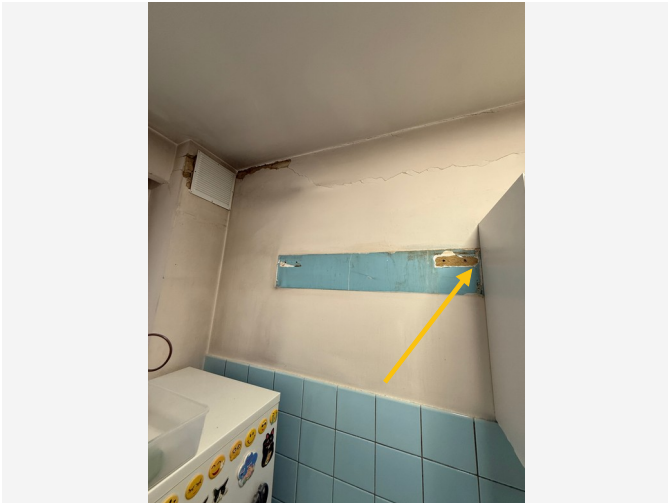
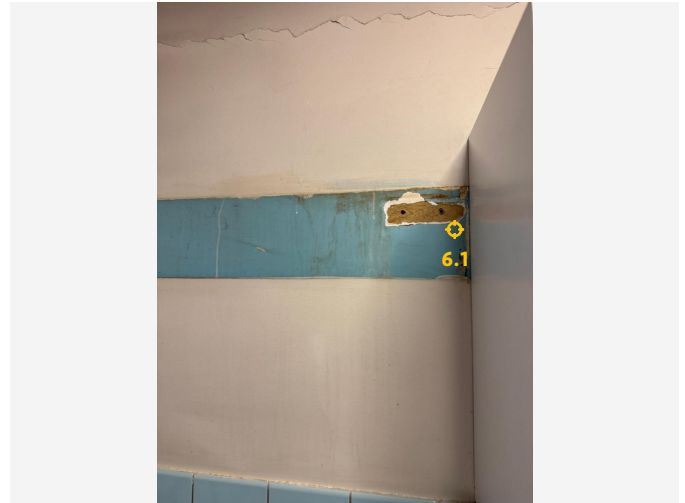
Fiche 6: M01 - Pleisterwerk Muren

Geen asbest

#	Type	Referentie	Resultaat
6.1	Mengmonster	M01	Geen asbest

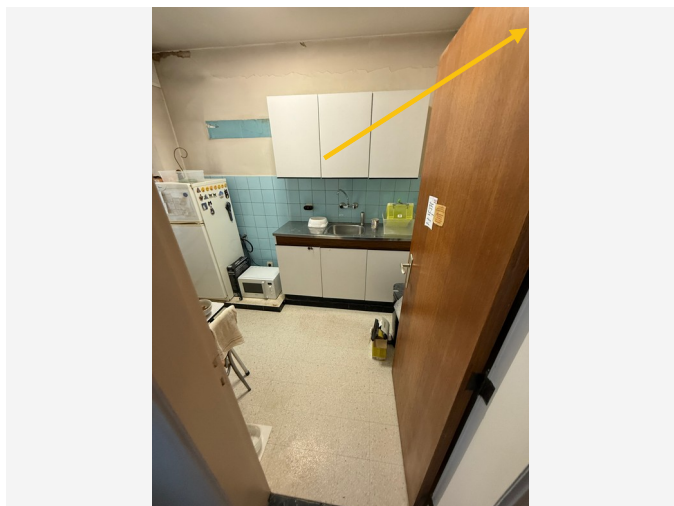
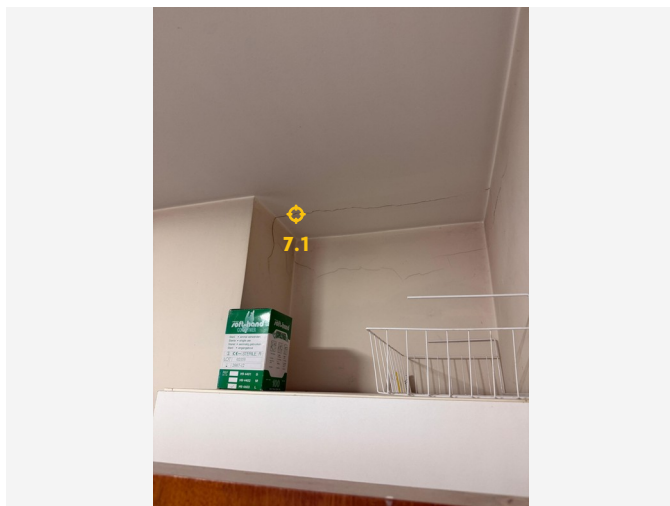
Geen asbest

#	Type	Referentie	Resultaat
7.1	Mengmonster	M02	Geen asbest

Beschrijving	M02 - Pleisterwerk Plafonds
Omgeving	Binnen
Primaire drager	Plafond
Bindmiddel van materiaal	Gips - kalk
Gebondenheid op basis van bindmiddel	Niet-hechtgebonden
Hoeveelheid (oppervlakte - dikte - aantal)	• 70,00 m ² - 1,00 cm - 1 stuk
Totaal volume	0,70 m ³
Identificatiemethode	Een monstername door de asbestdeskundige met laboanalyse door een asbestlabo.
Destructieve handeling voor identificatie	Nee
Opmerking	<ul style="list-style-type: none">- Staalname tot op de drager door alle lagen heen- Indien sommige plafonds niet getest konden worden (door gipskartonplaat, valse plafond, beplating) en deze worden later wel bereikbaar, laten nakijken, bijvoorbeeld bij werken- Alle plafonds auditief nagekeken op regelmatige afstand en hoogte- Individuele ruimte: living barst plafond- Natte ruimte: keuken hoek rechts- Stooklokaal: badkamer lamp cv ketel- Trappenhal: x

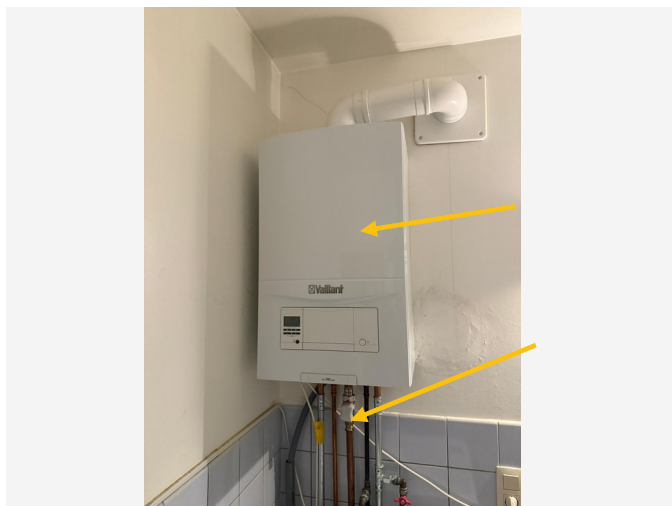
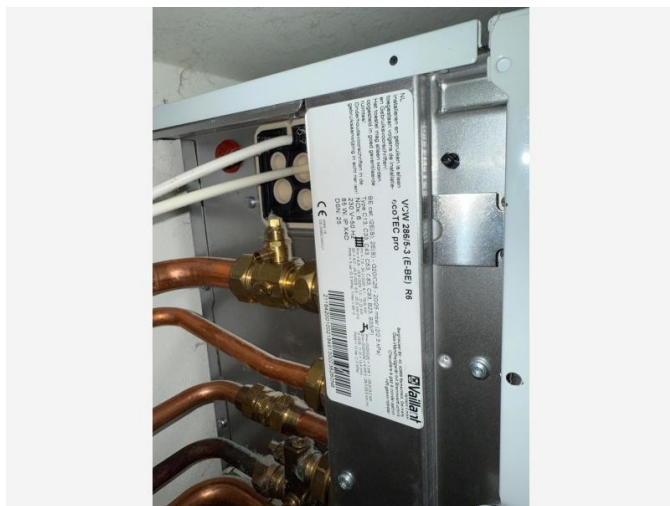
Beschrijving	Notitie	Terug te vinden op plannen
Fiche 8: Materialen aan de stookketel	Alle zichtbare materialen aan en rond de stookketel zijn nagekeken, geen verdachte materialen gevonden. Als de ketel van voor 2001 is, kunnen er langs binnen eventueel (niet zichtbare) asbesthoudende toepassingen zijn.	-
Fiche 9: Afdichtingsmateriaal aan schrijnwerk OK	Alle afdichtingsmateriaal (mastiek, kit,...) aan schrijnwerk zijn nagekeken, geen zichtbare verdachte toepassingen gevonden.	-
Fiche 10: Rookgaskanalen OK	- De zichtbare rookgaskanalen (privatief) werden nagekeken, zijn niet asbestverdacht. Eventuele ingebouwde en niet zichtbare rookgaskanalen zijn niet geweten en worden niet onderzocht omdat het een niet destructief onderzoek is.	-
