# Asbestinventarisatetest

Kraaikant 16, 3221 Holsbeek

Attestnummer : 20260421-000278.000

Uitgegeven op : 21.04.2026

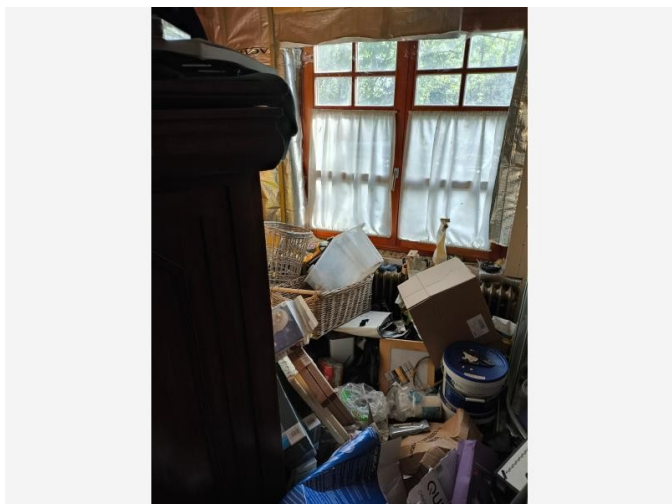
Situeringfoto

**Reden:** Materiaal in opslag

**Uitleg van de asbestdeskundige:** Middellange termijnbeperking : Materialen/inboedel zijn in grote mate aanwezig. Vloer- en wanddelen konden niet volledig worden geïnspecteerd worden. Hierdoor zijn misschien verborgen asbestverdachte toepassingen aanwezig. De opdrachtgever blijkt redelijkerwijs niet in staat om het materiaal op korte termijn op te ruimen of te verwijderen. Het materiaal wordt pas verwijderd bij effectieve verhuis/verkoop. Termijn is onbekend.

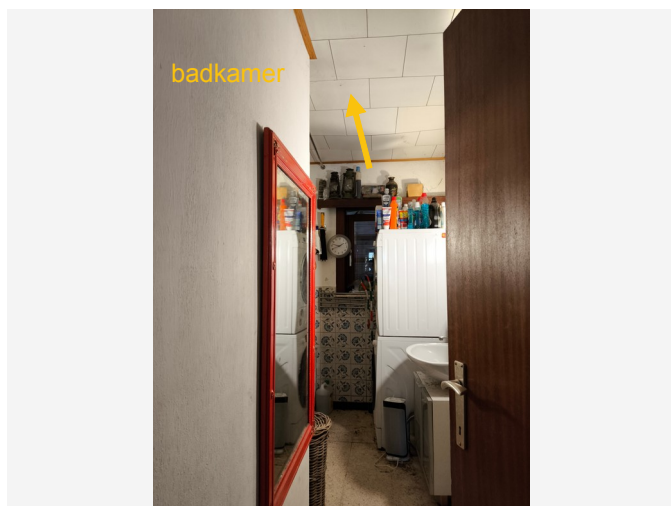
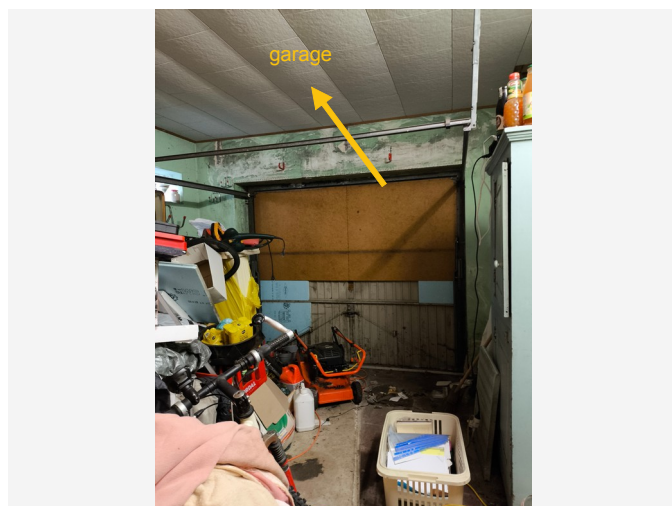
Alle plafonds zijn afgewerkt met valse plafonds in hout plaatmateriaal of isolatieplaten

Het is niet waarneembaar of er ander verdacht materiaal aanwezig is onder de valse plafonds op het gelijkvloers.

Basis voor advies	De asbestdeskundige beoordeelt het materiaal als niet-asbestverdacht.
-------------------	---

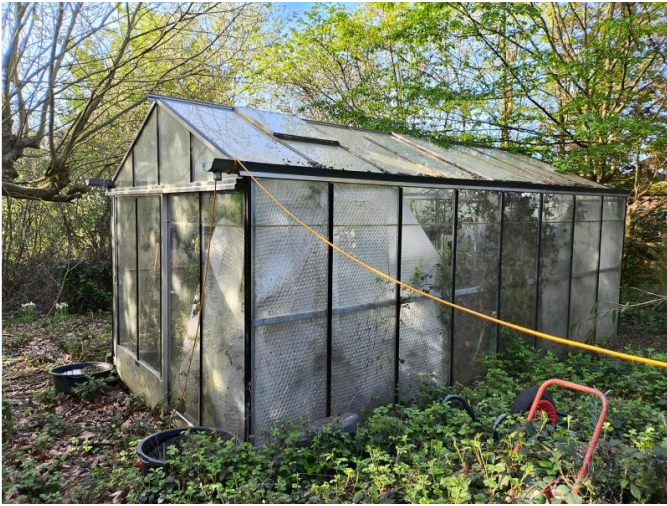
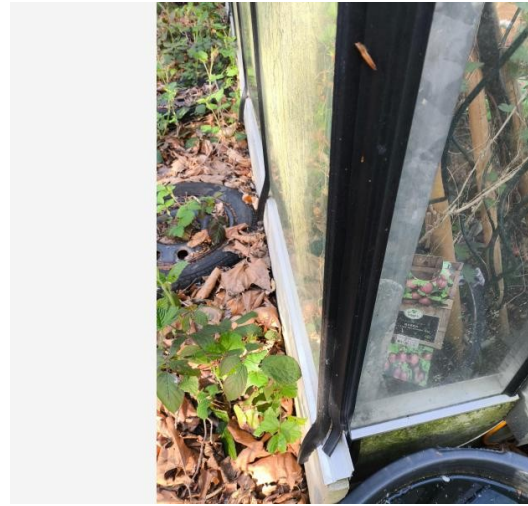
Geen verdacht materiaal vastgesteld

De asbestdeskundige beoordeelt het materiaal als niet-asbestverdacht.

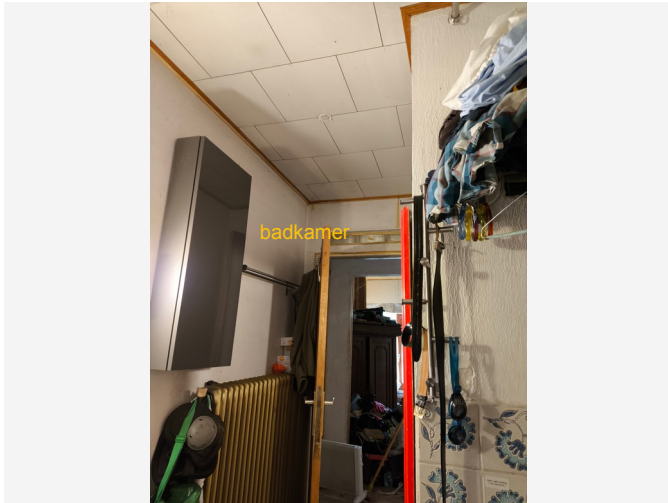
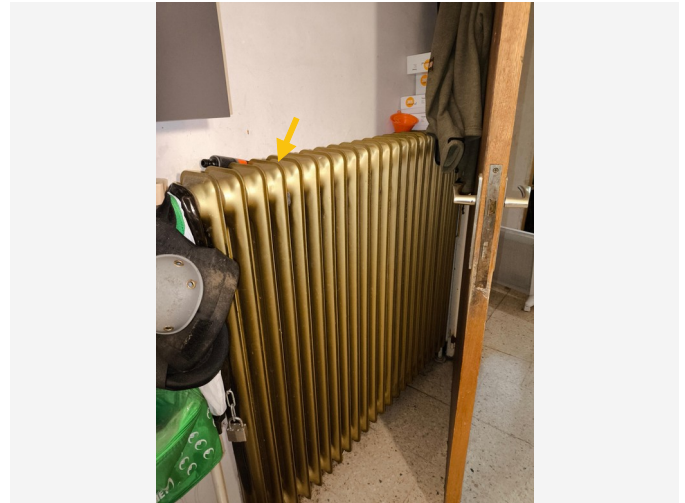
Mogelijks bevinden er zich in de radiatoren asbesthoudende pakkingen. Een monsternamen om dit uit te sluiten wordt verhinderd om destructieve handelingen aan een installatie in gebruik te vermijden.

Basis voor advies	Beoordeling op basis van expertise, zonder een vaststelling door de asbestdeskundige.
-------------------	---

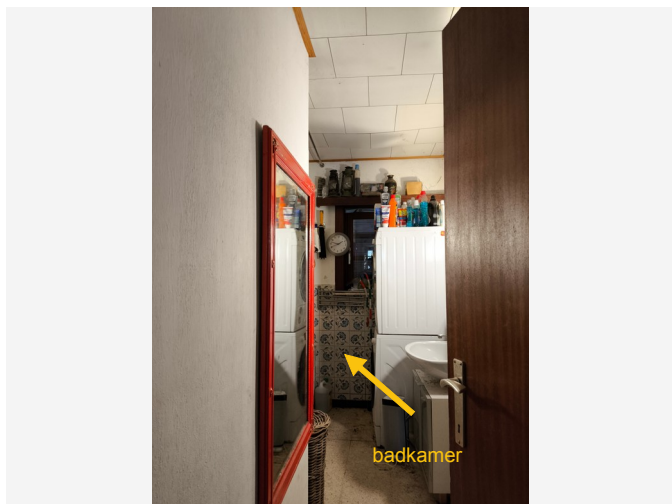
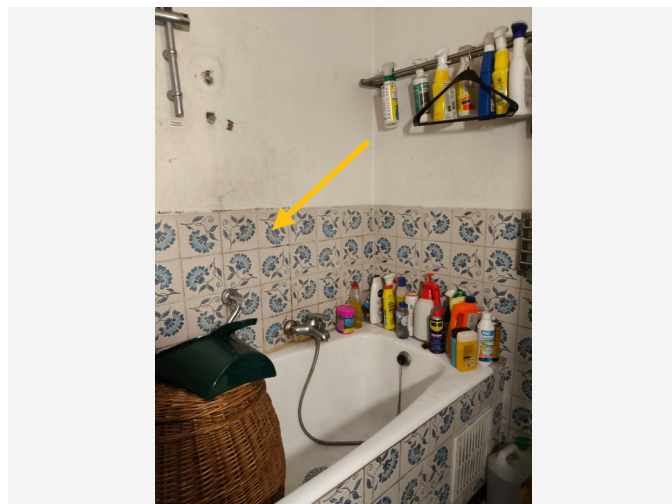
In het inspectieprotocol is een monsternamen van tegellijm verplicht om dit te identificeren als niet-asbesthoudend. Er waren geen facturen ter beschikking die bevestigen dat de tegels na 2001 waren geplaatst. Er waren geen bestaande beschadigingen aan de wandtegels om de lijm voldoende te kunnen inspecteren. Om dit af te toetsen is het aangewezen om bij eventuele renovatiewerken aan de tegels verder onderzoek/staalname te laten uitvoeren ter controle.

Basis voor advies	Beoordeling op basis van expertise, zonder een vaststelling door de asbestdeskundige.
-------------------	---

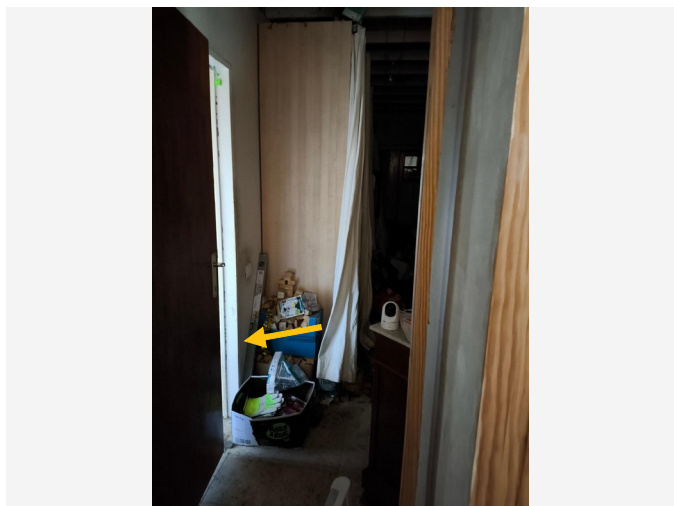
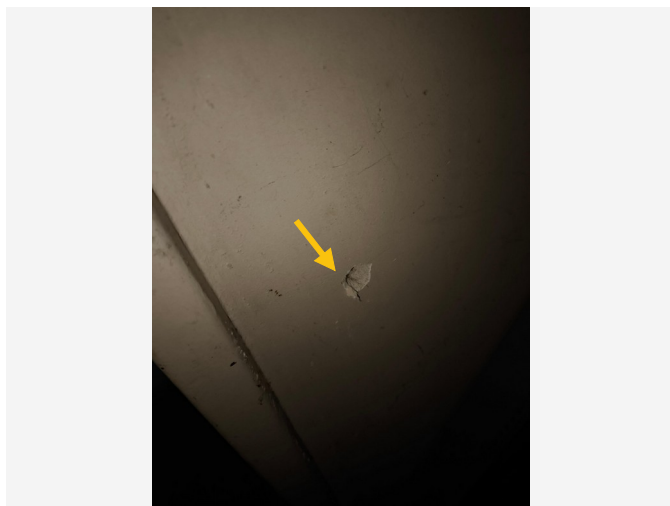
Geen asbest

#	Type	Referentie	Resultaat
6.1	Mengmonster	1	Geen asbest

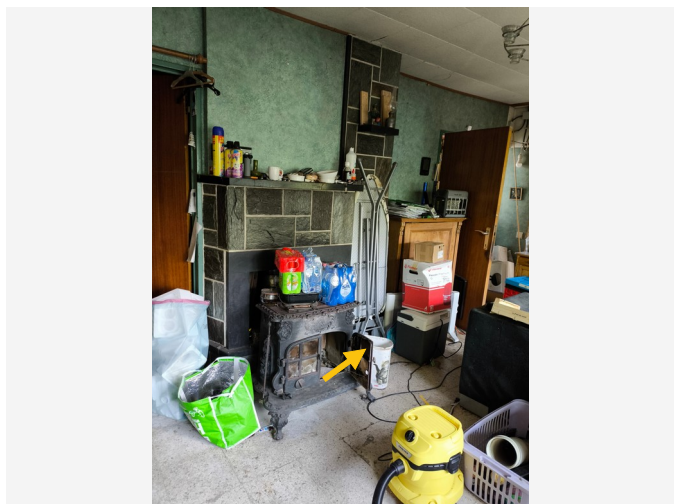
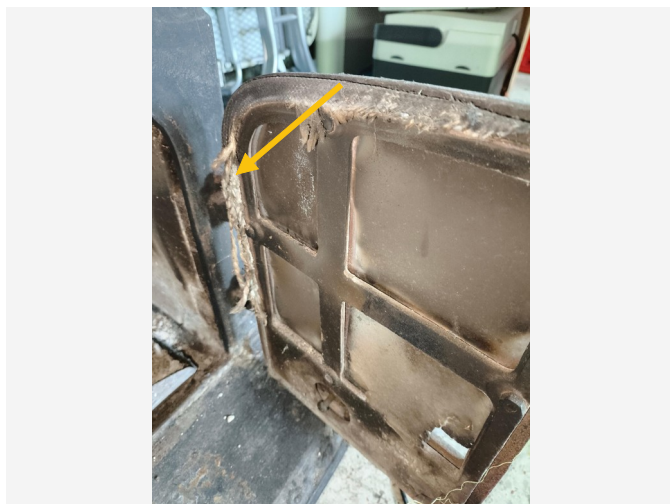
Geen asbest

#	Type	Referentie	Resultaat
7.1	Puntmonster	2	Geen asbest

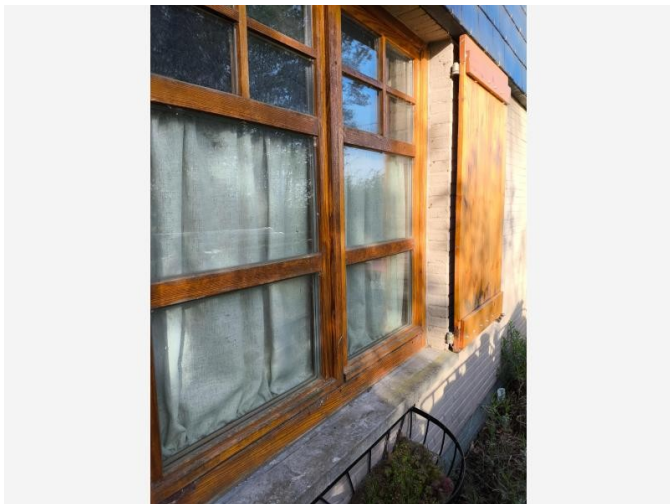
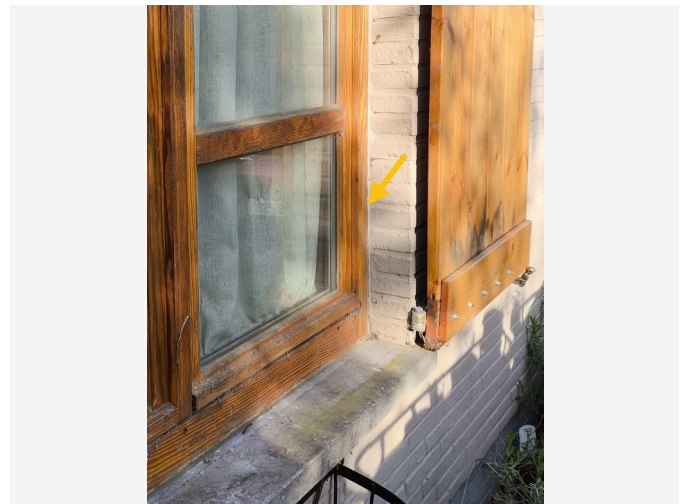
### Fiche 8: Kit niet verdacht (visueel vastgesteld)

Beschrijving	Notitie	Terug te vinden op plannen
Fiche 8: Kit niet verdacht (visueel vastgesteld)	Er is geen verdacht kit aanwezig	Plan 1.3: Plan glv Plan 1.5: plan v+1
Fiche 9: Natuurleien niet verdacht	De leien zijn visueel herkend als natuurleien en zijn niet asbestverdacht.	Plan 1.1: Woning plan
Fiche 10: Rookgaskanalen	rookgaskanalen zijn niet verdacht , inox schouwbuizen aanwezig	Plan 1.1: Woning plan

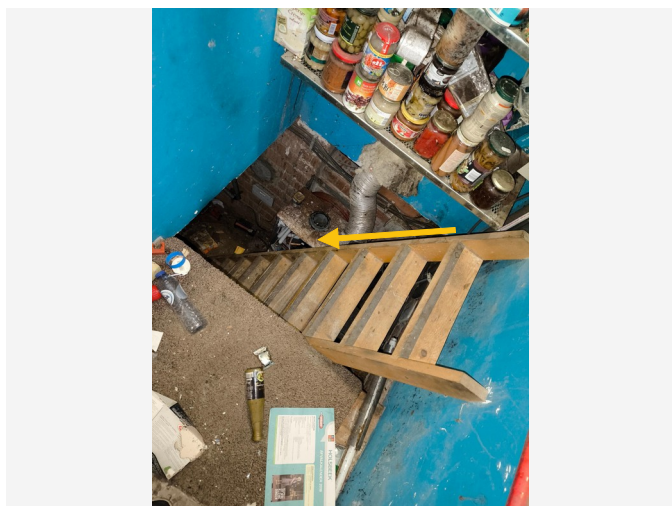
## Fiche 11: CV Ketel/boiler

Beschrijving	Notitie	Terug te vinden op plannen
Fiche 11: CV Ketel/boiler	De CV ketel bevindt zich vermoedelijk in kelder , deze was niet veilig toegankelijk	Plan 1.4: Plan glv
