# Asbestinventarisat attest

Prof.Scharpélaan 226, 3130 Begijnendijk

Attestnummer : 20260728-000234.000

**Niet-asbestveilig**

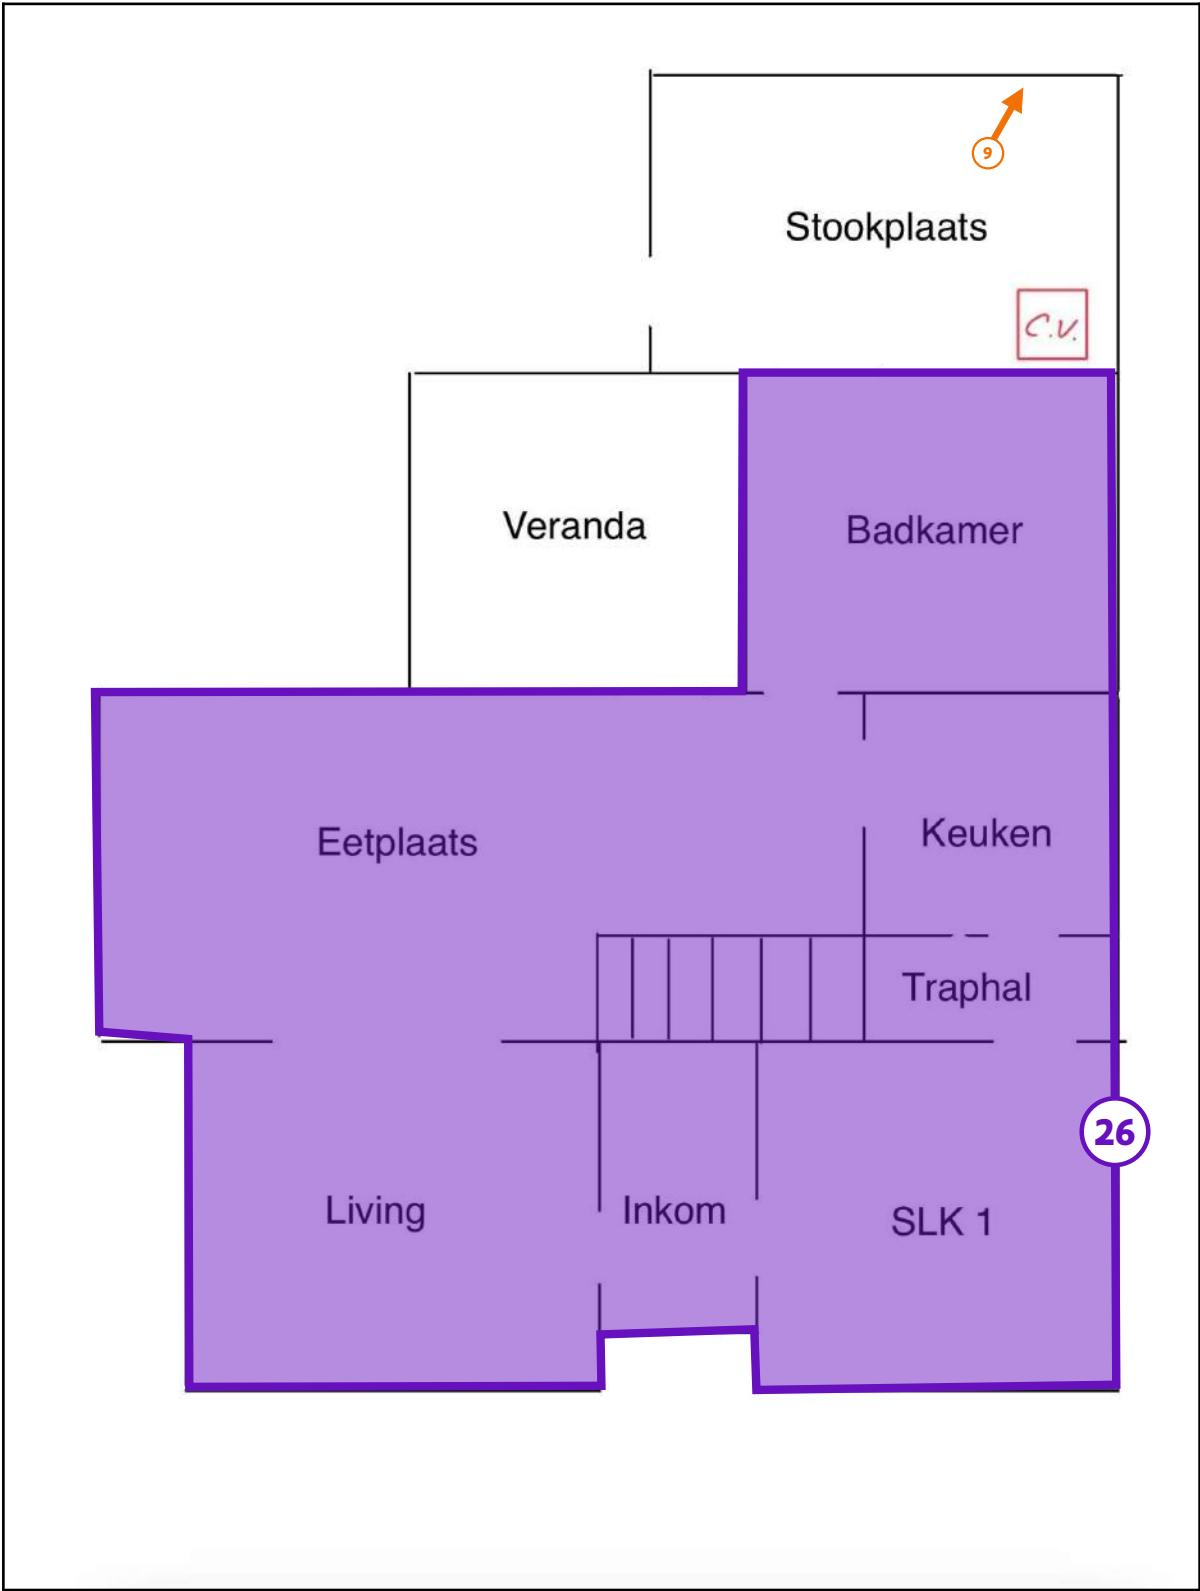
# Plan 1.2: Gelijkvloers

| 9. Bakeliet meter- en zekering kast | Asbestmateriaal | <a href="#">Verwijderen</a> |

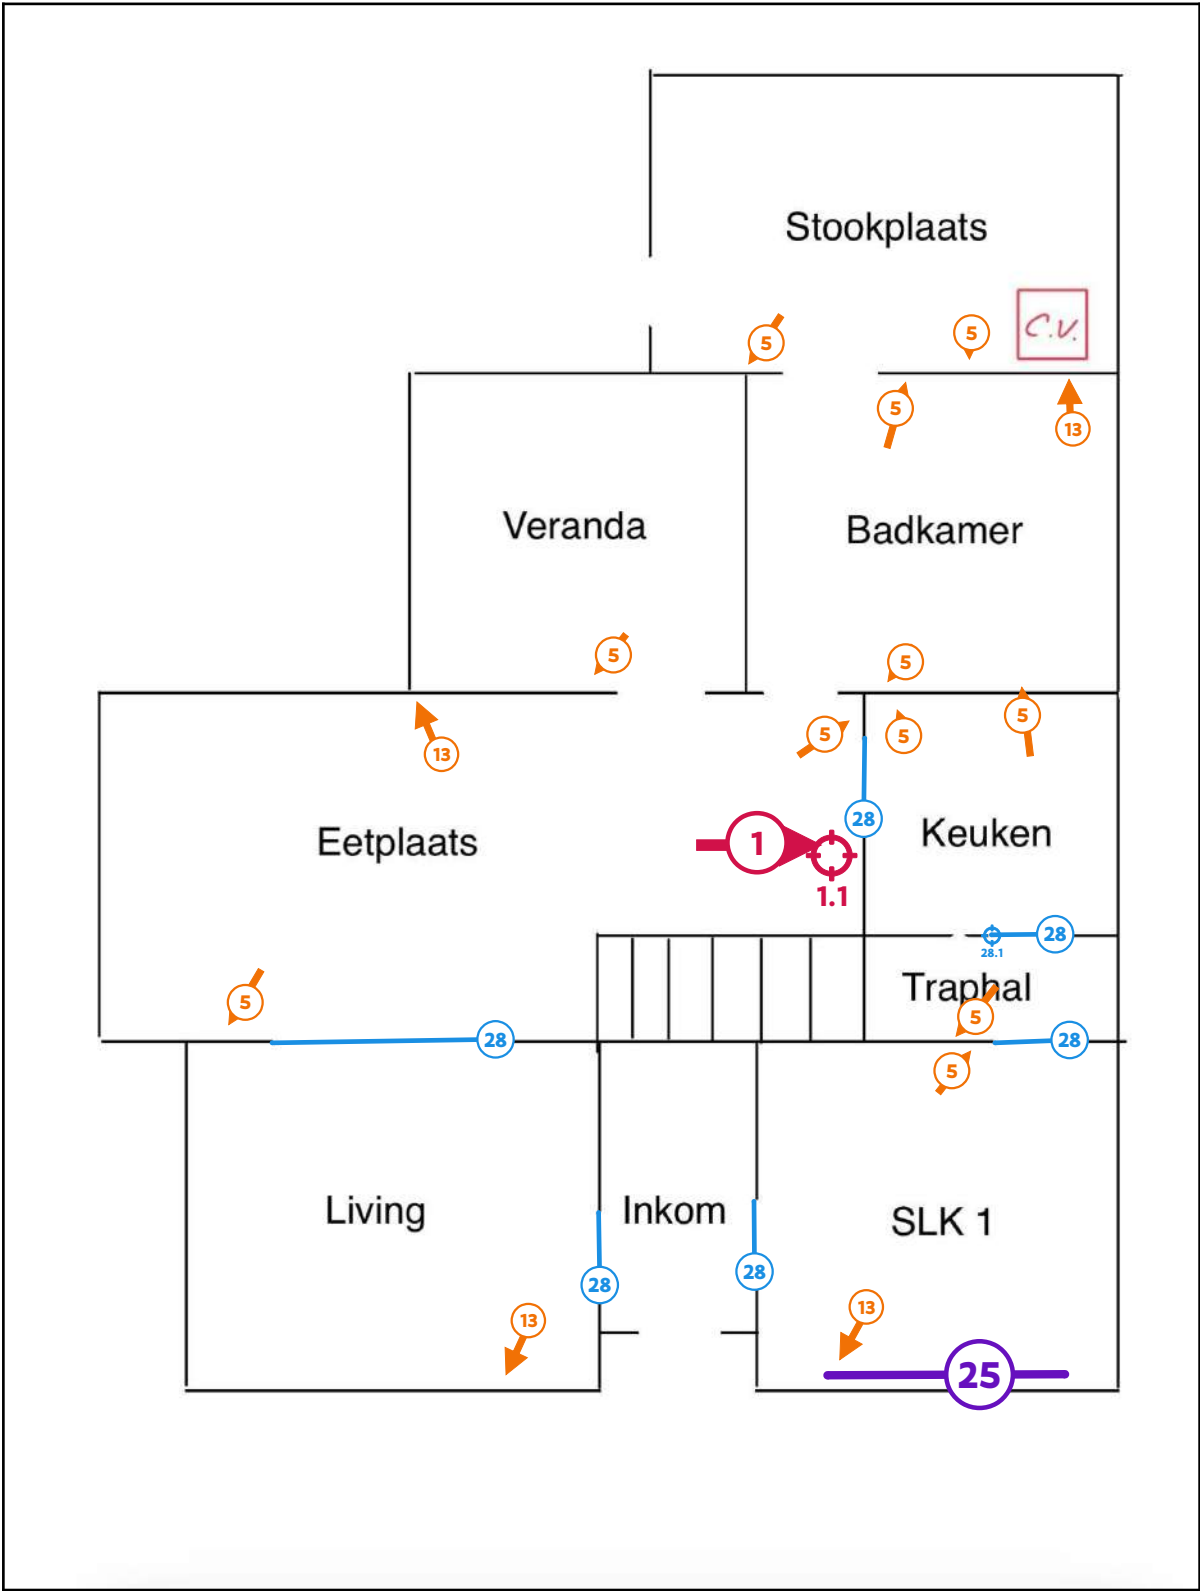
# Plan 1.3: Gelijkvloers

| 1. Koord in kachel | Asbestmateriaal | Dringend verwijderen |
| 5. Bakeliet schakelmateriaal | Asbestmateriaal | Verwijderen |
| 13. Radiatoren - Knoppen | Asbestmateriaal | Verwijderen |

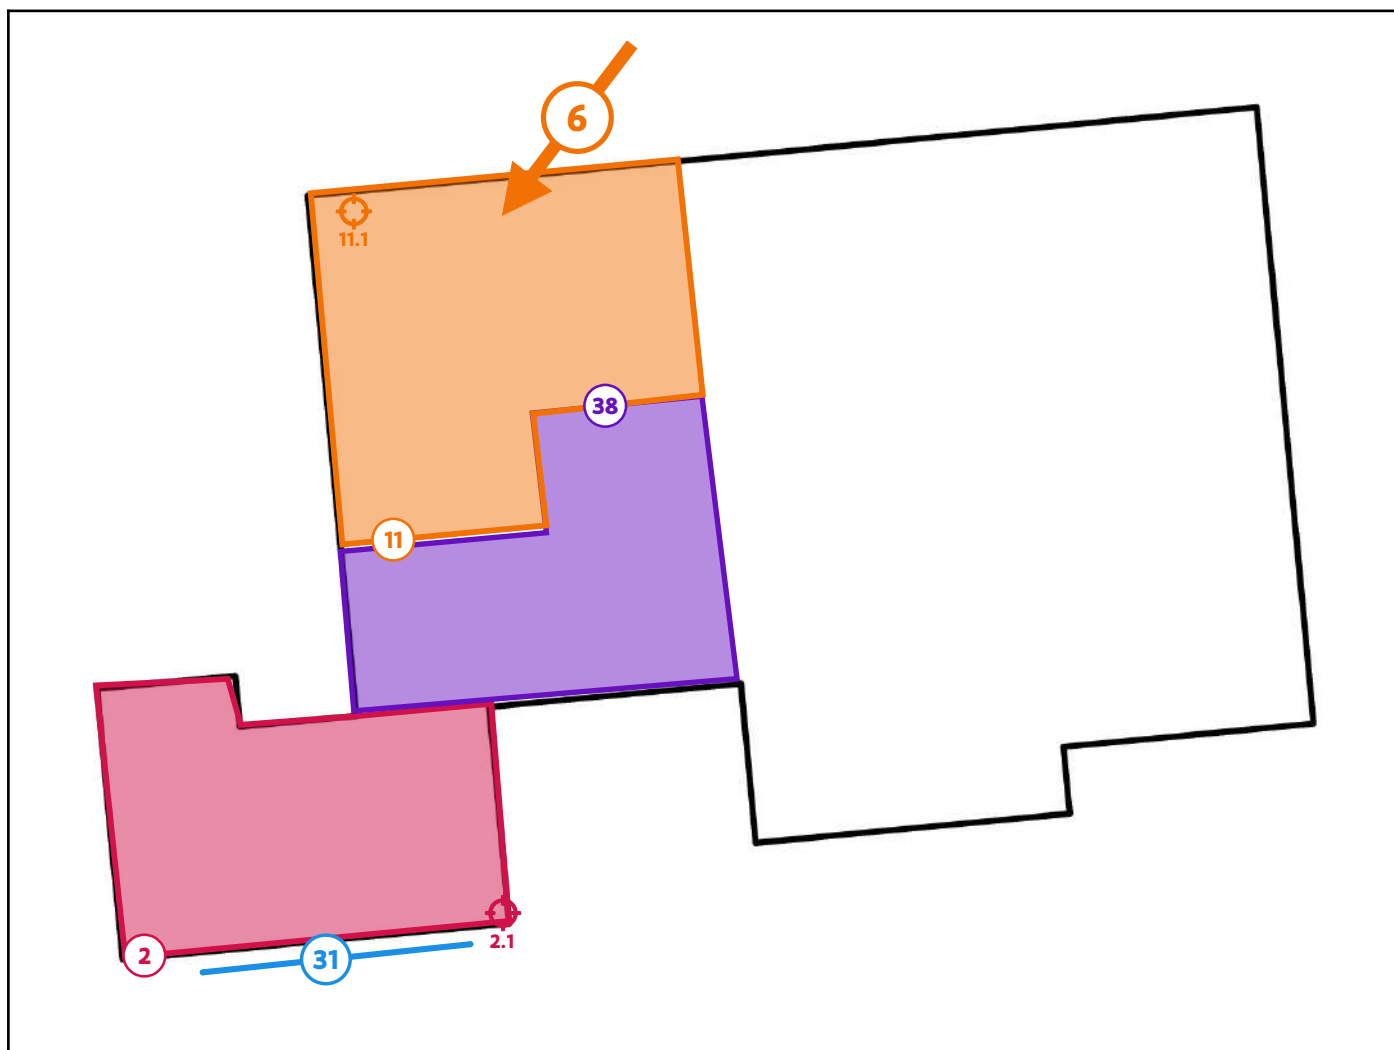
## Plan 1.8: Woning plan

| Beschrijving | Type | Actie |
|---|---|---|
| 2. dakbedekking - golfplaten Tuinberging | Asbestmateriaal | Dringend verwijderen |
| 6. Schouwbus in gesloten systeem | Asbestmateriaal | Verwijderen |
| 11. dakbedekking - golfplaten dak badkamer/ stookplaats | Asbestmateriaal | Verwijderen |

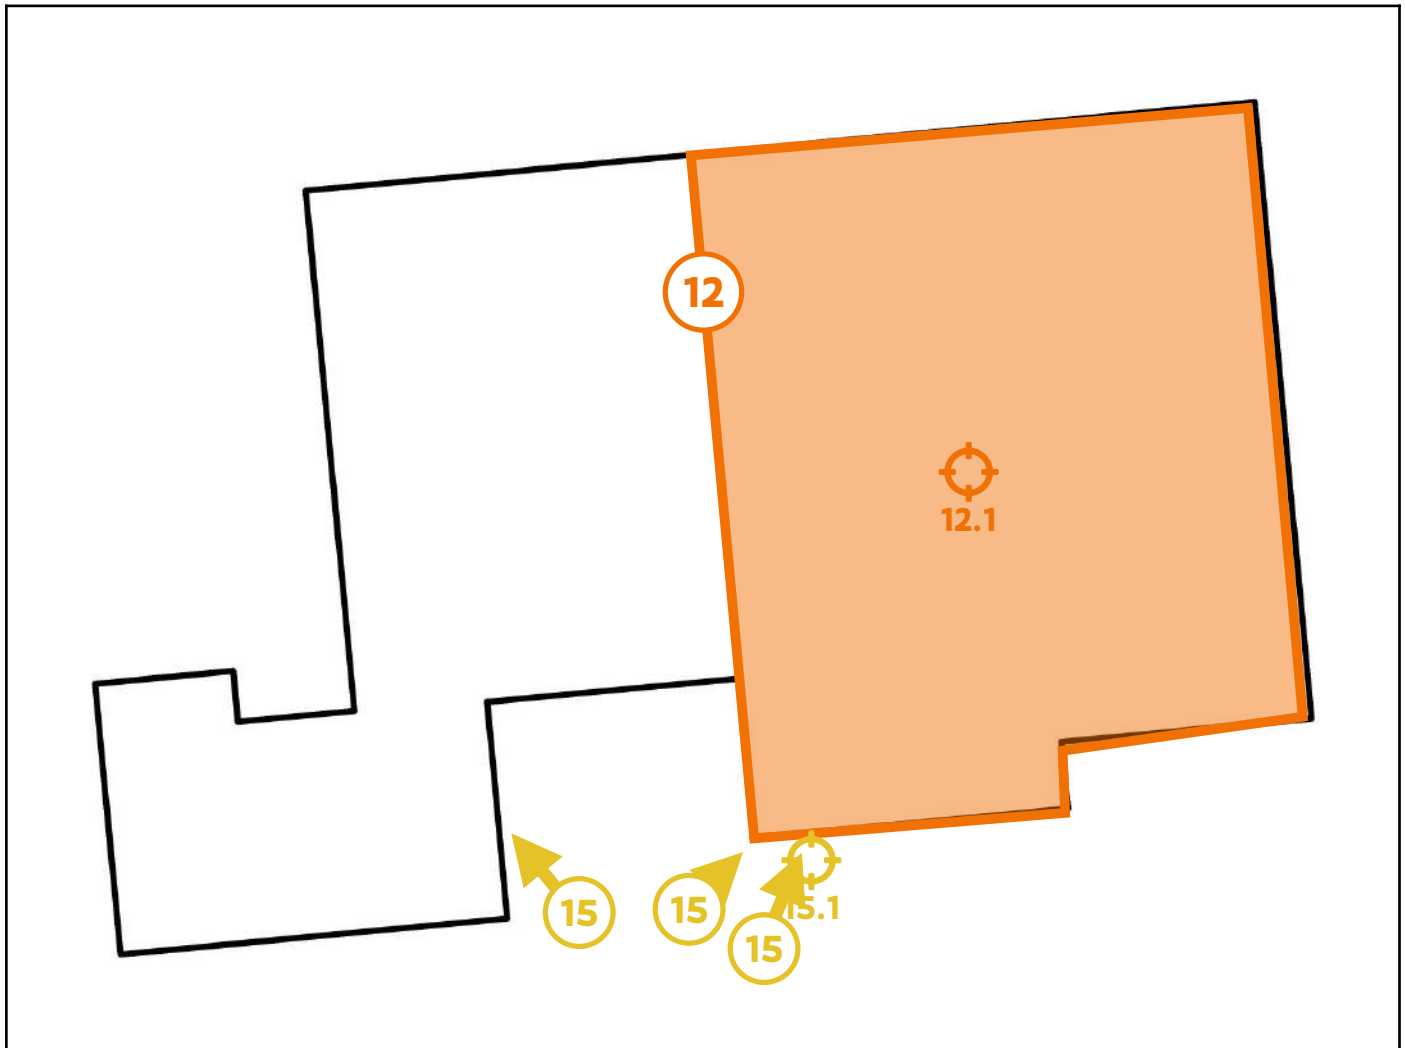
## Plan 1.9: Woning plan

| Beschrijving | Type | Actie |
|---|---|---|
| 12. Dakbedekking onder overzetdak | Asbestmateriaal | Verwijderen |
| 15. Verloren bekisting | Asbestmateriaal | Zorgvuldig beheren |

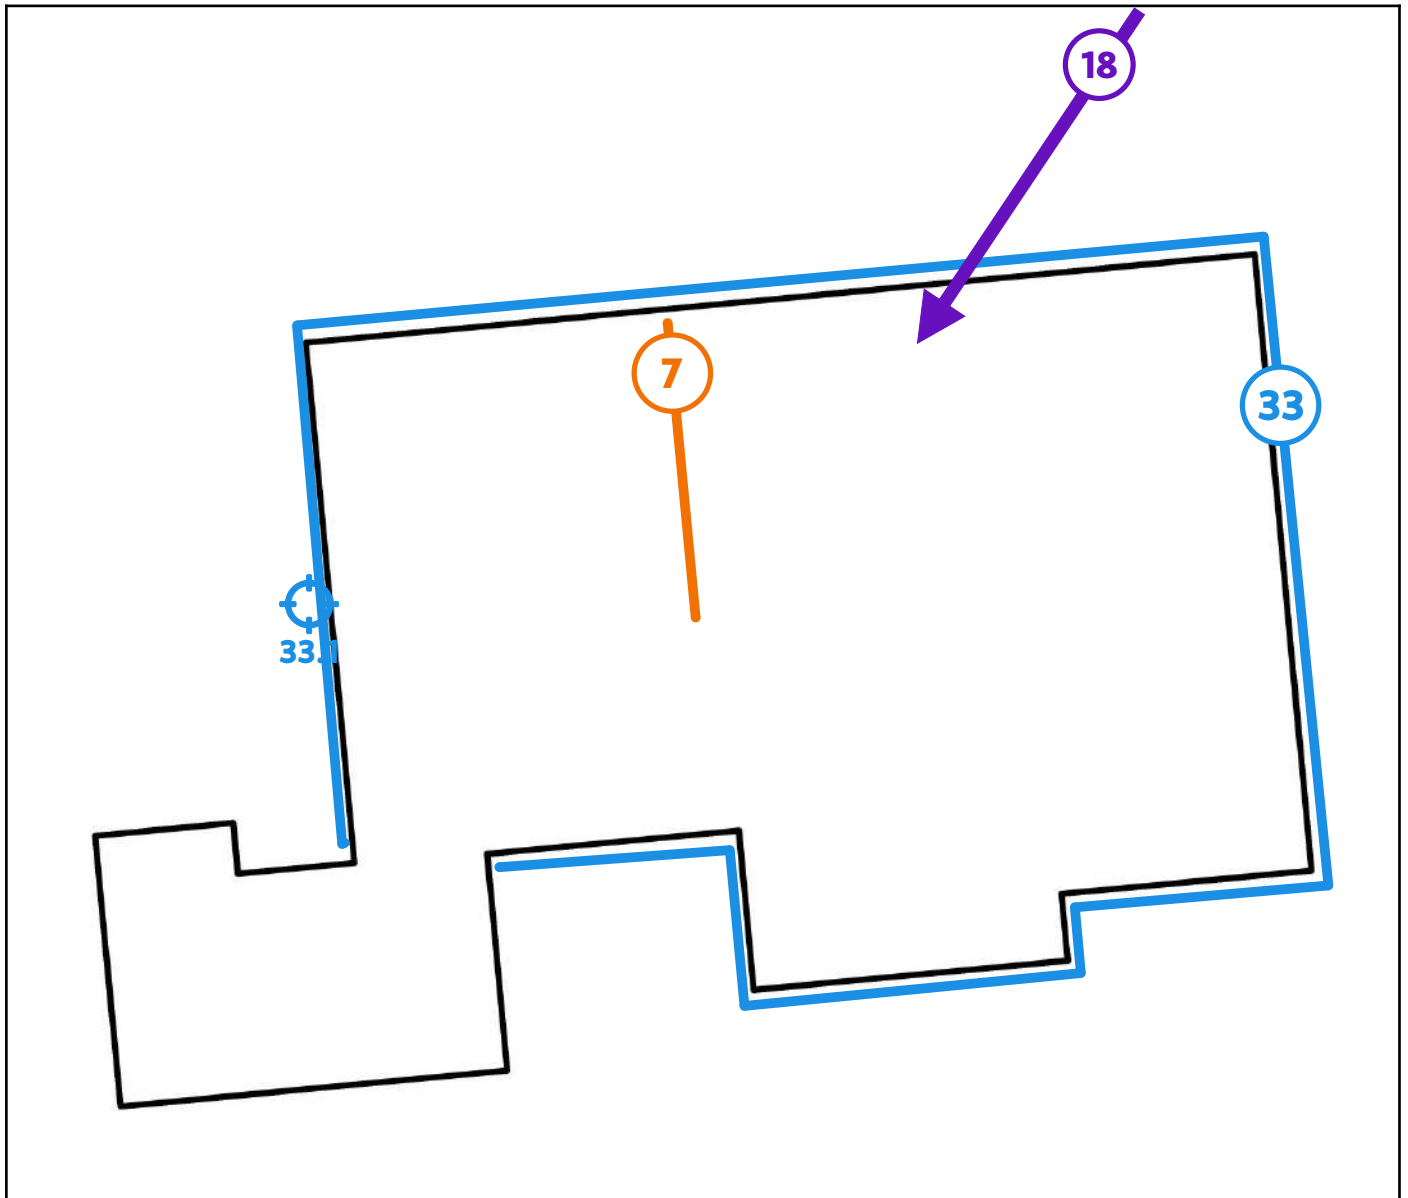
## Plan 1.10: Woning plan

| Beschrijving | Type | Actie |
|---|---|---|
| 7. Mastiek/kit tussen muur en profiel buiten | Asbestmateriaal | Verwijderen |
| 18. Binnenzijde en bovenzijde van de schouw | Beperking | - |

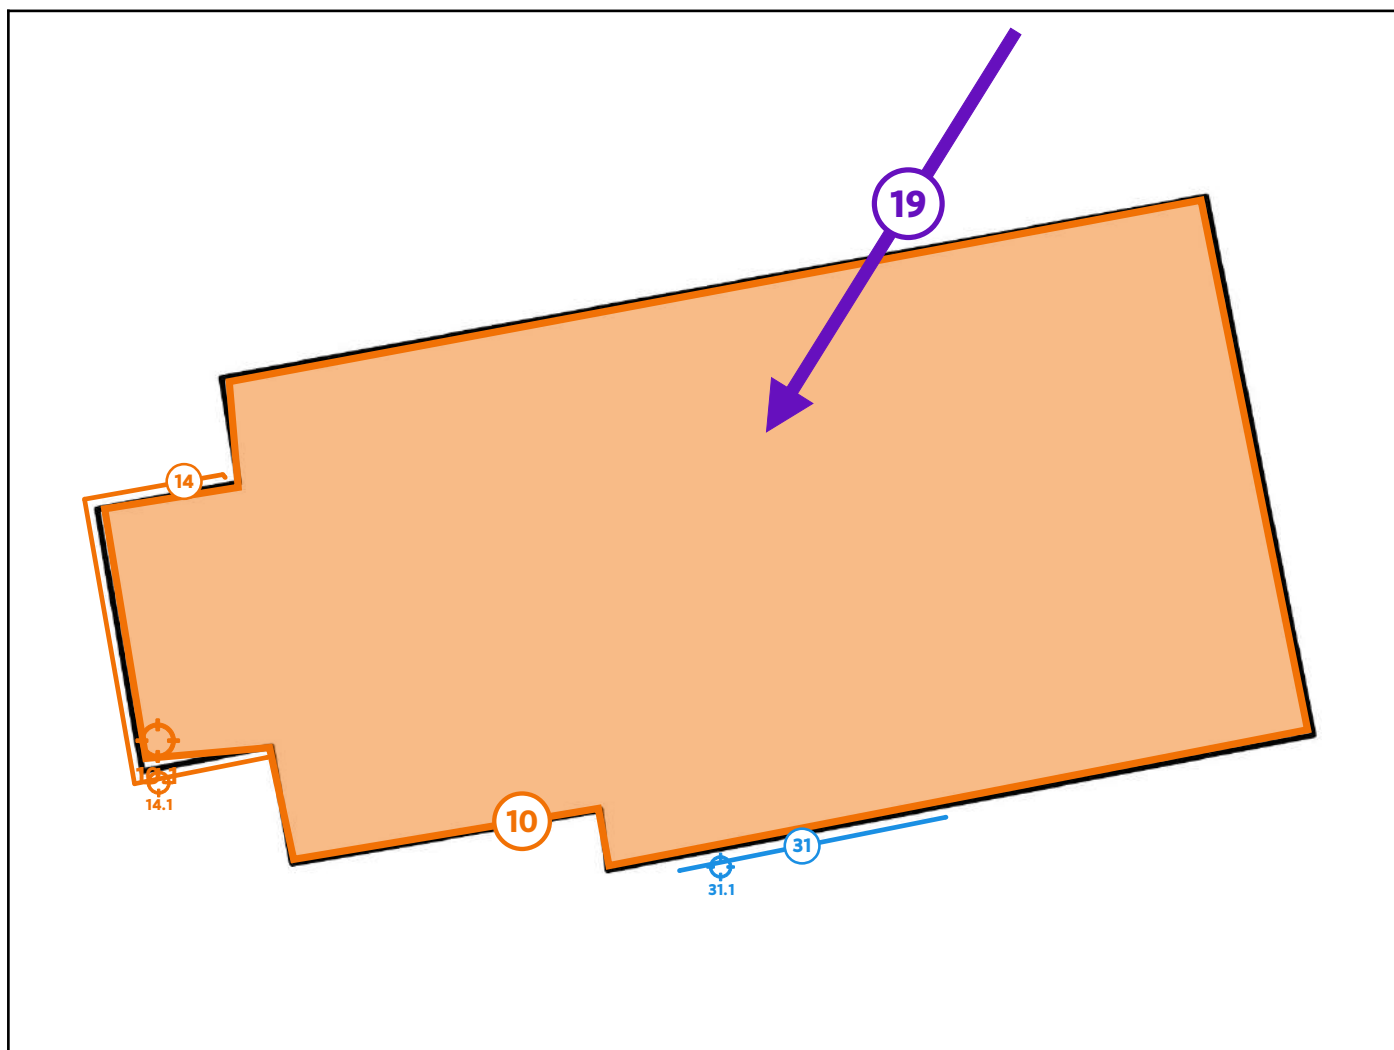
## Plan 2.1: Garage plan

| Beschrijving | Type | Actie |
|---|---|---|
| 10. dakbedekking - golfplaten garage | Asbestmateriaal | Verwijderen |
| 14. Cementplaat | Asbestmateriaal | Maatregelen nemen |
| 19. Materialen in opslag | Beperking | - |

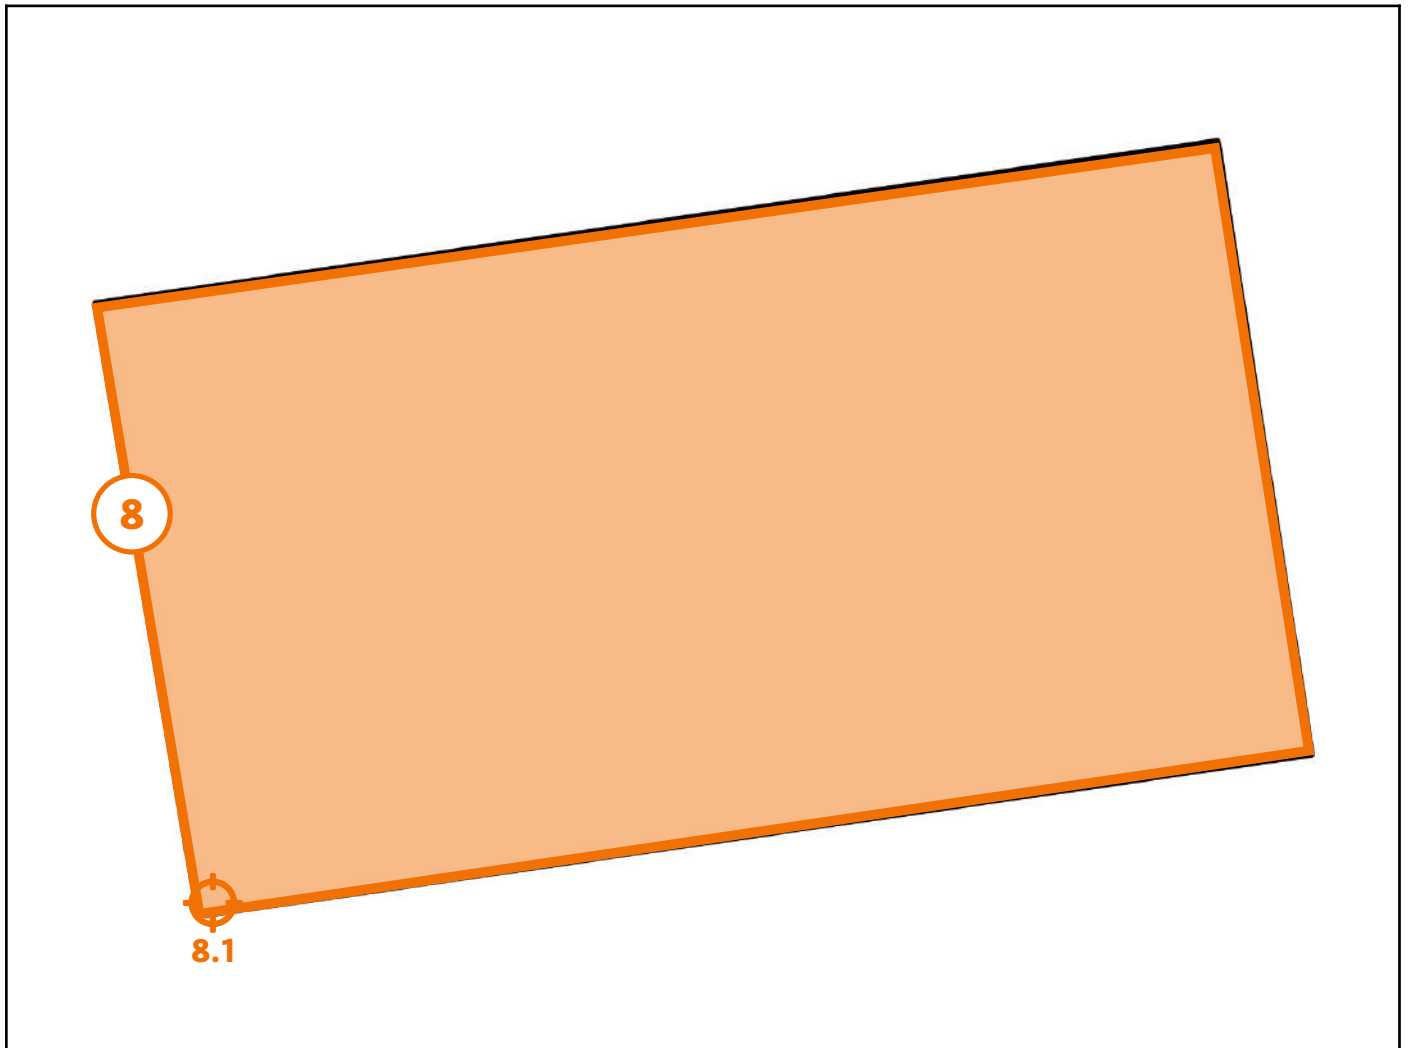
## Plan 3.1: Tuinhuis plan

| Beschrijving | Type | Actie |
|---|---|---|
| 8. dakbedekking - golfplaten tuinhuis | Asbestmateriaal | <a href="#">Verwijderen</a> |

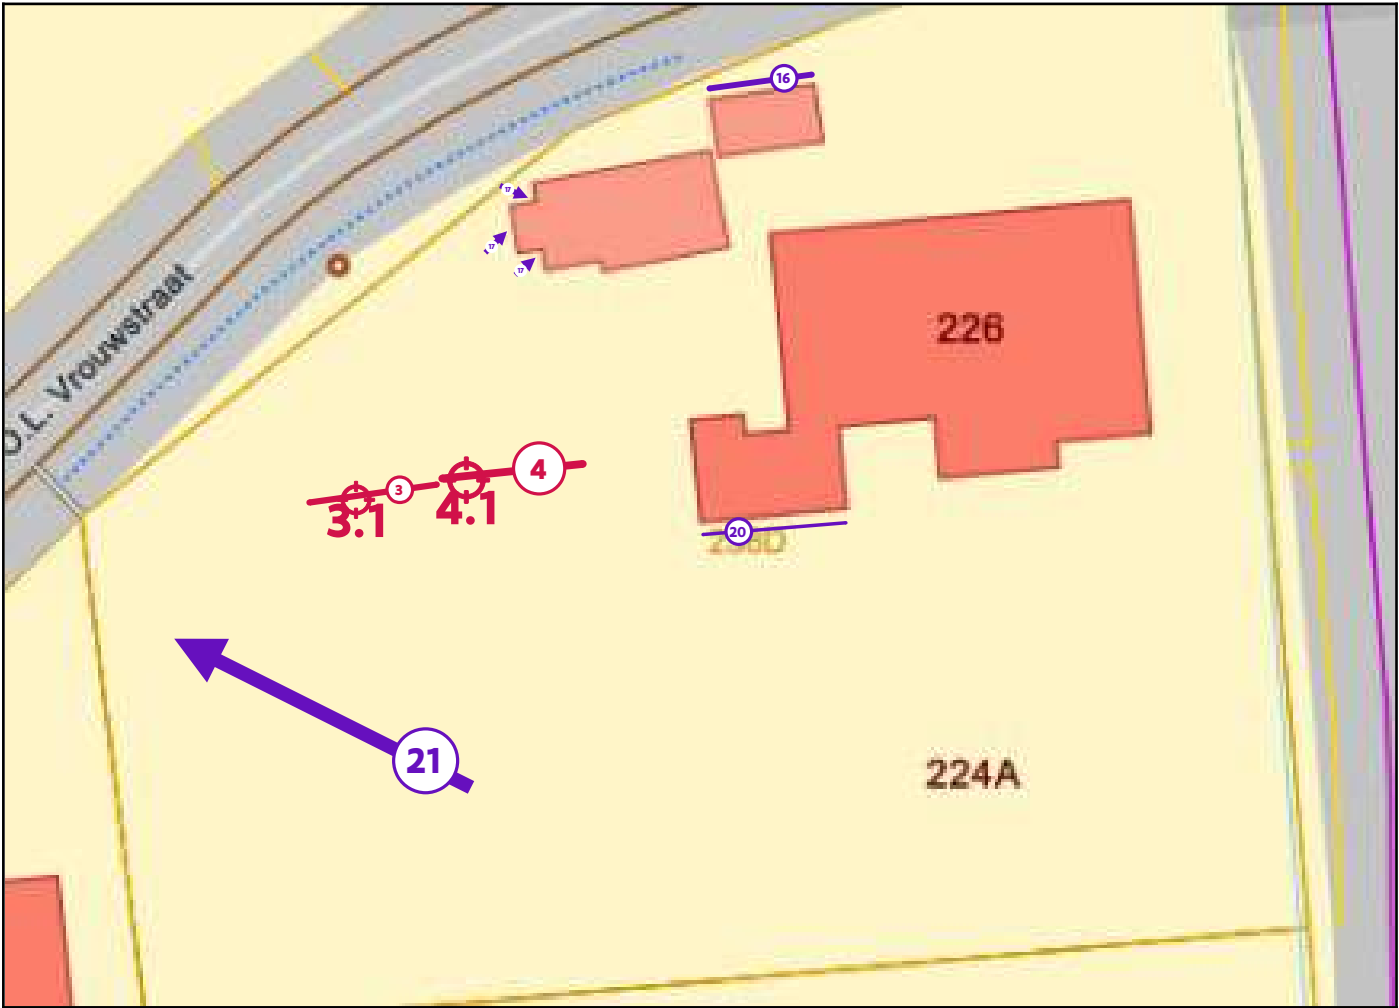
# Plan 4.1: Vaststellingen buiten de constructies

| Beschrijving | Type | Actie |
|---|---|---|
| 3. Golfplaten | Asbestmateriaal | Dringend verwijderen |
| 4. Golfplaten | Asbestmateriaal | Dringend verwijderen |
| 16. Waarneembare meegespoelde resten van dakgevelbekleding-niet vaststel | Beperking | - |
| 17. Waarneembare meegespoelde resten van dakgevelbekleding-niet vaststel | Beperking | - |

| 20. Waarneembare meegespoelde resten van dakgevelbekleding-niet vaststel | Beperking | - |
| 21. Overwoekerde vegetatie | Beperking | - |

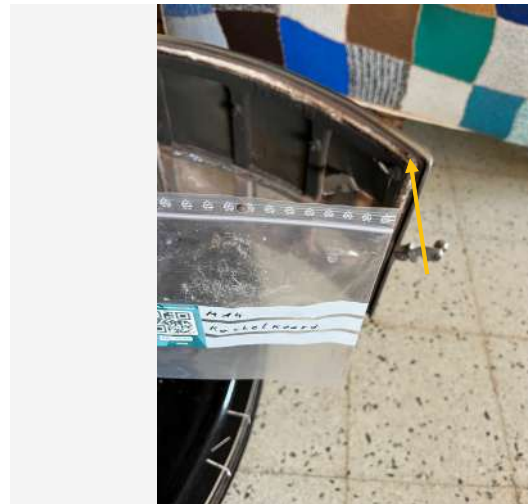
Het asbestmateriaal valt onder de mijlpaal van 2034.

**Dringend verwijderen**

- Sluit de ruimte luchtdicht af en vermijd het betreden van de ruimte.
- Scherm in afwachting van verwijdering het asbestmateriaal af van luchtstromingen en verstoring: bijvoorbeeld door het te verpakken, te fixeren, af te dekken, signalisatie - afbakening aan te brengen, ...
- Verwijder dit asbestmateriaal zo snel mogelijk. Volg de toestand goed op.

- Eenvoudige handelingen: mag via doe-het-zelf of door werknemer(s) met opleidingsattest eenvoudige handelingen  
Bij het uitvoeren van eenvoudige handelingen, zoals toegestaan via doe-het-zelfmethoden of door werknemers met een opleidingsattest, is het gebruik van de juiste pers. beschermingsmiddelen (PBM's) verplicht om blootstelling aan asbestvezels te voorkomen. Wij adviseren echter om asbest te laten verwijderen door een werknemer met opleidingscertificaat. Maar het is ook toegestaan via de doe-het-zelfmethode, mits de juiste voorzorgsmaatregelen en PBM's in acht worden genomen. De te gebruiken PBM's zijn:
  - FFP3-mondmasker of halfgelaatsmasker met P3 filter

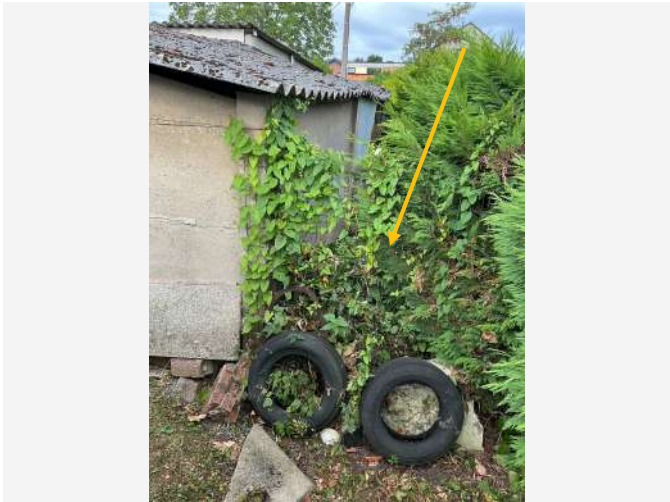
## Fiche 16: Waarneembare meegespoelde resten van dakgevelbekleding-niet vaststel

Beperking

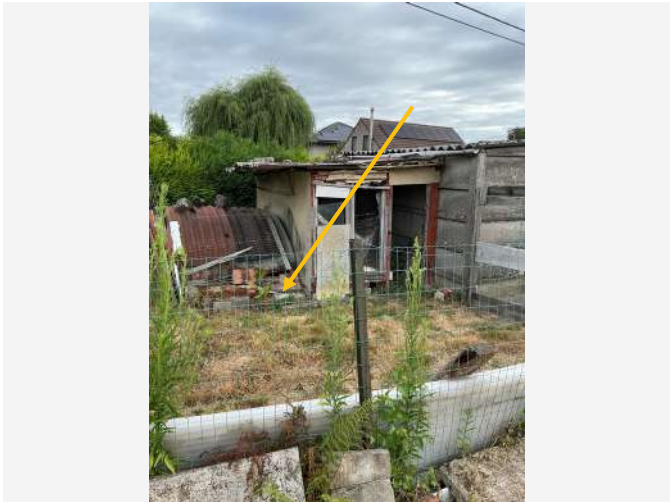
## Fiche 17: Waarneembare meegespoelde resten van dakgevelbekleding-niet vaststel

Beperking

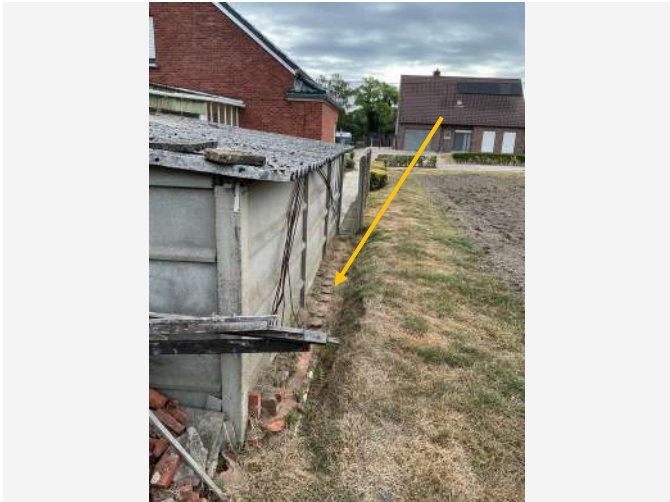
## Fiche 20: Waarneembare meegespoelde resten van dakgevelbekleding-niet vaststel

Beperking

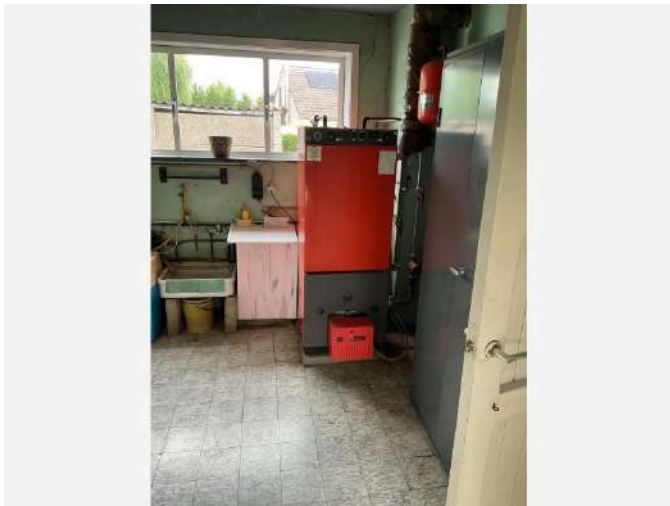
### Fiche 42: Brander/CV-ketel - Isolatie/pakkingen

| Beschrijving | Notitie | Terug te vinden op plannen |
|---|---|---|
| Fiche 42: Brander/CV-ketel - Isolatie/pakkingen | Mogelijk bevat de brander/CV-ketel asbestverdachte isolatie en/of pakkingen. Inspectie zonder demontage was niet mogelijk op moment van de inspectie. | Plan 1.1: Gelijkvloers |
