# Asbestinventarisatetest

Hof van Stade 21, 3200 Aarschot

Attestnummer : **20260304-000411.000**

Uitgegeven op : **04.03.2026**

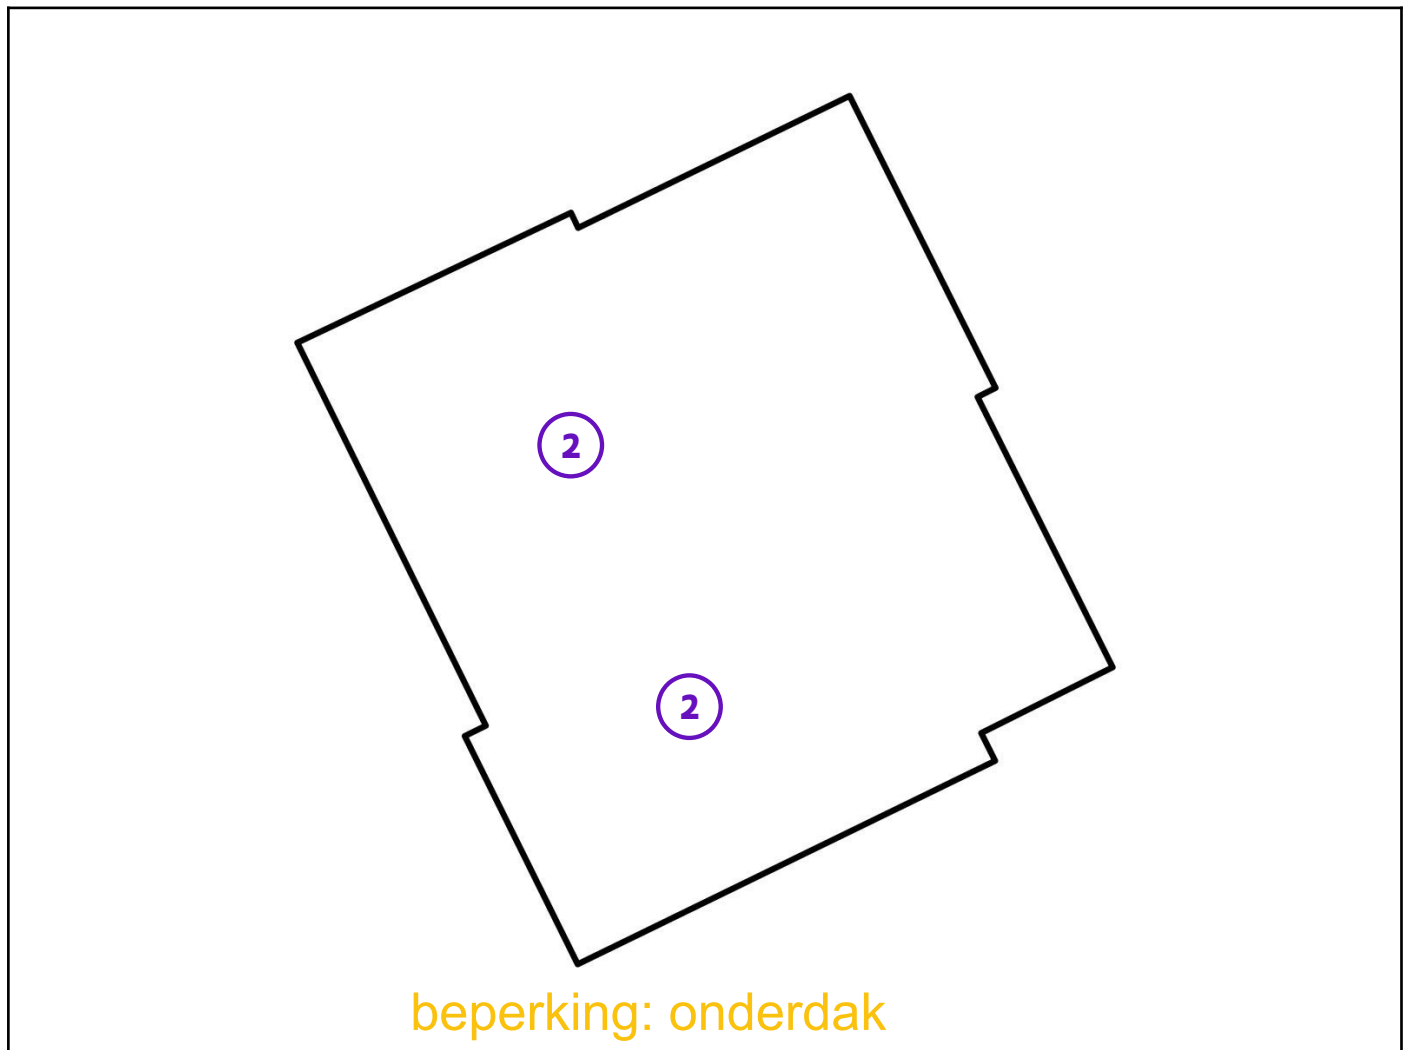
## Plan 1.4: Bovenaanzicht

| Beschrijving | Type | Actie |
|---|---|---|
| 1. Onderdak | Beperking | - |
| 2. Schouw | Beperking | - |

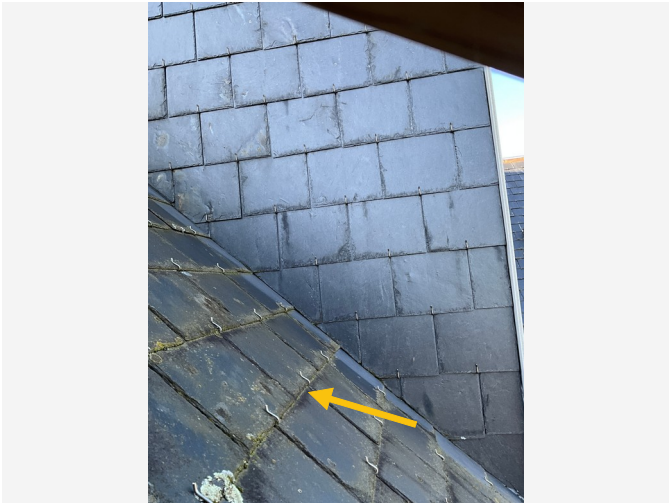
*Situeringsfoto*

**Reden:** Er is geen volledige risicobeoordeling mogelijk

**Uitleg van de asbestdeskundige:** Het is niet mogelijk om het onderdak te onderzoeken.

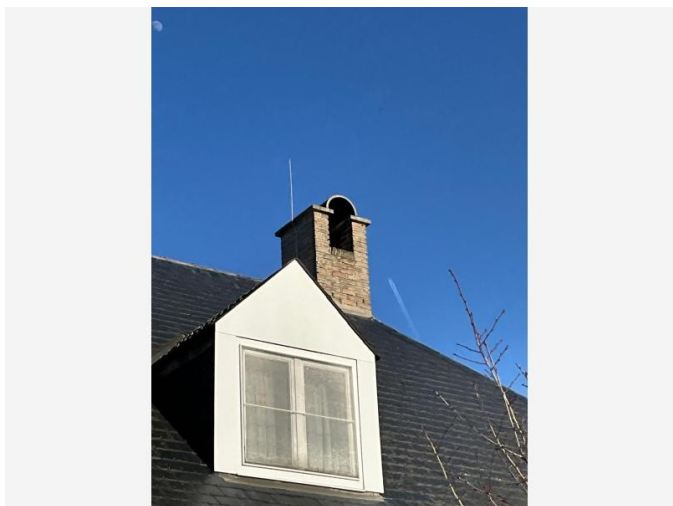
*Situeringsfoto*

**Reden:** Het te onderzoeken materiaal situeert zich hoger dan 3,50 m te rekenen vanaf een veilige ondergrond

**Uitleg van de asbestdeskundige:** Het is niet mogelijk om de binnenzijde van de gemetselde schouw te onderzoeken.

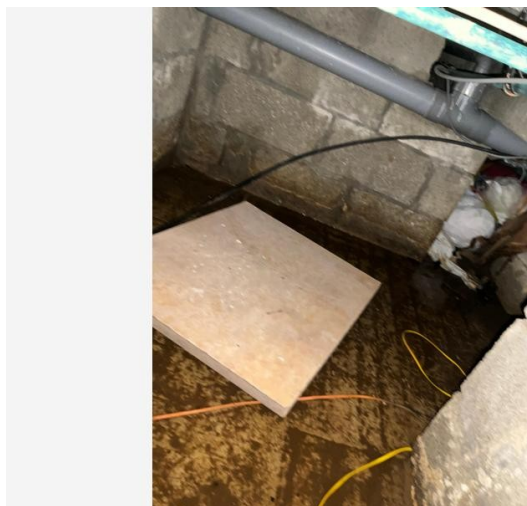
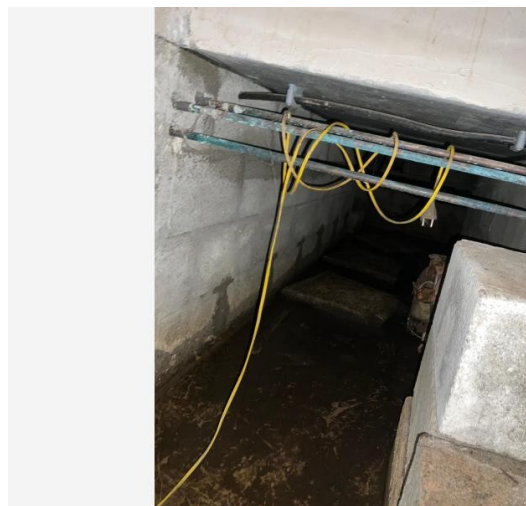
Er werden geen asbestverdachte materialen aangetroffen in de kelder.

| Basis voor advies | De asbestdeskundige beoordeelt het materiaal als niet-asbestverdacht. |

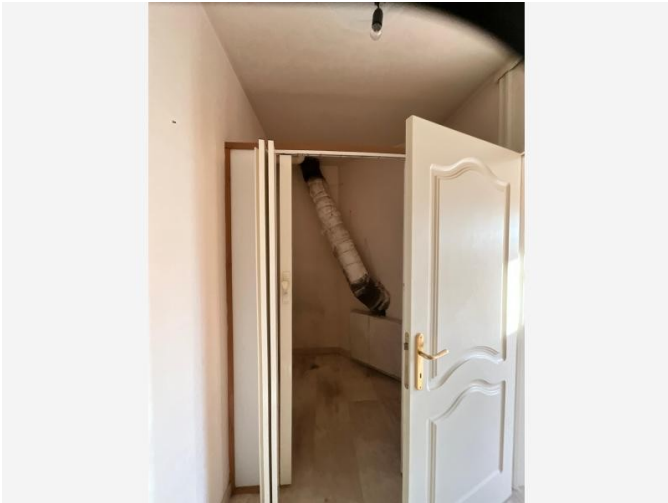
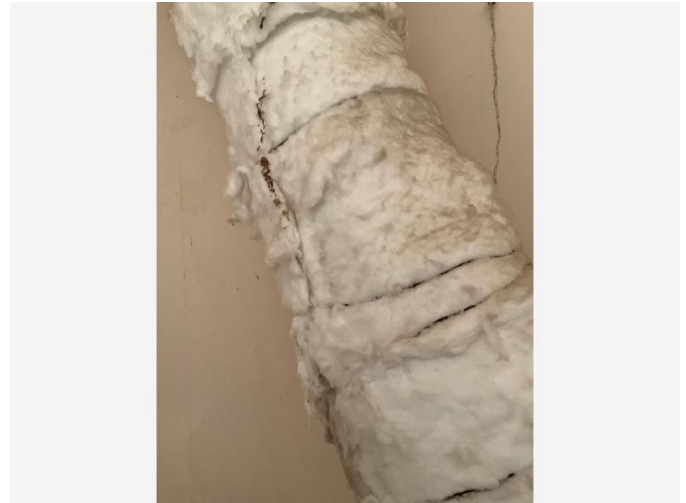
## Fiche 4: Thermische buisisolatie

Geen asbest

| # | Type | Referentie | Resultaat |
|---|---|---|---|
| 4.1 | Mengmonster | TBI | Geen asbest |

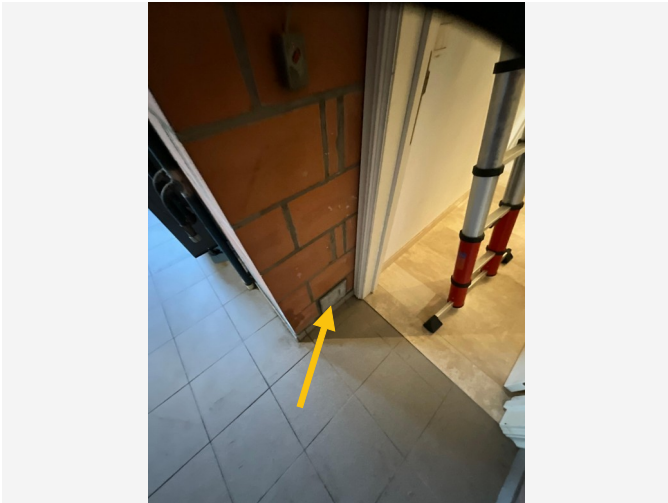
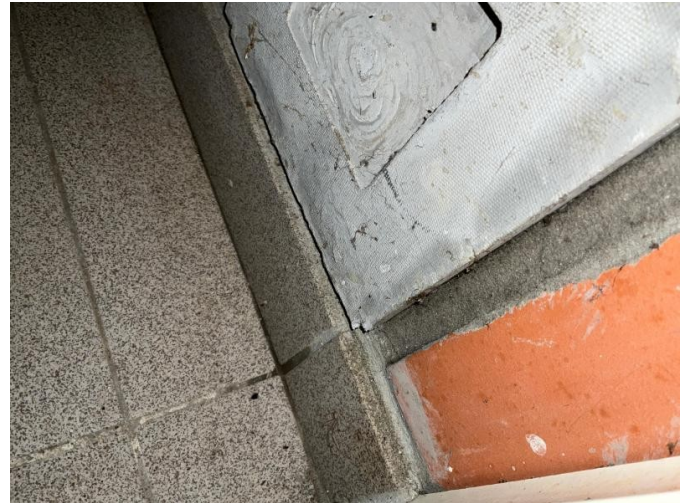
## Fiche 5: Schouwplaat

Geen asbest

| # | Type | Referentie | Resultaat |
|---|---|---|---|
| 5.1 | Puntmonster | SP | Geen asbest |

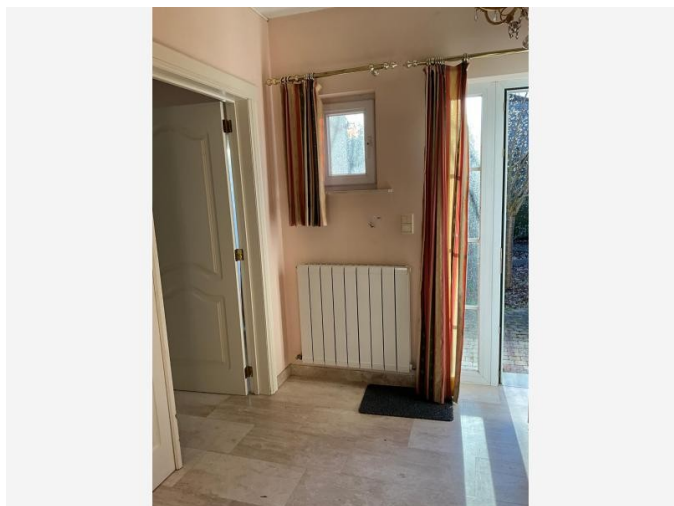
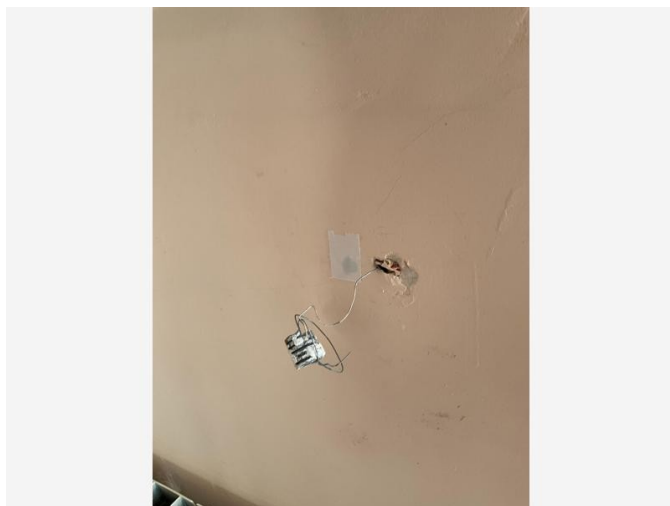
## Fiche 6: Pleisterwerk muren

Geen asbest

| # | Type | Referentie | Resultaat |
|---|---|---|---|
| 6.1 | Mengmonster | PLM | Geen asbest |

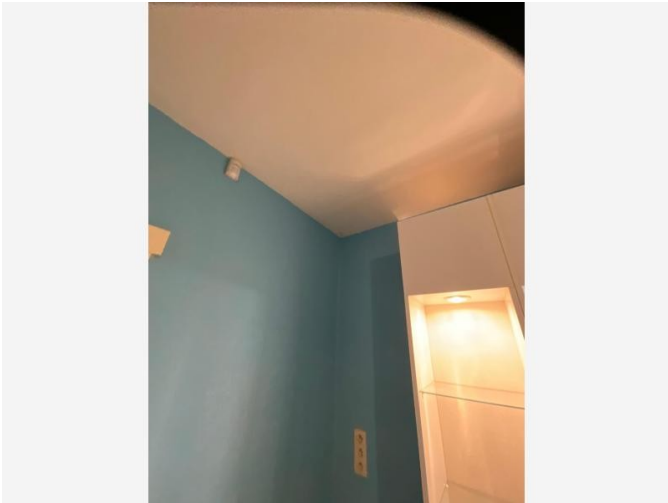
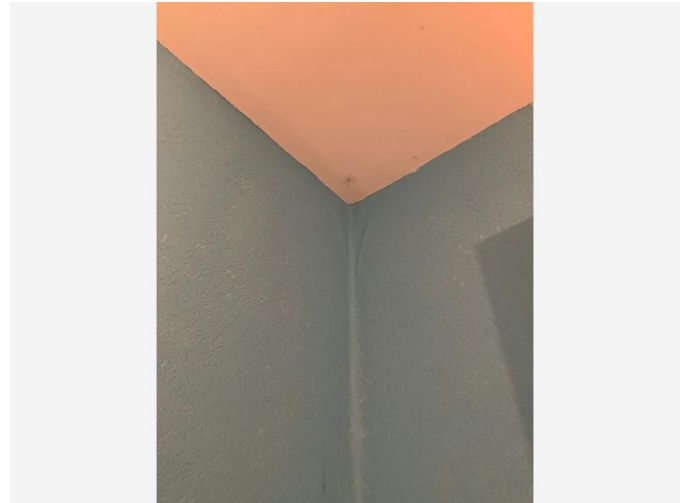
## Fiche 7: Pleisterwerk plafonds

Geen asbest

| # | Type | Referentie | Resultaat |
|---|---|---|---|
| 7.1 | Mengmonster | PLPL | Geen asbest |

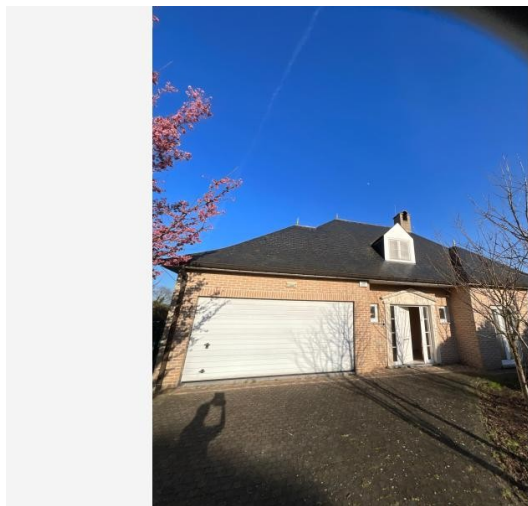
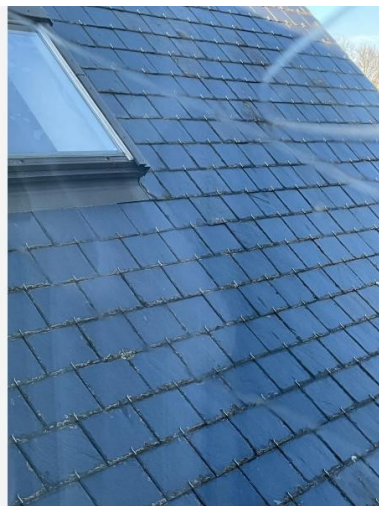
### Fiche 8: Natuurleien dakbedekking

| Beschrijving | Notitie | Terug te vinden op plannen |
|---|---|---|
| Fiche 8: Natuurleien dakbedekking | De dakbedekking bestaat uit natuurleien en is niet-asbestverdacht. | - |
