# Asbestinventarisatetest

Kattenstraat 164, 8800 Roeselare

Attestnummer : 20260309-000210.000

Uitgegeven op : 09.03.2026

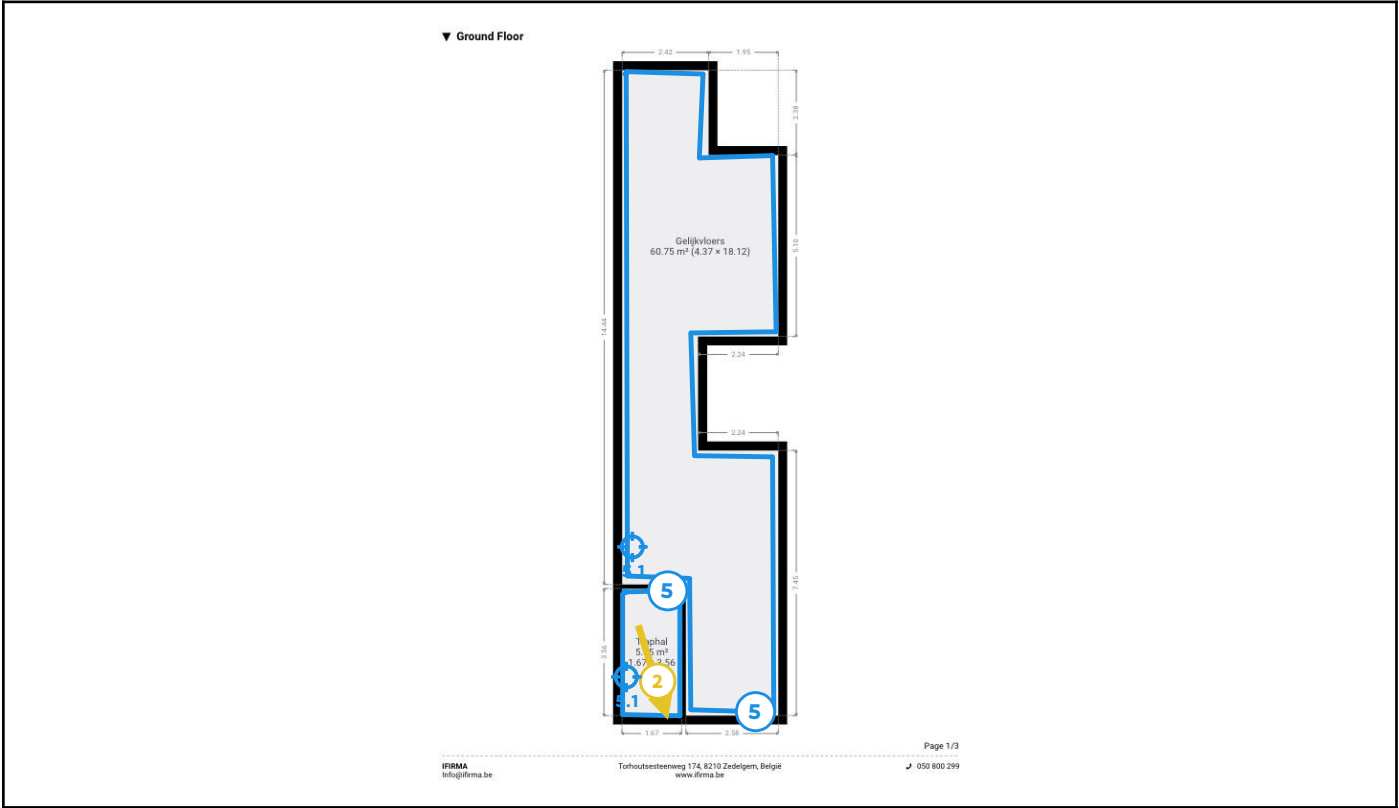
# Plan 1.1: Griondplan +0

| Beschrijving | Type | Actie |
|---|---|---|
| 2. divers elektrisch materiaal | Asbestmateriaal | Zorgvuldig beheren |

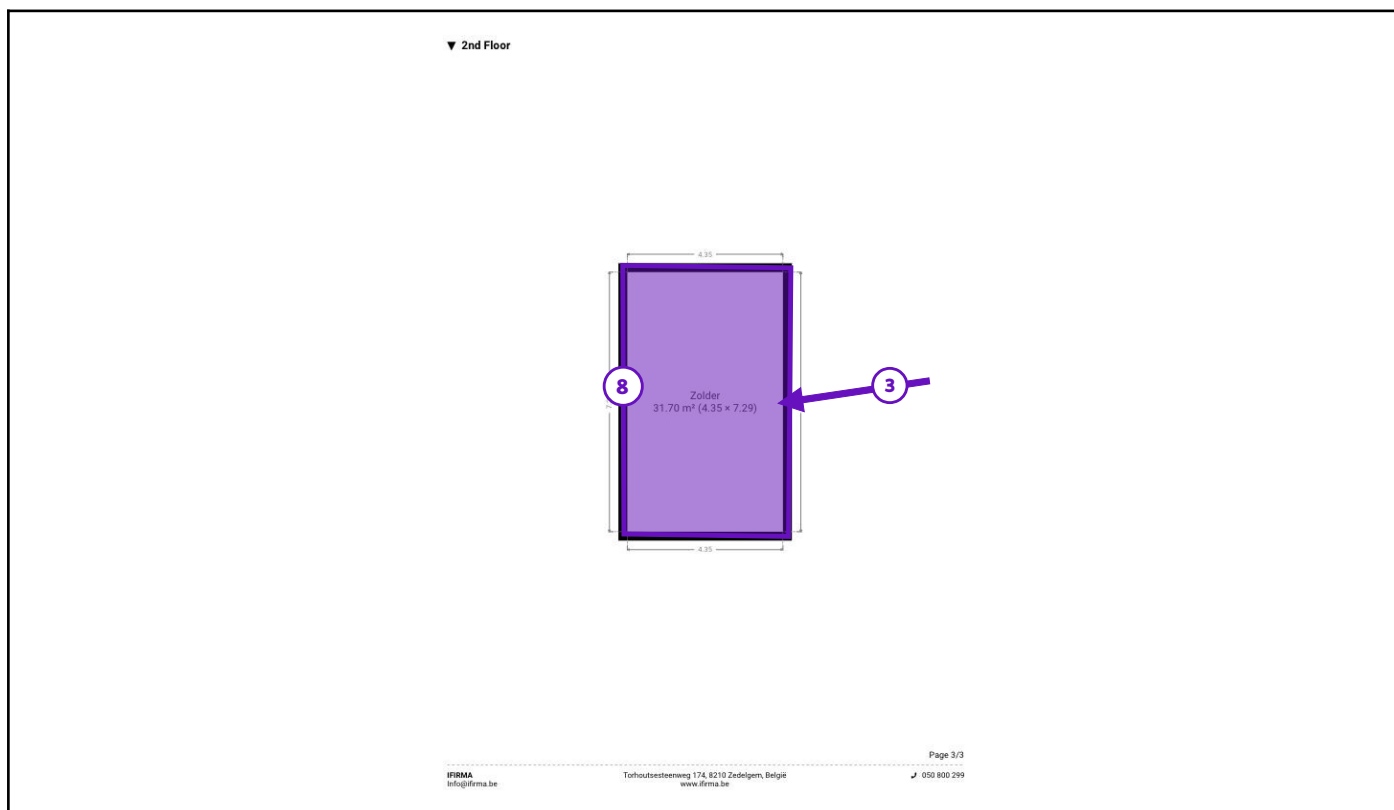
## Plan 1.4: Grondplan +2

| Beschrijving | Type | Actie |
|---|---|---|
| 3. Schouw(en) - Hoger dan 3,5 meter | Beperking | - |

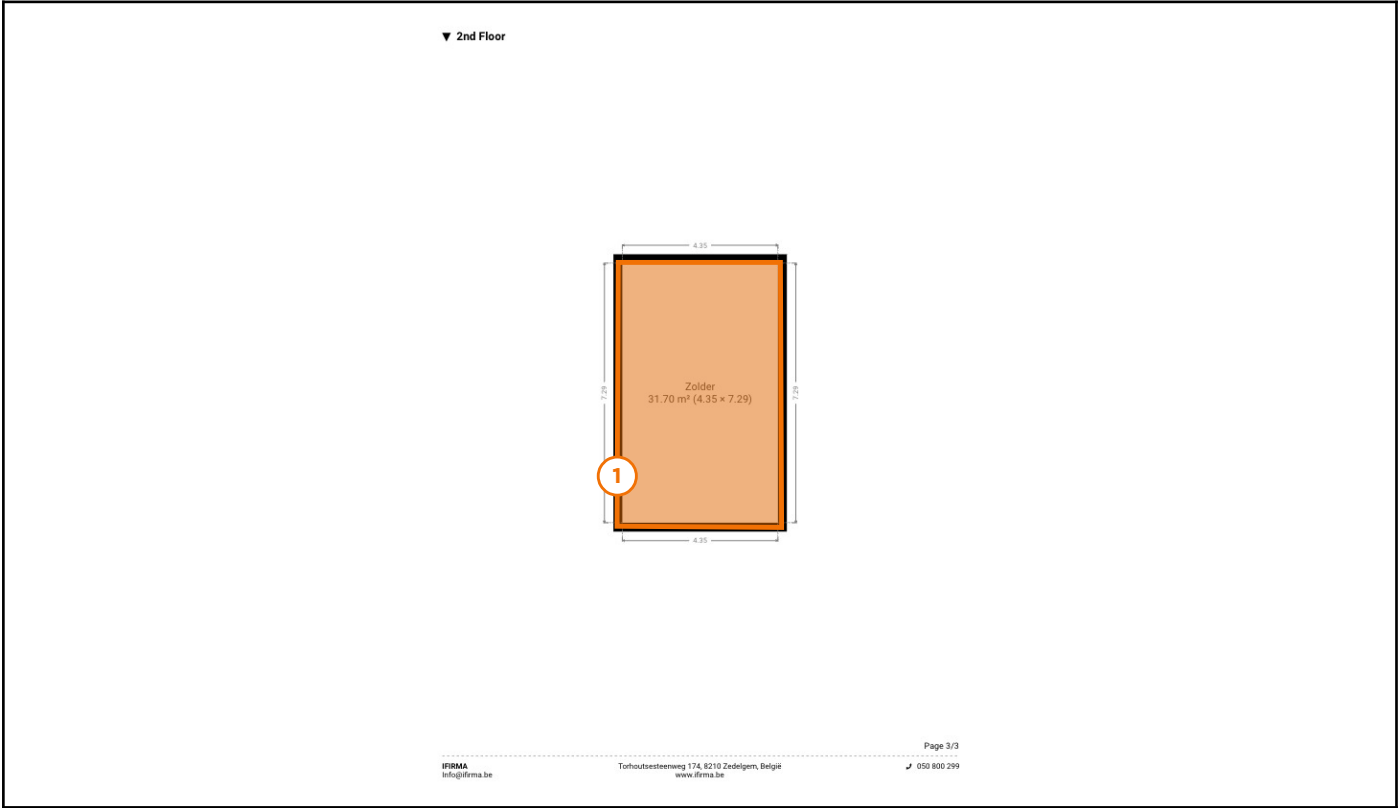
# Plan 1.5: Grondplan +2

| Beschrijving | Type | Actie |
|---|---|---|
| 1. Onderdakplaten - Dak (Geen afwerking) | Asbestmateriaal | Maatregelen nemen |

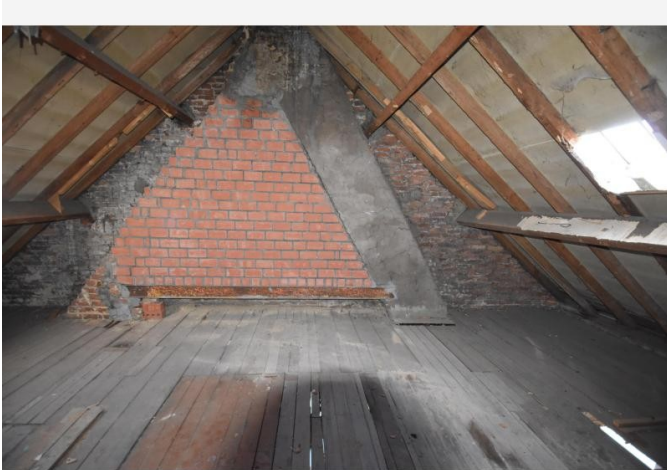
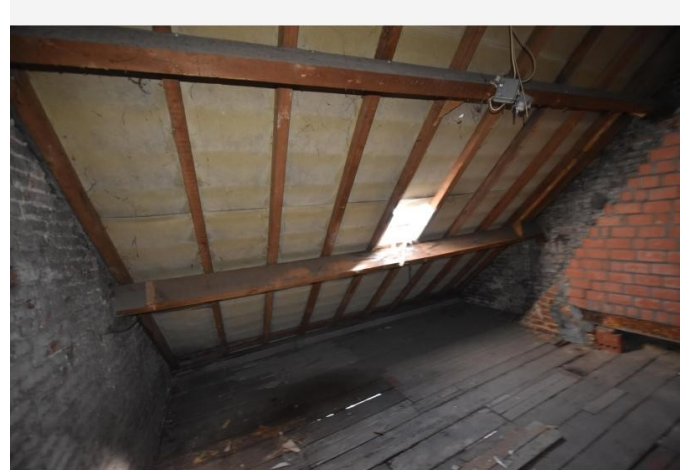
Overzichtsfoto

Detailfoto

## Risicobeoordeling

| Eindbeoordeling materiaalrisico | Verhoogd materiaalrisico en/of verhoogde kans op vezelvrijgave |

| Asbestsoort (vezeltype) | Crocidoliet aanwezig |
| Afschermingsgraad van het gehele materiaal | Geheel of deels (ook) vrij aan de binnenlucht |
| Toestand van het materiaal | Licht beschadigd, licht verweerd. Intact calciumsilicaatmateriaal of categorie III 'gebondenheid' |

| Beschrijving | Onderdakplaten - Dak (Geen afwerking) |
| Asbestmateriaal | Plaat, paneel, tablet - Type Menuiserite |
| Eenvoudig bereikbaar | <p>Nee</p> <ul style="list-style-type: none"><li>• Het asbestmateriaal is bedekt (uitgezonderd laag verf, coating, behang, kunststof, textiel) en het wegnemen van het bedekkende materiaal kan niet zonder het bedekkende materiaal te beschadigen.</li></ul> |

Het asbestmateriaal valt onder de mijlpaal van 2040.

Maatregelen nemen

- Scherm in afwachting van verwijdering het asbestmateriaal af van luchtstromingen en verstoring: bijvoorbeeld door het te verpakken, te fixeren, af te dekken, signalisatie - afbakening aan te brengen, ...
- Zorg voor een veilig beheer en verwijder dit asbestmateriaal wanneer het bij werken eenvoudig bereikbaar wordt. Controleer de toestand jaarlijks op wijzigingen.

- Eenvoudige handelingen: mag via doe-het-zelf of door werknemer(s) met opleidingsattest eenvoudige handelingen  
Via buitenzijde mag u de volgende toepassingen zelf wegnemen:
  - hechtgebonden asbest dat niet beschadigd is.
  - hechtgebonden asbest dat wel beschadigd is en waarbij er vrije asbestvezels zichtbaar zijn.

Wij adviseren om dit te laten verwijderen door een aannemer met opleidingsattest.

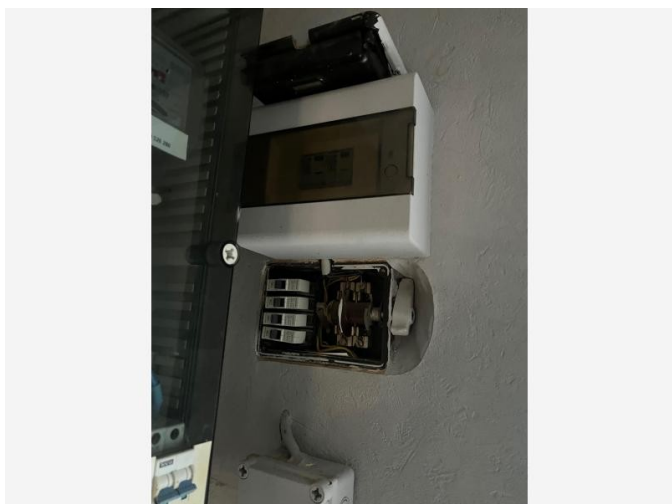
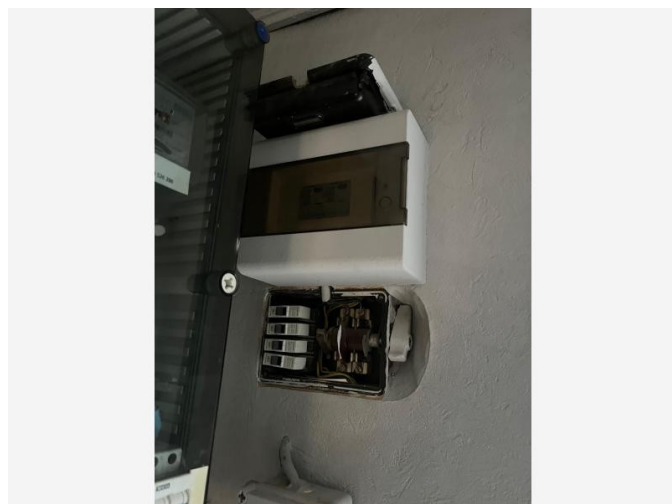
Overzichtsfoto

Detailfoto

| Eindbeoordeling materiaalrisico | Laag materiaalrisico en/of verlaagde kans op vezelvrijgave |

| Toestand van het materiaal | Onbeschadigd, niet verweerd |

| Beschrijving | divers elektrisch materiaal |
| Asbestmateriaal | Plaat, paneel, tablet - Type Bakeliet |

Zorgvuldig beheren

- Zorg voor een veilig beheer. Vermijd het beschadigen van het asbestmateriaal. Controleer de toestand jaarlijks op wijzigingen.

- Eenvoudige handelingen: mag via doe-het-zelf of door werknemer(s) met opleidingsattest eenvoudige handelingen  
Kan gedemonteerd worden zonder te beschadigen of breken.

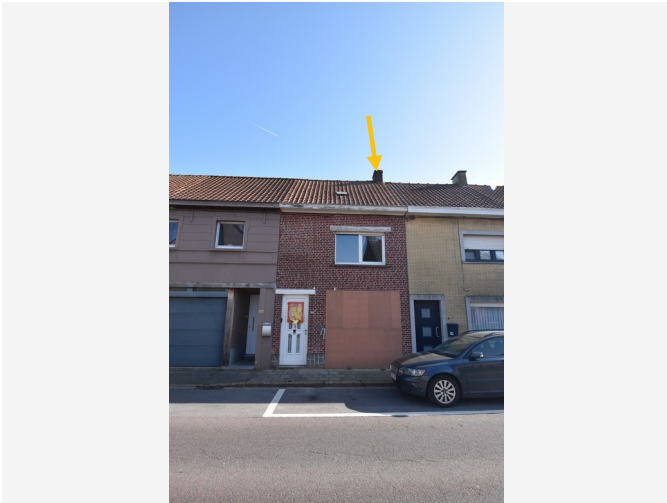
Situeringsfoto

**Reden:** Het te onderzoeken materiaal situeert zich hoger dan 3,50 m te rekenen vanaf een veilige ondergrond

**Uitleg van de asbestdeskundige:** Aangezien de schouw(en) zich bevindt op een hoogte hoger dan 3,5 m (vanaf een veilige ondergrond) kon deze niet worden gecontroleerd tijdens de inspectie. Dit betreft een beperking van middellange termijn (geen hoogtewerker op korte termijn of binnen redelijke kosten). Wanneer de schouw(en) toegankelijk wordt gemaakt, dient deze nader te worden bestaand.

De visueel waarneembare delen van de schouwpijpen zijn niet-asbestverdacht.

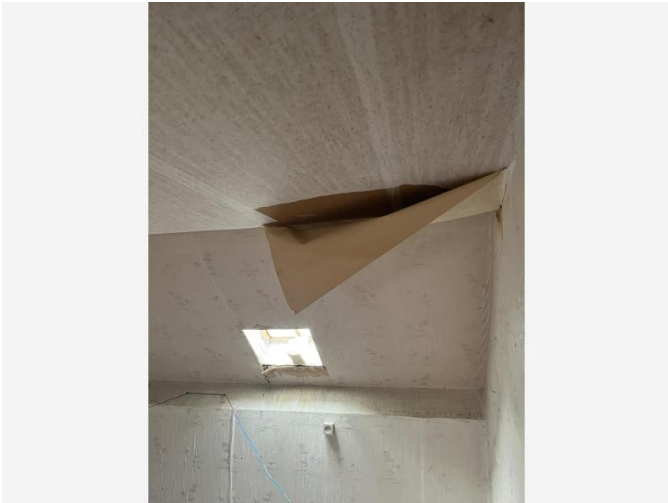
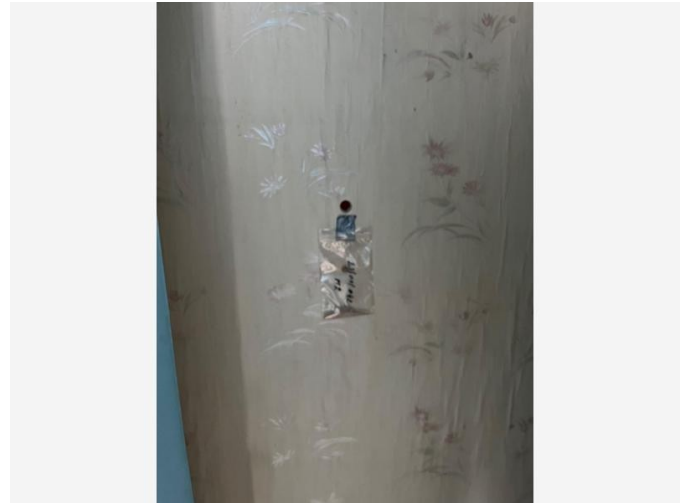
## Fiche 4: muurpleister verdieping

Geen asbest

| # | Type | Referentie | Resultaat |
|---|---|---|---|
| 4.1 | Mengmonster | 23/01/042M2 | Geen asbest |

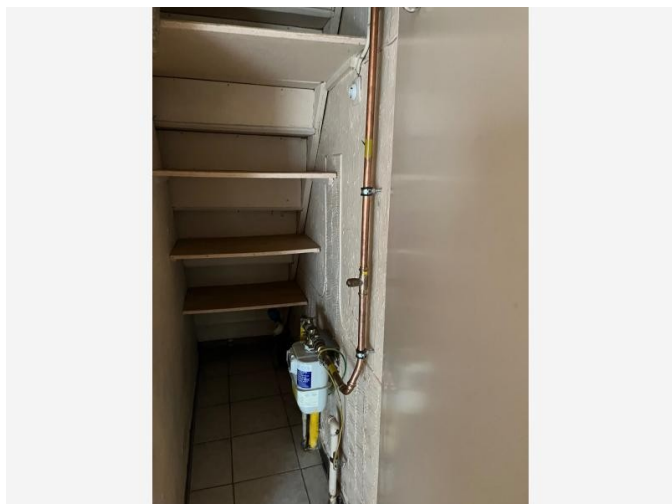
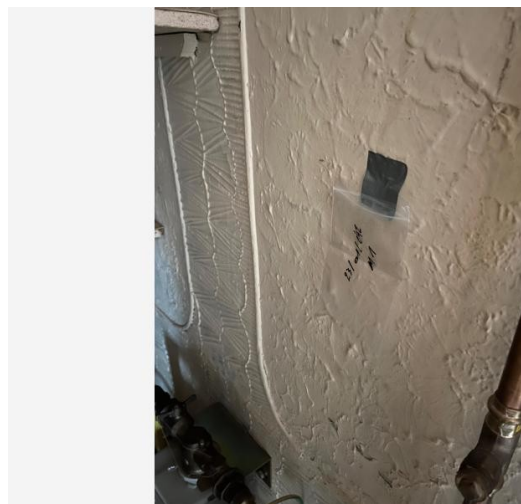
## Fiche 5: muurpleister gelijkvloers

Geen asbest

| # | Type | Referentie | Resultaat |
|---|---|---|---|
| 5.1 | Mengmonster | 23/01/042M1 | Geen asbest |

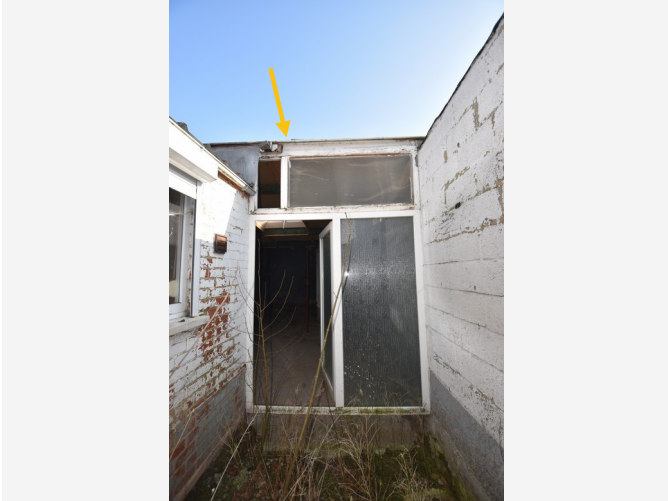
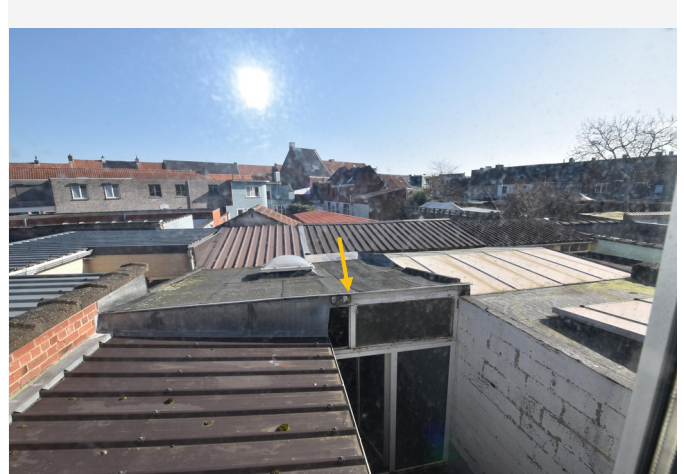
## Fiche 6: Roofing/bitumen - Plat dak (Toplaag)

Geen asbest

| # | Type | Referentie | Resultaat |
|---|---|---|---|
| 6.1 | Puntmonster | 134614 - 1 | Geen asbest |

| Opmerking | Geen destructief onderzoek naar eventuele oudere verdachte onderliggende lagen, wegens het niet-destructief karakter van ons onderzoek (Conform de opdracht). |

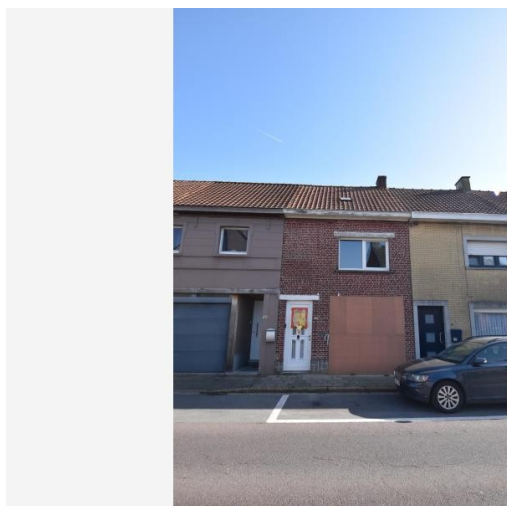
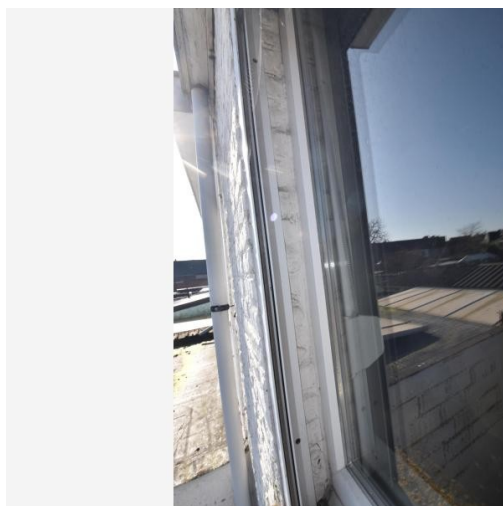
### Fiche 7: Geen verdachte mastiek/kit/stopverf waargenomen

| Beschrijving | Notitie | Terug te vinden op plannen |
|---|---|---|
| Fiche 7: Geen verdachte mastiek/kit/stopverf waargenomen | Bij alle ramen werden geen verdachte mastiek/kit/stopverf waargenomen, wel zachte verende niet-verdachte kit/silicone. | - |

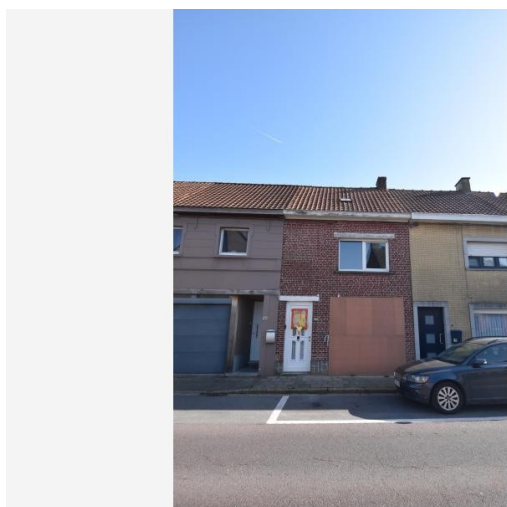
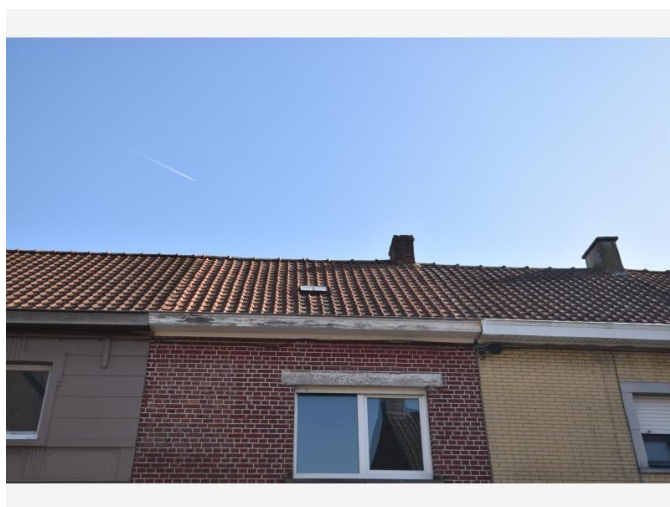
### Fiche 8: Dakbedekking - Niet asbest-verdacht

| Beschrijving | Notitie | Terug te vinden op plannen |
|---|---|---|
| Fiche 8: Dakbedekking - Niet asbest-verdacht | De dakbedekking zijn niet asbestverdachte dakpannen of staalplaten. | Plan 1.2: Grondplan +0<br>Plan 1.4: Grondplan +2 |
