Asbestinventarisatetest

Kleidaallaan 53/B3, 2620 Hemiksem

Attestnummer : 20260201-000095.000

Uitgegeven op : 01.02.2026

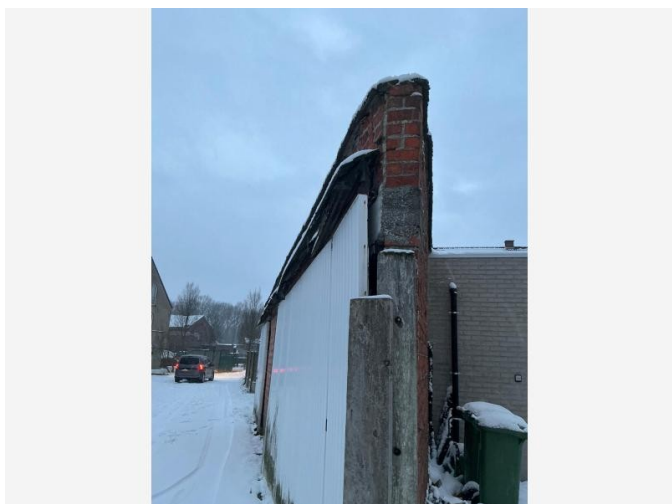
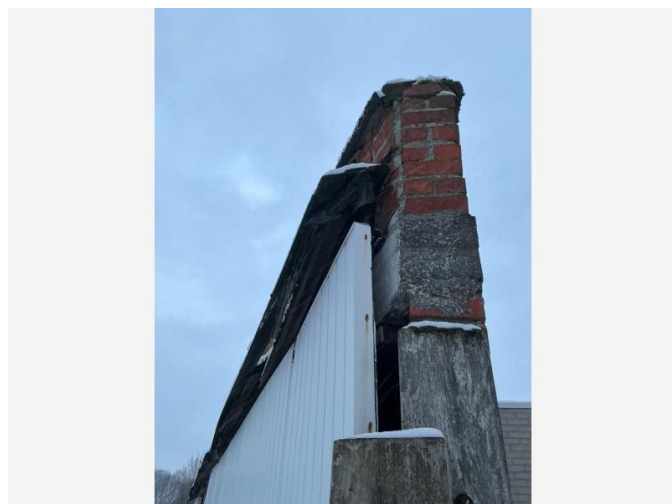
Het asbestmateriaal valt onder de mijlpaal van 2040.

Eindbeoordeling materiaalrisico	Laag materiaalrisico en/of verlaagde kans op vezelvrijgave
---------------------------------	--

Gebondenheid	Categorie 1: hechtgebonden in oorsprong
Asbestsoort (vezeltype)	Alleen chrysotiel
Asbestconcentratie	Laag (< 50%)
Afschermingsgraad van het gehele materiaal	Geheel of deels vrij aan de buitenlucht
Toestand van het materiaal	Licht beschadigd, licht verweerd. Intact calciumsilicaatmateriaal of categorie III 'gebondenheid'

Beschrijving	Garage - Oversteek aan poorten
Omgeving	Buiten
Primaire drager	Wand buitenschil
Asbestmateriaal	Dak- en gevelbekleding - Roofing
Bindmiddel van asbestmateriaal	Bitumen (roofing, teer, asfalt)
Gebondenheid op basis van bindmiddel	Hecht
Hoeveelheid (oppervlakte - aantal)	<ul style="list-style-type: none">• 5,00 m² - 1 stuk
Totale oppervlakte	5,00 m ²
Eenvoudig bereikbaar	Ja
Bevestigingswijze	<ul style="list-style-type: none">• Verlijmd, ingegoten, versmeerd
Identificatiemethode	<p>De asbestdeskundige beoordeelt het materiaal als asbestverdacht en dus asbesthoudend, en dit zonder monsternamen.</p> <p>Motivatie: De materialen behoren niet toe aan de eigenaar voor wie de asbestdeskundige de asbestinventaris uitvoert.</p>
Destructieve handeling voor identificatie	Nee
Opmerking	De oversteeken behoren tot de gemeenschappelijke delen en kunnen niet onderzocht worden. Roofing is asbestverdacht.

- Zorg voor een veilig beheer. Vermijd het beschadigen van het asbestmateriaal. Controleer de toestand jaarlijks op wijzigingen.
- Voer bijkomende staalname(s) uit.

- Eenvoudige handelingen: mag via doe-het-zelf of door werknemer(s) met opleidingsattest eenvoudige handelingen
We raden aan om het asbestverdachte materiaal te laten verwijderen door een firma met een opleidingsattest eenvoudige handelingen. U mag, in principe, ongeacht beschadigingen of vrije asbestvezels, deze asbestverdachte toepassing ook zelf verwijderen met inachtneming van de nodige veiligheidsmaatregelen om uzelf en uw omgeving te beschermen. Een beschadigde asbestverdachte toepassing in slechte staat kan makkelijk verder breken of vergruizen. Er komen dan schadelijke asbestvezels vrij die ingeademd kunnen worden.

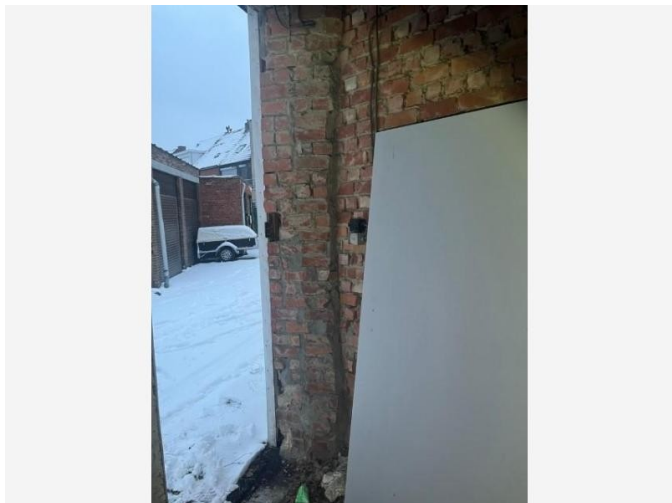
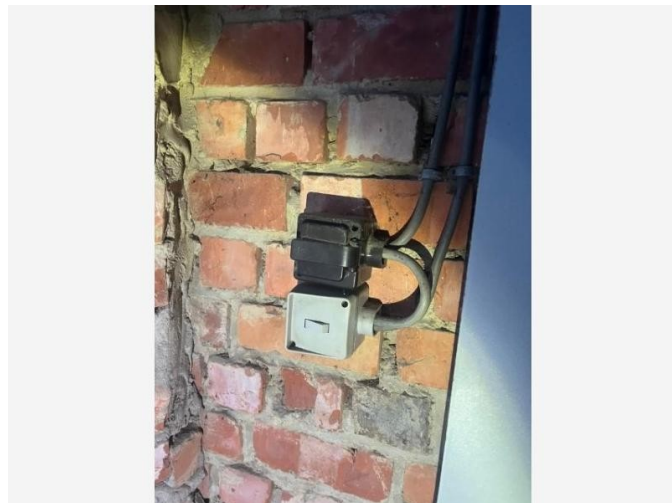
Fiche 2: Garage - elektrische toepassingen (stopcontact en schakelaar)

Het asbestmateriaal valt onder de mijlpaal van 2040.

- Eenvoudige handelingen: mag via doe-het-zelf of door werknemer(s) met opleidingsattest eenvoudige handelingen
In de periode dat de toepassingen werden vervaardigd, werden frequent asbesthoudende vezels in bakeliet gebruikt.

Het elektrisch materiaal konden niet bemonsterd worden zonder destructief onderzoek. Tevens kon ook auditief onderzoek geen definitief uitsluitsel geven mbt de al of niet aanwezigheid van asbestvezels in de bakeliet.

Eindbeoordeling materiaalrisico	Laag materiaalrisico en/of verlaagde kans op vezelvrijgave
---------------------------------	--

Gebondenheid	Categorie 1: hechtgebonden in oorsprong
Asbestsoort (vezeltype)	Crocidoliet aanwezig
Asbestconcentratie	Laag (< 50%)
Afschermingsgraad van het gehele materiaal	Geheel of deels (ook) vrij aan de binnenlucht
Toestand van het materiaal	Onbeschadigd, niet verweerd

Beschrijving	Garage - elektrische toepassingen (stopcontact en schakelaar)
Omgeving	Binnen
Primaire drager	Communicatie en elektrische infrastructuur en uitrusting
Asbestmateriaal	Plaat, paneel, tablet - Type Bakeliet
Bindmiddel van asbestmateriaal	Kunststof of -hars
Gebondenheid op basis van bindmiddel	Hecht
Hoeveelheid (oppervlakte - dikte - aantal)	• 0,50 m ² - 0,50 cm - 1 stuk
Totaal volume	0,003 m ³
Eenvoudig bereikbaar	Ja
Bevestigingswijze	• Geschroefd
Identificatiemethode	De asbestdeskundige beoordeelt het materiaal als asbestverdacht en dus asbesthoudend, en dit zonder monstername. Motivatie: De monstername brengt andere schade aan dan schade die inherent is aan de monstername.
Destructieve handeling voor identificatie	Nee
Opmerking	De hoeveelheid is een inschatting.

- Zorg voor een veilig beheer. Vermijd het beschadigen van het asbestmateriaal. Controleer de toestand jaarlijks op wijzigingen.
- Voer bijkomende staalname(s) uit.

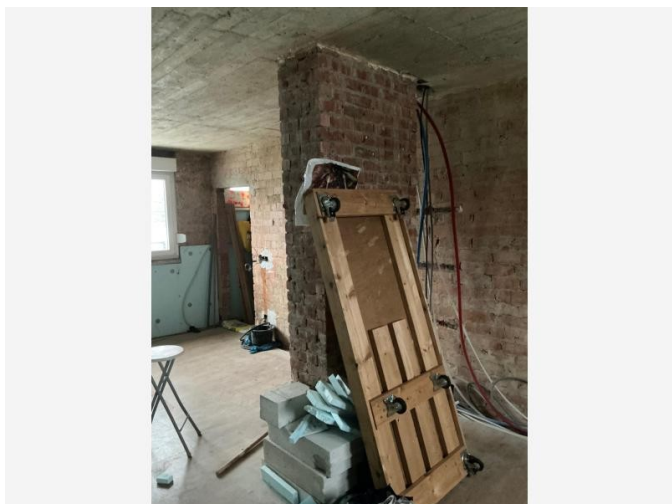
Tijdelijke beperking

Reden: Er is geen volledige risicobeoordeling mogelijk

Uitleg van de asbestdeskundige: In de schouw zijn mogelijks asbestverdachte toepassingen deze zijn momenteel niet inspecteerbaar.

In de periode dat deze appartementen werden gebouwd, werd mogelijks asbesthoudend materiaal gebruikt.

Indien bij werken de schouw inspecteerbaar zou zijn, dient het alsnog geïnspecteerd te worden en dient er met de nodige zorg mee te worden omgesprongen en bemonsterd te worden.

Raadpleeg zeker het attest gemene delen.

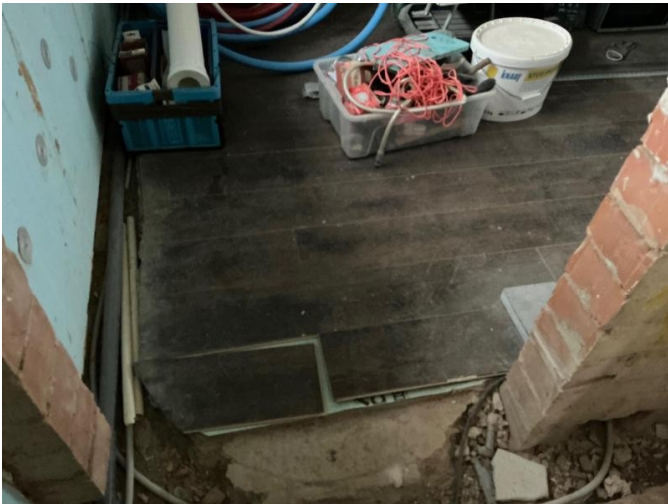
In sommige ruimten bestaat de vloerafwerking uit laminaat. De laminaat werd niet gedemonteerd. De onderliggende vloeropbouw (incl. eventuele egalisatielagen, onderlagen of restanten van vroegere vloerbekledingen) was bijgevolg niet-toegankelijk voor visuele of materiële inspectie. Om die reden kan de aanwezigheid van asbesthoudende of asbestverdachte materialen in de onderliggende vloeropbouw niet worden uitgesloten. Een destructief onderzoek is aan te raden bij grondige verbouwingen, om de onderliggende vloeropbouw te onderzoeken en te bemonsteren. Dit destructief onderzoek behoort momenteel niet tot onze taak in deze opdracht.

Wij raden u aan om op dat moment contact met ons op te nemen om alsnog bijkomend onderzoek te verrichten. www.asbestconsulting.be

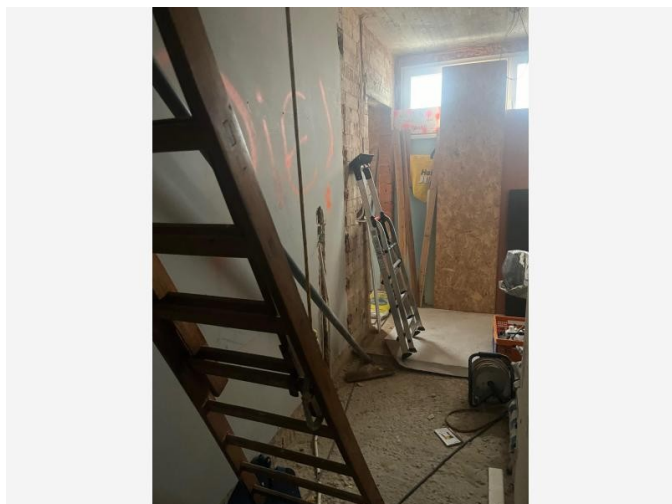
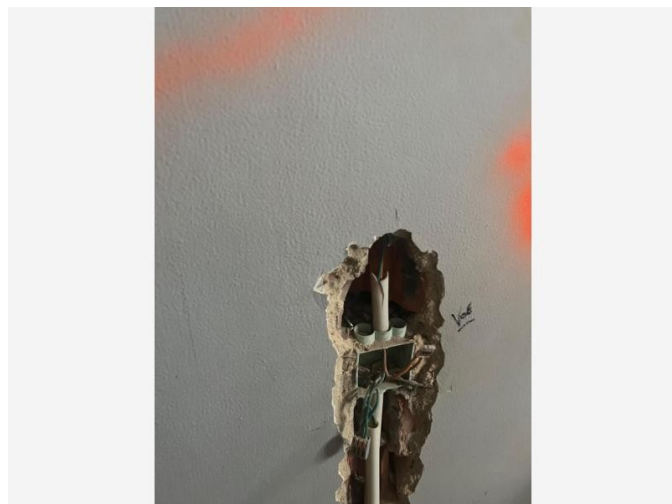
Geen asbest

#	Type	Referentie	Resultaat
5.1	Mengmonster	MM01	Geen asbest

Beschrijving	Pleisterwerk muren
Omgeving	Binnen
Primaire drager	Binnenwand
Bindmiddel van materiaal	Gips - kalk
Gebondenheid op basis van bindmiddel	Niet-hechtgebonden
Hoeveelheid (oppervlakte - dikte - aantal)	• 29,00 m ² - 1,00 cm - 1 stuk
Totaal volume	0,29 m ³
Identificatiemethode	Een monstername door de asbestdeskundige met laboanalyse door een asbestlabo.
Destructieve handeling voor identificatie	Nee
Opmerking	<p>Stooklokaal : CV-ketel bevindt zich op de zolder</p> <p>Een destructief onderzoek is aan te raden bij grondige verbouwwerken, om eventuele pleisterwerken en/of cementering, mogelijks achter de valse wanden en achter de tegels te bemonsteren. Ook de afsmeerlaag in gips tussen gipskartonplaten kan asbest bevatten.</p> <p>Enkel destructief onderzoek kan uitwijzen waar deze naden zich bevinden.</p> <p>Dit behoort momenteel niet tot onze taak in deze opdracht.</p> <p>De hoeveelheid is een inschatting.</p>

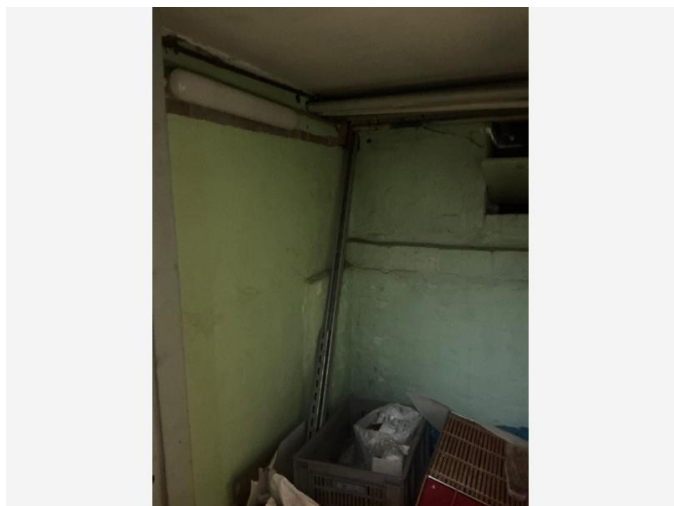
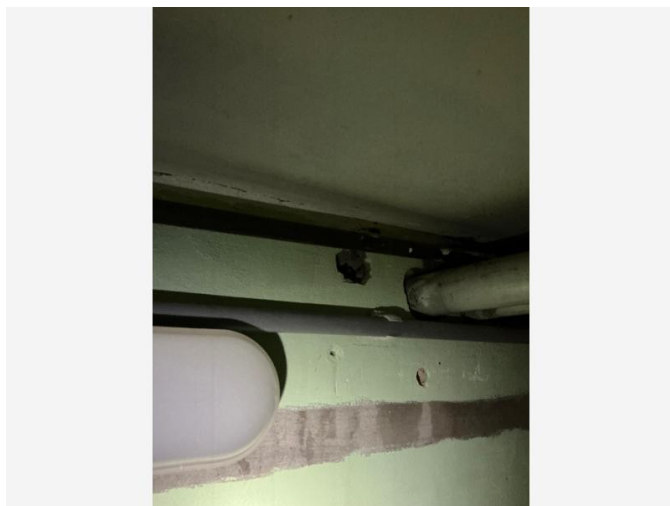
Geen asbest

#	Type	Referentie	Resultaat
6.1	Mengmonster	MM05	Geen asbest

Beschrijving	Kelderbergingen - cementering - mengstaal
Omgeving	Binnen
Primaire drager	Binnenwand
Bindmiddel van materiaal	Cement
Gebondenheid op basis van bindmiddel	Hecht
Hoeveelheid (gewicht - aantal)	<ul style="list-style-type: none">• 21,00 kg - 1 stuk
Totaal gewicht	21,00 kg
Identificatiemethode	Een monstername door de asbestdeskundige met laboanalyse door een asbestlabo.
Destructieve handeling voor identificatie	Nee
Opmerking	De hoeveelheid is een inschatting.

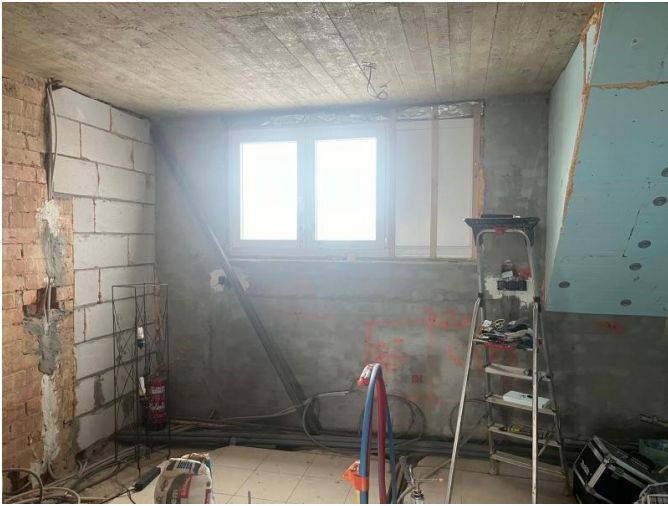
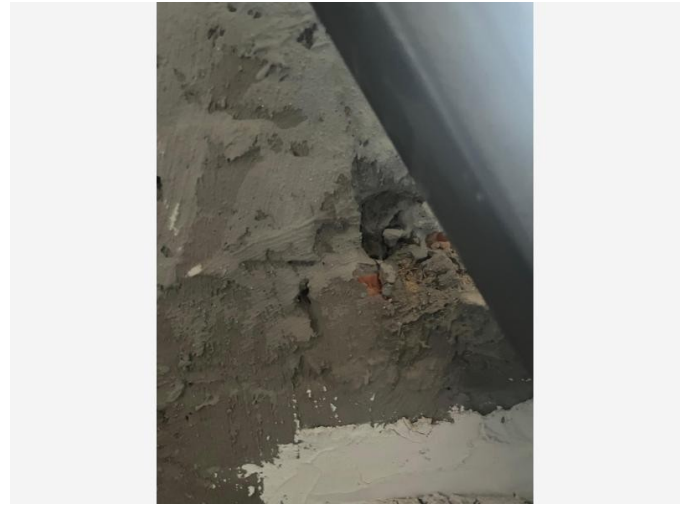
Geen asbest

#	Type	Referentie	Resultaat
7.1	Mengmonster	MM03	Geen asbest

Beschrijving	Keuken - cementering - mengstaal
Omgeving	Binnen
Primaire drager	Binnenwand
Bindmiddel van materiaal	Cement
Gebondenheid op basis van bindmiddel	Hecht
Hoeveelheid (gewicht - aantal)	<ul style="list-style-type: none">• 14,00 kg - 1 stuk
Totaal gewicht	14,00 kg
Identificatiemethode	Een monstername door de asbestdeskundige met laboanalyse door een asbestlabo.
Destructieve handeling voor identificatie	Nee
Opmerking	De hoeveelheid is een inschatting.

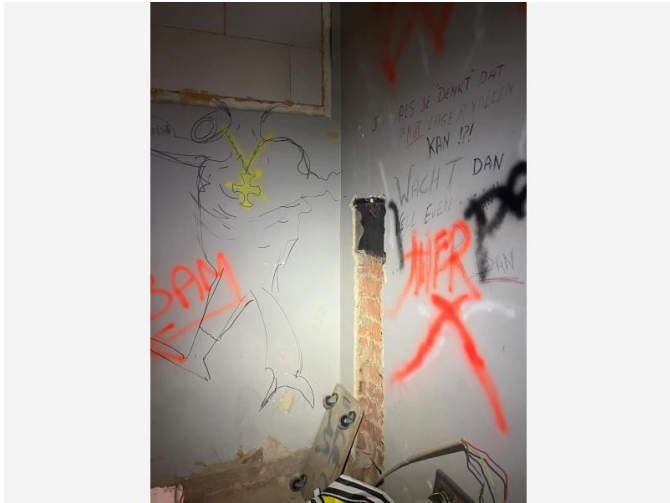
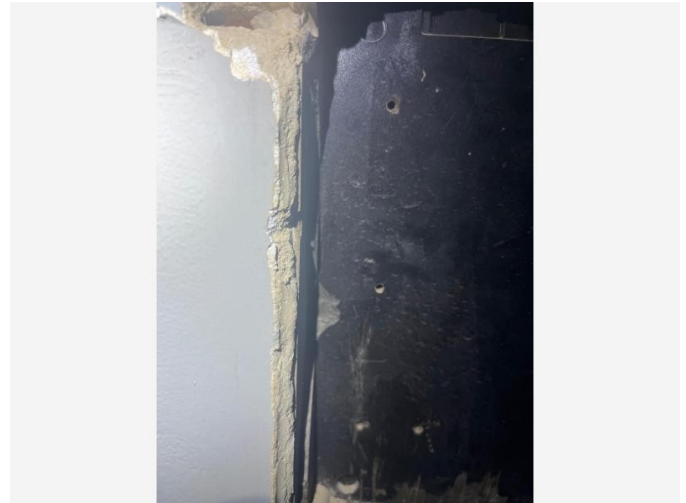
Fiche 8: Zekeringskast - plaat

Geen asbest

#	Type	Referentie	Resultaat
8.1	Puntmonster	MM04	Geen asbest

Beschrijving	Zekeringskast - plaat
Omgeving	Binnen
Primaire drager	Communicatie en elektrische infrastructuur en uitrusting
Bindmiddel van materiaal	Cement
Gebondenheid op basis van bindmiddel	Hecht
Hoeveelheid (oppervlakte - dikte - aantal)	• 0,20 m ² - 0,50 cm - 1 stuk
Totaal volume	0,001 m ³
Identificatiemethode	Een monstername door de asbestdeskundige met laboanalyse door een asbestlabo.
Destructieve handeling voor identificatie	Nee
Opmerking	De hoeveelheid is een inschatting.

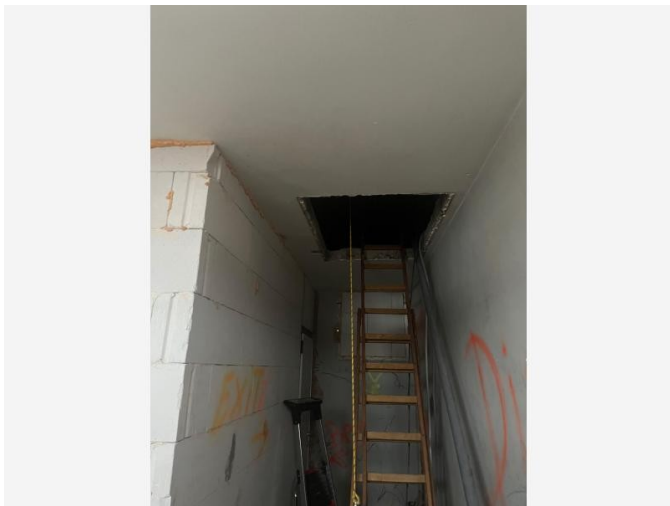
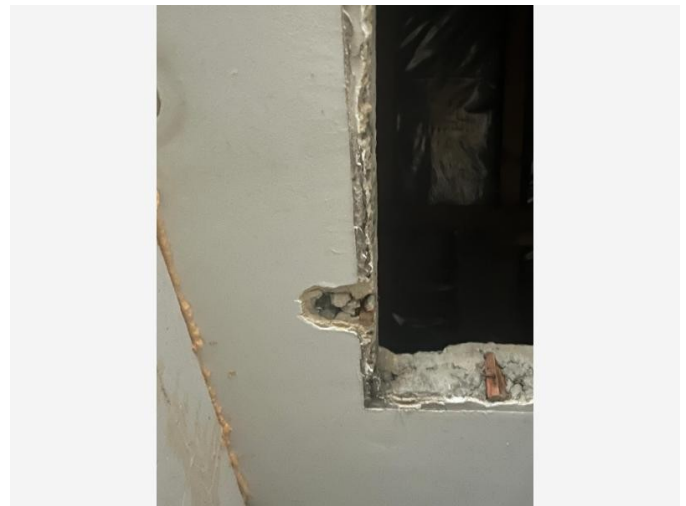
Geen asbest

#	Type	Referentie	Resultaat
9.1	Mengmonster	MM02	Geen asbest

Beschrijving	Pleisterwerk plafonds
Omgeving	Binnen
Primaire drager	Plafond
Bindmiddel van materiaal	Gips - kalk
Gebondenheid op basis van bindmiddel	Niet-hechtgebonden
Hoeveelheid (oppervlakte - dikte - aantal)	• 6,00 m ² - 1,00 cm - 1 stuk
Totaal volume	0,06 m ³
Identificatiemethode	Een monstername door de asbestdeskundige met laboanalyse door een asbestlabo.
Destructieve handeling voor identificatie	Nee
Opmerking	<p>Stooklokaal : CV-ketel bevindt zich op zolder</p> <p>Een destructief onderzoek is aan te raden bij grondige verbouwwerken, om eventuele pleisterwerken en/of cementering, mogelijks onder de valse plafonds te bemonsteren.</p> <p>Ook de afsmeerlaag in gips tussen gipskartonplaten kan asbest bevatten.</p> <p>Enkel destructief onderzoek kan uitwijzen waar deze naden zich bevinden.</p> <p>Dit behoort momenteel niet tot onze taak in deze opdracht.</p> <p>De hoeveelheid is een inschatting.</p>

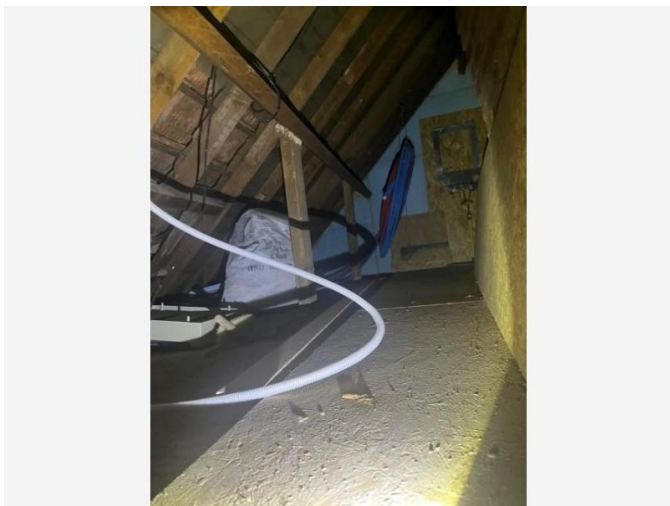
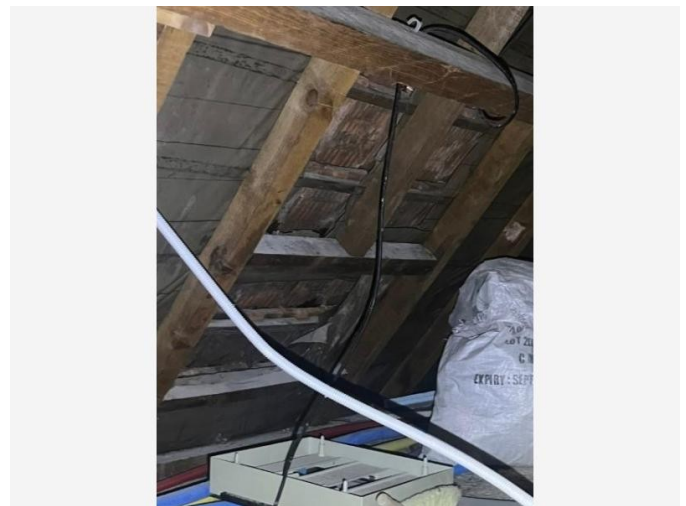
Beschrijving	Notitie	Terug te vinden op plannen
Fiche 10: Dak - onderdak - controle onderdak onder pannen - plastic	De onderdakplaten waren tijdens het plaatsbezoek inspecteerbaar op volgende plaatsen: zolder - vaststelling : plastic. Deze inspectie geeft geen uitsluitsel over de totaliteit van het dak. Indien bij werken andere materialen worden vastgesteld dan diegene die nu steekproefsgewijs zijn vastgesteld dienen zij alsnog worden onderzocht te worden op hun asbestverdachtheid. (www.asbestconsulting.be)	Plan 1.2: Zolder
Fiche 11: Dak - dakpannen	Het dak is opgebouwd uit dakpannen deze bevatten geen asbest. Deze bevinding is gebaseerd op de momenteel beschikbare analysemethoden en de thans geldende wetenschappelijke en technische inzichten. Voortschrijdend inzicht – bijvoorbeeld door nieuwe onderzoeksresultaten, technologische ontwikkelingen of wijzigingen in wet- en regelgeving – kan ertoe leiden dat materiaal op een later moment anders wordt beoordeeld dan op basis van de huidige kennis mogelijk is.	Plan 1.2: Zolder

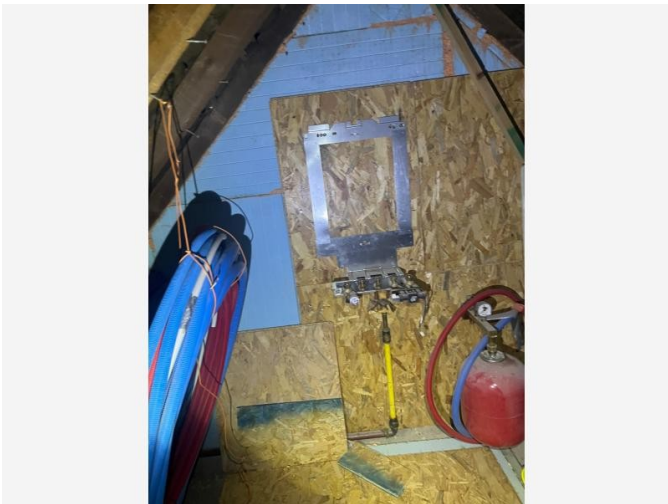
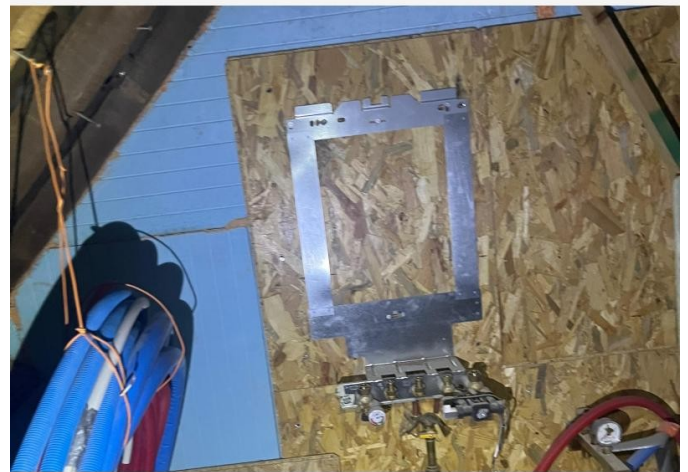
Fiche 12: Verwarmingsketel (aardgas)	De verwarmingsketel op aardgas is gedemonteerd.	Plan 1.2: Zolder

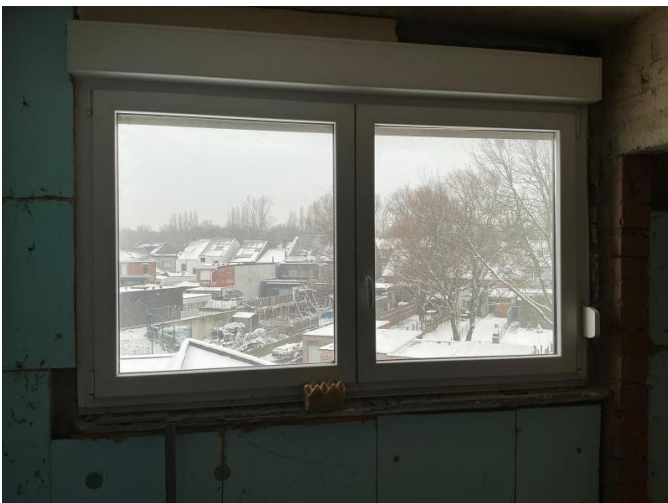
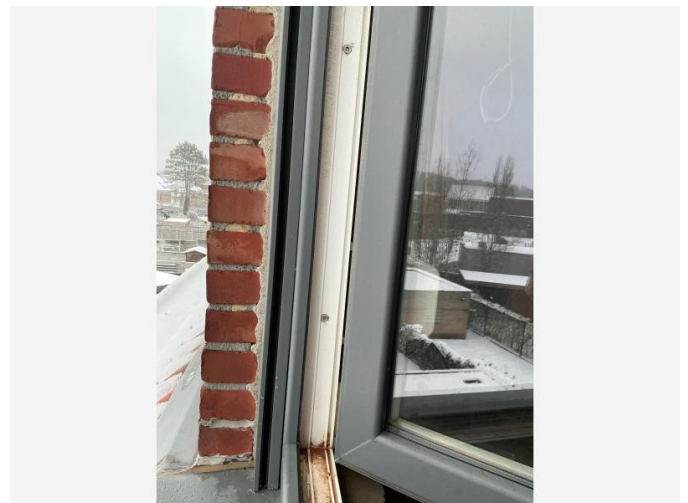
Fiche 13: Appartement - kit tussen schrijnw./gevel/glas - siliconen

<p>Fiche 13: Appartement - kit tussen schrijnw./gevel/glas - siliconen</p>	<p>Locatie : alle ramen en deuren</p> <p>De zichtbare kit is soepel (siliconen) en niet asbestverdacht. Zijn de ramen/deuren reeds vernieuwd? Mogelijks is er nog oude afkitting aanwezig onder de soepele kit. Deze oude afkitting blijft asbestverdacht en dient alsnog onderzocht worden bij afvoer.</p> <p>Deze bevinding is gebaseerd op de momenteel beschikbare analysemethoden en de thans geldende wetenschappelijke en technische inzichten. Voortschrijdend inzicht – bijvoorbeeld door nieuwe onderzoeksresultaten, technologische ontwikkelingen of wijzigingen in wet- en regelgeving – kan ertoe leiden dat materiaal op een later moment anders wordt beoordeeld dan op basis van de huidige kennis mogelijk is.</p>	<p>-</p>
--	--	----------
