Asbestinventarisatetest

Hanebergstraat 48, 3581 Beringen

Attestnummer : 20240821-000235.000

Uitgegeven op : 21.08.2024

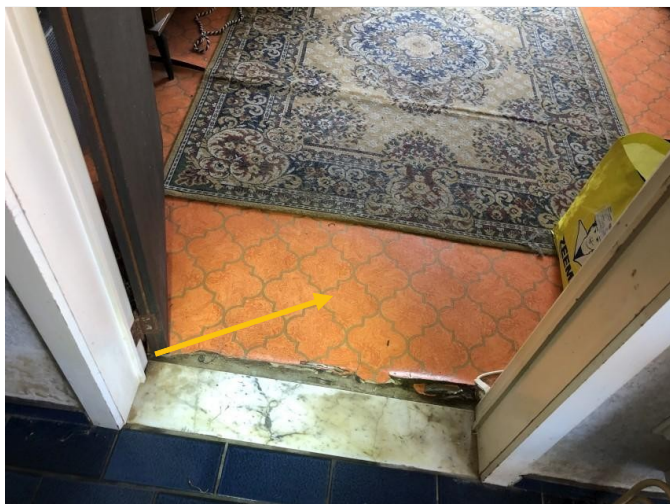
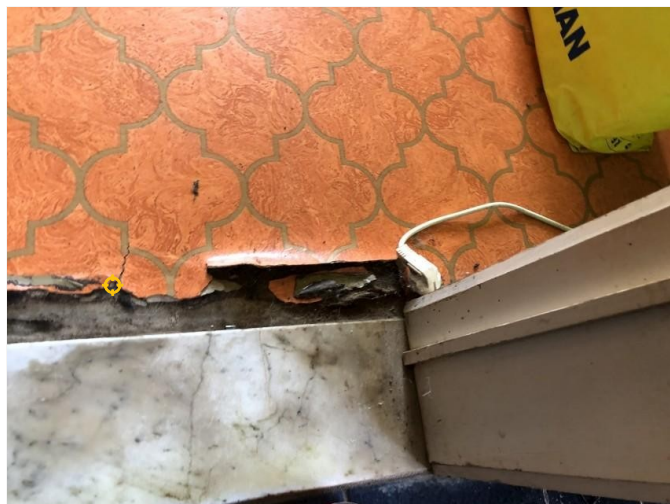
Alvorens verwijdering is verdere analyse van de eventuele verlijming noodzakelijk. Het asbest kan zich tevens in een onderliggende lijmlaag bevinden. Hiervoor is verder destructief onderzoek nodig.

Eindbeoordeling materiaalrisico	Hoog materiaalrisico en/of hoge kans op vezelvrijgave
---------------------------------	---

Gebondenheid	Categorie 2: niet-hechtgebonden met matrix
Asbestsoort (vezeltype)	Alleen chrysotiel
Asbestconcentratie	Hoog ($\geq 50\%$)
Afschermingsgraad van het gehele materiaal	Geheel of deels (ook) vrij aan de binnenlucht
Toestand van het materiaal	Matig beschadigd, matig verweerd

#	Type	Referentie	Resultaat
1.1	Puntmonster	3 I PS I Vinylvloer	Chrysotiel

Beschrijving	Vinylvloer
Omgeving	Binnen
Primaire drager	Vloer
Asbestmateriaal	Prefab - afwerking - Vloerzeil
Bindmiddel van asbestmateriaal	Karton - papier - viltachtig
Gebondenheid op basis van bindmiddel	Niet-hechtgebonden
Hoeveelheid (oppervlakte - aantal)	<ul style="list-style-type: none">• 10,14 m² - 1 stuk
Totale oppervlakte	10,14 m ²
Eenvoudig bereikbaar	Ja
Bevestigingswijze	<ul style="list-style-type: none">• Verlijmd, ingegoten, versmeerd
Identificatiemethode	Vaststelling met monstername
Destructieve handeling voor identificatie	Nee
Opmerking	De hoeveelheid is een schatting en kan afwijken van de werkelijke toestand.

- Verwijder dit asbestmateriaal zo snel mogelijk. Volg de toestand goed op.

- Hermetische zone (erkend asbestverwijderaar)

Deze toepassing kan enkel door een erkende asbestverwijderaar via de methodiek van hermetische zone verwijderd worden omdat verwijdering via de methodiek van eenvoudige handelingen en/of couveusezakmethode niet mogelijk is; en er automatisch een verhoogd risico op vrijgave van asbestvezels (max. concentratie 0,01 vezels/cm - CODEX Art. VI.3-54) ontstaat. (Bron: CODEX - Art. VI.3-61.- par 1.)

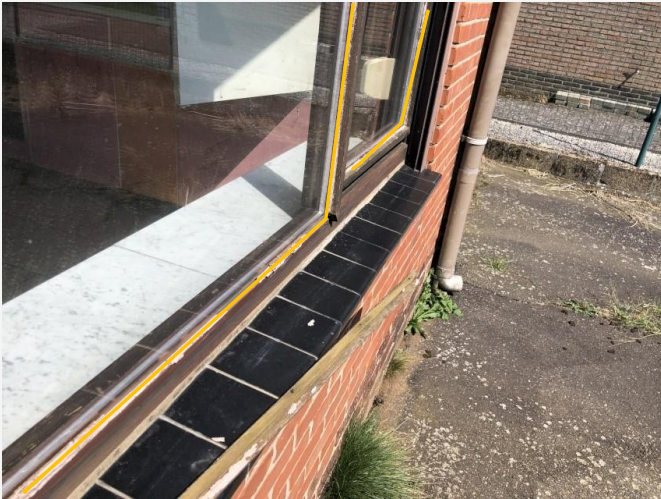
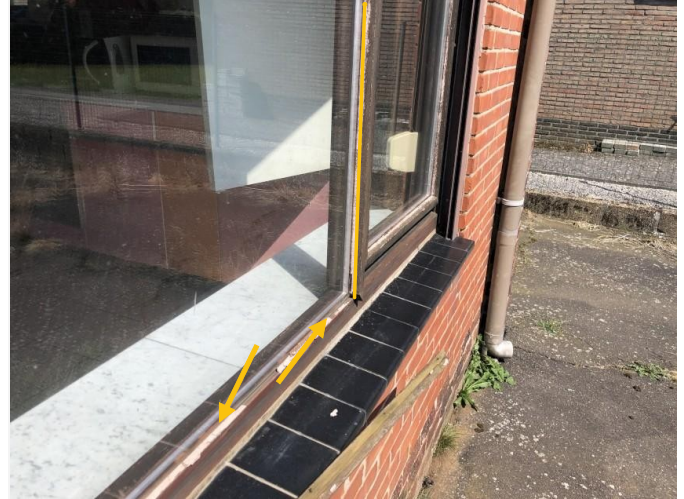
Eindbeoordeling materiaalrisico	Hoog materiaalrisico en/of hoge kans op vezelvrijgave
---------------------------------	---

Gebondenheid	Categorie 1: hechtgebonden in oorsprong
Asbestsoort (vezeltype)	Alleen chrysotiel
Asbestconcentratie	Laag (< 50%)
Afschermingsgraad van het gehele materiaal	Geheel of deels (ook) vrij aan de binnenlucht
Toestand van het materiaal	Zwaar beschadigd, zwaar verweerd

#	Type	Referentie	Resultaat
2.1	Mengmonster	4 MS Mastiek	Chrysotiel

Beschrijving	Mastiek
Omgeving	Grenst aan binnen- en buitenlucht
Primaire drager	Wandopening verticaal (raam, deur, ...)
Asbestmateriaal	In-situ afwerkingslagen - Pasta, stopverf, voegsel, stopsel, vulsel, mastiek, katten, ...
Bindmiddel van asbestmateriaal	Kitten, mastiek, pasta
Gebondenheid op basis van bindmiddel	Hecht
Hoeveelheid (gewicht - aantal)	<ul style="list-style-type: none">• 2,89 kg - 1 stuk
Totaal gewicht	2,89 kg
Eenvoudig bereikbaar	Ja
Bevestigingswijze	<ul style="list-style-type: none">• Verlijmd, ingegoten, versmeerd
Identificatiemethode	Vaststelling met monstername
Destructieve handeling voor identificatie	Nee
Opmerking	Mastiek aan ramen / deuren. De precieze hoeveelheid is een schatting en kan afwijken van de werkelijke toestand.

- Verwijder dit asbestmateriaal zo snel mogelijk. Volg de toestand goed op.

- Eenvoudige handelingen: enkel door erkend asbestverwijderaar
Deze asbesttoepassing is momenteel veilig te beheeren.

Bij het vervangen van de ramen / buitendeuren dient de plaatser / aannemer ingelicht te worden dat er asbest aanwezig is in het kitwerk / mastiek. Er dienen de nodige veiligheidsmaatregelen gehanteerd te worden bij het verwijderen van de toepassing door een erkend asbestverwijderaar.

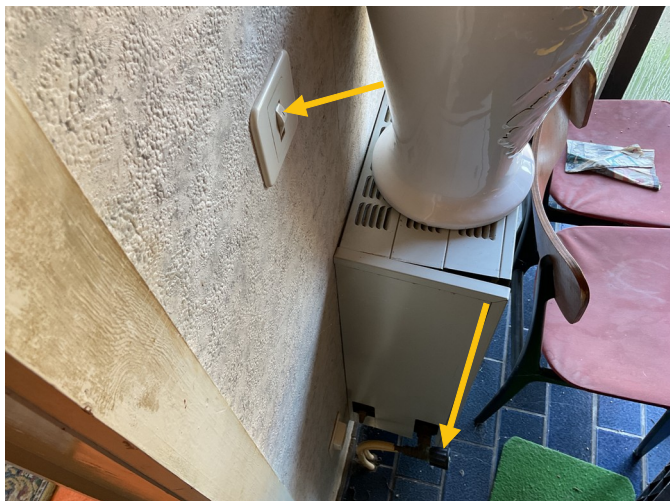
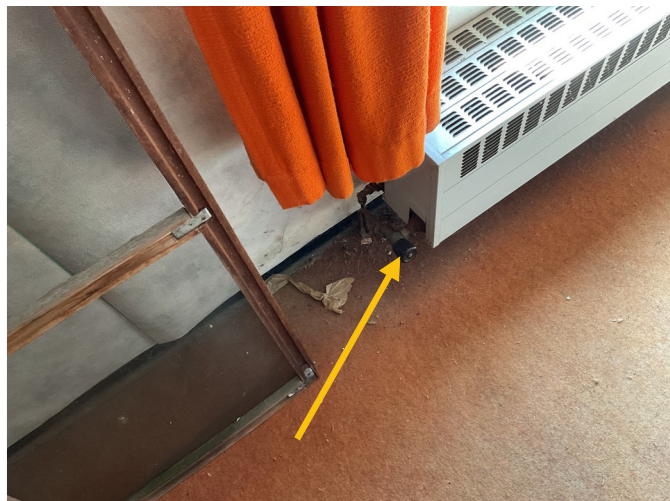
Eindbeoordeling materiaalrisico	Laag materiaalrisico en/of verlaagde kans op vezelvrijgave
---------------------------------	--

Gebondenheid	Categorie 1: hechtgebonden in oorsprong
Asbestsoort (vezeltype)	Crocidoliet aanwezig
Asbestconcentratie	Laag (< 50%)
Afschermingsgraad van het gehele materiaal	Geheel of deels (ook) vrij aan de binnenlucht
Toestand van het materiaal	Onbeschadigd, niet verweerd

Beschrijving	Bakeliet I elektrische installatie en radiatorkranen
Omgeving	Binnen
Primaire drager	Bakeliet in onderdelen van de elektrische installatie en radiatorkranen
Asbestmateriaal	Plaat, paneel, tablet - Type Bakeliet
Bindmiddel van asbestmateriaal	Kunststof of -hars
Gebondenheid op basis van bindmiddel	Hecht
Hoeveelheid (oppervlakte - dikte - aantal)	• 0,10 m ² - 1,00 cm - 1 stuk
Totaal volume	0,001 m ³
Eenvoudig bereikbaar	Ja
Bevestigingswijze	• Geschroefd
Identificatiemethode	Vaststelling zonder monsternamen
Destructieve handeling voor identificatie	Nee
Opmerking	Bakeliet bevat asbest als vulstof. De hoeveelheid is een schatting en kan afwijken van de werkelijke toestand.

- Zorg voor een veilig beheer. Vermijd het beschadigen van het asbestmateriaal. Controleer de toestand jaarlijks op wijzigingen.

- Eenvoudige handelingen: mag via doe-het-zelf of door werknemer(s) met opleidingsattest eenvoudige handelingen. Om een asbestveilig asbestattest te bekommen volstaat het om bakeliet veilig en zorgvuldig te beheren.

De toepassing dient voorafgaand te worden gefixeerd/bevochtigd; de individuele elementen dienen zonder machinale werktuigen en zonder breken of gooien een voor een losgemaakt te worden. Deze dienen ten slotte in gesloten verpakking en daarvoor bestemde asbestzakken weggevoerd te worden naar een erkend afvalpunt (recyclagepark).

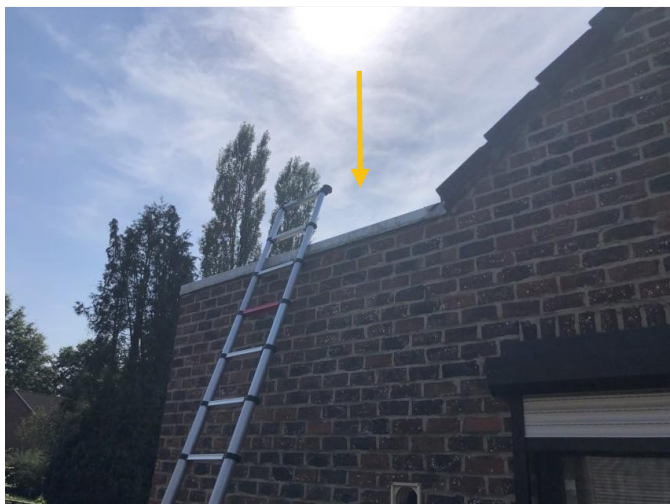
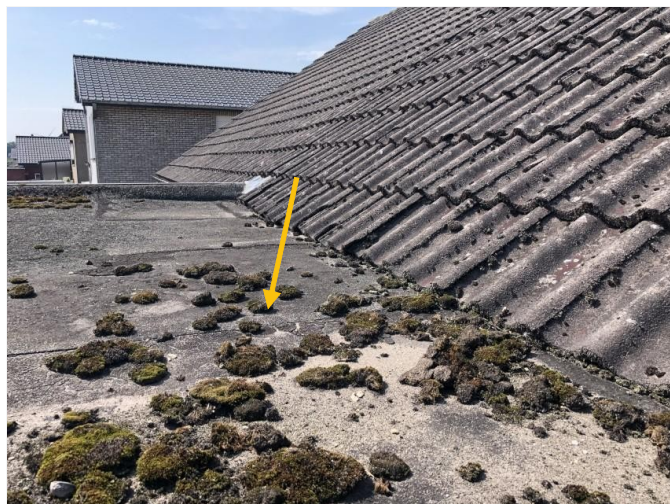
De toplaag, lijmlaag of mogelijk onderliggende lagen kunnen asbesthoudend zijn.

Eindbeoordeling materiaalrisico	Laag materiaalrisico en/of verlaagde kans op vezelvrijgave
---------------------------------	--

Gebondenheid	Categorie 1: hechtgebonden in oorsprong
Asbestsoort (vezeltype)	Alleen chrysotiel
Asbestconcentratie	Laag (< 50%)
Afschermingsgraad van het gehele materiaal	Geheel of deels vrij aan de buitenlucht
Toestand van het materiaal	Licht beschadigd, licht verweerd. Intact calciumsilicaatmateriaal of categorie III 'gebondenheid'

Beschrijving	Plat dak (roofing, bitumen, teer)
Omgeving	Buiten
Primaire drager	Plat dak
Asbestmateriaal	Dak- en gevelbekleding - Roofing
Bindmiddel van asbestmateriaal	Bitumen (roofing, teer, asfalt)
Gebondenheid op basis van bindmiddel	Hecht
Hoeveelheid (oppervlakte - aantal)	<ul style="list-style-type: none"> • 10,05 m² - 1 stuk
Totale oppervlakte	10,05 m ²
Eenvoudig bereikbaar	Ja
Bevestigingswijze	<ul style="list-style-type: none"> • Verlijmd, ingegoten, versmeerd
Identificatiemethode	<p>Vaststelling zonder monsternamen</p> <p>Motivatie: Groot risico op structurele gevolgschade (lekschade, werking installatie,...)</p>
Destructieve handeling voor identificatie	Nee
Opmerking	<p>Er werd geen staal genomen van de roofing/bitumen/teer-laag om risico op waterinfiltratie te voorkomen. (Groot risico op structurele gevolgschade, zijnde lekschade)</p> <p>Volgens het inspectieprotocol dient deze toepassing beschouwd te worden als asbestverdacht tot het tegendeel al dan niet wordt bewezen.</p> <p>Er is geen staalname mogelijk tot op de primaire drager (eventuele onderliggende lagen bitumen of lijm) zonder de toepassing ernstig te beschadigen. Indien een staalname tot op de primaire drager zou gebeuren, is er namelijk risico op waterinfiltratie. Bij renovatie of werken aan het plat dak dient dit attest voorgelegd te worden aan de aannemer en is er bijkomend destructief onderzoek nodig met staalname tot op de primaire drager alvorens werken uit te voeren aan het plat dak of alvorens een nieuwe laag over bestaande lagen te plaatsen. OVAM verbiedt het breken, afschuren, beschadigen, hergebruiken, insluiten, opnieuw bedekken van asbesthoudende of asbestverdachte materialen (Bron: OVAM: Wat is verboden?).</p>

- Zorg voor een veilig beheer en verwijder dit asbestmateriaal wanneer het bij werken eenvoudig bereikbaar wordt. Controleer de toestand jaarlijks op wijzigingen.

- Eenvoudige handelingen: enkel door erkend asbestverwijderaar
Om een asbestveilig asbestattest te bekomen volstaat het momenteel om het plat dak veilig en zorgvuldig te beheren. Dit zonder er wijzigingen aan aan te brengen.

Bij werken aan het plat dak of verwijdering ervan is verdere staalname tot op de primaire drager met labo-analyse noodzakelijk alvorens het te verwijderen of alvorens werken uit te voeren aan het materiaal (bijvoorbeeld bij het plaatsen van een nieuwe toplaag).

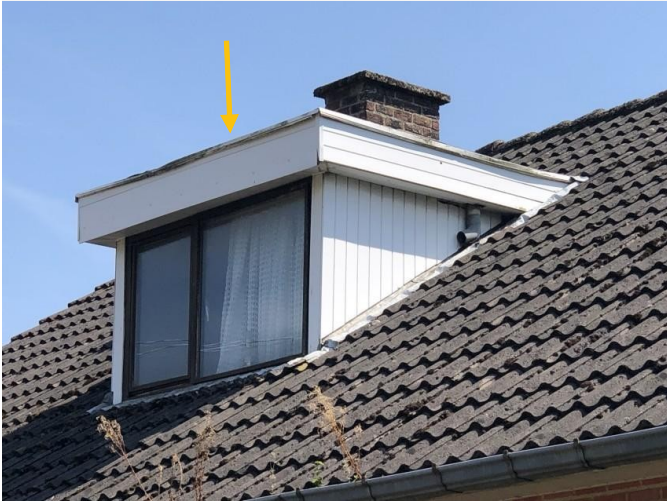
Situeringfoto

Reden: Het te onderzoeken materiaal situeert zich hoger dan 3,50 m te rekenen vanaf een veilige ondergrond

Uitleg van de asbestdeskundige: Het plat dak bevindt zich hoger dan 3,50 m te rekenen van de grond.

De opbouw van het plat dak is niet vast te stellen en niet inspecteerbaar.

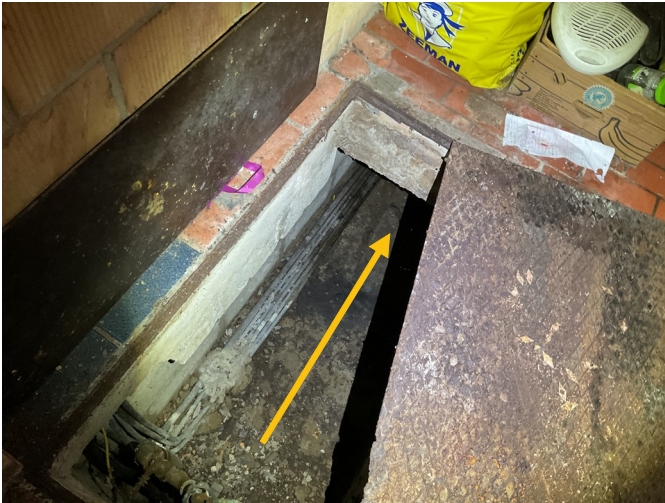
Situeringfoto

Reden: Hoogte minder dan 1,5 meter

Uitleg van de asbestdeskundige: Uit het inspectieprotocol: Ruimtes met een hoogte lager dan 1,50 m vormen een permanente onderzoeksbeperking.

De kruipkelder maakt volgens het inspectieprotocol geen deel uit van deze asbestinventaris.

De kruipkelder werd uitgesloten van het inspectiegebied alsook de materialen of toepassingen die aanwezig zijn in de kruipkelder.

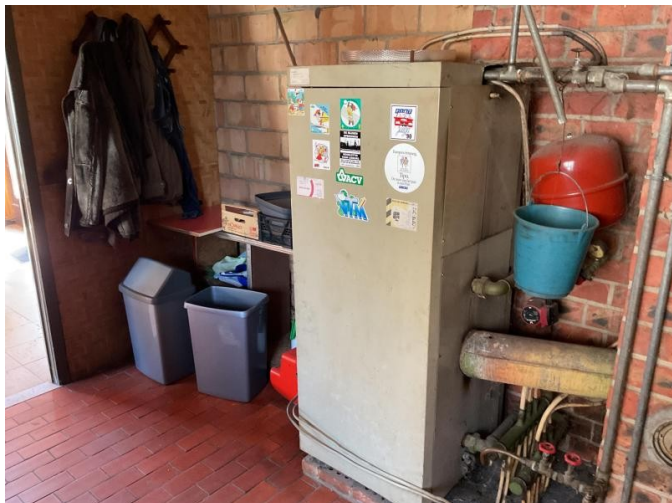
Fiche 7: Onderdelen en uitrusting van de ruimteverwarming

De aanwezige onderdelen en uitrusting van de ruimteverwarming dateren van voor het risicobouwjaar 2001.

Er is geen informatie over de al dan niet asbesthoudendheid van materialen in de toepassingen met betrekking tot de ruimteverwarming, vandaar de opmaak van deze adviesfiche.

Er is geen informatie over de al dan niet asbesthoudendheid van materialen in de toepassingen van de verwarmingsinstallatie of rond de verwarmingsinstallatie die momenteel niet zichtbaar zijn en verder destructief onderzoek vergen.

Asbest kan onder meer voorkomen in: een asbesthoudende plaat onder de verwarmingsketel, afdichtkoorden aan rookafvoerbuizen, kit aan koppelingen of buizen, rookgaskanalen die bestaan uit asbestcement (die eventueel doorlopen in schouwen), isolatie rond afvoerbuizen / asbesthoudend gips, brandwerende asbestmaterialen rond kachels, pakkingen in radiatoren, pakkingen van de verwarmingsketel. † †

Bij het verwijderen of demonteren van onderdelen van de verwarmingsinstallatie dient steeds bijkomend destructief onderzoek uitgevoerd te worden naar asbestverdachte materialen die zonder destructief onderzoek niet zichtbaar zijn. Dit met eventuele staalname voor labo-analyse.

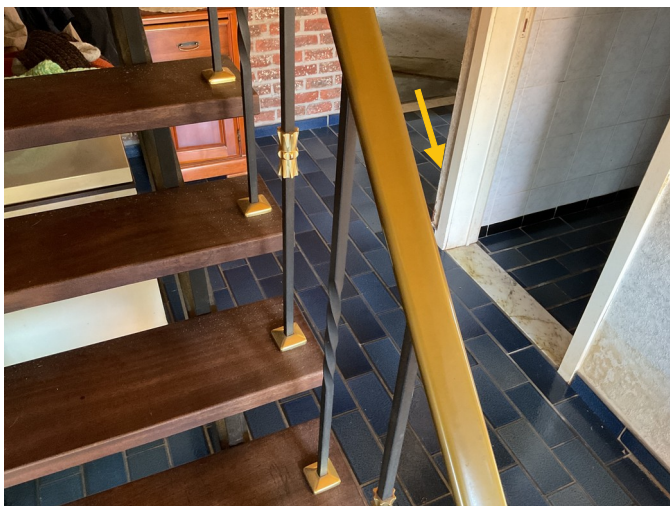
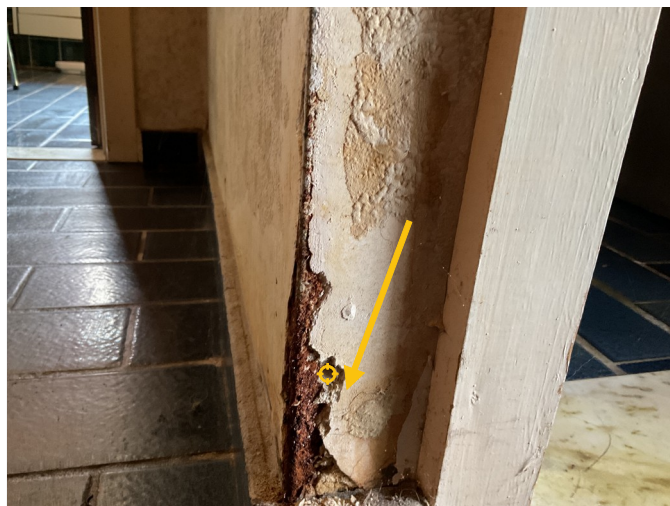
Fiche 8: Zichtbaar wandpleister

Geen asbest

#	Type	Referentie	Resultaat
8.1	Mengmonster	1 MS Wandpleister	Geen asbest

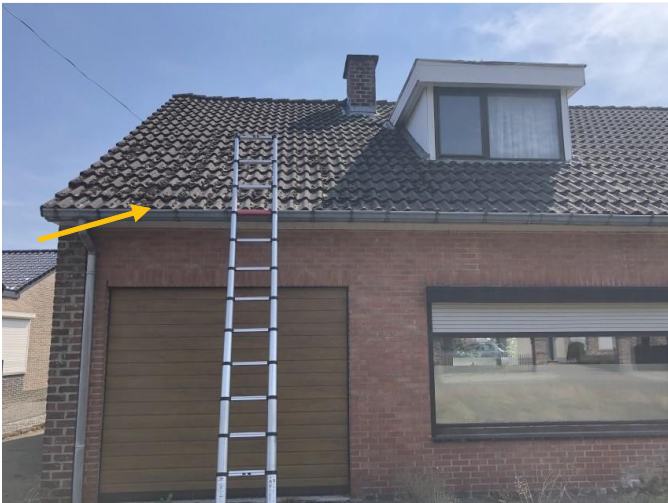
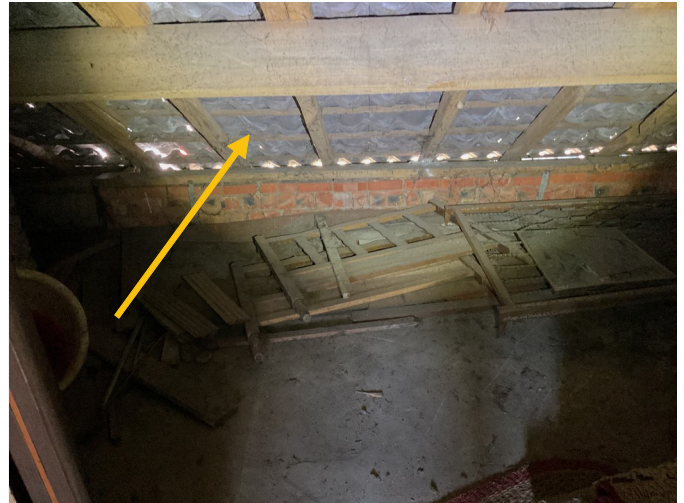
Geen asbest

Beschrijving	Onderdak Inspectie aan- of afwezigheid
Omgeving	Binnen
Primaire drager	Schuin dak
Identificatiemethode	Vaststelling zonder monstername
Destructieve handeling voor identificatie	Nee
Opmerking	Aan- of afwezigheid van een onderdak werd gecontroleerd. Geen onderdak aanwezig. Er werd geen (asbesthoudend) menuiserie onderdak vastgesteld tijdens het plaatsbezoek.

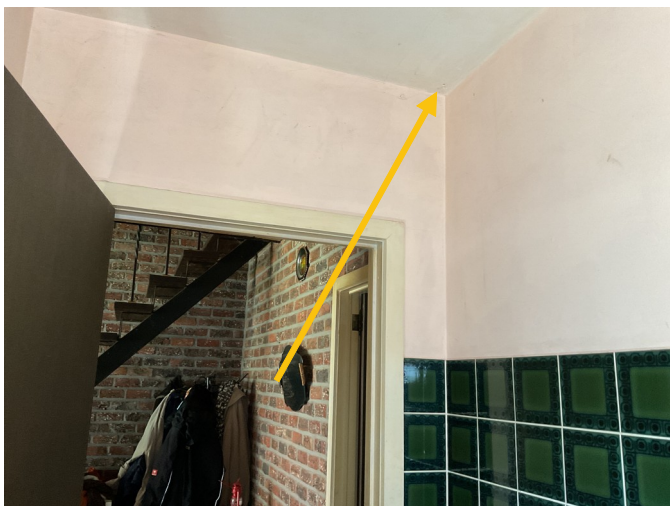
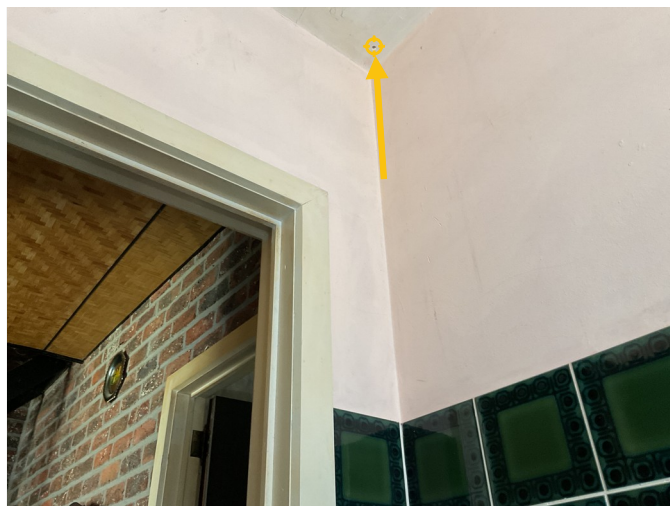
Fiche 10: Zichtbaar plafondpleister

Geen asbest

#	Type	Referentie	Resultaat
10.1	Mengmonster	2 MS Plafondpleister	Geen asbest
