Asbestinventarisatetest

Geerstraat 15, 3940 Hechtel-Eksel

Attestnummer : 20240412-000333.000

Uitgegeven op : 12.04.2024

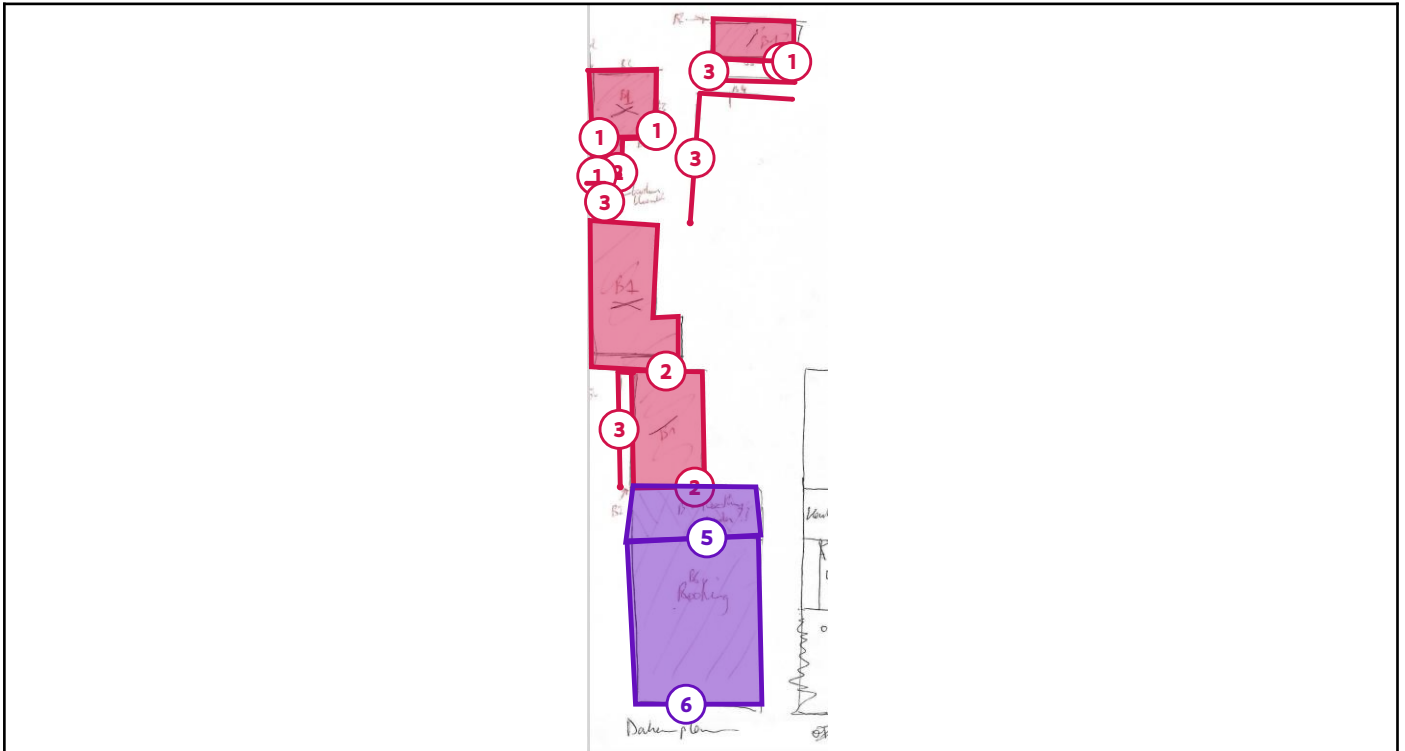
Plan 1.3: schets Dakenplan

Beschrijving	Type	Actie
1. Buitenwanden cementplaat	Asbestmateriaal	Dringend verwijderen
2. Golfplaten daken	Asbestmateriaal	Dringend verwijderen
3. Borduren tuin in cementvezelplaat	Asbestmateriaal	Dringend verwijderen
5. Roofing onder overzetsdak	Beperking	-
6. Roofing Dak hoger dan 350cm	Beperking	-

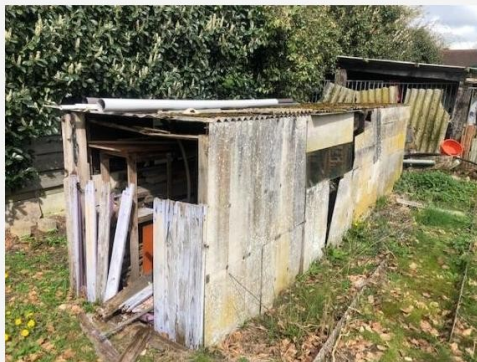
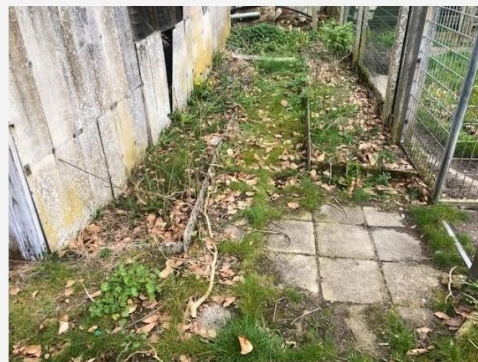
Eindbeoordeling materiaalrisico	Hoog materiaalrisico en/of hoge kans op vezelvrijgave
---------------------------------	---

Gebondenheid	Categorie 1: hechtgebonden in oorsprong
Asbestsoort (vezeltype)	Crocidoliet aanwezig
Asbestconcentratie	Laag (< 50%)
Afschermingsgraad van het gehele materiaal	Geheel of deels (ook) vrij aan de binnenlucht
Toestand van het materiaal	Matig beschadigd, matig verweerd

Beschrijving	Buitenwanden cementplaat
Omgeving	Grenst aan binnen- en buitenlucht
Primaire drager	Wand buitenschil

Asbestmateriaal	Dak- en gevelbekleding - Plaat
Bindmiddel van asbestmateriaal	Cement
Gebondenheid op basis van bindmiddel	Hecht
Hoeveelheid (oppervlakte - dikte - aantal)	• 36,00 m ² - 0,50 cm - 1 stuk
Totaal volume	0,18 m ³
Eenvoudig bereikbaar	Ja
Bevestigingswijze	• Genageld, geniet
Identificatiemethode	Vaststelling zonder monstername
Destructieve handeling voor identificatie	Nee
Opmerking	geschatte opp.

Dringend verwijderen

- Sluit de ruimte luchtdicht af en vermijd het betreden van de ruimte.
- Verwijder dit asbestmateriaal zo snel mogelijk. Volg de toestand goed op.
- Hemelwater dat afspoelt van asbestcement daken of gevels kan asbestdeeltjes bevatten. Gebruik het enkel voor gesloten circuits (bv. spoelen toiletten). Reinig na het vervangen van het dak of de gevel de dakgoten en regenwaterput of -ton om asbesthoudend sediment of slib te verwijderen

- Eenvoudige handelingen: mag via doe-het-zelf of door werknemer(s) met opleidingsattest eenvoudige handelingen
Asbest platen behoren tot de groep van de hechtgebonden asbestproducten.

Golfplaten die te veel verweerd zijn, gebroken zijn, in een slechte staat zijn of breken onder hun eigen gewicht tijdens de afbraak, dienen verwijderd te worden door een erkend asbestverwijderaar.

Enkel golfplaten die zonder breken losgemaakt kunnen worden, mogen zelf verwijderd worden.

1. Beschermkledij dragen tijdens de werken, mondmasker P3, ...
2. Zorg ervoor dat de platen en de bevestigingspunten eerst bevochtigd worden vooraleer je ze verwijdt. Dit om vezelverspreiding tegen te gaan.

U mag de asbest golfplaten zelf naar het containerpark voeren, mits alles afgesloten is in daarvoor bestemde asbestafvalzakken.

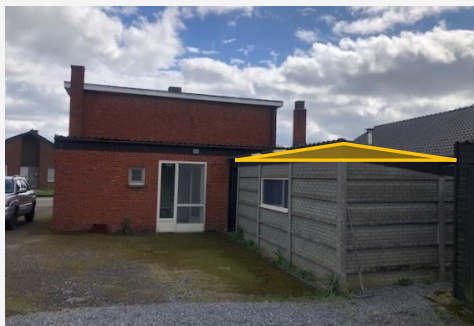
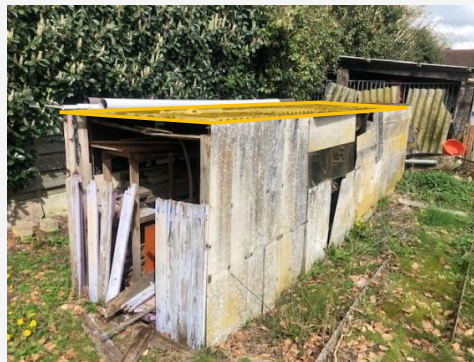
Eindbeoordeling materiaalrisico	Hoog materiaalrisico en/of hoge kans op vezelvrijgave
---------------------------------	---

Gebondenheid	Categorie 1: hechtgebonden in oorsprong
Asbestsoort (vezeltype)	Crocidoliet aanwezig
Asbestconcentratie	Laag (< 50%)
Afschermingsgraad van het gehele materiaal	Geheel of deels (ook) vrij aan de binnenlucht
Toestand van het materiaal	Matig beschadigd, matig verweerd

Beschrijving	Golfplaten daken
Omgeving	Grenst aan binnen- en buitenlucht
Primaire drager	Schuin dak
Asbestmateriaal	Dak- en gevelbekleding - Golfplaat
Bindmiddel van asbestmateriaal	Cement

Gebondenheid op basis van bindmiddel	Hecht
Hoeveelheid (oppervlakte - aantal)	• 54,00 m ² - 1 stuk
Totale oppervlakte	54,00 m ²
Eenvoudig bereikbaar	Ja
Bevestigingswijze	• Genageld, geniet
Identificatiemethode	Vaststelling zonder monstername
Destructieve handeling voor identificatie	Nee
Opmerking	geschatte opp.

Dringend verwijderen

- Sluit de ruimte luchtdicht af en vermijd het betreden van de ruimte.
- Verwijder dit asbestmateriaal zo snel mogelijk. Volg de toestand goed op.

- Eenvoudige handelingen: mag via doe-het-zelf of door werknemer(s) met opleidingsattest eenvoudige handelingen
Asbest golfplaten behoren tot de groep van de hechtgebonden asbestproducten.

Golfplaten die te veel verweerd zijn, gebroken zijn, in een slechte staat zijn of breken onder hun eigen gewicht tijdens de afbraak, dienen verwijderd te worden door een erkend asbestverwijderaar.

Enkel golfplaten die zonder breken losgemaakt kunnen worden, mogen zelf verwijderd worden.

1. Beschermkledij dragen tijdens de werken, mondmasker P3, ...
2. Zorg ervoor dat de platen en de bevestigingspunten eerst bevochtigd worden vooraleer je ze verwijderd.

U mag de asbest golfplaten zelf naar het containerpark voeren, mits alles afgesloten is in daarvoor bestemde asbestafvalzakken.

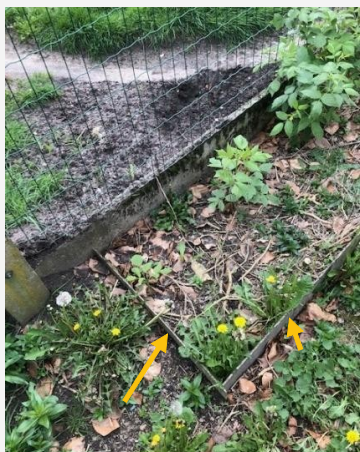
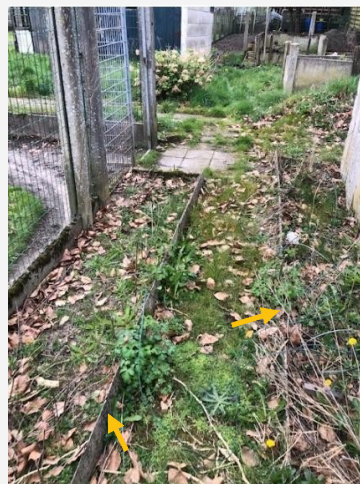
Eindbeoordeling materiaalrisico	Hoog materiaalrisico en/of hoge kans op vezelvrijgave
---------------------------------	---

Gebondenheid	Categorie 1: hechtgebonden in oorsprong
Asbestsoort (vezeltype)	Crocidoliet aanwezig
Asbestconcentratie	Laag (< 50%)
Afschermingsgraad van het gehele materiaal	Geheel of deels vrij aan de buitenlucht
Toestand van het materiaal	Zwaar beschadigd, zwaar verweerd

Beschrijving	Borduren tuin in cementvezelplaat
Omgeving	Buiten
Primaire drager	Afboording, omheining...
Asbestmateriaal	Dak- en gevelbekleding - Plaat

Bindmiddel van asbestmateriaal	Cement
Gebondenheid op basis van bindmiddel	Hecht
Hoeveelheid (oppervlakte - dikte - aantal)	<ul style="list-style-type: none"> • 30,00 m² - 0,50 cm - 1 stuk
Totaal volume	0,15 m ³
Eenvoudig bereikbaar	Ja
Bevestigingswijze	<ul style="list-style-type: none"> • Geklemd
Identificatiemethode	Vaststelling zonder monstername
Destructieve handeling voor identificatie	Nee
Opmerking	<p>geschatte opp. zie aanduiding op schets.</p> <p>Door de hoge begroeiing kunner er nog meer van deze borduren staan. Alle materiaal dat er zoals op deze foto's uitziet is asbesthoudend.</p>

Dringend verwijderen

- Verwijder dit asbestmateriaal zo snel mogelijk. Volg de toestand goed op.
- Hemelwater dat afspoelt van asbestcement daken of gevels kan asbestdeeltjes bevatten. Gebruik het enkel voor gesloten circuits (bv. spoelen toiletten). Reinig na het vervangen van het dak of de gevel de dakgoten en regenwaterput of -ton om asbesthoudend sediment of slib te verwijderen

- Eenvoudige handelingen: mag via doe-het-zelf of door werknemer(s) met opleidingsattest eenvoudige handelingen
Asbest platen behoren tot de groep van de hechtgebonden asbestproducten.

Platen die te veel verweerd zijn, gebroken zijn, in een slechte staat zijn of breken onder hun eigen gewicht tijdens de afbraak, dienen verwijderd te worden door een erkend asbestverwijderaar.

Enkel golfplaten die zonder breken losgemaakt kunnen worden, mogen zelf verwijderd worden.

1. Beschermkledij dragen tijdens de werken, mondmasker P3, ...
 2. Zorg ervoor dat de platen en de bevestigingspunten eerst bevochtigd worden vooraleer je ze verwijdt. Dit om vezelverspreiding tegen te gaan.
- U mag de asbest platen zelf naar het containerpark voeren, mits alles afgesloten is in daarvoor bestemde asbestafvalzakken.

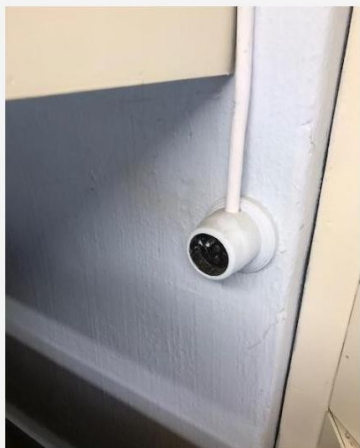
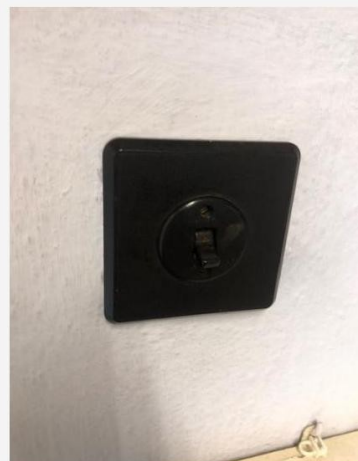
Eindbeoordeling materiaalrisico	Laag materiaalrisico en/of verlaagde kans op vezelvrijgave
---------------------------------	--

Gebondenheid	Categorie 1: hechtgebonden in oorsprong
Asbestsoort (vezeltype)	Crocidoliet aanwezig
Asbestconcentratie	Laag (< 50%)
Afschermingsgraad van het gehele materiaal	Geheel of deels (ook) vrij aan de binnenlucht
Toestand van het materiaal	Onbeschadigd, niet verweerd

Beschrijving	Bakeliet Elektrisch schakelmateriaal
Omgeving	Binnen
Primaire drager	Communicatie en elektrische infrastructuur en uitrusting
Asbestmateriaal	Plaat, paneel, tablet - Type Bakeliet
Bindmiddel van asbestmateriaal	Kunststof of -hars
Gebondenheid op basis van bindmiddel	Hecht
Hoeveelheid (oppervlakte - dikte - aantal)	• 0,20 m ² - 0,50 cm - 2 stuks
Totaal volume	0,002 m ³
Eenvoudig bereikbaar	Ja
Bevestigingswijze	• Geschroefd

Zorgvuldig beheren

- Zorg voor een veilig beheer. Vermijd het beschadigen van het asbestmateriaal. Controleer de toestand jaarlijks op wijzigingen.
- Zorg voor een veilig beheer en verwijder dit asbestmateriaal wanneer het bij werken eenvoudig bereikbaar wordt. Controleer de toestand jaarlijks op wijzigingen.

- Eenvoudige handelingen: mag via doe-het-zelf of door werknemer(s) met opleidingsattest eenvoudige handelingen
Bakelieten schakelaars, stopcontacten en radiatorknoppen kunnen eenvoudig verwijderd worden. Gelieve de nodige veiligheidsvoorzieningen in acht te houden. U mag het asbestmateriaal zelf naar het containerpark voeren, mits alles afgesloten is in daarvoor bestemde asbestafvalzakken.

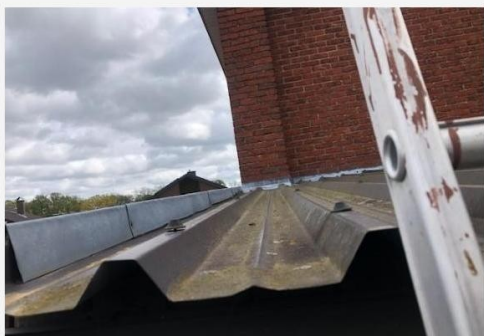
Permanente beperking

Reden: Er is geen volledige risicobeoordeling mogelijk

Uitleg van de asbestdeskundige: Mogelijk bevindt er zich een oude (<2001) roofinglaag onder het overzet dak. Dit is niet meer te zien.

(Asbest)materiaal	Dak- en gevelbekleding - Roofing
Karakterisatie	Asbest (verdacht)
Primaire drager	Schuin dak

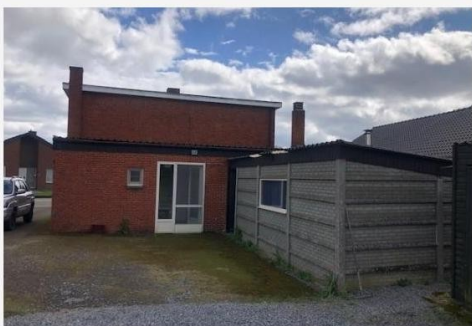
Permanente beperking

Reden: Het te onderzoeken materiaal situeert zich hoger dan 3,50 m te rekenen vanaf een veilige ondergrond

Uitleg van de asbestdeskundige: Mogelijk ligt er nog oude roofing (<2001) op het dak. Niet mogelijk om het dak veilig te bereiken.

(Asbest)materiaal	Dak- en gevelbekleding - Roofing
Karakterisatie	Asbest (verdacht)
Primaire drager	Plat dak

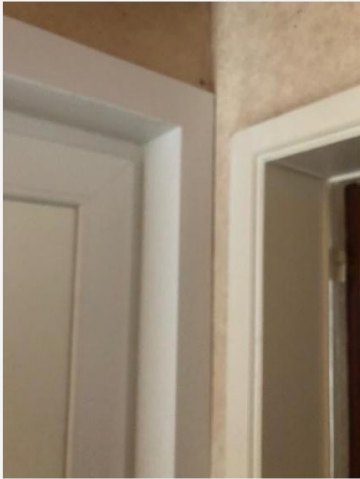
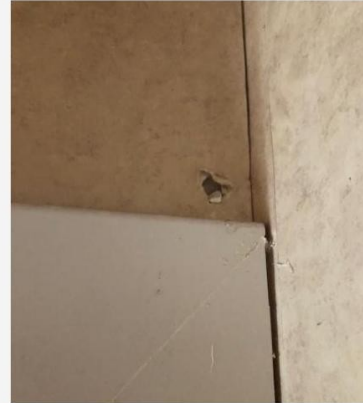
Geen asbest

#	Type	Referentie	Resultaat
7.1	Mengmonster	1 MS Pleister Muren	Geen asbest

Beschrijving	1 MS Pleister Muren
Omgeving	Binnen
Primaire drager	Binnenwand

Bindmiddel van materiaal	Gips - kalk
Gebondenheid op basis van bindmiddel	Niet-hechtgebonden
Hoeveelheid (oppervlakte - dikte - aantal)	• 110,00 m ² - 0,50 cm - 1 stuk
Totaal volume	0,55 m ³
Identificatiemethode	Vaststelling met monstername
Destructieve handeling voor identificatie	Nee
Opmerking	geschatte opp. Plafonds uit hout - > geen pleister.
