# Asbestinventarisatetest

Emiel Verhaerenstraat 5, 3970 Leopoldsburg

Attestnummer : 20261028-000033.000

**Niet-asbestveilig**

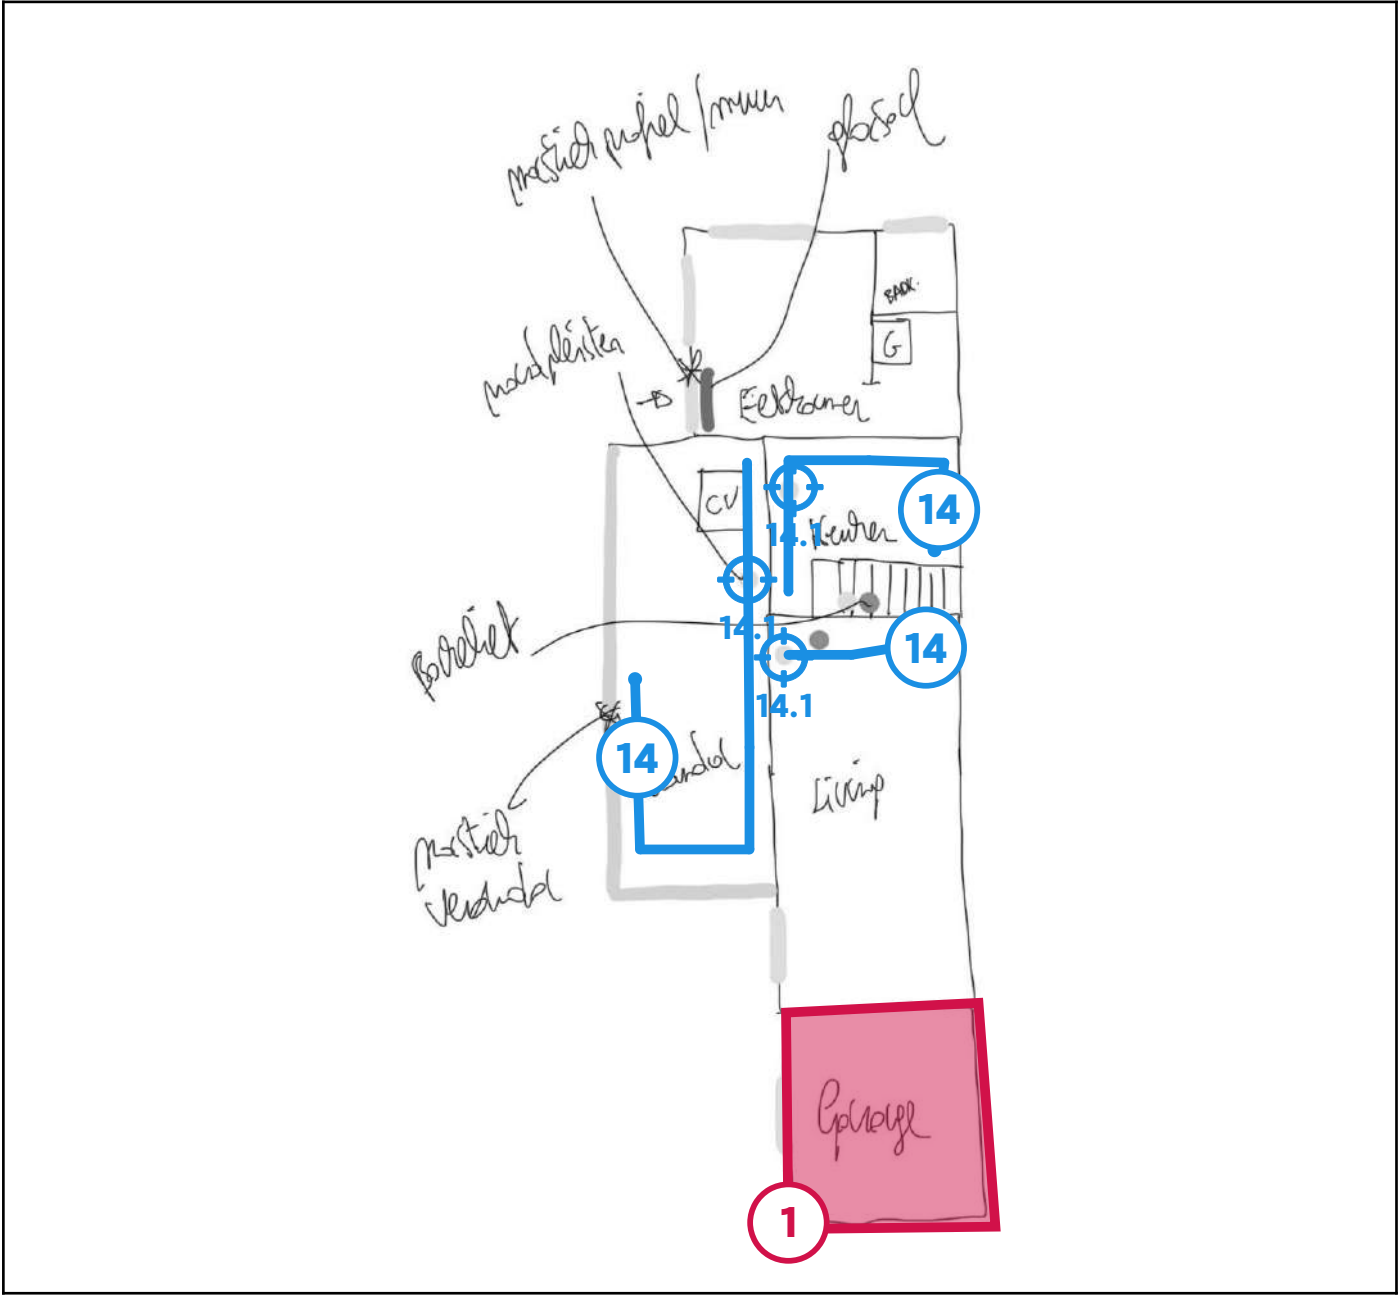
Plan 2.1: - Niveau 0

| Beschrijving | Type | Actie |
|---|---|---|
| 1. Dakbedekking I Golfplaten zonder onderdak | Asbestmateriaal | Dringend verwijderen |

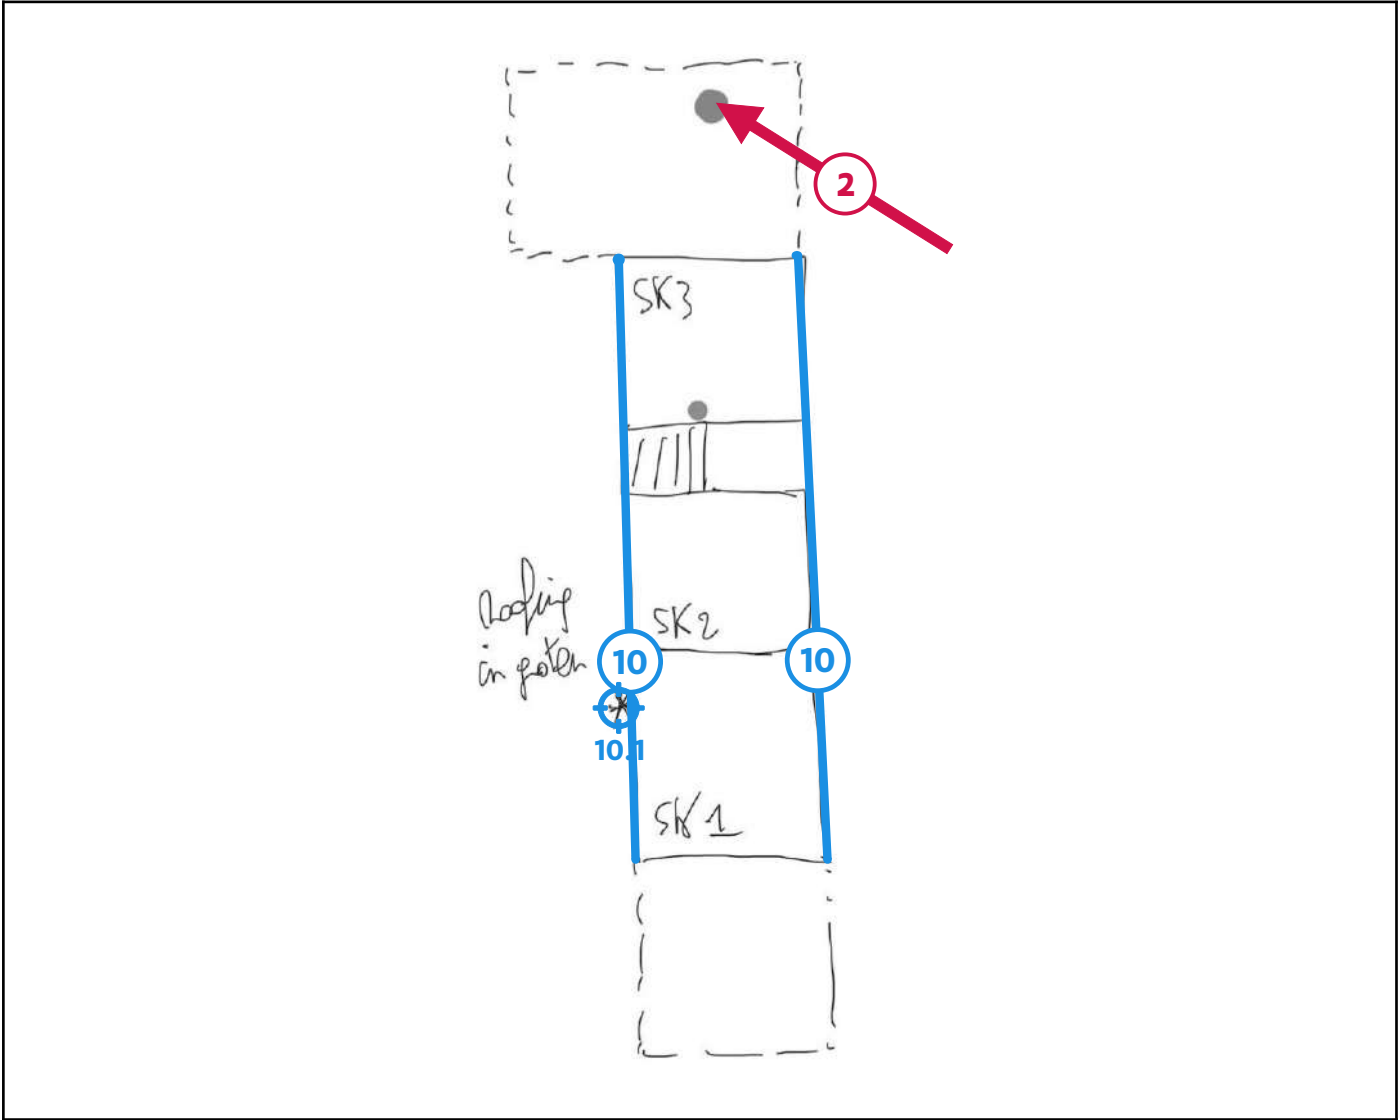
## Plan 2.3: Dakenplan

| Beschrijving | Type | Actie |
|---|---|---|
| 2. Rookgaskanaal / Schouw Asbestverdachte cementtoepassing | Asbestmateriaal | Dringend verwijderen |

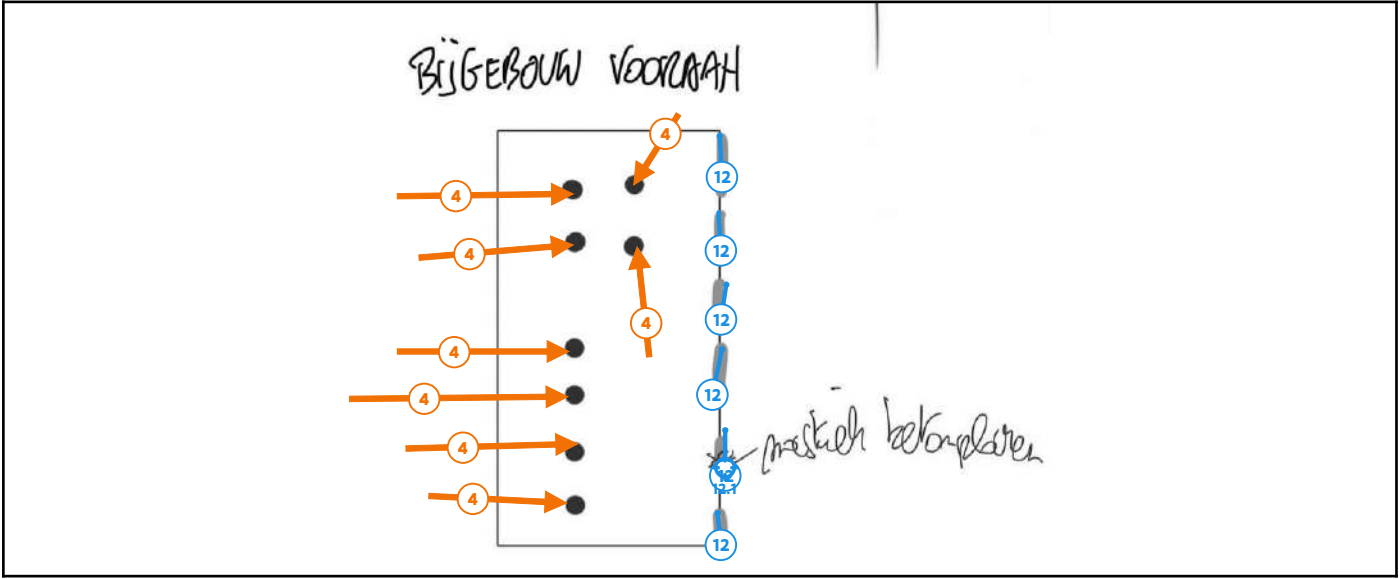
### Plan 3.1: - Bijgebouw Vooraan

| Beschrijving | Type | Actie |
|---|---|---|
| 4. Schouwhoeden I Bijgebouw vooraan | Asbestmateriaal | Verwijderen |

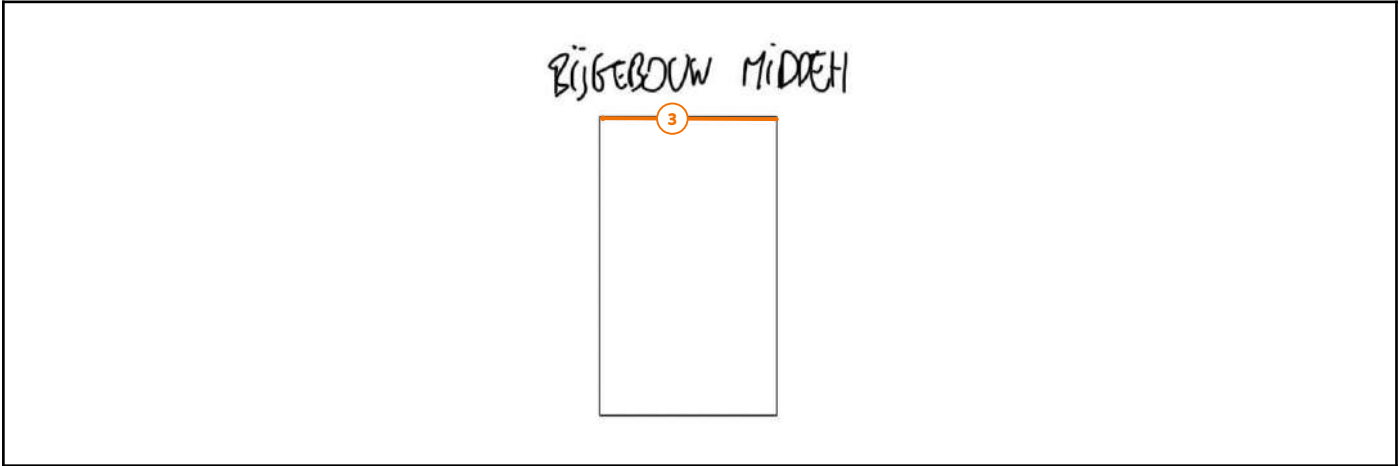
# Plan 4.1: - Bijgebouw Midden

| Beschrijving | Type | Actie |
|---|---|---|
| 3. Golfplaten I Gevel I Bijgebouw midden | Asbestmateriaal | Verwijderen |

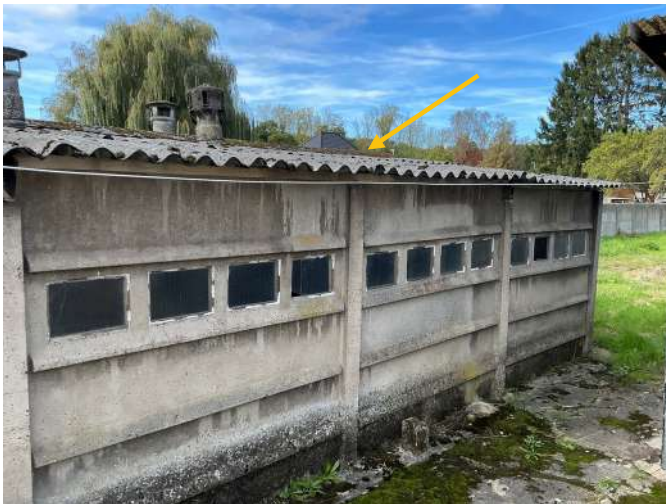
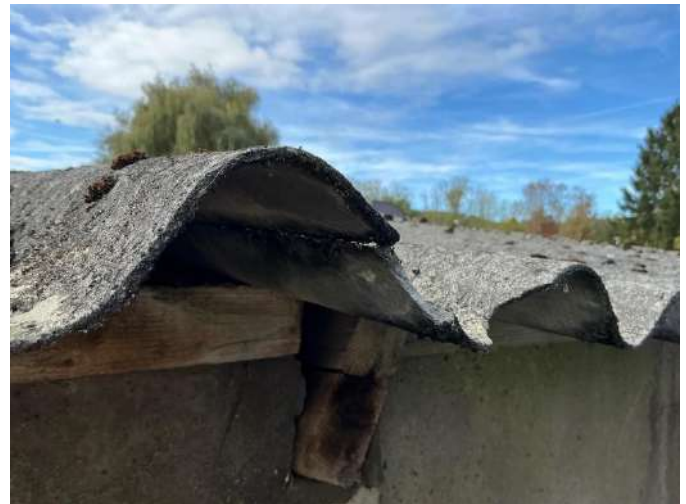
Het asbestmateriaal valt onder de mijlpaal van 2034.

**Dringend verwijderen**

| Eindbeoordeling materiaalrisico | Hoog materiaalrisico en/of hoge kans op vezelvrijgave |

| Asbestsoort (vezeltype) | Crocidoliet aanwezig |
| Toestand van het materiaal | Matig beschadigd, matig verweerd |

- Verwijder dit asbestmateriaal zo snel mogelijk. Volg de toestand goed op.
- Hemelwater dat afspoelt van asbestcement daken of gevels kan asbestdeeltjes bevatten. Gebruik het enkel voor gesloten circuits (bv. spoelen toiletten). Reinig na het vervangen van het dak of de gevel de dakgoten en regenwaterput of -ton om asbesthoudend sediment of slib te verwijderen
- Voer bijkomende staalname(s) uit.

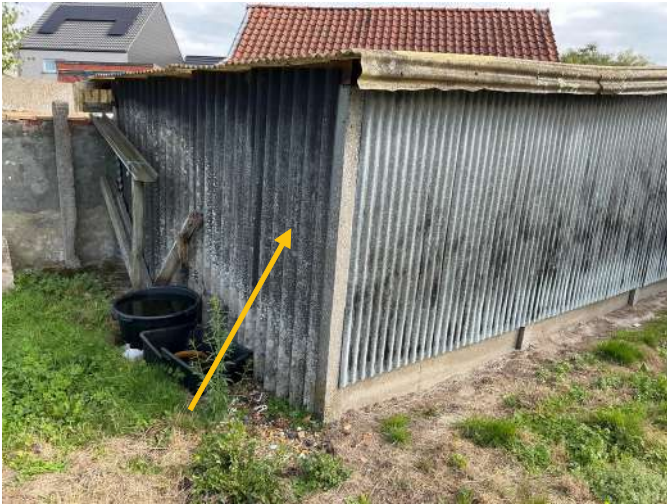
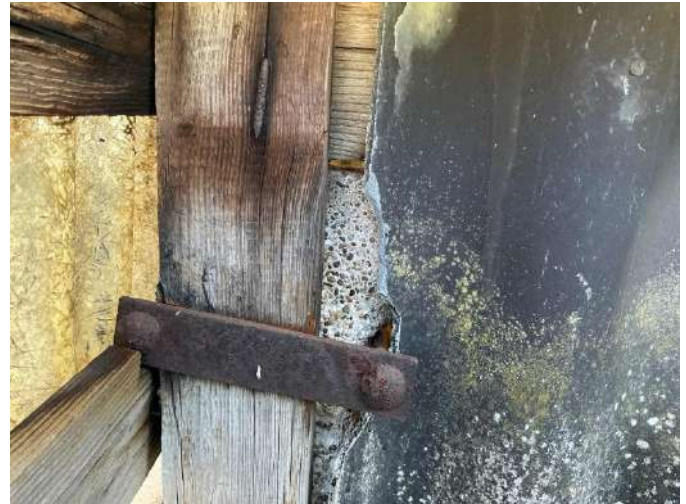
| Opmerking | <p>Slib of sediment, afkomstig van een asbestcementen dak- en/of gevelbekleding kan met asbest gecontamineerd zijn en aanwezig zijn in: goten, afvoeren, regenton, regenwaterput, op de grond, als afdruiptzone, etc. Dit afhankelijk van de toepassing. Dit slib of sediment van asbest dient verwijderd te worden als asbestafval in daarvoor bestemde asbestzakken. Voorzorgsmaatregelen: beschermkledij dragen bij het verwijderen, mondkapje P3, etc.</p> <p>De hoeveelheid is een zo nauwkeurig mogelijke opmeting en kan afwijken van de werkelijke toestand. De geraamde totale oppervlakte of hoeveelheid (indien van toepassing) wordt weergegeven, niet het aantal stuks. Aanduidingen op de constructieplannen vormen louter een indicatie waar deze toepassing (onder meer) aanwezig is of kan zijn. Aan de gegeven informatie kunnen geen rechten worden ontleend.</p> |

- Eenvoudige handelingen: mag via doe-het-zelf of door werknemer(s) met opleidingsattest eenvoudige handelingen  
Deze toepassing kan door een aannemer die over een opleidingsattest eenvoudige handelingen beschikt of door een particulier (doe-het-zelf), verwijderd worden indien er geen verhoogd risico op vrijgave van asbestvezels (max. concentratie 0,01 vezels/cm<sup>3</sup> - CODEX Art. VI.3-54) ontstaat en de toepassing voorafgaand wordt gefixeerd/bevochtigd; de individuele elementen zonder machinale werktuigen (boormachine, slijpschijf, hogedrukreiniger,...) en zonder breken of gooien een voor een losgemaakt worden; en ten slotte dubbel en luchtdicht verpakt weggevoerd worden naar een erkend afvalpunt (recyclagepark).

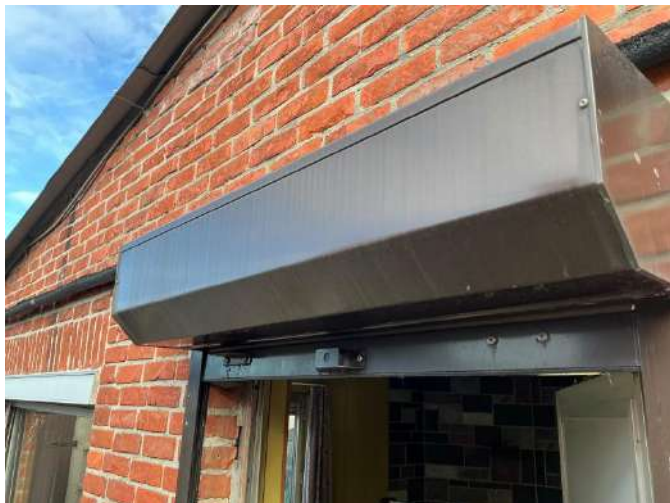
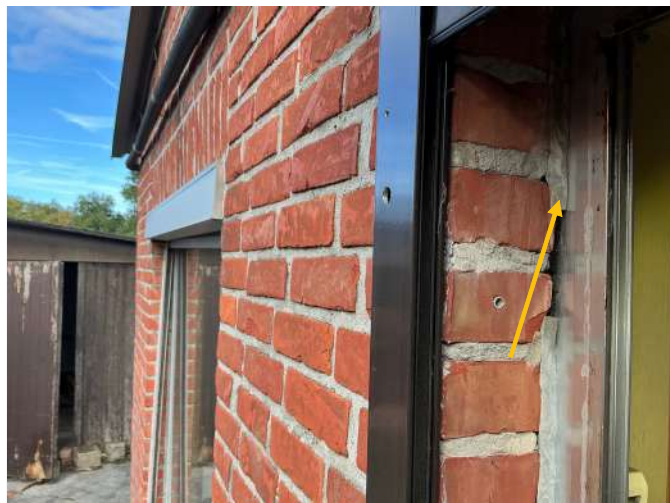
## Fiche 5: Mastiek/Kit tussen profiel en muur/rolluikgeleiders

| Opmerking | <p>Betreft de mastiek aan de aluminium ramen en deur tussen profiel en muur en aan de rolluikgeleiders.</p> <p>Mastiek aan ramen, deuren, gevelopeningen, etc. Controleer steeds alle ramen, deuren, gevelopeningen, etc.</p> <p>De hoeveelheid is een zo nauwkeurig mogelijke opmeting en kan afwijken van de werkelijke toestand. De geraamde totale oppervlakte of hoeveelheid (indien van toepassing) wordt weergegeven, niet het aantal stuks. Aanduidingen op de constructieplannen vormen louter een indicatie waar deze toepassing (onder meer) aanwezig is of kan zijn, de aanduidingen zijn niet limitatief. Aan de gegeven informatie kunnen geen rechten worden ontleend.</p> |

- Eenvoudige handelingen: enkel door erkend asbestverwijderaar  
De toepassing dient voorafgaand wordt gefixeerd/bevochtigd; de individuele elementen zonder machinale werktuigen (boormachine, slijpschijf, hogedrukreiniger,...) en zonder breken of gooien een voor een losgemaakt worden; en ten slotte dubbel en luchtdicht verpakt weggevoerd worden.

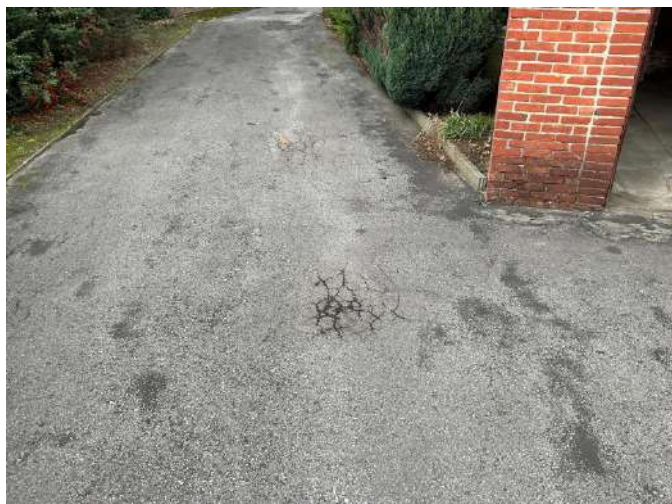
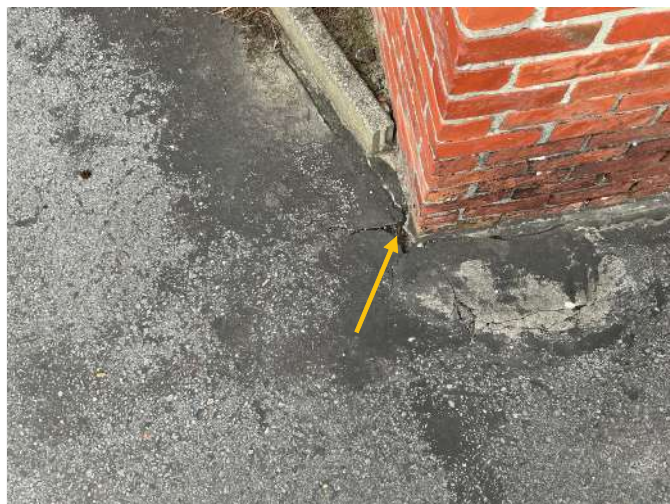
## Fiche 11: Asphalt | Bitumen/teer

Geen asbest

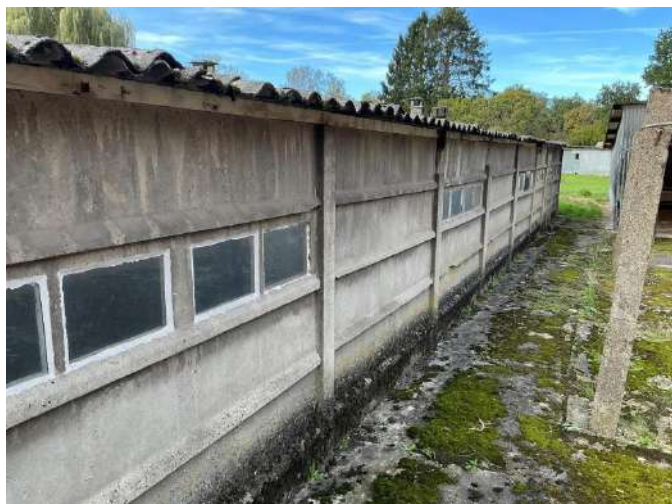
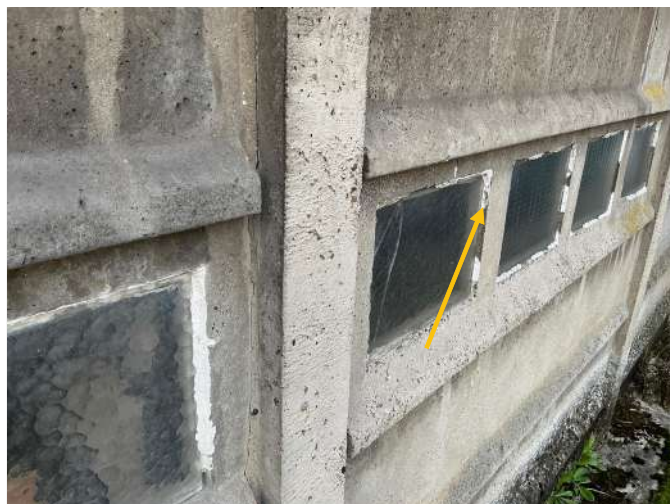
## Fiche 12: Mastiek tussen betonplaten en glas

Geen asbest

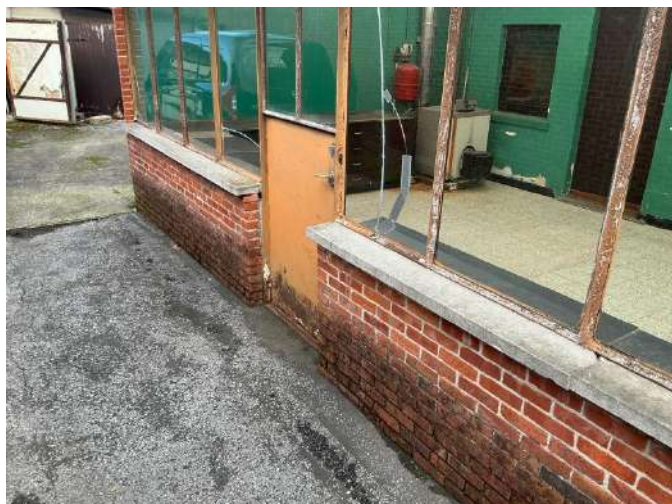
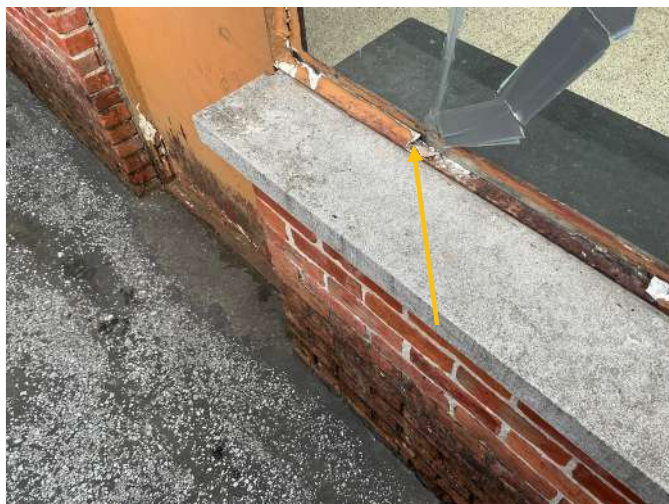
## Fiche 13: Mastiek/kit tussen glas en profiel I Veranda

Geen asbest

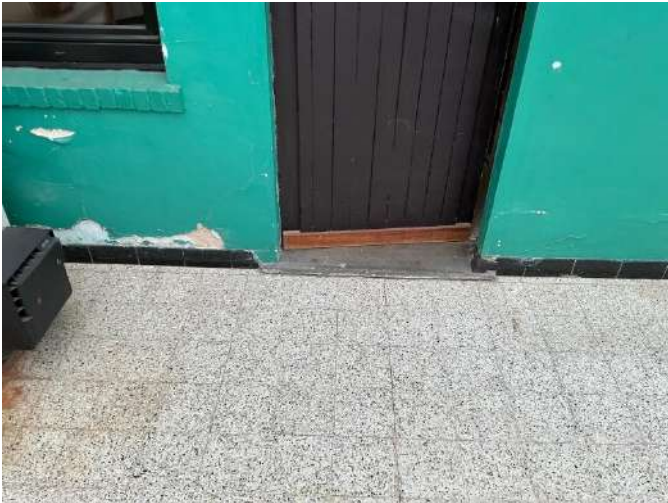
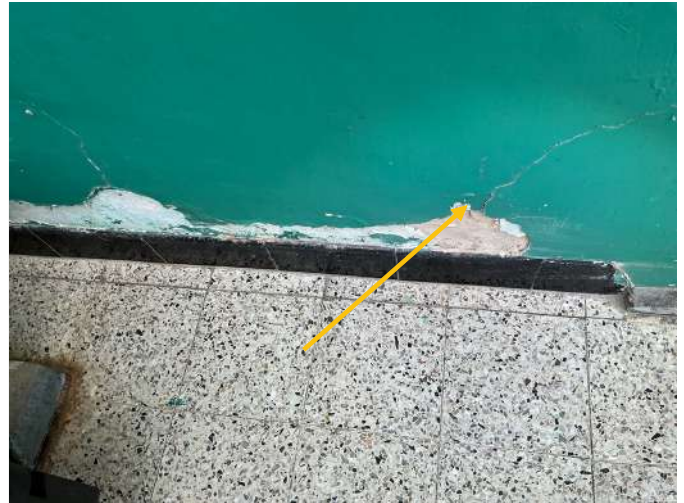
## Fiche 14: Zichtbaar wandpleisterwerk

Geen asbest

| <p><b>Opmerking</b></p> | <p>Waar mogelijk, wordt staalname uitgevoerd van het pleisterwerk conform het inspectieprotocol: in een natte ruimte (zoals in een keuken of badkamer), in de stookplaats, in een trappenhal en in een individuele ruimte.</p> <p>De hoeveelheid pleisterwerk is een zo nauwkeurig mogelijke opmeting, aanduidingen op de constructieplannen vormen louter een indicatie waar deze toepassing (onder meer) aanwezig is of kan zijn. Hieraan kunnen evenwel geen rechten worden ontleend.</p> <p>De locaties van staalname voor het mengmonster worden in het inspectieprotocol bepaald bij wijze van steekproef. Het resultaat (wel of niet asbesthoudend) wordt veralgemeend naar de volledige privatieve constructie of wooneenheid. Uit het inspectieprotocol: 'Het analyseresultaat van het mengmonster moet worden vertaald naar het geheel van het materiaal dat het mengmonster vertegenwoordigt. De monstername is een steekproef om de aanwezigheid van asbest vast te stellen.' Het vergt mogelijk meer monsternames om eventuele asbesthoudende zones af te bakenen. Het afbakenen van de zones valt onder aanvullend onderzoek. Geen zekerheid van al dan niet asbesthoudend pleisterwerk kan gegeven worden met betrekking tot alle ruimtes/vlakken pleisterwerk. Het is aan te raden om bij renovatie steeds bijkomende staalnames te laten nemen per afzonderlijke ruimte of van de verschillende vlakken pleisterwerk binnen een ruimte.</p> <p>Voor de opmaak van dit asbestattest werd een niet-destructief en een niet-aanvullend onderzoek uitgevoerd waarbij er geen uitspraak kan worden gedaan over de ruimte/opbouw achter valse wanden/plafonds, onderliggende lagen, eventueel pleisterwerk achter tegels of locaties/ruimtes/vlakken van pleisterwerk die niet tot het uitgevoerde mengstaal van het pleisterwerk behoren. Afwerkingslagen van gipsplaten kunnen tevens asbest bevatten in smeerlagen van gips/kalk.</p> |
