# Asbestinventarisatetest

Lindestraat 3, 3581 Beringen

Attestnummer : 20261028-000041.000

Uitgegeven op : 28.10.2026

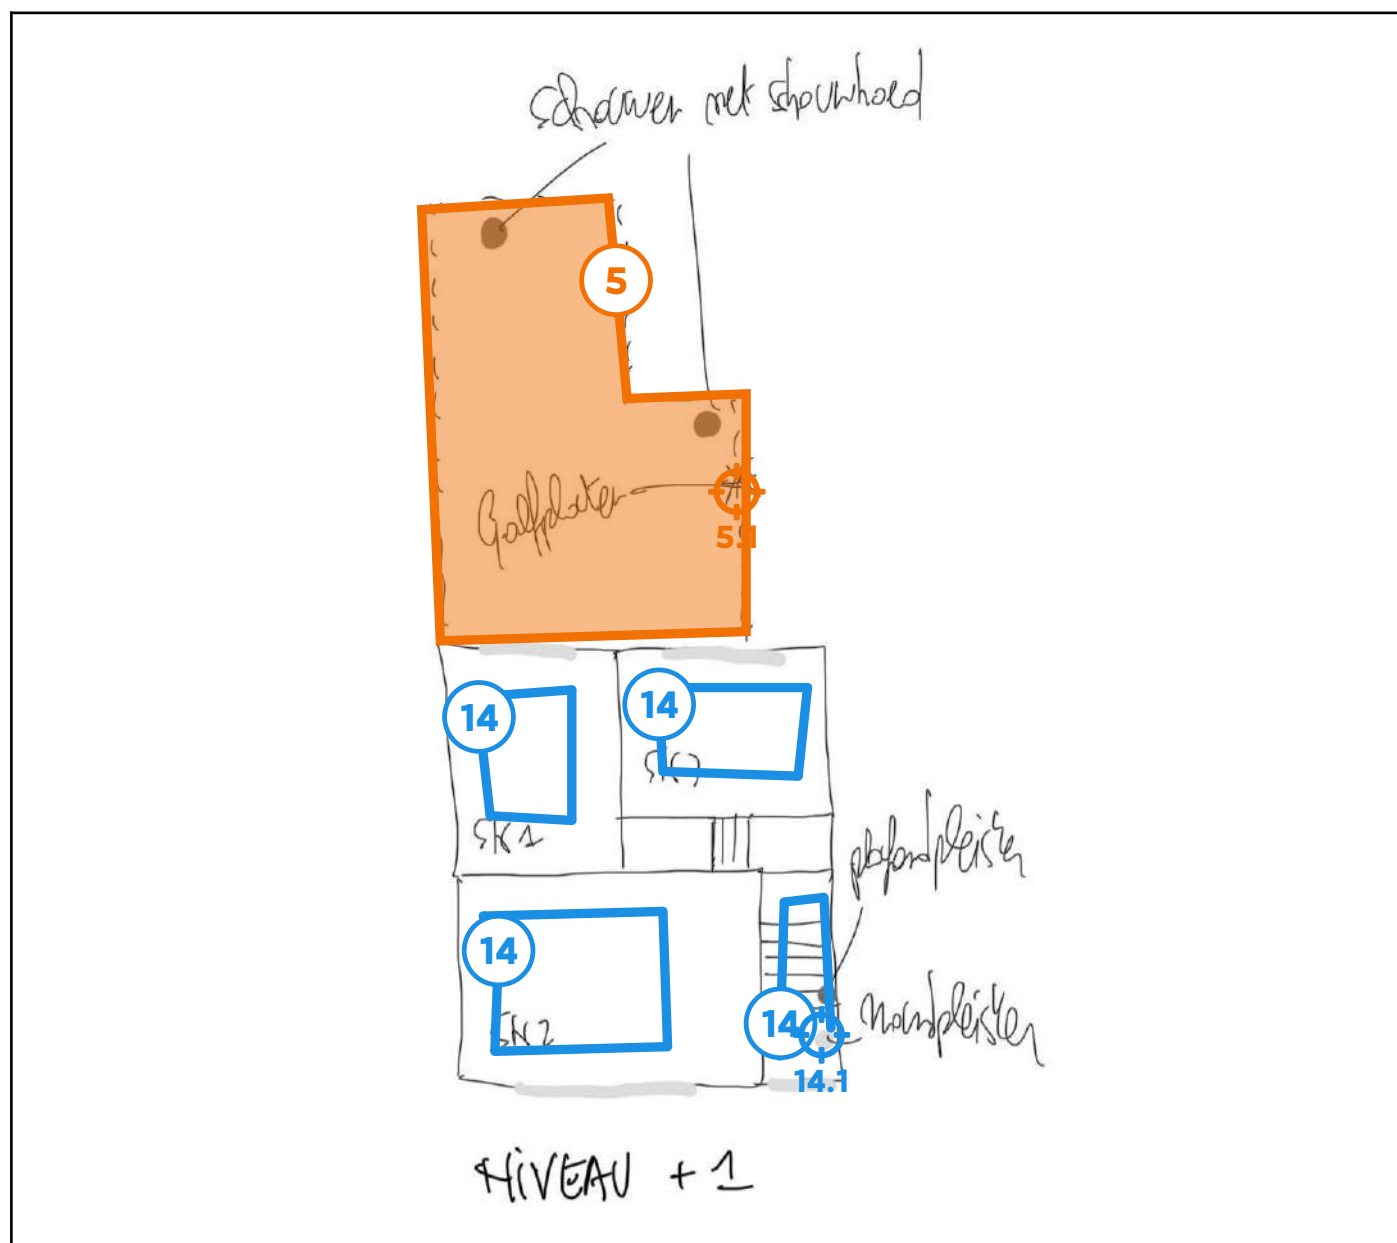
## Plan 2.2: - Niveau +1

| Beschrijving | Type | Actie |
|---|---|---|
| 5. Dakbedekking Golfplaten achterbouw woning | Asbestmateriaal | <a href="#">Verwijderen</a> |

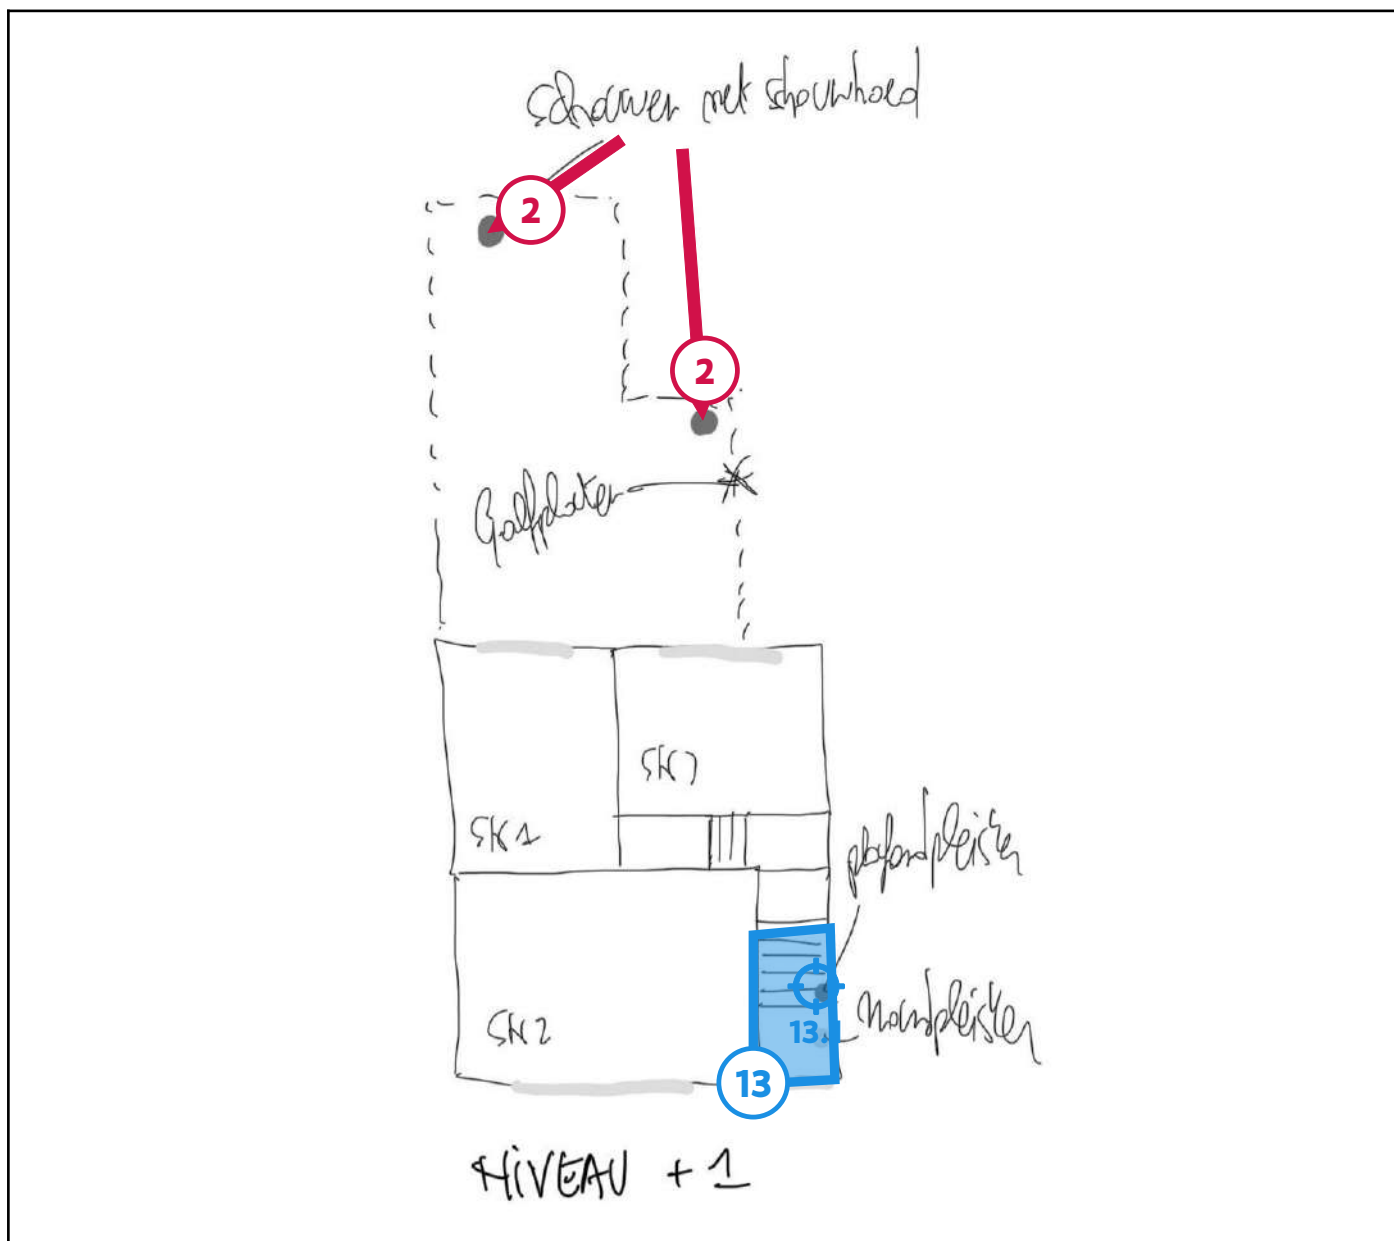
## Plan 2.6: - Niveau +1

| Beschrijving | Type | Actie |
|---|---|---|
| 2. Rookgaskanaal / Schouw en schouwhoeden | Asbestmateriaal | Dringend verwijderen |

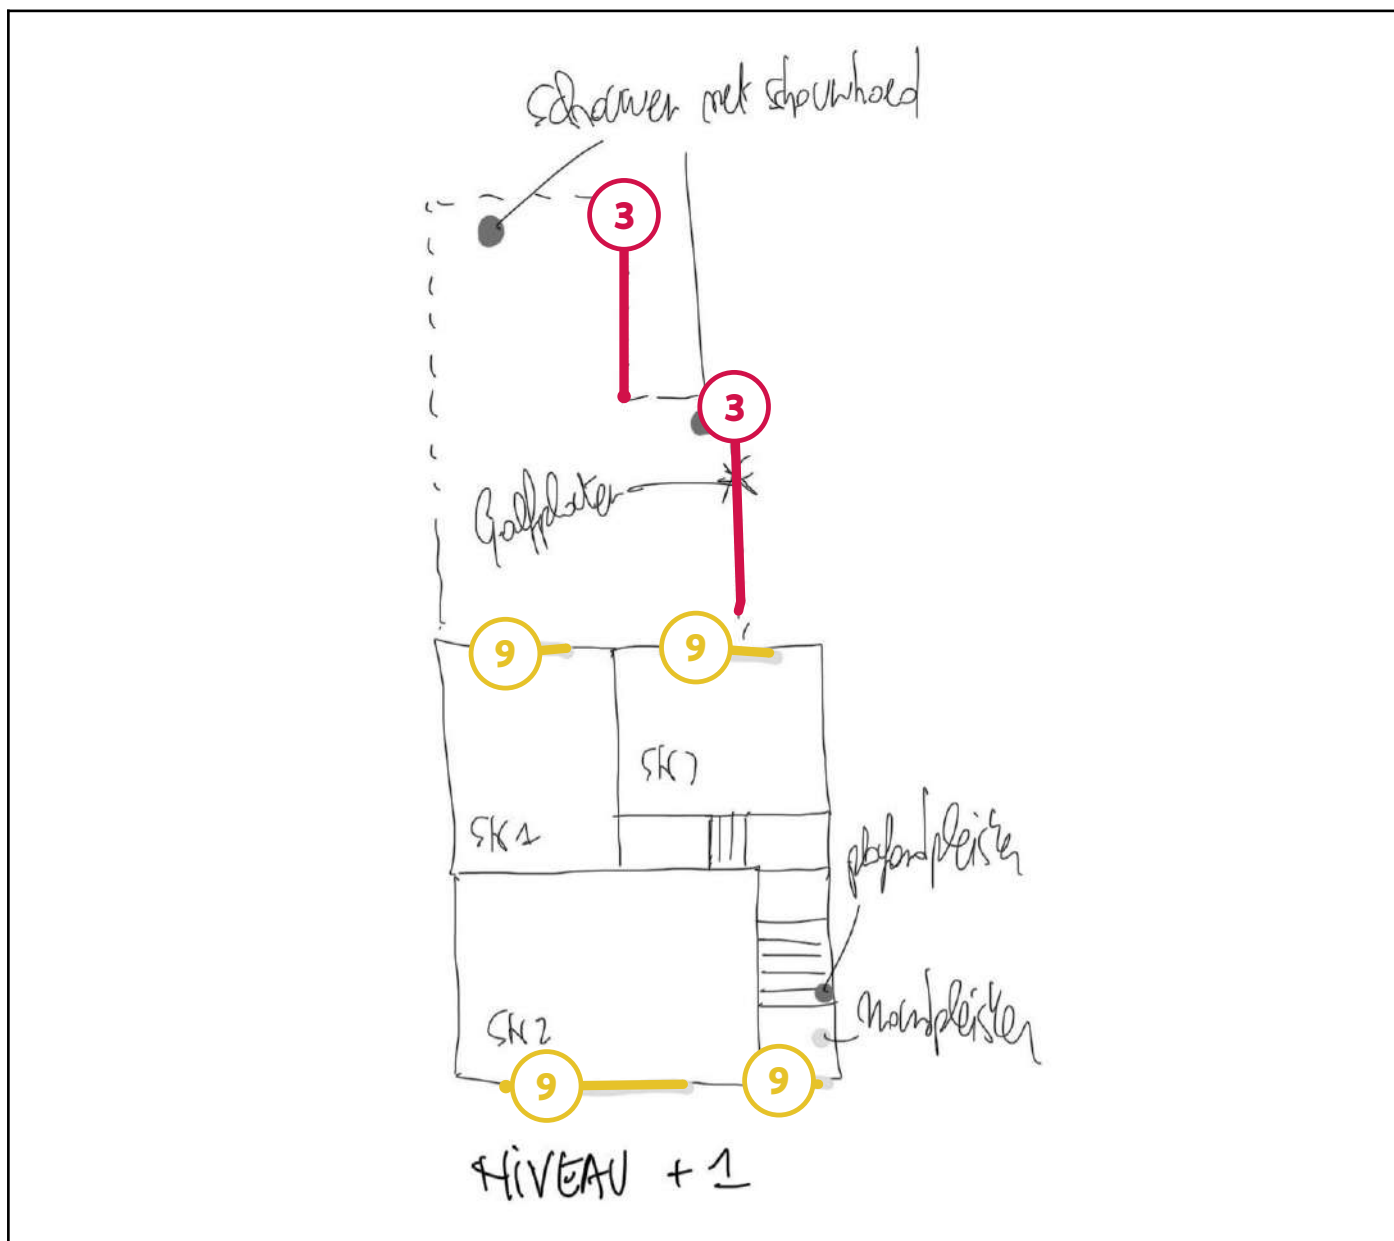
## Plan 2.8: - Niveau +1

| Beschrijving | Type | Actie |
|---|---|---|
| 3. Asbesthoudend slib/sediment van de dakbedekking I Golfplaten | Asbestmateriaal | Dringend verwijderen |
| 9. Mastiek/Kit tussen profiel en muur I Houten ramen woning | Asbestmateriaal | Zorgvuldig beheren |

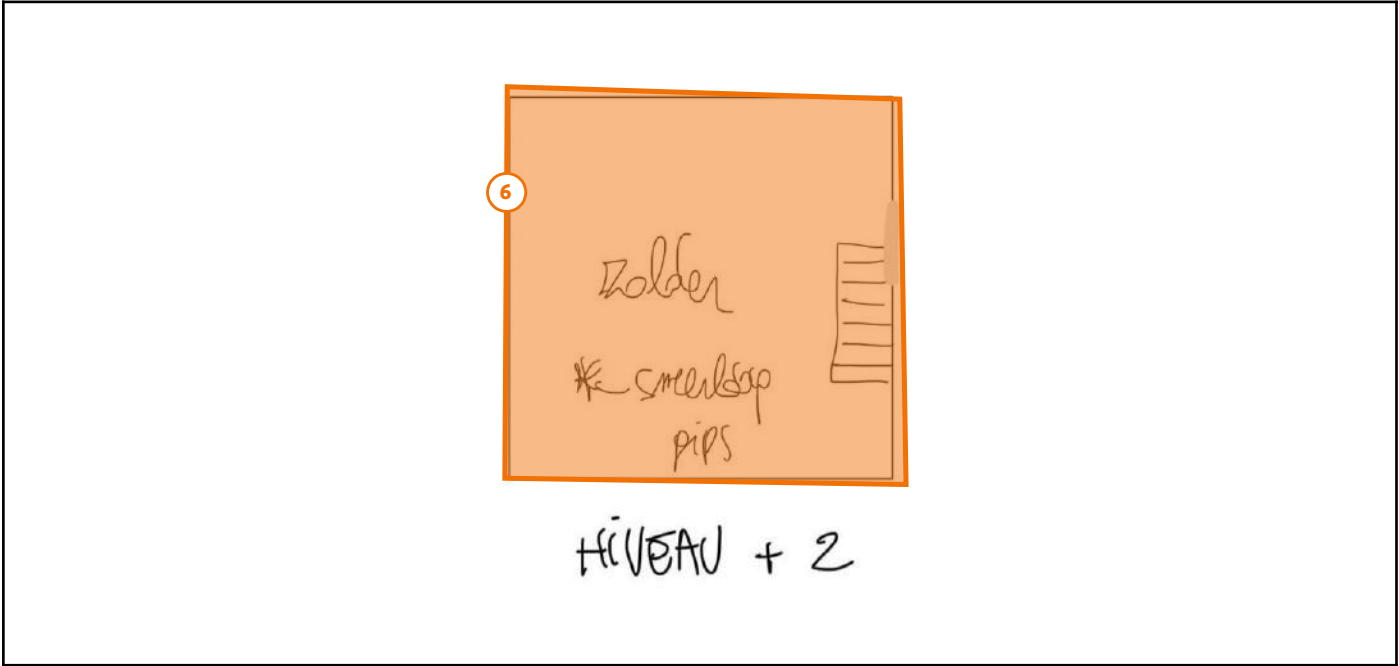
# Plan 2.10: Dakenplan

| Beschrijving | Type | Actie |
|---|---|---|
| 6. Onderdak hellend dak woning I Menuiserite | Asbestmateriaal | Maatregelen nemen |

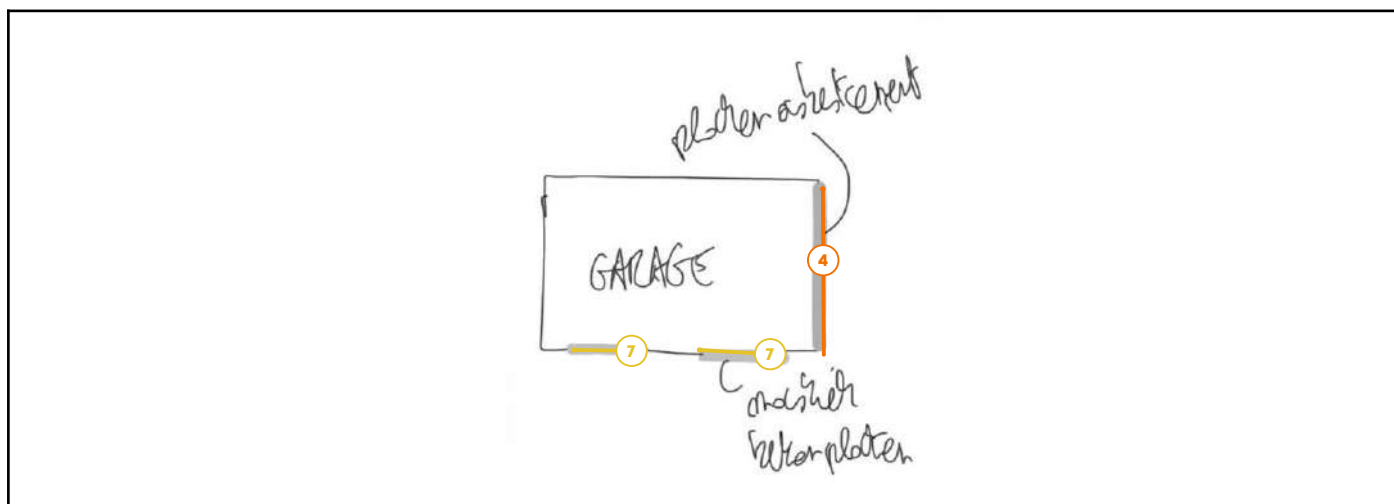
## Plan 3.1: - Garage

| Beschrijving | Type | Actie |
|---|---|---|
| 4. Platen uit asbestcement I Garage I Menuiserie | Asbestmateriaal | Verwijderen |
| 7. Mastiek tussen betonplaten en glas I Garage | Asbestmateriaal | Zorgvuldig beheren |

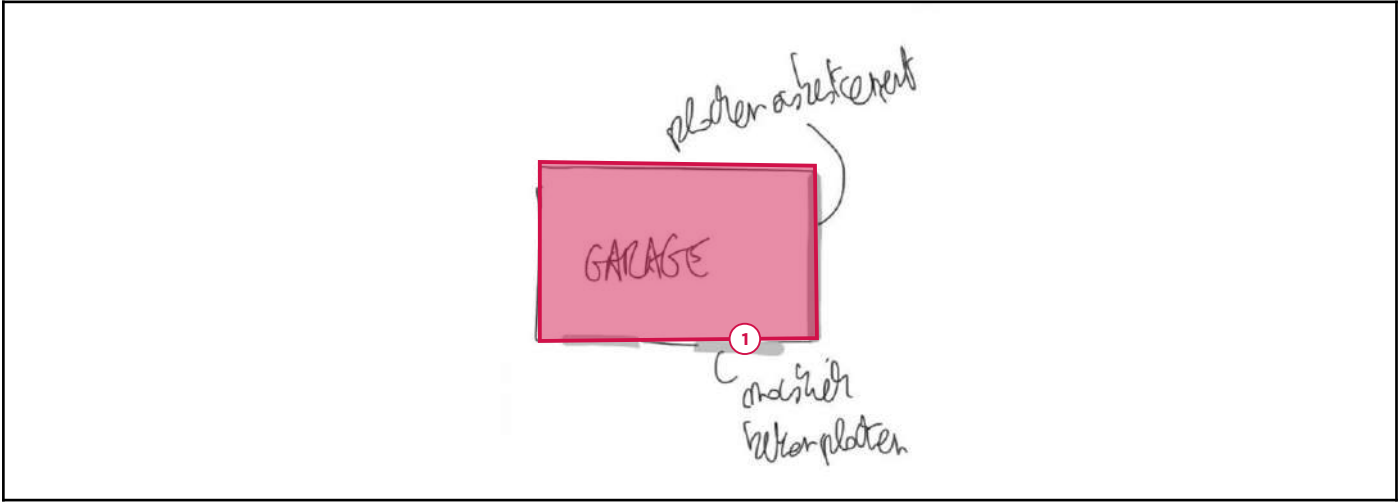
## Plan 3.2: Dakenplan

| Beschrijving | Type | Actie |
|---|---|---|
| 1. Dakbedekking I Golfplaten zonder onderdak I Garage | Asbestmateriaal | Dringend verwijderen |

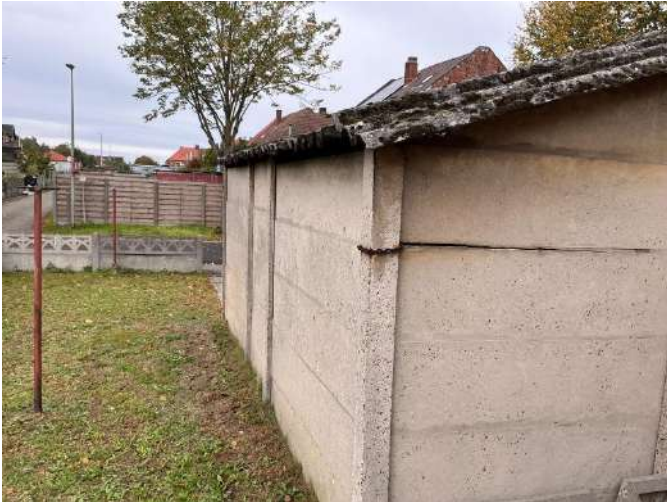
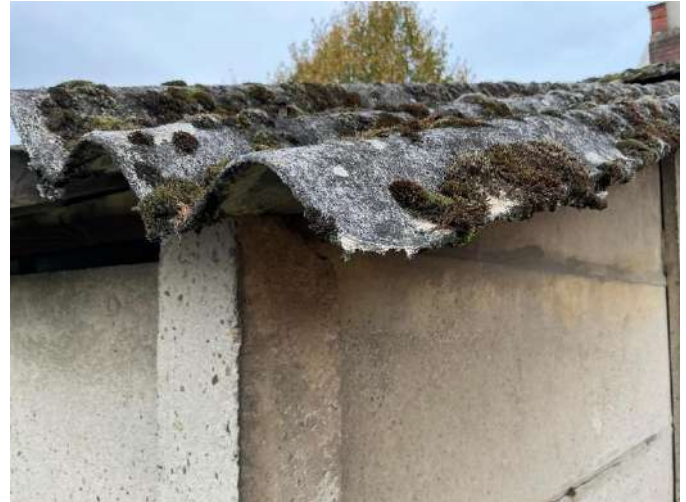
# Fiche 1: Dakbedekking I Golfplaten zonder onderdak I Garage

Asbestmateriaal

Het asbestmateriaal valt onder de mijlpaal van 2034.

**Dringend verwijderen**

- Verwijder dit asbestmateriaal zo snel mogelijk. Volg de toestand goed op.
- Hemelwater dat afspoelt van asbestcement daken of gevels kan asbestdeeltjes bevatten. Gebruik het enkel voor gesloten circuits (bv. spoelen toiletten). Reinig na het vervangen van het dak of de gevel de dakgoten en regenwaterput of -ton om asbesthoudend sediment of slib te verwijderen
- Voer bijkomende staalname(s) uit.

- Eenvoudige handelingen: mag via doe-het-zelf of door werknemer(s) met opleidingsattest eenvoudige handelingen  
Deze toepassing kan door een aannemer die over een opleidingsattest eenvoudige handelingen beschikt of door een particulier (doe-het-zelf), verwijderd worden indien er geen verhoogd risico op vrijgave van asbestvezels (max. concentratie 0,01 vezels/cm<sup>3</sup> - CODEX Art. VI.3-54) ontstaat en de toepassing voorafgaand wordt gefixeerd/bevochtigd; de individuele elementen zonder machinale werktuigen (boormachine, slijpschijf, hogedrukreiniger,...) en zonder breken of gooien een voor een losgemaakt worden; en ten slotte dubbel en luchtdicht verpakt weggevoerd worden naar een erkend afvalpunt (recyclagepark).

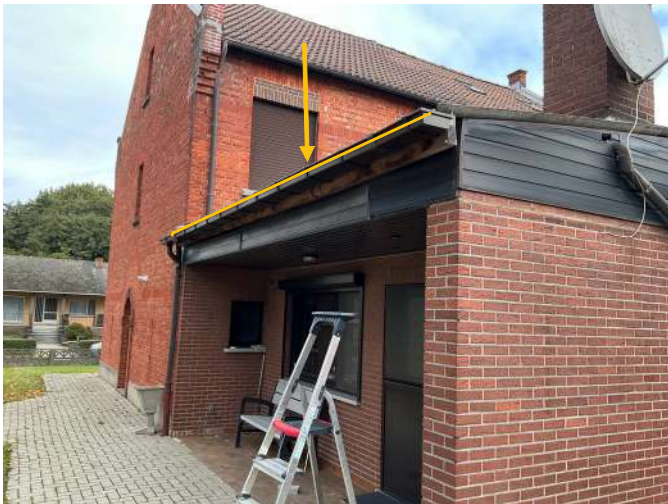
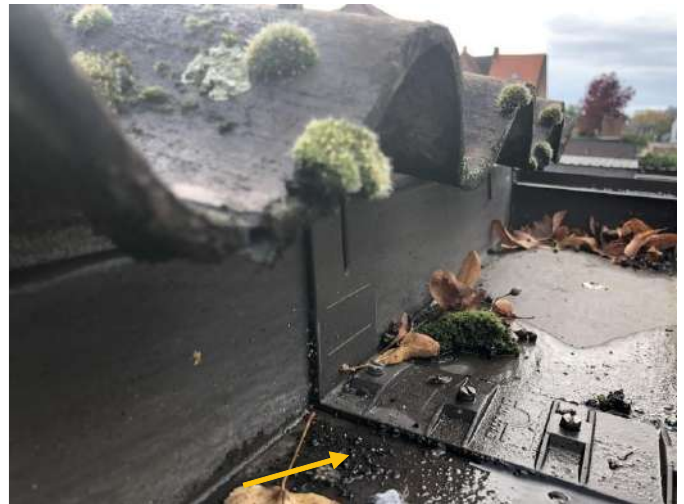
## Fiche 3: Asbesthoudend slib/sediment van de dakbedekking I Golfplaten

Asbestmateriaal - afvalstof

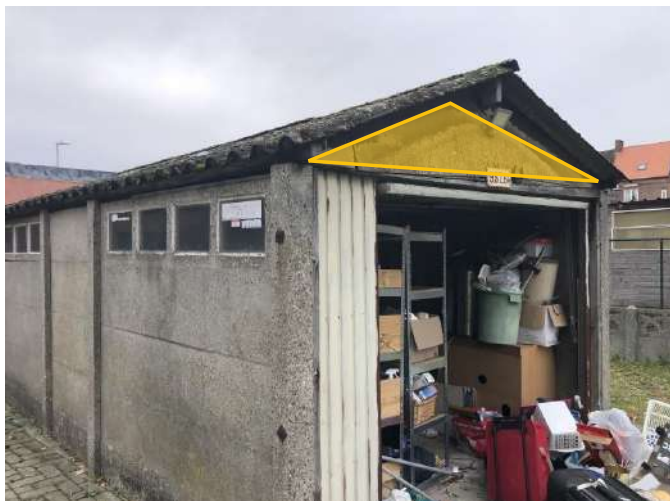
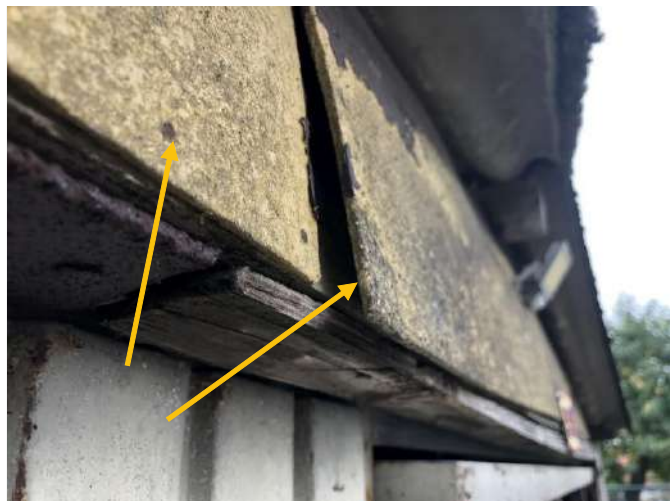
## Fiche 4: Platen uit asbestcement | Garage | Menuiserie

Asbestmateriaal

- Eenvoudige handelingen: mag via doe-het-zelf of door werknemer(s) met opleidingsattest eenvoudige handelingen  
Deze toepassing kan door een aannemer die over een opleidingsattest eenvoudige handelingen beschikt of door een particulier (doe-het-zelf), verwijderd worden indien er geen verhoogd risico op vrijgave van asbestvezels (max. concentratie 0,01 vezels/cm<sup>3</sup> - CODEX Art. VI.3-54) ontstaat en de toepassing voorafgaand wordt gefixeerd/bevochtigd; de individuele elementen zonder machinale werktuigen (boormachine, slijpschijf, hogedrukreiniger,...) en zonder breken of gooien een voor een losgemaakt worden; en ten slotte dubbel en luchtdicht verpakt weggevoerd worden naar een erkend afvalpunt (recyclagepark).

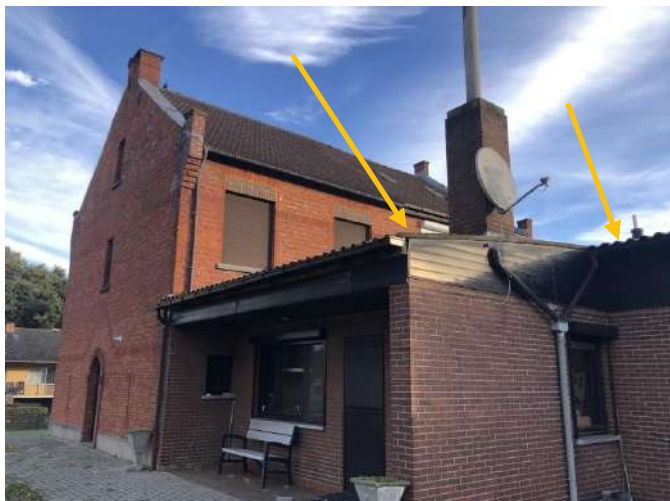
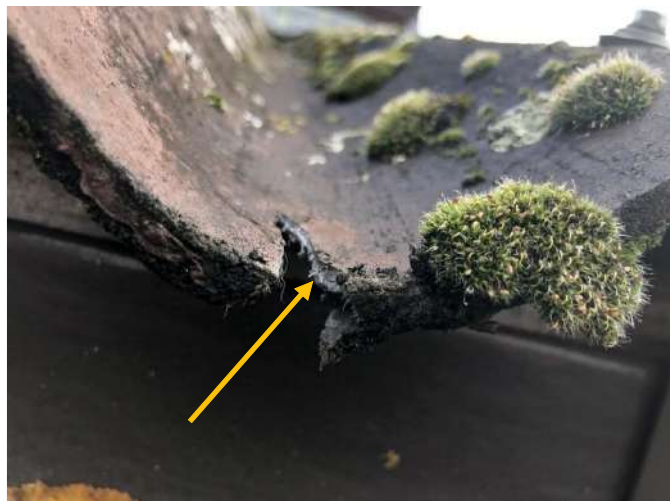
## Fiche 5: Dakbedekking I Golfplaten achterbouw woning

Asbestmateriaal

- Eenvoudige handelingen: mag via doe-het-zelf of door werknemer(s) met opleidingsattest eenvoudige handelingen  
Deze toepassing kan door een aannemer die over een opleidingsattest eenvoudige handelingen beschikt of door een particulier (doe-het-zelf), verwijderd worden indien er geen verhoogd risico op vrijgave van asbestvezels (max. concentratie 0,01 vezels/cm<sup>3</sup> - CODEX Art. VI.3-54) ontstaat en de toepassing voorafgaand wordt gefixeerd/bevochtigd; de individuele elementen zonder machinale werktuigen (boormachine, slijpschijf, hogedrukreiniger,...) en zonder breken of gooien een voor een losgemaakt worden; en ten slotte dubbel en luchtdicht verpakt weggevoerd worden naar een erkend afvalpunt (recyclagepark).

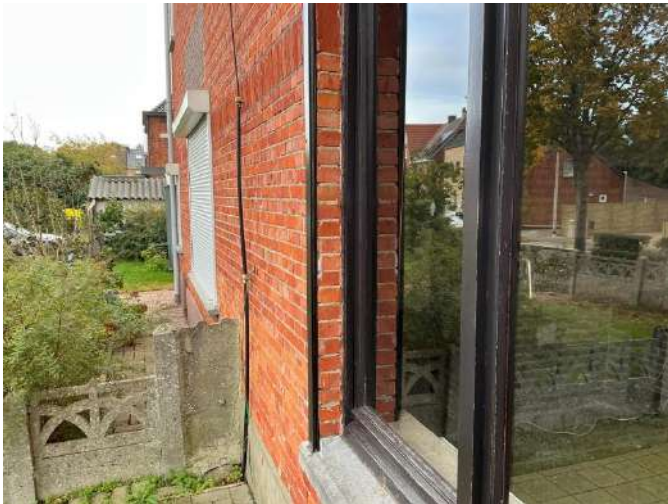
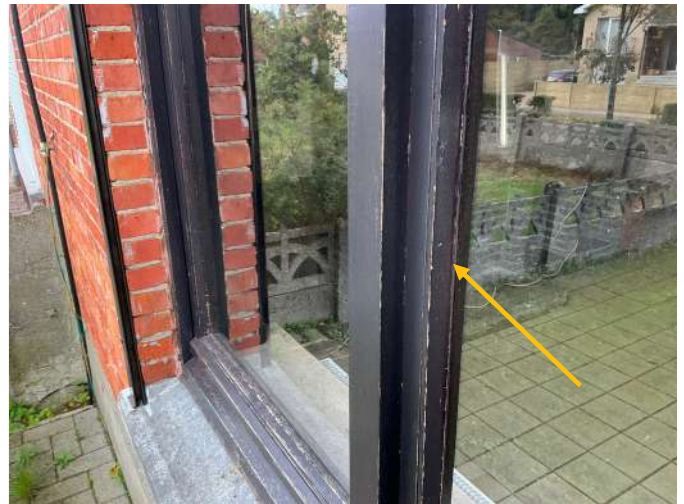
## Fiche 8: Mastiek/kit tussen glas en profiel | Oude ramen | Asbestverdacht

Asbestmateriaal

De toepassing dient voorafgaand wordt gefixeerd/bevochtigd; de individuele elementen zonder machinale werktuigen (boormachine, slijpschijf, hogedrukreiniger,...) en zonder breken of gooien een voor een losgemaakt worden; en ten slotte dubbel en luchtdicht verpakt weggevoerd worden.

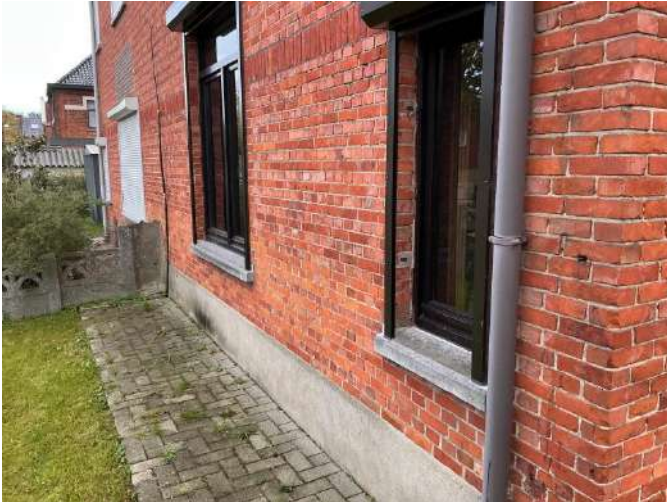
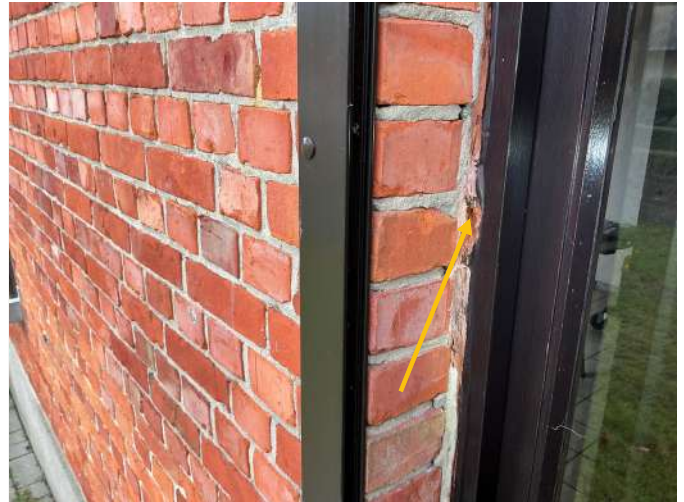
## Fiche 9: Mastiek/Kit tussen profiel en muur | Houten ramen woning

Asbestmateriaal

- Eenvoudige handelingen: enkel door erkend asbestverwijderaar  
De toepassing dient voorafgaand wordt gefixeerd/bevochtigd; de individuele elementen zonder machinale werktuigen (boormachine, slijpschijf, hogedrukreiniger,...) en zonder breken of gooien een voor een losgemaakt worden; en ten slotte dubbel en luchtdicht verpakt weggevoerd worden.

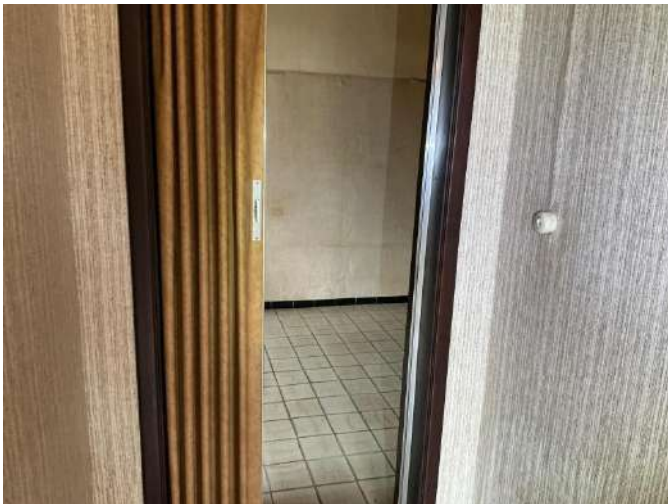
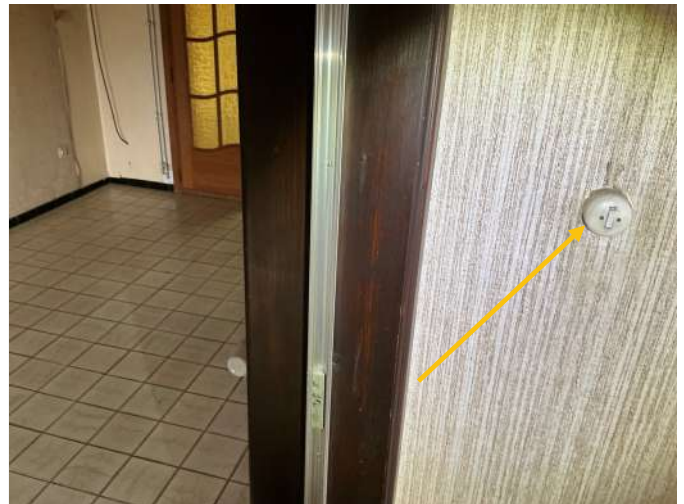
| Opmerking | <p>Mastiek aan ramen, deuren, gevelopeningen, etc. Controleer steeds alle ramen, deuren, gevelopeningen, etc.</p> <p>De hoeveelheid is een zo nauwkeurig mogelijke opmeting en kan afwijken van de werkelijke toestand. De geraamde totale oppervlakte of hoeveelheid (indien van toepassing) wordt weergegeven, niet het aantal stuks. Aanduidingen op de constructieplannen vormen louter een indicatie waar deze toepassing (onder meer) aanwezig is of kan zijn, de aanduidingen zijn niet limitatief. Aan de gegeven informatie kunnen geen rechten worden ontleend.</p> |

voorafgaand wordt gefixeerd/bevochtigd; de individuele elementen zonder machinale werktuigen (boormachine, slijpschijf, hogedrukreiniger,...) en zonder breken of gooien een voor een losgemaakt worden; en ten slotte dubbel en luchtdicht verpakt weggevoerd worden naar een erkend afvalpunt (recyclagepark).

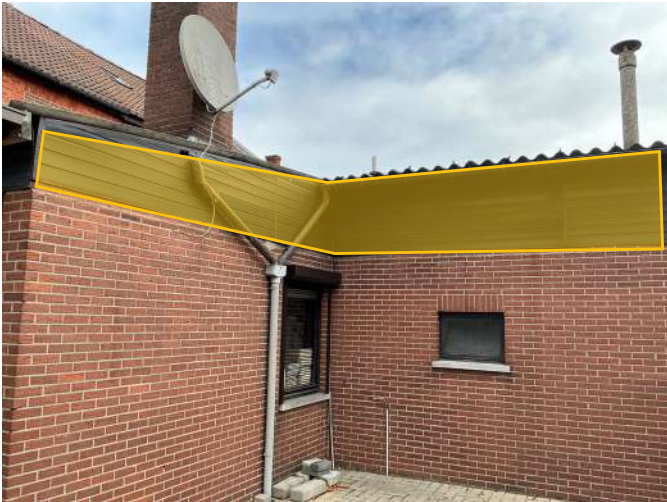
Situeringsfoto

## Geen inspectie mogelijk

Beperking

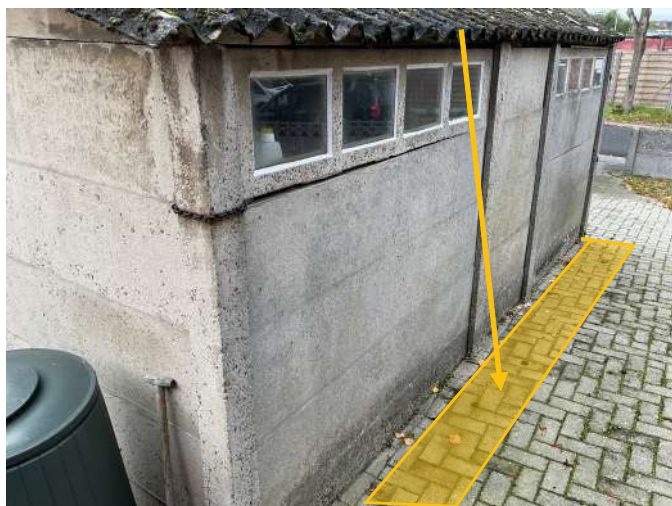
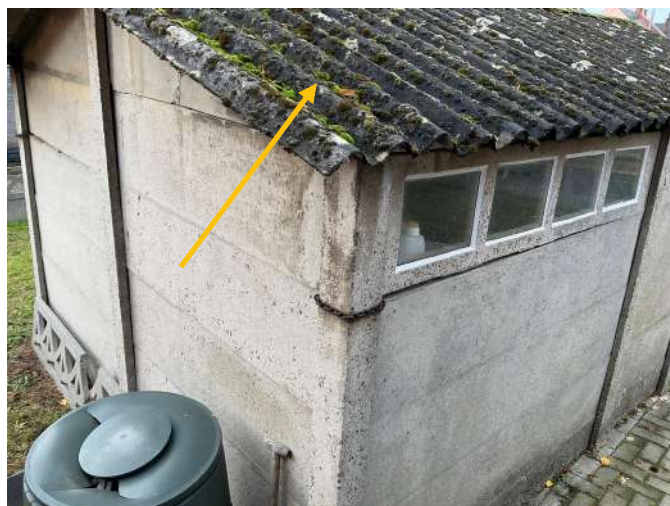
| Afmetingen (lengte - breedte - diepte) | <ul style="list-style-type: none"><li>• 6,32 m - 0,71 m - 0,30 m</li></ul> |
| Geraamd volume | 1,346 m <sup>3</sup> |
