# Asbestinventarisatetest

Lanestraat 2, 3090 Overijse

Attestnummer : 20240307-000370.000

Uitgegeven op : 07.03.2024

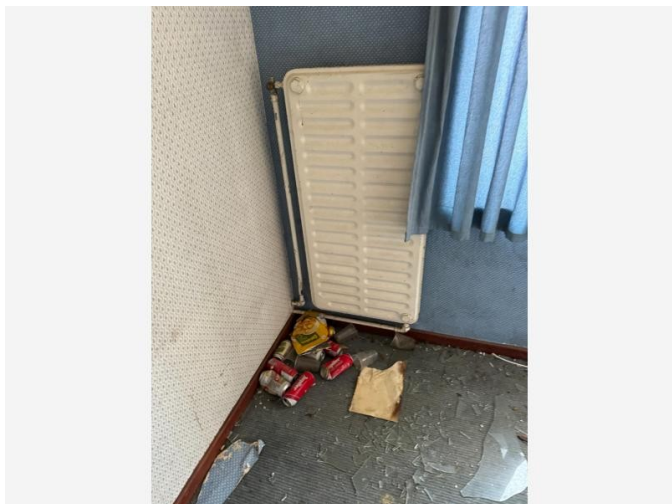
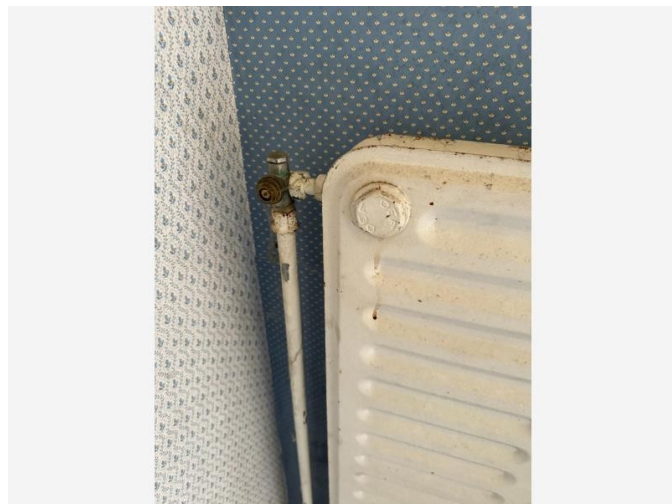
Elke verwarmingsinstallatie binnen het inspectiegebied heeft een risicobouwjaar. De pakkingen in alle installaties op elke verdieping dienen verwijderd te worden.

Eindbeoordeling materiaalrisico	Hoog materiaalrisico en/of hoge kans op vezelvrijgave
---------------------------------	---

Gebondenheid	Categorie 2: niet-hechtgebonden met matrix
Asbestsoort (vezeltype)	Crocidoliet aanwezig
Asbestconcentratie	Hoog ( $\geq 50\%$ )
Afschermingsgraad van het gehele materiaal	Geheel of deels (ook) vrij aan de binnenlucht
Toestand van het materiaal	Licht beschadigd, licht verweerd. Intact materiaal type Pical – asbestboard of categorie III 'gebondenheid'

Beschrijving	Pakkingen verwarmingen
Omgeving	Binnen
Primaire drager	HVAC infrastructuur en uitrusting
Asbestmateriaal	Pakking, dichting
Bindmiddel van asbestmateriaal	Karton - papier - viltachtig
Gebondenheid op basis van bindmiddel	Niet-hechtgebonden
Hoeveelheid (gewicht - aantal)	• 0,20 kg - 1 stuk

**Dringend verwijderen**

- Zorg voor een veilig beheer. Vermijd het beschadigen van het asbestmateriaal. Controleer de toestand jaarlijks op wijzigingen.
- Verwijder dit asbestmateriaal zo snel mogelijk. Volg de toestand goed op.

- Eenvoudige handelingen: mag via doe-het-zelf of door werknemer(s) met opleidingsattest eenvoudige handelingen  
Verwijderingvoorschriften volgens Codex over het welzijn op het werk Art. VI.3-54
- Eenvoudige handelingen: enkel door erkend asbestverwijderaar  
Verwijderingvoorschriften volgens Codex over het welzijn op het werk Art. VI.3-54

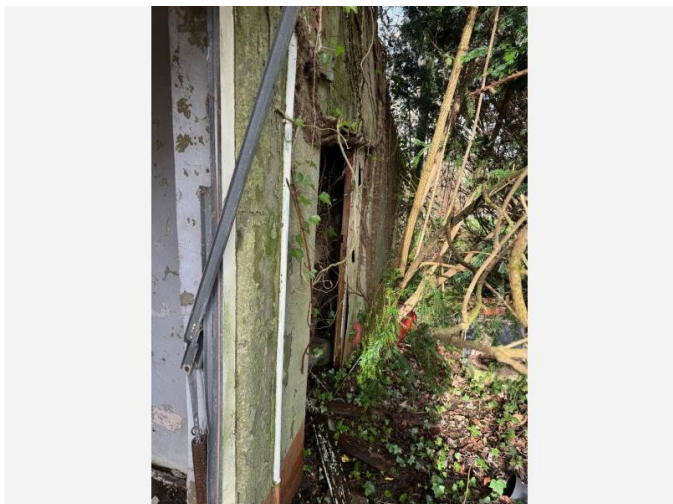
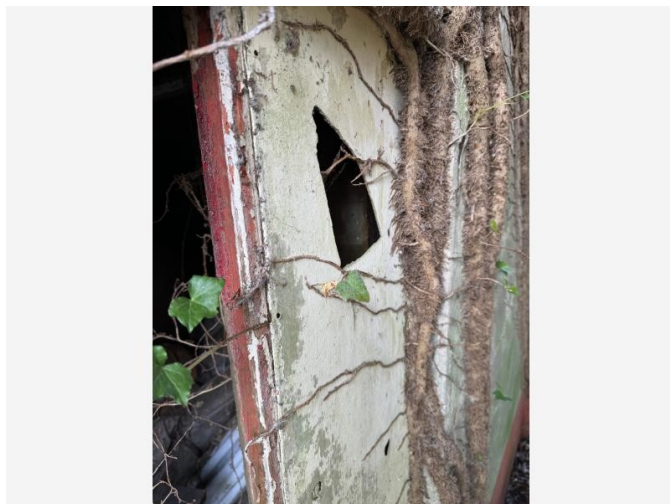
De beschutting rechts van het bijgebouw kan niet worden betreden zonder omringd te zijn door asbesthoudende muren. Het is aangeraden om de beschutting te verwijderen.

Eindbeoordeling materiaalrisico	Hoog materiaalrisico en/of hoge kans op vezelvrijgave
---------------------------------	---

Gebondenheid	Categorie 1: hechtgebonden in oorsprong
Asbestsoort (vezeltype)	Crocidoliet aanwezig
Asbestconcentratie	Laag (< 50%)
Afschermingsgraad van het gehele materiaal	Geheel of deels (ook) vrij aan de binnenlucht
Toestand van het materiaal	Matig beschadigd, matig verweerd

Beschrijving	Cementplaten
Omgeving	Grenst aan binnen- en buitenlucht
Primaire drager	Wand vrijstaand (scheidingsmuur, ...)
Asbestmateriaal	Dak- en gevelbekleding - Plaat
Bindmiddel van asbestmateriaal	Cement
Gebondenheid op basis van bindmiddel	Hecht
Hoeveelheid (oppervlakte - dikte - aantal)	• 6,00 m <sup>2</sup> - 2,00 cm - 1 stuk
Totaal volume	0,12 m <sup>3</sup>

**Dringend verwijderen**

- Zorg voor een veilig beheer. Vermijd het beschadigen van het asbestmateriaal. Controleer de toestand jaarlijks op wijzigingen.
- Verwijder dit asbestmateriaal zo snel mogelijk. Volg de toestand goed op.

- Eenvoudige handelingen: mag via doe-het-zelf of door werknemer(s) met opleidingsattest eenvoudige handelingen  
Verwijderingvoorschriften volgens Codex over het welzijn op het werk Art. VI.3-54
- Eenvoudige handelingen: enkel door erkend asbestverwijderaar  
Verwijderingvoorschriften volgens Codex over het welzijn op het werk Art. VI.3-54

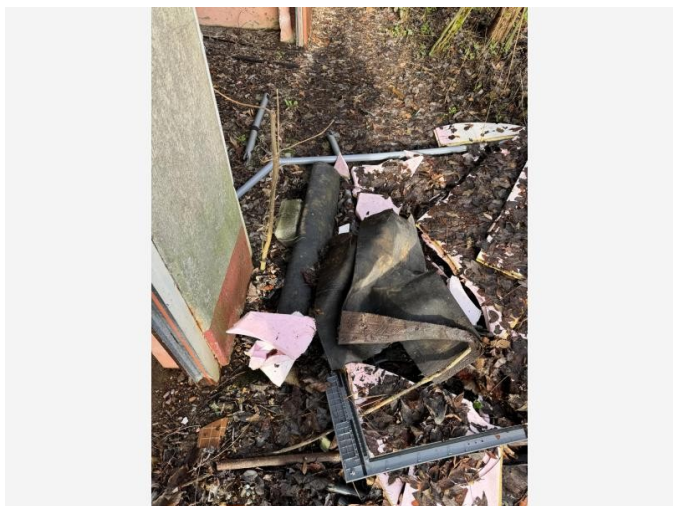
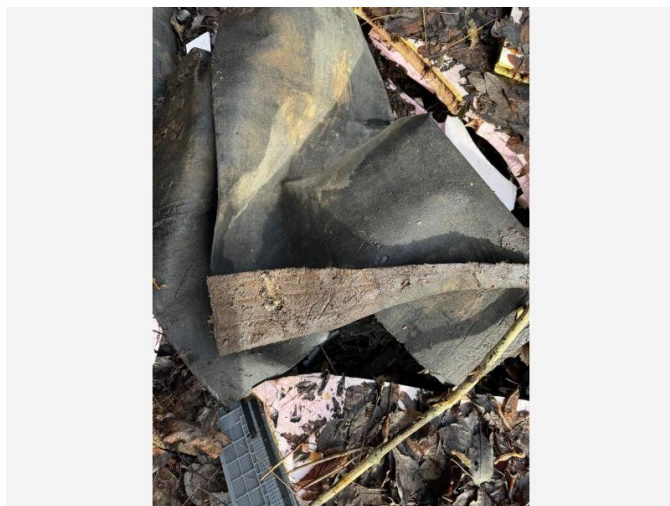
Beschrijving	Roofing
Type afvalstof	Betreft stock-voorraad of gedemonteerde asbestmaterialen
Aanwezige resten	Geen resten aanwezig
Omgeving	Buiten
Primaire drager	Bodem
Asbestmaterialen	<ul style="list-style-type: none"><li>Dak- en gevelbekleding - Roofing</li></ul>
Bindmiddel van asbestmateriaal	Bitumen (roofing, teer, asfalt)
Gebondenheid op basis van bindmiddel	Hecht
Hoeveelheid (gewicht - aantal)	<ul style="list-style-type: none"><li>5,00 kg - 2 stuks</li></ul>
Totaal gewicht	10,00 kg
Eenvoudig bereikbaar	Ja
Identificatiemethode	Vaststelling zonder monstername  Motivatie: Op vraag van de eigenaar-opdrachtgever werd geen monstername uitgevoerd
Opmerking	Betreft rol roofing, mogelijks asbesthoudend en eenvoudig te verwijderen.

**Dringend verwijderen**

- Verwijder het asbestafval.

- Eenvoudige handelingen: mag via doe-het-zelf of door werknemer(s) met opleidingsattest eenvoudige handelingen  
Verwijderingvoorschriften volgens Codex over het welzijn op het werk Art. VI.3-54
- Eenvoudige handelingen: enkel door erkend asbestverwijderaar  
Verwijderingvoorschriften volgens Codex over het welzijn op het werk Art. VI.3-54

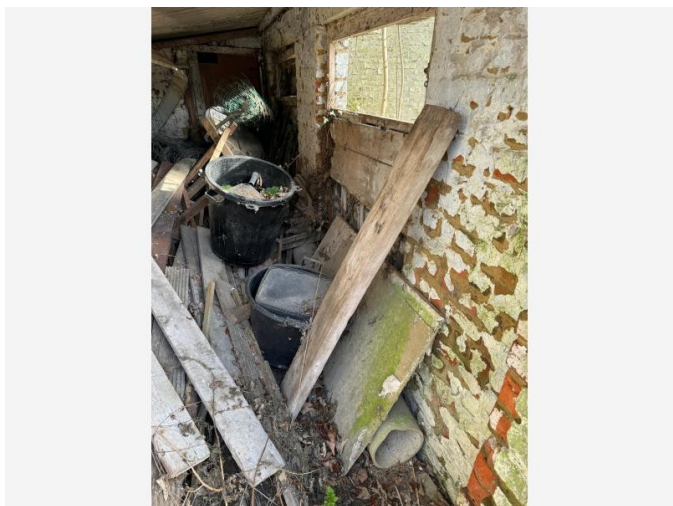
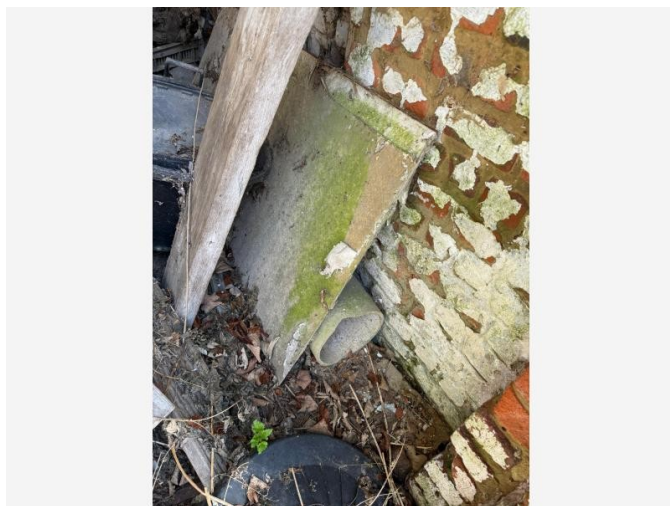
Beschrijving	Platen en buis van asbestcement
Type afvalstof	Betreft stock-voorraad of gedemonteerde asbestmaterialen
Aanwezige resten	Geen resten aanwezig
Omgeving	Binnen
Primaire drager	Gedemonteerd of buitengebruik gesteld materiaal
Asbestmaterialen	<ul style="list-style-type: none"><li>• Buis, koker, leiding, pijp, doorvoer</li><li>• Dak- en gevelbekleding - Plaat</li></ul>
Bindmiddel van asbestmateriaal	Cement
Gebondenheid op basis van bindmiddel	Hecht
Hoeveelheid (gewicht - aantal)	<ul style="list-style-type: none"><li>• 10,00 kg - 2 stuks</li></ul>
Totaal gewicht	20,00 kg
Eenvoudig bereikbaar	Ja
Identificatiemethode	Vaststelling zonder monsternamen

**Dringend verwijderen**

- Verwijder het asbestafval.

- Eenvoudige handelingen: mag via doe-het-zelf of door werknemer(s) met opleidingsattest eenvoudige handelingen  
Verwijderingvoorschriften volgens Codex over het welzijn op het werk Art. VI.3-54
- Eenvoudige handelingen: enkel door erkend asbestverwijderaar  
Verwijderingvoorschriften volgens Codex over het welzijn op het werk Art. VI.3-54

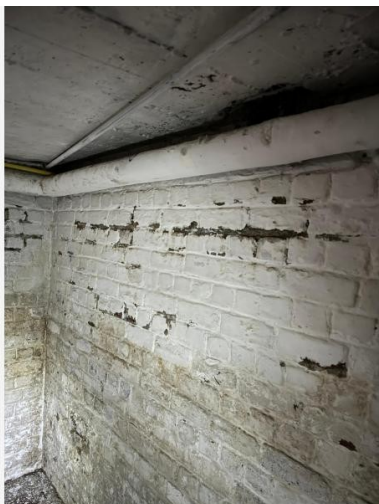
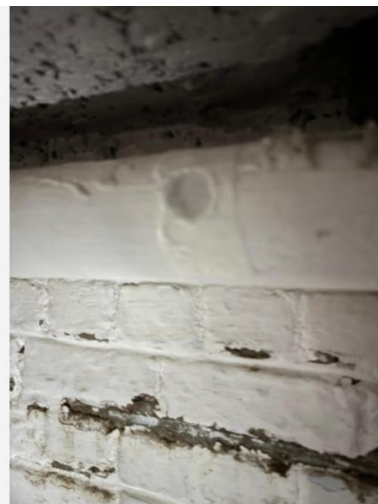
Eindbeoordeling materiaalrisico	Hoog materiaalrisico en/of hoge kans op vezelvrijgave
---------------------------------	---

Gebondenheid	Categorie 2: niet-hechtgebonden met matrix
Asbestsoort (vezeltype)	Amfibool aanwezig, uitgezonderd crocidoliet
Asbestconcentratie	Hoog ( $\geq 50\%$ )
Afschermingsgraad van het gehele materiaal	Geheel of deels (ook) vrij aan de binnenlucht
Toestand van het materiaal	Matig beschadigd, matig verweerd

#	Type	Referentie	Resultaat
5.1	Mengmonster	8128559	Chrysotiel, Amosiet
5.2	Mengmonster	8128560	Chrysotiel, Amosiet
5.3	Mengmonster	8128561	Chrysotiel, Amosiet

Beschrijving	Thermische isolatie kelder
Omgeving	Binnen
Primaire drager	HVAC infrastructuur en uitrusting
Asbestmateriaal	In-situ afwerkingslagen - Thermische isolatie
Bindmiddel van asbestmateriaal	Gips - kalk
Gebondenheid op basis van bindmiddel	Niet-hechtgebonden

**Dringend verwijderen**

- Sluit de ruimte luchtdicht af en vermijd het betreden van de ruimte.
- Verwijder dit asbestmateriaal zo snel mogelijk. Volg de toestand goed op.

- Hermetische zone (erkend asbestverwijderaar)  
Het betreden van de ruimte is een risico, daar op de grond reeds resten isolatiemateriaal te vinden zijn (zie foto's bijlage). Vezelvrijgave is een zekerheid bij verwijderen van deze niet-hechtgebonden toepassing. Om die reden moet alle thermische isolatie in de kelder verwijderd worden in een hermetische zone.

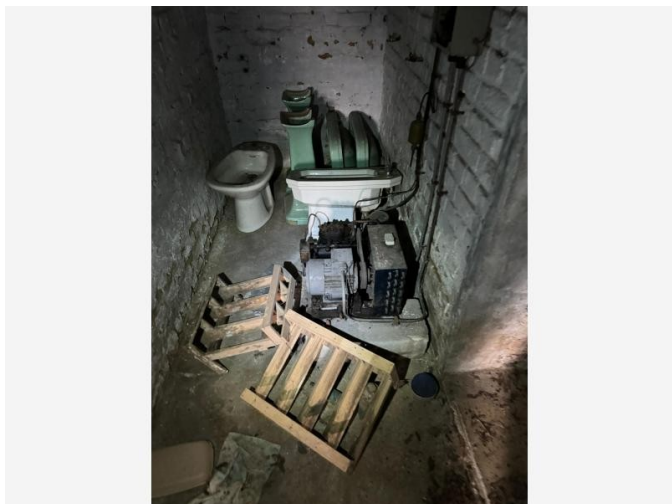
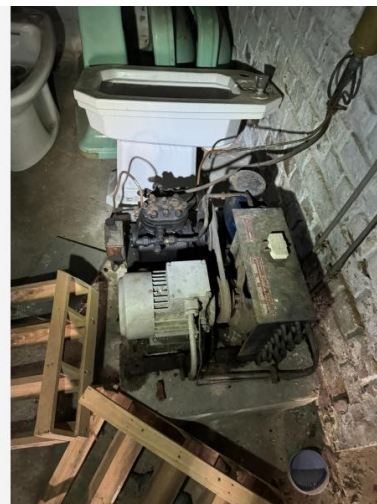
Eindbeoordeling materiaalrisico	Hoog materiaalrisico en/of hoge kans op vezelvrijgave
---------------------------------	---

Beschrijving	Pakking in toestel
Omgeving	Binnen
Primaire drager	Communicatie en elektrische infrastructuur en uitrusting
Asbestmateriaal	Pakking, dichting
Bindmiddel van asbestmateriaal	Karton - papier - viltachtig
Gebondenheid op basis van bindmiddel	Niet-hechtgebonden
Hoeveelheid (gewicht - aantal)	• 0,10 kg - 1 stuk
Totaal gewicht	0,10 kg
Eenvoudig bereikbaar	Ja

**Dringend verwijderen**

- Verwijder dit asbestmateriaal zo snel mogelijk. Volg de toestand goed op.

- Eenvoudige handelingen: mag via doe-het-zelf of door werknemer(s) met opleidingsattest eenvoudige handelingen  
Verwijderingvoorschriften volgens Codex over het welzijn op het werk Art. VI.3-54. Het is aangeraden om het toestel in zijn geheel te verwijderen als asbestafval.
- Eenvoudige handelingen: enkel door erkend asbestverwijderaar  
Verwijderingvoorschriften volgens Codex over het welzijn op het werk Art. VI.3-54. Het is aangeraden om het toestel in zijn geheel te verwijderen als asbestafval.

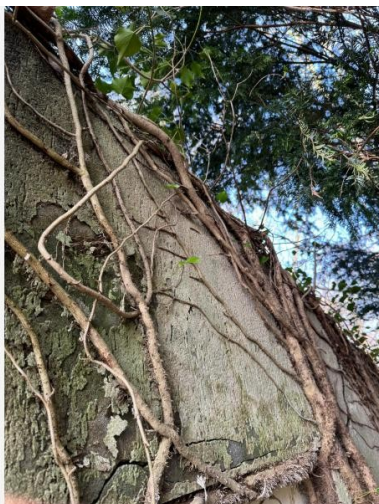
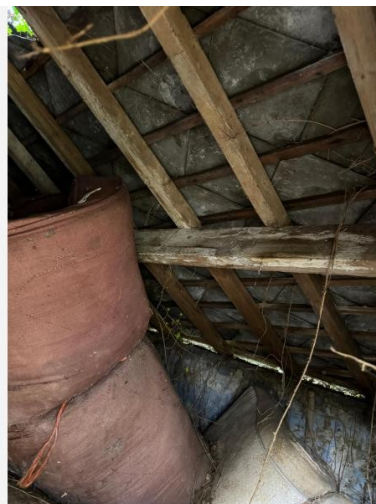
Beschrijving	Asbestleien
Omgeving	Binnen
Primaire drager	Schuin dak
Asbestmateriaal	Dak- en gevelbekleding - Lei, shingle
Bindmiddel van asbestmateriaal	Cement
Gebondenheid op basis van bindmiddel	Hecht
Hoeveelheid (oppervlakte - aantal)	• 4,00 m <sup>2</sup> - 1 stuk
Totale oppervlakte	4,00 m <sup>2</sup>
Eenvoudig bereikbaar	Ja

**Verwijderen**

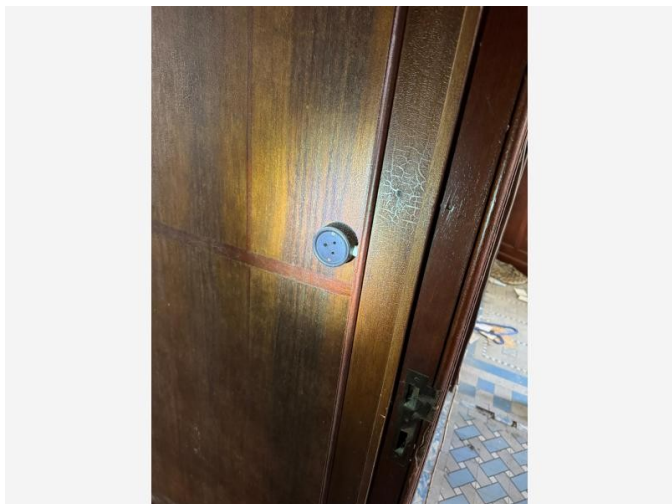
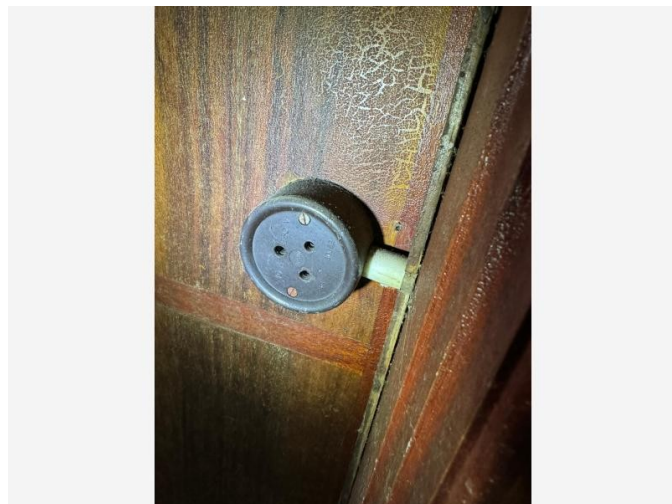
Beschrijving	Stopcontacten en schakelaars
Omgeving	Binnen
Primaire drager	Communicatie en elektrische infrastructuur en uitrusting
Asbestmateriaal	Plaat, paneel, tablet - Type Bakeliet
Bindmiddel van asbestmateriaal	Kunststof of -hars
Gebondenheid op basis van bindmiddel	Hecht
Hoeveelheid (oppervlakte - dikte - aantal)	● 0,50 m <sup>2</sup> - 1,00 cm - 1 stuk
Totaal volume	0,005 m <sup>3</sup>

<b>Eenvoudig bereikbaar</b>	Ja
<b>Bevestigingswijze</b>	<ul style="list-style-type: none"><li>• Geschroefd</li></ul>
<b>Identificatiemethode</b>	Vaststelling zonder monstername
<b>Destructieve handeling voor identificatie</b>	Nee
<b>Opmerking</b>	Alle zwarte stopcontacten en schakelaars zijn van Bakeliet, zowel in het hoofdgebouw en kelder, als in het bijgebouw.

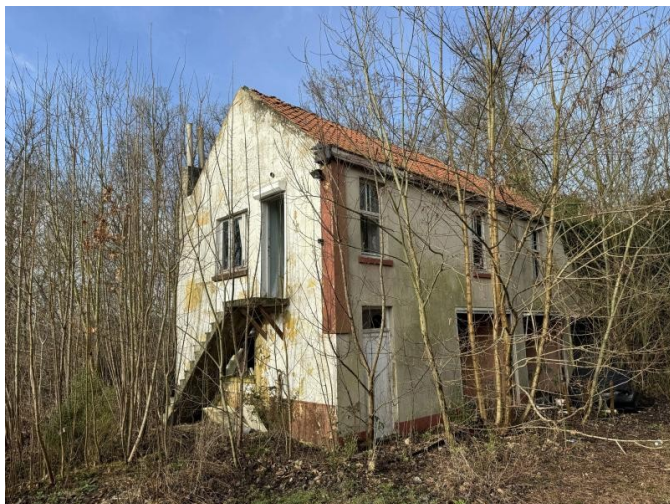
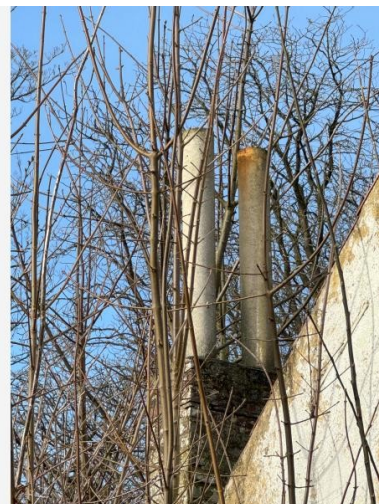
Beschrijving	Schoorsteenpijp
Omgeving	Buiten
Primaire drager	Plat dak
Asbestmateriaal	Rookgaskanaal
Bindmiddel van asbestmateriaal	Cement
Gebondenheid op basis van bindmiddel	Hecht
Hoeveelheid (lengte - omtrek - dikte - aantal)	• 2,00 m - 30,00 cm - 1,00 cm - 2 stuks
Totaal volume	0,012 m <sup>3</sup>

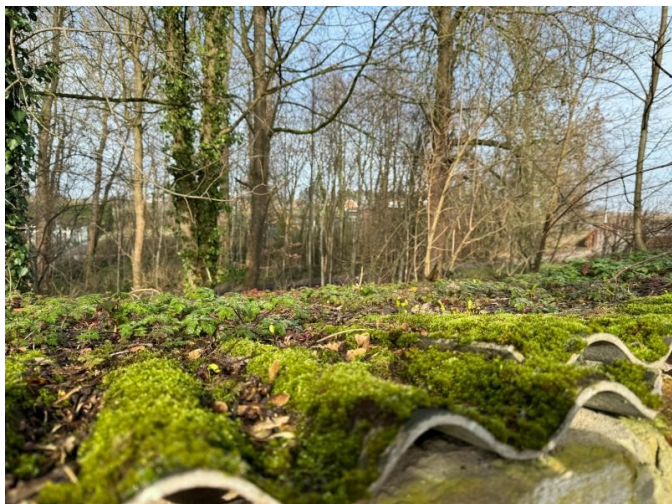
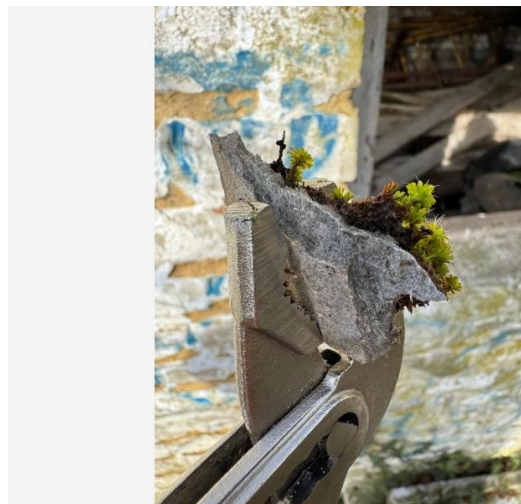
Beschrijving	Golfplaten dak beschutting
Omgeving	Buiten
Primaire drager	Schuin dak
Asbestmateriaal	Dak- en gevelbekleding - Golfplaat
Bindmiddel van asbestmateriaal	Bitumen (roofing, teer, asfalt)
Gebondenheid op basis van bindmiddel	Hecht
Hoeveelheid (oppervlakte - aantal)	• 12,00 m <sup>2</sup> - 1 stuk
Totale oppervlakte	12,00 m <sup>2</sup>
Eenvoudig bereikbaar	Ja
Bevestigingswijze	• Genageld, geniet

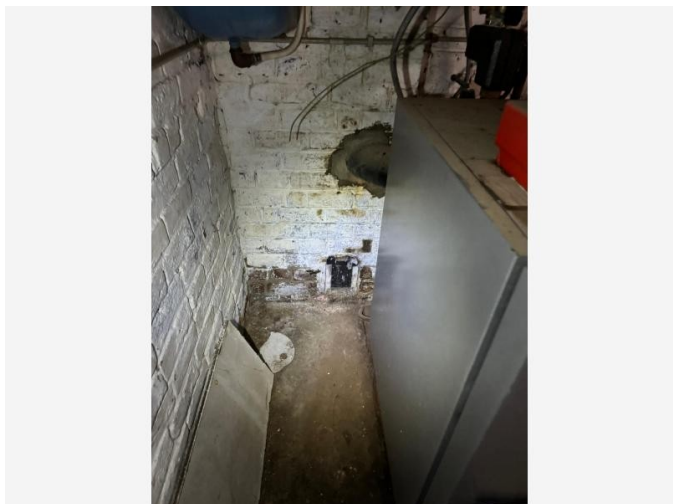
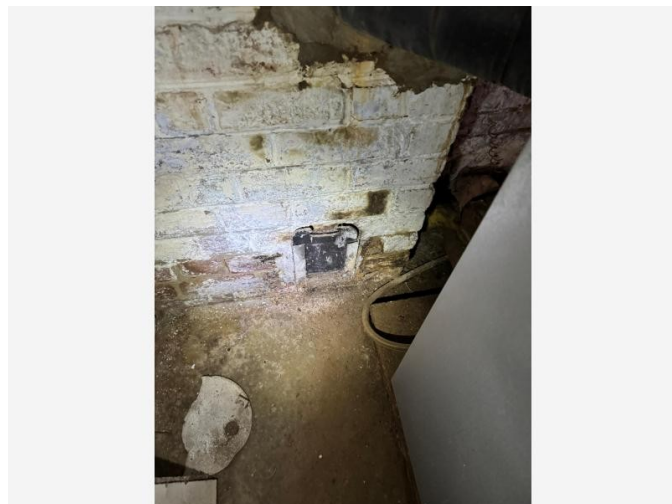
Beschrijving	schouwplaat
Omgeving	Binnen
Primaire drager	Binnenwand
Asbestmateriaal	Verloren bekisting - Plaat
Bindmiddel van asbestmateriaal	Cement
Gebondenheid op basis van bindmiddel	Hecht
Hoeveelheid (oppervlakte - aantal)	• 0,10 m <sup>2</sup> - 1 stuk
Totale oppervlakte	0,10 m <sup>2</sup>
