ETAT DES LIEUX CONTRADICTOIRE

D'UN IMMEUBLE sis à
Avenue Montéfiore n° 15 boîte 21 à 4130 ESNEUX
Appartement 2^{ème} étage

Bail signé le 18/04/2019

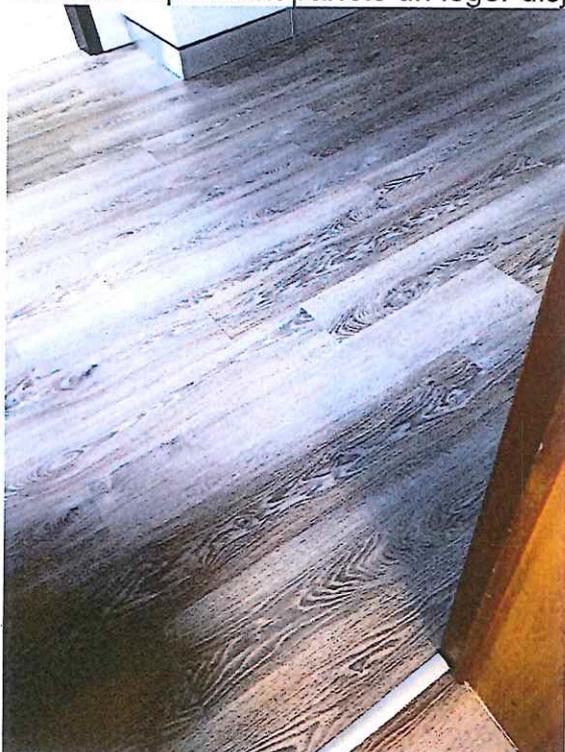
L'ensemble des pièces est recouvert d'un parquet type synthétique, imitation bois. Cet ensemble est neuf, au complet et bien posé. On note cependant parfois un léger fléchissement en se déplaçant dans les pièces.

Plinthes en bois, peintes ton blanc, nouvelle peinture, ensemble au complet, en parfait état. On note cependant parfois un léger disjoint avec le revêtement de sol.

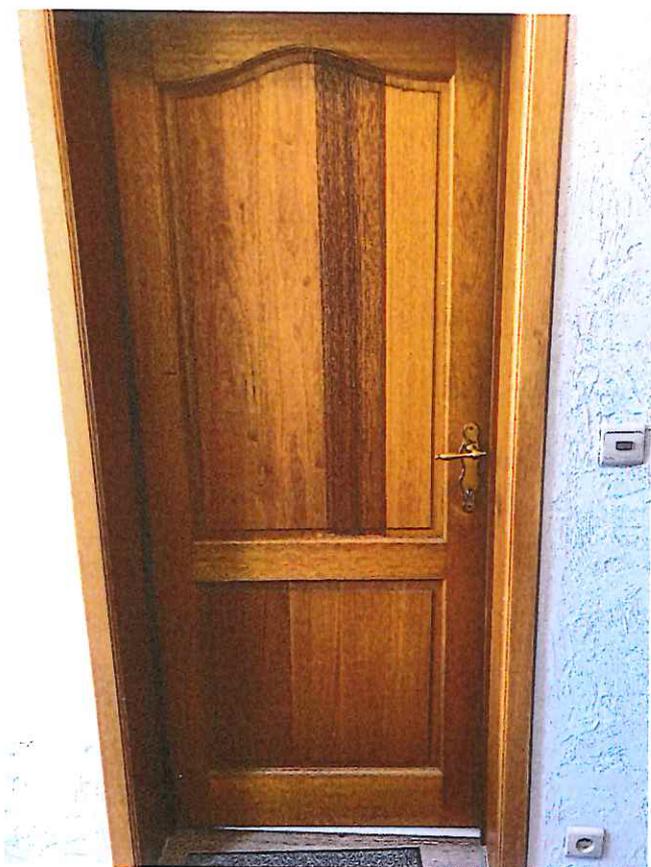
Ensemble ébrasements, chambranles et listels en bois massif, finition bois apparente, ayant reçu un verni de protection. Ensemble bien fixé, en bon état. On note cependant, sur l'ébrasement et le chambranle côté droit, côté hall, quelques défauts sur le champ. L'intérieur est en parfait état.

Feuille de porte en bois massif, à deux panneaux, avec une finition vernie, ensemble en parfait état. On note cependant, côté hall, une griffe de +/- 15 cm de long au droit de la traverse intermédiaire et deux traces sans profondeur sur le panneau, de +/- 20 cm sur 2-3mm de large.

Côté intérieur, on note, sur le panneau supérieur, quelques auréoles sur une surface de +/- 20 cm de diamètre et des traces plus foncées au droit de la quincaillerie.

Quincaillerie type laiton qui n'est pas neuve, avec un peu de jeu et qui présente une finition usée. Deux plaques de propreté de la même finition, bien fixées, avec un cylindre type Yale.

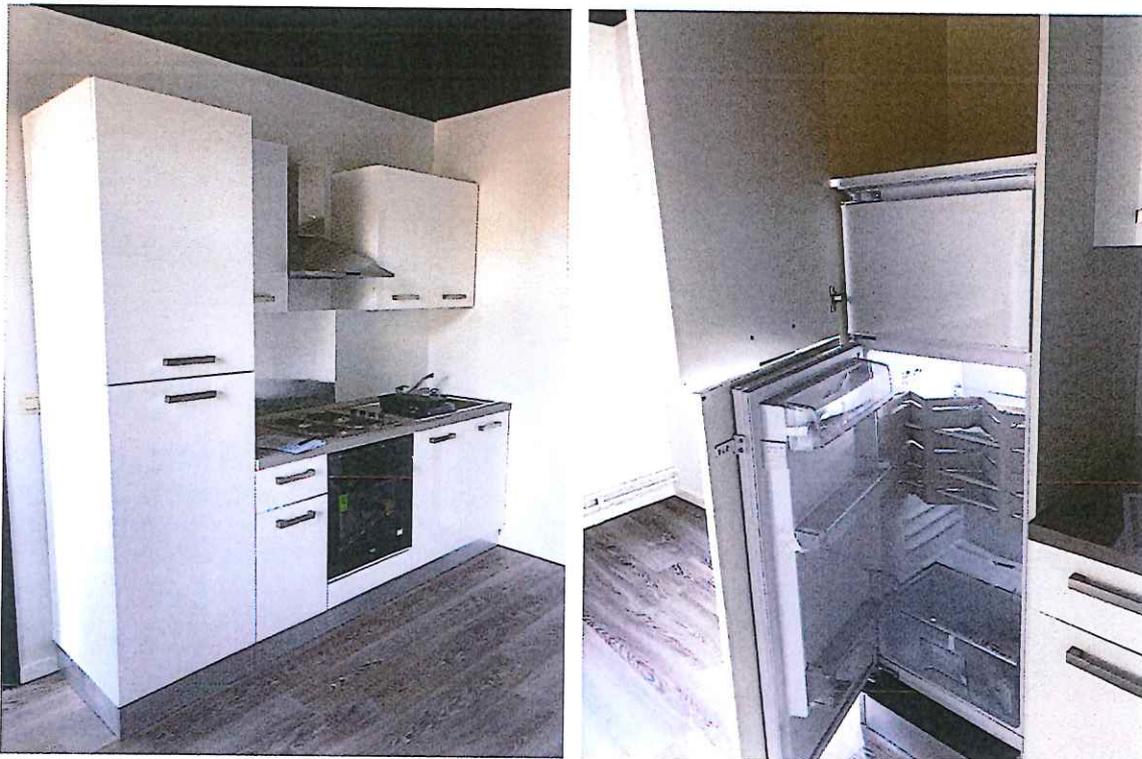
Ensemble avec les faces laquées ton blanc, ensemble en parfait état. Chaque ouvrant est équipé d'un tirant en acier, parfaitement fixé. Les champs sont en stratifié, ton blanc.

Plan de travail en stratifié, imitation marbre, parfaitement fixé, avec un profil contre le mur et des joints souples en parfait état.

A côté, un évier en acier inoxydable, neuf, en parfait état, parfaitement fixé, sans bosses, équipé d'une bonde et d'un robinet avec un bec verseur orientable, d'un filtre et d'un porte-filtre. Ce robinet est de type thermostatique.

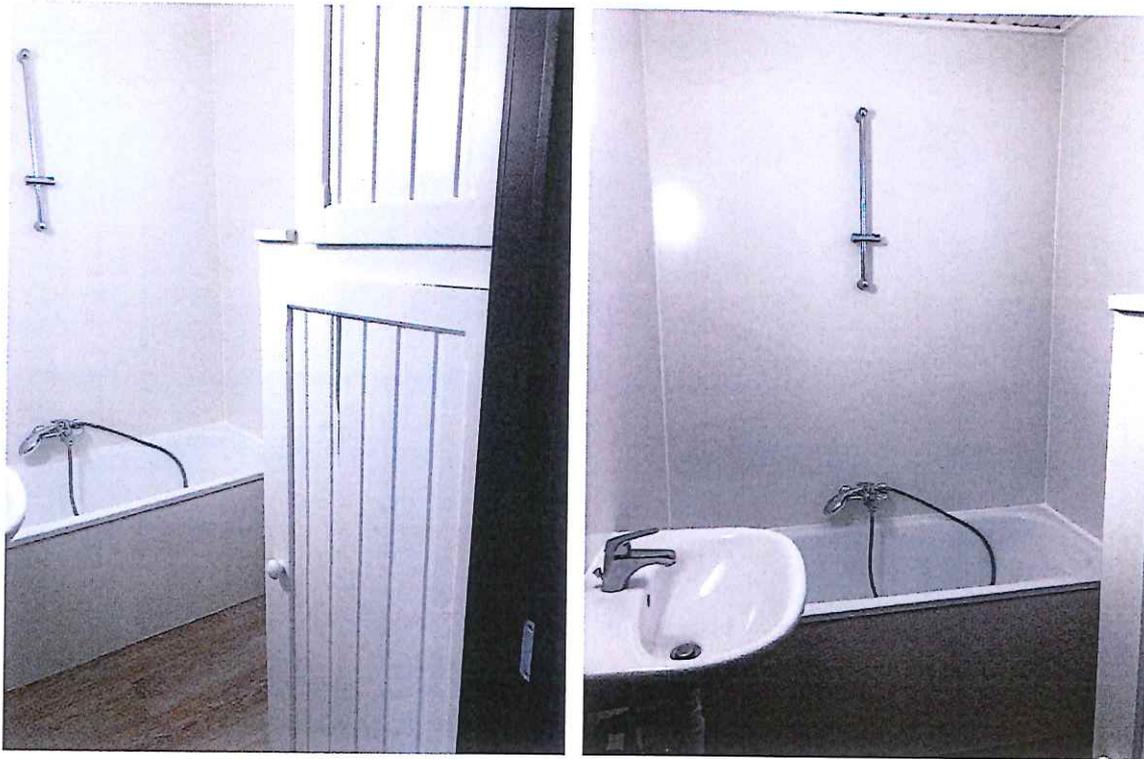
Recouverts d'un matériau synthétique, du sol au plafond. Les joints entre les différents panneaux sont apparents. Tous les joints sont de type souple. Cet ensemble est au complet et en parfait état si ce n'est les joints qui présentent parfois quelques défauts d'aspect et on note, au droit de la porte d'entrée, que la réalisation se fait en deux panneaux.

- Une baignoire en acier émaillé, ton blanc, en parfait état. On note cependant quelques traces noires au droit de la bonde qui est pourvue d'un bouchon et d'une chaînette parfaitement fixée. On note encore, sur le rebord de la baignoire, les traces d'un papier collant. Robinet parfaitement fixé, type mitigeur, avec un flexible et un pommeau en parfait état. Une barre de douche parfaitement fixée, avec le support de pommeau. La face avant de la baignoire est pourvue d'une trappe de visite qui est fixée avec un papier collant.

- Une armoire réalisée sur mesure et sur place, ensemble peint blanc. La peinture est en parfait état. On note un défaut au droit de la jonction entre deux planches de la porte inférieure. Dans le placard, on retrouve un décompteur, un boiler d'eau chaude de marque Atlantic dont la carrosserie blanche est en parfait état, avec un vase d'expansion parfaitement fixé. Dans la partie supérieure, une armoire avec une tablette intermédiaire. On note que l'élément de fermeture ne remplit pas parfaitement sa fonction. Cette menuiserie peinte ton blanc présente parfois quelques écaillages.

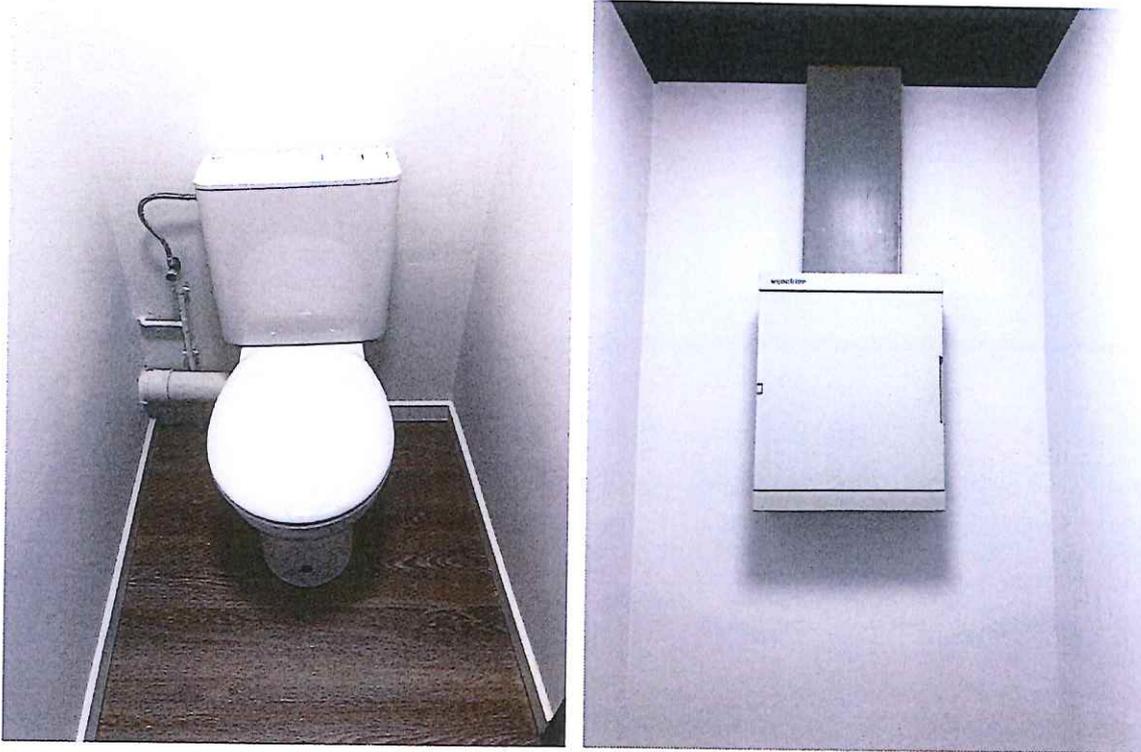
Plinthes suivant descriptif général, avec un léger disjoint avec le revêtement de sol.

- Une cuvette de WC posée au sol, en porcelaine, ensemble en parfait état et neuf, avec un double couvercle de qualité. Une chasse Geberit, à deux débits.
- Un coffret à fusibles, avec sa porte bien fixée. L'ensemble des fusibles est parfaitement répertorié.

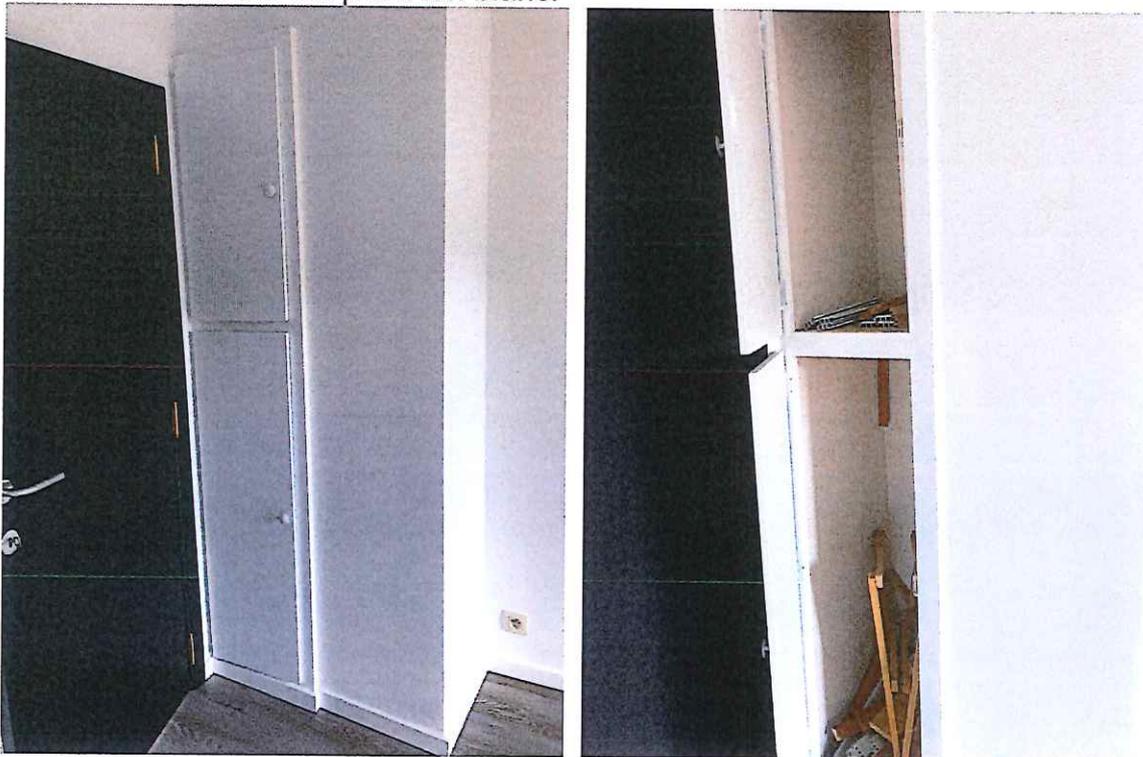
Suivant descriptif général. On note que dans ce cas également, la tablette de fenêtre est fortement dépolie et griffée.

Une gaine technique dont l'accès est possible via deux portes reprises dans une structure en bois. Cet ensemble est peint ton blanc.
