ETAT DES LIEUX CONTRADICTOIRE

D'UN IMMEUBLE sis à
Avenue Montéfiore 15, boîte 0022 à 4130 ESNEUX

Appartement

Dressé le 30/11/2018 par A. GULPEN,
Architecte - 0497/702235 – andre@gulpen.be

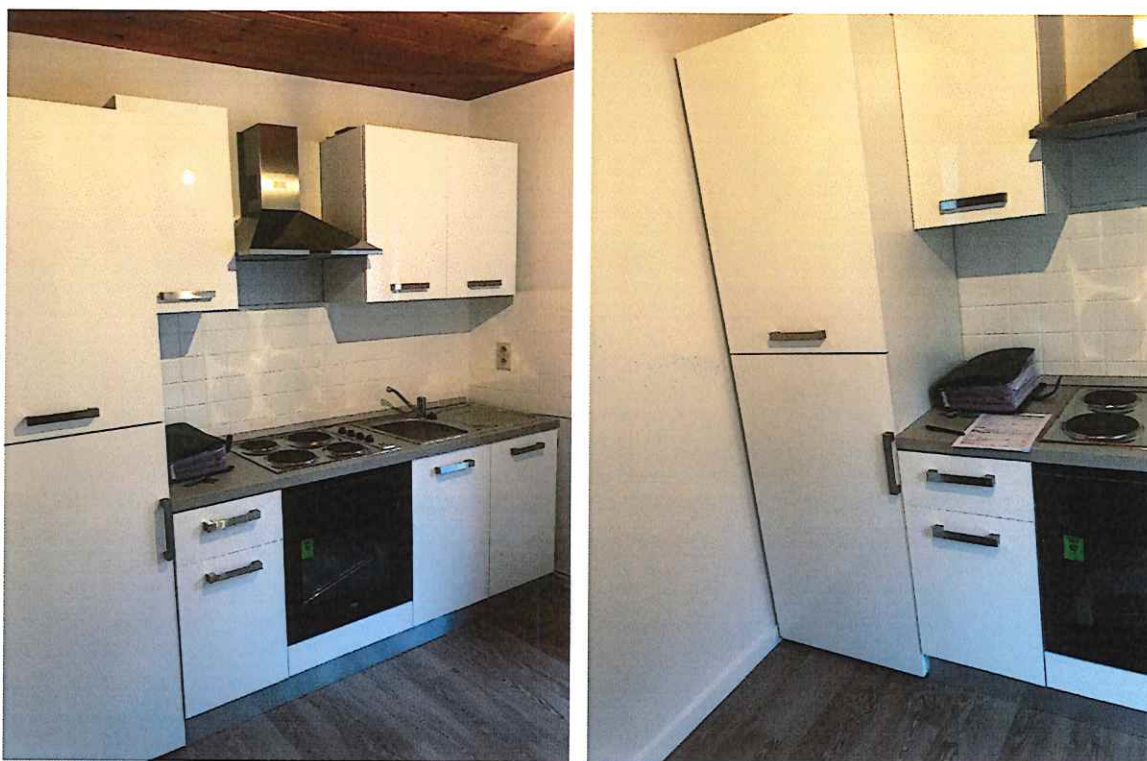
Plinthes : finition inox. Sur la face avant, le retour n'a pas été terminé.

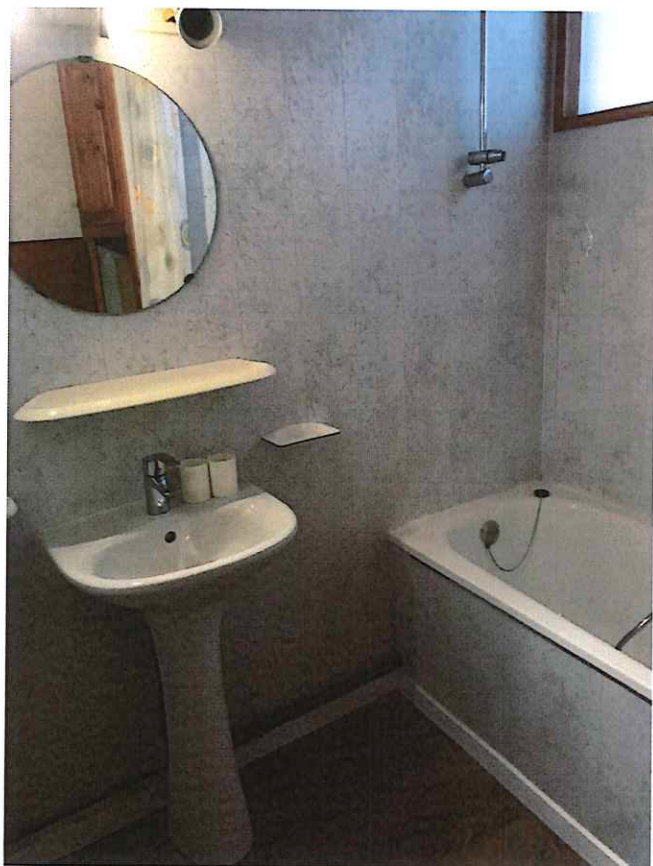
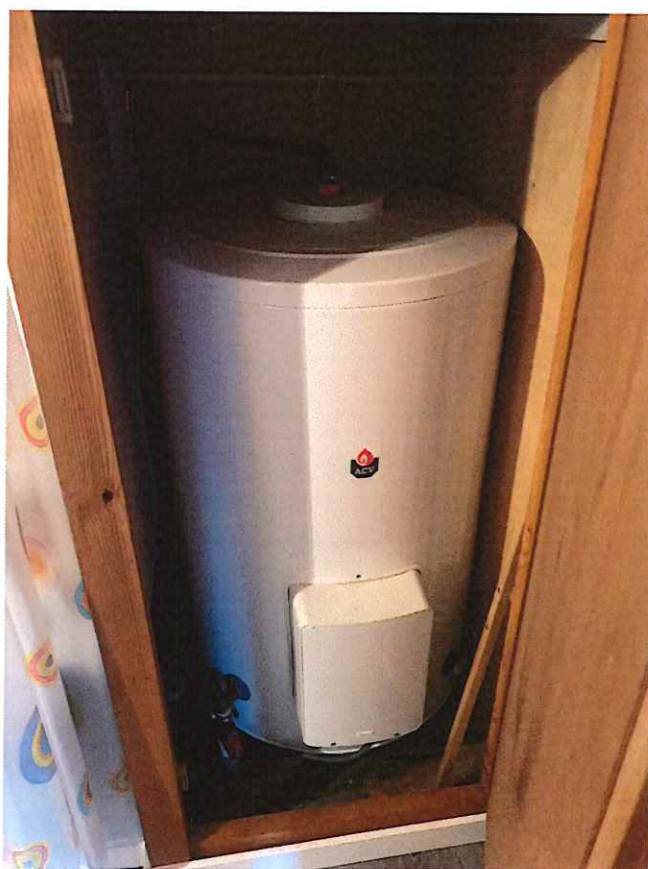
La porte, en planches languetées, est en bon état. On note cependant, sur la face intérieure, un disjoint de 2-3mm avec le panneau de finition. Chaque porte est équipée d'un tirant en bois, bien fixé.

Deux petits crochets derrière la porte, bien fixés.

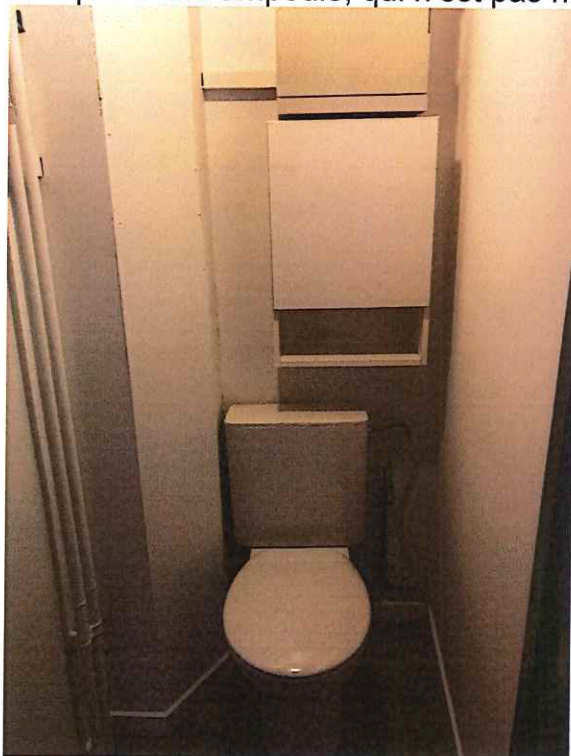
Un spot à une ampoule, qui n'est pas neuf, en PVC, bien fixé.
