Asbestinventarisatetest

Sluisstraat 32, 9130 Beveren

Attestnummer : **20240413-000075.000**

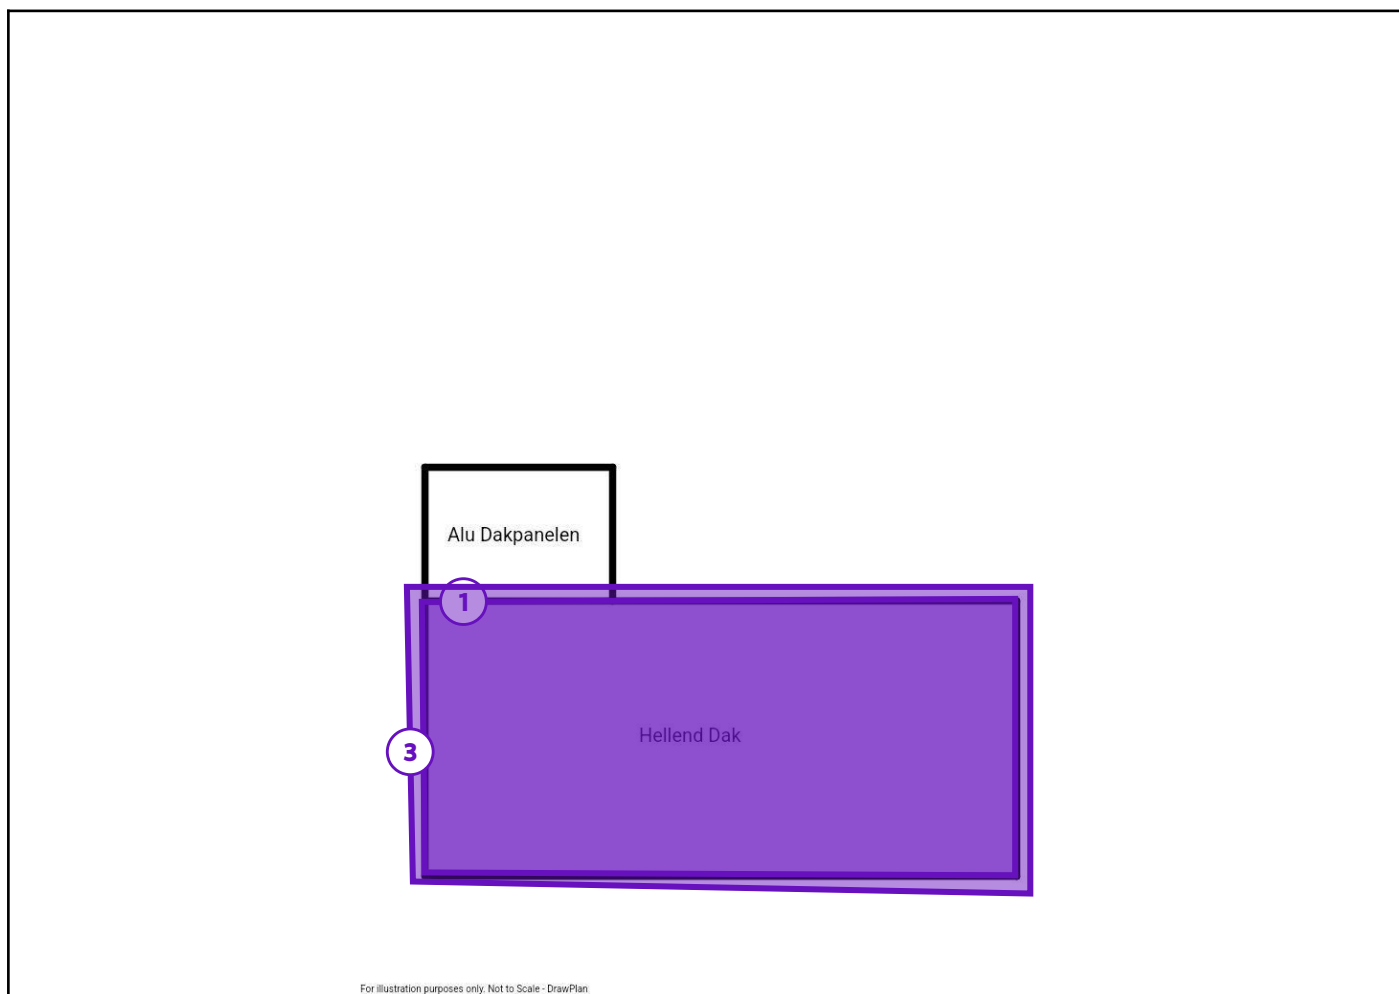
Plan 1.3: dakenplan

Beschrijving	Type	Actie
1. oorspronkelijke dak niet zichtbaar	Beperking	-
3. onderdak woning = niet asbesthoudend	Advies	-

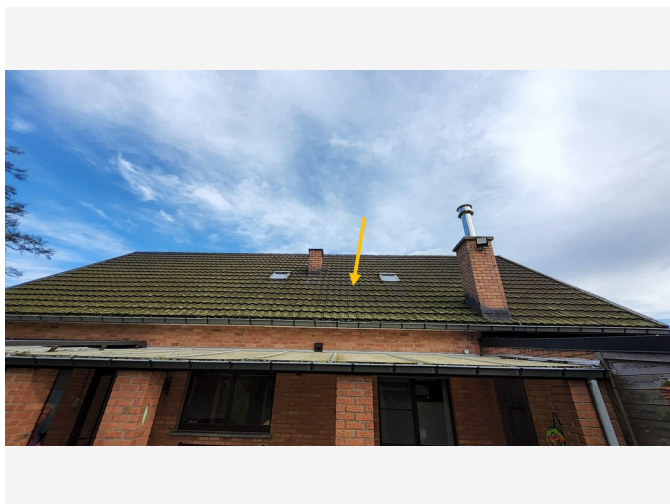
Situeringsfoto

Tijdelijke beperking

Reden: Er is geen volledige risicobeoordeling mogelijk

Uitleg van de asbestdeskundige: Er zit een overzetdak over bestaande dakconstructie. Niet zichtbaar welke toepassing hier eventueel nog onder zit.

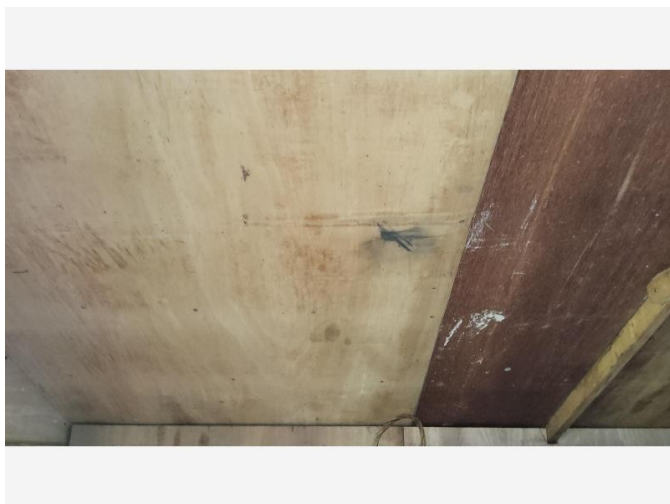
Vrije foto

onderdak = niet asbesthoudend = houten platen

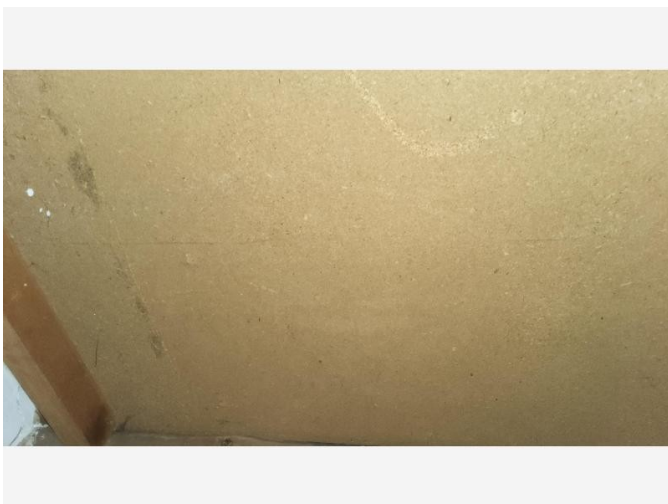
Vrije foto

onderdak = niet asbesthoudend = houten platen

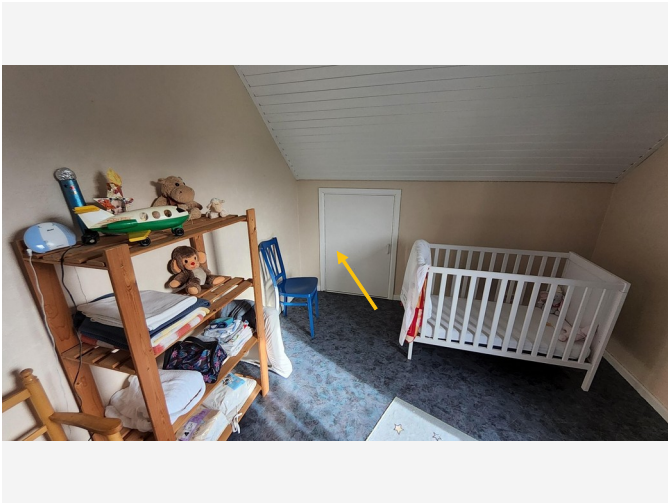
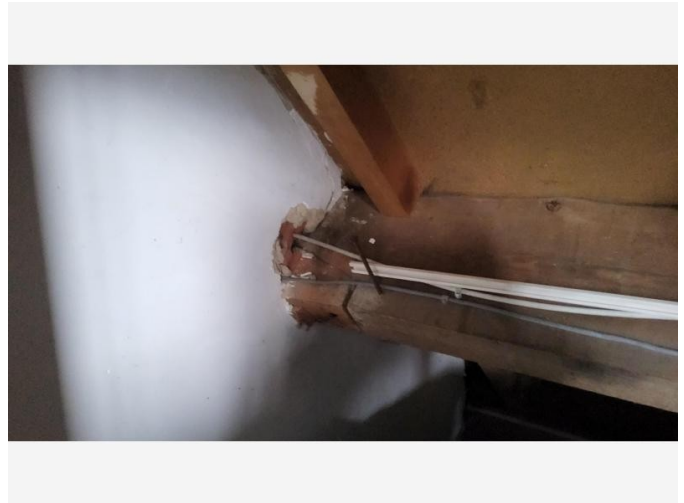
Fiche 4: pleisterwerk muur

Geen asbest

#	Type	Referentie	Resultaat
4.1	Mengmonster	1	Geen asbest

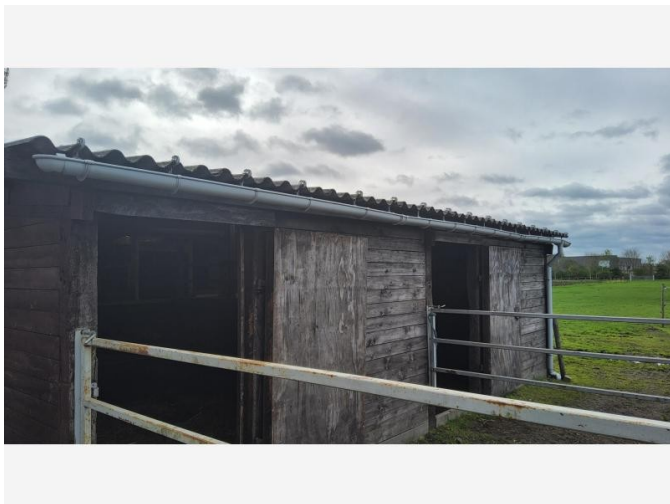
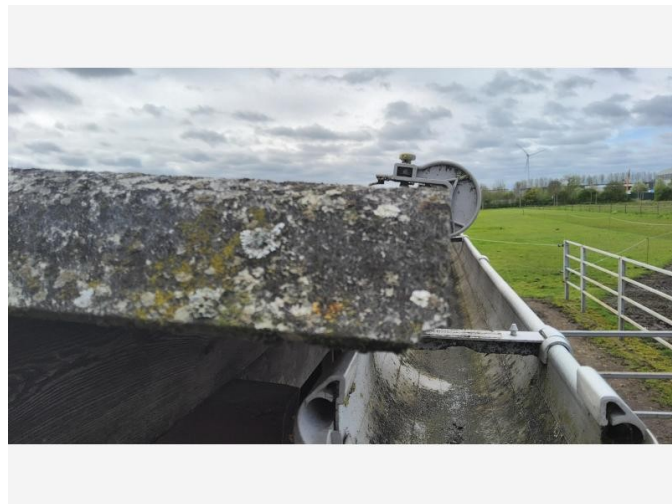
Fiche 5: golfplaten paardenstalling

Geen asbest

#	Type	Referentie	Resultaat
5.1	Puntmonster	4	Geen asbest

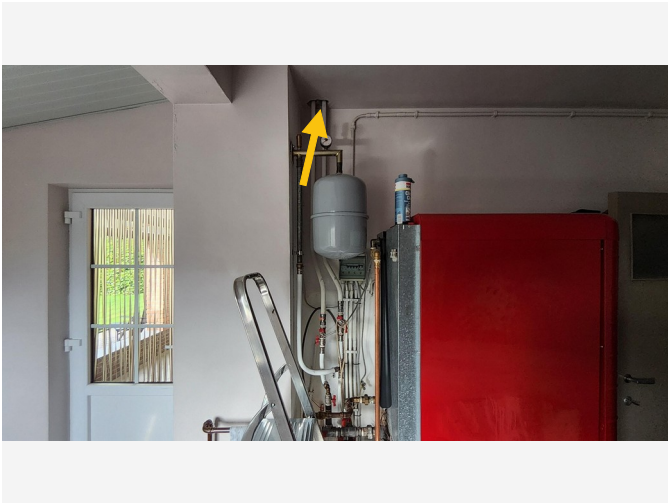
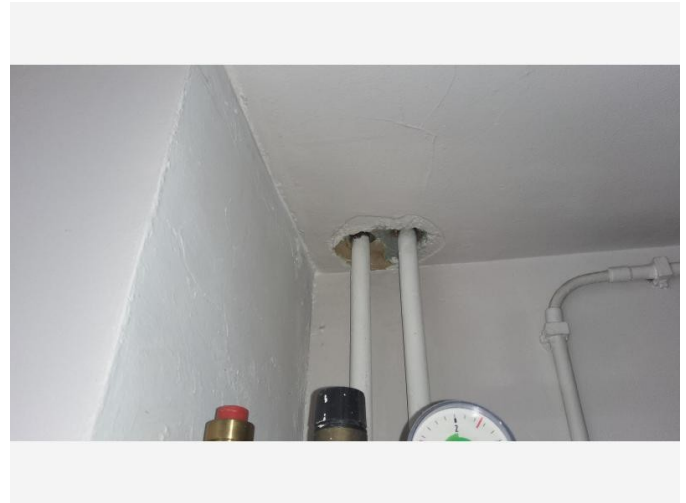
Fiche 6: pleisterwerk plafond

Geen asbest

#	Type	Referentie	Resultaat
6.1	Mengmonster	2	Geen asbest

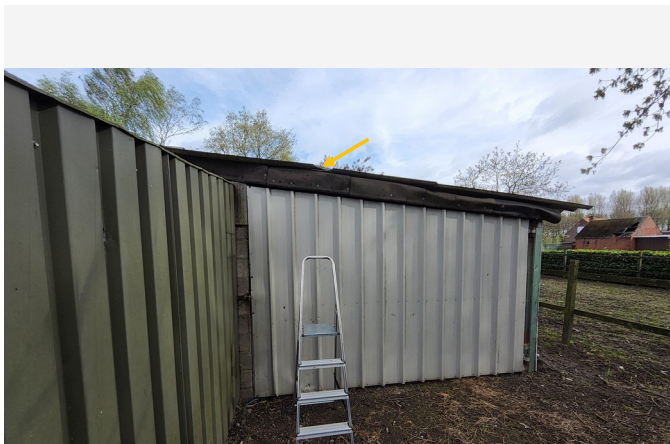
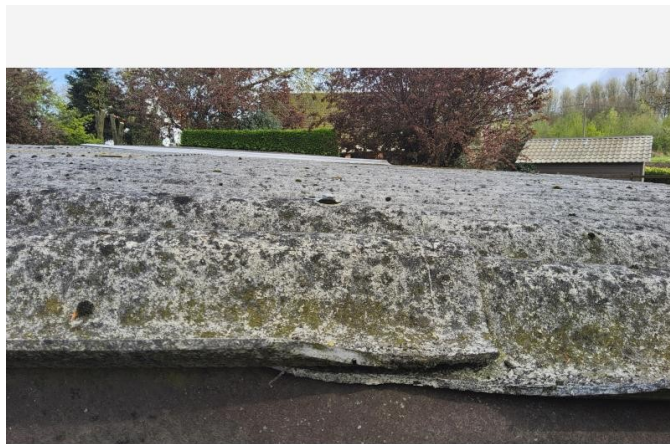
Fiche 7: golfplaten stallingen

Geen asbest

#	Type	Referentie	Resultaat
7.1	Puntmonster	3	Geen asbest
