Asbestinventarisatetest

Kalishoekstraat 141, 9120 Beveren

Attestnummer : 20240530-000054.000

Uitgegeven op : 30.05.2024

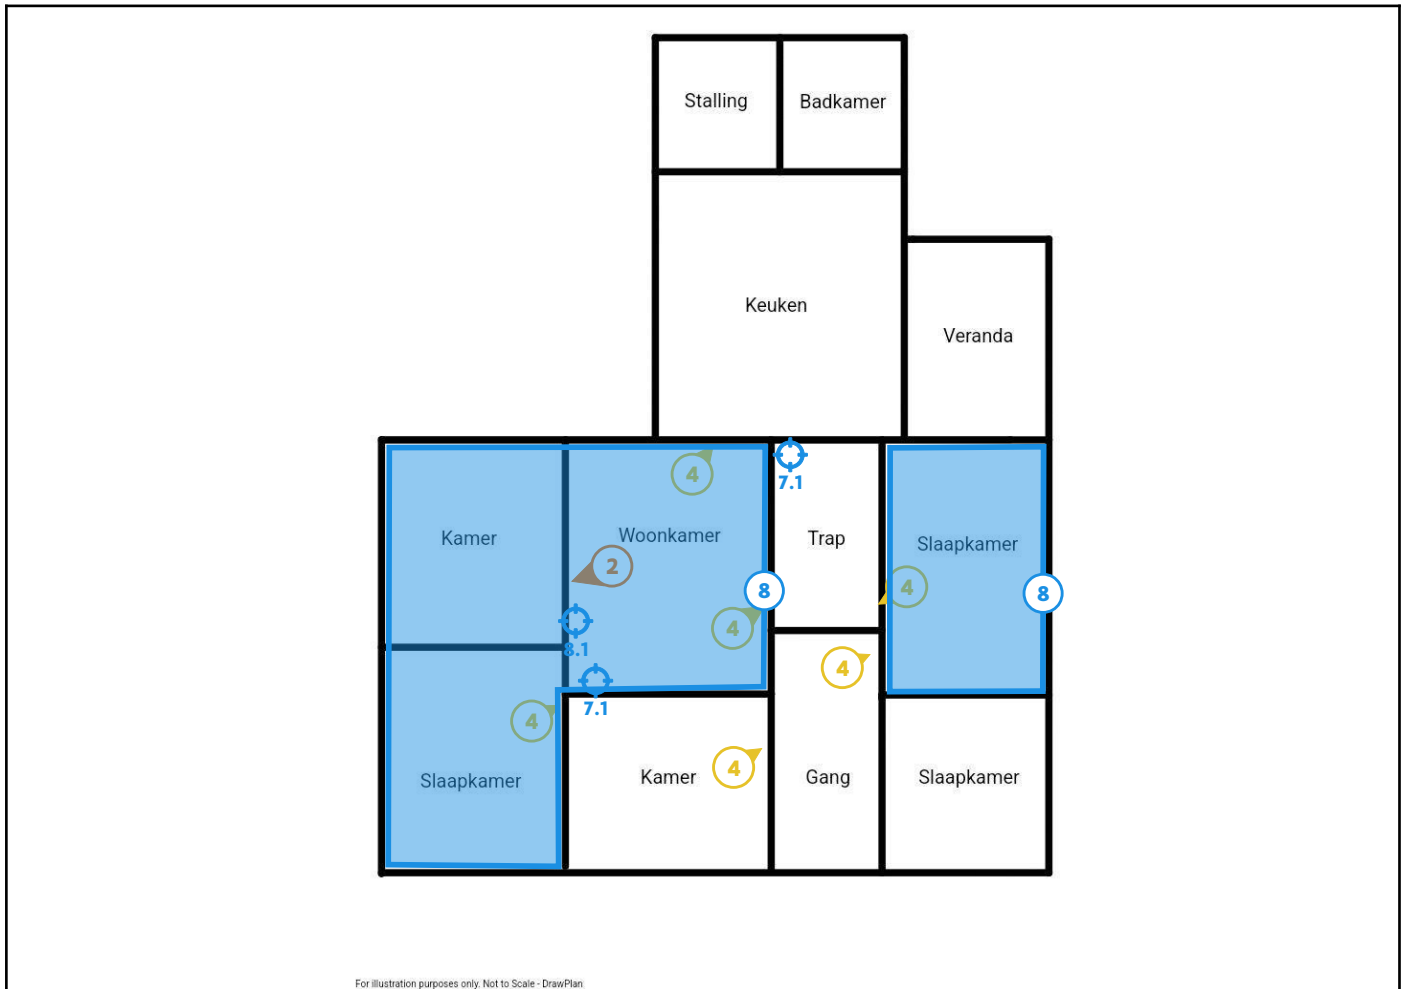
Plan 1.1: grondplan

Beschrijving	Type	Actie
2. koord kachel	Asbestmateriaal	Verwijderen
4. bakeliet stopcontacten en schakelaars	Asbestmateriaal	Zorgvuldig beheren
7. pleisterwerk muur	Geen asbest	-
7.1 Code: 1	Mengmonster	-
8. pleisterwerk plafond	Geen asbest	-
8.1 Code: 2	Mengmonster	-

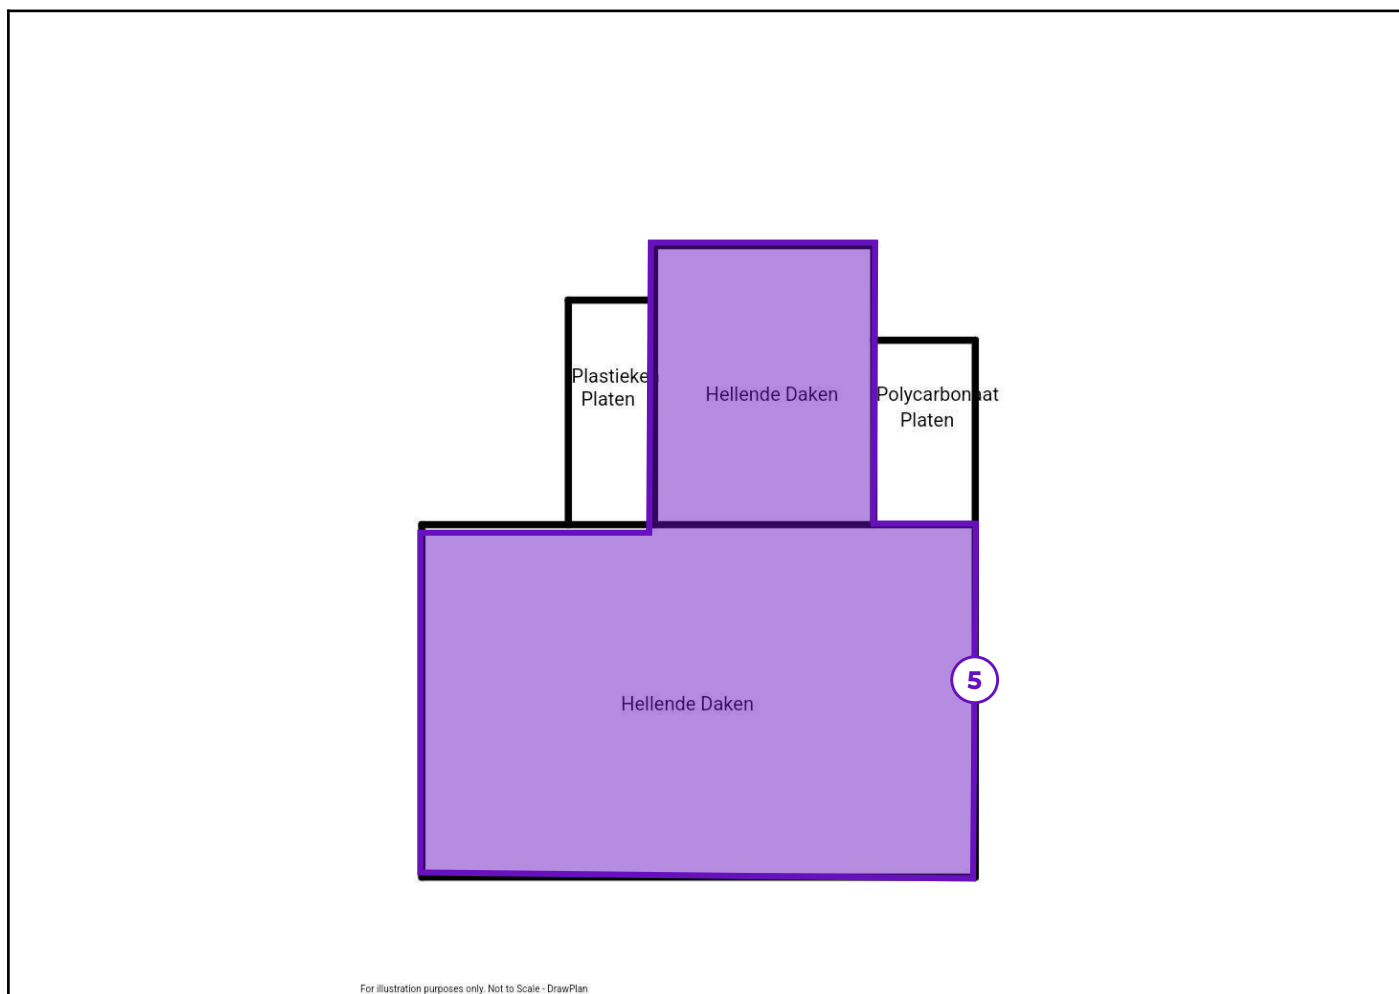
Plan 1.3: dakenplan

Beschrijving	Type	Actie
5. onderdak = niet asbesthoudend	Advies	-

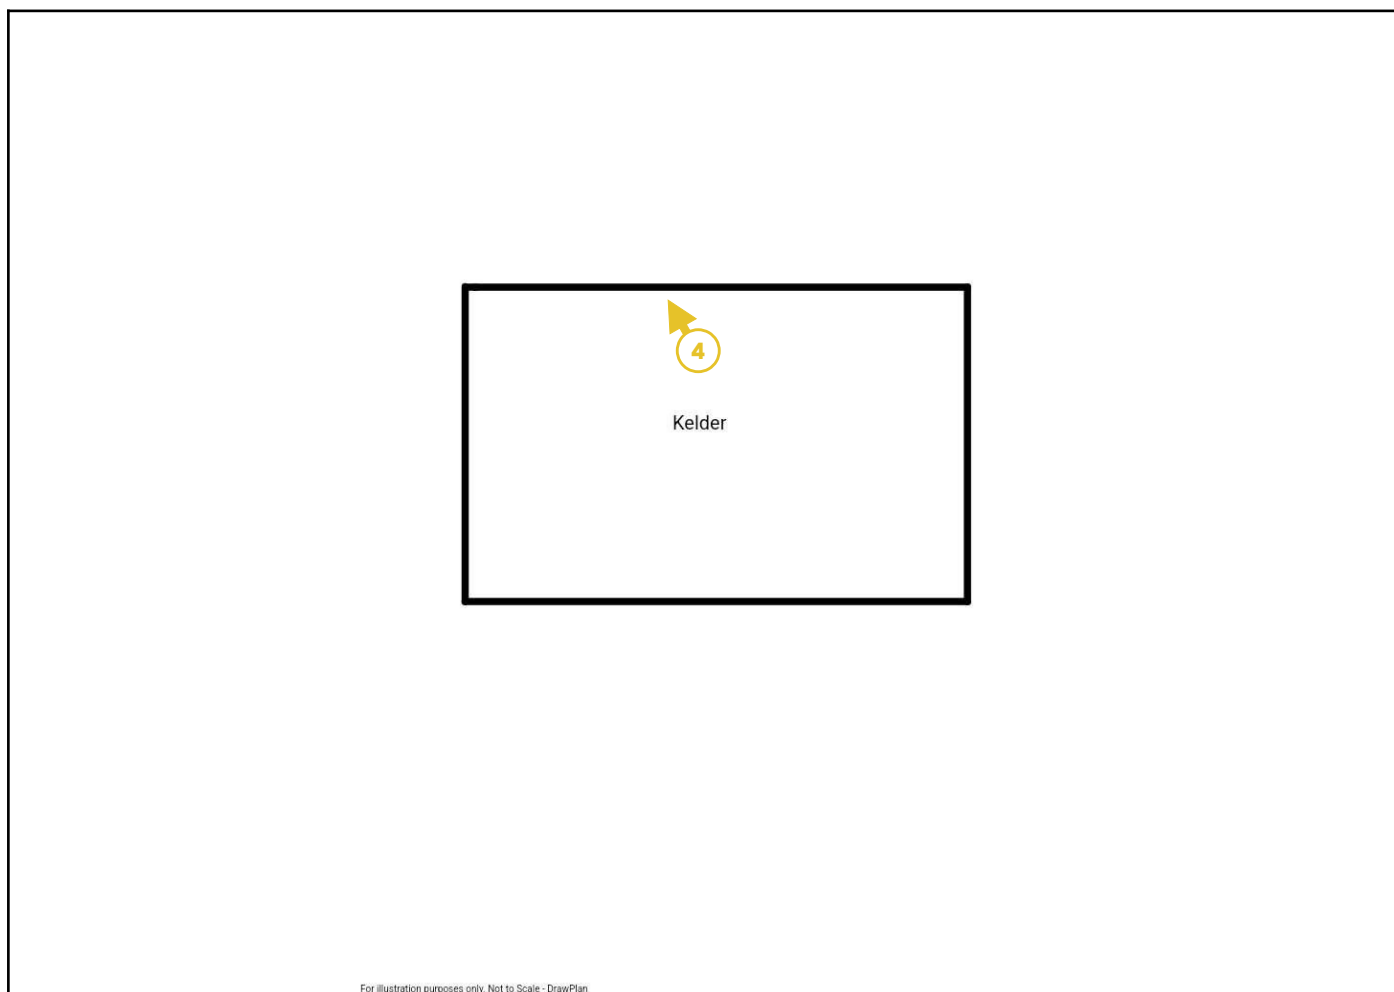
Plan 1.4: kelder

Beschrijving	Type	Actie
4. bakeliet stopcontacten en schakelaars	Asbestmateriaal	Zorgvuldig beheren

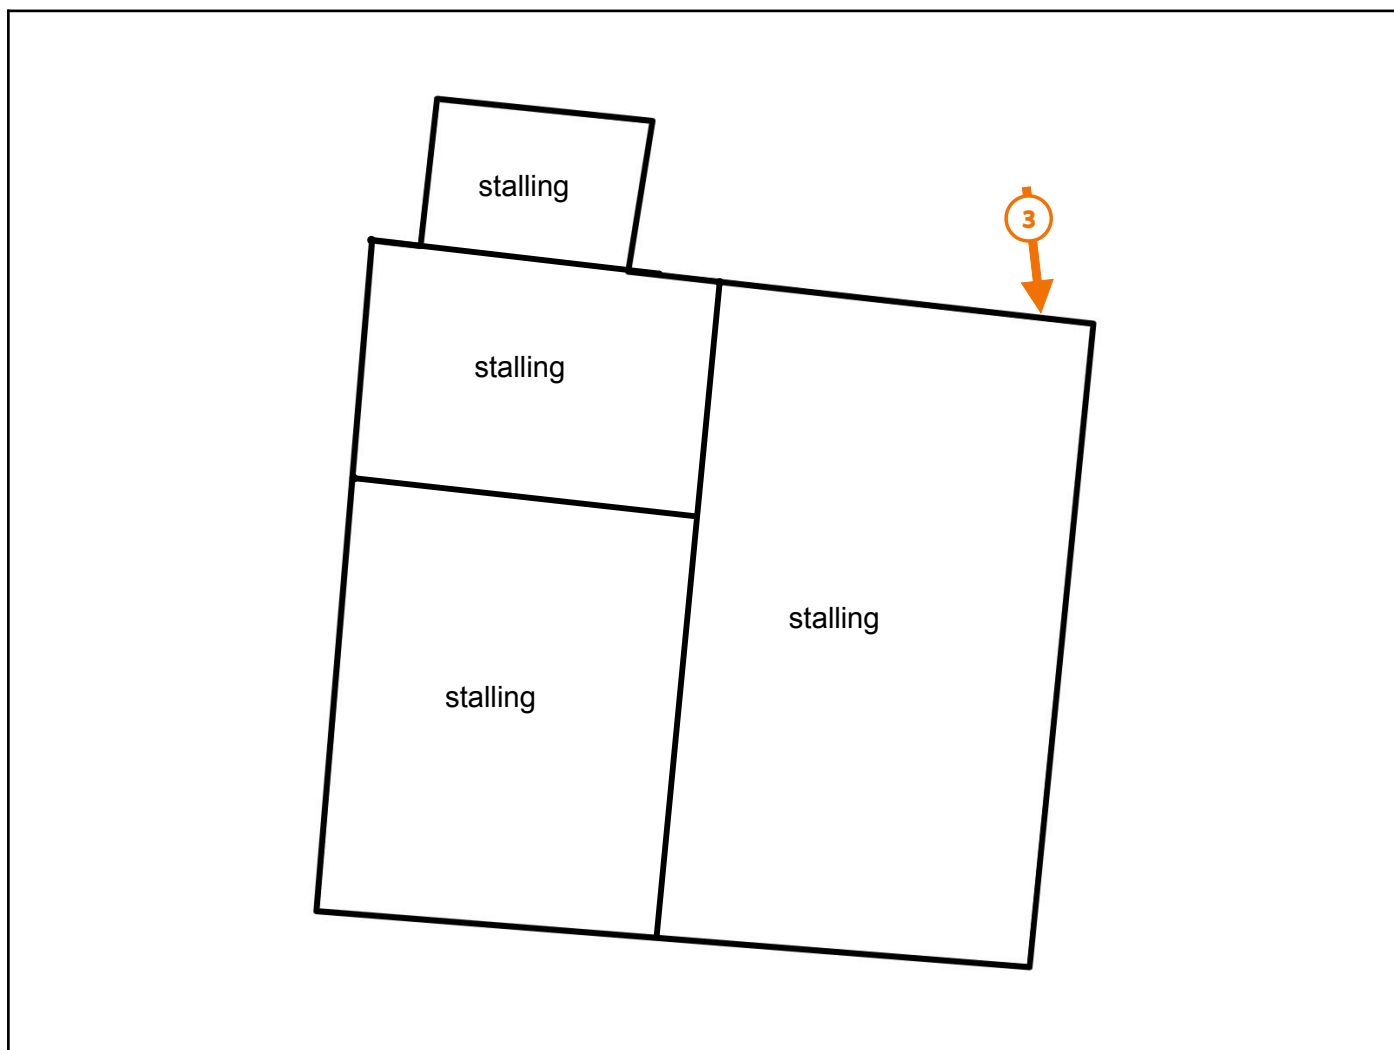
Plan 2.1: grondplan

Beschrijving	Type	Actie
3. verluchtungskanaal aanzijkant stalling	Asbestmateriaal	Verwijderen

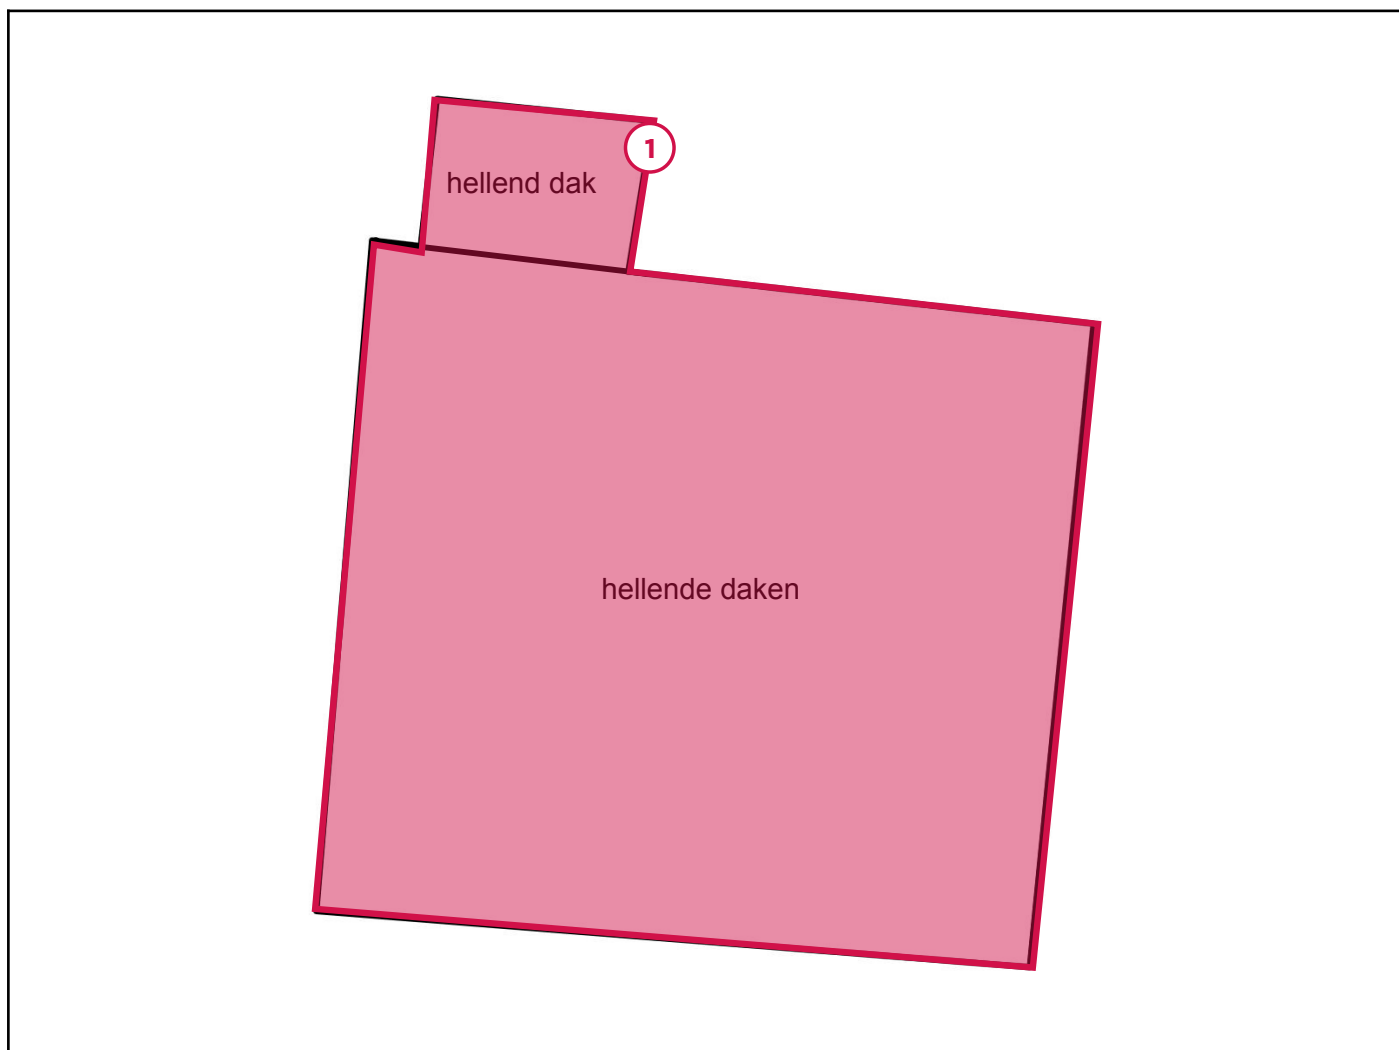
Plan 2.2: dakenplan

Beschrijving	Type	Actie
1. golfplaten stalling	Asbestmateriaal	Dringend verwijderen

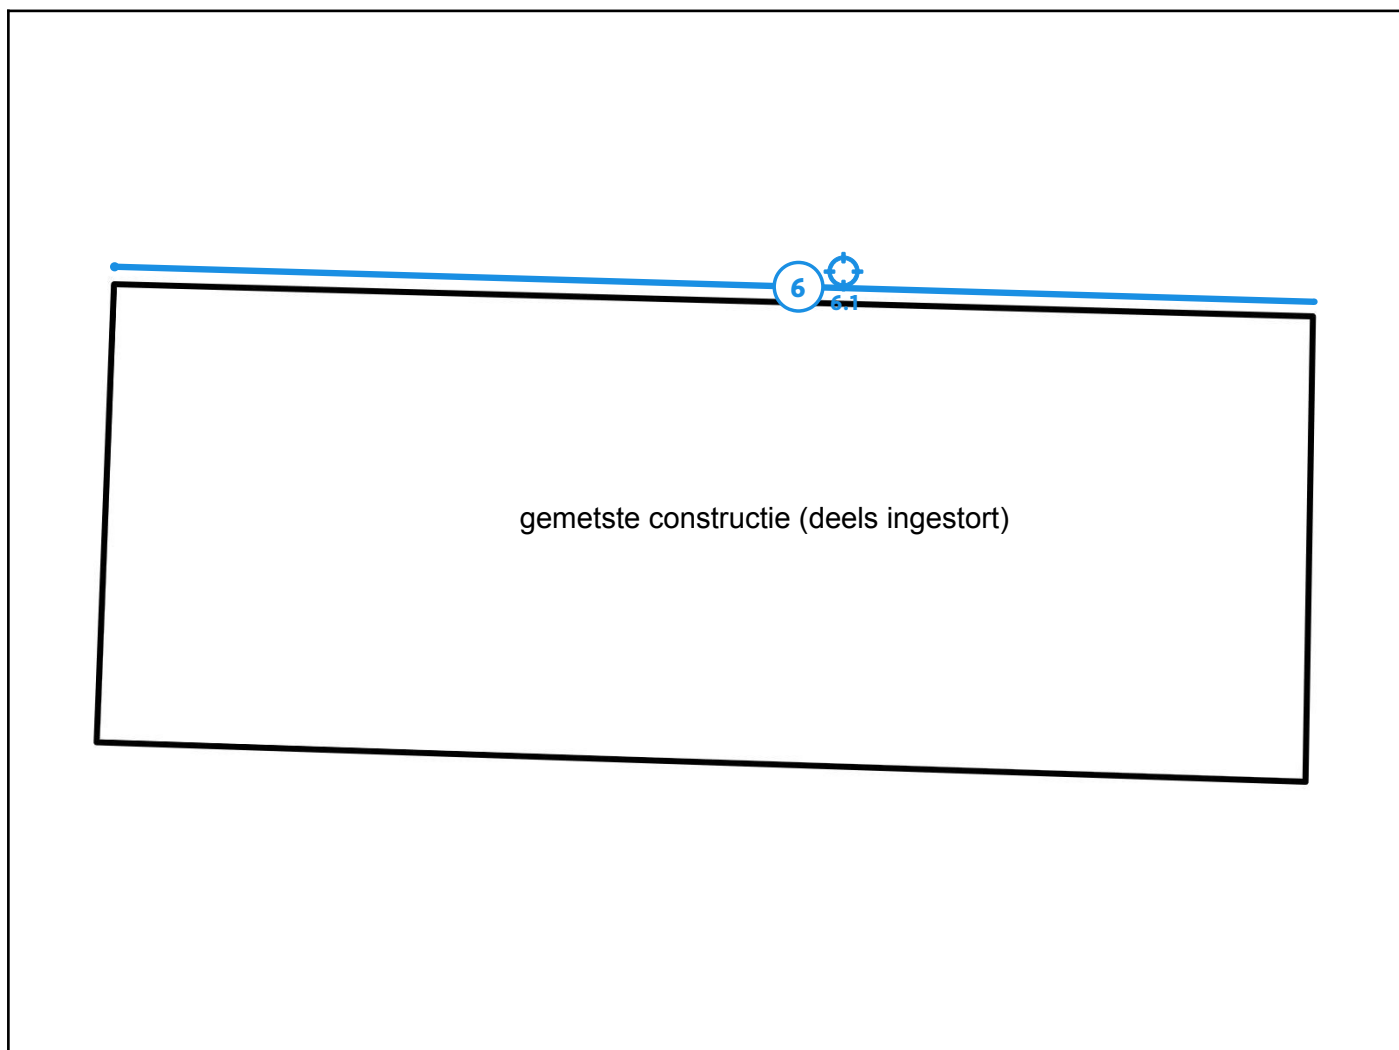
Plan 3.1: grondplan

Beschrijving	Type	Actie
6. mastiek stalling vooraan	Geen asbest	-
6.1 Code: 3	Puntmonster	-

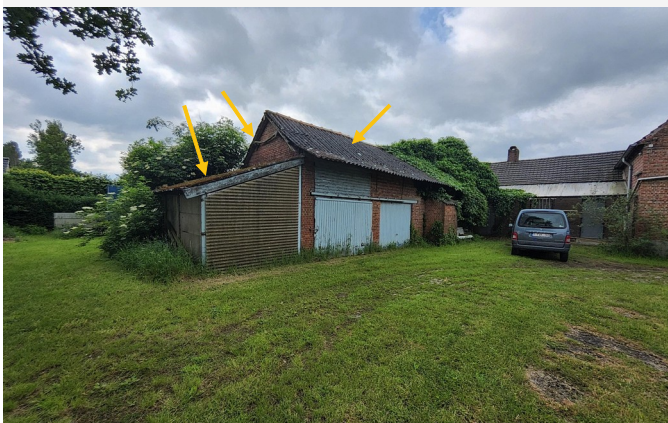
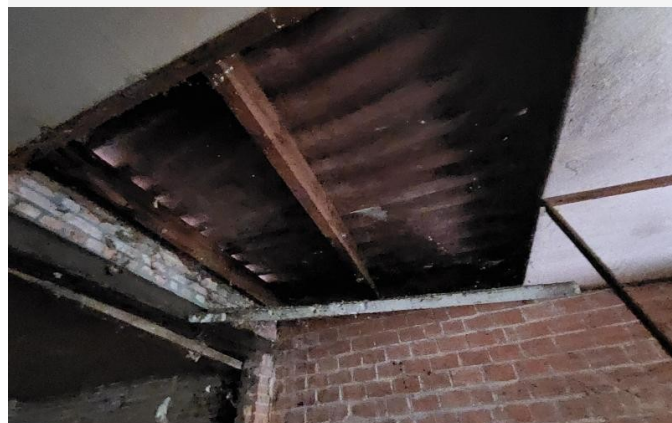
Het asbestmateriaal valt onder de mijlpaal van 2034.

Eindbeoordeling materiaalrisico	Hoog materiaalrisico en/of hoge kans op vezelvrijgave
---------------------------------	---

Gebondenheid	Categorie 1: hechtgebonden in oorsprong
Asbestsoort (vezeltype)	Crocidoliet aanwezig
Asbestconcentratie	Laag (< 50%)

Afschermingsgraad van het gehele materiaal	Geheel of deels (ook) vrij aan de binnenlucht
Toestand van het materiaal	Matig beschadigd, matig verweerd

Beschrijving	golfplaten stalling
Omgeving	Grenst aan binnen- en buitenlucht
Primaire drager	Schuin dak
Asbestmateriaal	Dak- en gevelbekleding - Golfplaat
Bindmiddel van asbestmateriaal	Cement
Gebondenheid op basis van bindmiddel	Hecht
Hoeveelheid (oppervlakte - aantal)	<ul style="list-style-type: none"> • 220,00 m² - 1 stuk
Totale oppervlakte	220,00 m ²
Eenvoudig bereikbaar	Ja
Bevestigingswijze	<ul style="list-style-type: none"> • Geschroefd
Identificatiemethode	Vaststelling zonder monsternamen
Destructieve handeling voor identificatie	Nee

Dringend verwijderen

- Zorg voor een veilig beheer. Vermijd het beschadigen van het asbestmateriaal. Controleer de toestand jaarlijks op wijzigingen.
- Hemelwater dat afspoelt van asbestcement daken of gevels kan asbestdeeltjes bevatten. Gebruik het enkel voor gesloten circuits (bv. spoelen toiletten). Reinig na het vervangen van het dak of de gevel de dakgoten en regenwaterput of -ton om asbesthoudend sediment of slib te verwijderen

- Eenvoudige handelingen: mag via doe-het-zelf of door werknemer(s) met opleidingsattest eenvoudige handelingen
Eenvoudige handelingen: mag via doe-het-zelf of door werknemer(s) met opleidingsattesteenvoudige handelingen. Verwijder de bevestigingen. Erna voorzichtig asbesthoudende golfplaten 1 voor 1 en in hun geheel verwijderen. Niet gooien en geen storkokers gebruiken. De nodige PBMs (mondmasker ffp3, handschoenen, overschoenen en tyvec.).

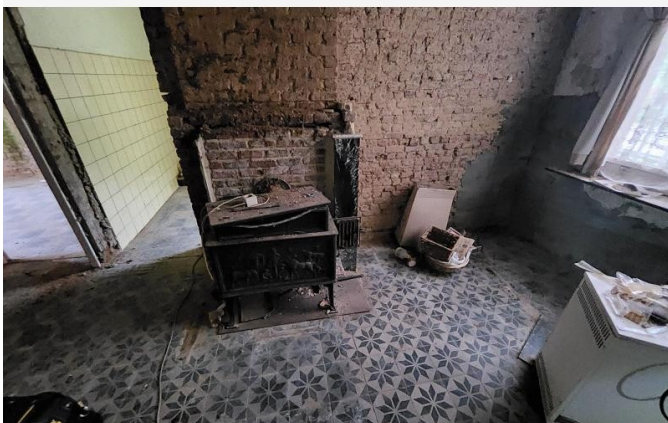
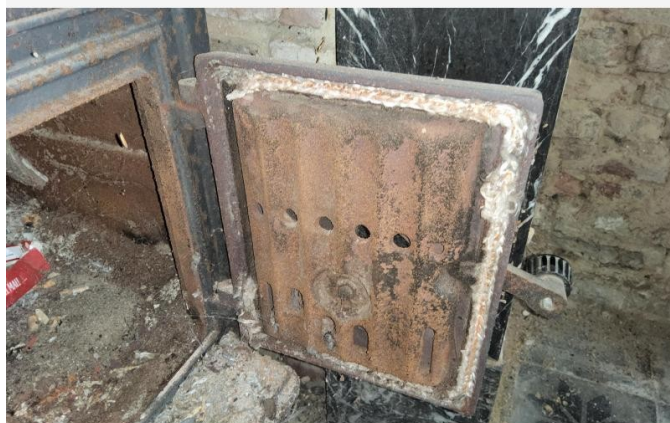
Het asbestmateriaal valt onder de mijlpaal van 2034.

Eindbeoordeling materiaalrisico	Laag materiaalrisico en/of verlaagde kans op vezelvrijgave
---------------------------------	--

Gebondenheid	Categorie 3: niet-hechtgebonden met weinig of geen matrix
Asbestsoort (vezeltype)	Alleen chrysotiel
Asbestconcentratie	Hoog ($\geq 50\%$)
Afschermingsgraad van het gehele materiaal	Stootvaste afscherming of omkasting
Toestand van het materiaal	Matig beschadigd, matig verweerd

Beschrijving	koord kachel
Omgeving	Binnen
Primaire drager	Ruimteverwarming
Asbestmateriaal	Koord, lint, band, strip
Bindmiddel van asbestmateriaal	Weinig of geen bindmiddel (textiel, bevolking, ...)
Gebondenheid op basis van bindmiddel	Niet-hechtgebonden
Hoeveelheid (lengte - omtrek - aantal)	• 1,00 m - 1,00 cm - 1 stuk
Totale oppervlakte	0,01 m ²
Eenvoudig bereikbaar	Ja

Verwijderen

- Zorg voor een veilig beheer. Vermijd het beschadigen van het asbestmateriaal. Controleer de toestand jaarlijks op wijzigingen.

- Eenvoudige handelingen: mag via doe-het-zelf of door werknemer(s) met opleidingsattest eenvoudige handelingen
asbestkoord mag door particulier of zelfstandige zelf worden verwijderd.

Nodige PBMs dragen bij verwijderen: P3 masker + handschoenen. Deze nadien zelfde behandelen als asbestmateriaal.

Indien verlijmd verhoogde kans op vezelvrijgave: deur in zijn geheel afvoeren

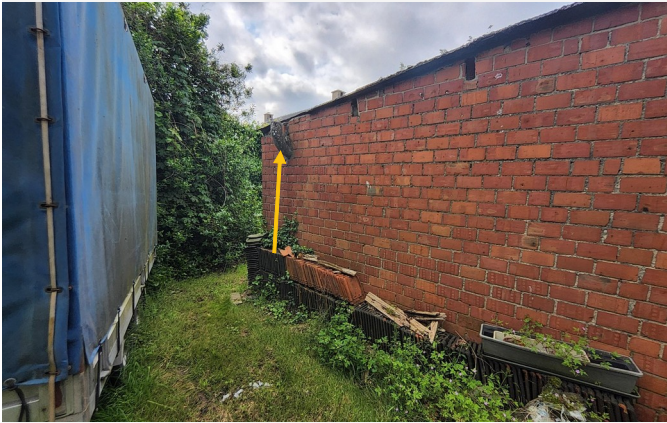
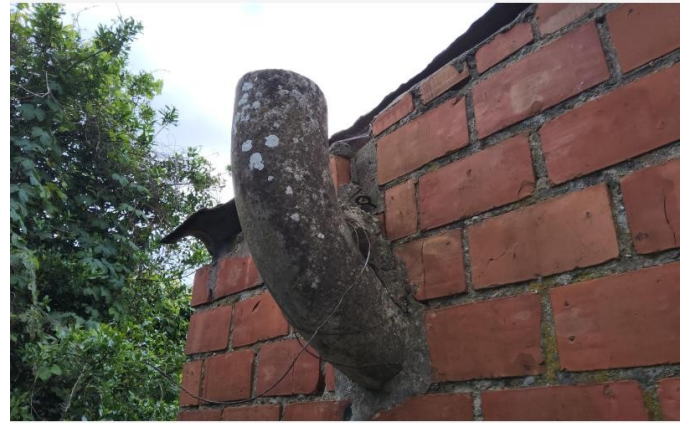
Het asbestmateriaal valt onder de mijlpaal van 2040.

Eindbeoordeling materiaalrisico	Verhoogd materiaalrisico en/of verhoogde kans op vezelvrijgave
---------------------------------	--

Gebondenheid	Categorie 1: hechtgebonden in oorsprong
Asbestsoort (vezeltype)	Crocidoliet aanwezig
Asbestconcentratie	Laag (< 50%)

Afschermingsgraad van het gehele materiaal	Geheel of deels vrij aan de buitenlucht
Toestand van het materiaal	Matig beschadigd, matig verweerd

Beschrijving	verluchtungskanaal aanzijkant stalling
Omgeving	Buiten
Primaire drager	HVAC infrastructuur en uitrusting
Asbestmateriaal	Buis, koker, leiding, pijp, doorvoer
Bindmiddel van asbestmateriaal	Cement
Gebondenheid op basis van bindmiddel	Hecht
Hoeveelheid (lengte - omtrek - dikte - aantal)	<ul style="list-style-type: none"> • 2,00 m - 65,00 cm - 2,00 cm - 1 stuk
Totaal volume	0,026 m ³
Eenvoudig bereikbaar	Ja
Bevestigingswijze	<ul style="list-style-type: none"> • Geklemd • Verlijmd, ingegoten, versmeerd
Identificatiemethode	Vaststelling zonder monsternamen
Destructieve handeling voor identificatie	Nee

Verwijderen

- Zorg voor een veilig beheer. Vermijd het beschadigen van het asbestmateriaal. Controleer de toestand jaarlijks op wijzigingen.
- Hemelwater dat afspoelt van asbestcement daken of gevels kan asbestdeeltjes bevatten. Gebruik het enkel voor gesloten circuits (bv. spoelen toiletten). Reinig na het vervangen van het dak of de gevel de dakgoten en regenwaterput of -ton om asbesthoudend sediment of slib te verwijderen

- Eenvoudige handelingen: mag via doe-het-zelf of door werknemer(s) met opleidingsattest eenvoudige handelingen
Eenvoudige handelingen: mag via doe-het-zelf of door werknemer(s) met opleidingsattesteenvoudige handelingen. Rookgaskanaal kan voorzichtig losgebeiteld worden, extra bevochtigen om stof te voorkomen. Erna voorzichtig asbesthoudende rookgaskanaal in zijn geheel verwijderen. Niet gooien en geen stortkokers gebruiken. De nodige PBMs (mondmasker ffp3, handschoenen, overschoenen en tyvec.).

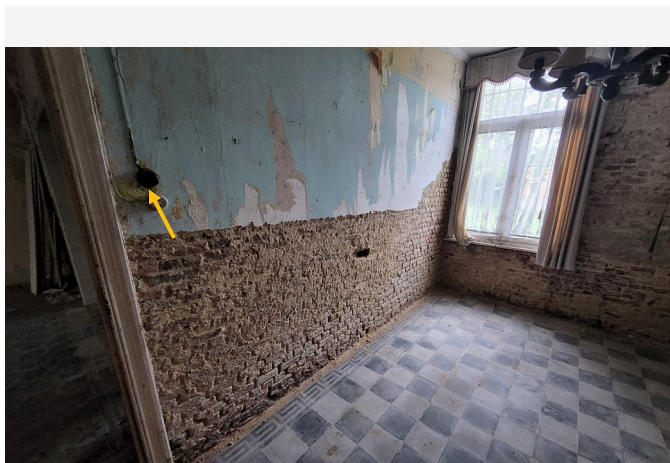
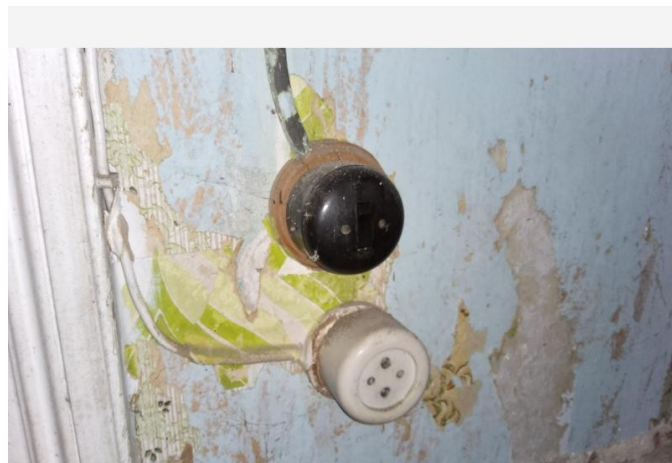
Het asbestmateriaal valt onder de mijlpaal van 2040.

Eindbeoordeling materiaalrisico	Laag materiaalrisico en/of verlaagde kans op vezelvrijgave
---------------------------------	--

Gebondenheid	Categorie 1: hechtgebonden in oorsprong
Asbestsoort (vezeltype)	Crocidoliet aanwezig
Asbestconcentratie	Laag (< 50%)
Afschermingsgraad van het gehele materiaal	Geheel of deels (ook) vrij aan binnenluchtstromen
Toestand van het materiaal	Onbeschadigd, niet verweerd

Beschrijving	bakeliet stopcontacten en schakelaars
Omgeving	Binnen
Primaire drager	Communicatie en elektrische infrastructuur en uitrusting
Asbestmateriaal	Plaat, paneel, tablet - Type Bakeliet
Bindmiddel van asbestmateriaal	Kunststof of -hars
Gebondenheid op basis van bindmiddel	Hecht
Hoeveelheid (oppervlakte - dikte - aantal)	• 1,00 m ² - 1,00 cm - 1 stuk
Totaal volume	0,01 m ³

Zorgvuldig beheren

- Zorg voor een veilig beheer. Vermijd het beschadigen van het asbestmateriaal. Controleer de toestand jaarlijks op wijzigingen.

- Eenvoudige handelingen: mag via doe-het-zelf of door werknemer(s) met opleidingsattest eenvoudige handelingen
Bakelietelementen met laag percentage asbest die niet beschadigd zijn.
Eenvoudige handelingen: mag via doe-het-zelf of door werknemer(s) met opleidingsattest eenvoudige handelingen
Afgesloten of verzegelde kast --> Eenvoudige handelingen: opgeleid technieker personeel 8u basisopleiding asbest.
De overige zaken mag men zelf wegnemen.
De elektriciteitsmaatschappij dient teller te komen omwisselen met een niet-asbestverdachte teller

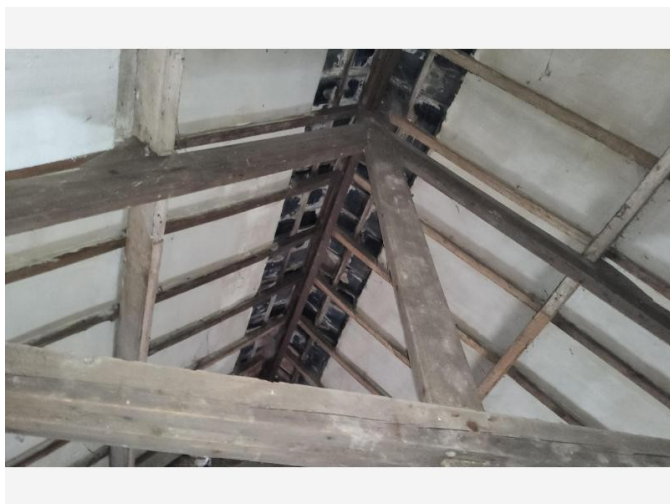
onderdak = niet asbesthoudend = houten latjes.

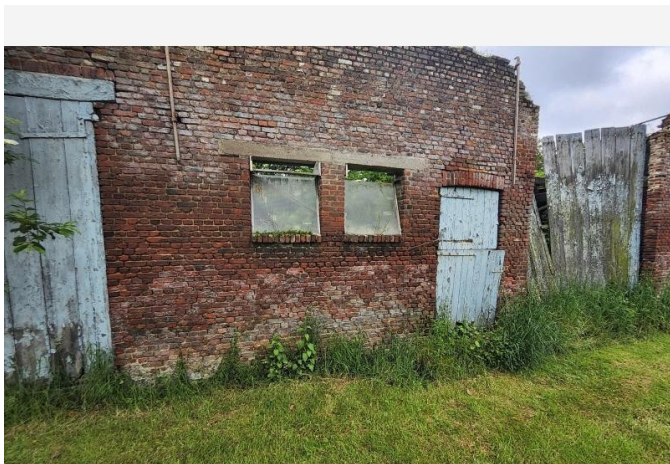
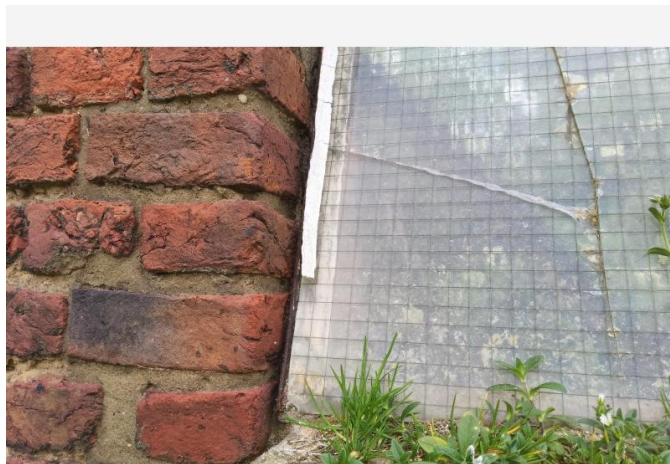
Fiche 6: mastiek stalling vooraan

Geen asbest

#	Type	Referentie	Resultaat
6.1	Puntmonster	3	Geen asbest

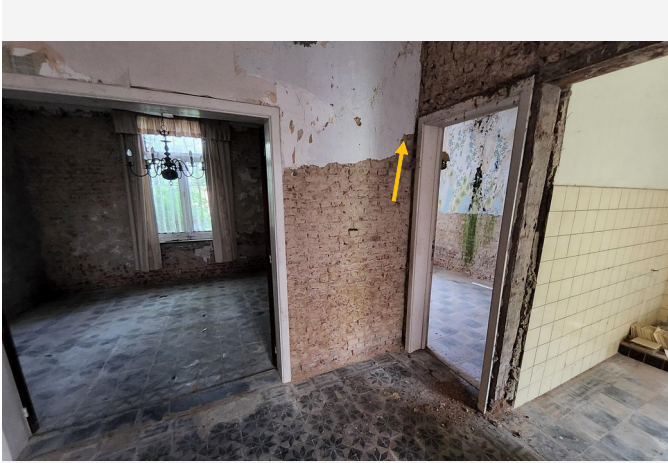
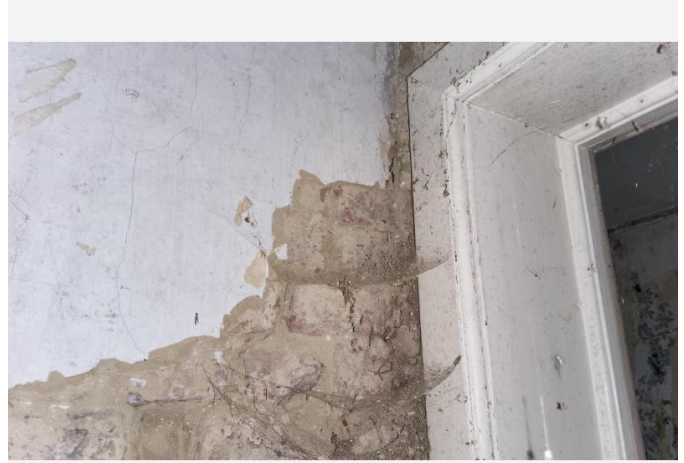
Fiche 7: pleisterwerk muur

Geen asbest

#	Type	Referentie	Resultaat
7.1	Mengmonster	1	Geen asbest

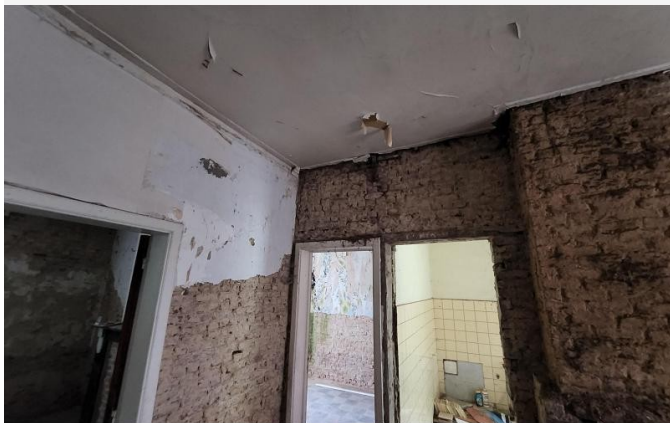
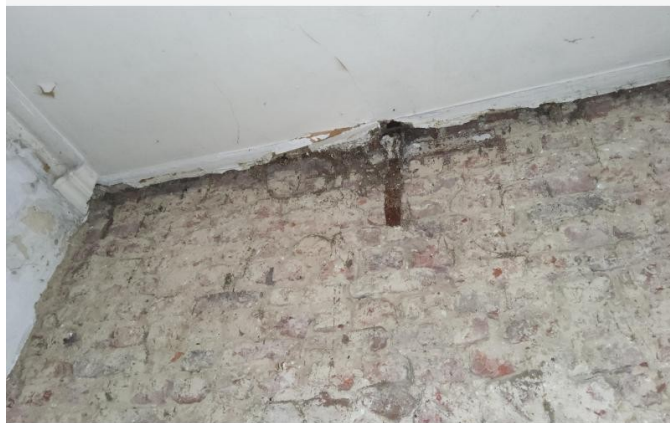
Fiche 8: pleisterwerk plafond

Geen asbest

#	Type	Referentie	Resultaat
8.1	Mengmonster	2	Geen asbest
