# Asbestinventarisatetest

Jan Van Rijswijcklaan 273/23, 2020 Antwerpen

Attestnummer : **20260611-000243.000**

Uitgegeven op : **11.06.2026**

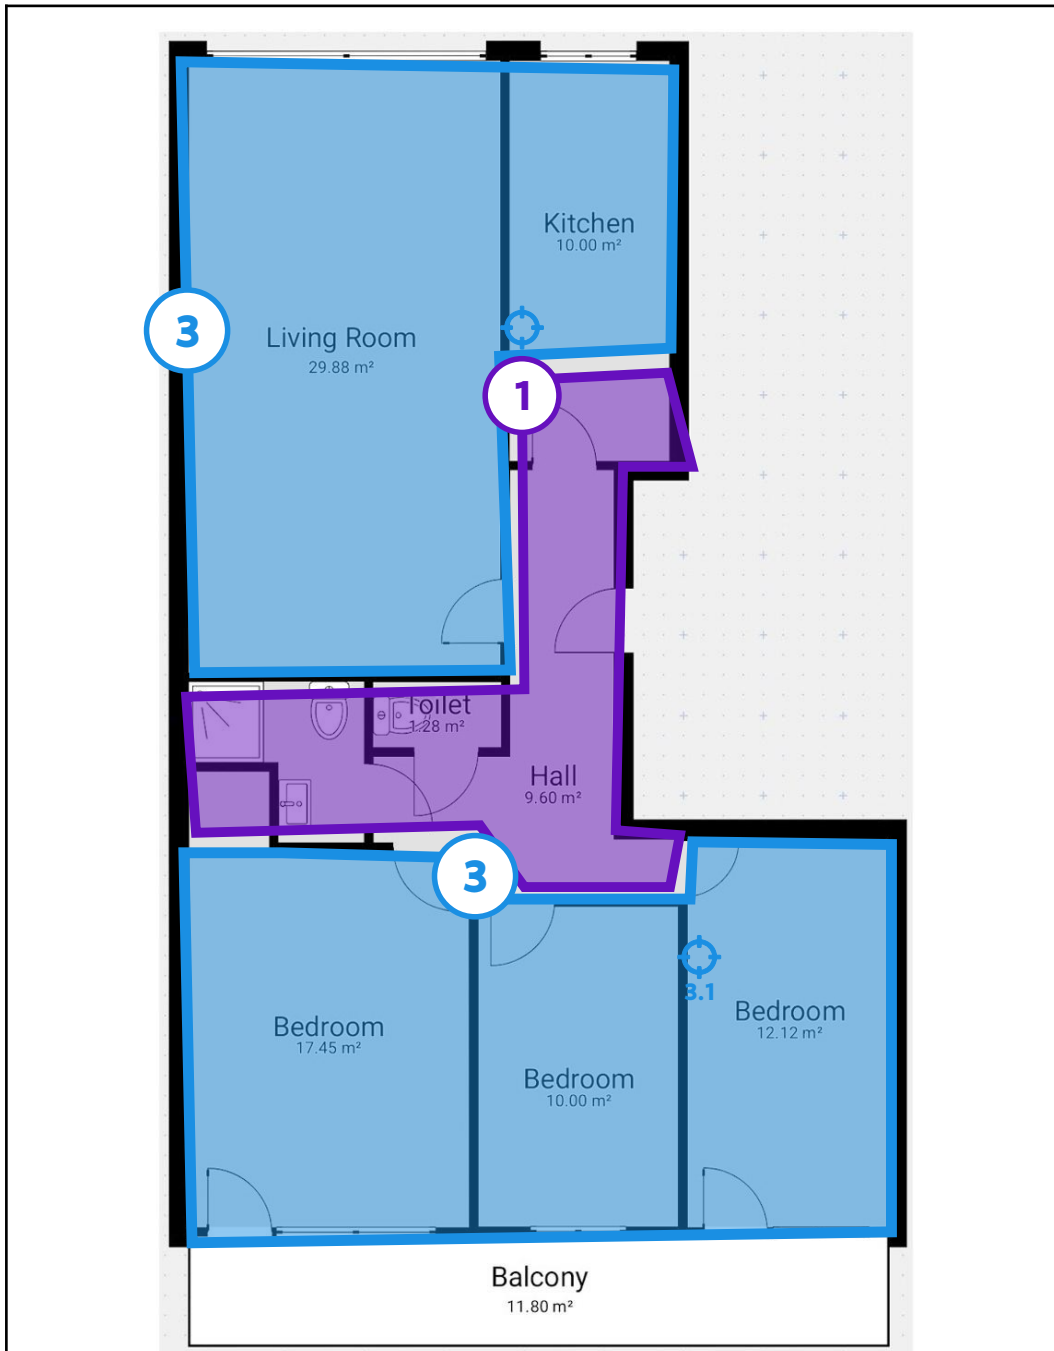
## Plan 1.1: plan bus 23

1. verlaagde plafonds met niet verdacht materiaal	Advies	-
3. Pleisterwerk plafonds	Geen asbest	-
3.1 Code: 2	Mengmonster	-

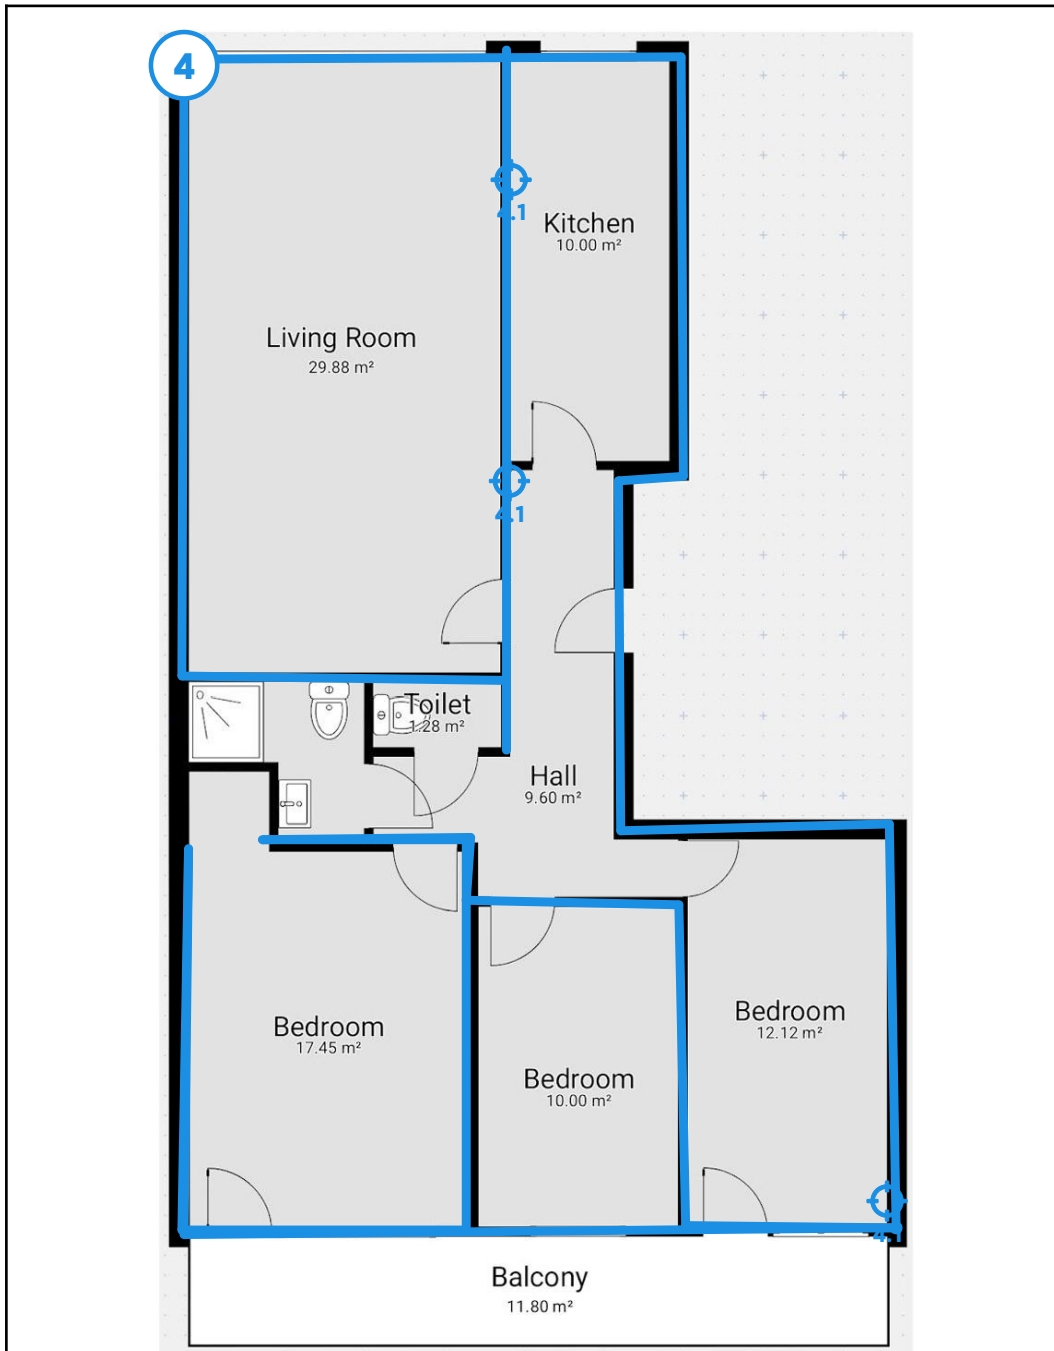
## Plan 1.2: plan bus 23

4. Pleisterwerk wanden	Geen asbest	-
4.1 Code: 1	Mengmonster	-

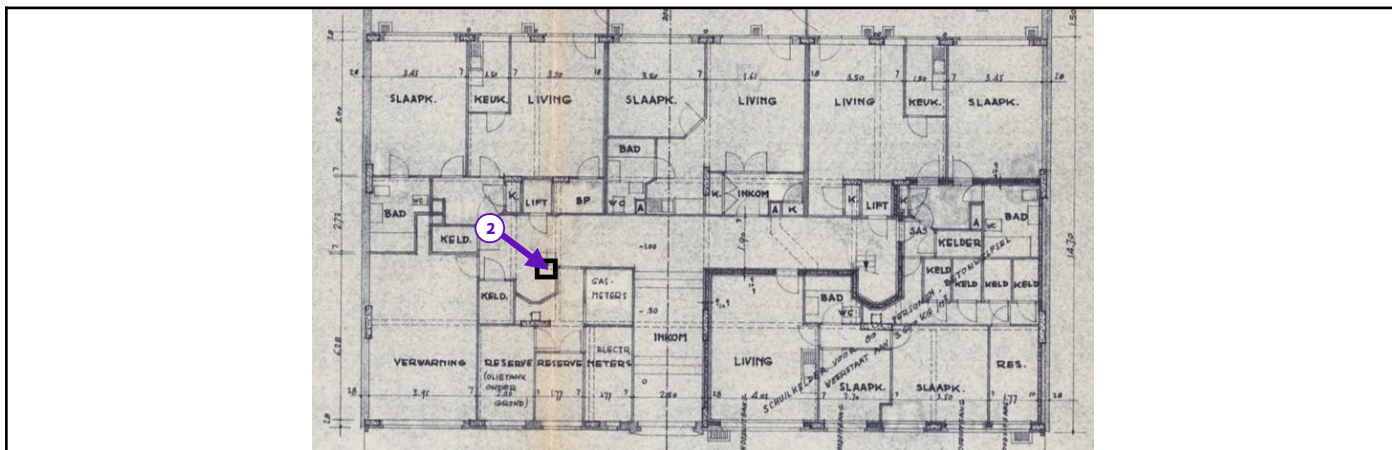
## Plan 1.3: plan gvl

Beschrijving	Type	Actie
2. berging	Advies	-

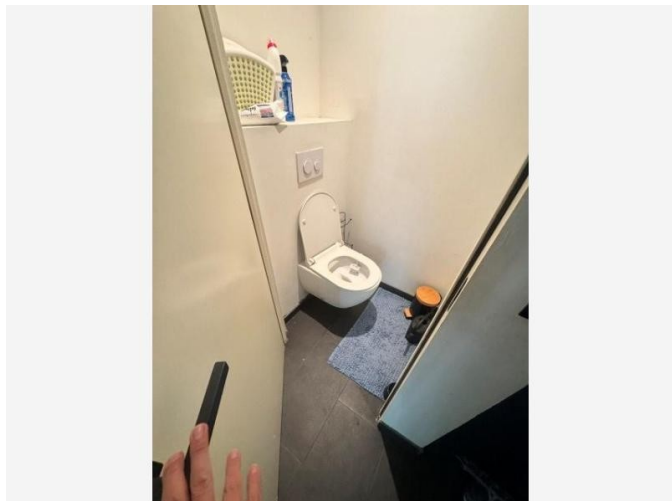
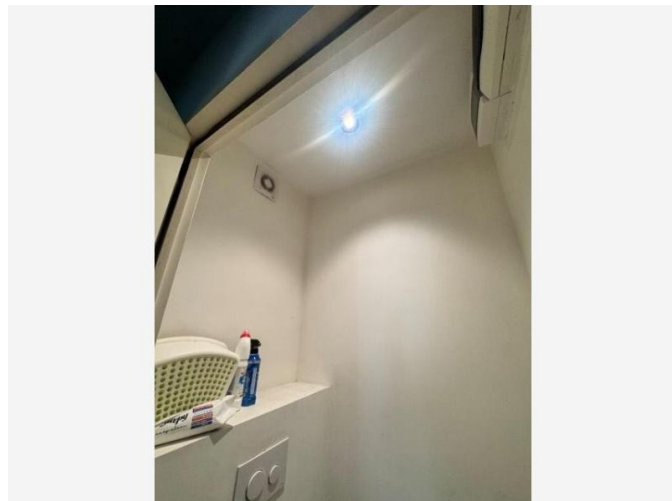
# Fiche 1: verlaagde plafonds met niet verdacht materiaal

<b>Basis voor advies</b>	De asbestdeskundige beoordeelt het materiaal als niet-asbestverdacht.
--------------------------	-----------------------------------------------------------------------

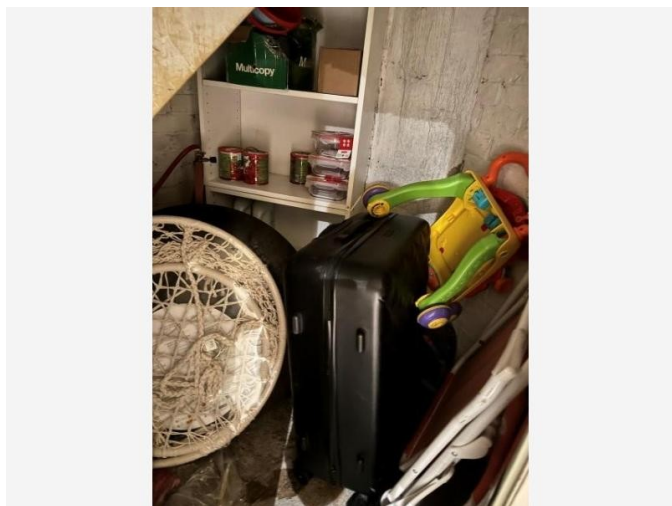
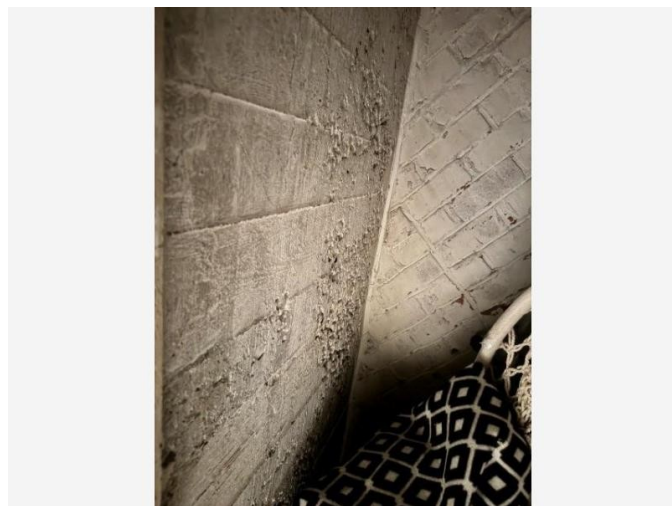
er worden geen asbestverdachte materialen waargenomen in de berging (baksteen, beton)

Basis voor advies	De asbestdeskundige beoordeelt het materiaal als niet-asbestverdacht.
-------------------	-----------------------------------------------------------------------

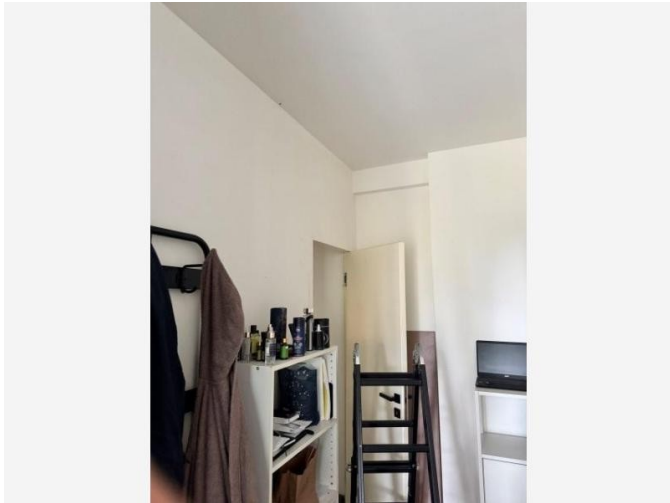
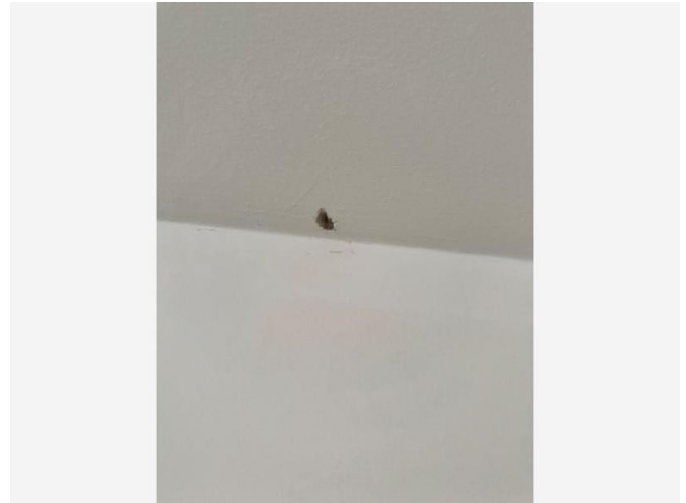
## Fiche 3: Pleisterwerk plafonds

Geen asbest

#	Type	Referentie	Resultaat
3.1	Mengmonster	2	Geen asbest

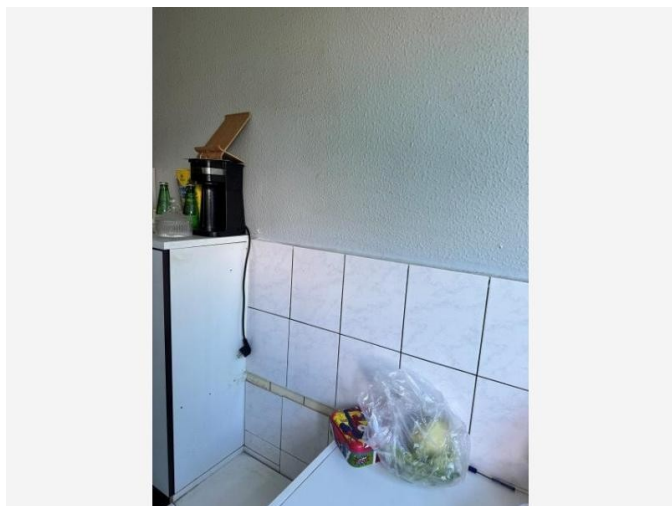
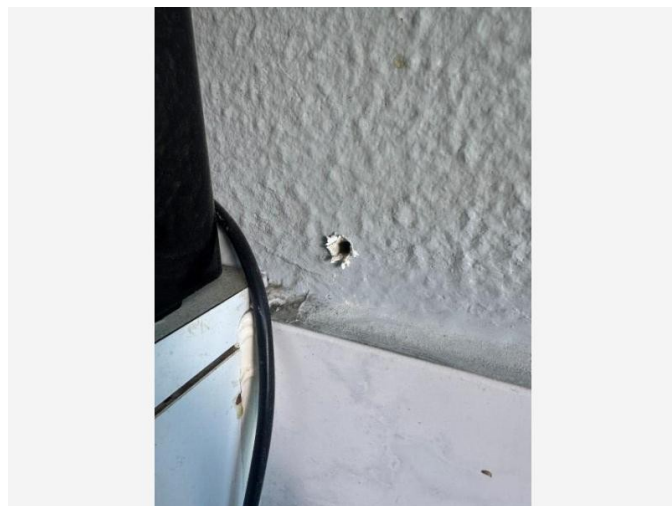
## Fiche 4: Pleisterwerk wanden

Geen asbest

#	Type	Referentie	Resultaat
4.1	Mengmonster	1	Geen asbest

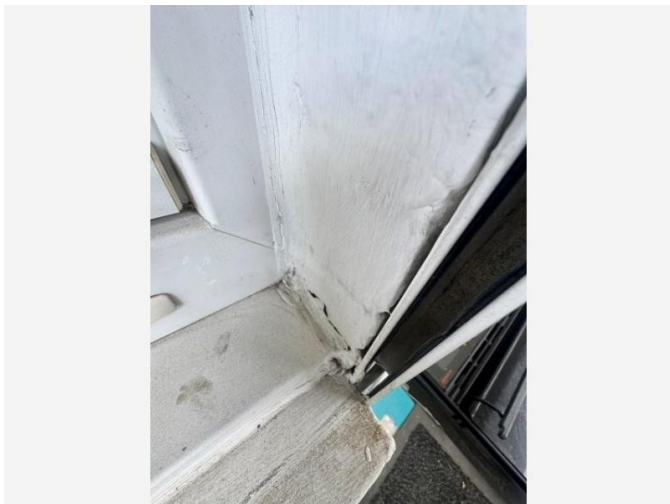
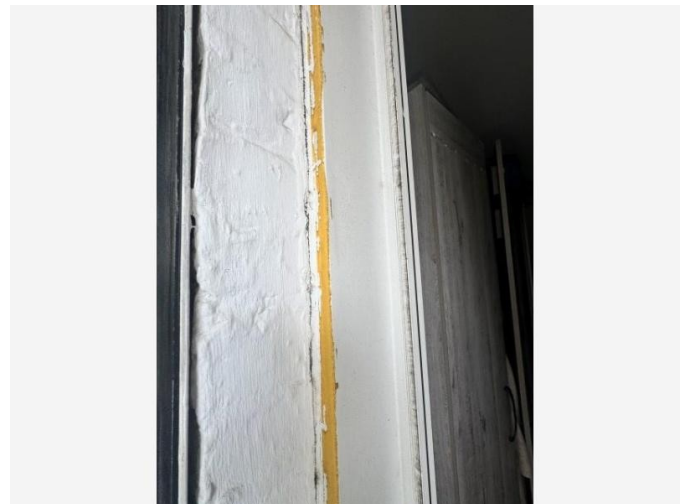
### Fiche 5: Mastiek (niet verdacht)

Beschrijving	Notitie	Terug te vinden op plannen
Fiche 5: Mastiek (niet verdacht)	vernieuwde ramen incl. siliconen. er worden inter en exter geen verdachte mastieken waargenomen	-
Fiche 6: Leidingisolatie (niet verdacht)	in de bergkast van de keuken zijn de cv-leidingen geïsoleerd met niet verdacht kunststof isolatie	-
