# Asbestinventarisatetest

Jan Samynlaan 31/201, 2100 Antwerpen

Attestnummer : **20250803-000068.000**

# Zone 1: Appartement

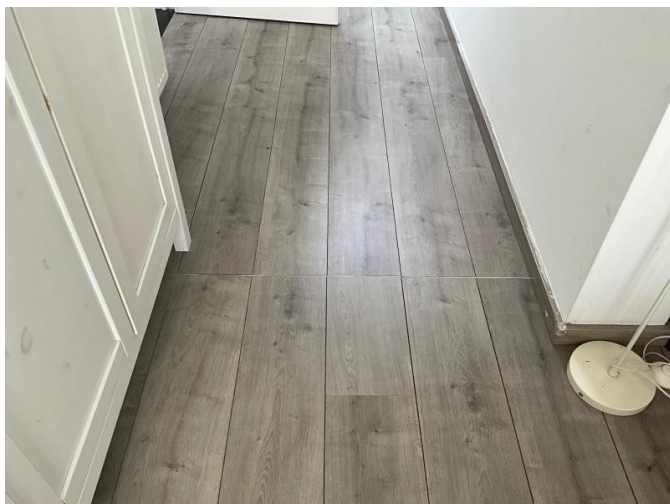
De vloer is afgewerkt met laminaat, met uitzondering van de badkamer en de overloop, waar tegels zijn geplaatst. Het is niet zichtbaar welke materialen zich onder de laminaatvloer bevinden. Hoewel op sommige plaatsen kleine gaatjes zichtbaar zijn, bieden deze onvoldoende inzicht in de onderliggende materialen. Er bestaat steeds een mogelijkheid dat zich verdachte materialen onder de vloerbedekking bevinden. Bij geplande renovatiewerken wordt daarom aanbevolen om voorafgaand aan de werken de onderliggende lagen en eventuele toepassingen onder de vloerbekleding destructief te laten onderzoeken om gezondheidsrisico's te beperken.

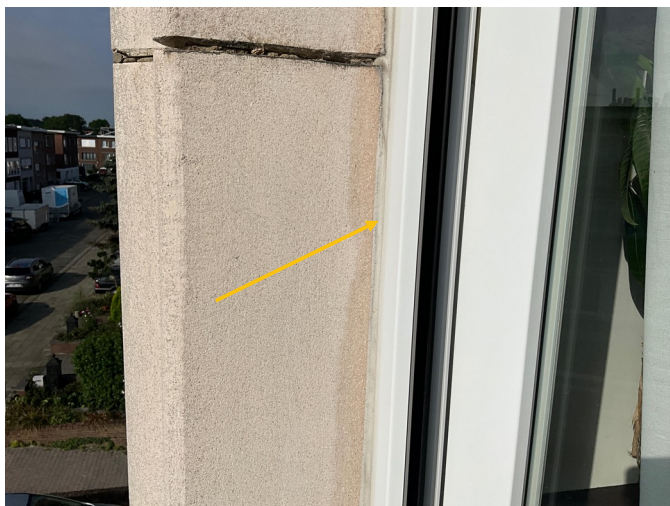
De kit tussen de gevel en de raamprofielen van alle ramen in de woning wordt niet als asbestverdacht beschouwd. Het betreft geen mastiek of kit met een relatief harde of pasta-achtige structuur. Dit geldt ook voor de kit tussen het glas en de raamprofielen.

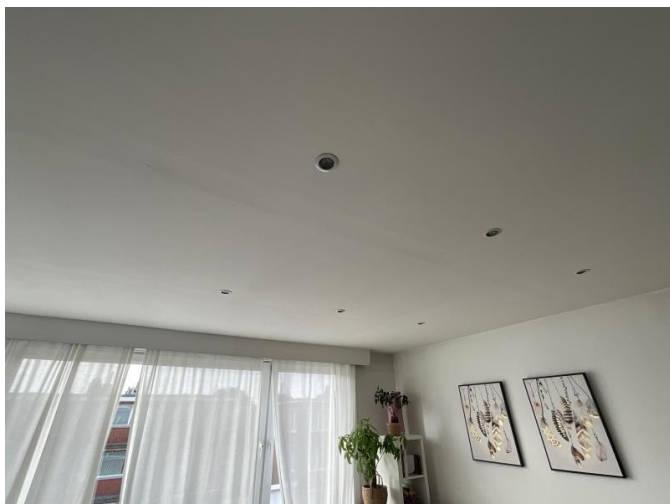
Enkele plafonds zijn afgewerkt met gipskartonplaten. De afsmeerlagen ter hoogte van de naden zijn niet visueel waarneembaar, aangezien de platen overschilderd werden. Deze afsmeerlagen kunnen asbesthoudend zijn indien ze zijn aangebracht door een doe-het-zelver (zelfs na 2000) of door een aannemer vóór 2001. Achter deze plafondafwerkingen kunnen zich bovendien nog andere verdachte materialen bevinden. Bij renovatiewerken wordt daarom aanbevolen om vóór aanvang van de werken deze afsmeerlagen en eventuele toepassingen achter de platen destructief te laten onderzoeken, om mogelijke gezondheidsrisico's te beperken.

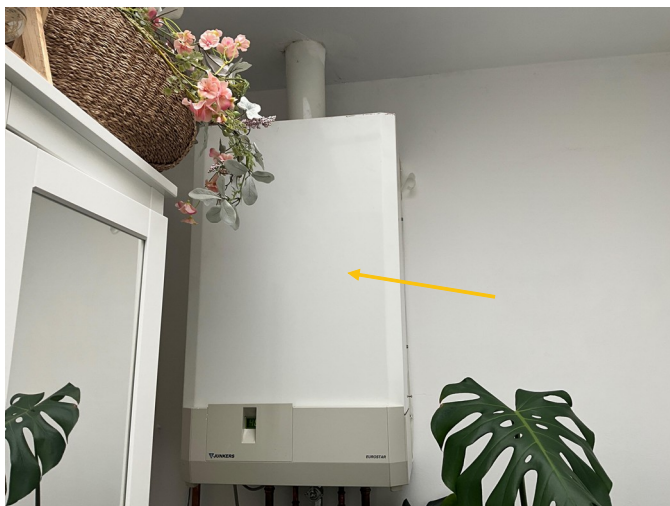
De CV-ketel bevindt zich in de traphal van de gemeenschappelijke delen en behoort niet tot het appartement zelf. Het is wel de ketel die het appartement verwarmt. Er zijn geen verdachte materialen aangetroffen.

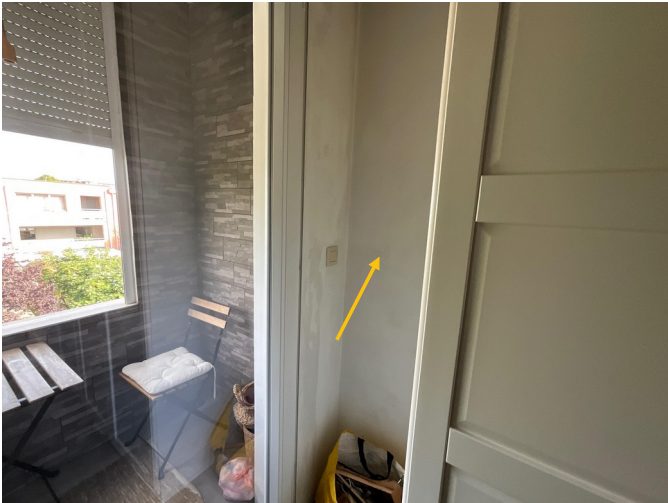
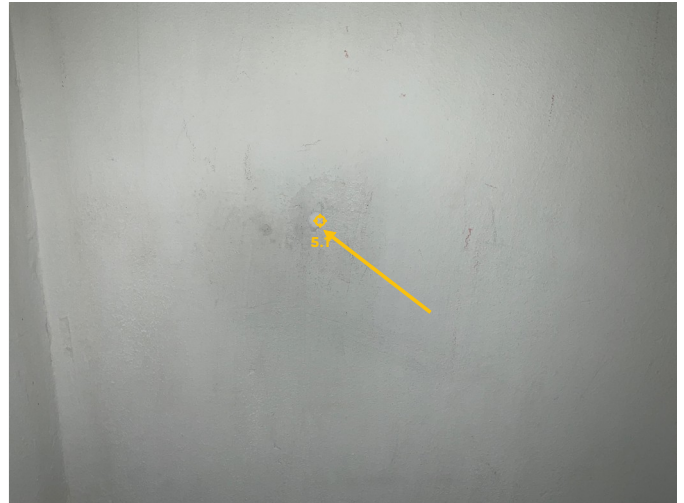
## Fiche 5: Pleisterwerk binnenwand - Algemeen

Geen asbest

| # | Type | Referentie | Resultaat |
|---|---|---|---|
| 5.1 | Mengmonster | M001 | Geen asbest |

| Opmerking | Monsternames van het pleisterwerk zijn uitgevoerd in individuele/ droge ruimte (dressing), in een natte ruimte (keuken) en in een de hal. Er is geen stookplaats aanwezig in het privégedeelte. |

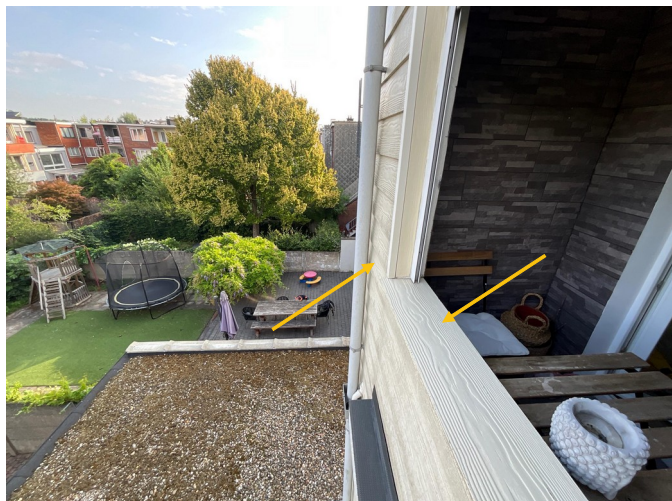
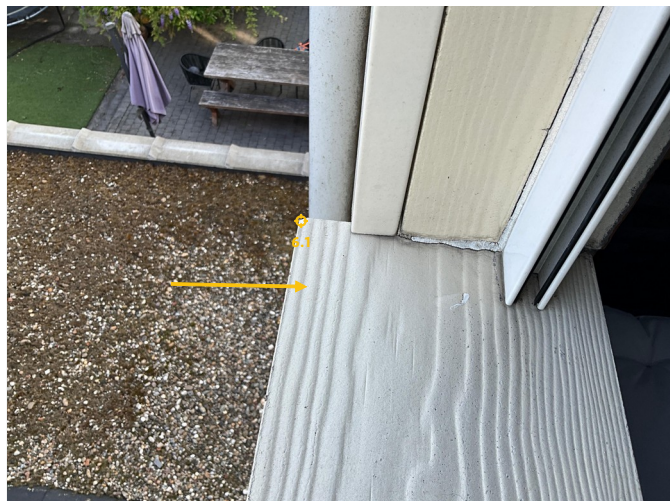
## Fiche 6: Sidings gevelbekleding/terrasafwerking – Achtergevel

Geen asbest

| # | Type | Referentie | Resultaat |
|---|---|---|---|
| 6.1 | Puntmonster | M003 | Geen asbest |

| Opmerking | Doordat niet bekend is of de terrasafwerking tot de gemeenschappelijke delen behoort of tot het privé-appartement, en er geen akte is aangeleverd, is ervan uitgegaan dat dit privé is en daarom opgenomen in het attest. |

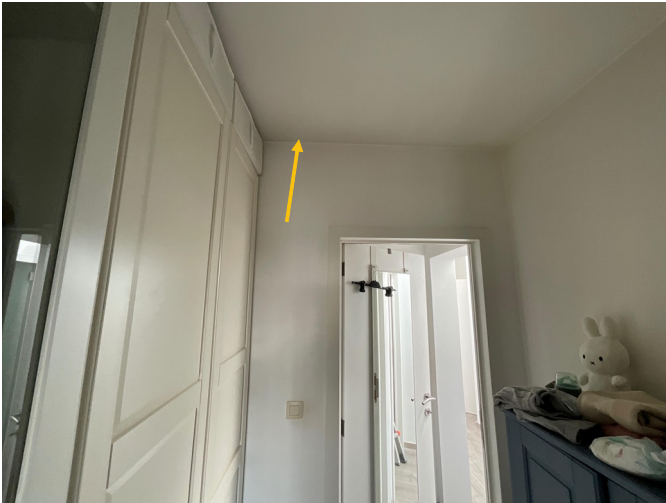
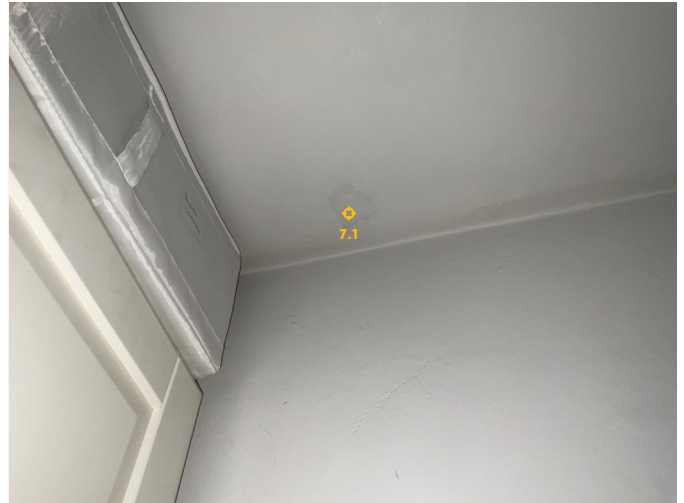
## Fiche 7: Pleisterwerk plafond - Algemeen

Geen asbest

| # | Type | Referentie | Resultaat |
|---|---|---|---|
| 7.1 | Mengmonster | M002 | Geen asbest |

| Opmerking | Monsternames van het pleisterwerk zijn uitgevoerd in individuele, droge ruimtes (dressing, slaapkamer). Er is geen pleisterwerk zichtbaar in een natte ruimte en er is geen stookplaats aanwezig in het privégedeelte. |
