# Asbestinventarisatetest

De Bosschaertstraat 33, 2020 Antwerpen

Attestnummer : 20240625-000392.000

Uitgegeven op : 25.06.2024

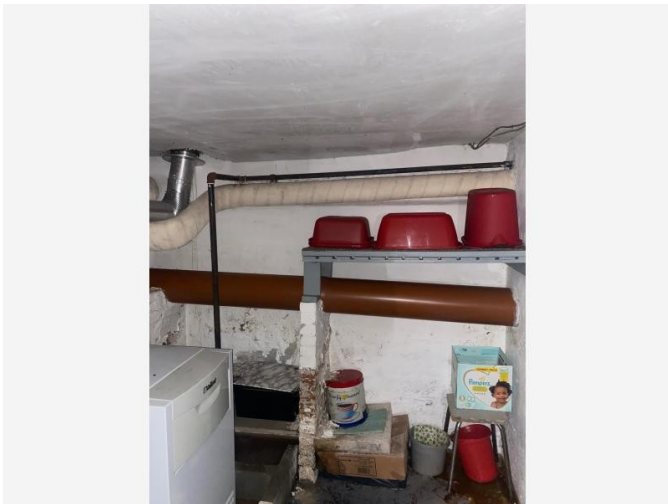
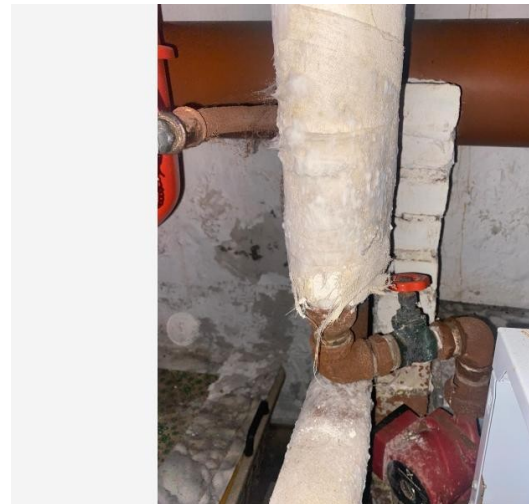
| Eindbeoordeling materiaalarisico | Verhoogd materiaalarisico en/of verhoogde kans op vezelvrijgave |

| Gebondenheid | Categorie 2: niet-hechtgebonden met matrix |
| Asbestsoort (vezeltype) | Amfibool aanwezig, uitgezonderd crocidoliet |
| Asbestconcentratie | Hoog ( $\geq 50\%$ ) |
| Toestand van het materiaal | Matig beschadigd, matig verweerd |

| # | Type | Referentie | Resultaat |
|---|---|---|---|
| 1.1 | Mengmonster | MM03 | Amosiet |

| Beschrijving | Leiding isolatie |
| Asbestmateriaal | In-situ afwerkingslagen - Thermische isolatie |

Maatregelen nemen

- Verwijder dit asbestmateriaal zo snel mogelijk. Volg de toestand goed op.

- Hermetische zone (erkend asbestverwijderaar)  
Volgens voorwaarden OVAM

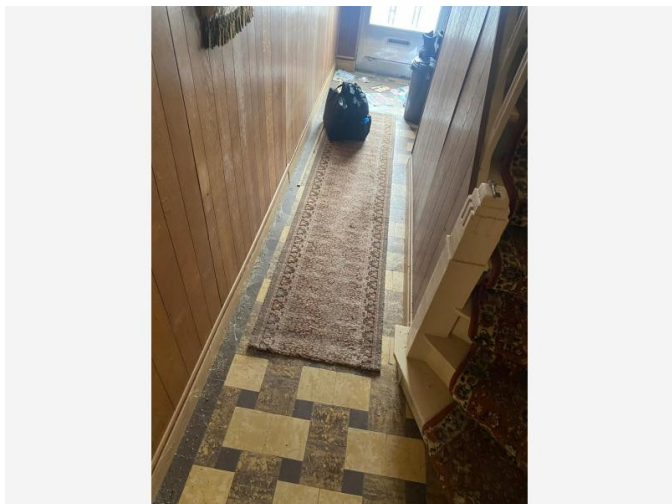
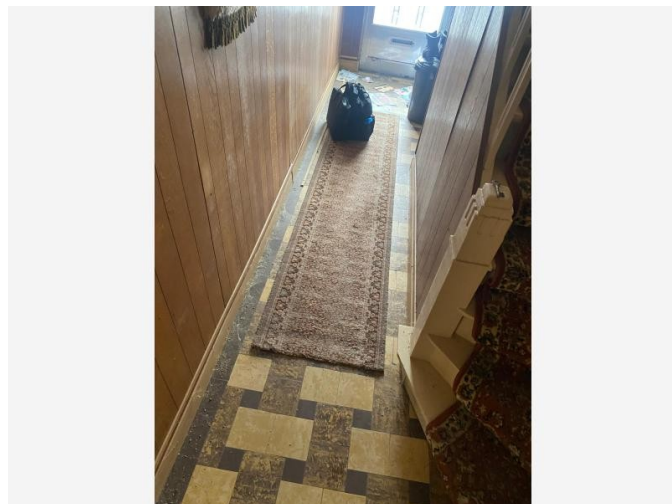
| Eindbeoordeling materiaalrisico | Zeer laag materiaalrisico en/of zeer lage kans op vezelvrijgave |

| Gebondenheid | Categorie 1: hechtgebonden in oorsprong |
| Asbestsoort (vezeltype) | Alleen chrysotiel |
| Toestand van het materiaal | Licht beschadigd, licht verweerd. Intact materiaal type Pical – asbestboard of categorie III 'gebondenheid' |

| Beschrijving | Tegels gang |
| Asbestmateriaal | Prefab - afwerking - Tegel |

Zorgvuldig beheren

- Zorg voor een veilig beheer. Vermijd het beschadigen van het asbestmateriaal. Controleer de toestand jaarlijks op wijzigingen.
- Zorg voor een veilig beheer en verwijder dit asbestmateriaal wanneer het bij werken eenvoudig bereikbaar wordt. Controleer de toestand jaarlijks op wijzigingen.

- Eenvoudige handelingen: enkel door erkend asbestverwijderaar Volgens voorwaarden OVAM

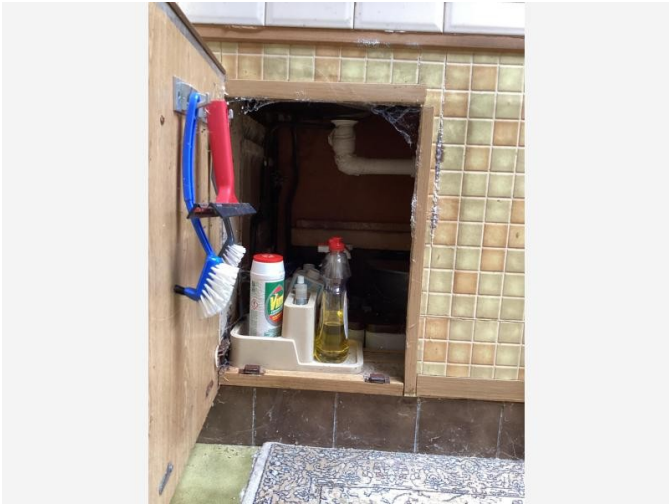
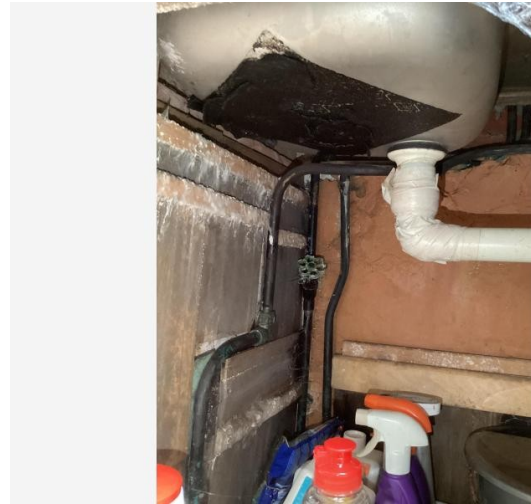
| Eindbeoordeling materiaalrisico | Laag materiaalrisico en/of verlaagde kans op vezelvrijgave |

| Gebondenheid | Categorie 1: hechtgebonden in oorsprong |
| Asbestsoort (vezeltype) | Amfibool aanwezig, uitgezonderd crocidoliet |
| Toestand van het materiaal | Matig beschadigd, matig verweerd |

| Beschrijving | Teer wasbak |
| Asbestmateriaal | In-situ afwerkingslagen - Pasta, stopverf, voegsel, stopsel, vulsel, mastiek, kitten, ... |

Zorgvuldig beheren

- Zorg voor een veilig beheer. Vermijd het beschadigen van het asbestmateriaal. Controleer de toestand jaarlijks op wijzigingen.
- Zorg voor een veilig beheer en verwijder dit asbestmateriaal wanneer het bij werken eenvoudig bereikbaar wordt. Controleer de toestand jaarlijks op wijzigingen.

- Eenvoudige handelingen: mag via doe-het-zelf of door werknemer(s) met opleidingsattest eenvoudige handelingen  
Volgens voorwaarden OVAM

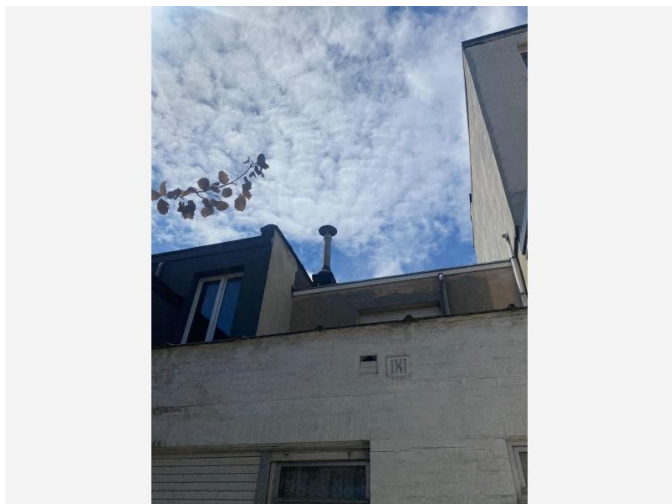
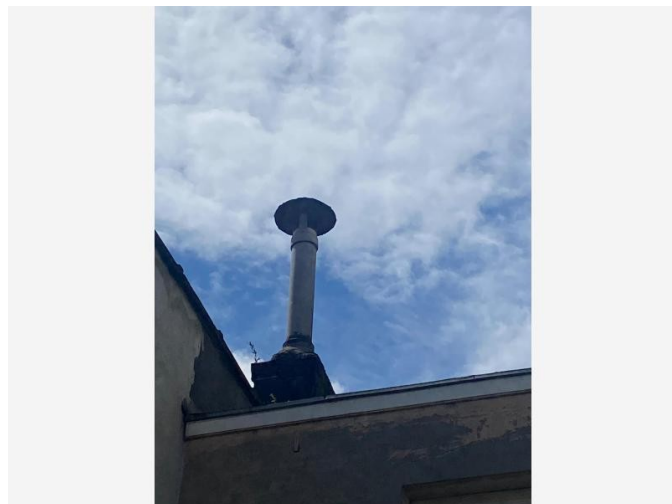
| Eindbeoordeling materiaalrisico | Zeer laag materiaalrisico en/of zeer lage kans op vezelvrijgave |

| Gebondenheid | Categorie 1: hechtgebonden in oorsprong |
| Asbestsoort (vezeltype) | Alleen chrysotiel |
| Toestand van het materiaal | Licht beschadigd, licht verweerd. Intact materiaal type Pical – asbestboard of categorie III 'gebondenheid' |

| Beschrijving | Schouw |
| Asbestmateriaal | Buis, koker, leiding, pijp, doorvoer |

Zorgvuldig beheren

- Zorg voor een veilig beheer. Vermijd het beschadigen van het asbestmateriaal. Controleer de toestand jaarlijks op wijzigingen.
- Zorg voor een veilig beheer en verwijder dit asbestmateriaal wanneer het bij werken eenvoudig bereikbaar wordt. Controleer de toestand jaarlijks op wijzigingen.

- Eenvoudige handelingen: enkel door erkend asbestverwijderaar  
Hoeveelheid is slechts een schatting

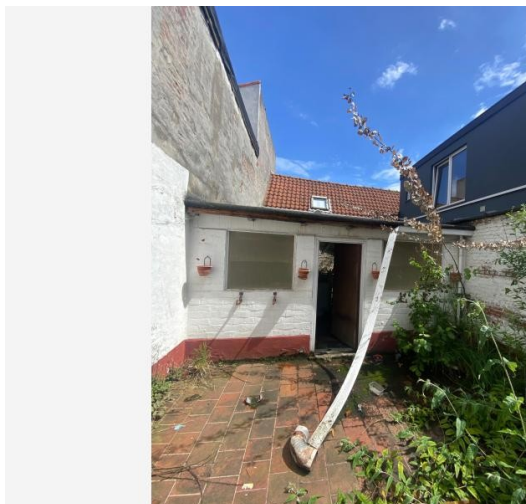
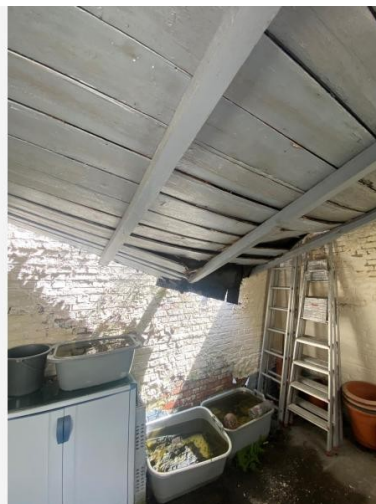
| Eindbeoordeling materiaalisico | Laag materiaalisico en/of verlaagde kans op vezelvrijgave |

| Gebondenheid | Categorie 1: hechtgebonden in oorsprong |
| Asbestsoort (vezeltype) | Alleen chrysotiel |
| Toestand van het materiaal | Matig beschadigd, matig verweerd |

| Beschrijving | Roofing |
| Asbestmateriaal | Dak- en gevelbekleding - Roofing |

Zorgvuldig beheren

- Zorg voor een veilig beheer. Vermijd het beschadigen van het asbestmateriaal. Controleer de toestand jaarlijks op wijzigingen.
- Zorg voor een veilig beheer en verwijder dit asbestmateriaal wanneer het bij werken eenvoudig bereikbaar wordt. Controleer de toestand jaarlijks op wijzigingen.

- Eenvoudige handelingen: enkel door erkend asbestverwijderaar Volgens voorwaarden OVAM

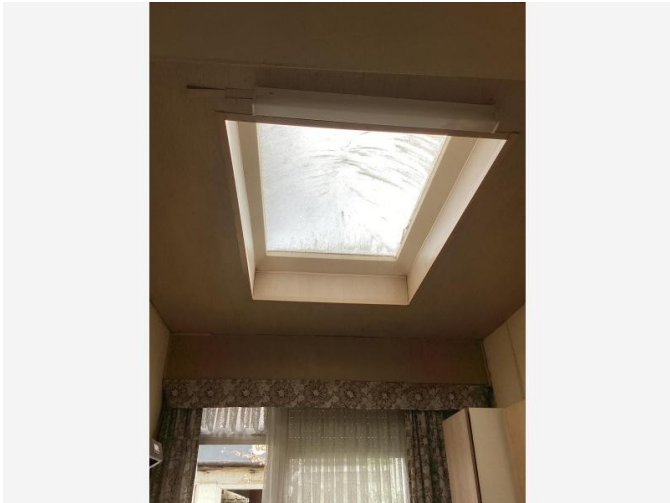
Vrije foto

Kunnen niet waarnemen wat er zich achter de wanden bevindt

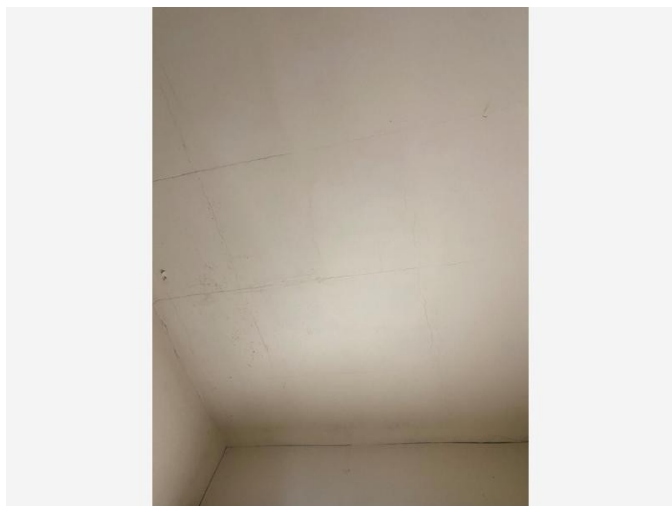
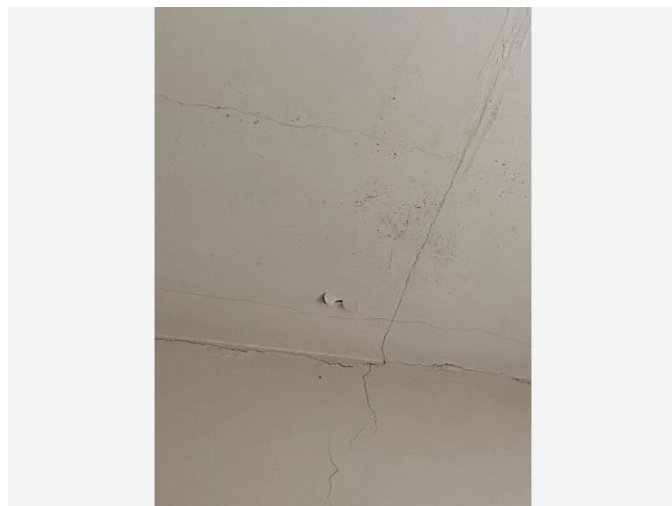
Geen asbest

| # | Type | Referentie | Resultaat |
|---|---|---|---|
| 7.1 | Mengmonster | MM02 | Geen asbest |

| Beschrijving | Plafond |

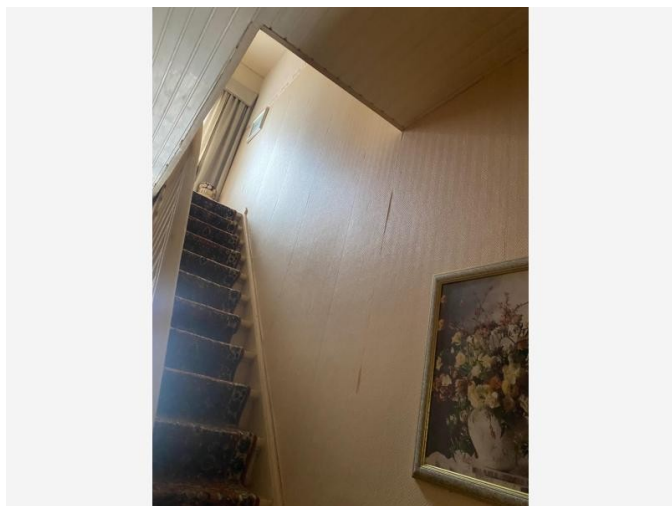
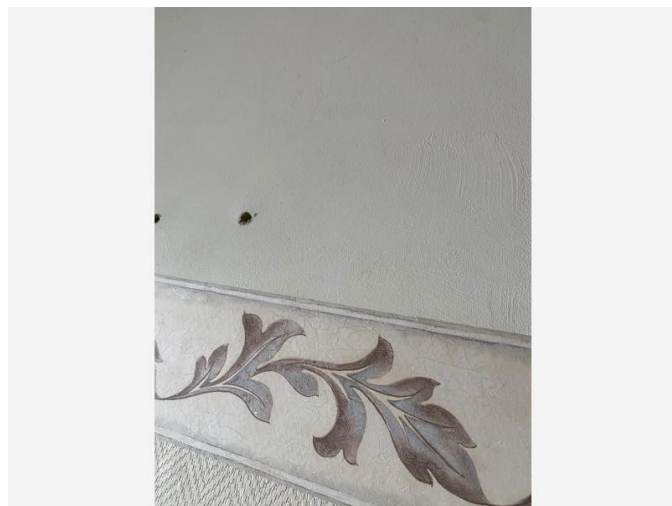
## Fiche 8: Pleister

Geen asbest

| # | Type | Referentie | Resultaat |
|---|---|---|---|
| 8.1 | Mengmonster | MM01 | Geen asbest |

| Beschrijving | Pleister |
