Energieprestatiecertificaat

Herentalsebaan 423 bus 301, 2100 Antwerpen

710 - INSP
 ISO/IEC 17020
 Origineel verslag

Asbestinventarisatetest

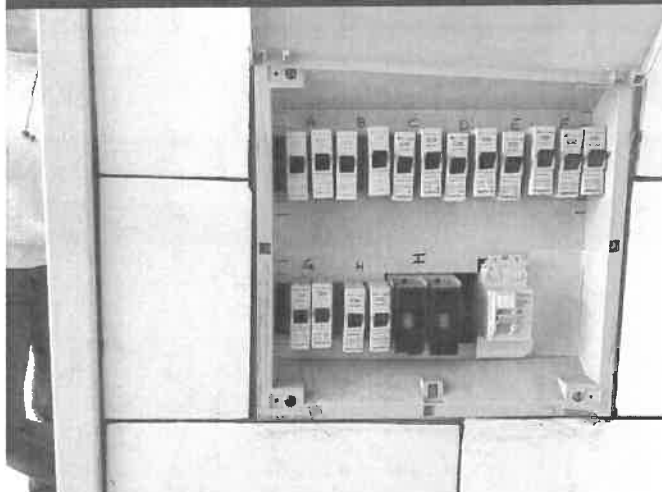
Elektrisch bord

- De aardingsonderbreker moet gemakkelijk toegankelijk zijn. – oAfd 5.1.5.2
- De aardingsonderbreker is niet conform of afwezig. – oAfd 5.4.3.5
- De aarding van de stopcontacten zijn niet aangesloten op de aardingsgeleider. oAfd 5.3.5.2.b

- Hoofdbeschermingsgeleider loopt in de voedingskabel.
- Het verdeelbord is onvoldoende gemarkeerd. Individuele markering, voedingsspanning en/of gevarendriehoek ontbreken. - oAfd 3.1.3.3; Afd 9.4.1

- Er is geen deur aan het bord. oAfd 4.2.2.3; oAfd 4.2.2.1.b; oAfd 5.3.5.1
- het eendraadsschema en situatieplan zijn niet aanwezig. – oAfd 3.1.2.1
- Het elektrische bord beschikt niet over een afdoende beschermingsplaat [oAfd 5.3.5.1]

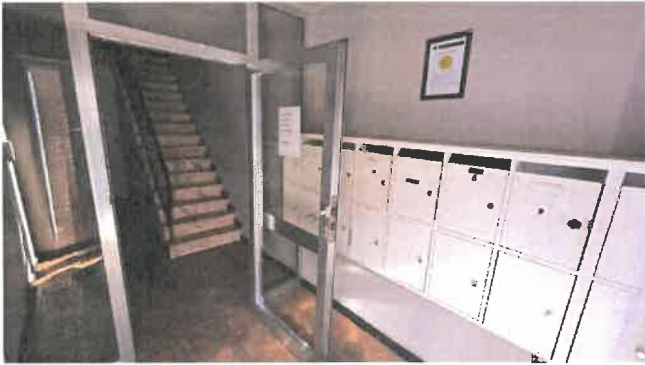
Fiche 1: gemeenschappelijke delen niet onderzocht

Voor de gemeenschappelijke delen werd geen opdracht gegeven. (verplichting vanaf 01/05/2025) Deze maken dus geen deel uit van de inspectiezone. Dit betreft ondermeer het dak, schouw(en), verluchttingskanalen, de buitengevel, gang(en) en traphal(len) op niv. -1, +0, +1, +2 en +3. (Ramen appartement = privaatief, dus wel onderzocht)

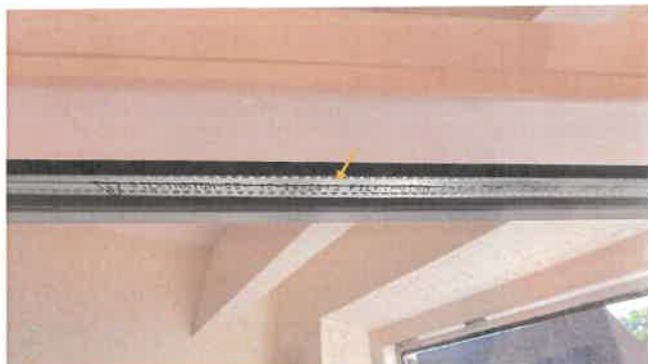
Ramen en deuren (PVC met dubbel glas in rubber) zijn niet asbestverdacht (2013) en werden afgekit met niet-asbestverdachte silicone.

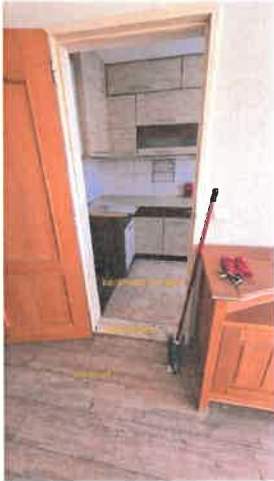
Fiche 3: vloeren

De vloeren werden geïnspecteerd en niet-asbestverdacht bevonden. Dmv NDO kon echter niet worden waargenomen/geïnspecteerd wat er zich onder de vloeren bevindt. Alvorens te vervangen/verwijderen of over te gaan tot renovatie is het altijd aangewezen dit te (laten) onderzoeken, eventueel dmv destructief onderzoek.

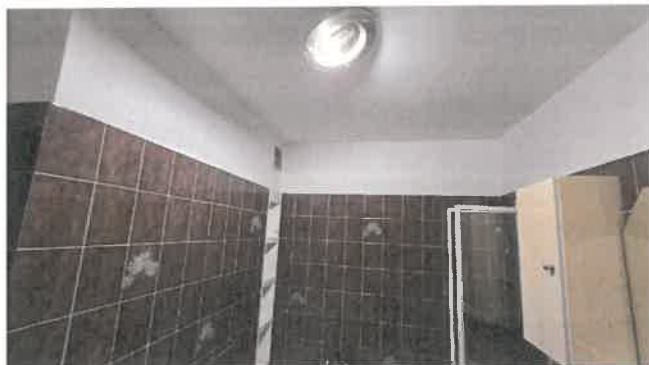
Faiencetegels, zoals gebruikt in de badkamer, werden vroeger soms verlijmd met asbesthoudende lijm omwille van waterbestendigheid, vuurvastheid, isolatiecapaciteit,... Dmv niet-destructief onderzoek kon dit niet worden waargenomen/geïnspecteerd. Bij eventuele verwijdering/vervanging is het aangewezen dit eerst te (laten) onderzoeken ten einde uit te sluiten of de hier toegepaste lijm asbest bevat of niet.

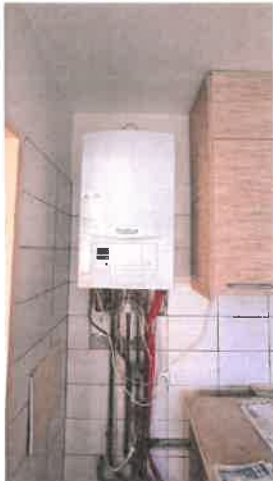
Vaillant ECOTEC PRO 26/01/2021 niet-asbestverdacht

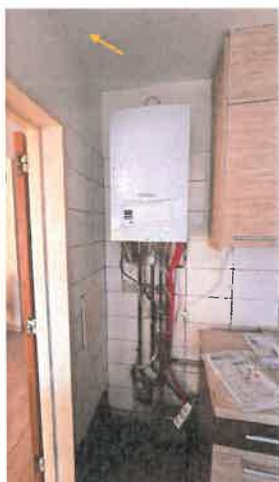
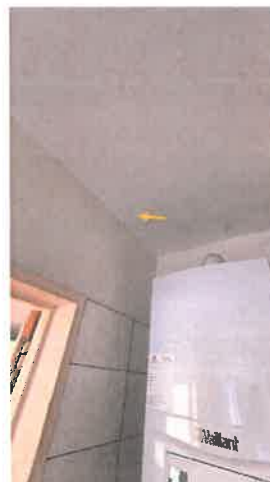
Fiche 6: pleisterwerk plafonds

Geen asbest

#	Type	Referentie	Resultaat
6.1	Mengmonster	MM002	Geen asbest
