Asbestinventarisatetest

Dorpsstraat 17A/2, 3520 Zonhoven

Attestnummer : 20240624-000221.000

Uitgegeven op : 24.06.2024

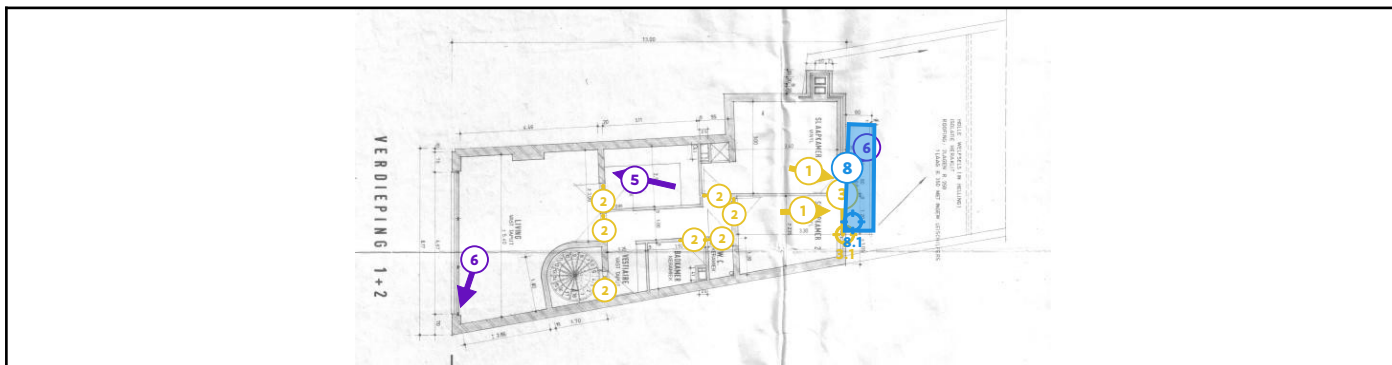
Plan 1.3: plattegrond (aanduiding)

Beschrijving	Type	Actie
1. glasal panelen	Asbestmateriaal	Zorgvuldig beheren
2. masal dorpels	Asbestmateriaal	Zorgvuldig beheren
3. mastiek achterkant	Asbestmateriaal	Zorgvuldig beheren
3.1 Code: 1	Puntmonster	-
5. CV-ketel Junkers	Advies	-
6. stopverf	Advies	-
8. roofing terras	Geen asbest	-
8.1 Code: 4	Puntmonster	-

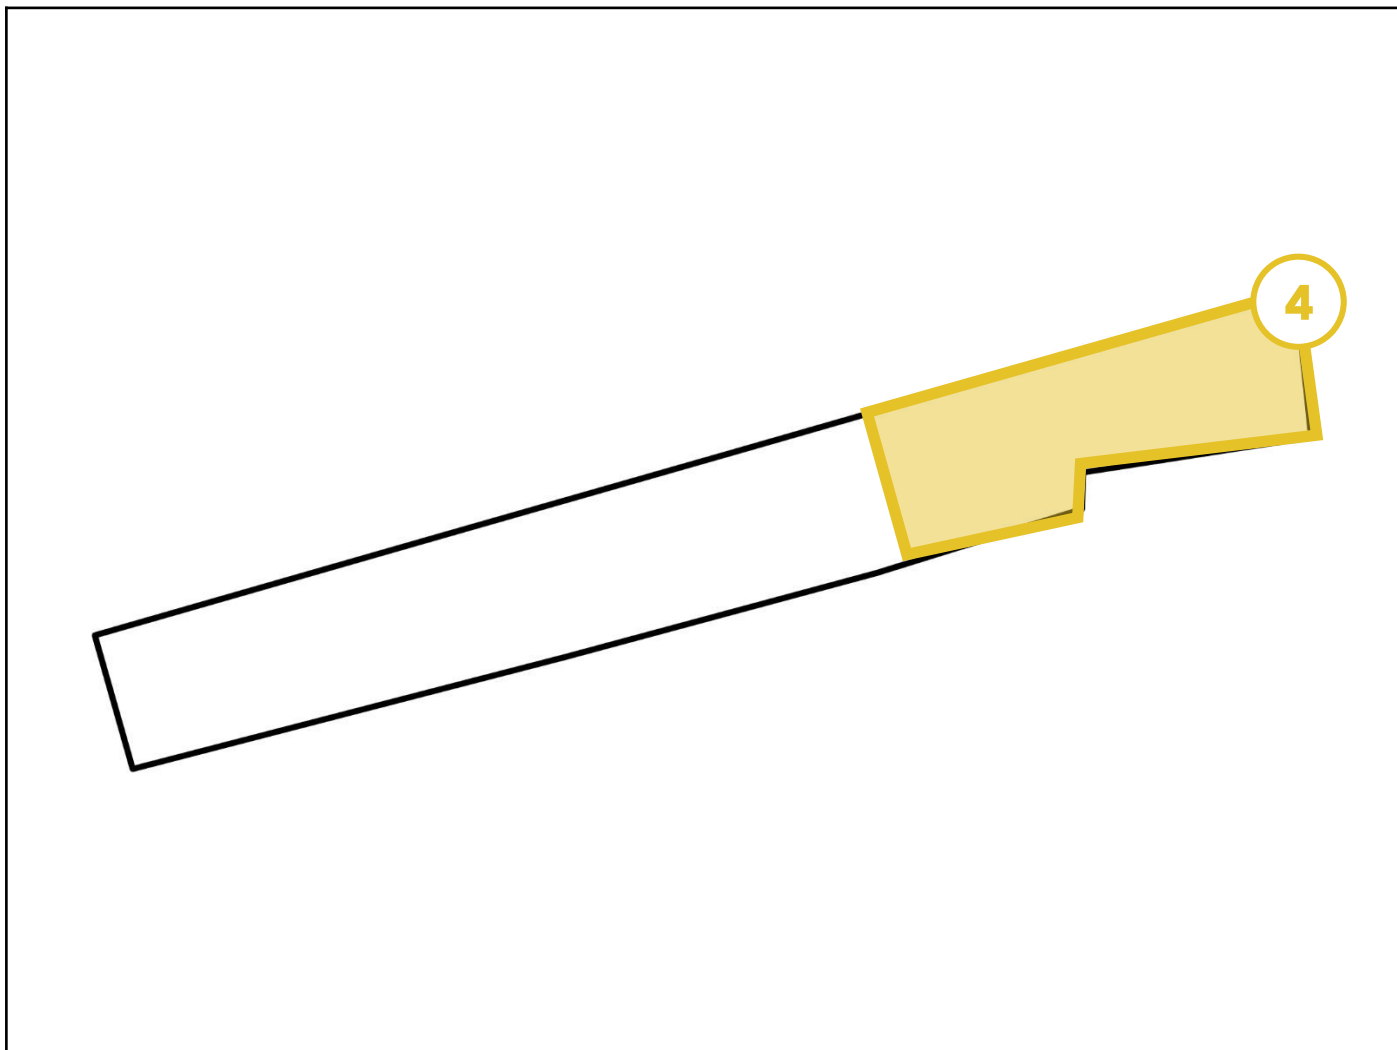
Plan 1.4: Hoofdgebouw plan buitenschil

Beschrijving	Type	Actie
4. roofing dak	Asbestmateriaal	Zorgvuldig beheren

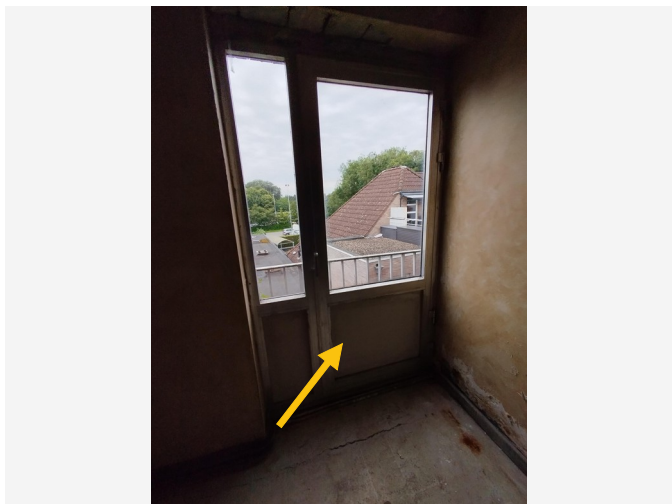
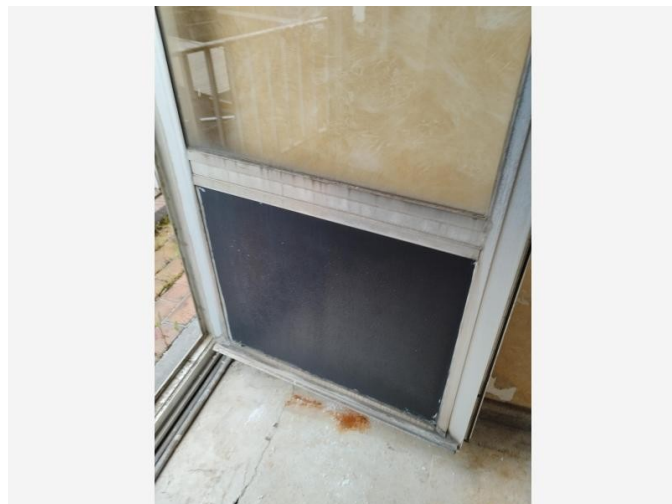
Het asbestmateriaal valt onder de mijlpaal van 2040.

Eindbeoordeling materiaalrisico	Laag materiaalrisico en/of verlaagde kans op vezelvrijgave
---------------------------------	--

Gebondenheid	Categorie 1: hechtgebonden in oorsprong
Asbestsoort (vezeltype)	Crocidoliet aanwezig
Asbestconcentratie	Laag (< 50%)
Afschermingsgraad van het gehele materiaal	Geheel of deels (ook) vrij aan de binnenlucht
Toestand van het materiaal	Onbeschadigd, niet verweerd

Beschrijving	glasal panelen
Omgeving	Grenst aan binnen- en buitenlucht
Primaire drager	Wandopening verticaal (raam, deur, ...)
Asbestmateriaal	Plaat, paneel, tablet - Geëmailleerd, type Glasal
Bindmiddel van asbestmateriaal	Cement
Gebondenheid op basis van bindmiddel	Hecht
Hoeveelheid (oppervlakte - dikte - aantal)	• 1,50 m ² - 0,50 cm - 1 stuk
Totaal volume	0,008 m ³
Eenvoudig bereikbaar	Ja
Bevestigingswijze	• Geklemd
Identificatiemethode	Vaststelling zonder monstername
Destructieve handeling voor identificatie	Nee

- Zorg voor een veilig beheer en verwijder dit asbestmateriaal wanneer het bij werken eenvoudig bereikbaar wordt. Controleer de toestand jaarlijks op wijzigingen.

- Eenvoudige handelingen: mag via doe-het-zelf of door werknemer(s) met opleidingsattest eenvoudige handelingen gebruik een FFP3 masker, handschoenen en tyvek . Maak de platen voorzichtig los zonder te breken , verpak dubbel met plastic folie

EH opgeleid personeel 8 u basis . Bij vervangen van de ramen kunnen de panelen mee verwijderd worden door de plaatsers van nieuw raamwerk. Alle werknemer(s) moeten wel beschikken over een opleidingsattest eenvoudige handelingen 8u.

Raam/deur kader stofvrij maken dmv puntafzuiging met een hepa stofzuiger.

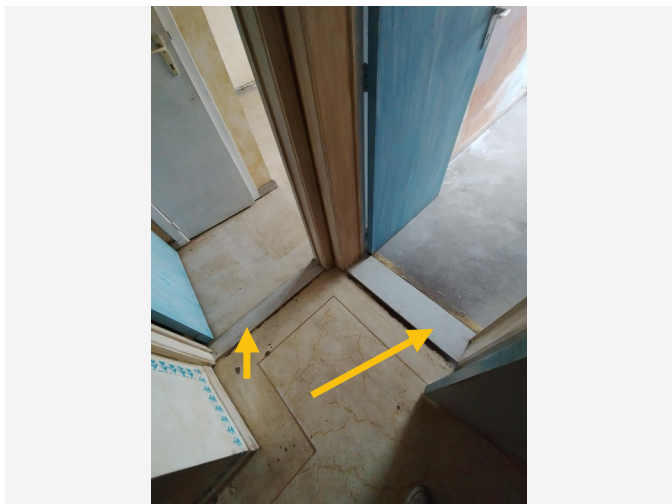
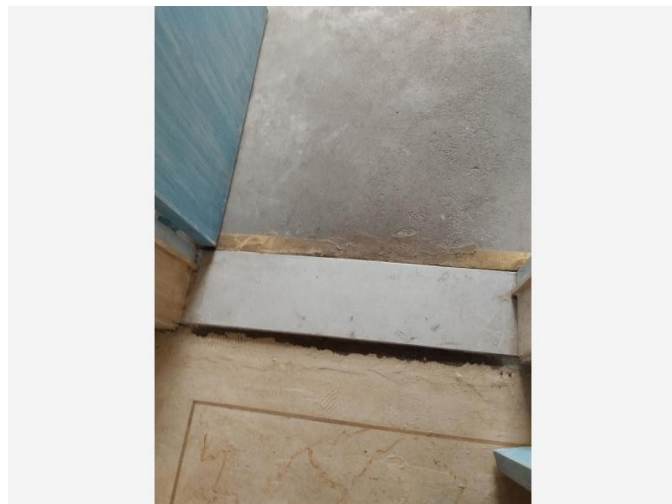
Het asbestmateriaal valt onder de mijlpaal van 2040.

Eindbeoordeling materiaalisico	Laag materiaalisico en/of verlaagde kans op vezelvrijgave
--------------------------------	---

Gebondenheid	Categorie 1: hechtgebonden in oorsprong
Asbestsoort (vezeltype)	Crocidoliet aanwezig
Asbestconcentratie	Laag (< 50%)
Afschermingsgraad van het gehele materiaal	Geheel of deels (ook) vrij aan de binnenlucht
Toestand van het materiaal	Onbeschadigd, niet verweerd

Beschrijving	masal dorpels
Omgeving	Binnen
Primaire drager	Wandopening verticaal (raam, deur, ...)
Asbestmateriaal	Plaat, paneel, tablet - Type Massal
Bindmiddel van asbestmateriaal	Cement
Gebondenheid op basis van bindmiddel	Hecht
Hoeveelheid (oppervlakte - dikte - aantal)	• 0,32 m ² - 2,00 cm - 7 stuks
Totaal volume	0,045 m ³
Eenvoudig bereikbaar	Ja
Bevestigingswijze	• Verlijmd, ingegoten, versmeerd
Identificatiemethode	Vaststelling zonder monstername
Destructieve handeling voor identificatie	Nee

- Zorg voor een veilig beheer. Vermijd het beschadigen van het asbestmateriaal. Controleer de toestand jaarlijks op wijzigingen.

- Eenvoudige handelingen: mag via doe-het-zelf of door werknemer(s) met opleidingsattest eenvoudige handelingen
De dorpels kunnen voorzichtig losgebeiteld worden, extra bevochtigen om stof te voorkomen + dragen van de nodige beschermingsmiddelen (mondmasker ffp3, handschoenen, tyvec) verpakken in plastic folie en afvoeren naar het containerpark als hechtgebonden asbestafval.

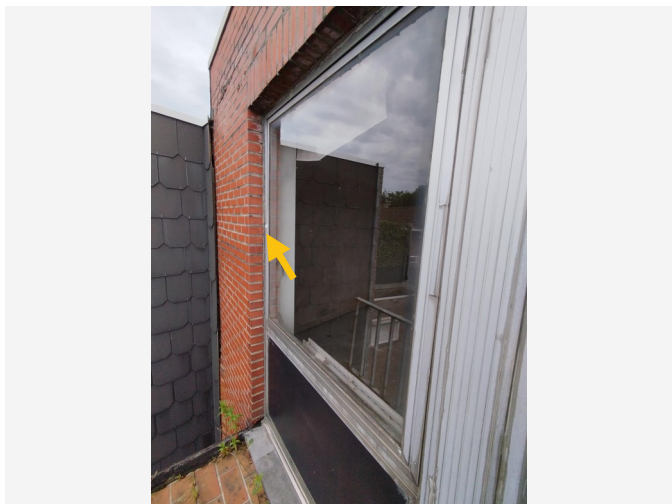
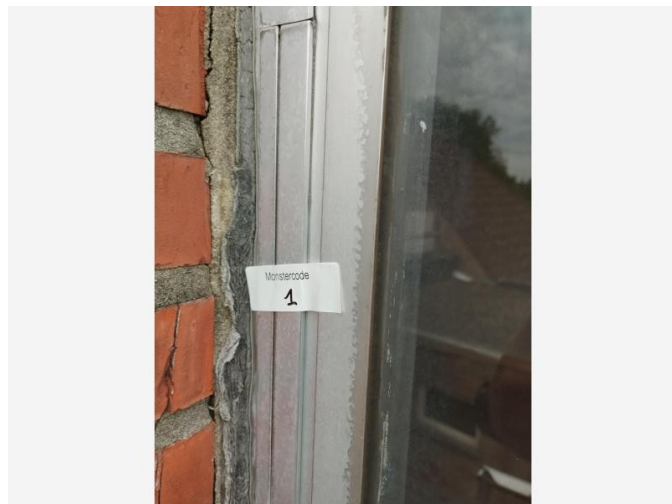
Het asbestmateriaal valt onder de mijlpaal van 2040.

Eindbeoordeling materiaalrisico	Laag materiaalrisico en/of verlaagde kans op vezelvrijgave
---------------------------------	--

Gebondenheid	Categorie 1: hechtgebonden in oorsprong
Asbestsoort (vezeltype)	Alleen chrysotiel
Asbestconcentratie	Laag (< 50%)
Afschermingsgraad van het gehele materiaal	Geheel of deels vrij aan de buitenlucht
Toestand van het materiaal	Licht beschadigd, licht verweerd. Intact materiaal type Pical – asbestboard of categorie III 'gebondenheid'

#	Type	Referentie	Resultaat
3.1	Puntmonster	1	Chrysotiel

Beschrijving	mastiek achterkant
Omgeving	Buiten
Primaire drager	Wandopening verticaal (raam, deur, ...)
Asbestmateriaal	In-situ afwerkingslagen - Pasta, stopverf, voegsel, stopsel, vulsel, mastiek, katten, ...
Bindmiddel van asbestmateriaal	Kitten, mastiek, pasta
Gebondenheid op basis van bindmiddel	Hecht
Hoeveelheid (gewicht - aantal)	<ul style="list-style-type: none">• 3,00 kg - 1 stuk
Totaal gewicht	3,00 kg
Eenvoudig bereikbaar	Ja
Bevestigingswijze	<ul style="list-style-type: none">• Verlijmd, ingegoten, versmeerd
Identificatiemethode	Vaststelling met monstername
Destructieve handeling voor identificatie	Nee

- Verwijder dit asbestmateriaal zo snel mogelijk. Volg de toestand goed op.

- Eenvoudige handelingen: enkel door erkend asbestverwijderaer
De saneerder motiveert de verwijderingsmethode in het werkplan. Verwijdering met puntafzuiging dmv een stofzuiger met absoluut filter of methode inslijpen baksteen . Oud raamwerk word gerecycleerd , er mogen geen restanten aan het raamwerk achter blijven.

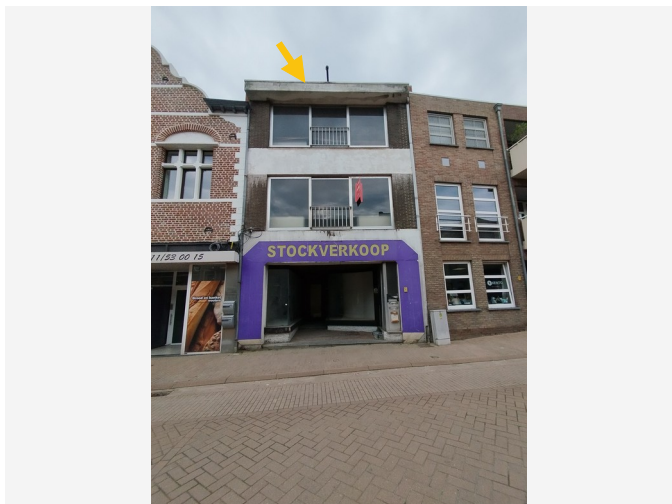
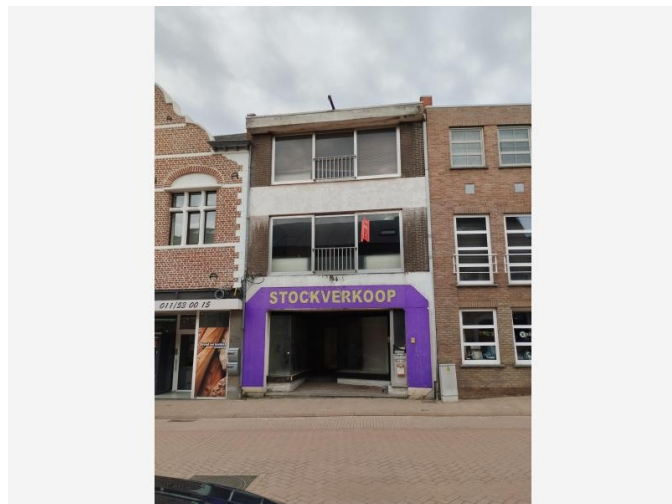
Het asbestmateriaal valt onder de mijlpaal van 2040.

Eindbeoordeling materiaalisico	Laag materiaalisico en/of verlaagde kans op vezelvrijgave
--------------------------------	---

Gebondenheid	Categorie 1: hechtgebonden in oorsprong
Asbestsoort (vezeltype)	Crocidoliet aanwezig
Asbestconcentratie	Laag (< 50%)
Afschermingsgraad van het gehele materiaal	Geheel of deels vrij aan de buitenlucht
Toestand van het materiaal	Onbeschadigd, niet verweerd

Beschrijving	roofing dak
Omgeving	Buiten
Primaire drager	Plat dak
Asbestmateriaal	Dak- en gevelbekleding - Roofing
Bindmiddel van asbestmateriaal	Bitumen (roofing, teer, asfalt)
Gebondenheid op basis van bindmiddel	Hecht
Hoeveelheid (oppervlakte - aantal)	<ul style="list-style-type: none"> • 105,00 m² - 1 stuk
Totale oppervlakte	105,00 m ²
Eenvoudig bereikbaar	Ja
Bevestigingswijze	<ul style="list-style-type: none"> • Verlijmd, ingegoten, versmeerd
Identificatiemethode	<p>Vaststelling zonder monstername</p> <p>Motivatie: Op vraag van de eigenaar-opdrachtgever werd geen monstername uitgevoerd</p>
Destructieve handeling voor identificatie	Nee
Opmerking	<p>Volgens het inspectieprotocol is een monstername van roofing verplicht om dit te identificeren als niet-asbesthoudend. Een monstername is echter niet mogelijk wegens kans op lekkage. De toepassing wordt in de databank als asbestverdacht beschouwd. Mogelijks kunnen er ook asbestverdachte onderlagen aanwezig zijn. Het is aangewezen om extra controle uit te voeren bij eventuele renovatiewerken. De vermelde oppervlaktes, diktes en volumes betreffen een beredeneerde schatting. Er worden geen rechten verleend aan deze oppervlaktes/diktes/volumes.</p>

- Zorg voor een veilig beheer. Vermijd het beschadigen van het asbestmateriaal. Controleer de toestand jaarlijks op wijzigingen.

- Eenvoudige handelingen: enkel door erkend asbestverwijderaar verwijdering dient te gebeuren volgens de geldende voorschriften en veiligheidsnormen

Voor de roofing mag u eenvoudige handelingen door een erkende asbestverwijderaar steeds aanraden. Maar geef ook zeker de optie mee "doe-het-zelf of aannemer met opleidingsattest" (tenzij de roofing zijn bindingssterkte verloren is).

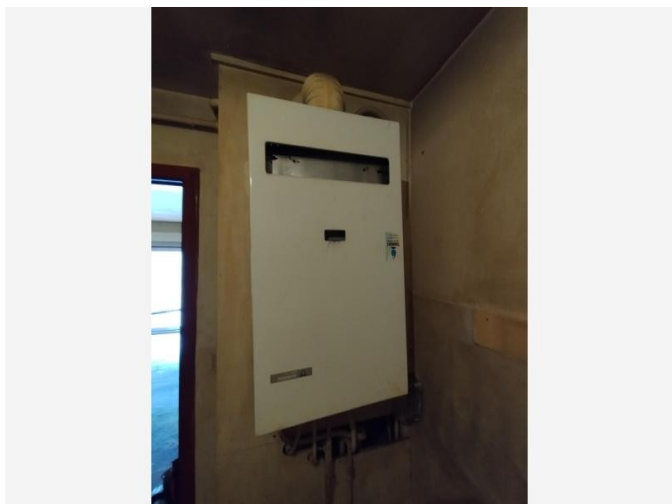
Vrije foto

Geen jaartal of model te vinden.

Identificatiemethode	Redelijk vermoeden
----------------------	--------------------

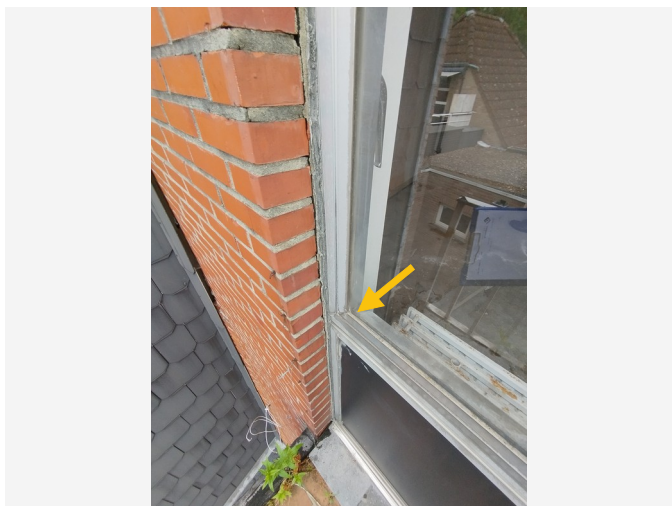
Vrije foto

Stopverf is flexibel en niet-asbestverdacht.

Identificatiemethode	Vaststelling & expertise (niet-asbestverdacht)
----------------------	--

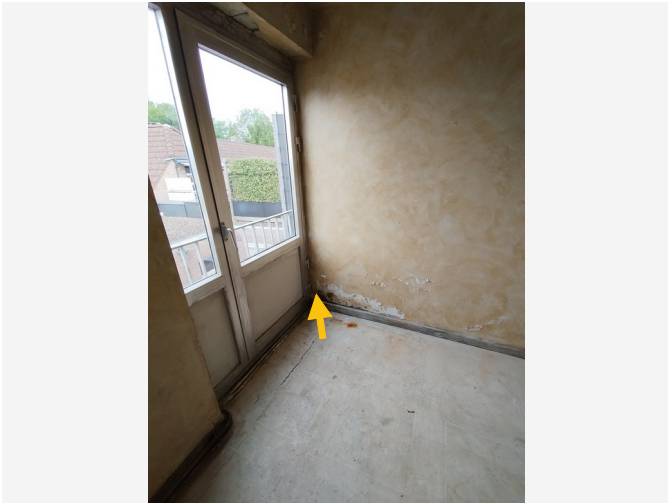
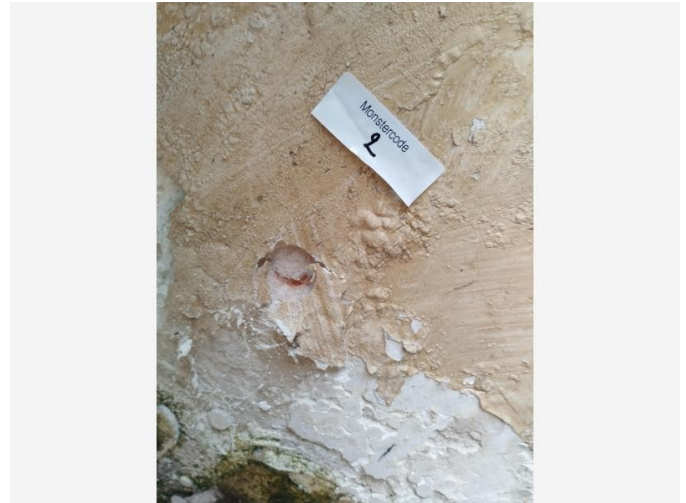
Fiche 7: pleisterwerk muren

Geen asbest

#	Type	Referentie	Resultaat
7.1	Mengmonster	2	Geen asbest

Beschrijving	pleisterwerk muren
Omgeving	Binnen
Primaire drager	Binnenwand
Bindmiddel van materiaal	Gips - kalk
Gebondenheid op basis van bindmiddel	Niet-hechtgebonden
Hoeveelheid (oppervlakte - dikte - aantal)	• 928,00 m ² - 1,00 cm - 1 stuk
Totaal volume	9,28 m ³
Identificatiemethode	Vaststelling met monsternamen
Destructieve handeling voor identificatie	Nee
Opmerking	Natte ruimte: Keuken Individuele ruimte: slaapkamer Traphal: hal stookolieruimte: niet bepleisterd

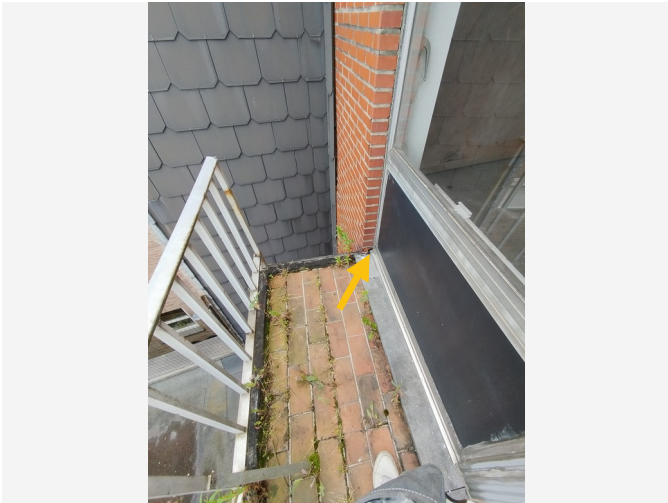
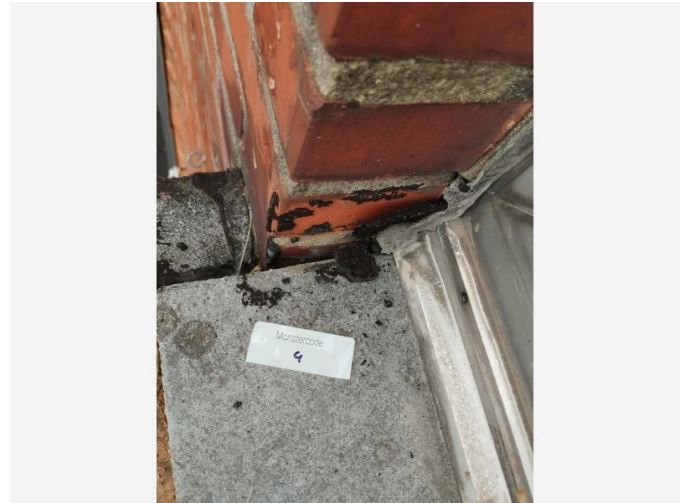
Geen asbest

#	Type	Referentie	Resultaat
8.1	Puntmonster	4	Geen asbest

Beschrijving	roofing terras
Omgeving	Binnen
Primaire drager	Balkons, loopbruggen,...
Bindmiddel van materiaal	Bitumen (roofing, teer, asfalt)
Gebondenheid op basis van bindmiddel	Hecht
Hoeveelheid (oppervlakte - aantal)	• 5,00 m ² - 1 stuk
Totale oppervlakte	5,00 m ²
Identificatiemethode	Vaststelling met monstername
Destructieve handeling voor identificatie	Nee

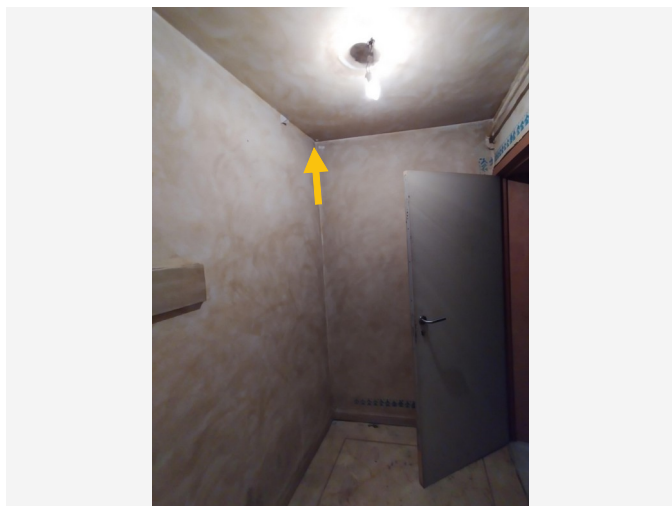
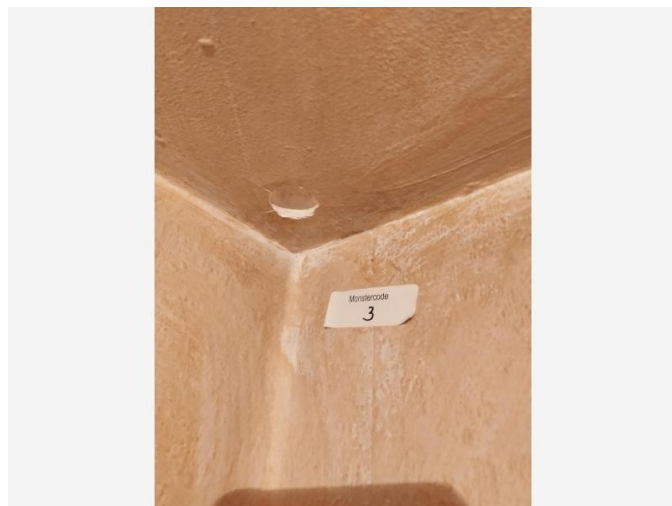
Fiche 9: pleisterwerk plafond

Geen asbest

#	Type	Referentie	Resultaat
9.1	Mengmonster	3	Geen asbest

Beschrijving	pleisterwerk plafond
Omgeving	Binnen
Primaire drager	Plafond
Bindmiddel van materiaal	Gips - kalk
Gebondenheid op basis van bindmiddel	Niet-hechtgebonden
Hoeveelheid (oppervlakte - dikte - aantal)	• 95,00 m ² - 1,00 cm - 1 stuk
Totaal volume	0,95 m ³
Identificatiemethode	Vaststelling met monsternamen
Destructieve handeling voor identificatie	Nee
Opmerking	Natte ruimte: Keuken Individuele ruimte: slaapkamer Traphal: hal stookolieruimte: niet bepleisterd
