Asbestinventarisatetest

Bosduifstraat 6, 3530 Houthalen-Helchteren

Attestnummer : 20240307-000171.000

Uitgegeven op : 07.03.2024

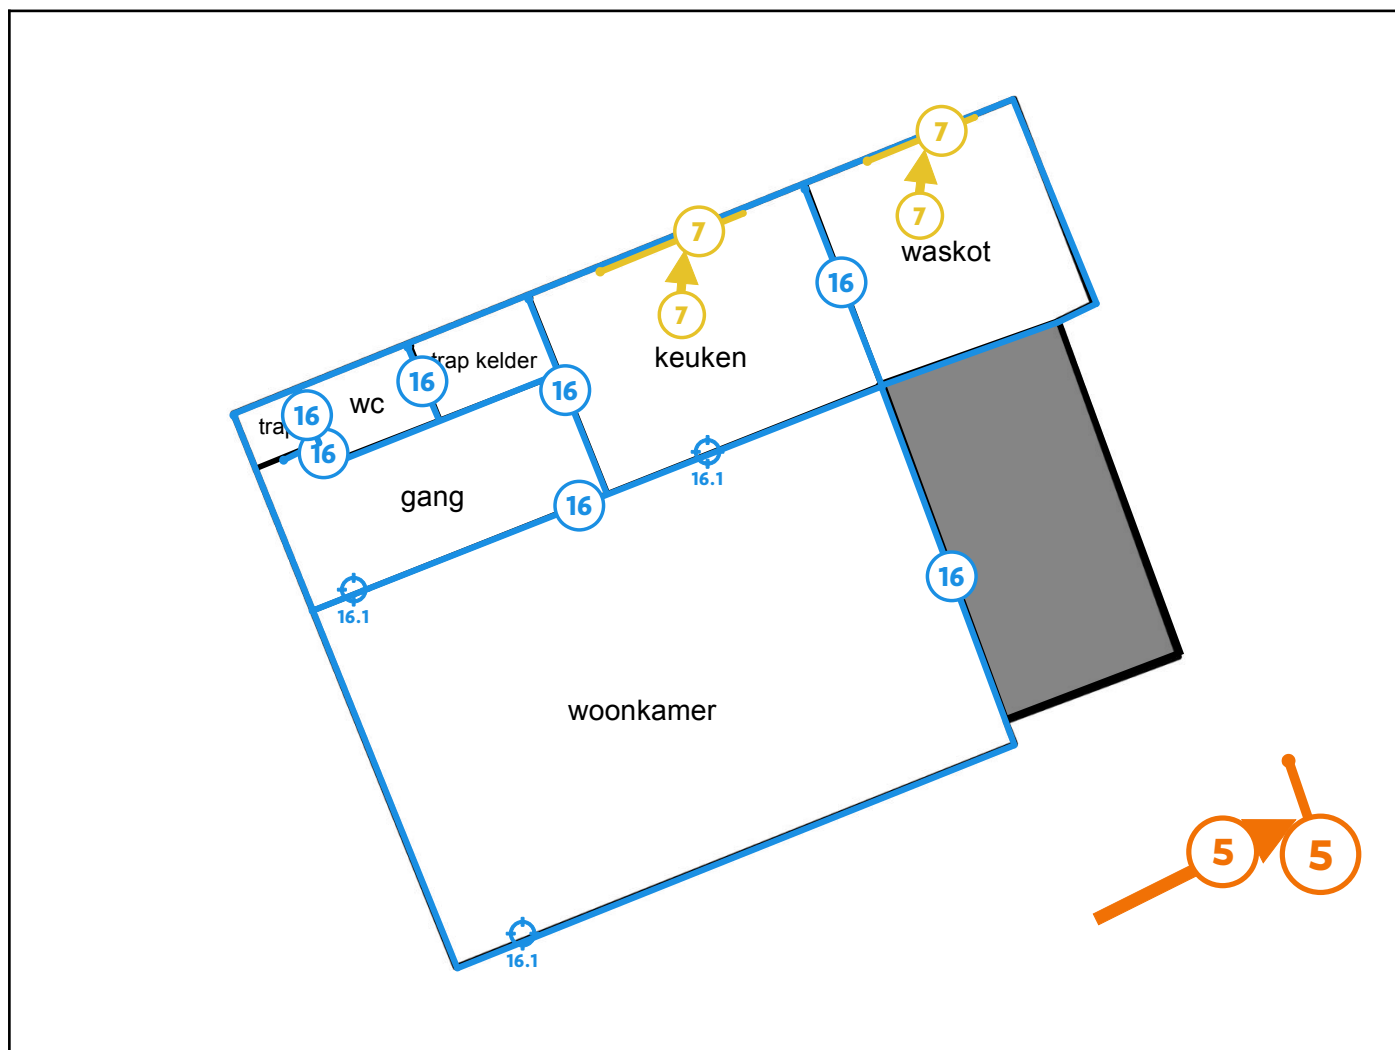
Plan 1.1: Gvl; pleister wand, vensterbank en kokers

| Beschrijving | Type | Actie |
|---|---|---|
| 5. Kokers | Asbestmateriaal | Verwijderen |
| 7. Vensterbank | Asbestmateriaal | Zorgvuldig beheren |
| 16. Pleister wand | Geen asbest | - |

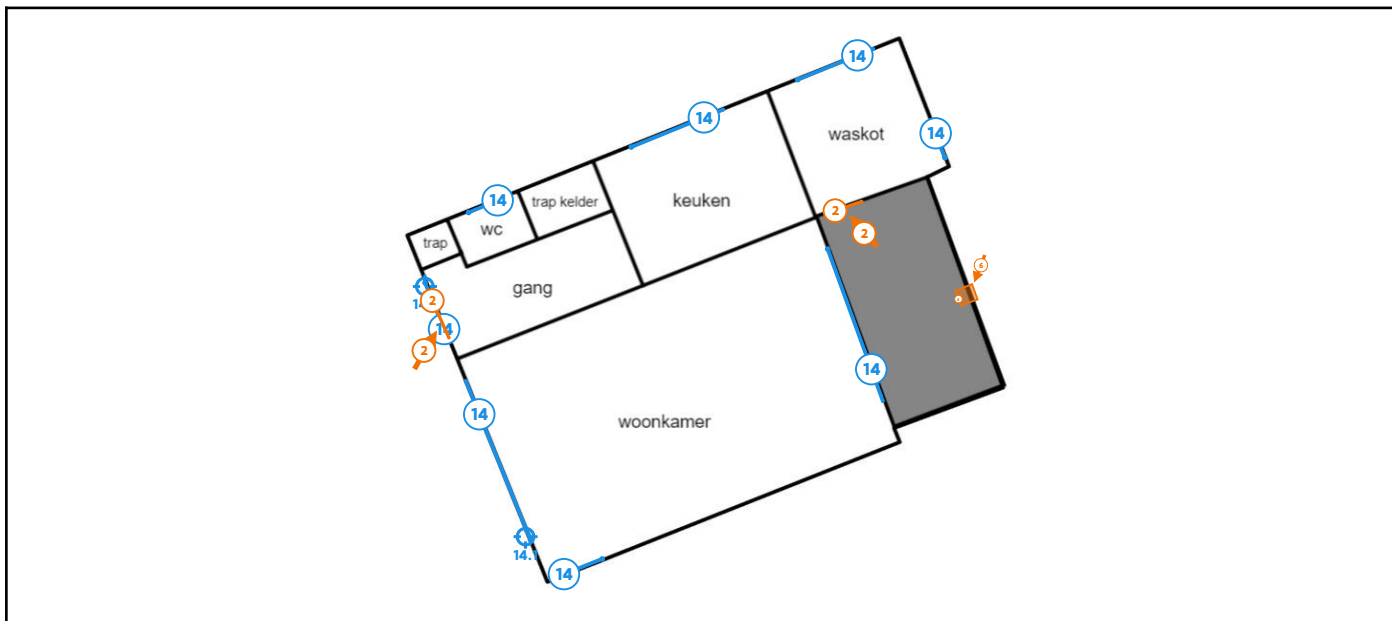
Plan 1.2: Gvl; steunpaal, mastiek en glasal plaat

| Beschrijving | Type | Actie |
|---|---|---|
| 2. Glasal plaat | Asbestmateriaal | Verwijderen |
| 6. Steunpaal | Asbestmateriaal | Verwijderen |
| 14. Mastiek | Geen asbest | - |

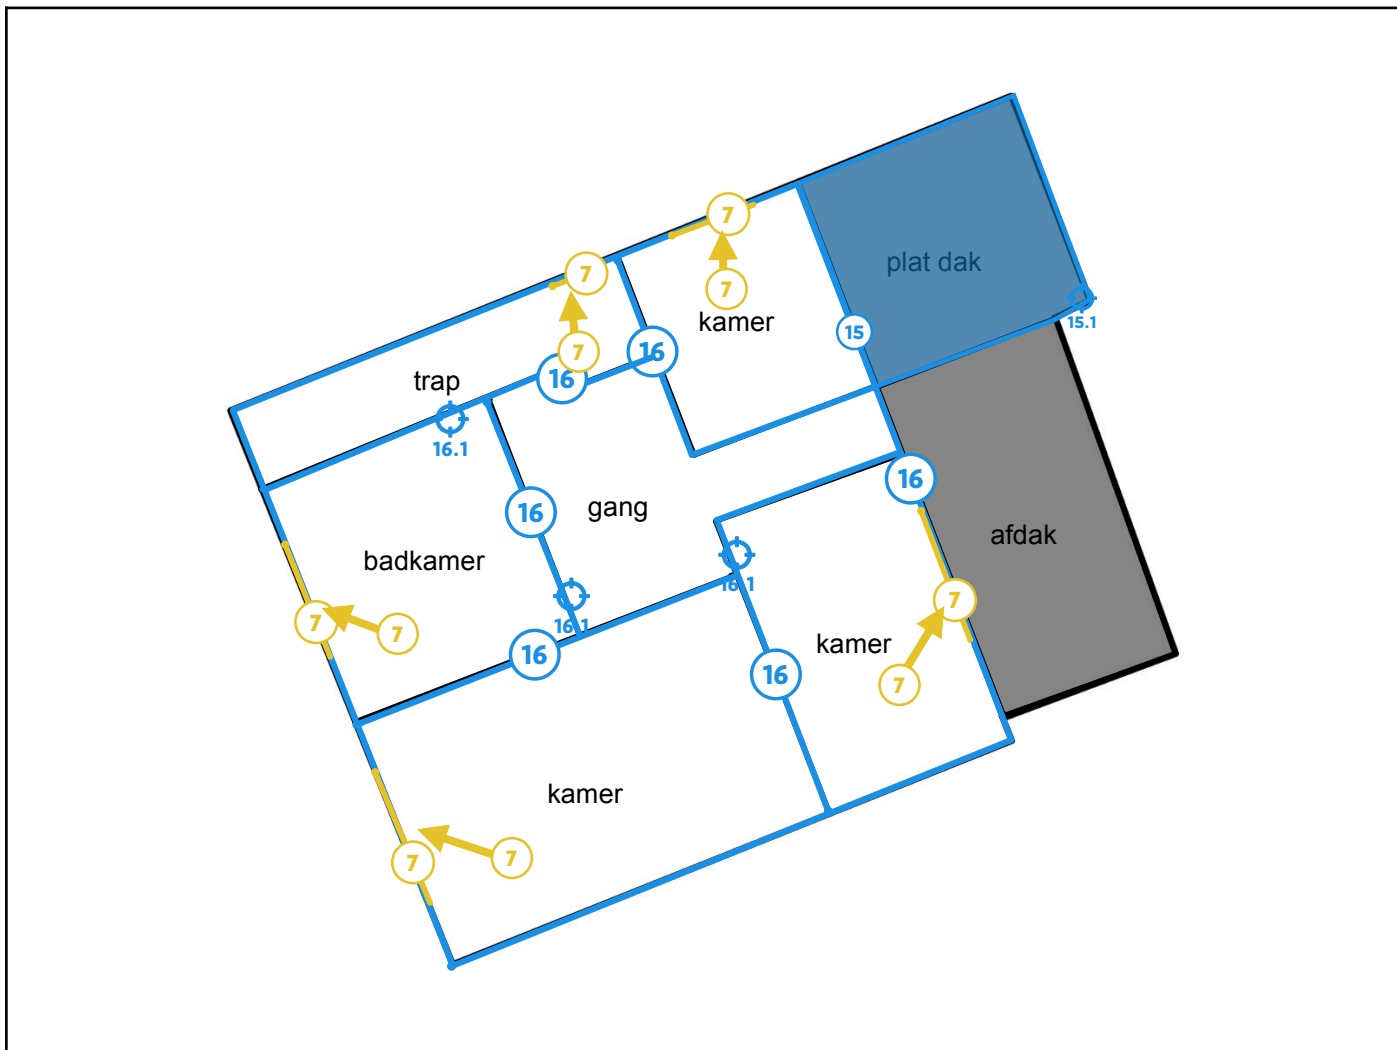
Plan 1.3: Verdiep; pleister wand, roofing dak en vensterbank

| Beschrijving | Type | Actie |
|---|---|---|
| 7. Vensterbank | Asbestmateriaal | Zorgvuldig beheren |
| 15. Roofing dak | Geen asbest | - |
| 16. Pleister wand | Geen asbest | - |

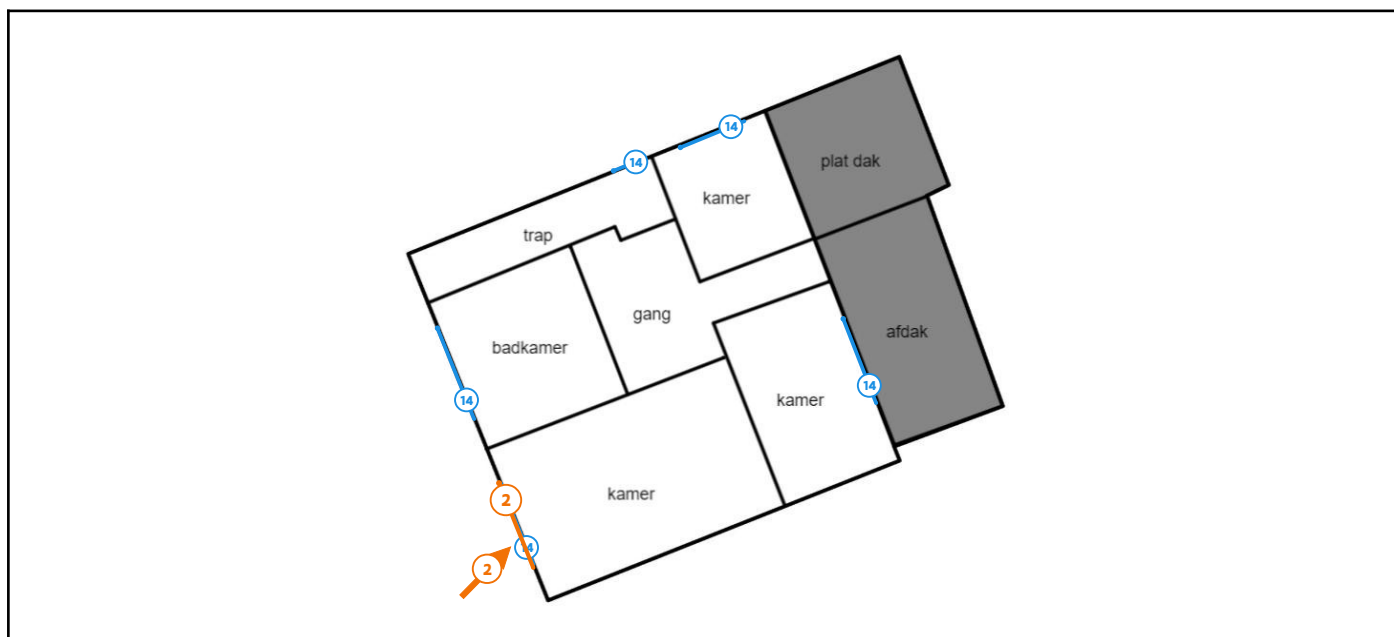
Plan 1.4: Verdiep; mastiek en glasalplaat

| Beschrijving | Type | Actie |
|---|---|---|
| 2. Glasal plaat | Asbestmateriaal | Verwijderen |
| 14. Mastiek | Geen asbest | - |

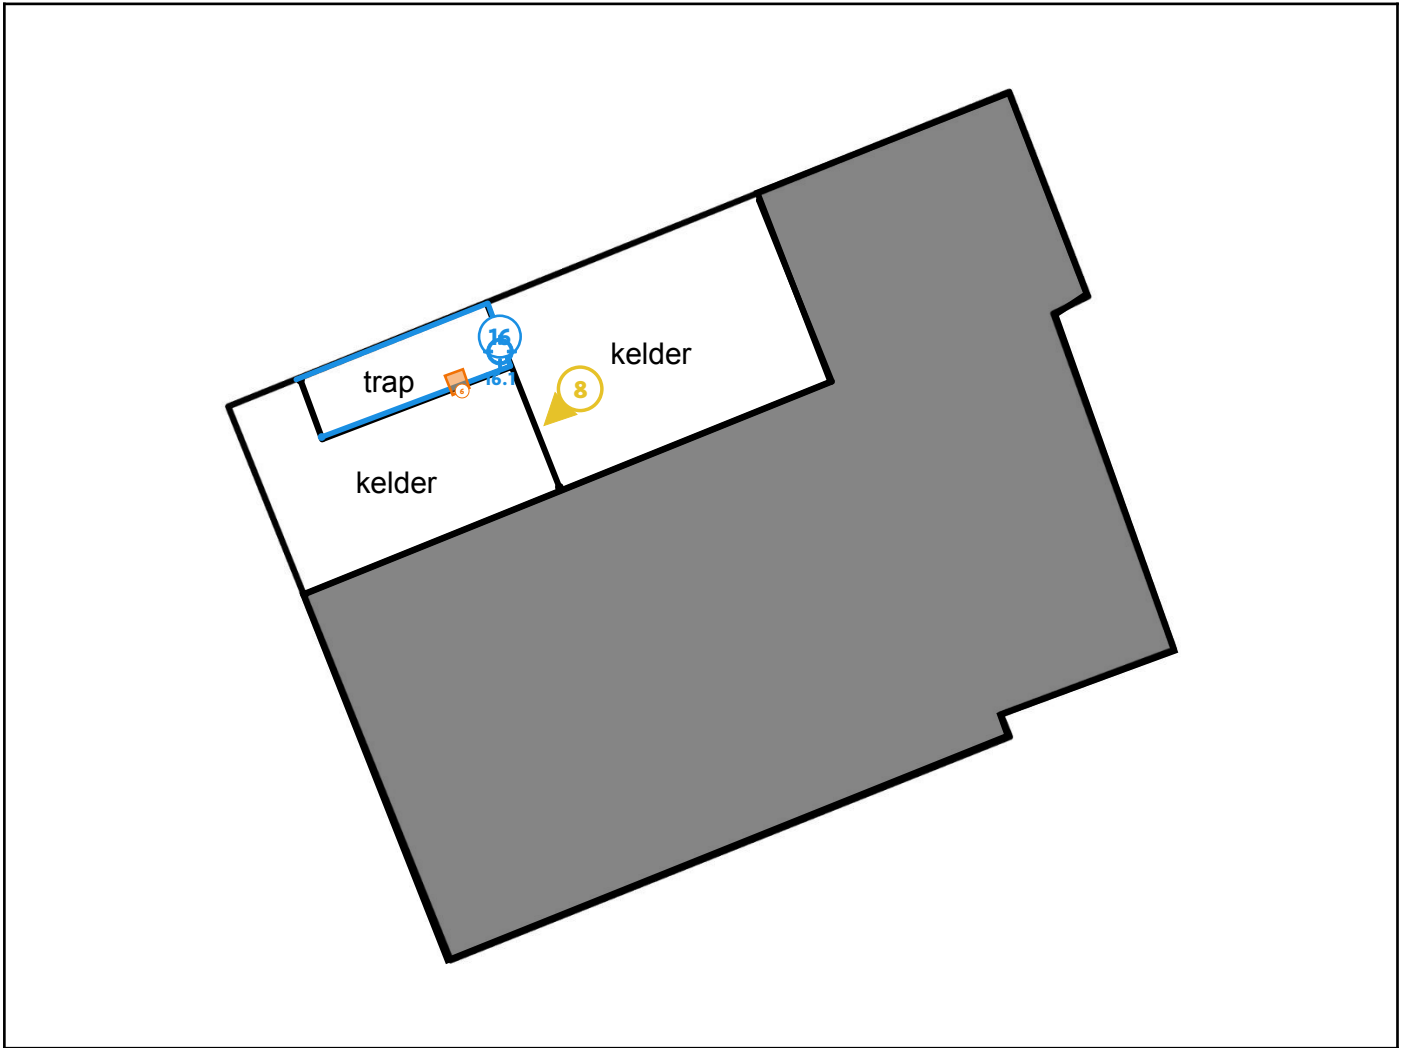
Plan 1.5: Kelder; pleister wand, bakeliet en steunpaal

| Beschrijving | Type | Actie |
|---|---|---|
| 6. Steunpaal | Asbestmateriaal | Verwijderen |
| 8. Bakeliete toepassing | Asbestmateriaal | Zorgvuldig beheren |
| 16. Pleister wand | Geen asbest | - |

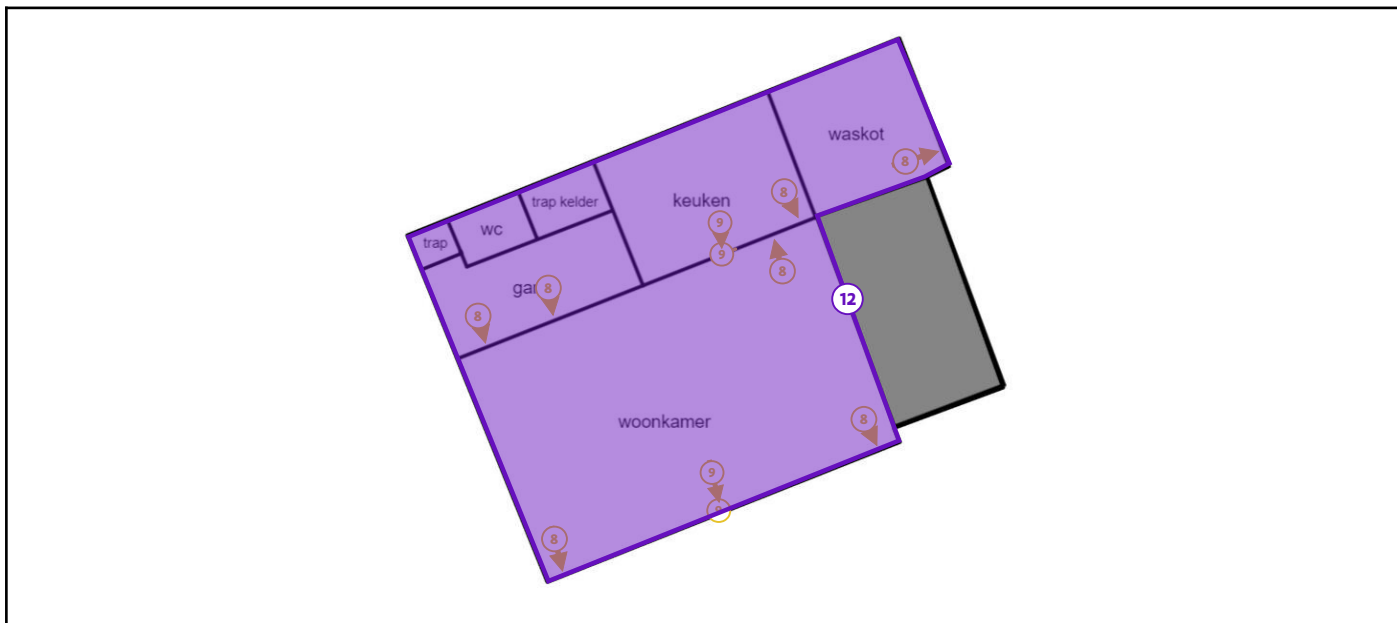
Plan 1.6: Gvl; bakeliete toepassingen, vloerzeil en roetluik

| Beschrijving | Type | Actie |
|---|---|---|
| 8. Bakeliete toepassing | Asbestmateriaal | Zorgvuldig beheren |
| 9. Roetluik | Asbestmateriaal | Zorgvuldig beheren |
| 12. Vloerzeil | Advies | - |

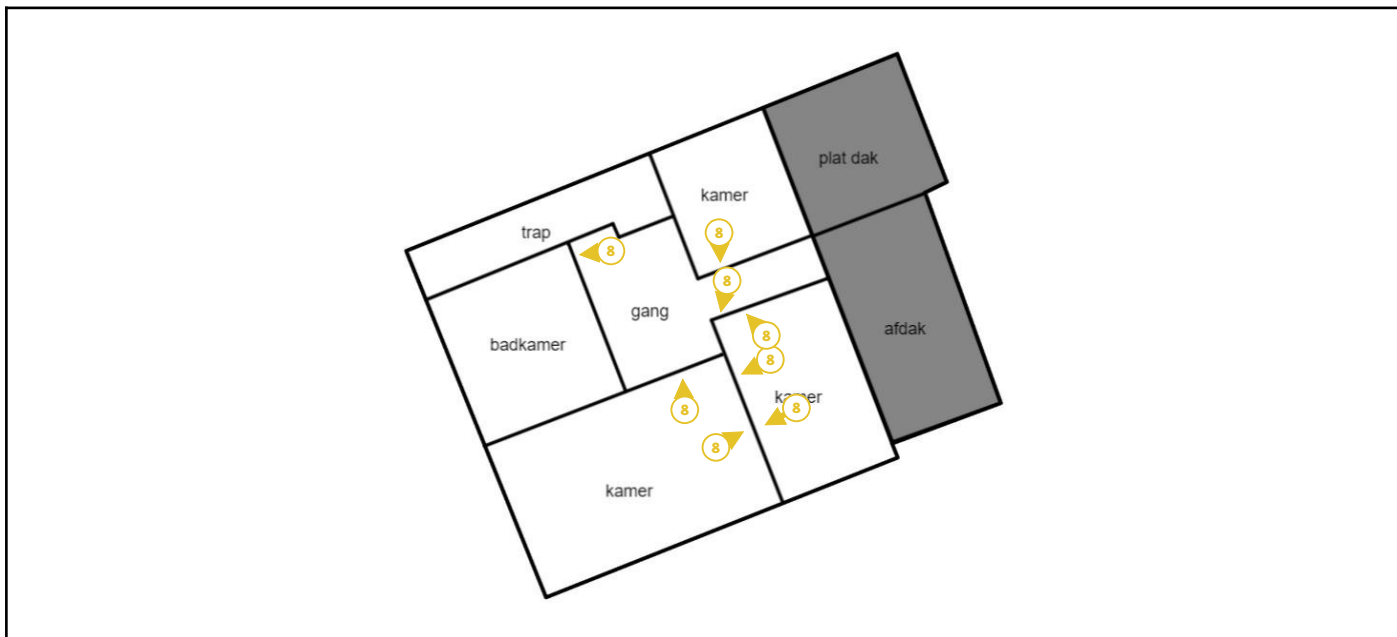
Plan 1.7: Verdiep; bakeliete toepassingen

| Beschrijving | Type | Actie |
|---|---|---|
| 8. Bakeliete toepassing | Asbestmateriaal | Zorgvuldig beheren |

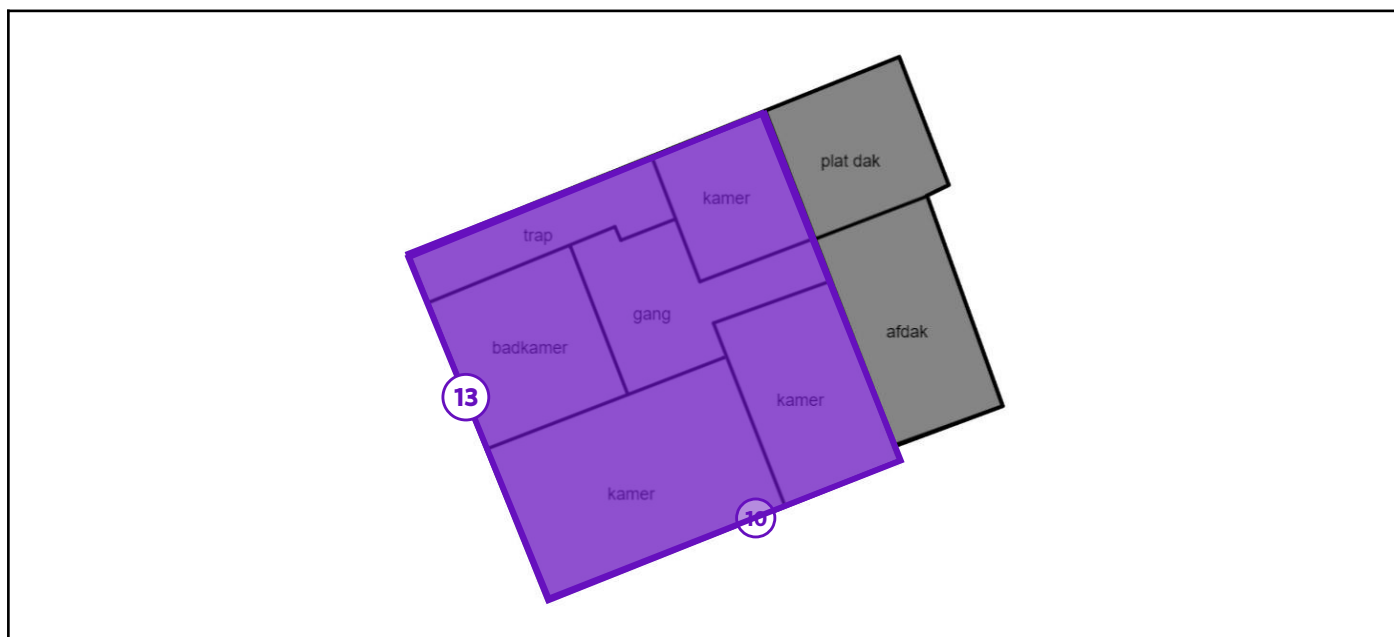
Plan 1.8: Verdiep; vals plafond en onderdak

| Beschrijving | Type | Actie |
|---|---|---|
| 10. Onderdak | Beperking | - |
| 13. Vals plafond | Advies | - |

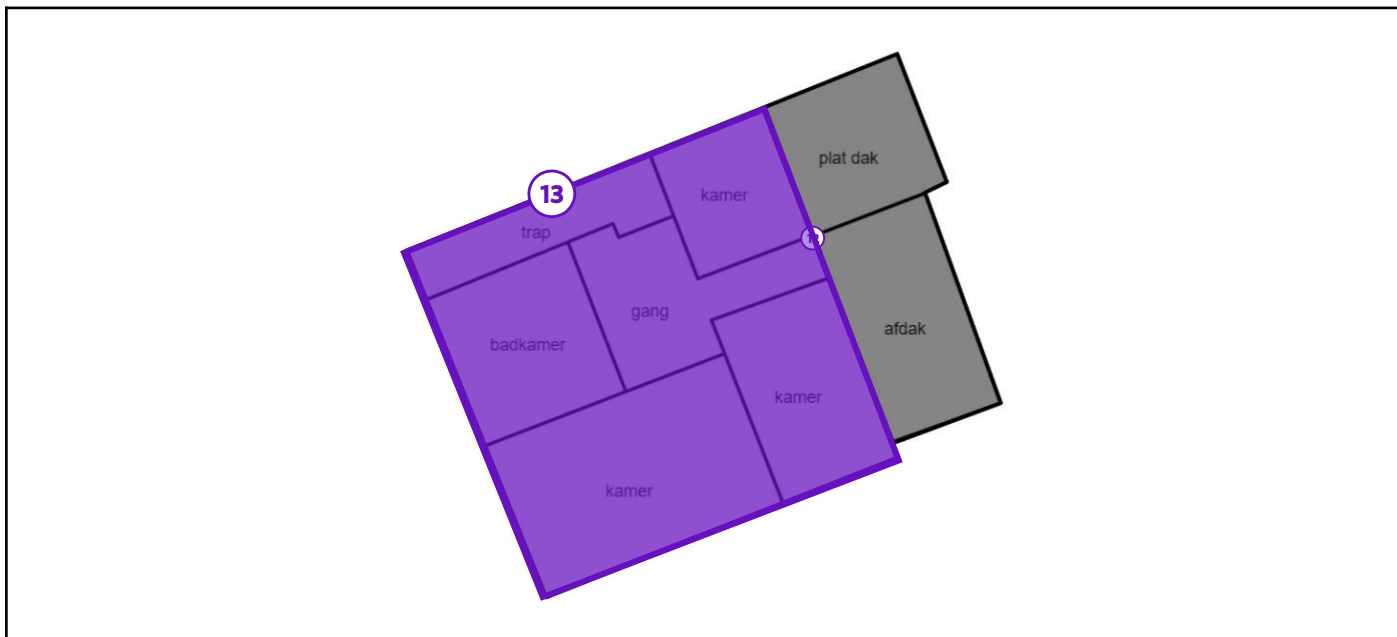
Plan 1.9: Verdiep; vloerzeil en vals plafond

| Beschrijving | Type | Actie |
|---|---|---|
| 12. Vloerzeil | Advies | - |
| 13. Vals plafond | Advies | - |

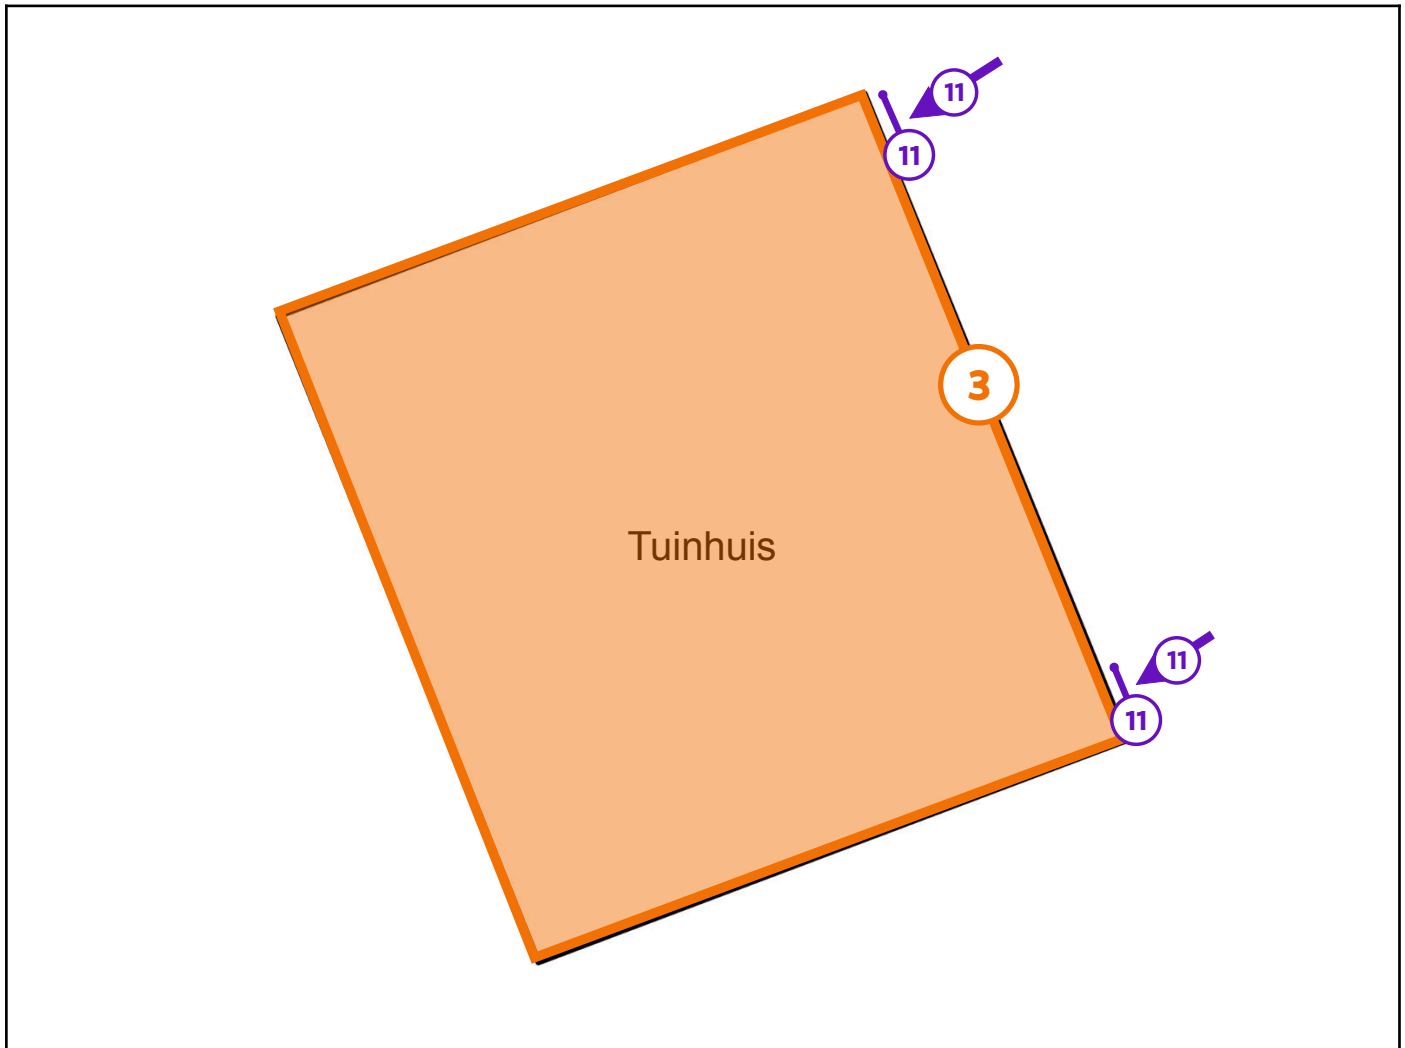
Plan 2.1: Tuinhuis; Golfdak en afvalwater

| Beschrijving | Type | Actie |
|---|---|---|
| 3. Golfdak | Asbestmateriaal | Verwijderen |
| 11. Afvalwater | Puin, steenslag, (water)bodem | - |

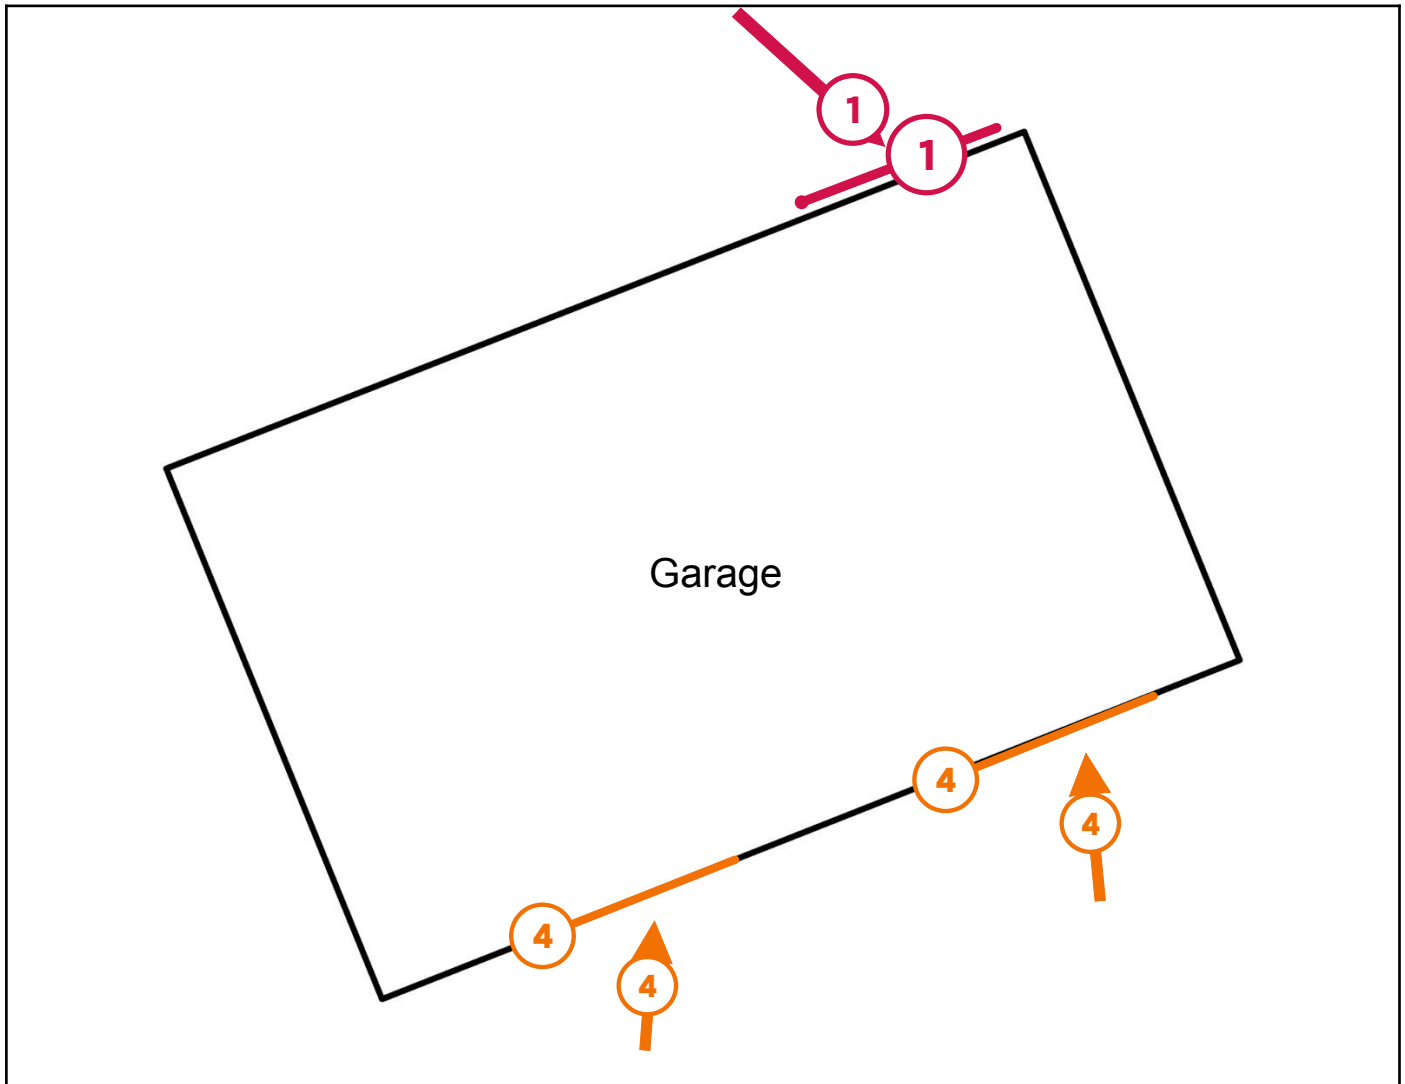
Plan 3.1: Garage; Raamtablet en ac platen

| Beschrijving | Type | Actie |
|---|---|---|
| 1. Ac platen | Asbestmateriaal | Dringend verwijderen |
| 4. Raamtablet | Asbestmateriaal | Verwijderen |

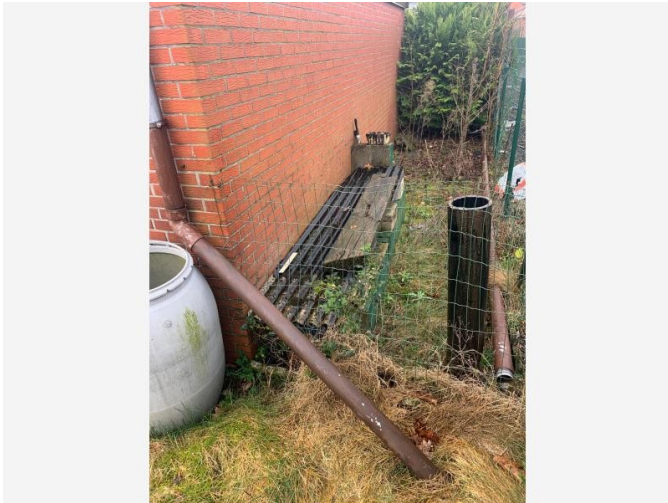
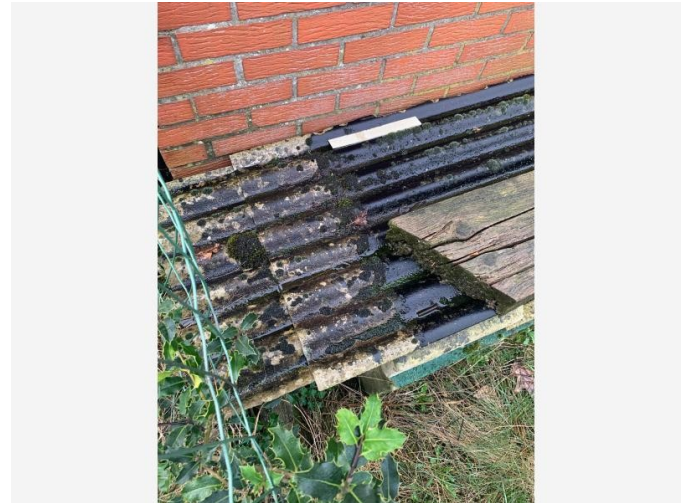
Het asbestmateriaal valt onder de mijlpaal van 2040.

Dringend verwijderen

| Beschrijving | Ac platen |
| Type afvalstof | Betreft resten (contaminatie) van verwerking of beschadiging |
| Type resten (contaminatie) | <ul style="list-style-type: none">• Stukken, fragmenten (los, opliggend) |
| Bron van de resten | Bron van de resten is niet meer aanwezig |
| Gebondenheid resten | Hecht |
| Hoeveelheid (gewicht - aantal) | <ul style="list-style-type: none">• 30,00 kg - 1 stuk |

- Verwijder het asbestafval.

- Eenvoudige handelingen: mag via doe-het-zelf of door werknemer(s) met opleidingsattest eenvoudige handelingen
Aanbevolen saneringsmethode: Eenvoudige handeling. Het materiaal dient in zijn geheel te worden verwijderd zonder deze te beschadigen.

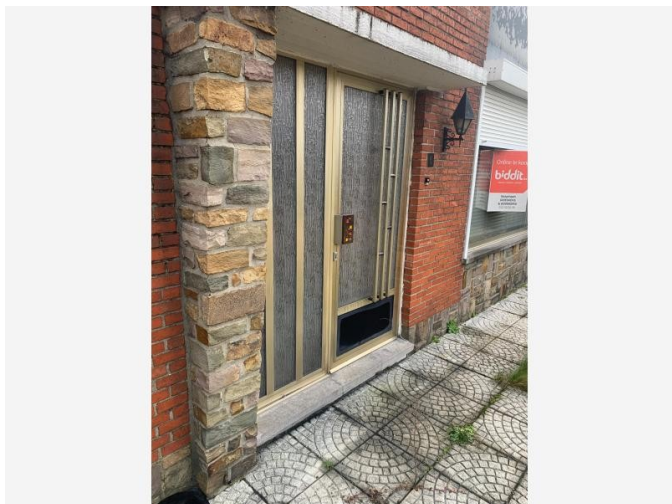
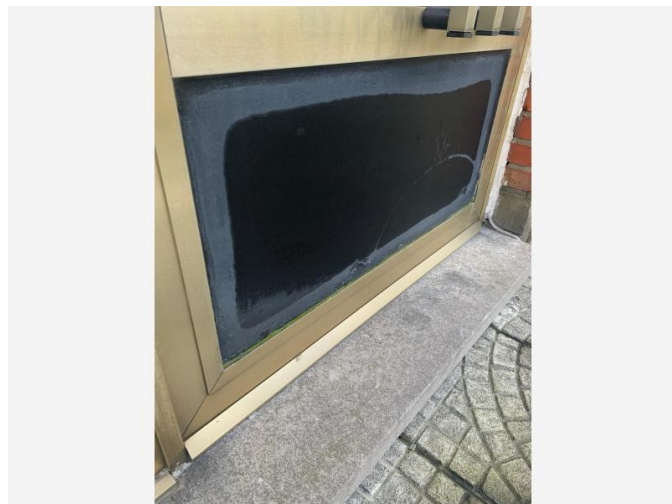
Het asbestmateriaal valt onder de mijlpaal van 2040.

Verwijderen

| Eindbeoordeling materiaalrisico | Verhoogd materiaalrisico en/of verhoogde kans op vezelvrijgave |

| Asbestsoort (vezeltype) | Crocidoliet aanwezig |
| Toestand van het materiaal | Licht beschadigd, licht verweerd. Intact materiaal type Pical – asbestboard of categorie III 'gebondenheid' |

| Beschrijving | Glasal plaat |
| Hoeveelheid (oppervlakte - dikte - aantal) | • 6,00 m ² - 0,10 cm - 1 stuk |

- Zorg voor een veilig beheer. Vermijd het beschadigen van het asbestmateriaal. Controleer de toestand jaarlijks op wijzigingen.

- Eenvoudige handelingen: mag via doe-het-zelf of door werknemer(s) met opleidingsattest eenvoudige handelingen
Aanbevolen saneringsmethode: Eenvoudige handeling. Het materiaal dient in zijn geheel te worden verwijderd zonder deze te beschadigen.

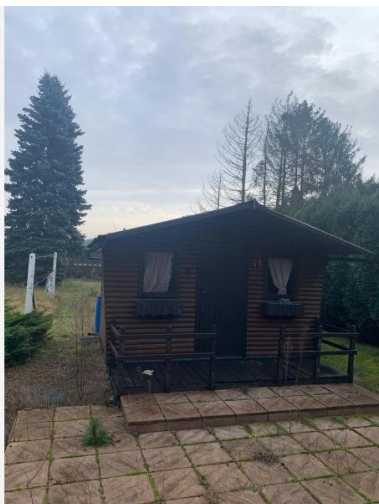
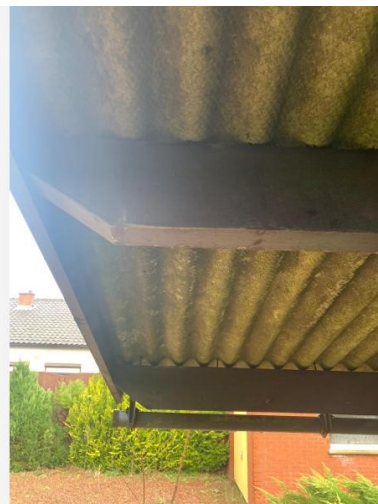
Het asbestmateriaal valt onder de mijlpaal van 2034.

Verwijderen

| Eindbeoordeling materiaalrisico | Verhoogd materiaalrisico en/of verhoogde kans op vezelvrijgave |

| Asbestsoort (vezeltype) | Crocidoliet aanwezig |
| Toestand van het materiaal | Matig beschadigd, matig verweerd |

| Beschrijving | Golfdak |
| Hoeveelheid (oppervlakte - aantal) | <ul style="list-style-type: none">• 20,00 m² - 1 stuk |

- Zorg voor een veilig beheer. Vermijd het beschadigen van het asbestmateriaal. Controleer de toestand jaarlijks op wijzigingen.

- Eenvoudige handelingen: mag via doe-het-zelf of door werknemer(s) met opleidingsattest eenvoudige handelingen
Aanbevolen saneringsmethode: Eenvoudige handeling. Het materiaal dient in zijn geheel te worden verwijderd zonder deze te beschadigen.

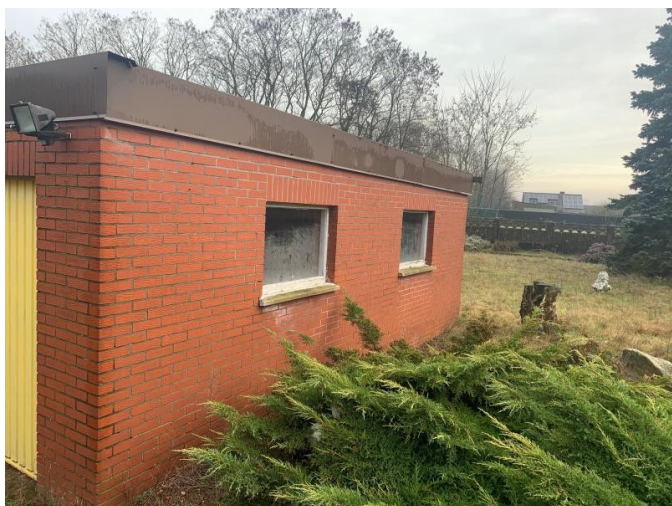
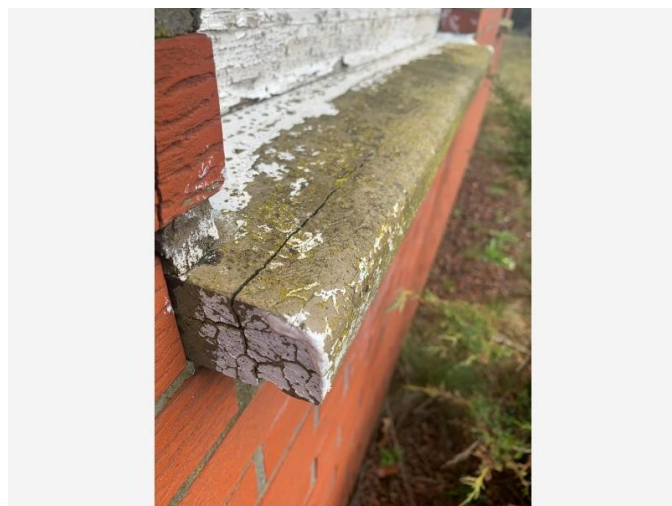
Het asbestmateriaal valt onder de mijlpaal van 2040.

Verwijderen

| Eindbeoordeling materiaalrisico | Verhoogd materiaalrisico en/of verhoogde kans op vezelvrijgave |

| Asbestsoort (vezeltype) | Crocidoliet aanwezig |
| Toestand van het materiaal | Matig beschadigd, matig verweerd |

| Beschrijving | Raamtablet |
| Hoeveelheid (oppervlakte - dikte - aantal) | • 0,30 m ² - 1,00 cm - 2 stuks |

- Zorg voor een veilig beheer. Vermijd het beschadigen van het asbestmateriaal. Controleer de toestand jaarlijks op wijzigingen.

- Eenvoudige handelingen: mag via doe-het-zelf of door werknemer(s) met opleidingsattest eenvoudige handelingen
Aanbevolen saneringsmethode: Eenvoudige handeling. Het materiaal dient in zijn geheel te worden verwijderd zonder deze te beschadigen.

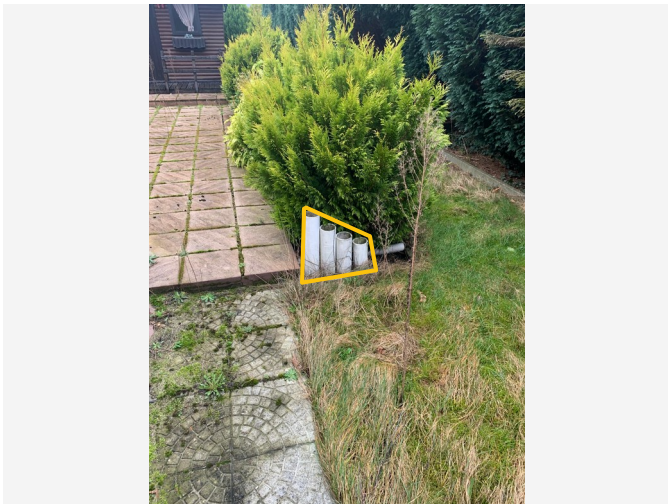
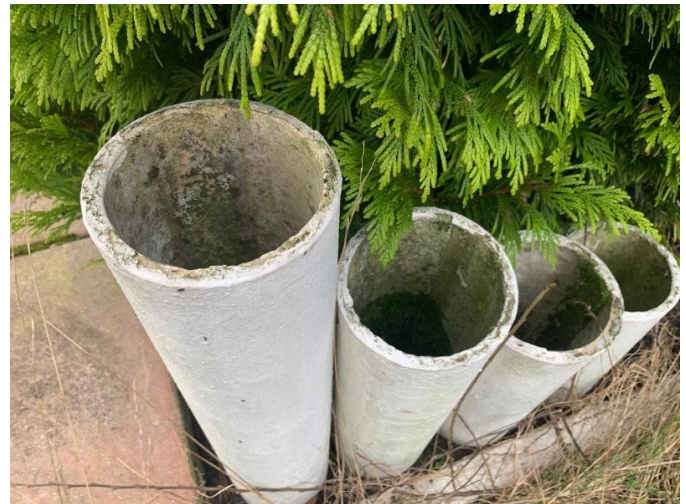
Het asbestmateriaal valt onder de mijlpaal van 2040.

Verwijderen

| Eindbeoordeling materiaalrisico | Verhoogd materiaalrisico en/of verhoogde kans op vezelvrijgave |

| Asbestsoort (vezeltype) | Crocidoliet aanwezig |
| Toestand van het materiaal | Matig beschadigd, matig verweerd |

| Beschrijving | Kokers |
| Hoeveelheid (lengte - omtrek - dikte - aantal) | <ul style="list-style-type: none">• 1,00 m - 30,00 cm - 1,00 cm - 4 stuks |

- Zorg voor een veilig beheer. Vermijd het beschadigen van het asbestmateriaal. Controleer de toestand jaarlijks op wijzigingen.

- Eenvoudige handelingen: mag via doe-het-zelf of door werknemer(s) met opleidingsattest eenvoudige handelingen
Aanbevolen saneringsmethode: Eenvoudige handeling. Het materiaal dient in zijn geheel te worden verwijderd zonder deze te beschadigen.

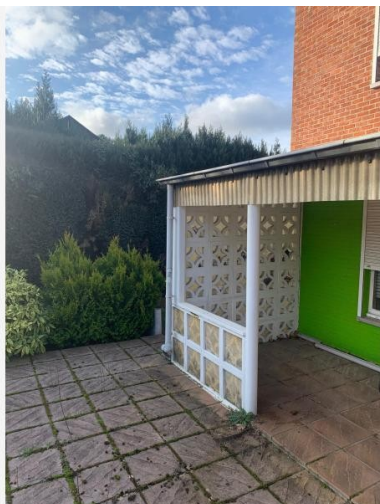
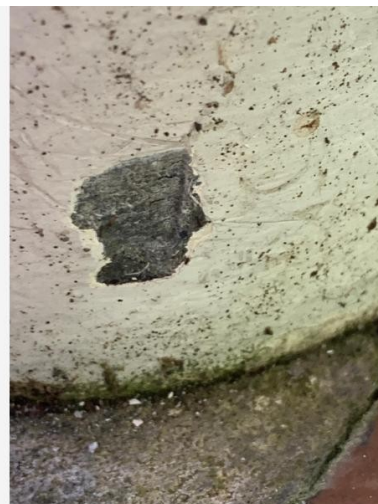
Het asbestmateriaal valt onder de mijlpaal van 2040.

Verwijderen

| Eindbeoordeling materiaalrisico | Verhoogd materiaalrisico en/of verhoogde kans op vezelvrijgave |

| Asbestsoort (vezeltype) | Crocidoliet aanwezig |
| Toestand van het materiaal | Matig beschadigd, matig verweerd |

| Beschrijving | Steunpaal |
| Hoeveelheid (lengte - omtrek - dikte - aantal) | <ul style="list-style-type: none">• 3,00 m - 40,00 cm - 1,00 cm - 1 stuk |

- Zorg voor een veilig beheer. Vermijd het beschadigen van het asbestmateriaal. Controleer de toestand jaarlijks op wijzigingen.

- Eenvoudige handelingen: mag via doe-het-zelf of door werknemer(s) met opleidingsattest eenvoudige handelingen
Aanbevolen saneringsmethode: Eenvoudige handeling. Het materiaal dient in zijn geheel te worden verwijderd zonder deze te beschadigen.

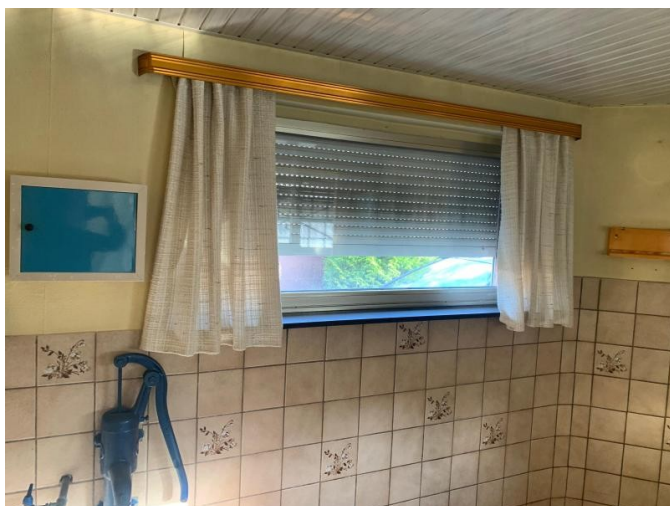
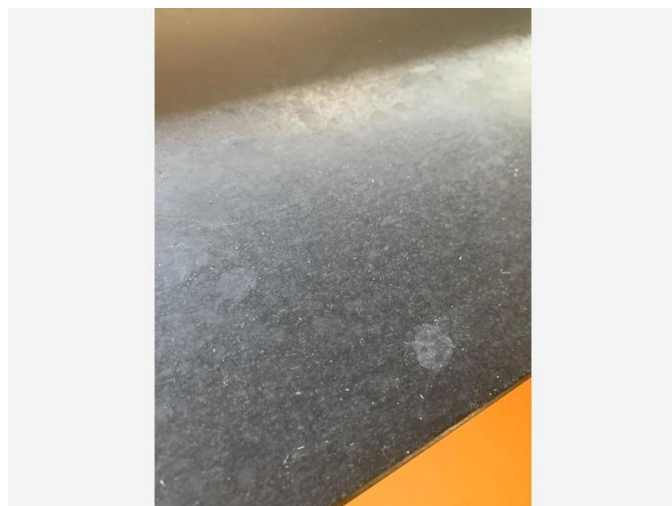
Het asbestmateriaal valt onder de mijlpaal van 2040.
