Asbestinventarisatetest

Varenstraat 91, 3530 Houthalen-Helchteren

Attestnummer : 20230919-000073.000

Uitgegeven op : 19.09.2023

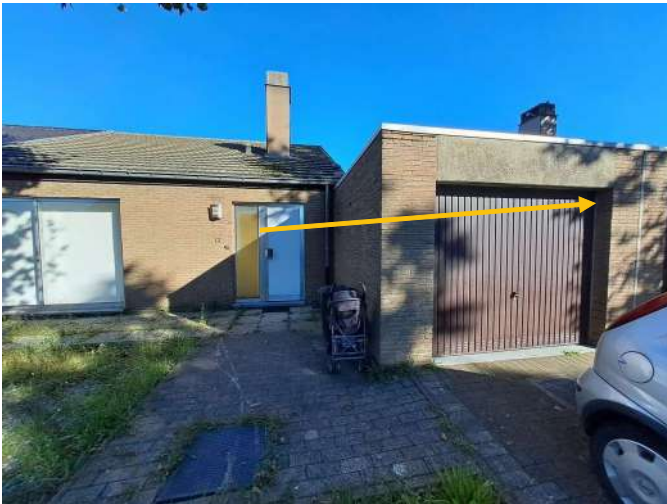
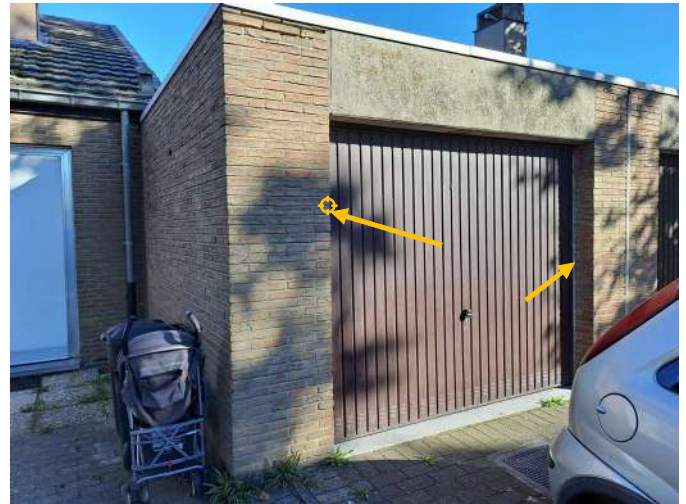
Eindbeoordeling materiaalrisico	Laag materiaalrisico en/of verlaagde kans op vezelvrijgave
---------------------------------	--

#	Type	Referentie	Resultaat
1.1	Puntmonster	99/a8	Chrysotiel

Beschrijving	mastiek kit garagepoort
Omgeving	Buiten
Primaire drager	Wand buitenschil
Asbestmateriaal	In-situ afwerkingslagen - Pasta, stopverf, voegsel, stopsel, vulsel, mastiek, kitten, ...
Bindmiddel van asbestmateriaal	Kitten, mastiek, pasta
Gebondenheid op basis van bindmiddel	Hecht
Hoeveelheid (gewicht - aantal)	• 0,50 kg - 1 stuk

Totaal gewicht	0,50 kg
Eenvoudig bereikbaar	Ja
Bevestigingswijze	<ul style="list-style-type: none">• Verlijmd, ingegoten, versmeerd
Identificatiemethode	Vaststelling met monstername
Destructieve handeling voor identificatie	Nee
Opmerking	Mastiekkits rondom garagepoort

- Zorg voor een veilig beheer. Vermijd het beschadigen van het asbestmateriaal. Controleer de toestand jaarlijks op wijzigingen.
- Zorg voor een veilig beheer en verwijder dit asbestmateriaal wanneer het bij werken eenvoudig bereikbaar wordt. Controleer de toestand jaarlijks op wijzigingen.

- Eenvoudige handelingen: mag via doe-het-zelf of door werknemer(s) met opleidingsattest eenvoudige handelingen
Goed fixeren, zorgvuldig verwijderen, correct verpakken en afvoeren naar erkend verwerker

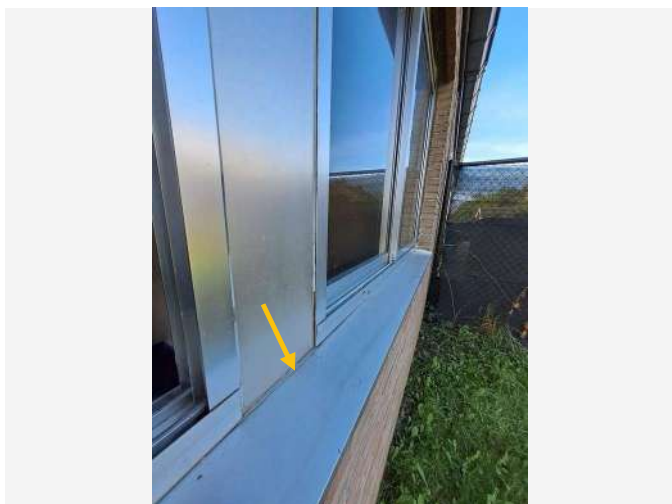
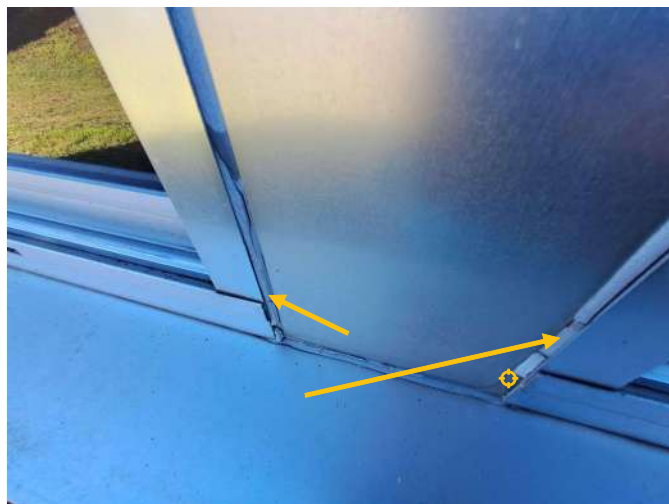
Eindbeoordeling materiaalrisico	Laag materiaalrisico en/of verlaagde kans op vezelvrijgave
---------------------------------	--

#	Type	Referentie	Resultaat
2.1	Puntmonster	99/a5	Chrysotiel

Beschrijving	Mastiek kit ramen
Omgeving	Buiten
Primaire drager	Wandopening verticaal (raam, deur, ...)
Asbestmateriaal	In-situ afwerkingslagen - Pasta, stopverf, voegsel, stopsel, vulsel, mastiek, kitten, ...
Bindmiddel van asbestmateriaal	Kitten, mastiek, pasta
Gebondenheid op basis van bindmiddel	Hecht
Hoeveelheid (gewicht - aantal)	• 0,25 kg - 1 stuk

Totaal gewicht	0,25 kg
Eenvoudig bereikbaar	Ja
Bevestigingswijze	<ul style="list-style-type: none">• Verlijmd, ingegoten, versmeerd
Identificatiemethode	Vaststelling met monstername
Destructieve handeling voor identificatie	Nee
Opmerking	Kit aan verbinding tussen alu ramen slaapkamer

- Zorg voor een veilig beheer. Vermijd het beschadigen van het asbestmateriaal. Controleer de toestand jaarlijks op wijzigingen.
- Zorg voor een veilig beheer en verwijder dit asbestmateriaal wanneer het bij werken eenvoudig bereikbaar wordt. Controleer de toestand jaarlijks op wijzigingen.

- Eenvoudige handelingen: mag via doe-het-zelf of door werknemer(s) met opleidingsattest eenvoudige handelingen
Voorafgaand goed fixeren, zorgvuldig verwijderen, correct verpakken en afvoeren naar erkend verwerker

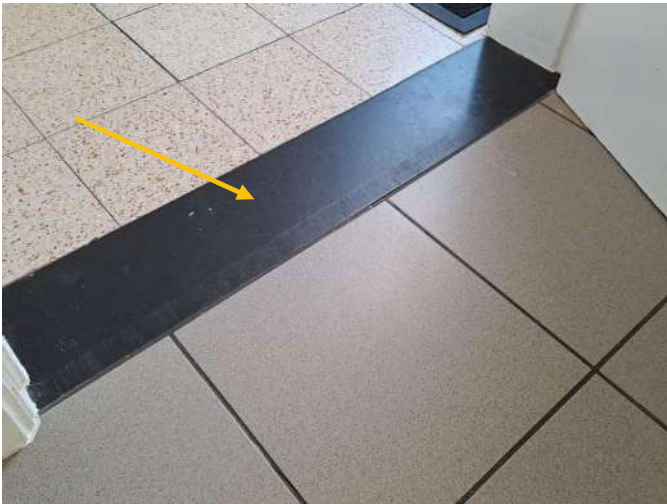
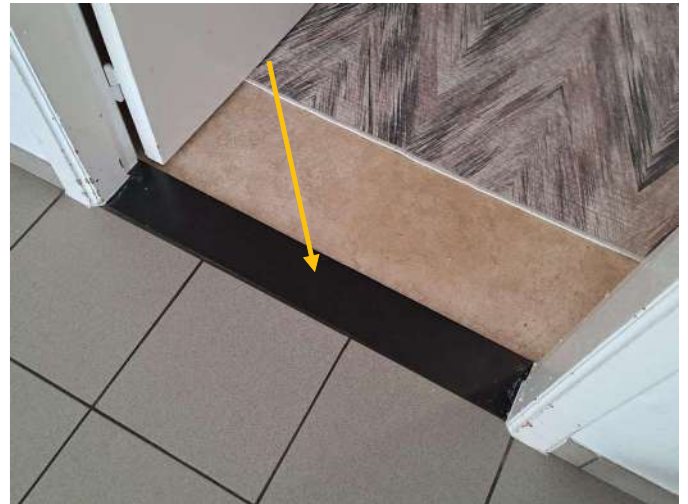
Eindbeoordeling materiaalrisico	Zeer laag materiaalrisico en/of zeer lage kans op vezelvrijgave
---------------------------------	---

Beschrijving	Deurdorpel masal
Omgeving	Binnen
Primaire drager	Vloer
Asbestmateriaal	Plaat, paneel, tablet - Type Massal
Bindmiddel van asbestmateriaal	Cement
Gebondenheid op basis van bindmiddel	Hecht
Hoeveelheid (oppervlakte - dikte - aantal)	• 0,15 m ² - 2,00 cm - 9 stuks
Totaal volume	0,027 m ³
Eenvoudig bereikbaar	Ja
Bevestigingswijze	• Geklemd
Identificatiemethode	Vaststelling zonder monsternamen

- Zorg voor een veilig beheer. Vermijd het beschadigen van het asbestmateriaal. Controleer de toestand jaarlijks op wijzigingen.

- Eenvoudige handelingen: mag via doe-het-zelf of door werknemer(s) met opleidingsattest eenvoudige handelingen
Fixeren, niet breken, correct verpakken en afvoeren naar erkend verwerker

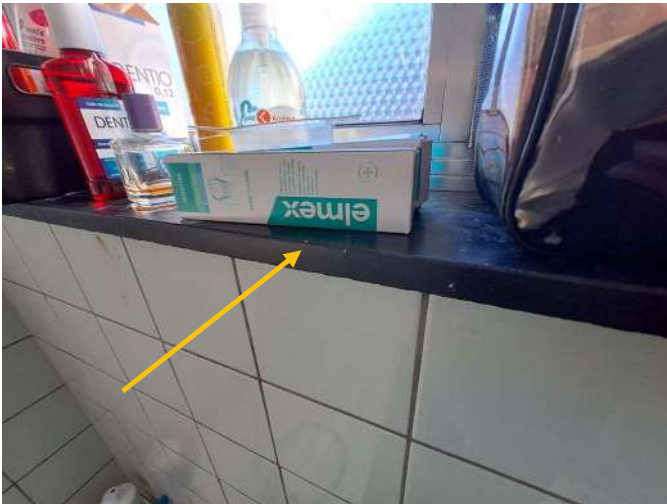
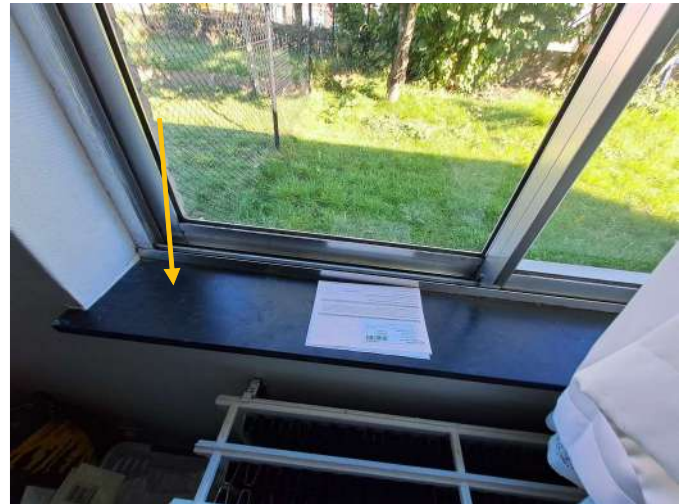
Eindbeoordeling materiaalrisico	Zeer laag materiaalrisico en/of zeer lage kans op vezelvrijgave
---------------------------------	---

Beschrijving	Vensterbank masal
Omgeving	Binnen
Primaire drager	Binnenwand
Asbestmateriaal	Plaat, paneel, tablet - Type Massal
Bindmiddel van asbestmateriaal	Cement
Gebondenheid op basis van bindmiddel	Hecht
Hoeveelheid (oppervlakte - dikte - aantal)	• 0,15 m ² - 2,00 cm - 5 stuks
Totaal volume	0,015 m ³
Eenvoudig bereikbaar	Ja
Bevestigingswijze	• Geklemd
Identificatiemethode	Vaststelling zonder monsternamen

- Zorg voor een veilig beheer. Vermijd het beschadigen van het asbestmateriaal. Controleer de toestand jaarlijks op wijzigingen.

- Eenvoudige handelingen: mag via doe-het-zelf of door werknemer(s) met opleidingsattest eenvoudige handelingen
Fixeren, verwijderen zonder breken, correct verpakken en afvoeren naar erkend verwerker

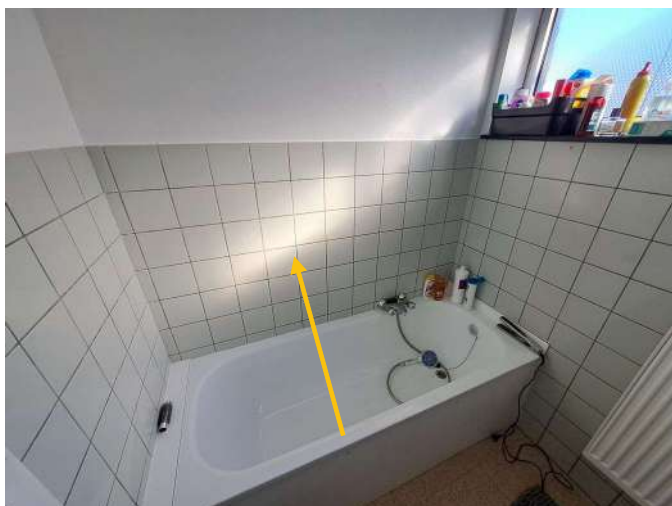
Mogelijks asbesthoudende lijmlaag achter faience tegels in wc/badkamer/Keuken ; niet inspecteerbaar omwille van nergens schade of ontbrekende tegels

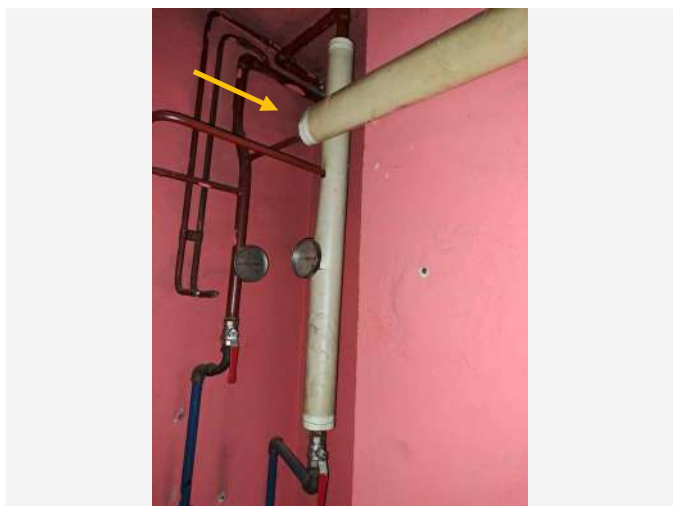
Isolatie rond cv buizen in stooklokaal bestaat uit glaswol en ribkarton, geen plaaster aanwezig

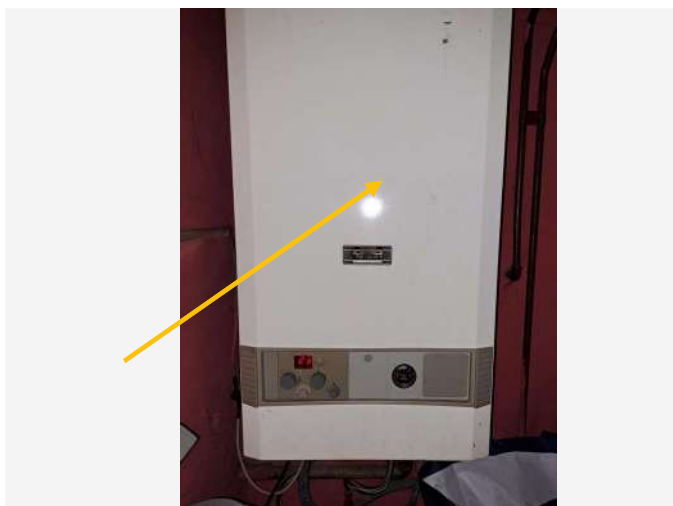
Ketels zijn van recentere makelij en bevatten geen asbestverdachte materialen meer.

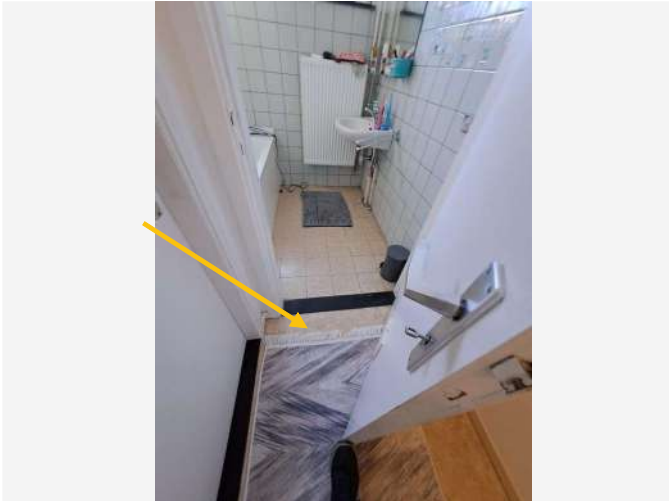
Mogelijks nog zwarte lijm laag aanwezig onder vinyltapijt (slaapkamers en gang) ; momenteel niet waar te nemen (vinyl is gelijmd); indicaties dat deze zwarte lijm bij het vervangen van de vinyltegels door vinylvloer (2005) niet werd verwijderd

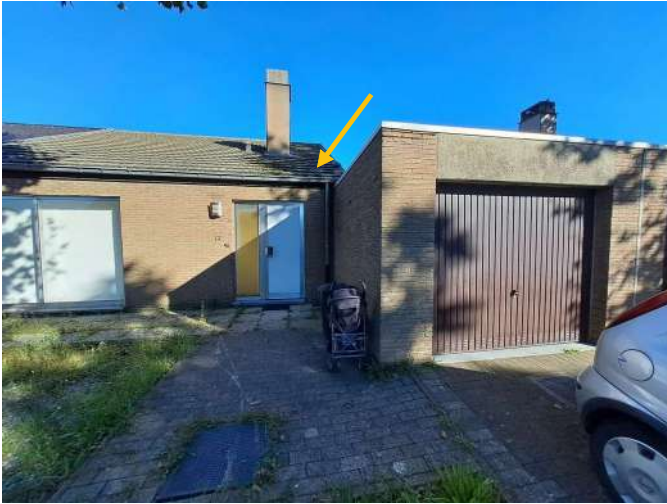
Bij plaatsing van de nieuwe metalen (rvs) daken in 2002 werden de leien blijkbaar weggenomen (dit werd gechecked in zelfde wijk / straat op nummer 99) ; dus geen asbestverdacht onderdak meer aanwezig

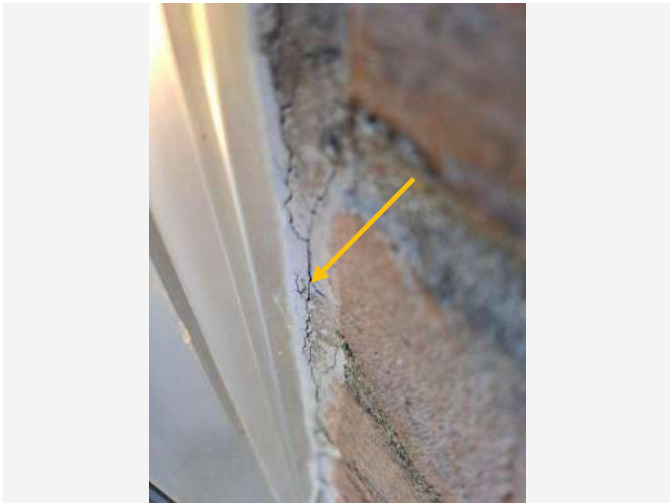
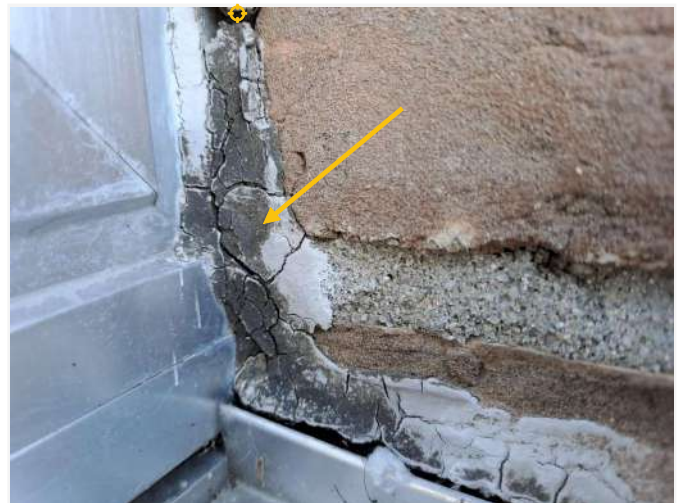
Geen asbest

#	Type	Referentie	Resultaat
10.1	Puntmonster	99/a6	Geen asbest

Beschrijving	mastiek kit raamkader/metselwerk
Omgeving	Buiten
Primaire drager	Wand buitenschil
Bindmiddel van materiaal	Kitten, mastiek, pasta

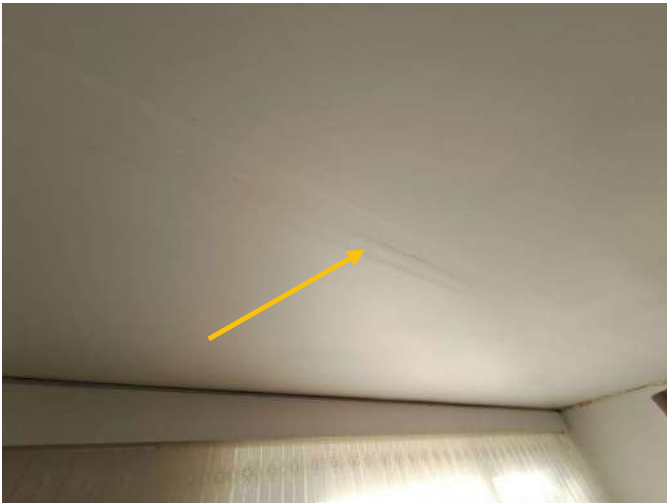
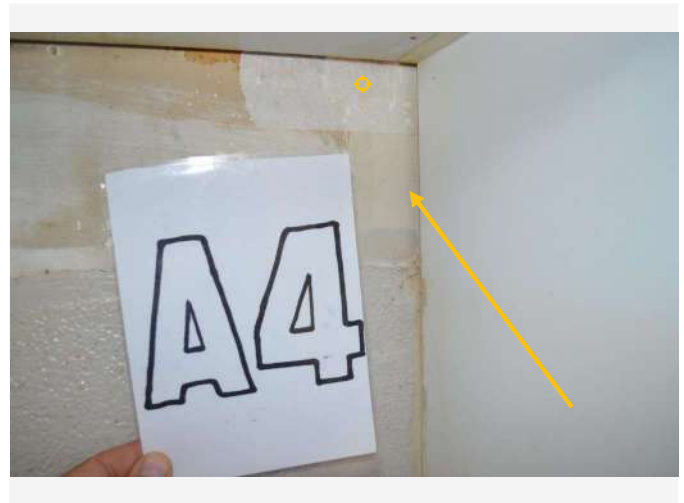
Geen asbest

#	Type	Referentie	Resultaat
11.1	Mengmonster	99/a4	Geen asbest

Beschrijving	Bepleistering muren en plafonds
Omgeving	Binnen
Primaire drager	Binnenwand
Bindmiddel van materiaal	Gips - kalk

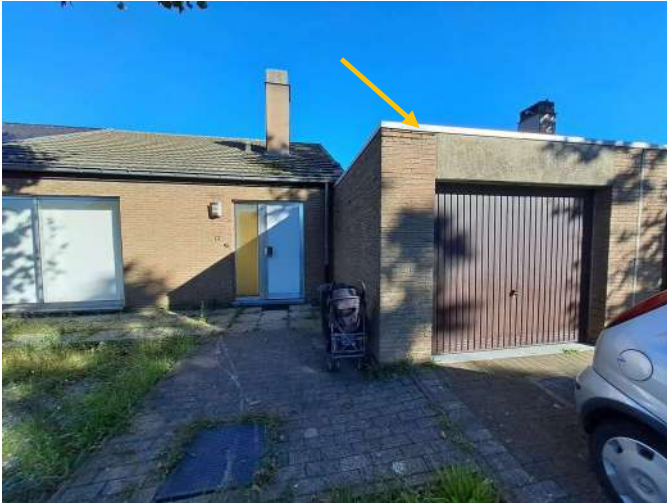
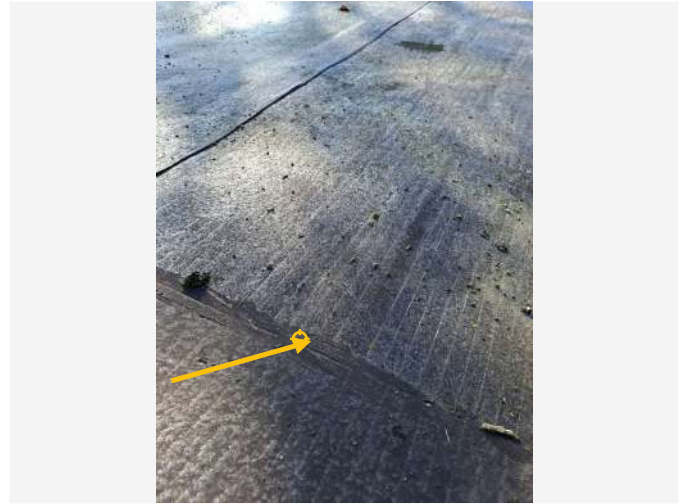
Fiche 12: Roofing plat dak garage

Geen asbest

#	Type	Referentie	Resultaat
12.1	Puntmonster	99/A7	Geen asbest

Gebondenheid op basis van bindmiddel	Hecht
Hoeveelheid (oppervlakte - aantal)	• 52,00 m ² - 1 stuk
Totale oppervlakte	52,00 m ²
Identificatiemethode	Vaststelling met monstername
Destructieve handeling voor identificatie	Nee
Opmerking	Roofing toplaag type derbygum, niet asbesthoudend
