# Asbestinventarisatetest

Bakkersstraat 27, 3530 Houthalen-Helchteren

Attestnummer : 20250123-000140.000

**Niet-asbestveilig**

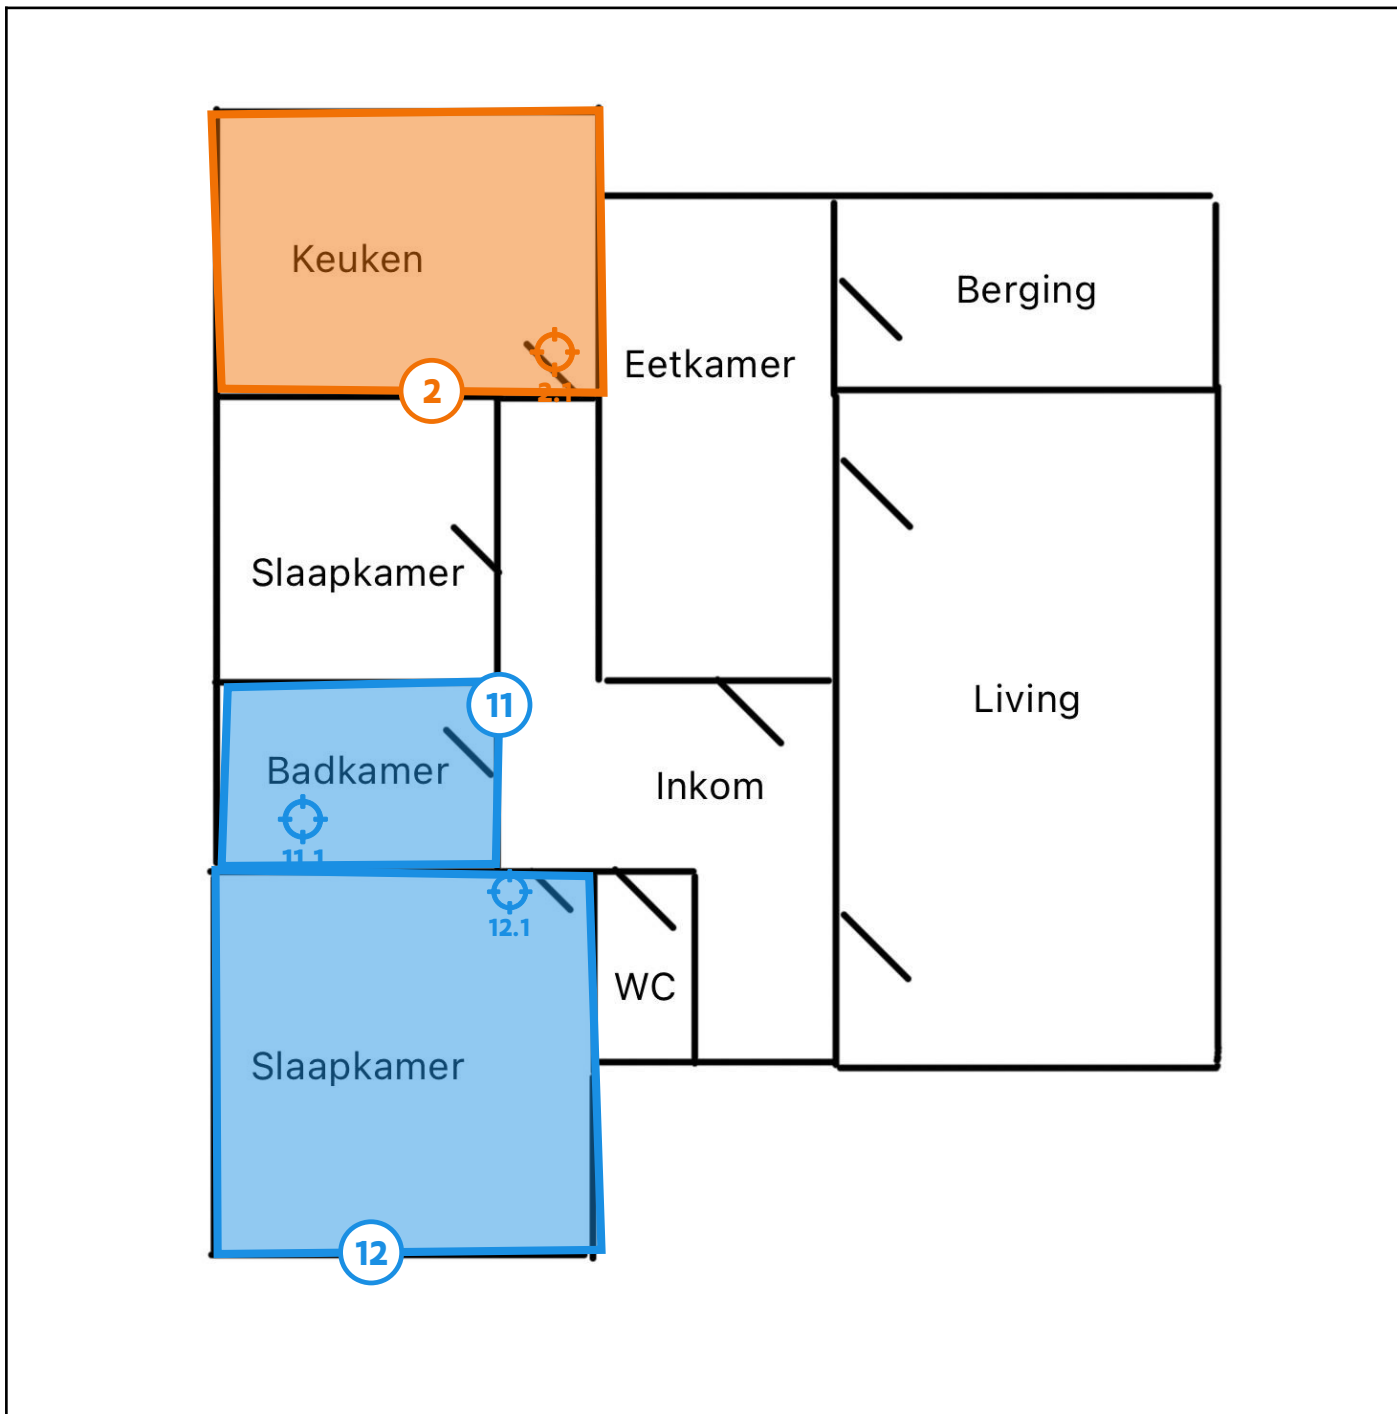
## Plan 1.5: IMG\_1322

Beschrijving	Type	Actie
2. Vinylvloer met kartonlaag	Asbestmateriaal	<a href="#">Verwijderen</a>
2.1 Code: 6	Puntmonster	-

11. Vinylvloer met kartonlaag	Geen asbest	-
11.1 Code: 5	Puntmonster	-
12. Vinylvloer met kartonlaag	Geen asbest	-
12.1 Code: 4	Puntmonster	-

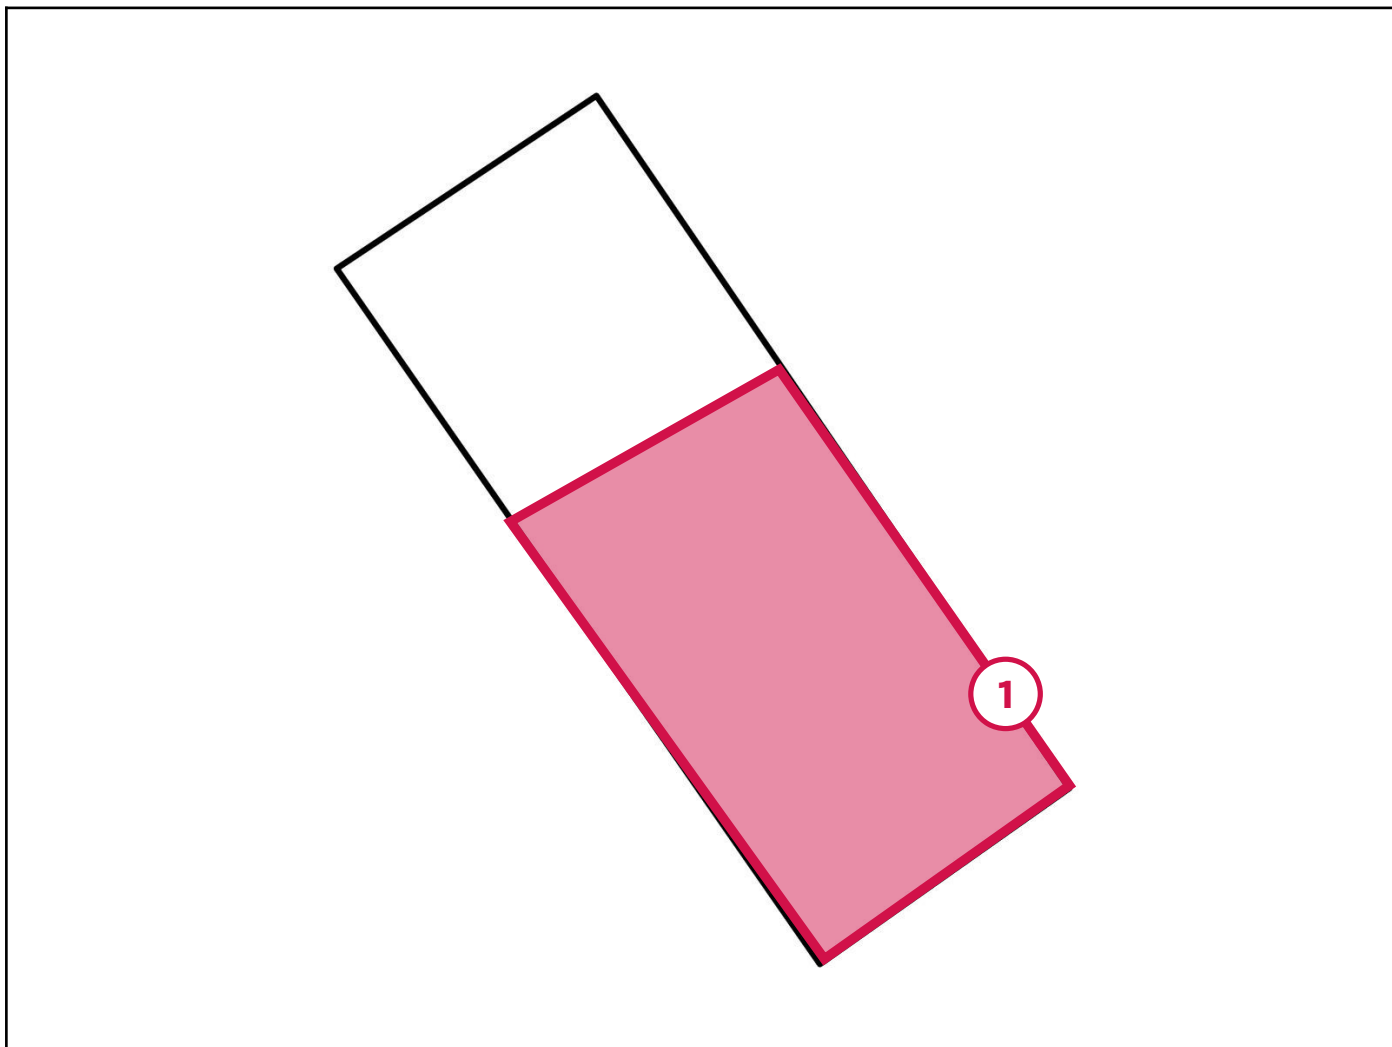
## Plan 2.1: Bijgebouw plan

Beschrijving	Type	Actie
1. Golfplaten (visueel vastgesteld)	Asbestmateriaal	Dringend verwijderen

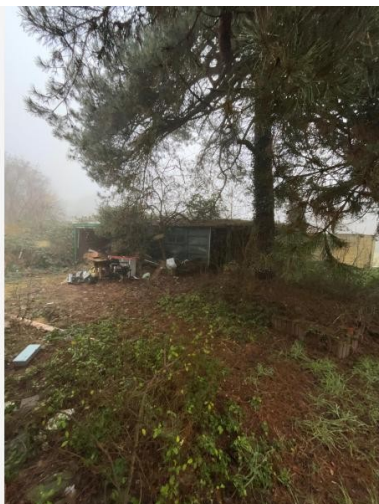
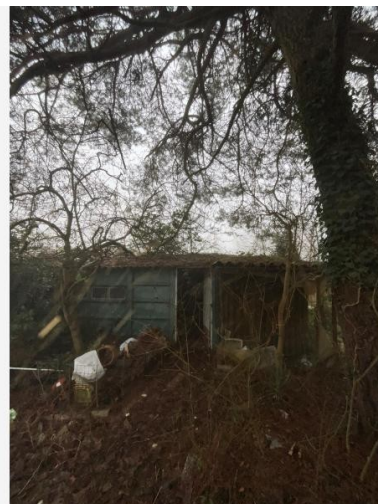
Het asbestmateriaal valt onder de mijlpaal van 2034.

**Dringend verwijderen**

Eindbeoordeling materiaalrisico	Hoog materiaalrisico en/of hoge kans op vezelvrijgave
Opmerking	mosgroei is matig beschadigd

Gebondenheid	Categorie 1: hechtgebonden in oorsprong
Asbestsoort (vezeltype)	Crocidoliet aanwezig
Asbestconcentratie	Laag (< 50%)
Afschermingsgraad van het gehele materiaal	Geheel of deels (ook) vrij aan de binnenlucht
Toestand van het materiaal	Matig beschadigd, matig verweerd

Beschrijving	Golfplaten (visueel vastgesteld)
Omgeving	Buiten
Primaire drager	Schuin dak
Asbestmateriaal	Dak- en gevelbekleding - Golfplaat
Bindmiddel van asbestmateriaal	Cement
Gebondenheid op basis van bindmiddel	Hecht
Hoeveelheid (oppervlakte - aantal)	• 9,00 m <sup>2</sup> - 1 stuk
Totale oppervlakte	9,00 m <sup>2</sup>
Eenvoudig bereikbaar	Ja
Bevestigingswijze	• Geschroefd
Identificatiemethode	Vaststelling zonder monsternamen
Destructieve handeling voor identificatie	Nee
Opmerking	<p>De golfplaten zijn visueel en volgens expertise als asbestverdacht beschouwd.</p> <p>De vermelde oppervlaktes, diktes en volumes betreffen een beredeneerde schatting. Er worden geen rechten verleend aan deze oppervlaktes/diktes/volumes.</p>

- Verwijder dit asbestmateriaal zo snel mogelijk. Volg de toestand goed op.
- Hemelwater dat afspoelt van asbestcement daken of gevels kan asbestdeeltjes bevatten. Gebruik het enkel voor gesloten circuits (bv. spoelen toiletten). Reinig na het vervangen van het dak of de gevel de dakgoten en regenwaterput of -ton om asbesthoudend sediment of slib te verwijderen
- Voer bijkomende staalname(s) uit.

- Eenvoudige handelingen: mag via doe-het-zelf of door werknemer(s) met opleidingsattest eenvoudige handelingen  
EH via doe-het zelf

Standaard dragen van de nodige wegwerp beschermingsmiddelen FFP 3 masker , handschoenen en tyvec CAT III type 5-6

Indien mogelijk de ondervloer afdekken , golfplaten voorzichtig verwijderen, extra fixeren, niet breken , niet gooien, onmiddellijk verpakken of voorzichtig in container met asbest bag plaatsen. Voldoende benevelen/bevochtigen tijdens de duur van de werken. Indien golfplaten in slechte staat zijn en kans bestaat

op breken : Eenvoudige handeling opgeleid personeel , alle werknemer(s) moeten wel beschikken over een opleidingsattest eenvoudige handelingen 8u

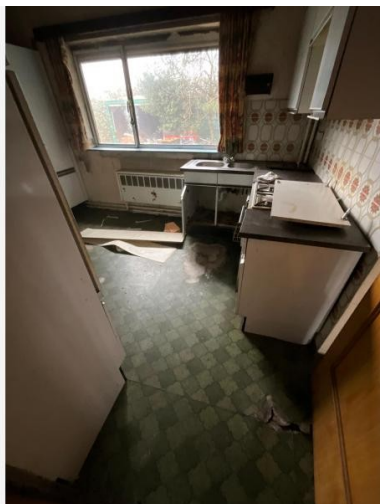
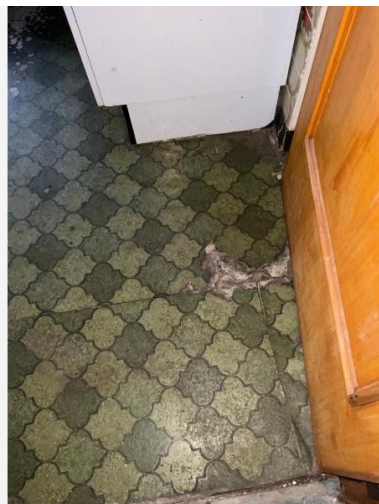
Het asbestmateriaal valt onder de mijlpaal van 2034.

Verwijderen

Eindbeoordeling materiaalrisico	Verhoogd materiaalrisico en/of verhoogde kans op vezelvrijgave
---------------------------------	--

Gebondenheid	Categorie 2: niet-hechtgebonden met matrix
Asbestsoort (vezeltype)	Alleen chrysotiel
Asbestconcentratie	Hoog ( $\geq 50\%$ )
Afschermingsgraad van het gehele materiaal	Geheel of deels (ook) vrij aan de binnenlucht
Toestand van het materiaal	Licht beschadigd, licht verweerd. Intact calciumsilicaatmateriaal of categorie III 'gebondenheid'

#	Type	Referentie	Resultaat
2.1	Puntmonster	6	Chrysotiel

<b>Beschrijving</b>	Vinylvloer met kartonlaag
<b>Omgeving</b>	Binnen
<b>Primaire drager</b>	Vloer
<b>Asbestmateriaal</b>	Prefab - afwerking - Vloerzeil
<b>Bindmiddel van asbestmateriaal</b>	Karton - papier - viltachtig
<b>Gebondenheid op basis van bindmiddel</b>	Niet-hechtgebonden
<b>Hoeveelheid (oppervlakte - aantal)</b>	<ul style="list-style-type: none"><li>• 8,00 m<sup>2</sup> - 1 stuk</li></ul>
<b>Totale oppervlakte</b>	8,00 m <sup>2</sup>
<b>Eenvoudig bereikbaar</b>	Ja
<b>Bevestigingswijze</b>	<ul style="list-style-type: none"><li>• Verlijmd, ingegoten, versmeerd</li></ul>
<b>Identificatiemethode</b>	Vaststelling met monstername
<b>Destructieve handeling voor identificatie</b>	Nee
<b>Opmerking</b>	<p>De bovenzijde bestaat uit kunststof (vinyl). De onderzijde van het vloerzeil bestaat uit karton.</p> <p>De vermelde oppervlaktes, diktes en volumes betreffen een beredeeneerde schatting. Er worden geen rechten verleend aan deze oppervlaktes/diktes/volumes.</p>

- Zorg voor een veilig beheer. Vermijd het beschadigen van het asbestmateriaal. Controleer de toestand jaarlijks op wijzigingen.
- Scherm in afwachting van verwijdering het asbestmateriaal af van luchtstromingen en verstoring: bijvoorbeeld door het te verpakken, te fixeren, af te dekken, signalisatie - afbakening aan te brengen, ...

- Hermetische zone (erkend asbestverwijderaar)  
bevestiging gelijmd (wit of zwarte lijm) : HZ Erkend saneerder . Bij het lostrekken van de vinyl zal de onderlaag scheuren. Een kartonnen onderlaag is losgebonden.

Lijmresten worden met een freesmachine verwijderd in een hermetische zone.

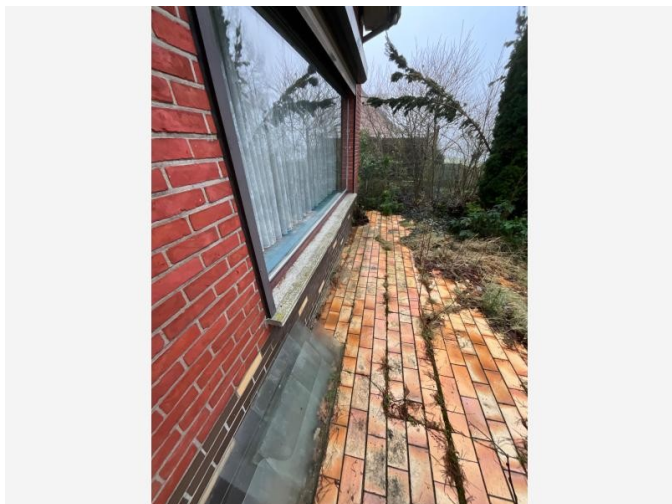
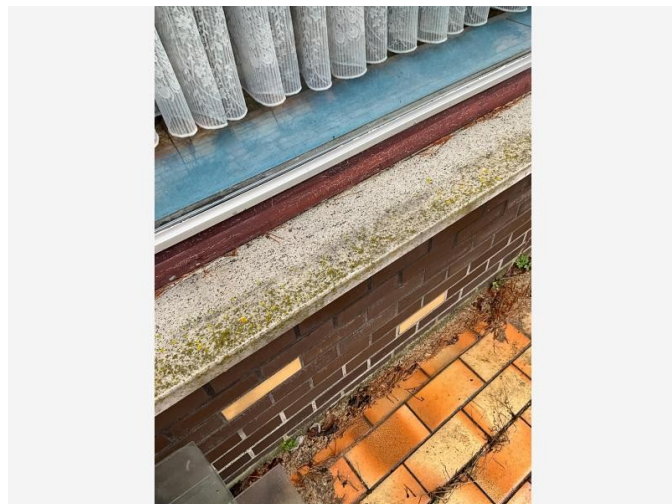
Het asbestmateriaal valt onder de mijlpaal van 2040.

Zorgvuldig beheren

Eindbeoordeling materiaalrisico	Laag materiaalrisico en/of verlaagde kans op vezelvrijgave
---------------------------------	--

Gebondenheid	Categorie 1: hechtgebonden in oorsprong
Asbestsoort (vezeltype)	Alleen chrysotiel
Asbestconcentratie	Laag (< 50%)
Afschermingsgraad van het gehele materiaal	Geheel of deels vrij aan de buitenlucht
Toestand van het materiaal	Licht beschadigd, licht verweerd. Intact calciumsilicaatmateriaal of categorie III 'gebondenheid'

#	Type	Referentie	Resultaat
3.1	Puntmonster	11	Chrysotiel

Beschrijving	Venster-deurdorpel buiten (asbestcement)
Omgeving	Buiten
Primaire drager	Wandopening verticaal (raam, deur, ...)
Asbestmateriaal	Plaat, paneel, tablet - Generiek
Bindmiddel van asbestmateriaal	Cement
Gebondenheid op basis van bindmiddel	Hecht
Hoeveelheid (oppervlakte - dikte - aantal)	• 0,30 m <sup>2</sup> - 3,00 cm - 13 stuks
Totaal volume	0,117 m <sup>3</sup>
Eenvoudig bereikbaar	Ja
Bevestigingswijze	• Verlijmd, ingegoten, versmeerd
Identificatiemethode	Vaststelling met monstername
Destructieve handeling voor identificatie	Nee
Opmerking	<p>De venster-deurdorpel werd bemonsterd.</p> <p>aantal stuks 13</p> <p>De vermelde oppervlaktes, diktes, gewichten en volumes betreffen een beredeneerde schatting. Er worden geen rechten verleend aan deze oppervlaktes/diktes/volumes.</p>

- Zorg voor een veilig beheer. Vermijd het beschadigen van het asbestmateriaal. Controleer de toestand jaarlijks op wijzigingen.
- Voer bijkomende staalname(s) uit.

- Eenvoudige handelingen: mag via doe-het-zelf of door werknemer(s) met opleidingsattest eenvoudige handelingen  
EH via doe-het zelf : De dorpels kunnen voorzichtig losgebeiteld worden, zonder de toepassing zelf te breken , extra bevochtigen om stof te voorkomen  
Standaard dragen van de nodige wegwerp beschermingsmiddelen FFP 3 masker , handschoenen en tyvec CAT III type 5-6  
Verpakken in plastic folie en afvoeren naar het containerpark als hechtgebonden asbestafval.  
Zie ook link Zie <https://ovam.vlaanderen.be/wie-mag-wat-verwijderen>  
<https://ovam.vlaanderen.be/voorzorgsmaatregelen-bij-asbestverwijdering>

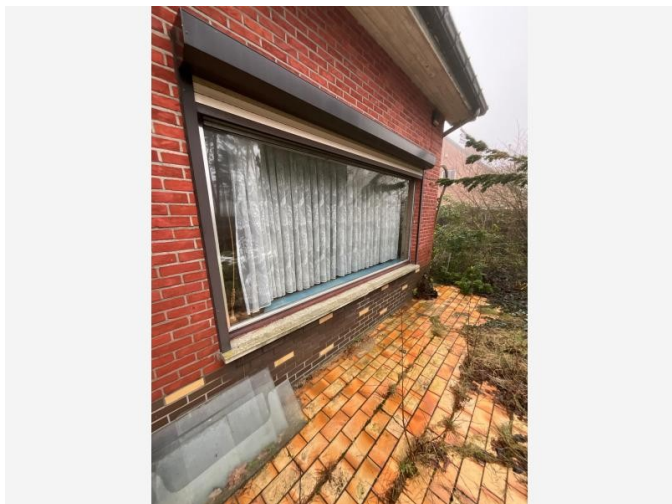
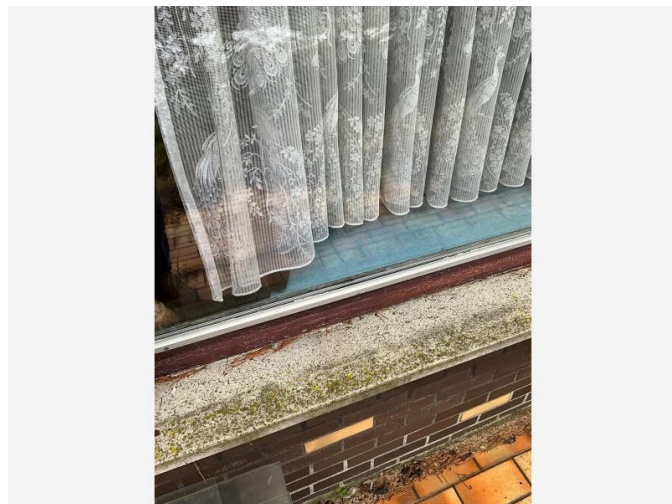
Het asbestmateriaal valt onder de mijlpaal van 2040.

Zorgvuldig beheren

Eindbeoordeling materiaalrisico	Laag materiaalrisico en/of verlaagde kans op vezelvrijgave
---------------------------------	--

Gebondenheid	Categorie 1: hechtgebonden in oorsprong
Asbestsoort (vezeltype)	Alleen chrysotiel
Asbestconcentratie	Laag (< 50%)
Afschermingsgraad van het gehele materiaal	Geheel of deels vrij aan de buitenlucht
Toestand van het materiaal	Licht beschadigd, licht verweerd. Intact calciumsilicaatmateriaal of categorie III 'gebondenheid'

#	Type	Referentie	Resultaat
4.1	Puntmonster	7	Chrysotiel

Beschrijving	Stopverf woning
Omgeving	Buiten
Primaire drager	Wandopening verticaal (raam, deur, ...)
Asbestmateriaal	In-situ afwerkingslagen - Pasta, stopverf, voegsel, stopsel, vulsel, mastiek, katten, ...
Bindmiddel van asbestmateriaal	Kitten, mastiek, pasta
Gebondenheid op basis van bindmiddel	Hecht
Hoeveelheid (gewicht - aantal)	<ul style="list-style-type: none"> <li>• 2,00 kg - 1 stuk</li> </ul>
Totaal gewicht	2,00 kg
Eenvoudig bereikbaar	Ja
Bevestigingswijze	<ul style="list-style-type: none"> <li>• Verlijmd, ingegoten, versmeerd</li> </ul>
Identificatiemethode	Vaststelling met monstername
Destructieve handeling voor identificatie	Nee
Opmerking	<p>In het inspectieprotocol is een monstername van stopverf verplicht om dit te identificeren als niet-asbesthoudend.</p> <p>Stopverf aanwezig tussen raam/glas</p> <p>Het gewicht en lm is een bereedeneerde schatting. Er worden geen rechten verleend aan deze oppervlaktes. De dikte is een schatting die voorkomt uit de monsterplaatsen en is daarom niet altijd representatief.</p> <p>Betreft +/- 30 lm</p>

- Zorg voor een veilig beheer. Vermijd het beschadigen van het asbestmateriaal. Controleer de toestand jaarlijks op wijzigingen.

- Eenvoudige handelingen: mag via doe-het-zelf of door werknemer(s) met opleidingsattest eenvoudige handelingen verwijdering doe het zelf en EH opgeleid personeel : De toepassing extra fixeren en losbeitelen

Standaard dragen van de nodige wegwerp beschermingsmiddelen FFP 3 masker , handschoenen en tyvec CAT III type 5-6

Doch wordt het sterk afgeraden dit zelf te doen.

De ramen kunnen eventueel in zijn geheel afgevoerd worden als asbesthoudend afval.

- Eenvoudige handelingen: enkel door erkend asbestverwijderaar  
De toepassing extra fixeren en gebruik van puntafzuiging dmv stofzuiger met absoluut filter
- Zie ook link Zie <https://ovam.vlaanderen.be/wie-mag-wat-verwijderen>  
<https://ovam.vlaanderen.be/voorzorgsmaatregelen-bij-asbestverwijdering>  
methodiek verwijderingsmethodes worden achteraan in het attest verder toegelicht

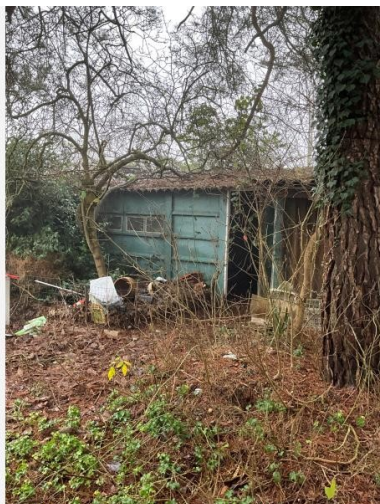
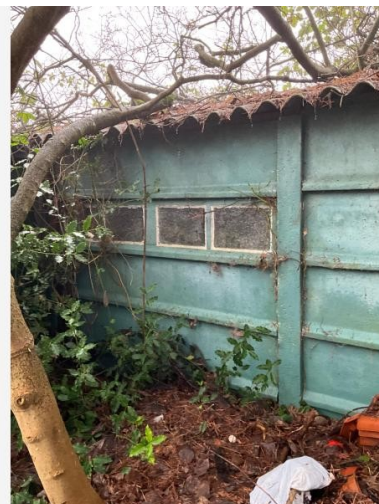
Het asbestmateriaal valt onder de mijlpaal van 2040.

Zorgvuldig beheren

Eindbeoordeling materiaalrisico	Laag materiaalrisico en/of verlaagde kans op vezelvrijgave
---------------------------------	--

Gebondenheid	Categorie 1: hechtgebonden in oorsprong
Asbestsoort (vezeltype)	Alleen chrysotiel
Asbestconcentratie	Laag (< 50%)
Afschermingsgraad van het gehele materiaal	Geheel of deels vrij aan de buitenlucht
Toestand van het materiaal	Licht beschadigd, licht verweerd. Intact calciumsilicaatmateriaal of categorie III 'gebondenheid'

#	Type	Referentie	Resultaat
5.1	Puntmonster	9	Chrysotiel

Beschrijving	Stopverf tuinhuis
Omgeving	Buiten
Primaire drager	Wandopening verticaal (raam, deur, ...)
Asbestmateriaal	In-situ afwerkingslagen - Pasta, stopverf, voegsel, stopsel, vulsel, mastiek, kitten, ...
Bindmiddel van asbestmateriaal	Kitten, mastiek, pasta
Gebondenheid op basis van bindmiddel	Hecht
Hoeveelheid (gewicht - aantal)	<ul style="list-style-type: none"> <li>• 0,30 kg - 1 stuk</li> </ul>
Totaal gewicht	0,30 kg
Eenvoudig bereikbaar	Ja
Bevestigingswijze	<ul style="list-style-type: none"> <li>• Verlijmd, ingegoten, versmeerd</li> </ul>
Identificatiemethode	Vaststelling met monstername
Destructieve handeling voor identificatie	Nee
Opmerking	<p>In het inspectieprotocol is een monstername van stopverf verplicht om dit te identificeren als niet-asbesthoudend.</p> <p>Stopverf aanwezig tussen raam/glas</p> <p>Het gewicht en lm is een bereedeneerde schatting. Er worden geen rechten verleend aan deze oppervlaktes. De dikte is een schatting die voorkomt uit de monsterplaatsen en is daarom niet altijd representatief.</p> <p>Betreft +/- 3 lm</p>

- Zorg voor een veilig beheer. Vermijd het beschadigen van het asbestmateriaal. Controleer de toestand jaarlijks op wijzigingen.

- Eenvoudige handelingen: mag via doe-het-zelf of door werknemer(s) met opleidingsattest eenvoudige handelingen  
verwijdering doe het zelf en EH opgeleid personeel : De toepassing extra fixeren en losbeitelen

Standaard dragen van de nodige wegwerp beschermingsmiddelen FFP 3 masker , handschoenen en tyvec CAT III type 5-6

Doch wordt het sterk afgeraden dit zelf te doen.

De ramen kunnen eventueel in zijn geheel afgevoerd worden als asbesthoudend afval.

- Eenvoudige handelingen: enkel door erkend asbestverwijderaar  
De toepassing extra fixeren en gebruik van puntafzuiging dmv stofzuiger met absoluut filter
- Zie ook link Zie <https://ovam.vlaanderen.be/wie-mag-wat-verwijderen>  
<https://ovam.vlaanderen.be/voorzorgsmaatregelen-bij-asbestverwijdering>  
methodiek verwijderingsmethodes worden achteraan in het attest verder toegelicht

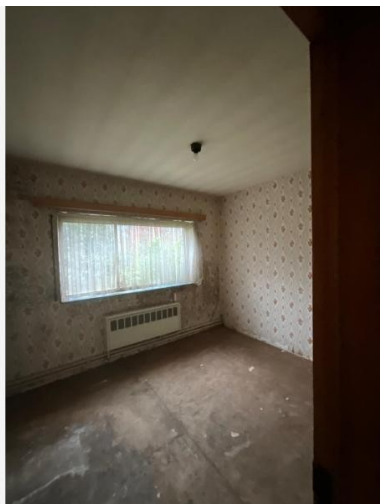
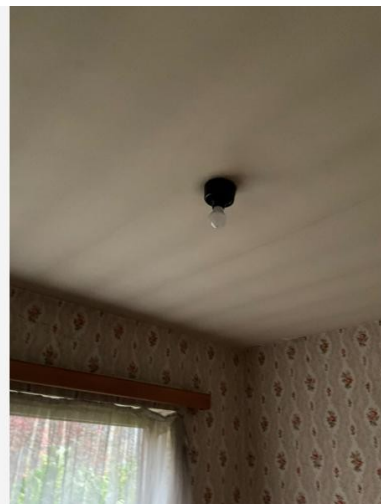
Het asbestmateriaal valt onder de mijlpaal van 2040.

Zorgvuldig beheren

Beschrijving	Bakeliet toepassing
Omgeving	Binnen
Primaire drager	Communicatie en elektrische infrastructuur en uitrusting
Asbestmateriaal	Plaat, paneel, tablet - Type Bakeliet
Bindmiddel van asbestmateriaal	Kunststof of -hars
Gebondenheid op basis van bindmiddel	Hecht
Hoeveelheid (oppervlakte - dikte - aantal)	<ul style="list-style-type: none"> <li>• 0,30 m<sup>2</sup> - 0,50 cm - 2 stuks</li> </ul>
Totaal volume	0,003 m <sup>3</sup>
Eenvoudig bereikbaar	Ja
Bevestigingswijze	<ul style="list-style-type: none"> <li>• Geschroefd</li> </ul>
Identificatiemethode	Vaststelling zonder monstername
Destructieve handeling voor identificatie	Nee
Opmerking	<p>aantal stuks 2, de toepassingen zijn aanwezig op verschillende plaatsen in de woning</p> <p>Het is moeilijk te bepalen of de bakeliettoepassingen in de woning ook effectief asbesthoudend zijn (het kan ook gaan om de asbestvrije variant).</p> <p>Er werd geen monster genomen owv beschadiging aan een elektrisch gerelateerde toepassing, extra controle bij verwijdering van het verdacht materiaal.</p>

- Zorg voor een veilig beheer. Vermijd het beschadigen van het asbestmateriaal. Controleer de toestand jaarlijks op wijzigingen.

- Eenvoudige handelingen: mag via doe-het-zelf of door werknemer(s) met opleidingsattest eenvoudige handelingen  
Schakelaars, stopcontacten en andere gelijkaardige toepassingen kunnen eenvoudig losgeschroefd worden --> EH doe-het-zelf.

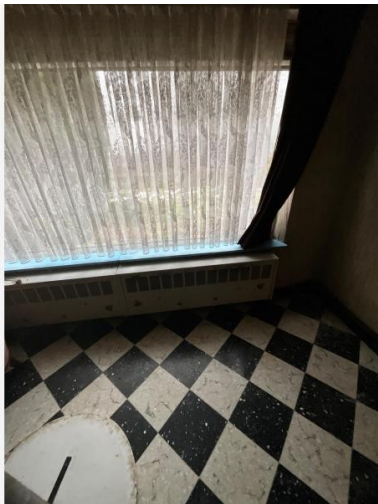
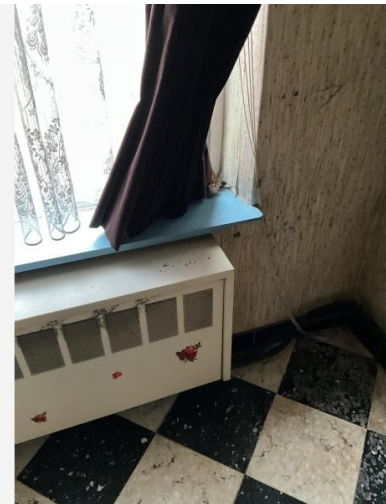
Beschrijving	Venstertablet/deurdorpel binnen (massal)
Omgeving	Binnen
Primaire drager	Wandopening verticaal (raam, deur, ...)
Asbestmateriaal	Plaat, paneel, tablet - Type Massal
Bindmiddel van asbestmateriaal	Cement
Gebondenheid op basis van bindmiddel	Hecht
Hoeveelheid (oppervlakte - dikte - aantal)	<ul style="list-style-type: none"><li>• 0,30 m<sup>2</sup> - 2,00 cm - 20 stuks</li></ul>
Totaal volume	0,12 m <sup>3</sup>
Eenvoudig bereikbaar	Ja
Bevestigingswijze	<ul style="list-style-type: none"><li>• Verlijmd, ingegoten, versmeerd</li></ul>
Identificatiemethode	Vaststelling met monstername
Destructieve handeling voor identificatie	Nee
Opmerking	<p>Er werd een staal genomen.</p> <p>Aantal stuks 20</p> <p>Het gaat zowel om de venstertabletten als de deurdorpels.</p> <p>De vermelde oppervlaktes, diktes, gewichten en volumes betreffen een beredeneerde schatting. Er worden geen rechten verleend aan deze oppervlaktes/diktes/volumes.</p>

- Eenvoudige handelingen: mag via doe-het-zelf of door werknemer(s) met opleidingsattest eenvoudige handelingen  
EH via doe-het zelf : De dorpels of tabletten kunnen voorzichtig losgebeiteld worden, zonder de toepassing zelf te breken , extra bevochtigen om stof te voorkomen  
Standaard dragen van de nodige wegwerp beschermingsmiddelen FFP 3 masker , handschoenen en tyvec CAT III type 5-6

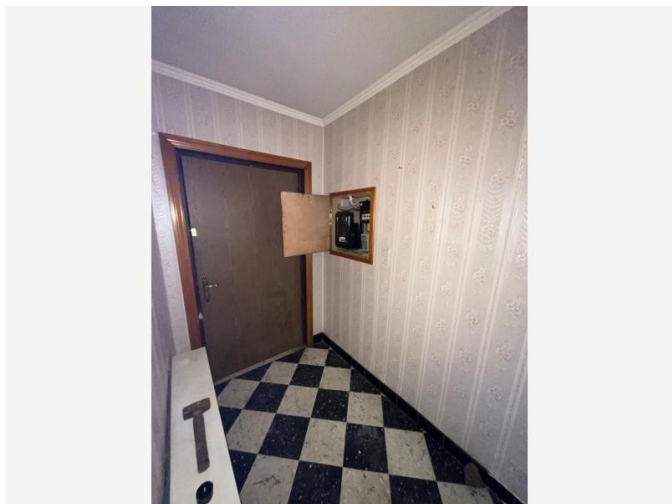
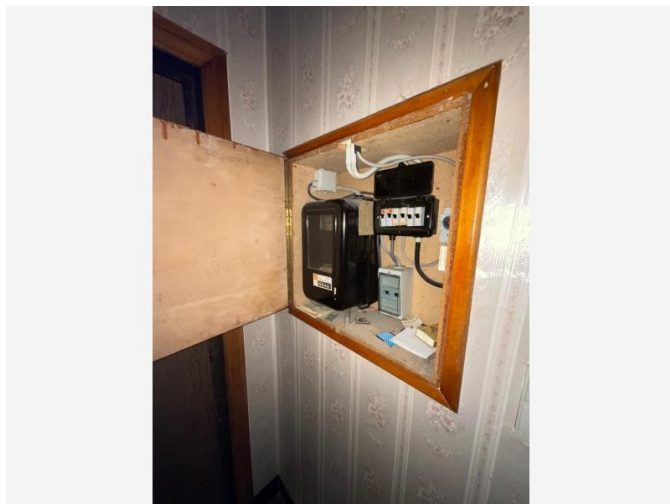
Beschrijving	Bakeliet tellerkast
Omgeving	Binnen
Primaire drager	Communicatie en elektrische infrastructuur en uitrusting
Asbestmateriaal	Plaat, paneel, tablet - Type Bakeliet
Bindmiddel van asbestmateriaal	Kunststof of -hars
Gebondenheid op basis van bindmiddel	Hecht
Hoeveelheid (oppervlakte - dikte - aantal)	<ul style="list-style-type: none"><li>• 0,50 m<sup>2</sup> - 0,50 cm - 1 stuk</li></ul>
Totaal volume	0,003 m <sup>3</sup>
Eenvoudig bereikbaar	Ja
Bevestigingswijze	<ul style="list-style-type: none"><li>• Geschroefd</li></ul>
Identificatiemethode	Vaststelling zonder monsternamen
Destructieve handeling voor identificatie	Nee
Opmerking	Het is moeilijk te bepalen of de bakeliettoepassingen in de woning ook effectief asbesthoudend zijn (het kan ook gaan om de asbestvrije variant).-Er werd geen monster genomen omw beschadiging aan een elektrisch gerelateerde toepassing, extra controle bij verwijdering van het verdacht materiaal. Vermoedelijk zal de toepassing verwijderd worden bij aanpassing van het elektriciteitsnetwerk.

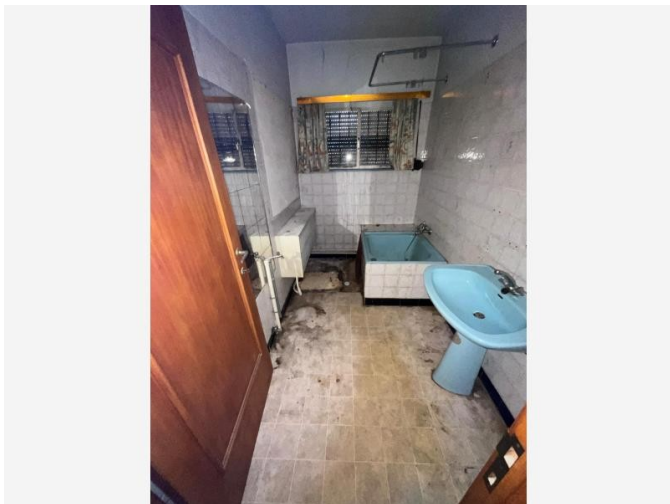
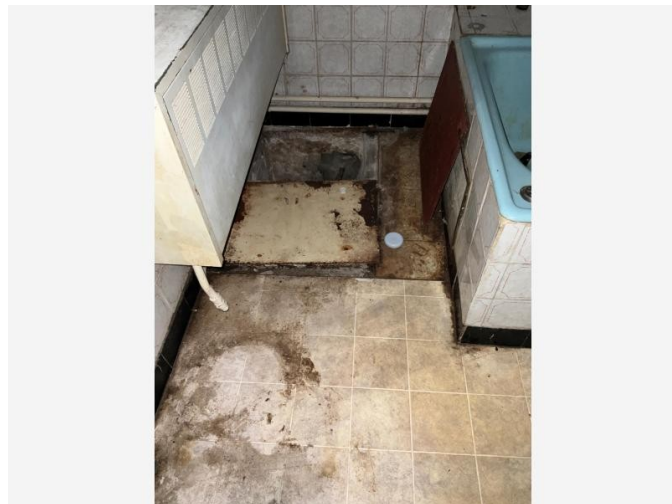
## Fiche 11: Vinylvloer met kartonlaag

Geen asbest

<b>Beschrijving</b>	Vinylvloer met kartonlaag
<b>Omgeving</b>	Binnen
<b>Primaire drager</b>	Vloer
<b>Bindmiddel van materiaal</b>	Karton - papier - viltachtig
<b>Gebondenheid op basis van bindmiddel</b>	Niet-hechtgebonden
<b>Hoeveelheid (oppervlakte - aantal)</b>	• 8,00 m <sup>2</sup> - 1 stuk
<b>Totale oppervlakte</b>	8,00 m <sup>2</sup>
<b>Identificatiemethode</b>	Vaststelling met monstername
<b>Destructieve handeling voor identificatie</b>	Nee
<b>Opmerking</b>	<p>De bovenzijde bestaat uit kunststof (vinyl). De onderzijde van het vloerzeil bestaat uit karton.</p> <p>De vermelde oppervlaktes, diktes en volumes betreffen een beredeneerde schatting. Er worden geen rechten verleend aan deze oppervlaktes/diktes/volumes.</p>

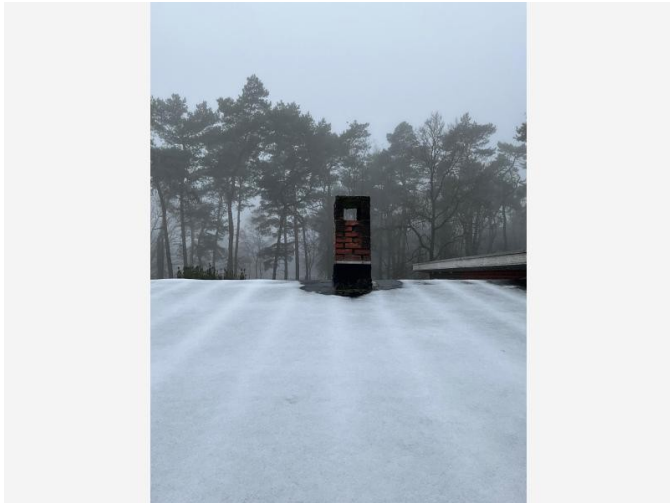
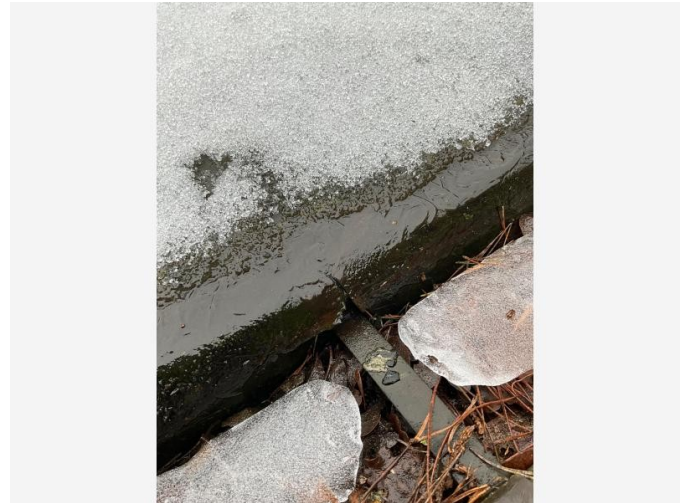
## Fiche 14: Roofing (met staalname)

Geen asbest

Beschrijving	Roofing (met staalname)
Omgeving	Buiten
Primaire drager	Plat dak
Bindmiddel van materiaal	Bitumen (roofing, teer, asfalt)
Gebondenheid op basis van bindmiddel	Hecht
Hoeveelheid (oppervlakte - aantal)	<ul style="list-style-type: none"><li>• 70,00 m<sup>2</sup> - 1 stuk</li></ul>
Totale oppervlakte	70,00 m <sup>2</sup>
Identificatiemethode	Vaststelling met monstername
Destructieve handeling voor identificatie	Nee
Opmerking	Er werd een staal genomen aan een overlappend stuk roofing waardoor de waterdichtheid van de dakbedekking niet in het gedrang. Het is niet duidelijk of er asbestverdachte onderlagen aanwezig zijn.. De vermelde oppervlaktes, diktes en volumes betreffen een beredeneerde schatting. Er worden geen rechten verleend aan deze oppervlaktes/diktes/volumes.
