# Asbestinventarisatetest

Kwakkel 6, 9170 Sint-Gillis-Waas

Attestnummer : 20230508-000084.001

Uitgegeven op : 08.05.2023

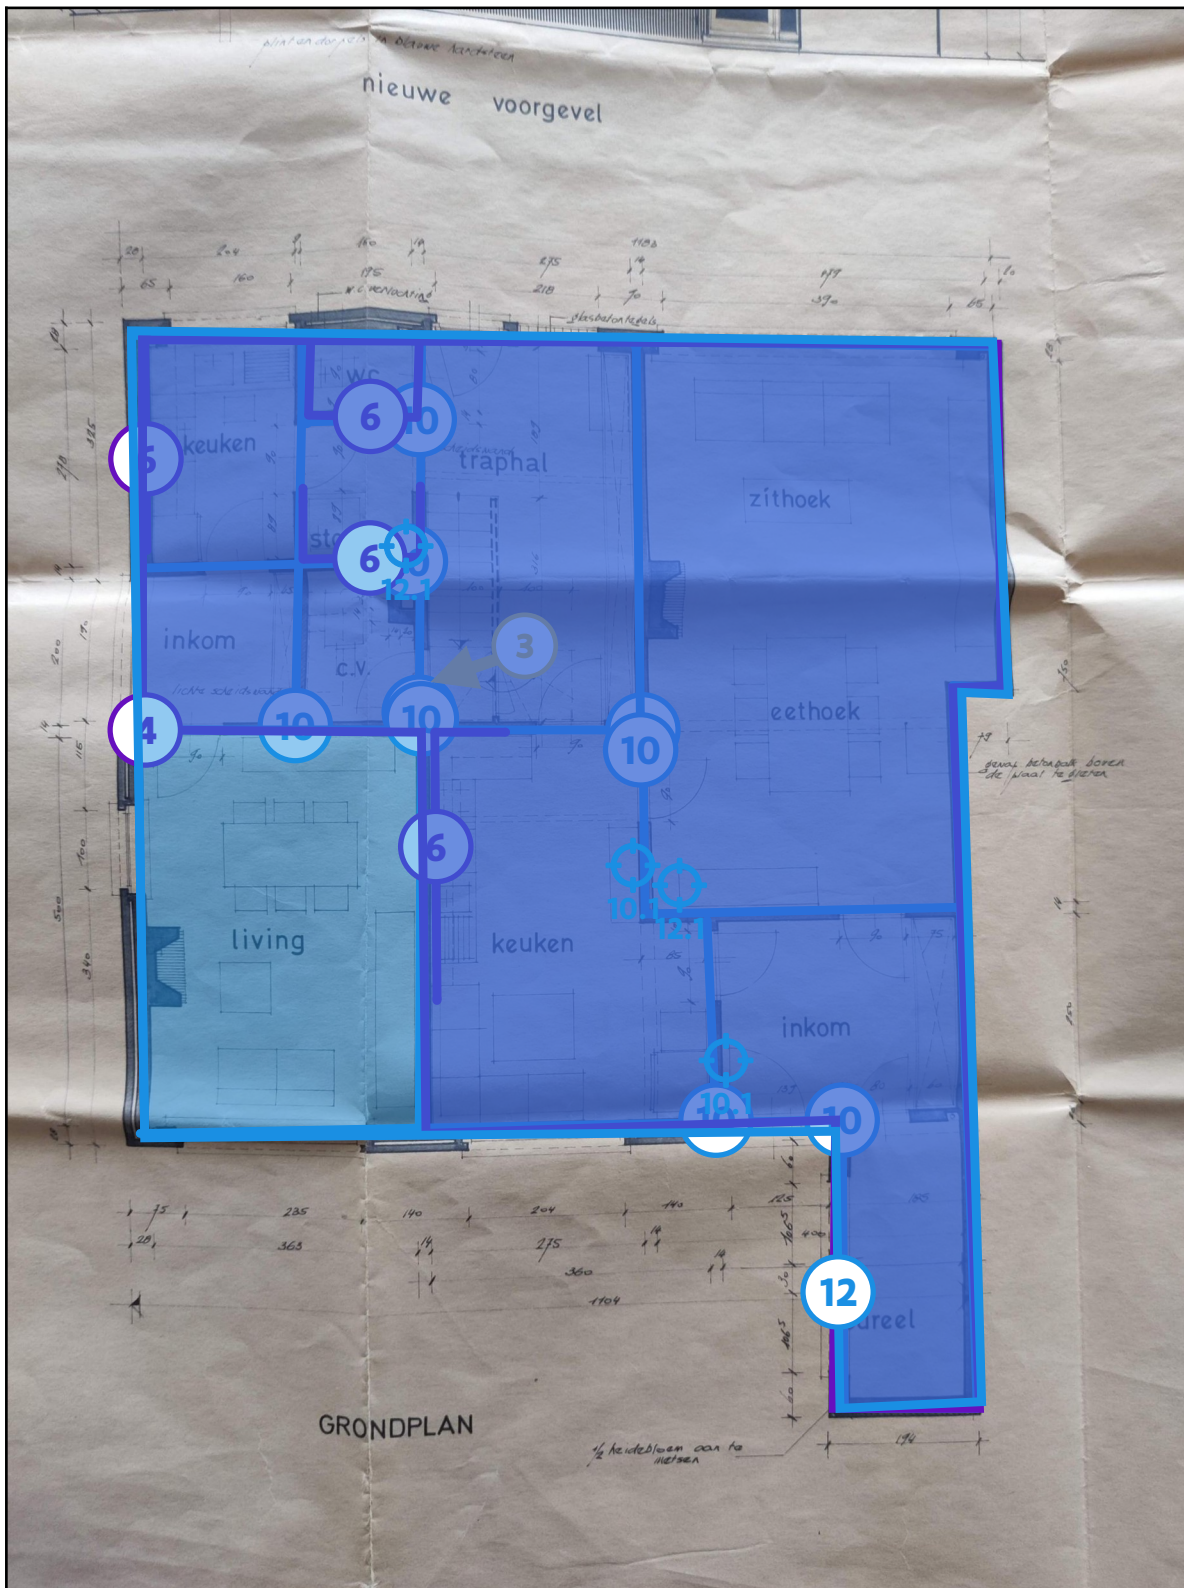
## Plan 2.1: grondplan

3. plaat deur naar kelder	Asbestmateriaal	Zorgvuldig beheren
4. Lijmresten tegels (vloer)	Advies	-
6. Lijmresten tegels (muur)	Advies	-
10. pleisterwerk muur	Geen asbest	-
10.1 Code: 1	Mengmonster	-
12. pleisterwerk plafond	Geen asbest	-
12.1 Code: 2	Mengmonster	-

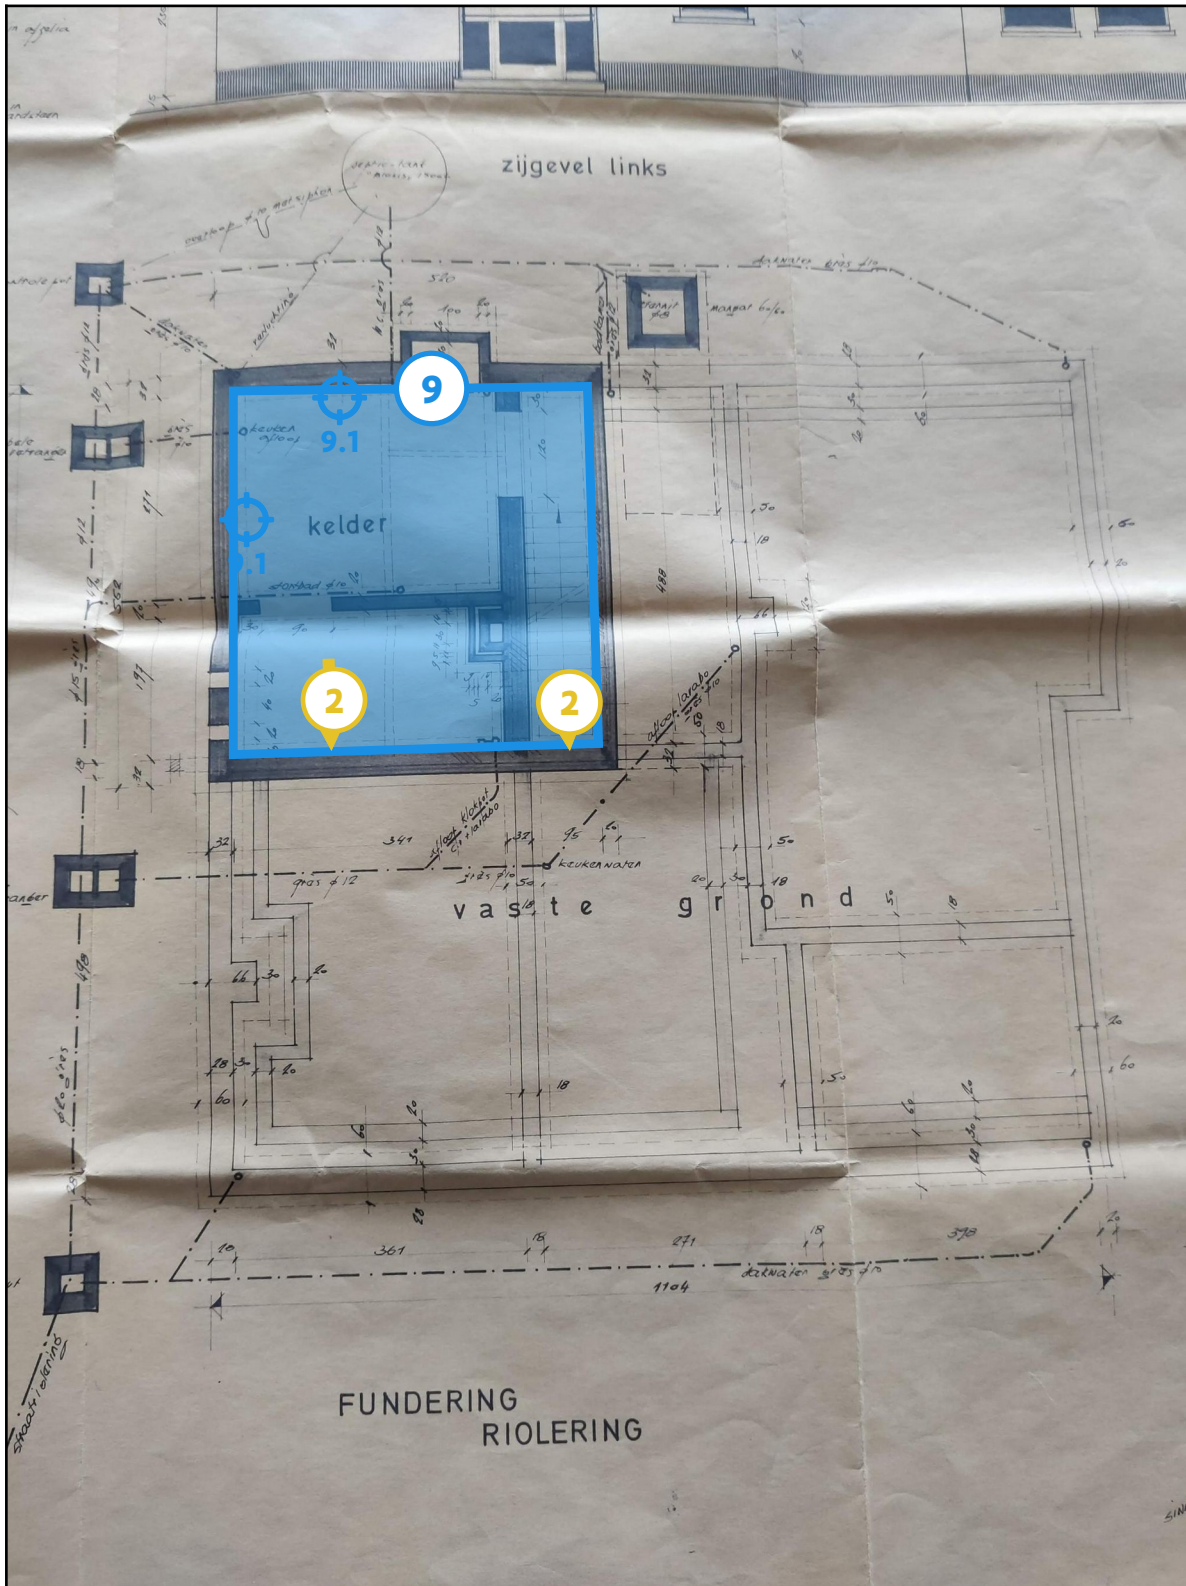
## Plan 2.3: kelder

2. bakelieten elementen	Asbestmateriaal	Zorgvuldig beheren
9. leidingisolatie	Geen asbest	-
9.1 Code: 3	Mengmonster	-

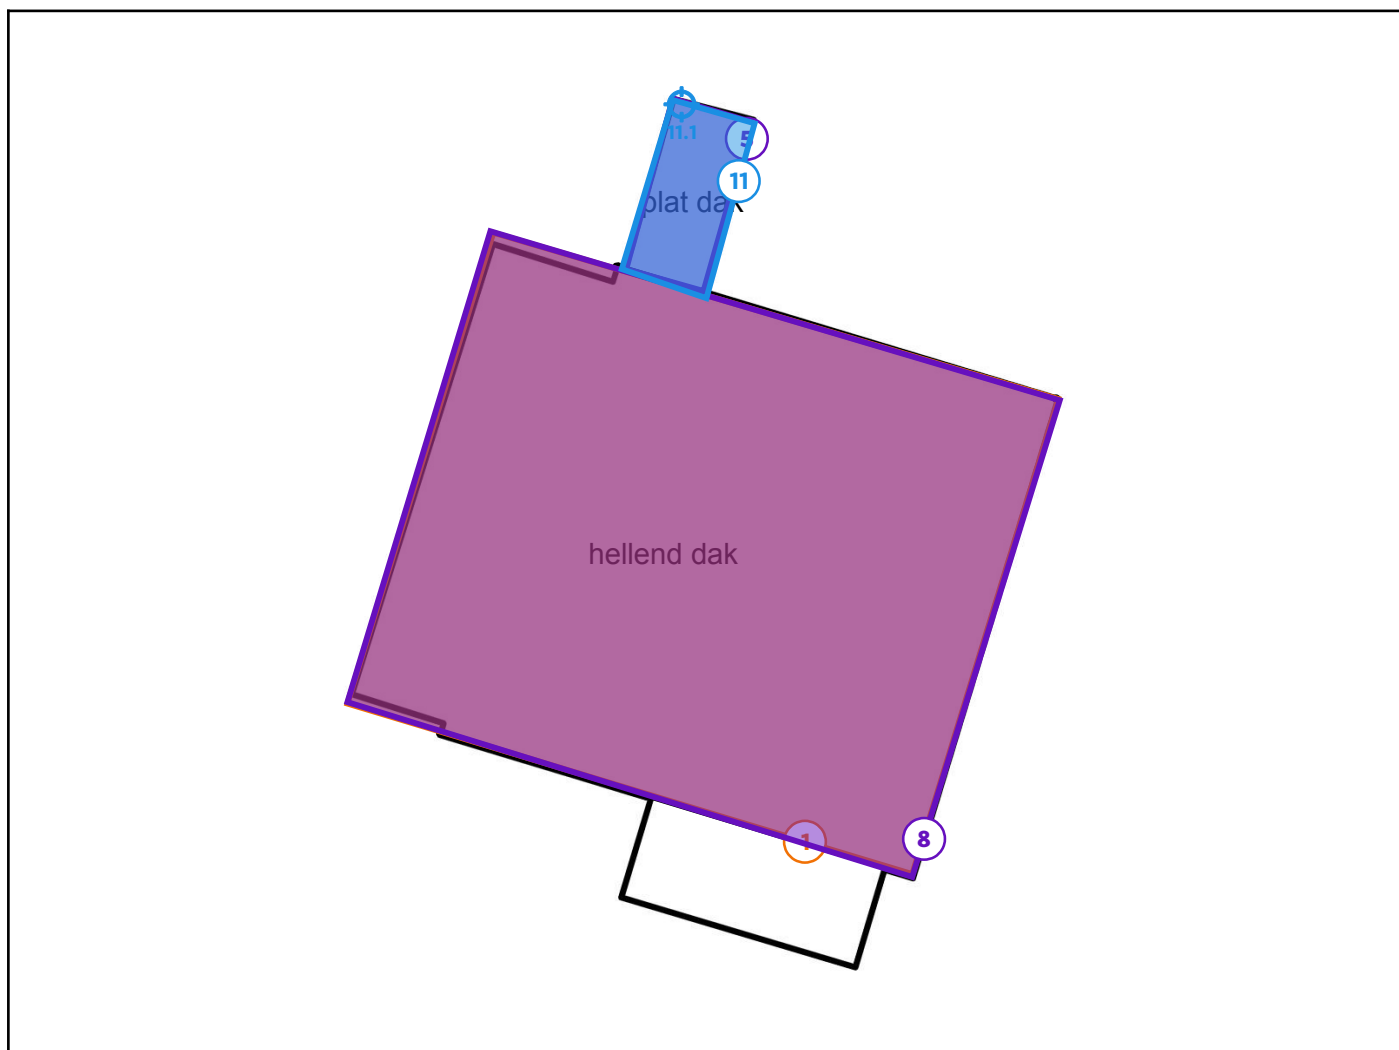
## Plan 2.4: dakenplan

Beschrijving	Type	Actie
1. leien hellend dak	Asbestmateriaal	<a href="#">Verwijderen</a>
5. Roofing/lijm plat dak	Advies	-
8. onderdak woning = niet asbesthoudend	Advies	-
11. roofing plat dak	Geen asbest	-
11.1 Code: 4	Puntmonster	-

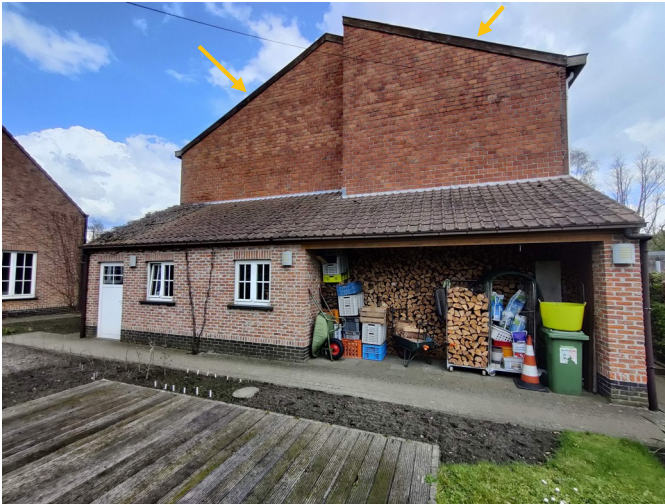
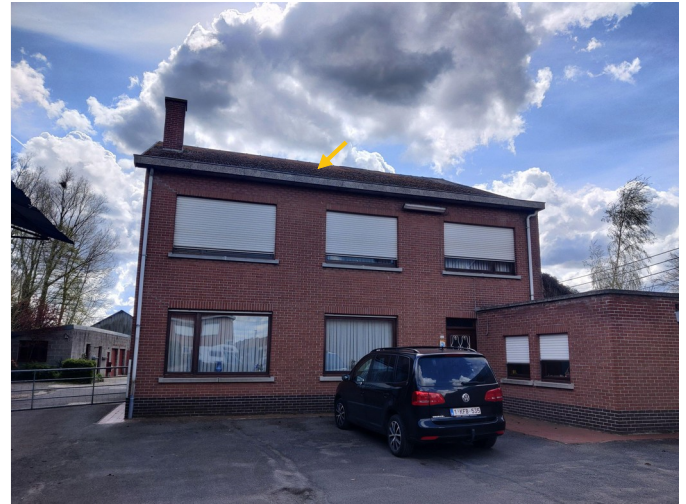
Het asbestmateriaal valt onder de mijlpaal van 2034.

Verwijderen

Eindbeoordeling materiaalrisico	Verhoogd materiaalrisico en/of verhoogde kans op vezelvrijgave
---------------------------------	--

Gebondenheid	Categorie 1: hechtgebonden in oorsprong
Asbestsoort (vezeltype)	Crocidoliet aanwezig
Asbestconcentratie	Laag (< 50%)
Afschermingsgraad van het gehele materiaal	Geheel of deels vrij aan de buitenlucht
Toestand van het materiaal	Matig beschadigd, matig verweerd

Beschrijving	leien hellend dak
Omgeving	Buiten
Primaire drager	Schuin dak
Asbestmateriaal	Dak- en gevelbekleding - Lei, shingle
Bindmiddel van asbestmateriaal	Cement
Gebondenheid op basis van bindmiddel	Hecht
Hoeveelheid (oppervlakte - aantal)	• 140,00 m <sup>2</sup> - 1 stuk
Totale oppervlakte	140,00 m <sup>2</sup>
Eenvoudig bereikbaar	Ja

<b>Bevestigingswijze</b>	• Genageld, geniet
<b>Identificatiemethode</b>	Vaststelling zonder monstername
<b>Destructieve handeling voor identificatie</b>	Nee

- Zorg voor een veilig beheer. Vermijd het beschadigen van het asbestmateriaal. Controleer de toestand jaarlijks op wijzigingen.
- Hemelwater dat afspoelt van asbestcement daken of gevels kan asbestdeeltjes bevatten. Gebruik het enkel voor gesloten circuits (bv. spoelen toiletten). Reinig na het vervangen van het dak of de gevel de dakgoten en regenwaterput of -ton om asbesthoudend sediment of slib te verwijderen

- Eenvoudige handelingen: mag via doe-het-zelf of door werknemer(s) met opleidingsattest eenvoudige handelingen  
Eenvoudige handelingen: mag via doe-het-zelf of door werknemer(s) met opleidingsattesteenvoudige handelingen. Verwijder de bevestigingen. Erna voorzichtig asbesthoudende leien één voor één en in hun geheel verwijderen. Niet gooien en geen storkokers gebruiken. De nodige PBM's (mondmasker ffp3, handschoenen, overschoenen en tyvec.)

Omwille van de hoogte best overlaten aan dakwerker met opleidingsattest eenvoudige handelingen 8u.

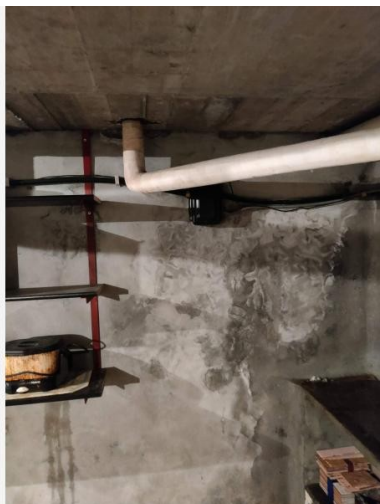
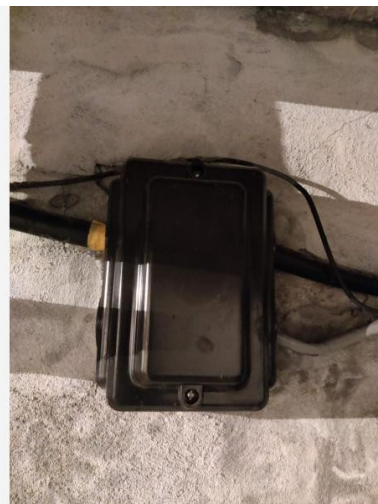
Het asbestmateriaal valt onder de mijlpaal van 2040.

Zorgvuldig beheren

Eindbeoordeling materiaalrisico	Laag materiaalrisico en/of verlaagde kans op vezelvrijgave
---------------------------------	--

Gebondenheid	Categorie 1: hechtgebonden in oorsprong
Asbestsoort (vezeltype)	Crocidoliet aanwezig
Asbestconcentratie	Laag (< 50%)
Afschermingsgraad van het gehele materiaal	Geheel of deels (ook) vrij aan binnenluchtstromen
Toestand van het materiaal	Onbeschadigd, niet verweerd

Beschrijving	bakelieten elementen
Omgeving	Binnen
Primaire drager	Binnenwand
Asbestmateriaal	Plaat, paneel, tablet - Type Bakeliet
Bindmiddel van asbestmateriaal	Kunststof of -hars
Gebondenheid op basis van bindmiddel	Hecht
Hoeveelheid (oppervlakte - dikte - aantal)	• 0,40 m <sup>2</sup> - 0,50 cm - 1 stuk
Totaal volume	0,002 m <sup>3</sup>

- Zorg voor een veilig beheer. Vermijd het beschadigen van het asbestmateriaal. Controleer de toestand jaarlijks op wijzigingen.

- Eenvoudige handelingen: mag via doe-het-zelf of door werknemer(s) met opleidingsattest eenvoudige handelingen  
Bakelietelementen met laag percentage asbest die niet beschadigd zijn.

Bakelieten element niet breken of beschadigen.

De nodige PBM's (mondmasker ffp3, handschoenen, overschoenen en tyvec.)

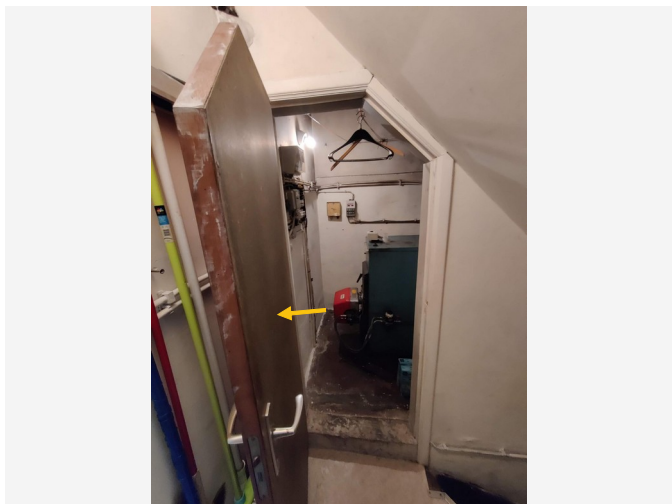
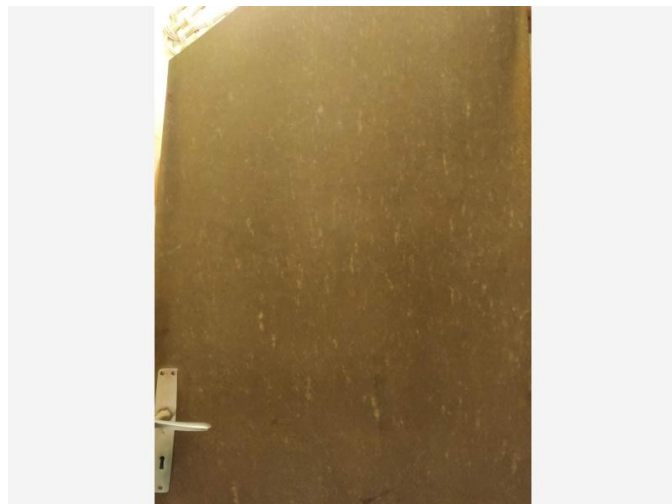
Het asbestmateriaal valt onder de mijlpaal van 2040.

Zorgvuldig beheren

Eindbeoordeling materiaalrisico	Laag materiaalrisico en/of verlaagde kans op vezelvrijgave
---------------------------------	--

Gebondenheid	Categorie 1: hechtgebonden in oorsprong
Asbestsoort (vezeltype)	Crocidoliet aanwezig
Asbestconcentratie	Laag (< 50%)
Afschermingsgraad van het gehele materiaal	Geheel of deels (ook) vrij aan binnenluchtstromen
Toestand van het materiaal	Onbeschadigd, niet verweerd

Beschrijving	plaat deur naar kelder
Omgeving	Binnen
Primaire drager	Wandopening verticaal (raam, deur, ...)
Asbestmateriaal	Plaat, paneel, tablet - Type Menuiserite
Bindmiddel van asbestmateriaal	Cement
Gebondenheid op basis van bindmiddel	Hecht
Hoeveelheid (oppervlakte - dikte - aantal)	• 2,00 m <sup>2</sup> - 0,30 cm - 1 stuk
Totaal volume	0,006 m <sup>3</sup>
Eenvoudig bereikbaar	Ja
Bevestigingswijze	• Verlijmd, ingegoten, versmeerd
Identificatiemethode	Vaststelling zonder monsternamen

- Zorg voor een veilig beheer. Vermijd het beschadigen van het asbestmateriaal. Controleer de toestand jaarlijks op wijzigingen.

- Eenvoudige handelingen: mag via doe-het-zelf of door werknemer(s) met opleidingsattest eenvoudige handelingen  
Eenvoudige handelingen: mag via doe-het-zelf of door werknemer(s) met opleidingsattesteenvoudige handelingen. Verwijder de deur in zijn geheel. Niet gooien en breken. De nodige PBM's (mondmasker ffp3, handschoenen, overschoenen en tyvec.)

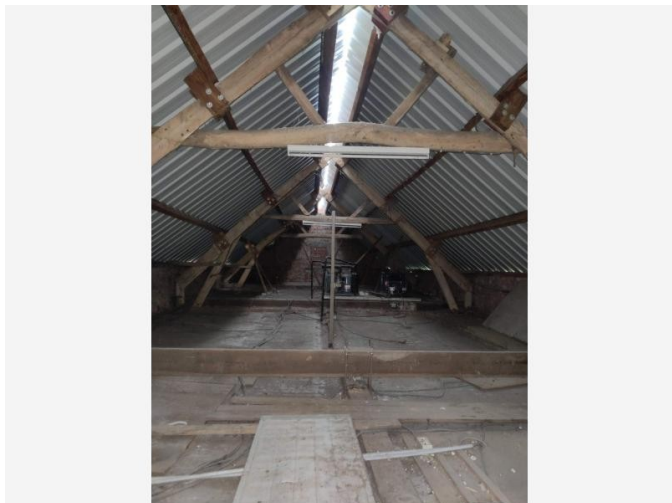
Vrije foto

Onderdak: onder pannen kunnen vaststellen dat dit niet asbesthoudend is. dak is aluminium panelen

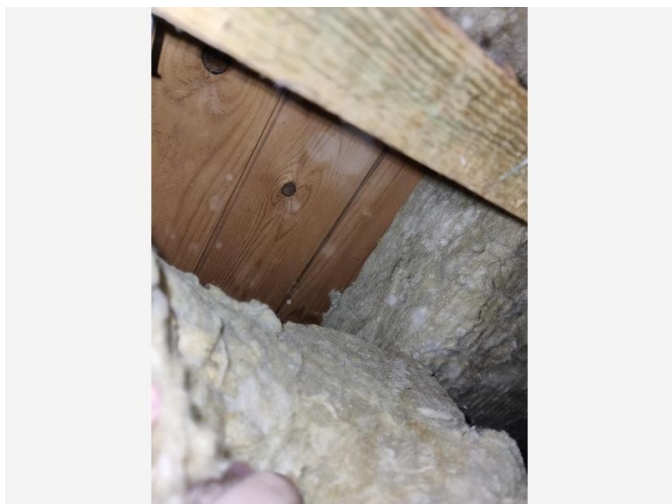
Vrije foto

Onderdak: onder pannen kunnen vaststellen dat dit niet asbesthoudend is. Onderdak is van houten latten.

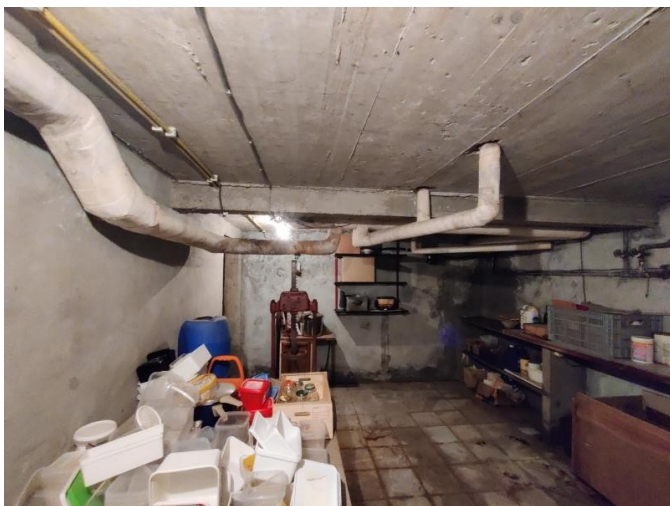
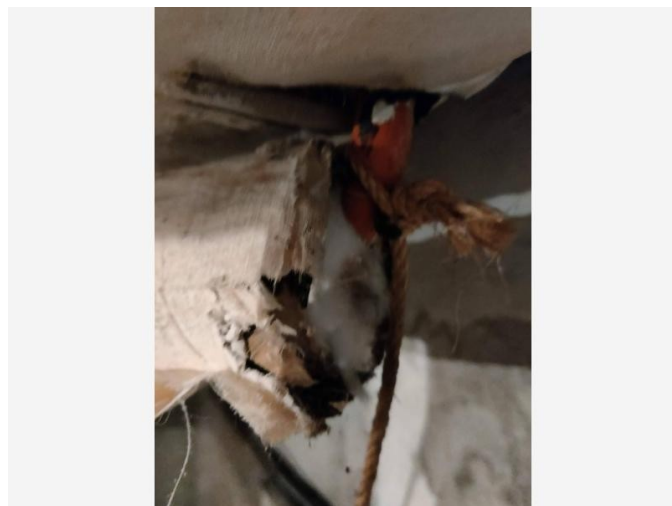
Geen asbest

#	Type	Referentie	Resultaat
9.1	Mengmonster	3	Geen asbest

Beschrijving	leidingisolatie
Omgeving	Binnen
Primaire drager	Ruimteverwarming
Bindmiddel van materiaal	Weinig of geen bindmiddel (textiel, bevolking, ...)

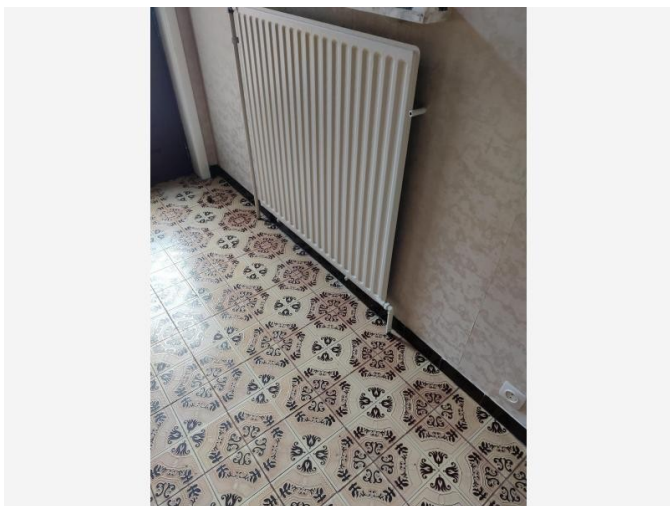
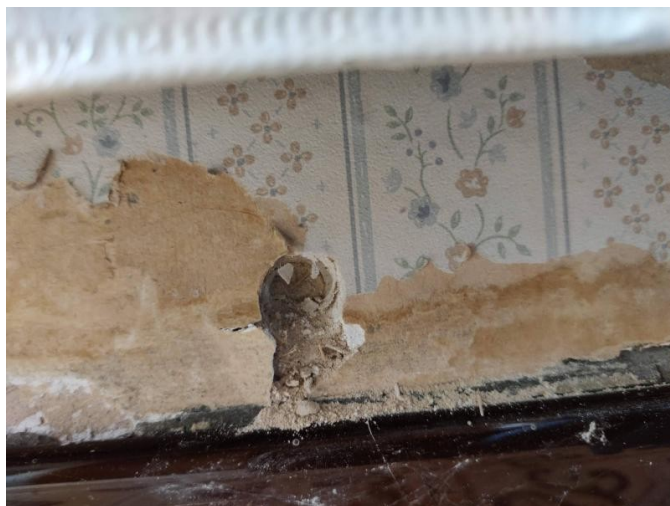
Geen asbest

#	Type	Referentie	Resultaat
10.1	Mengmonster	1	Geen asbest

Beschrijving	pleisterwerk muur
Omgeving	Binnen
Primaire drager	Binnenwand

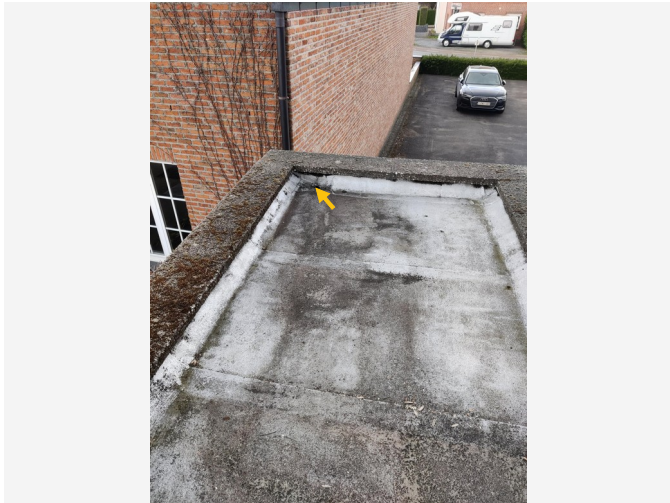
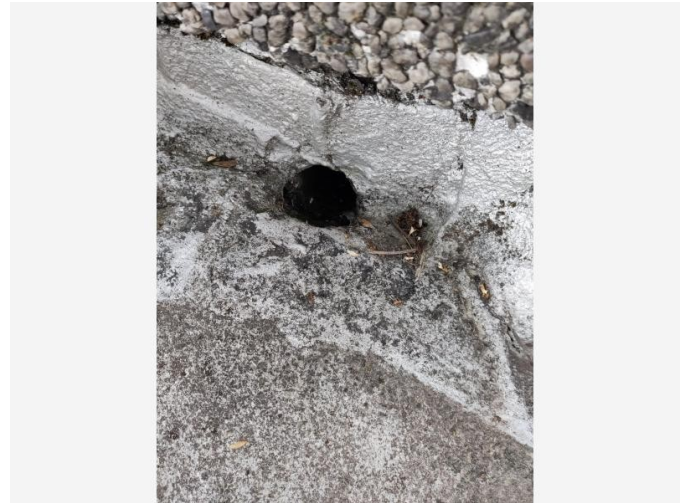
Geen asbest

#	Type	Referentie	Resultaat
11.1	Puntmonster	4	Geen asbest

Beschrijving	roofing plat dak
Omgeving	Buiten
Primaire drager	Plat dak
Bindmiddel van materiaal	Bitumen (roofing, teer, asfalt)

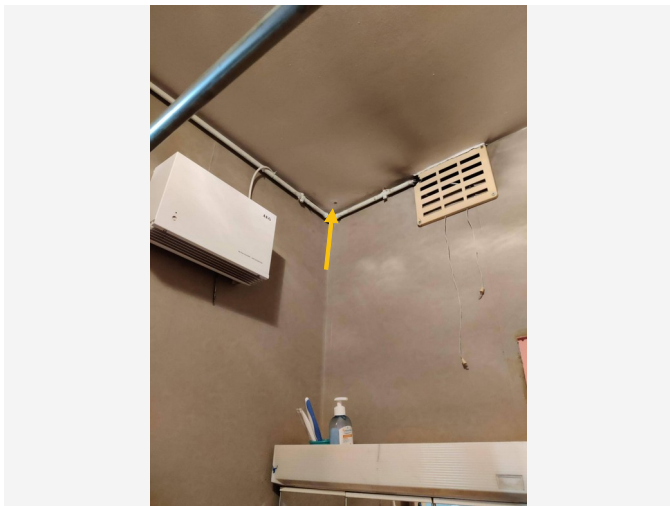
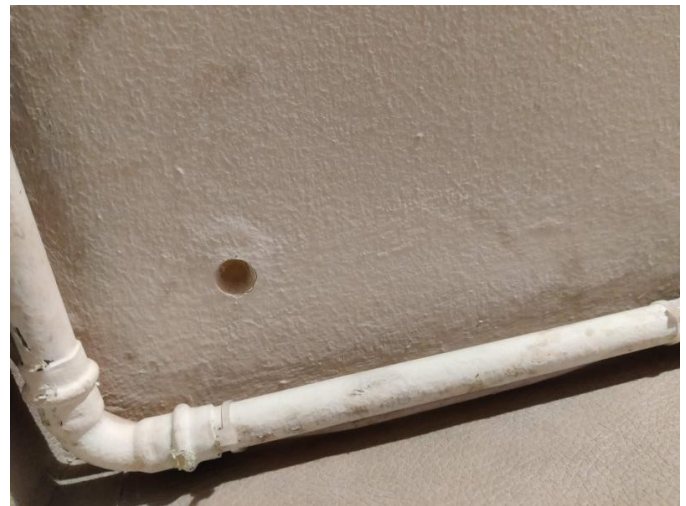
Geen asbest

#	Type	Referentie	Resultaat
12.1	Mengmonster	2	Geen asbest

Beschrijving	pleisterwerk plafond
Omgeving	Binnen
Primaire drager	Plafond
