Asbestinventarisatetest

Bosstraat 20, 9190 Stekene

Attestnummer : 20240522-000148.001

Niet-asbestveilig

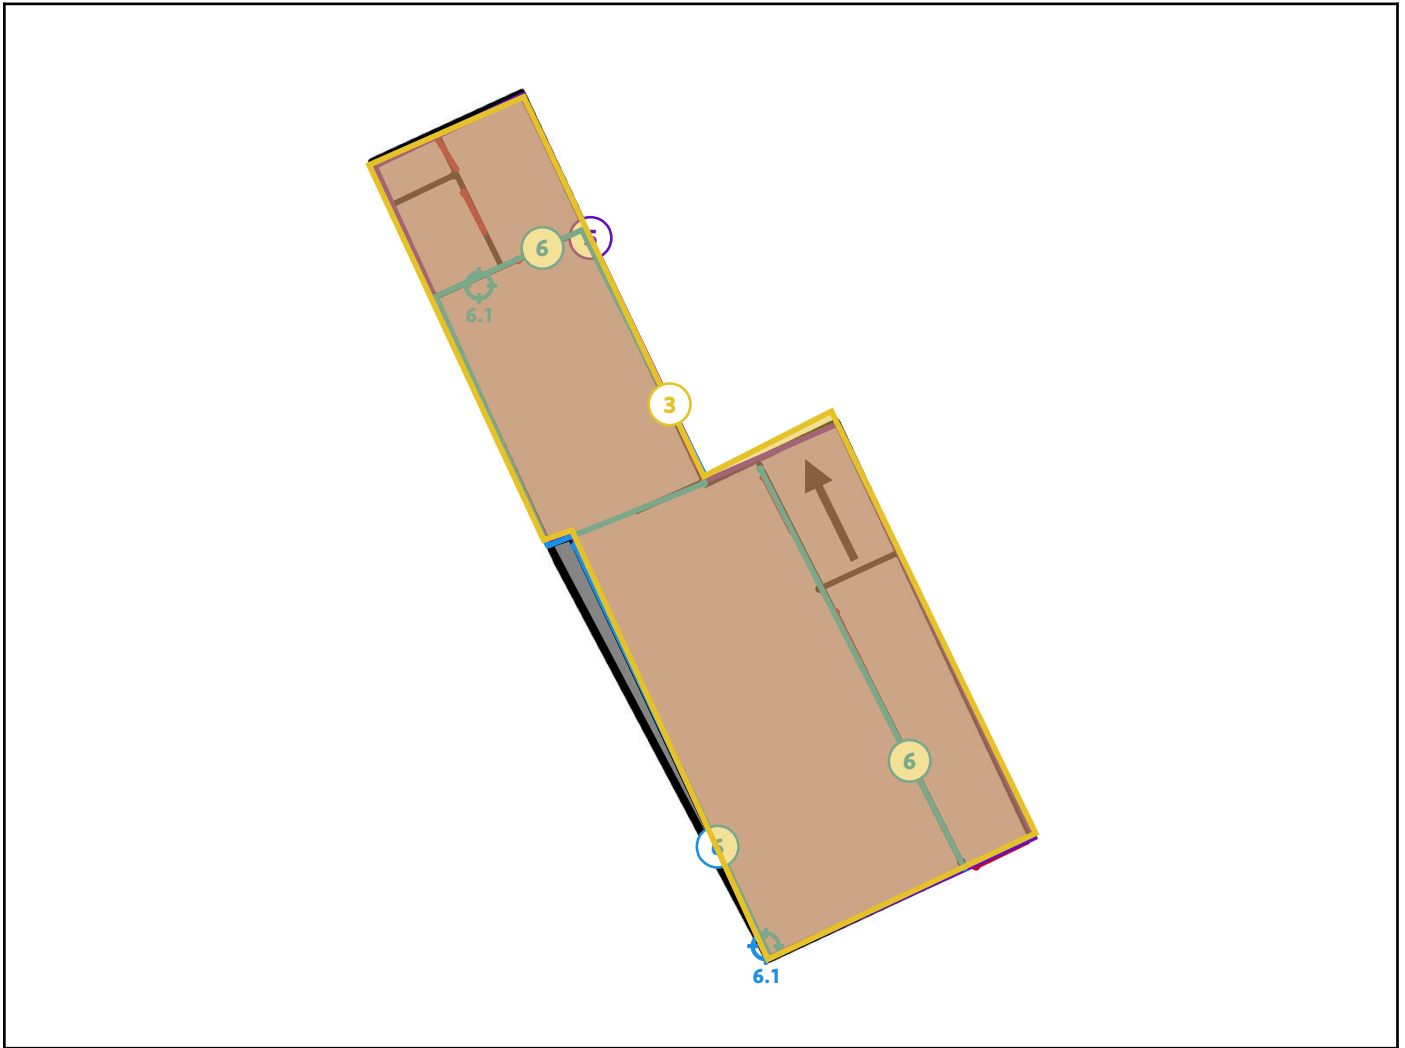
Plan 1.1: Gelijkvloers

Beschrijving	Type	Actie
3. Elektriciteitsmeter, Verdeelbox, schakelaars, stopcontact	Asbestmateriaal	Zorgvuldig beheren
5. Verlaagd plafond	Advies	-
6. Pleisterwerk muren	Geen asbest	-
6.1 Code: 1405-1-1	Mengmonster	-

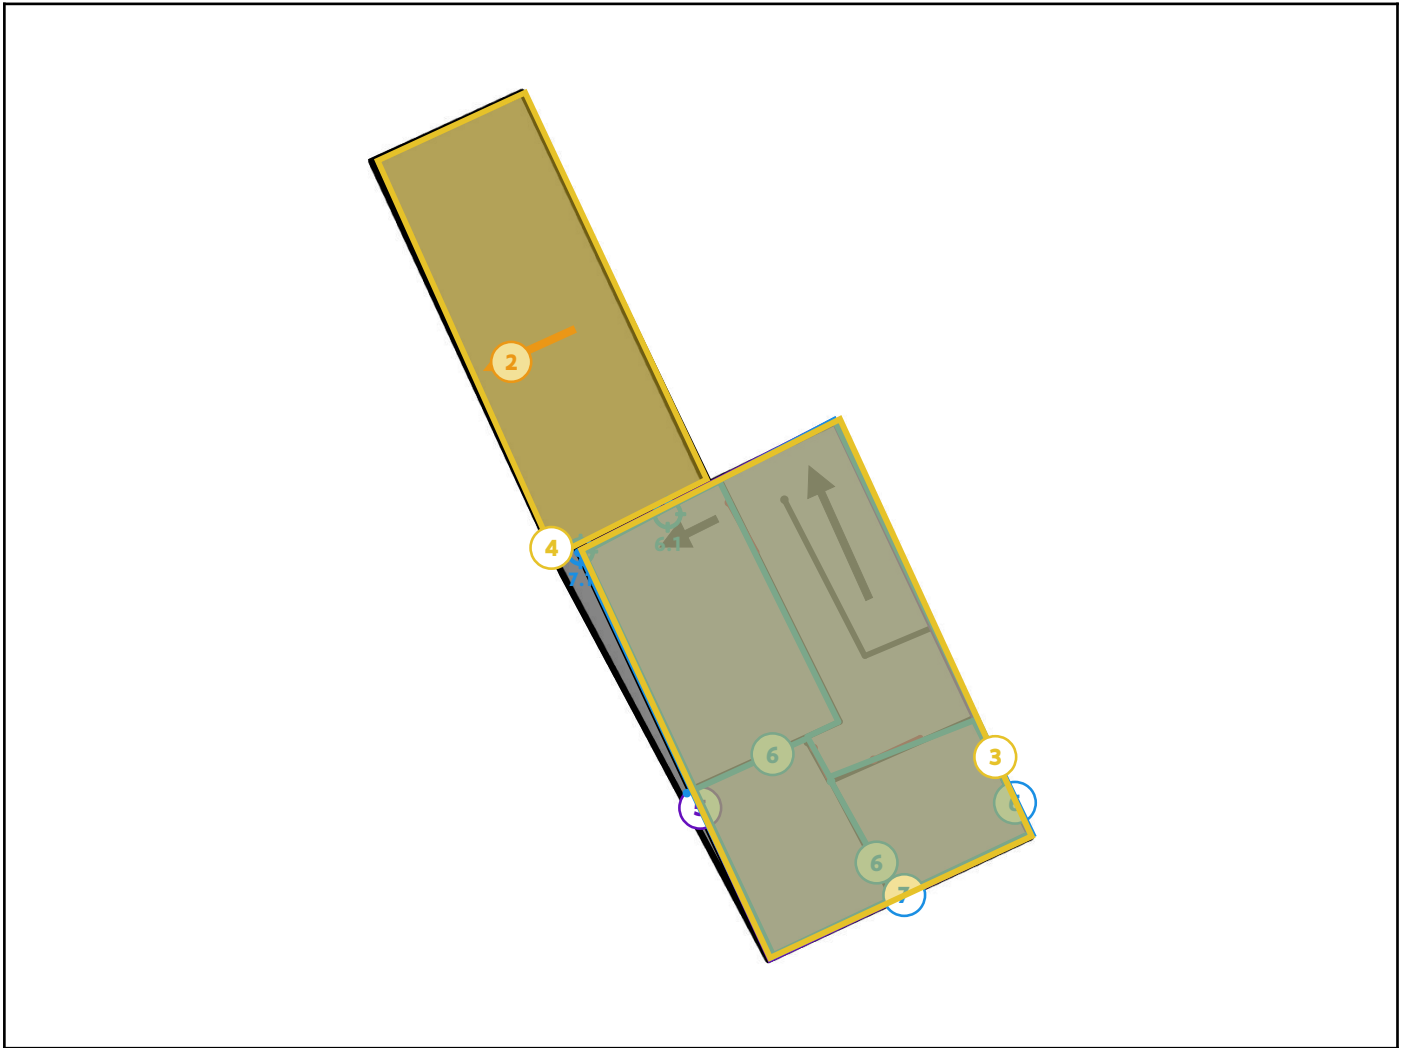
Plan 1.2: 1ste verdiep

Beschrijving	Type	Actie
2. Rookgaskanaal	Asbestmateriaal	Verwijderen
3. Elektriciteitsmeter, Verdeelbox, schakelaars, stopcontact	Asbestmateriaal	Zorgvuldig beheren
4. Roofing	Asbestmateriaal	Zorgvuldig beheren
5. Verlaagd plafond	Advies	-
6. Pleisterwerk muren	Geen asbest	-
6.1 Code: 1405-1-1	Mengmonster	-

7. Vloerleed vinyl	Geen asbest	-
7.1 Code: 1405-1-2	Puntmonster	-

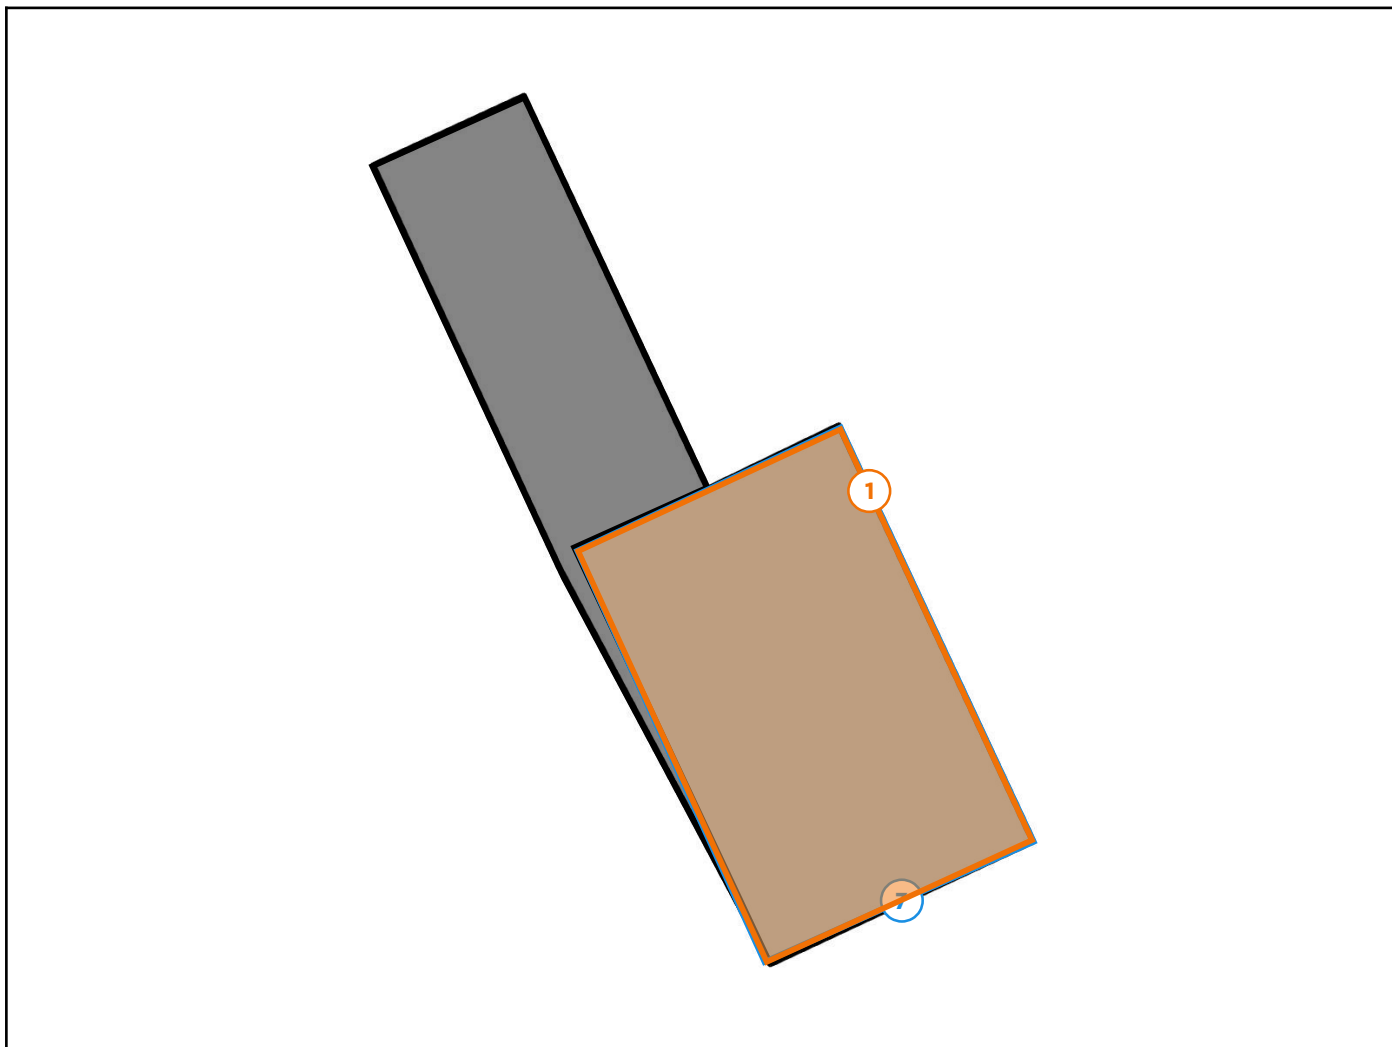
Plan 1.3: Zolder

Beschrijving	Type	Actie
1. Onderdak	Asbestmateriaal	Verwijderen
7. Vloerkleed vinyl	Geen asbest	-

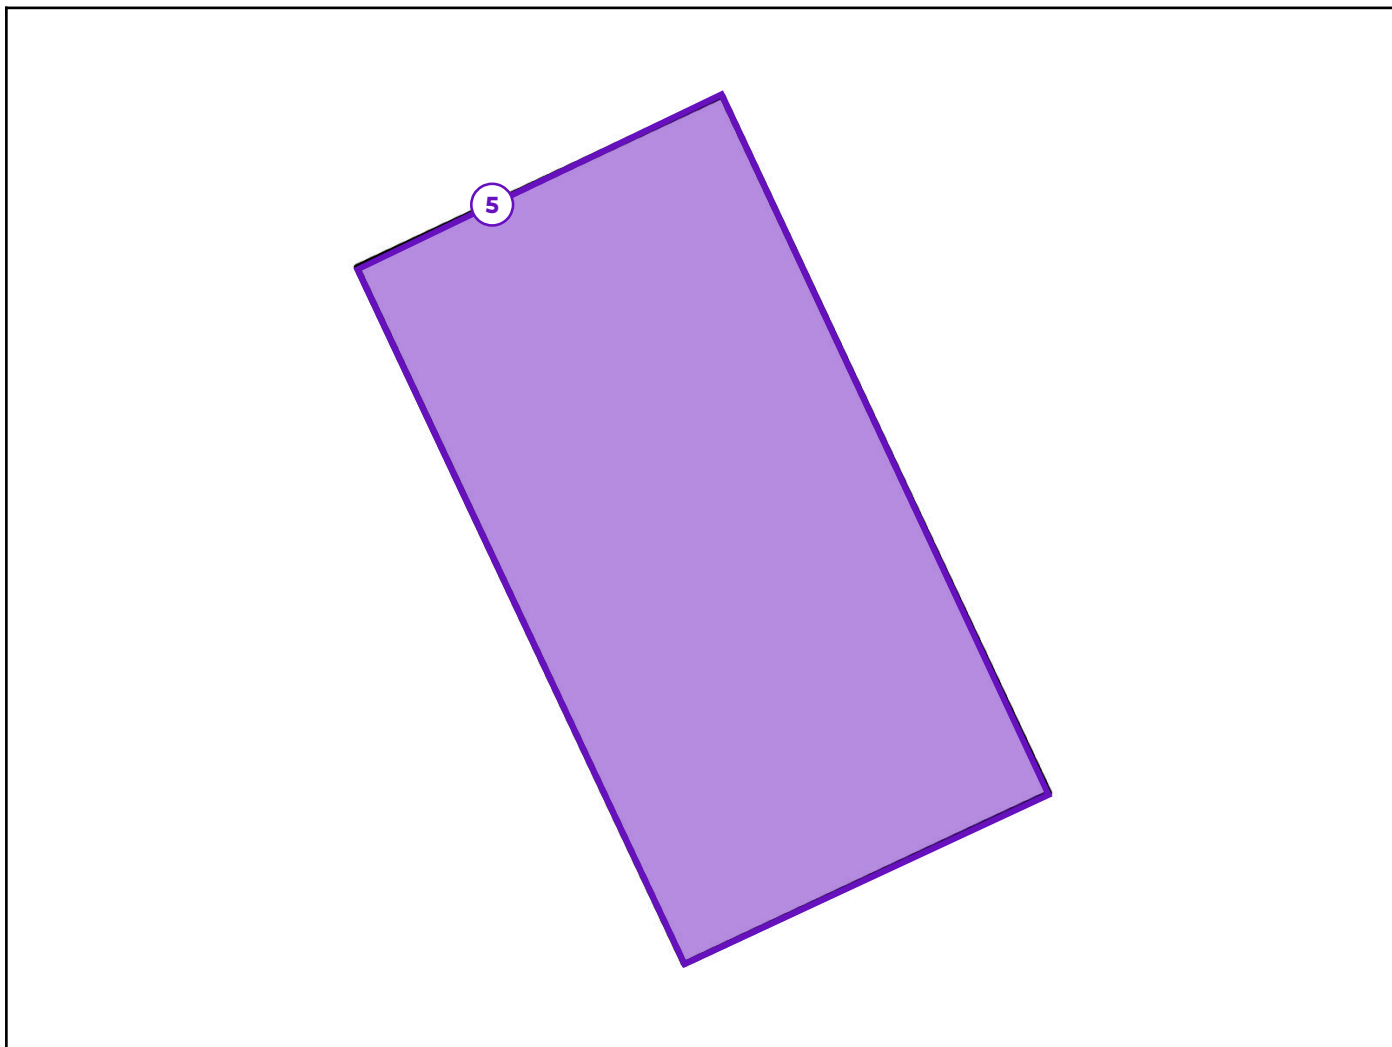
Plan 2.1: Garage

Beschrijving	Type	Actie
5. Verlaagd plafond	Advies	-

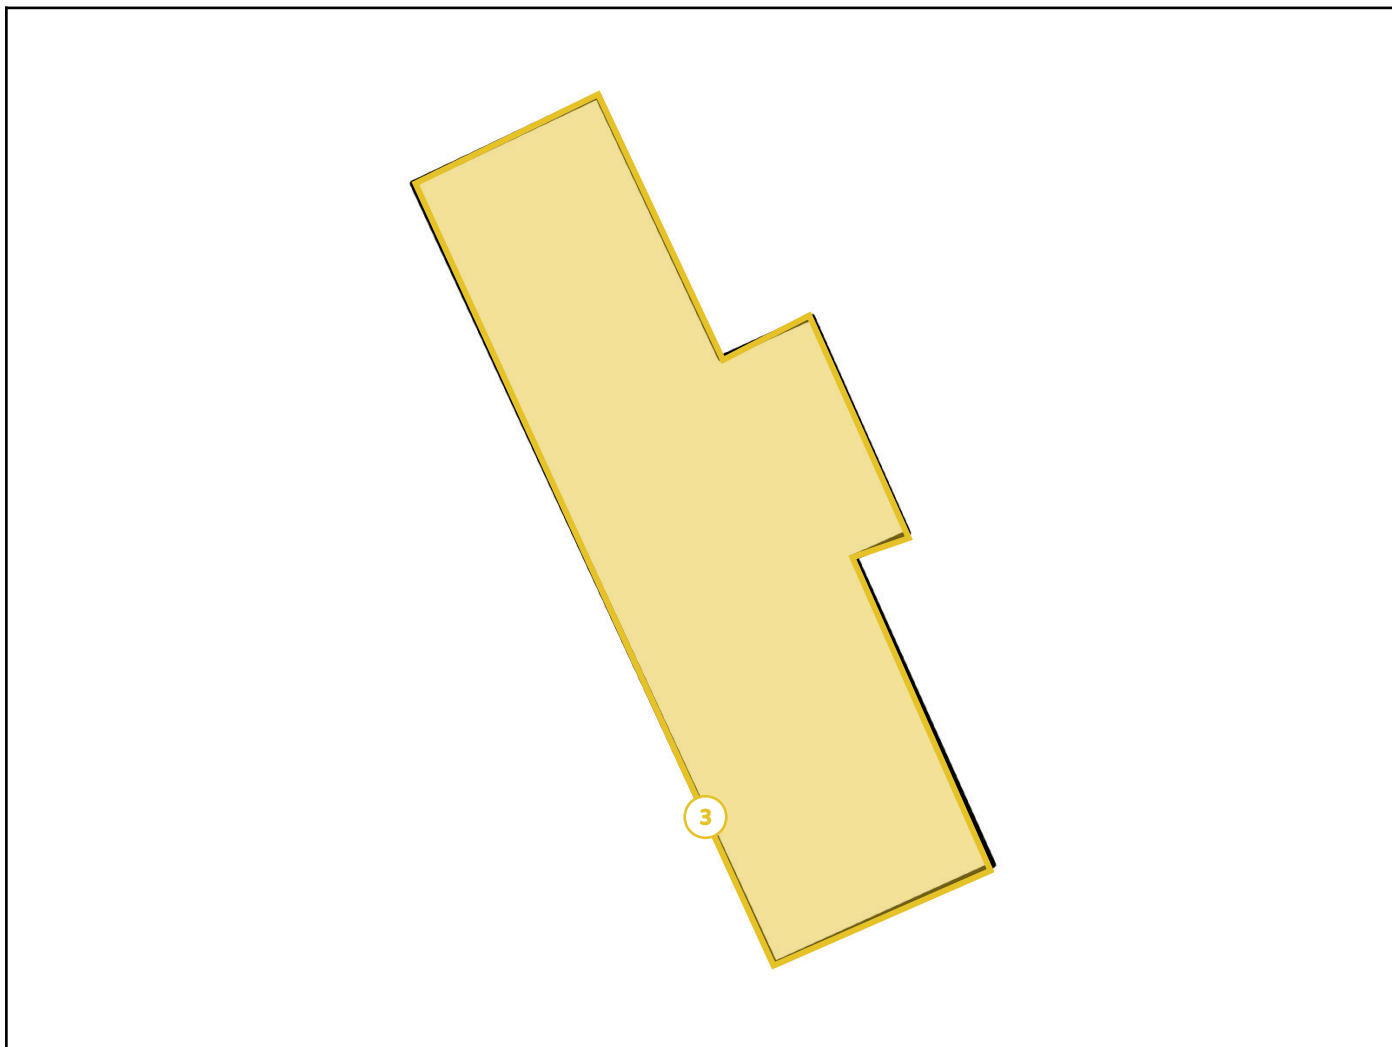
Plan 3.1: Stal / Tuinhuis

Beschrijving	Type	Actie
3. Elektriciteitsmeter, Verdeelbox, schakelaars, stopcontact	Asbestmateriaal	Zorgvuldig beheren

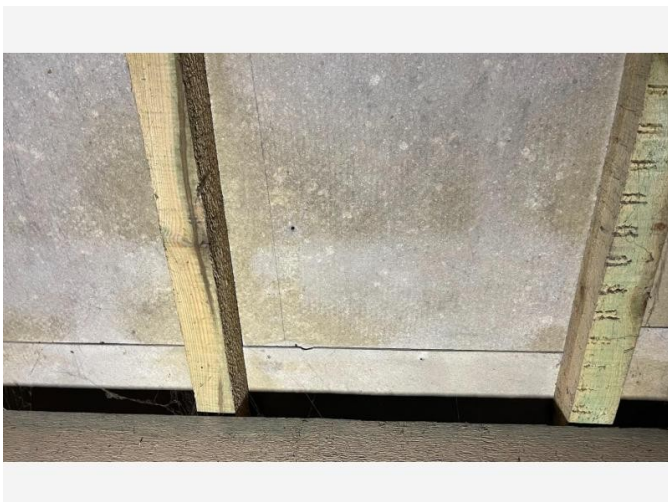
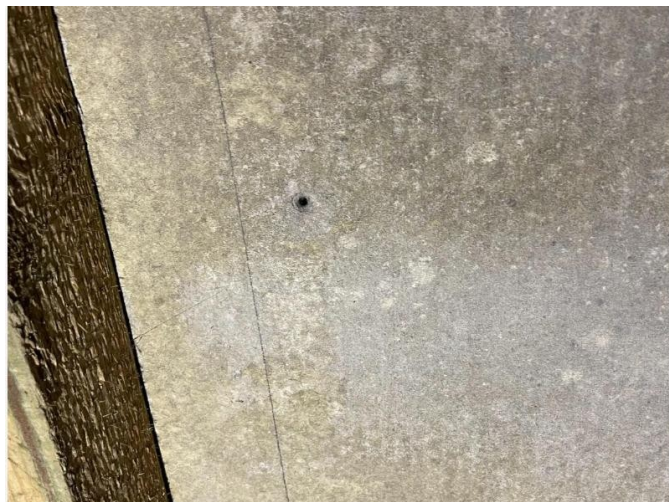
Het asbestmateriaal valt onder de mijlpaal van 2040.

Verwijderen

Eindbeoordeling materiaalrisico	Verhoogd materiaalrisico en/of verhoogde kans op vezelvrijgave
---------------------------------	--

Gebondenheid	Categorie 1: hechtgebonden in oorsprong
Asbestsoort (vezeltype)	Crocidoliet aanwezig
Asbestconcentratie	Laag (< 50%)
Afschermingsgraad van het gehele materiaal	Geheel of deels (ook) vrij aan binnenluchtstromen
Toestand van het materiaal	Licht beschadigd, licht verweerd. Intact materiaal type Pical – asbestboard of categorie III 'gebondenheid'

Beschrijving	Onderdak
Omgeving	Grenst aan binnen- en buitenlucht
Primaire drager	Schuin dak
Asbestmateriaal	Plaat, paneel, tablet - Type Menuiserite
Bindmiddel van asbestmateriaal	Cement
Gebondenheid op basis van bindmiddel	Hecht
Hoeveelheid (oppervlakte - dikte - aantal)	• 100,00 m ² - 0,30 cm - 1 stuk
Totaal volume	0,30 m ³

- Zorg voor een veilig beheer. Vermijd het beschadigen van het asbestmateriaal. Controleer de toestand jaarlijks op wijzigingen.
- Zorg voor een veilig beheer en verwijder dit asbestmateriaal wanneer het bij werken eenvoudig bereikbaar wordt. Controleer de toestand jaarlijks op wijzigingen.

- Eenvoudige handelingen: mag via doe-het-zelf of door werknemer(s) met opleidingsattest eenvoudige handelingen
Het is mogelijk om een onderdak zelf veilig te verwijderen door zorgvuldige en eenvoudige handelingen, waarbij ervoor gezorgd moet worden dat het onderdak niet breekt of beschadigd geraakt om de hoeveelheid vrijgekomen asbestvezels tot een minimum te beperken. Het is daarbij belangrijk om altijd persoonlijke beschermingsmiddelen te gebruiken.

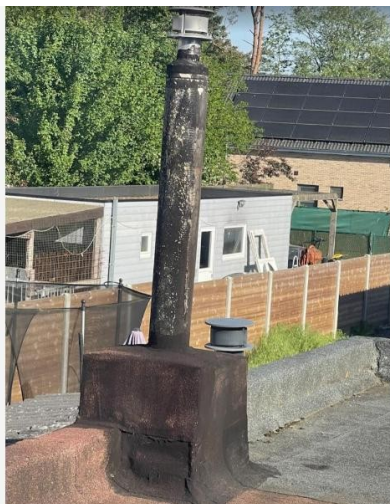
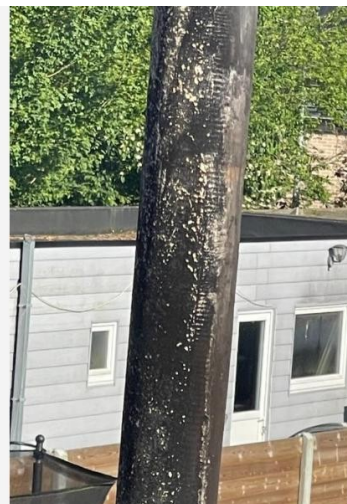
Het asbestmateriaal valt onder de mijlpaal van 2034.

[Verwijderen](#)

Eindbeoordeling materiaalrisico	Laag materiaalrisico en/of verlaagde kans op vezelvrijgave
---------------------------------	--

Beschrijving	Rookgaskanaal
Omgeving	Buiten
Primaire drager	HVAC infrastructuur en uitrusting
Asbestmateriaal	Rookgaskanaal
Bindmiddel van asbestmateriaal	Cement
Gebondenheid op basis van bindmiddel	Hecht
Hoeveelheid (lengte - omtrek - dikte - aantal)	• 2,00 m - 20,00 cm - 0,80 cm - 1 stuk
Totaal volume	0,003 m ³

- Zorg voor een veilig beheer. Vermijd het beschadigen van het asbestmateriaal. Controleer de toestand jaarlijks op wijzigingen.
- Zorg voor een veilig beheer en verwijder dit asbestmateriaal wanneer het bij werken eenvoudig bereikbaar wordt. Controleer de toestand jaarlijks op wijzigingen.

- Eenvoudige handelingen: enkel door erkend asbestverwijderaar
Het is aangeraden om asbesthoudende afvoerkanalen door een erkend asbestverwijderaar te laten verwijderen vanwege het risico op verspreiding van asbestvezels tijdens de verwijdering en het belang van professionele afvoer en verwerking van het asbesthoudende materiaal. Het rookgaskanaal is verlijmd, wat de kans op breuken verhoogd, wat dan weer kan leiden tot het vrijkomen van asbestvezels.

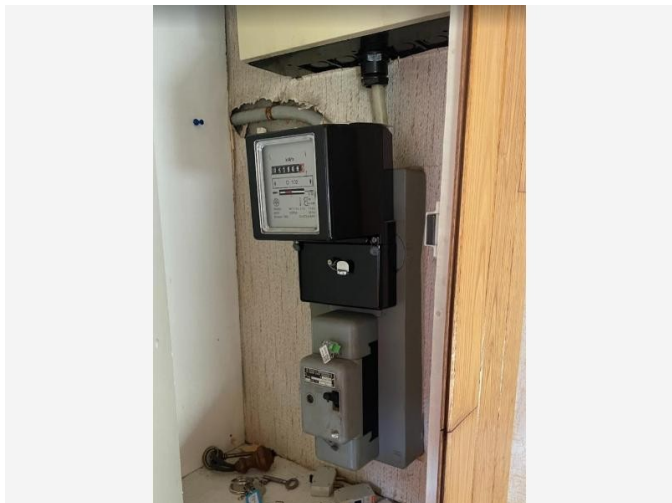
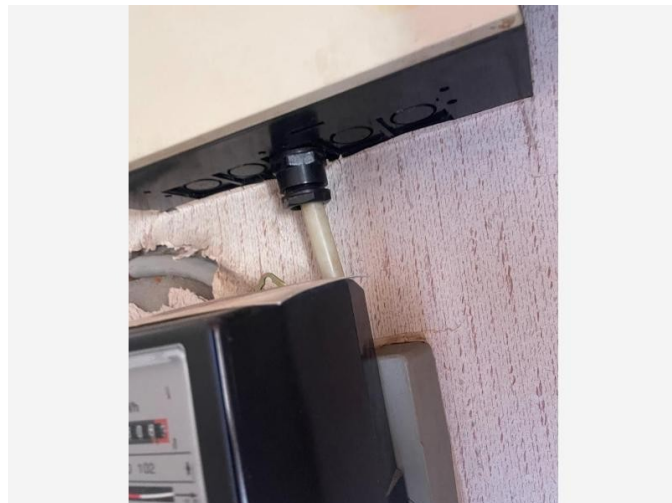
Het asbestmateriaal valt onder de mijlpaal van 2040.

Zorgvuldig beheren

Eindbeoordeling materiaalrisico	Laag materiaalrisico en/of verlaagde kans op vezelvrijgave
---------------------------------	--

Beschrijving	Elektriciteitsmeter, Verdeelbox, schakelaars, stopcontact
Omgeving	Binnen
Primaire drager	Binnenwand
Asbestmateriaal	Plaat, paneel, tablet - Type Bakeliet
Bindmiddel van asbestmateriaal	Kunststof of -hars
Gebondenheid op basis van bindmiddel	Hecht
Hoeveelheid (oppervlakte - dikte - aantal)	• 1,00 m ² - 0,30 cm - 1 stuk

Totaal volume	0,003 m ³
Eenvoudig bereikbaar	Ja
Bevestigingswijze	<ul style="list-style-type: none">• Geschroefd
Identificatiemethode	Vaststelling zonder monsternamen
Destructieve handeling voor identificatie	Nee
Opmerking	Doorheen de woning en de stal zijn er op verschillende plaatsen gebruik gemaakt van bakelieten schakelaars en stopcontacten. Ook bestaat de elektriciteitsmeter en de verdeelbox uit bakeliet

- Zorg voor een veilig beheer en verwijder dit asbestmateriaal wanneer het bij werken eenvoudig bereikbaar wordt. Controleer de toestand jaarlijks op wijzigingen.

- Eenvoudige handelingen: mag via doe-het-zelf of door werknemer(s) met opleidingsattest eenvoudige handelingen
Het is mogelijk om een verdeelbox voor electriciteit, schakelaars, stopcontact of verdeelbord zelf veilig te verwijderen door zorgvuldige en eenvoudige handelingen, waarbij ervoor gezorgd moet worden dat het materiaal niet beschadigd raakt om de hoeveelheid vrijgekomen asbestvezels tot een minimum te beperken. Het gebruik van persoonlijke beschermingsmiddelen tijdens de verwijdering is daarbij essentieel. Let wel op dat deze buiten gebruik zijn wanneer deze handelingen zouden uitgevoerd worden.

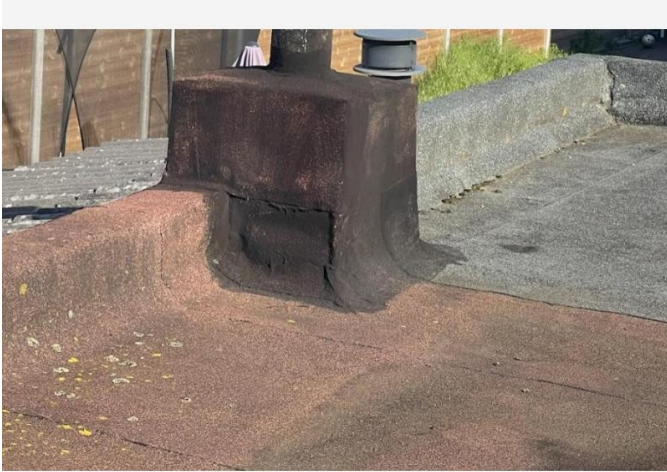
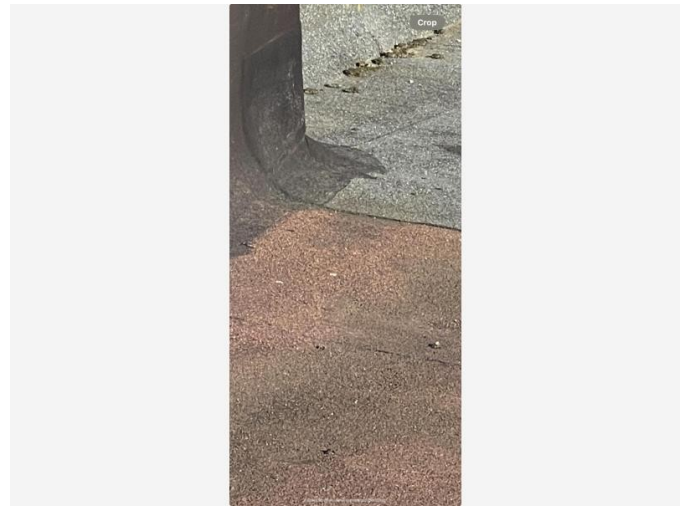
Het asbestmateriaal valt onder de mijlpaal van 2040.

Zorgvuldig beheren

Een voorafgaande staalname door een erkend laboratorium wordt sterk aangeraden om de aanwezigheid van asbest definitief uit te sluiten en de benodigde veiligheidsmaatregelen te bepalen. Bij de huidige inventarisatie zijn geen staalname genomen.

Eindbeoordeling materiaalrisico	Zeer laag materiaalrisico en/of zeer lage kans op vezelvrijgave
---------------------------------	---

Beschrijving	Roofing
Omgeving	Buiten
Primaire drager	Plat dak
Asbestmateriaal	Dak- en gevelbekleding - Roofing
Bindmiddel van asbestmateriaal	Bitumen (roofing, teer, asfalt)

- Zorg voor een veilig beheer. Vermijd het beschadigen van het asbestmateriaal. Controleer de toestand jaarlijks op wijzigingen.
- Zorg voor een veilig beheer en verwijder dit asbestmateriaal wanneer het bij werken eenvoudig bereikbaar wordt. Controleer de toestand jaarlijks op wijzigingen.

- Eenvoudige handelingen: mag via doe-het-zelf of door werknemer(s) met opleidingsattest eenvoudige handelingen
Het is mogelijk om een roofing zelf veilig te verwijderen door zorgvuldige en eenvoudige handelingen, waarbij ervoor gezorgd moet worden dat de roofing niet breekt of beschadigd geraakt om de hoeveelheid vrijgekomen asbestvezels tot een minimum te beperken.

Het is daarbij belangrijk om altijd persoonlijke beschermingsmiddelen te gebruiken.

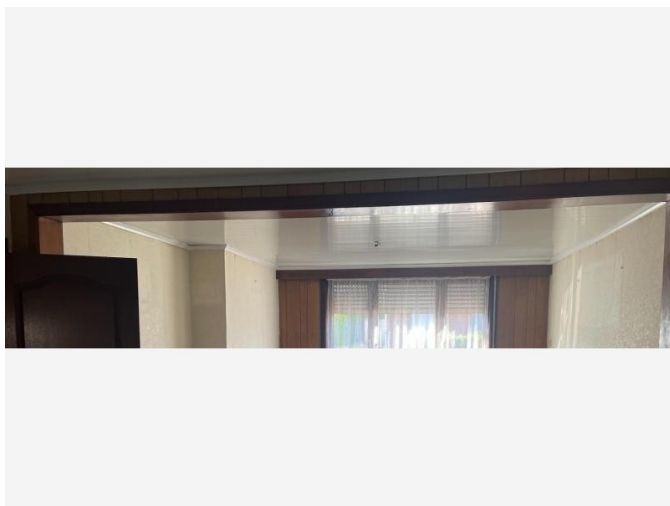
Vrije foto

Sommige delen van het plafond bestaat uit een verlaagd plafond. Achter de plafond bekleding zou mogelijks asbesthoudend materiaal aanwezig kunnen zijn. Het materiaal achter de bekleding is niet waarneembaar, vast te stellen en inspecteerbaar.

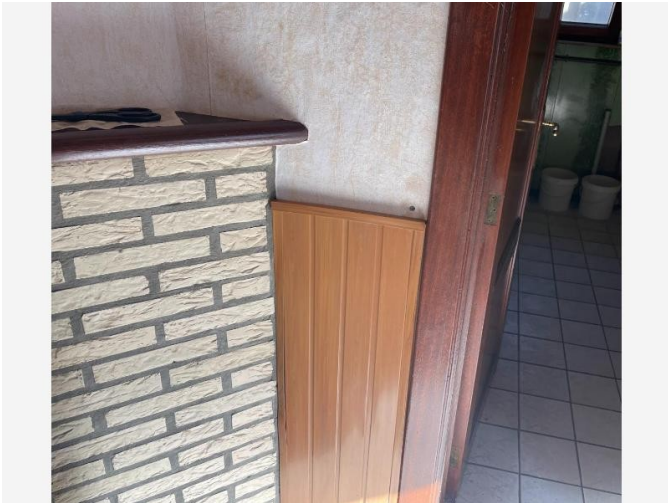
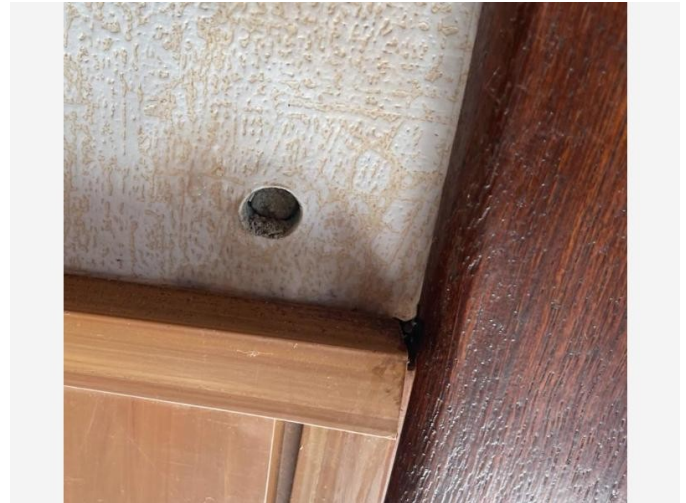
Geen asbest

#	Type	Referentie	Resultaat
6.1	Mengmonster	1405-1-1	Geen asbest

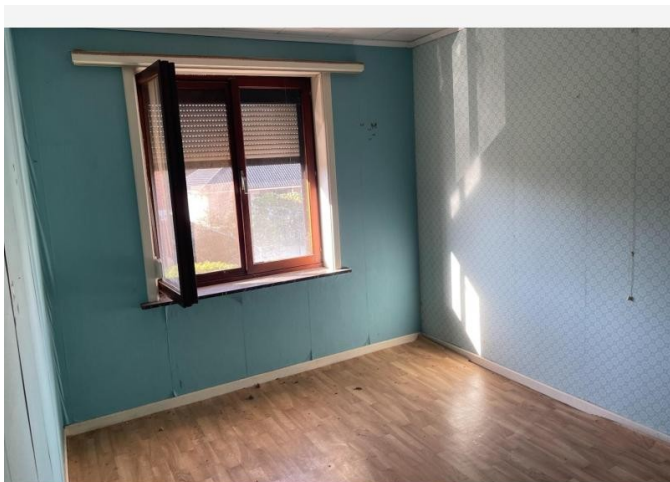
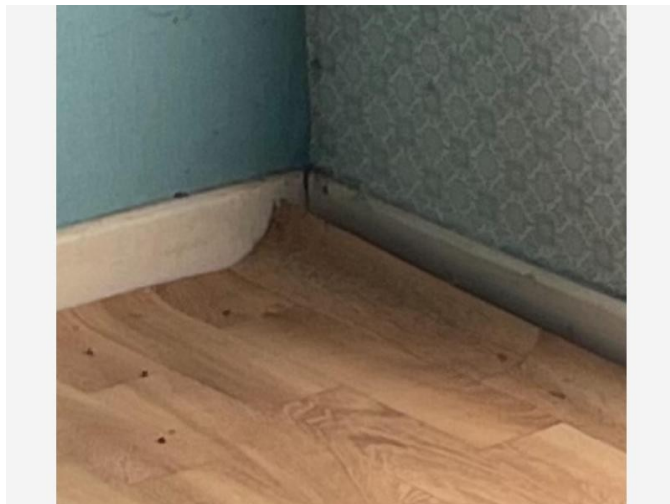
Fiche 7: Vloerkleed vinyl

Geen asbest

#	Type	Referentie	Resultaat
7.1	Puntmonster	1405-1-2	Geen asbest
