# Asbestinventarisatetest

Kapelstraat 25, 9170 Sint-Gillis-Waas

Attestnummer : 20240708-000171.000

Uitgegeven op : 08.07.2024

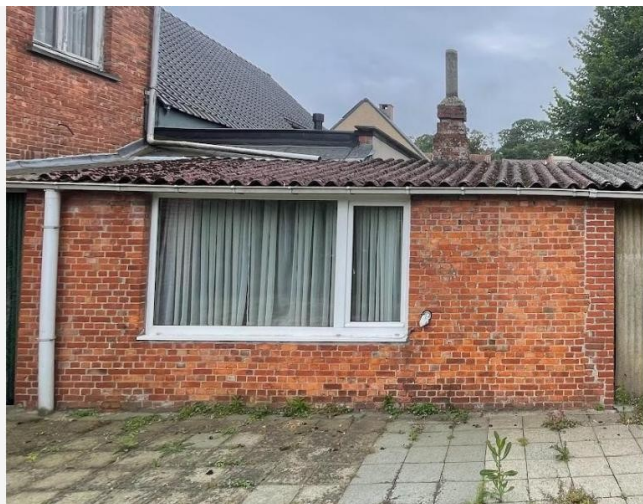
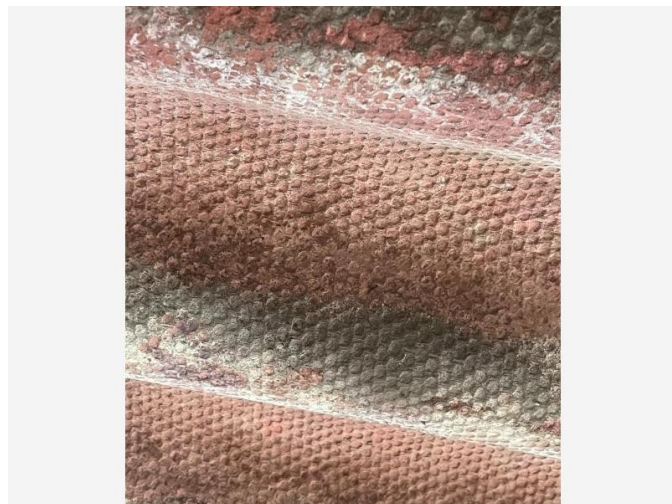
**Dringend verwijderen**

Eindbeoordeling materiaalrisico	Hoog materiaalrisico en/of hoge kans op vezelvrijgave
---------------------------------	---

Gebondenheid	Categorie 1: hechtgebonden in oorsprong
Asbestsoort (vezeltype)	Crocidoliet aanwezig
Asbestconcentratie	Laag (< 50%)
Afschermingsgraad van het gehele materiaal	Geheel of deels (ook) vrij aan de binnenlucht
Toestand van het materiaal	Matig beschadigd, matig verweerd

Beschrijving	Golfplaten achterbouw
Omgeving	Grenst aan binnen- en buitenlucht
Primaire drager	Schuin dak
Asbestmateriaal	Dak- en gevelbekleding - Golfplaat
Bindmiddel van asbestmateriaal	Cement
Gebondenheid op basis van bindmiddel	Hecht
Hoeveelheid (oppervlakte - aantal)	<ul style="list-style-type: none"><li>• 20,00 m<sup>2</sup> - 1 stuk</li></ul>
Totale oppervlakte	20,00 m <sup>2</sup>
Eenvoudig bereikbaar	Ja
Bevestigingswijze	<ul style="list-style-type: none"><li>• Geschroefd</li></ul>
Identificatiemethode	Vaststelling zonder monsternamen
Destructieve handeling voor identificatie	Nee

- Scherm in afwachting van verwijdering het asbestmateriaal af van luchtstromingen en verstoring: bijvoorbeeld door het te verpakken, te fixeren, af te dekken, signalisatie - afbakening aan te brengen, ...
- Zorg voor een veilig beheer en verwijder dit asbestmateriaal wanneer het bij werken eenvoudig bereikbaar wordt. Controleer de toestand jaarlijks op wijzigingen.
- Verwijder dit asbestmateriaal zo snel mogelijk. Volg de toestand goed op.
- Hemelwater dat afspoelt van asbestcement daken of gevels kan asbestdeeltjes bevatten. Gebruik het enkel voor gesloten circuits (bv. spoelen toiletten). Reinig na het vervangen van het dak of de gevel de dakgoten en regenwaterput of -ton om asbesthoudend sediment of slib te verwijderen

- Eenvoudige handelingen: mag via doe-het-zelf of door werknemer(s) met opleidingsattest eenvoudige handelingen  
Het is mogelijk om asbest golfplaten zelf veilig te verwijderen door zorgvuldige en eenvoudige handelingen, waarbij ervoor gezorgd moet worden dat de plaat niet breekt of beschadigd raakt om de hoeveelheid vrijgekomen asbestvezels tot een minimum te beperken. Het is daarbij belangrijk om altijd persoonlijke

beschermingsmiddelen te gebruiken. Omdat de plaat genageld of geschroefd is, is extra voorzichtigheid geboden tijdens het verwijderen.

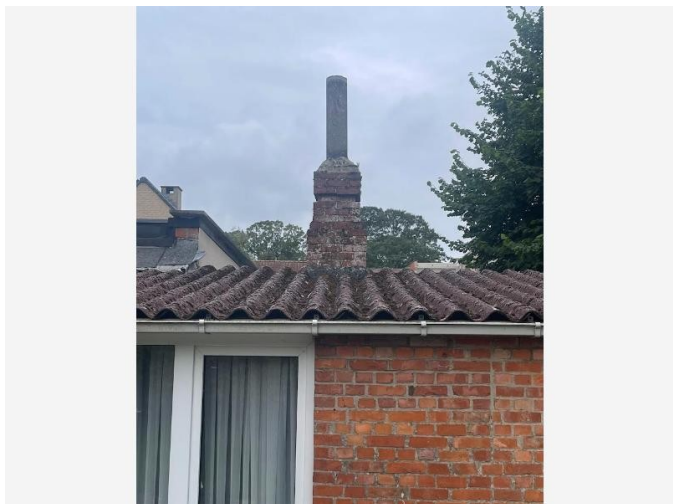
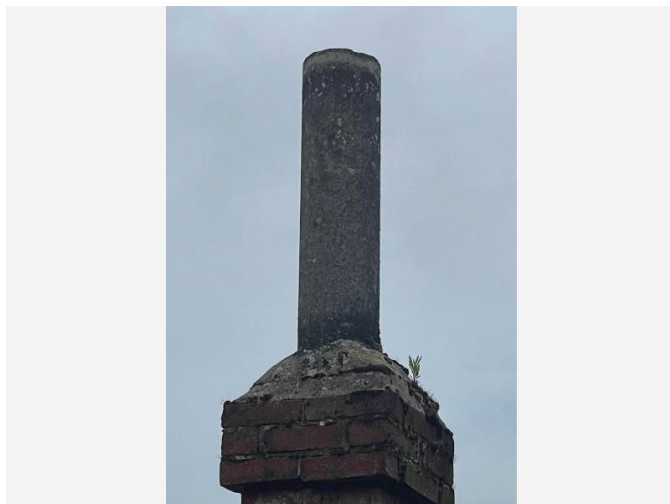
**Dringend verwijderen**

Eindbeoordeling materiaalrisico	Hoog materiaalrisico en/of hoge kans op vezelvrijgave
---------------------------------	---

Gebondenheid	Categorie 1: hechtgebonden in oorsprong
Asbestsoort (vezeltype)	Crocidoliet aanwezig
Asbestconcentratie	Laag (< 50%)
Afschermingsgraad van het gehele materiaal	Geheel of deels (ook) vrij aan binnenluchtstromen
Toestand van het materiaal	Matig beschadigd, matig verweerd

Beschrijving	Rookgaskanaal
Omgeving	Grenst aan binnen- en buitenlucht
Primaire drager	HVAC infrastructuur en uitrusting
Asbestmateriaal	Rookgaskanaal
Bindmiddel van asbestmateriaal	Cement
Gebondenheid op basis van bindmiddel	Hecht
Hoeveelheid (lengte - omtrek - dikte - aantal)	<ul style="list-style-type: none"><li>• 1,00 m - 25,00 cm - 0,50 cm - 1 stuk</li></ul>
Totaal volume	0,001 m <sup>3</sup>
Eenvoudig bereikbaar	Ja
Bevestigingswijze	<ul style="list-style-type: none"><li>• Verlijmd, ingegoten, versmeerd</li></ul>
Identificatiemethode	Vaststelling zonder monstername
Destructieve handeling voor identificatie	Nee

- Zorg voor een veilig beheer. Vermijd het beschadigen van het asbestmateriaal. Controleer de toestand jaarlijks op wijzigingen.
- Zorg voor een veilig beheer en verwijder dit asbestmateriaal wanneer het bij werken eenvoudig bereikbaar wordt. Controleer de toestand jaarlijks op wijzigingen.

- Eenvoudige handelingen: enkel door erkend asbestverwijderaar  
Het is aangeraden om asbesthoudende afvoerkanalen door een erkend asbestverwijderaar te laten verwijderen vanwege het risico op verspreiding van asbestvezels tijdens de verwijdering en het belang van professionele afvoer en verwerking van het asbesthoudende materiaal. Het rookgaskanaal is verlijmd, wat de kans op breuken verhoogd, wat dan weer kan leiden tot het vrijkomen van asbestvezels.

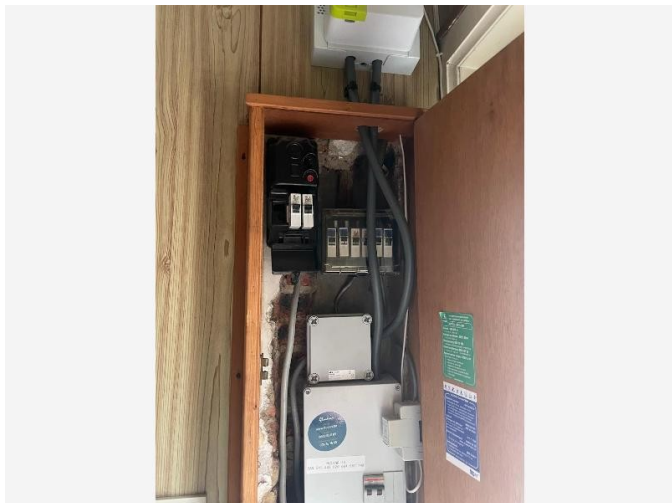
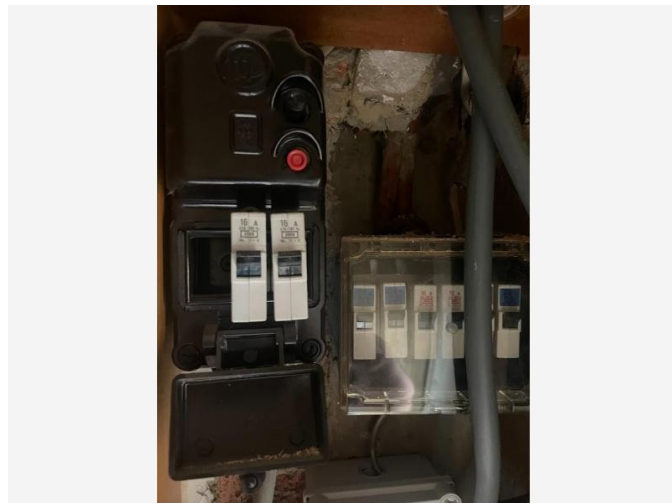
Verwijderen

Eindbeoordeling materiaalrisico	Verhoogd materiaalrisico en/of verhoogde kans op vezelvrijgave
---------------------------------	--

Gebondenheid	Categorie 1: hechtgebonden in oorsprong
Asbestsoort (vezeltype)	Crocidoliet aanwezig
Asbestconcentratie	Laag (< 50%)
Afschermingsgraad van het gehele materiaal	Geheel of deels (ook) vrij aan binnenluchtstromen
Toestand van het materiaal	Licht beschadigd, licht verweerd. Intact materiaal type Pical – asbestboard of categorie III 'gebondenheid'

Beschrijving	Bakkeliet schakelaars, stopcontacten & verdeeldoos
Omgeving	Binnen
Primaire drager	Communicatie en elektrische infrastructuur en uitrusting
Asbestmateriaal	Plaat, paneel, tablet - Type Bakeliet
Bindmiddel van asbestmateriaal	Kunststof of -hars
Gebondenheid op basis van bindmiddel	Hecht
Hoeveelheid (oppervlakte - dikte - aantal)	• 1,00 m <sup>2</sup> - 0,50 cm - 1 stuk
Totaal volume	0,005 m <sup>3</sup>
Eenvoudig bereikbaar	Ja
Bevestigingswijze	• Geschroefd
Identificatiemethode	Vaststelling zonder monstername
Destructieve handeling voor identificatie	Nee

- Zorg voor een veilig beheer en verwijder dit asbestmateriaal wanneer het bij werken eenvoudig bereikbaar wordt. Controleer de toestand jaarlijks op wijzigingen.

- Eenvoudige handelingen: mag via doe-het-zelf of door werknemer(s) met opleidingsattest eenvoudige handelingen  
Het is mogelijk om een verdeelbox voor electriciteit, schakelaars, stopcontact of verdeelbord zelf veilig te verwijderen door zorgvuldige en eenvoudige handelingen, waarbij ervoor gezorgd moet worden dat het materiaal niet beschadigd raakt om de hoeveelheid vrijgekomen asbestvezels tot een minimum te beperken. Het gebruik van persoonlijke beschermingsmiddelen tijdens de verwijdering is daarbij essentieel. Let wel op dat deze buiten gebruik zijn wanneer deze handelingen zouden uitgevoerd worden.

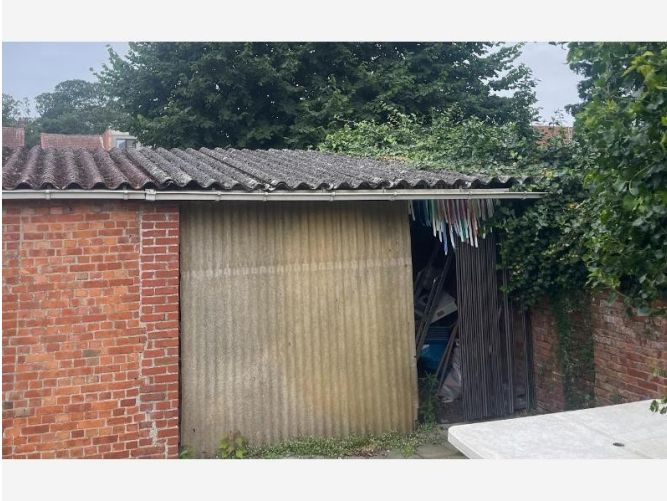
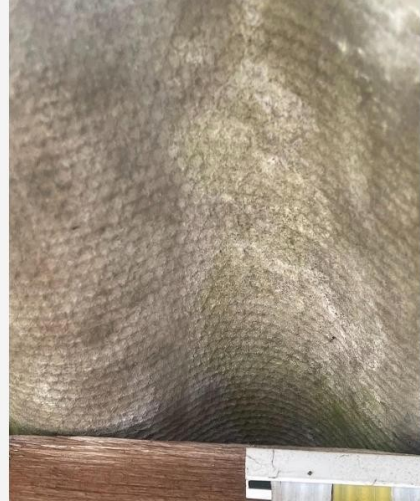
Verwijderen

Eindbeoordeling materiaalrisico	Verhoogd materiaalrisico en/of verhoogde kans op vezelvrijgave
---------------------------------	--

Gebondenheid	Categorie 1: hechtgebonden in oorsprong
Asbestsoort (vezeltype)	Crocidoliet aanwezig
Asbestconcentratie	Laag (< 50%)
Afschermingsgraad van het gehele materiaal	Geheel of deels vrij aan de buitenlucht
Toestand van het materiaal	Matig beschadigd, matig verweerd

<b>Beschrijving</b>	Golfplaten schuur
<b>Omgeving</b>	Buiten
<b>Primaire drager</b>	Schuin dak
<b>Asbestmateriaal</b>	Dak- en gevelbekleding - Golfplaat
<b>Bindmiddel van asbestmateriaal</b>	Cement
<b>Gebondenheid op basis van bindmiddel</b>	Hecht
<b>Hoeveelheid (oppervlakte - aantal)</b>	<ul style="list-style-type: none"><li>• 10,00 m<sup>2</sup> - 1 stuk</li></ul>
<b>Totale oppervlakte</b>	10,00 m <sup>2</sup>
<b>Eenvoudig bereikbaar</b>	Ja
<b>Bevestigingswijze</b>	<ul style="list-style-type: none"><li>• Geschroefd</li></ul>
<b>Identificatiemethode</b>	Vaststelling zonder monsternamen
<b>Destructieve handeling voor identificatie</b>	Nee

- Scherm in afwachting van verwijdering het asbestmateriaal af van luchtstromingen en verstoring: bijvoorbeeld door het te verpakken, te fixeren, af te dekken, signalisatie - afbakening aan te brengen, ...
- Zorg voor een veilig beheer en verwijder dit asbestmateriaal wanneer het bij werken eenvoudig bereikbaar wordt. Controleer de toestand jaarlijks op wijzigingen.
- Verwijder dit asbestmateriaal zo snel mogelijk. Volg de toestand goed op.
- Hemelwater dat afspoelt van asbestcement daken of gevels kan asbestdeeltjes bevatten. Gebruik het enkel voor gesloten circuits (bv. spoelen toiletten). Reinig na het vervangen van het dak of de gevel de dakgoten en regenwaterput of -ton om asbesthoudend sediment of slib te verwijderen

- Eenvoudige handelingen: mag via doe-het-zelf of door werknemer(s) met opleidingsattest eenvoudige handelingen  
Het is mogelijk om asbest golfplaten zelf veilig te verwijderen door zorgvuldige en eenvoudige handelingen, waarbij ervoor gezorgd moet worden dat de plaat niet breekt of beschadigd raakt om de hoeveelheid vrijgekomen asbestvezels tot een minimum te beperken. Het is daarbij belangrijk om altijd persoonlijke

beschermingsmiddelen te gebruiken. Omdat de plaat genageld of geschroefd is, is extra voorzichtigheid geboden tijdens het verwijderen.

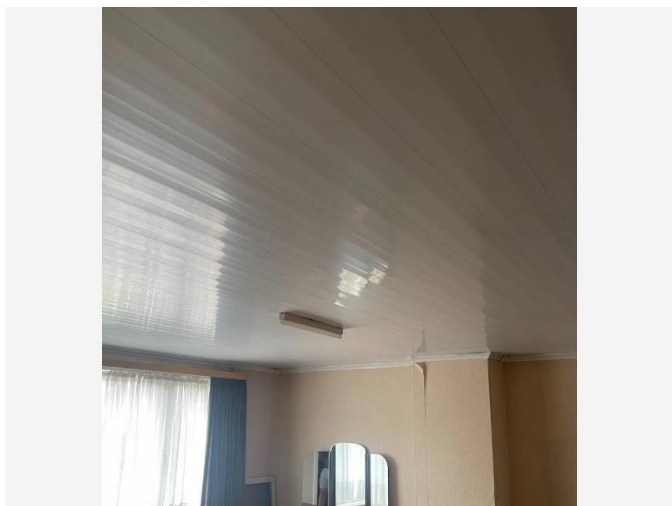
Sommige delen van het plafond bestaat uit een verlaagd plastic plafond. Achter deze voorzetwanden zou mogelijks asbesthoudend materiaal aanwezig zijn. Het materiaal achter de platen is niet waarneembaar, vast te stellen en inspecteerbaar.

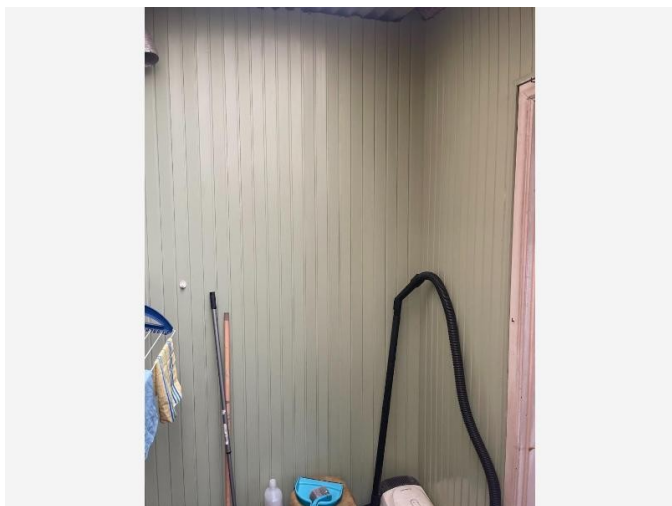
De muren bestaan uit houten voorzetwanden. Achter deze voorzetwanden zou mogelijk asbesthoudend materiaal aanwezig kunnen zijn. Het materiaal achter de platen is niet waarneembaar, vast te stellen en inspecteerbaar.

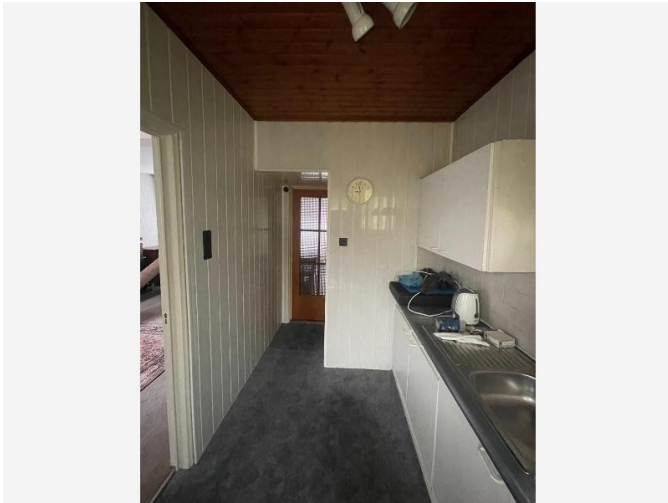
De muren bestaan uit plastic voorzetwanden. Achter deze voorzetwanden zou mogelijks asbesthoudend materiaal aanwezig kunnen zijn. Het materiaal achter de platen is niet waarneembaar, vast te stellen en inspecteerbaar.

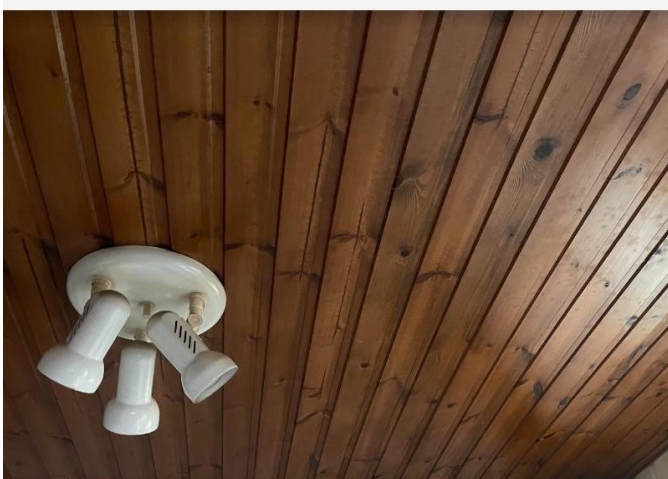
Sommige delen van het plafond bestaat uit een verlaagd houten plafond. Achter deze voorzetwanden zou mogelijks asbesthoudend materiaal aanwezig zijn. Het materiaal achter de platen is niet waarneembaar, vast te stellen en inspecteerbaar.

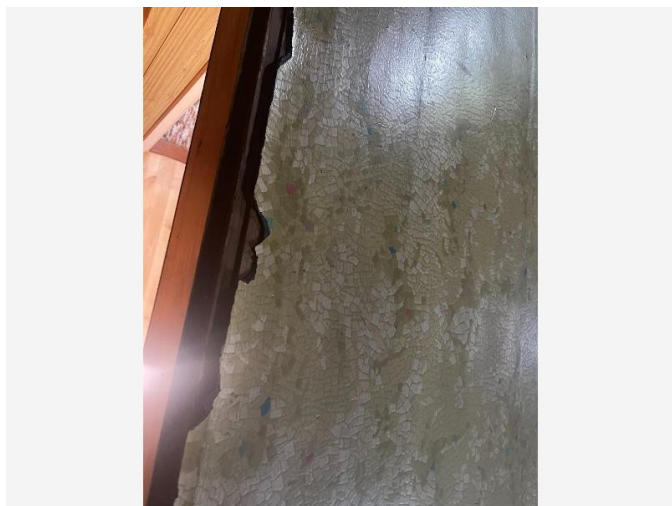
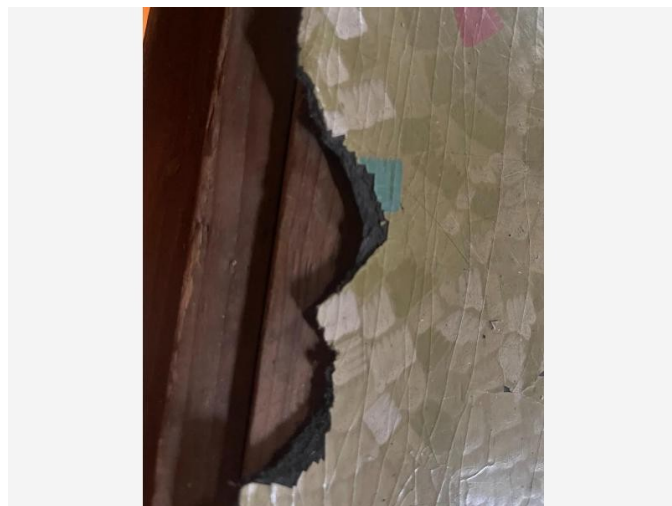
Geen asbest

#	Type	Referentie	Resultaat
10.1	Puntmonster	0507-1-3	Geen asbest

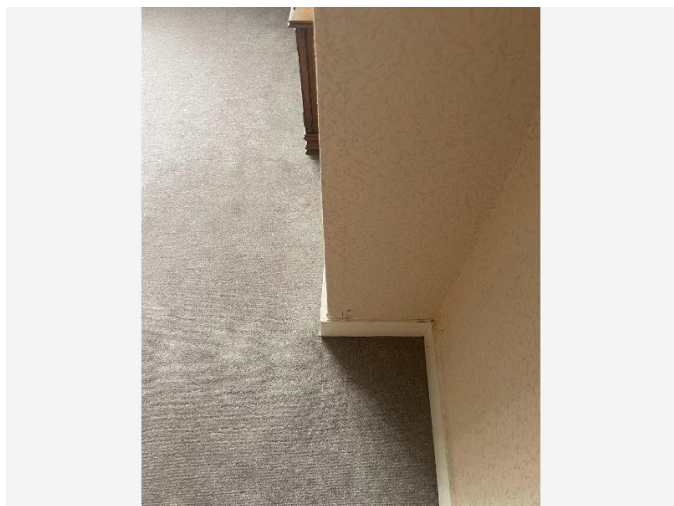
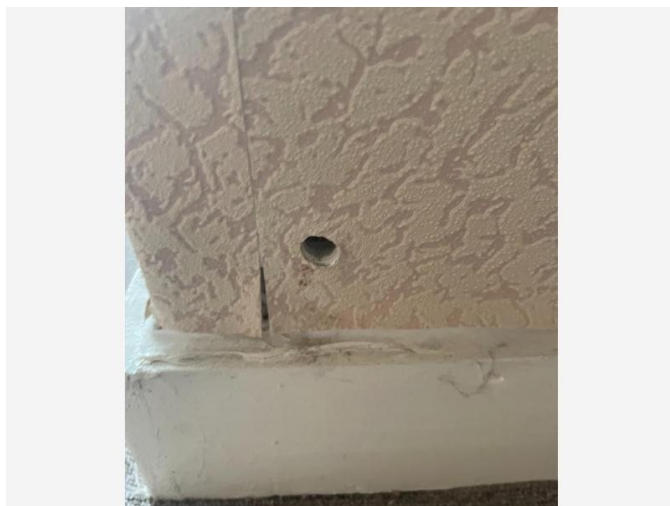
Geen asbest

#	Type	Referentie	Resultaat
11.1	Mengmonster	0507-1-1	Geen asbest

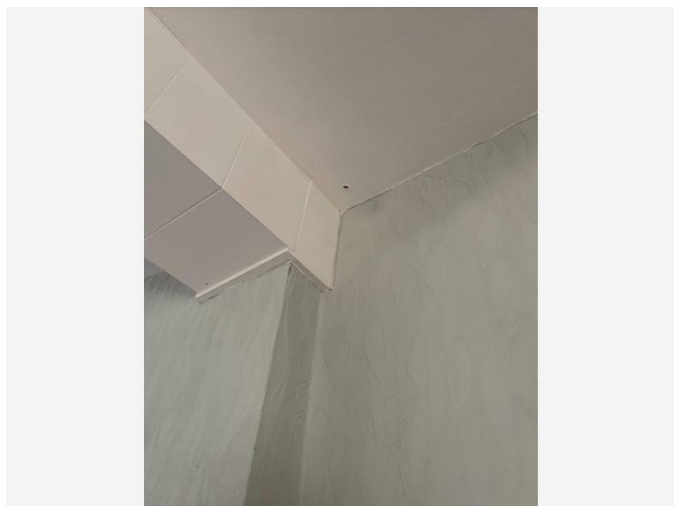
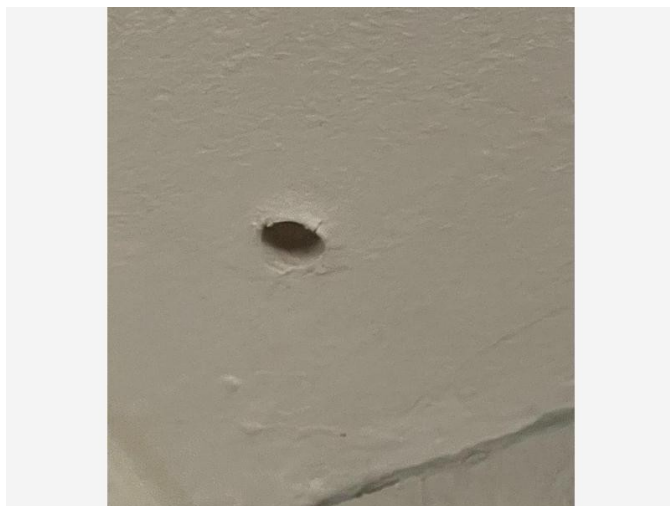
## Fiche 12: Pleisterwerk plafond

Geen asbest

#	Type	Referentie	Resultaat
12.1	Mengmonster	0507-1-2	Geen asbest
