# Asbestinventarisatetest

Napoléon Bohijnstraat 2, 9190 Stekene

Attestnummer : 20240517-000098.000

Uitgegeven op : 17.05.2024

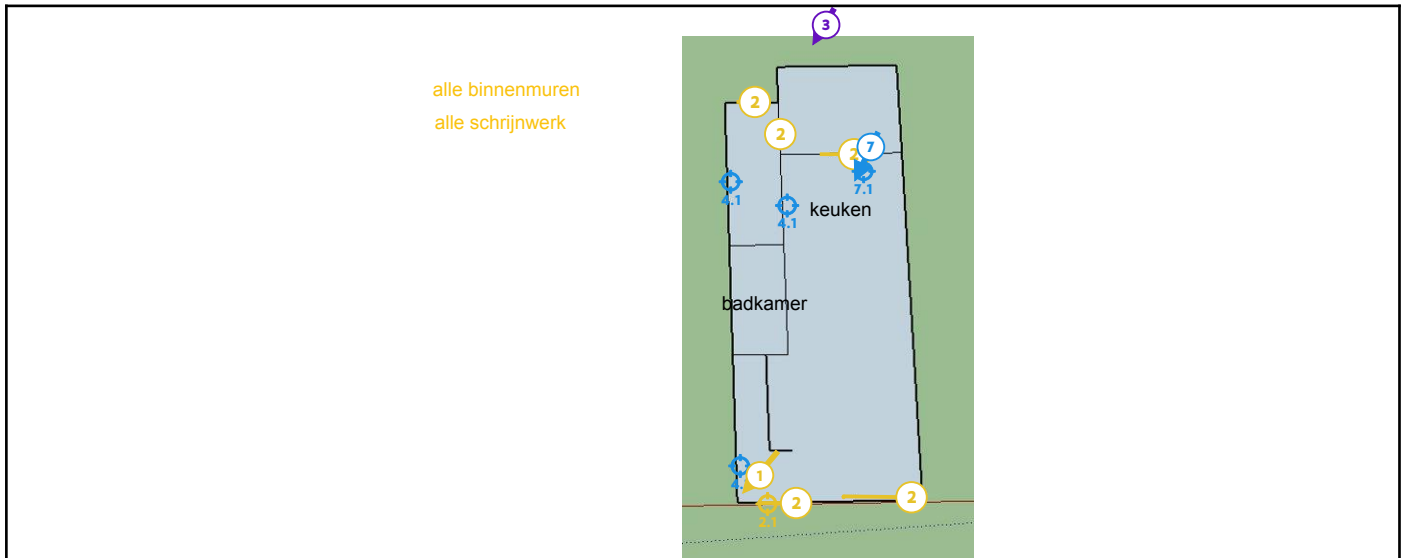
# Plan 1.1: glv

Beschrijving	Type	Actie
1. M06: bakeliet	Asbestmateriaal	Zorgvuldig beheren
2. M03: mastiek	Asbestmateriaal	Zorgvuldig beheren
2.1 Code: M03	Puntmonster	-
3. M07: tuin	Beperking	-
4. M01: pleisterwerk muren	Geen asbest	-
4.1 Code: M01	Mengmonster	-
7. M05: teer gootsteen	Geen asbest	-
7.1 Code: M05	Puntmonster	-

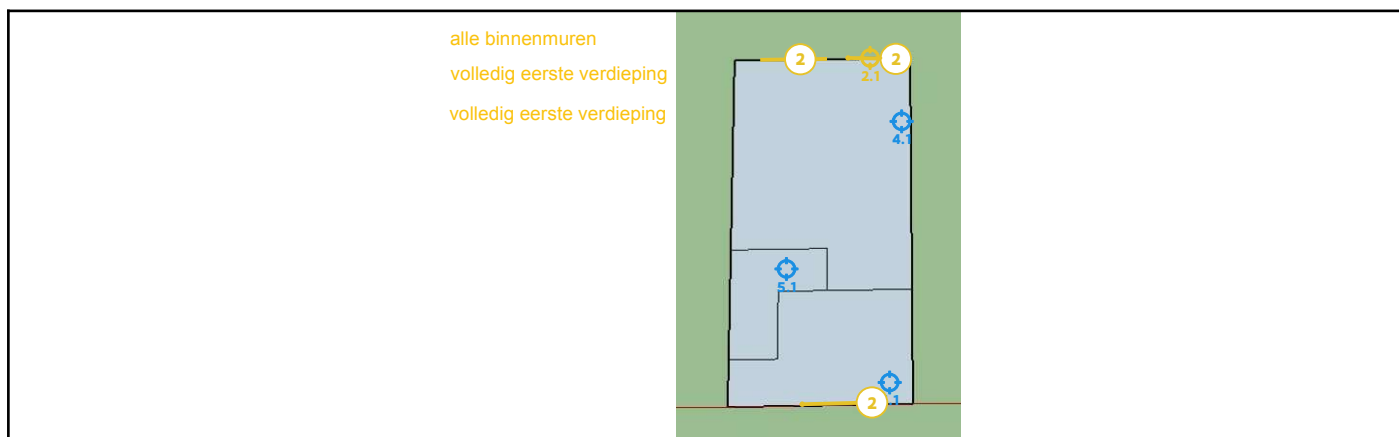
## Plan 1.2: verdieping

Beschrijving	Type	Actie
2. M03: mastiek	Asbestmateriaal	Zorgvuldig beheren
2.1 Code: M03	Puntmonster	-
4. M01: pleisterwerk muren	Geen asbest	-
4.1 Code: M01	Mengmonster	-
5. M04: vinyl	Geen asbest	-
5.1 Code: M04	Puntmonster	-
6. M02: valse plafonds	Geen asbest	-
6.1 Code: M02	Puntmonster	-

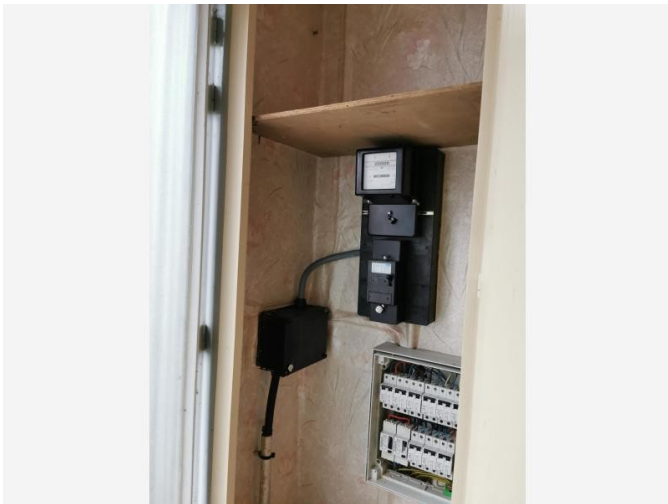
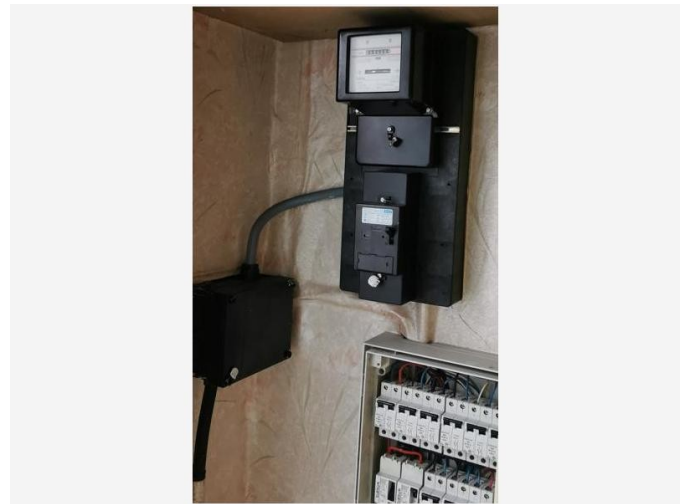
Overzichtsfoto

Detailfoto

Het asbestmateriaal valt onder de mijlpaal van 2040.

Eindbeoordeling materiaalrisico	Zeer laag materiaalrisico en/of zeer lage kans op vezelvrijgave
---------------------------------	---

Gebondenheid	Categorie 1: hechtgebonden in oorsprong
Asbestsoort (vezeltype)	Crocidoliet aanwezig
Asbestconcentratie	Laag (< 50%)
Afschermingsgraad van het gehele materiaal	Enkel randen niet afgeschermd maar geen contact met binnenluchtstromen
Toestand van het materiaal	Onbeschadigd, niet verweerd

Beschrijving	M06: bakeliet
Omgeving	Binnen
Primaire drager	Communicatie en elektrische infrastructuur en uitrusting
Asbestmateriaal	Plaat, paneel, tablet - Type Bakeliet
Bindmiddel van asbestmateriaal	Kunststof of -hars
Gebondenheid op basis van bindmiddel	Hecht
Hoeveelheid (oppervlakte - dikte - aantal)	• 0,35 m <sup>2</sup> - 2,00 cm - 1 stuk
Totaal volume	0,007 m <sup>3</sup>
Eenvoudig bereikbaar	Ja
Bevestigingswijze	• Geschroefd
Identificatiemethode	Vaststelling zonder monsternamen

- Zorg voor een veilig beheer. Vermijd het beschadigen van het asbestmateriaal. Controleer de toestand jaarlijks op wijzigingen.

- Eenvoudige handelingen: mag via doe-het-zelf of door werknemer(s) met opleidingsattest eenvoudige handelingen conform inspectieprotocol

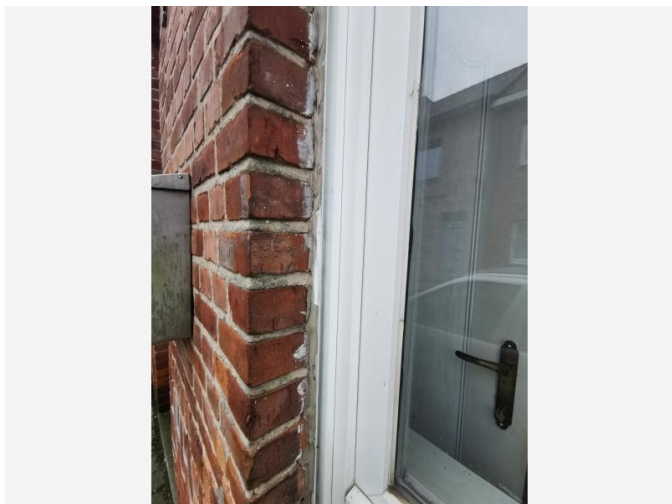
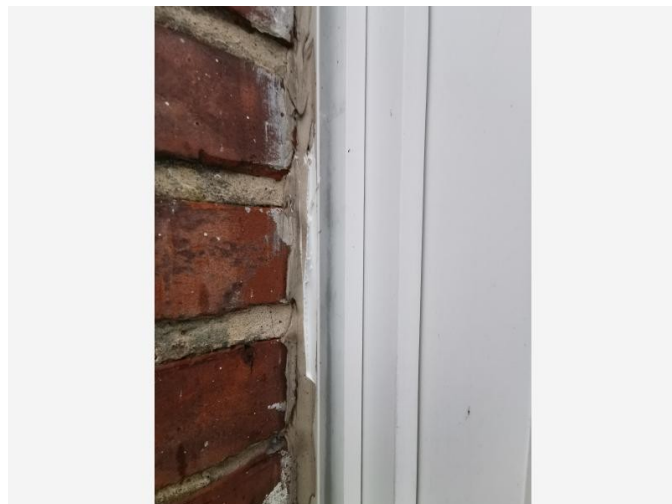
Overzichtsfoto

Detailfoto

Het asbestmateriaal valt onder de mijlpaal van 2040.

Eindbeoordeling materiaalrisico	Laag materiaalrisico en/of verlaagde kans op vezelvrijgave
---------------------------------	--

Gebondenheid	Categorie 1: hechtgebonden in oorsprong
Asbestsoort (vezeltype)	Alleen chrysotiel
Asbestconcentratie	Laag (< 50%)
Afschermingsgraad van het gehele materiaal	Geheel of deels (ook) vrij aan de binnenlucht
Toestand van het materiaal	Licht beschadigd, licht verweerd. Intact materiaal type Pical – asbestboard of categorie III 'gebondenheid'

#	Type	Referentie	Resultaat
2.1	Puntmonster	M03	Chrysotiel

Beschrijving	M03: mastiek
Omgeving	Grenst aan binnen- en buitenlucht
Primaire drager	Wandopening verticaal (raam, deur, ...)
Asbestmateriaal	In-situ afwerkingslagen - Pasta, stopverf, voegsel, stopsel, vulsel, mastiek, kitten, ...
Bindmiddel van asbestmateriaal	Kitten, mastiek, pasta
Gebondenheid op basis van bindmiddel	Hecht
Hoeveelheid (gewicht - aantal)	• 10,00 kg - 1 stuk

- Zorg voor een veilig beheer. Vermijd het beschadigen van het asbestmateriaal. Controleer de toestand jaarlijks op wijzigingen.

- Eenvoudige handelingen: enkel door erkend asbestverwijderaar conform inspectieprotocol

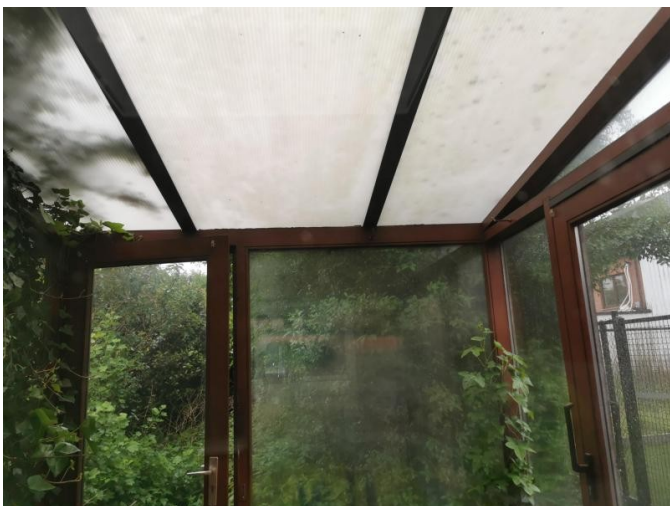
*Situeringfoto*

**Reden:** Overwoekerende vegetatie

**Uitleg van de asbestdeskundige:** toegang tot de tuin is niet veilig mogelijk

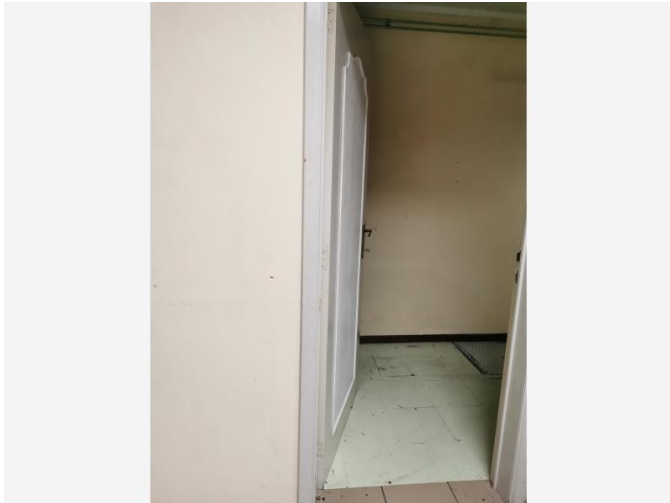
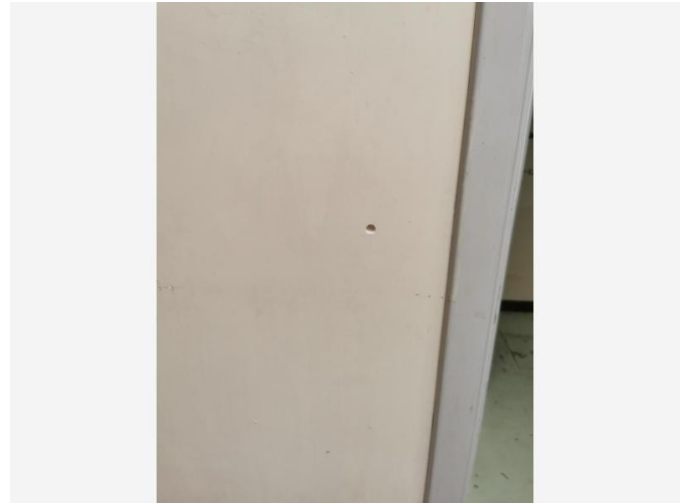
Overzichtsfoto

Detailfoto

Geen asbest

#	Type	Referentie	Resultaat
4.1	Mengmonster	M01	Geen asbest

Beschrijving	M01: pleisterwerk muren
Omgeving	Binnen
Primaire drager	Binnenwand

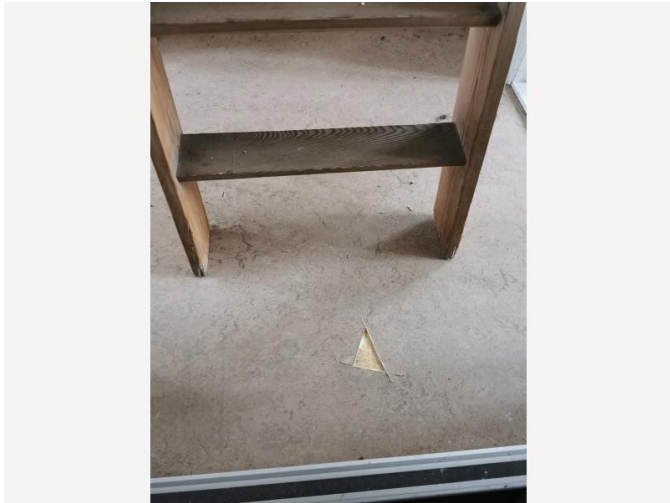
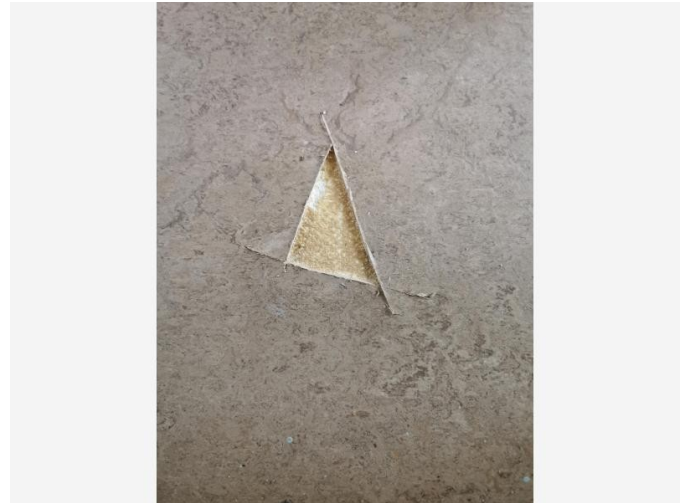
Overzichtsfoto

Detailfoto

Geen asbest

#	Type	Referentie	Resultaat
5.1	Puntmonster	M04	Geen asbest

Beschrijving	M04: vinyl
Omgeving	Binnen
Primaire drager	Vloer
Bindmiddel van materiaal	Kunststof of -hars

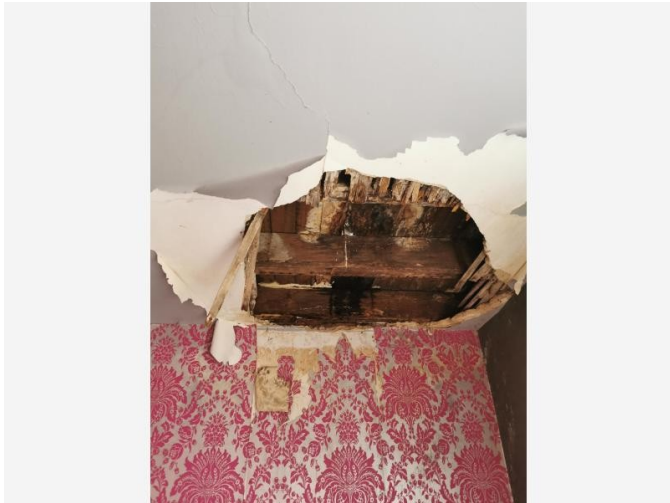
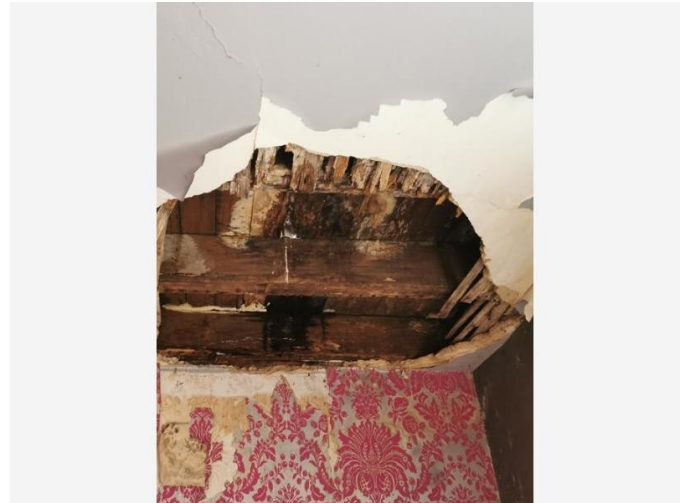
Overzichtsfoto

Detailfoto

Geen asbest

#	Type	Referentie	Resultaat
6.1	Puntmonster	M02	Geen asbest

Beschrijving	M02: valse plafonds
Omgeving	Binnen
Primaire drager	Plafond
Bindmiddel van materiaal	Lijm

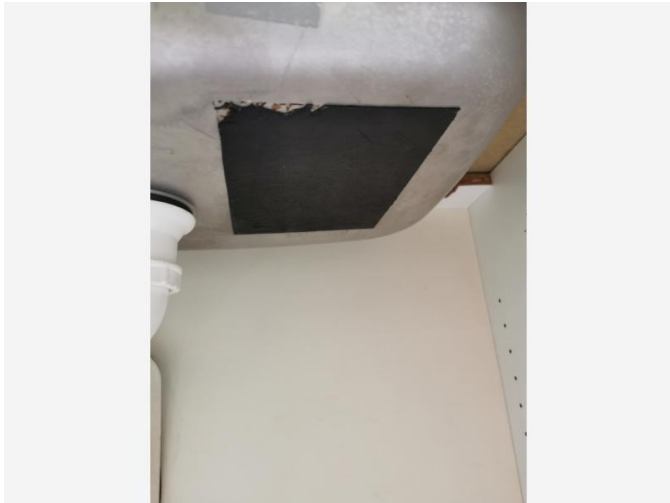
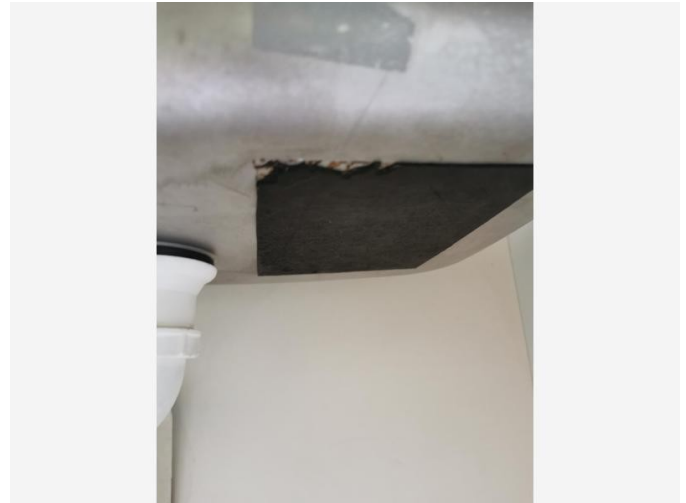
Overzichtsfoto

Detailfoto

Geen asbest

#	Type	Referentie	Resultaat
7.1	Puntmonster	M05	Geen asbest

Beschrijving	M05: teer gootsteen
Omgeving	Binnen
Primaire drager	Sanitaire infrastructuur en uitrusting (toe- en afvoer)
Bindmiddel van materiaal	Bitumen (roofing, teer, asfalt)
