# Asbestinventarisatetest

Tijbaertlaan 9, 9190 Stekene

Attestnummer : 20241127-000265.000

Uitgegeven op : 27.11.2024

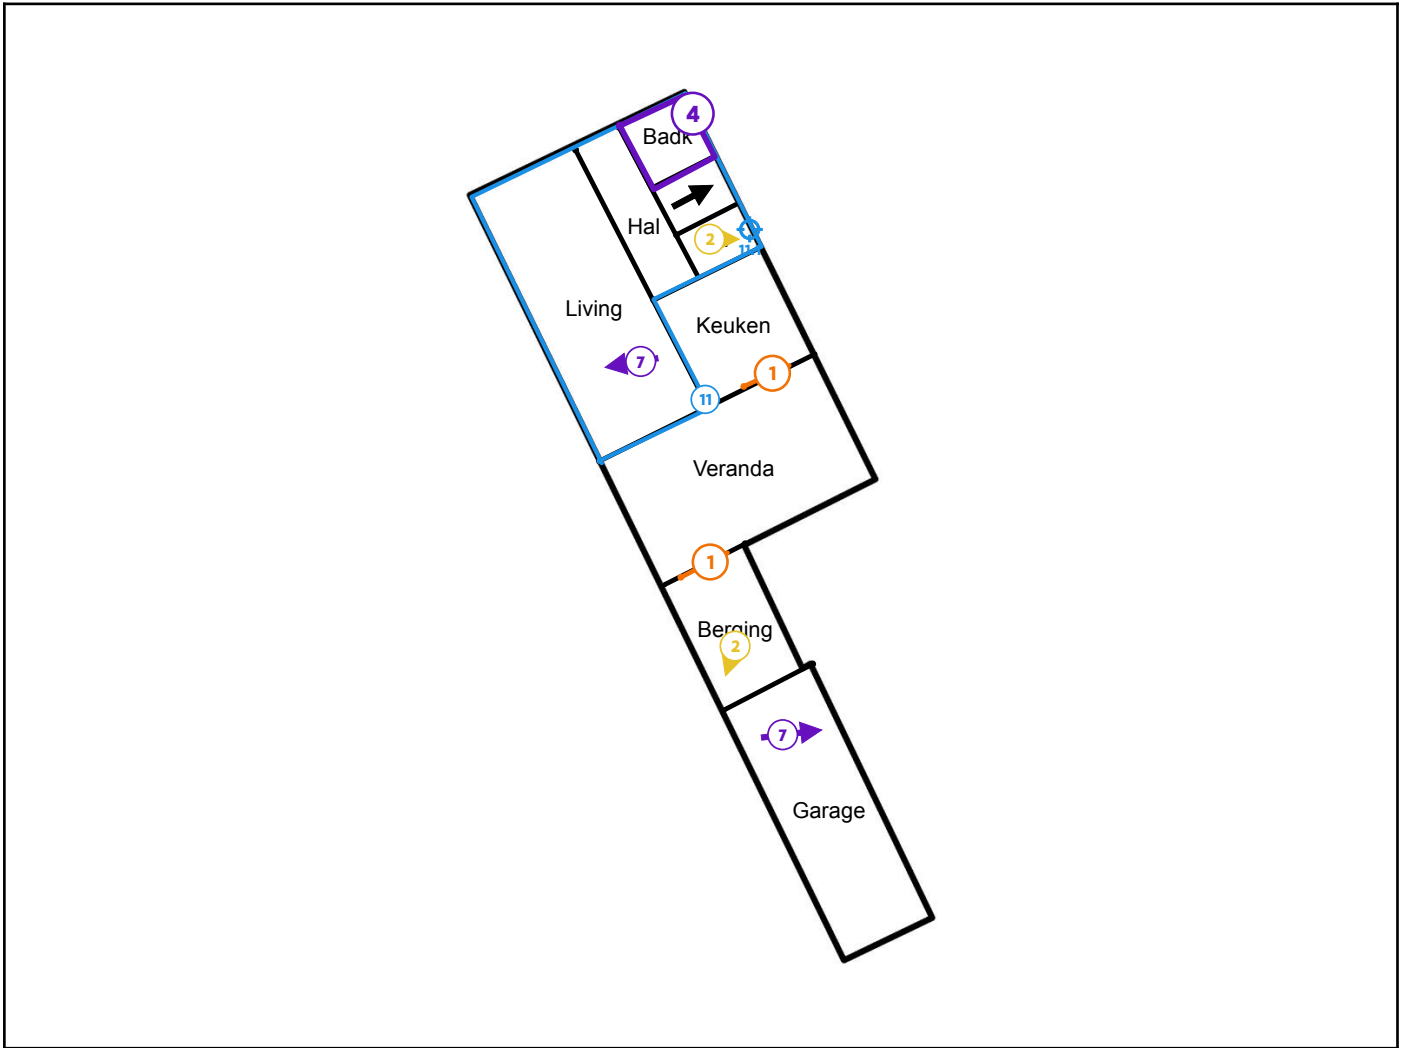
# Plan 1.1: Gelijkvloers

Beschrijving	Type	Actie
1. Harde plaat in schrijnwerk (type glasal)	Asbestmateriaal	Verwijderen
2. Bakeliet toepassingen	Asbestmateriaal	Zorgvuldig beheren
4. Tegellijm	Advies	-
7. Gaskachels	Advies	-
11. Pleisterwerk muur	Geen asbest	-
11.1 Code: Id 1	Mengmonster	-

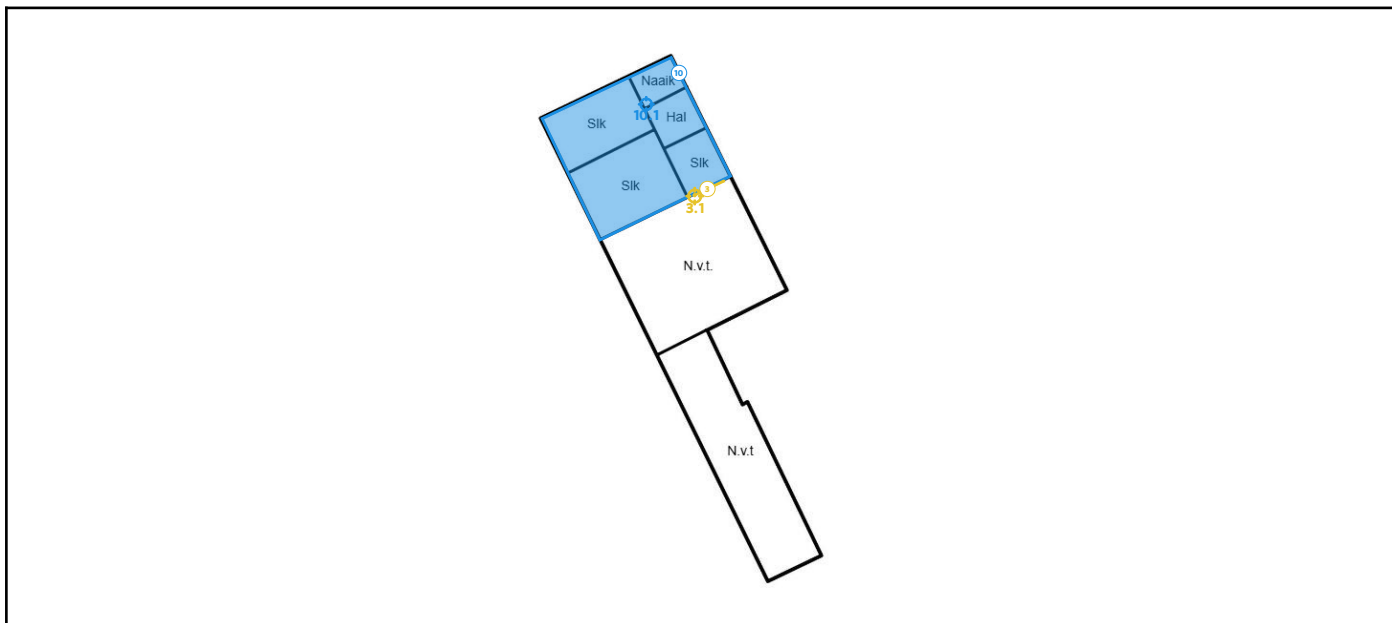
## Plan 1.4: Eerste verdieping

Beschrijving	Type	Actie
3. Mastiek schrijnwerk/gevel	Asbestmateriaal	Zorgvuldig beheren
3.1 Code: id 3	Puntmonster	-
10. Pleisterwerk plafond	Geen asbest	-
10.1 Code: id 2	Mengmonster	-

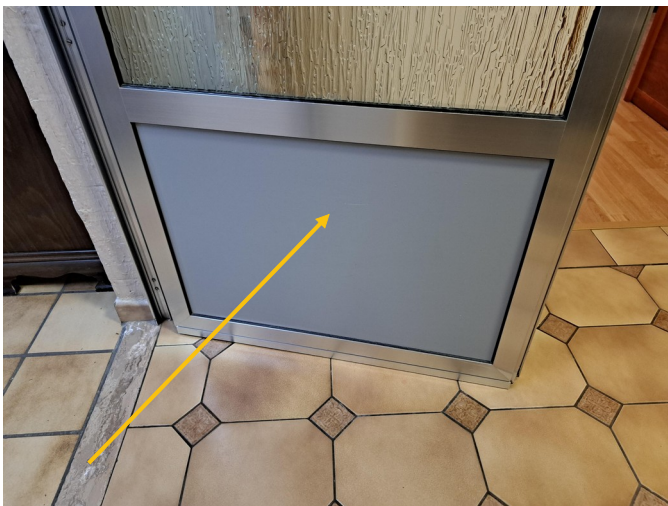
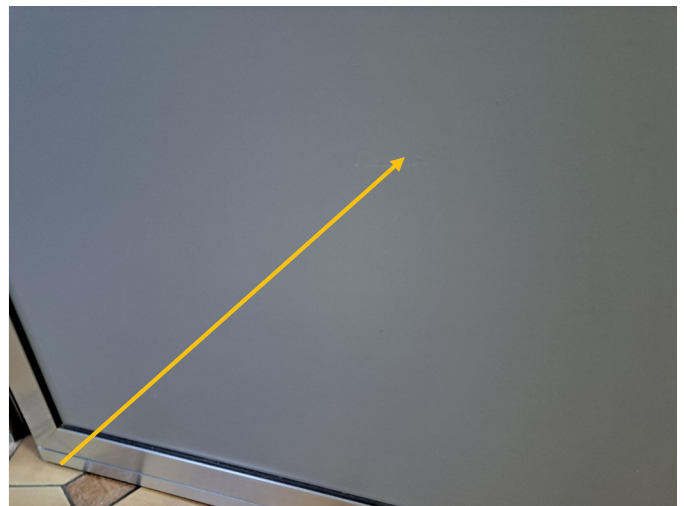
Het asbestmateriaal valt onder de mijlpaal van 2040.

Eindbeoordeling materiaalrisico	Verhoogd materiaalrisico en/of verhoogde kans op vezelvrijgave
---------------------------------	--

Gebondenheid	Categorie 1: hechtgebonden in oorsprong
Asbestsoort (vezeltype)	Crocidoliet aanwezig
Asbestconcentratie	Laag (< 50%)
Afschermingsgraad van het gehele materiaal	Geheel of deels (ook) vrij aan de binnenlucht
Toestand van het materiaal	Licht beschadigd, licht verweerd. Intact calciumsilicaatmateriaal of categorie III 'gebondenheid'

Beschrijving	Harde plaat in schrijnwerk (type glasal)
Omgeving	Buiten
Primaire drager	Wandopening verticaal (raam, deur, ...)
Asbestmateriaal	Plaat, paneel, tablet - Geëmailleerd, type Glasal
Bindmiddel van asbestmateriaal	Cement
Gebondenheid op basis van bindmiddel	Hecht
Hoeveelheid (oppervlakte - dikte - aantal)	<ul style="list-style-type: none"><li>• 0,50 m<sup>2</sup> - 0,50 cm - 1 stuk</li></ul>
Totaal volume	0,003 m <sup>3</sup>
Eenvoudig bereikbaar	Ja
Bevestigingswijze	<ul style="list-style-type: none"><li>• Geklemd</li><li>• Verlijmd, ingegoten, versmeerd</li></ul>
Identificatiemethode	Vaststelling zonder monsternamen
Destructieve handeling voor identificatie	Nee

- Zorg voor een veilig beheer en verwijder dit asbestmateriaal wanneer het bij werken eenvoudig bereikbaar wordt. Controleer de toestand jaarlijks op wijzigingen.

- Eenvoudige handelingen: mag via doe-het-zelf of door werknemer(s) met opleidingsattest eenvoudige handelingen  
De plaat kan met eenvoudige handelingen verwijderd worden door een doe-het-zelver. Bij het verwijderen moet steeds rekening worden gehouden met alle milieu- en veiligheidsvoorschriften.

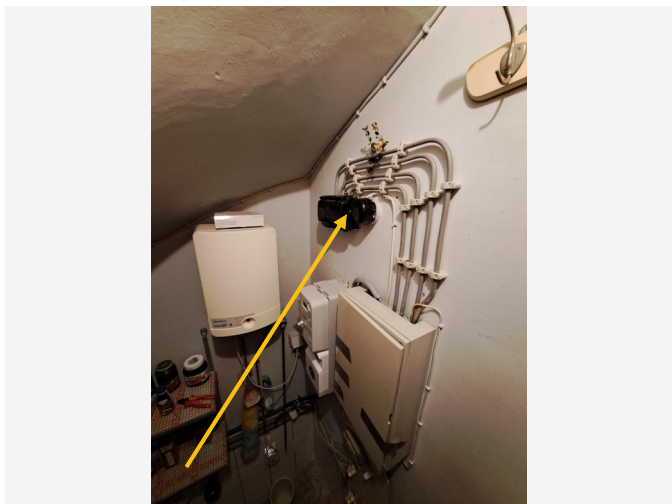
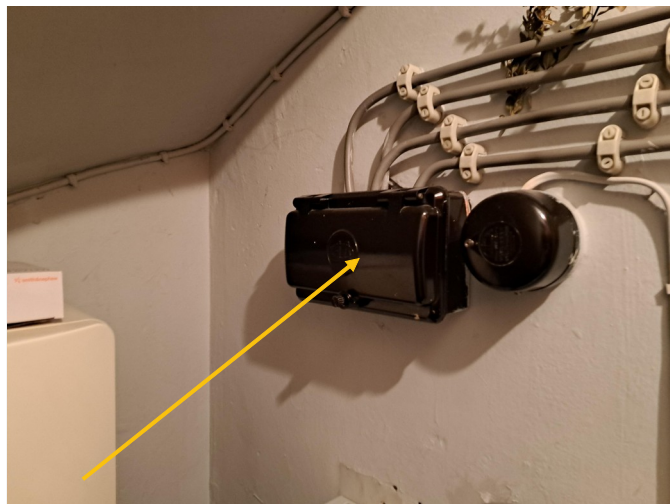
Het asbestmateriaal valt onder de mijlpaal van 2040.

Eindbeoordeling materiaalrisico	Laag materiaalrisico en/of verlaagde kans op vezelvrijgave
---------------------------------	--

Gebondenheid	Categorie 1: hechtgebonden in oorsprong
Asbestsoort (vezeltype)	Alleen chrysotiel
Asbestconcentratie	Laag (< 50%)
Afschermingsgraad van het gehele materiaal	Geheel of deels (ook) vrij aan de binnenlucht
Toestand van het materiaal	Licht beschadigd, licht verweerd. Intact calciumsilicaatmateriaal of categorie III 'gebondenheid'

Beschrijving	Bakeliet toepassingen
Omgeving	Binnen
Primaire drager	Communicatie en elektrische infrastructuur en uitrusting
Asbestmateriaal	Plaat, paneel, tablet - Type Bakeliet
Bindmiddel van asbestmateriaal	Kunststof of -hars
Gebondenheid op basis van bindmiddel	Hecht
Hoeveelheid (oppervlakte - dikte - aantal)	• 0,30 m <sup>2</sup> - 1,00 cm - 1 stuk
Totaal volume	0,003 m <sup>3</sup>
Eenvoudig bereikbaar	Ja
Bevestigingswijze	• Geschroefd
Identificatiemethode	Vaststelling zonder monsternamen
Destructieve handeling voor identificatie	Nee

- Zorg voor een veilig beheer en verwijder dit asbestmateriaal wanneer het bij werken eenvoudig bereikbaar wordt. Controleer de toestand jaarlijks op wijzigingen.

- Eenvoudige handelingen: mag via doe-het-zelf of door werknemer(s) met opleidingsattest eenvoudige handelingen  
De bakelieten toepassingen moeten verwijderd worden door een professional die een elektrische opleiding heeft gevolgd. Bij het verwijderen moet steeds rekening worden gehouden met alle milieu- en veiligheidsvoorschriften.

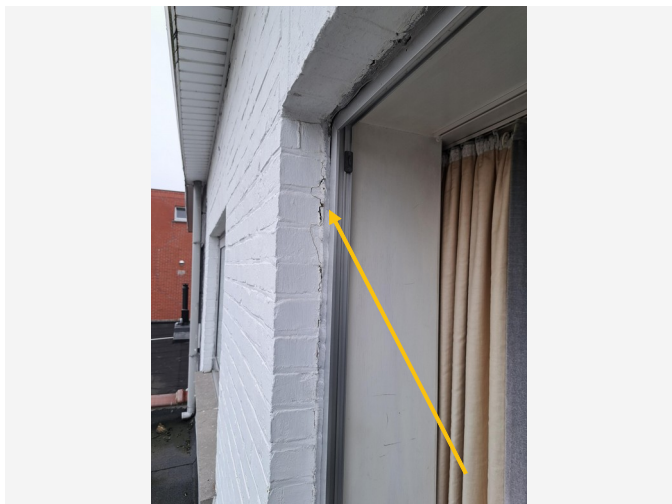
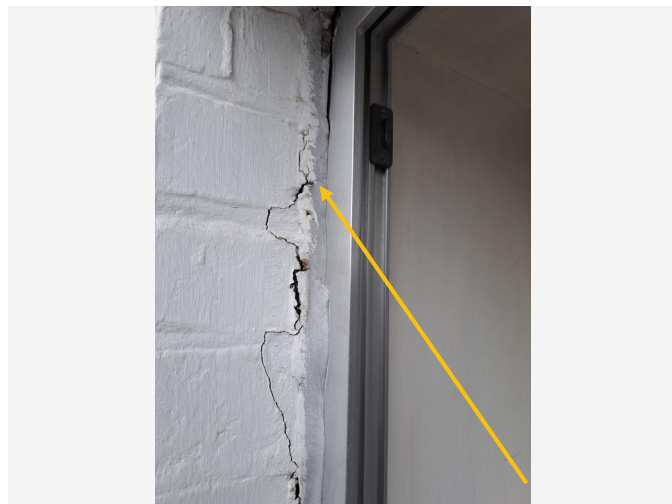
Het asbestmateriaal valt onder de mijlpaal van 2040.

Eindbeoordeling materiaalrisico	Laag materiaalrisico en/of verlaagde kans op vezelvrijgave
---------------------------------	--

Gebondenheid	Categorie 1: hechtgebonden in oorsprong
Asbestsoort (vezeltype)	Alleen chrysotiel
Asbestconcentratie	Laag (< 50%)
Afschermingsgraad van het gehele materiaal	Geheel of deels vrij aan de buitenlucht
Toestand van het materiaal	Licht beschadigd, licht verweerd. Intact calciumsilicaatmateriaal of categorie III 'gebondenheid'

#	Type	Referentie	Resultaat
3.1	Puntmonster	id 3	Chrysotiel

<b>Beschrijving</b>	Mastiek schrijnwerk/gevel
<b>Omgeving</b>	Buiten
<b>Primaire drager</b>	Wandopening verticaal (raam, deur, ...)
<b>Asbestmateriaal</b>	In-situ afwerkingslagen - Pasta, stopverf, voegsel, stopsel, vulsel, mastiek, katten, ...
<b>Bindmiddel van asbestmateriaal</b>	Kitten, mastiek, pasta
<b>Gebondenheid op basis van bindmiddel</b>	Hecht
<b>Hoeveelheid (gewicht - aantal)</b>	<ul style="list-style-type: none"><li>• 1,00 kg - 1 stuk</li></ul>
<b>Totaal gewicht</b>	1,00 kg
<b>Eenvoudig bereikbaar</b>	Ja
<b>Bevestigingswijze</b>	<ul style="list-style-type: none"><li>• Verlijmd, ingegoten, versmeerd</li></ul>
<b>Identificatiemethode</b>	Vaststelling met monstername
<b>Destructieve handeling voor identificatie</b>	Nee

- Zorg voor een veilig beheer en verwijder dit asbestmateriaal wanneer het bij werken eenvoudig bereikbaar wordt. Controleer de toestand jaarlijks op wijzigingen.

- Eenvoudige handelingen: enkel door erkend asbestverwijderaar  
De mastiek moet door een erkend asbestverwijderaar verwijderd worden met behulp van eenvoudige handelingen. Bij het verwijderen moet steeds rekening worden gehouden met alle milieu- en veiligheidsvoorschriften.

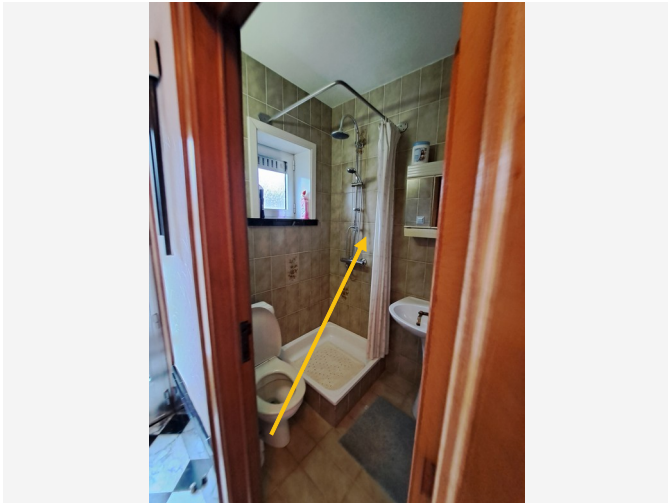
Het is mogelijk dat de tegels zijn bevestigd met asbesthoudende tegellijm. Dit kan echter niet op een niet-destructieve manier worden onderzocht. Bij sloop of renovatie is het daarom raadzaam om dit eerst te laten onderzoeken.

Identificatiemethode	Redelijk vermoeden
Primaire drager	Binnenwand
(Asbest)materiaal	In-situ afwerkingslagen - Lijm laag
Bindmiddel	Lijm
Gebondenheid bindmiddel	Hecht

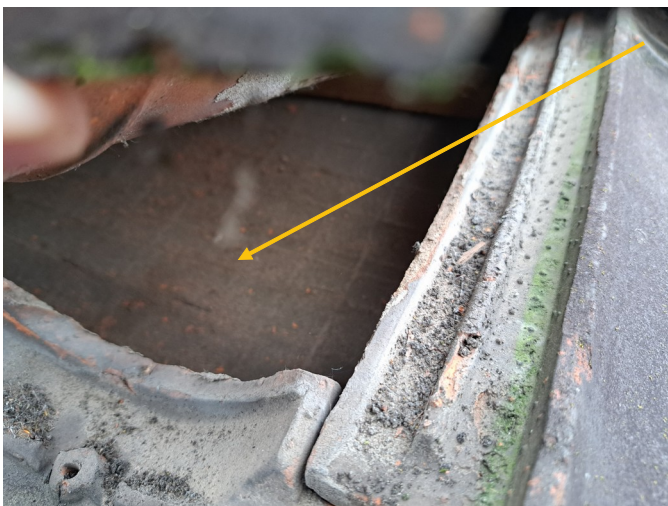
De schuine daken zijn bedekt met dakpannen en het onderdak, dat werd geïnspecteerd, bevat een folie; er zijn geen asbestverdachte materialen aangetroffen in de dakstructuur.

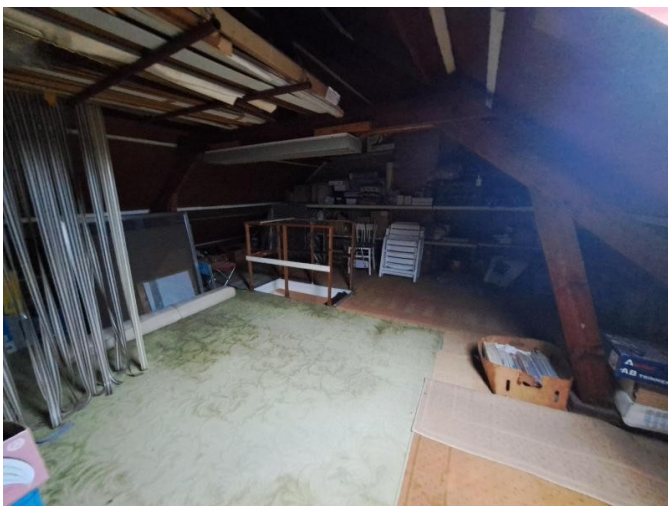
De zolder is geïnspecteerd. Er zijn geen visueel waarneembare asbestverdachte materialen aangetroffen.

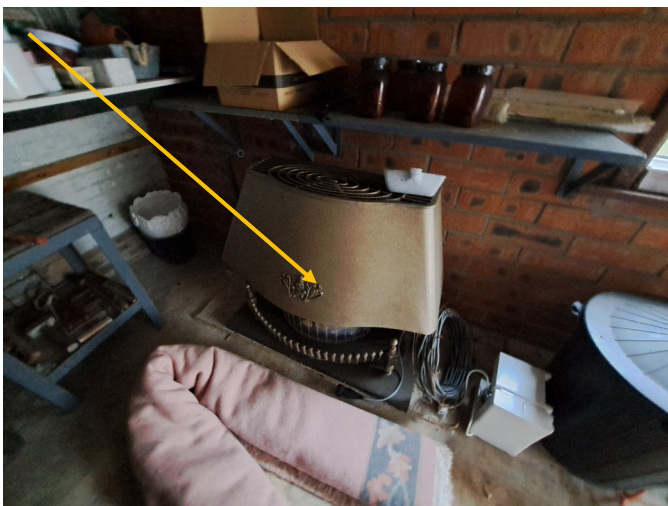
Het kan dat er in de toestellen asbesthoudende toepassingen aanwezig zijn. Deze zijn echter niet zichtbaar en het is niet mogelijk om dit op een niet-destructieve manier te onderzoeken.

Identificatiemethode	Redelijk vermoeden
Primaire drager	Ruimteverwarming
(Asbest)materiaal	Pakking, dichting
Bindmiddel	Karton - papier - viltachtig
Gebondenheid bindmiddel	Niet-hechtgebonden

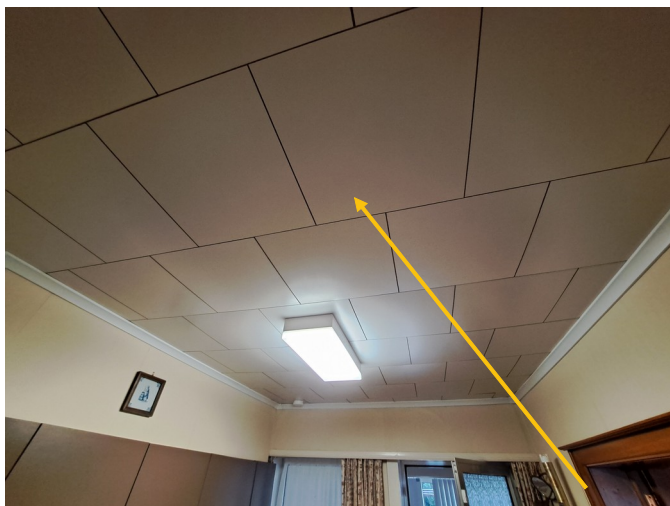
De aangeduide plafonds zijn afgewerkt met niet-asbestverdachte materialen zoals hout. Er bestaat echter de mogelijkheid dat er zich achter de valse plafonds nog asbestverdachte toepassingen bevinden. Dit kan niet op een niet-destructieve manier worden onderzocht, en daarom wordt bij renovatie- of sloopwerken aanbevolen om dit te laten onderzoeken.

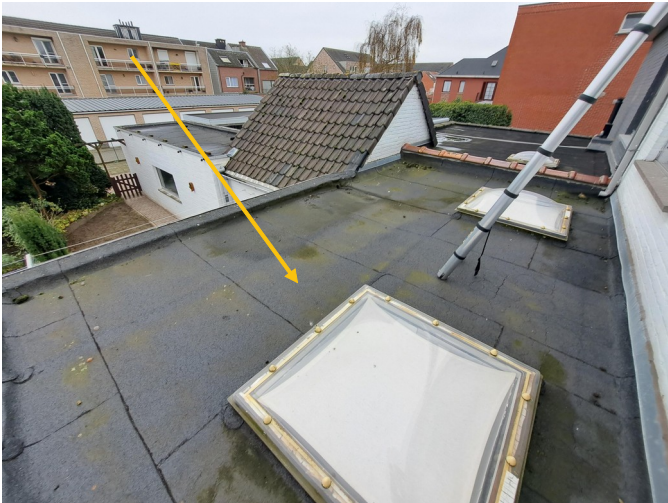
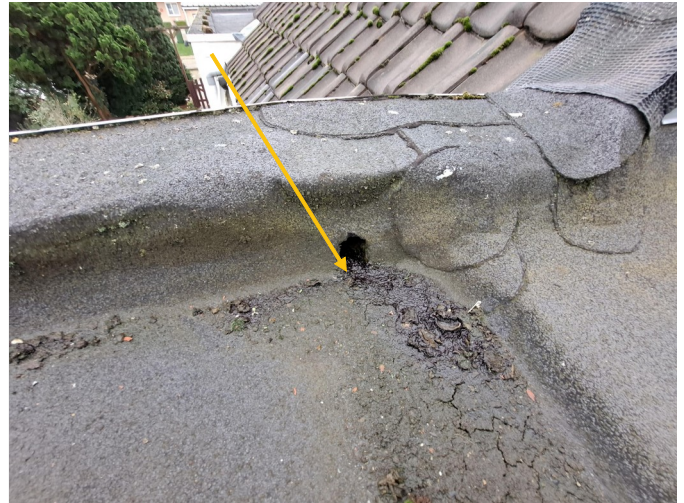
# Fiche 9: Bitumineuze dakbedekkingen

Geen asbest

#	Type	Referentie	Resultaat
9.1	Puntmonster	Id 4	Geen asbest

<b>Beschrijving</b>	Bitumineuze dakbedekkingen
<b>Omgeving</b>	Buiten
<b>Primaire drager</b>	Plat dak
<b>Bindmiddel van materiaal</b>	Bitumen (roofing, teer, asfalt)
<b>Gebondenheid op basis van bindmiddel</b>	Hecht
<b>Hoeveelheid (oppervlakte - aantal)</b>	<ul style="list-style-type: none"><li>• 20,00 m<sup>2</sup> - 1 stuk</li><li>• 16,00 m<sup>2</sup> - 1 stuk</li></ul>
<b>Totale oppervlakte</b>	36,00 m <sup>2</sup>
<b>Identificatiemethode</b>	Vaststelling met monsternamen
<b>Destructieve handeling voor identificatie</b>	Nee
<b>Opmerking</b>	Er werd enkel staal genomen van de bovenste laag roofing. Omdat een destructief onderzoek niet toegestaan is, was het niet mogelijk om tot op de drager te bemonsteren. Het is dus mogelijk dat er nog een asbesthoudende roofing laag aanwezig is. Bij afbraak of renovatie adviseren we om dit alsnog te laten onderzoeken.

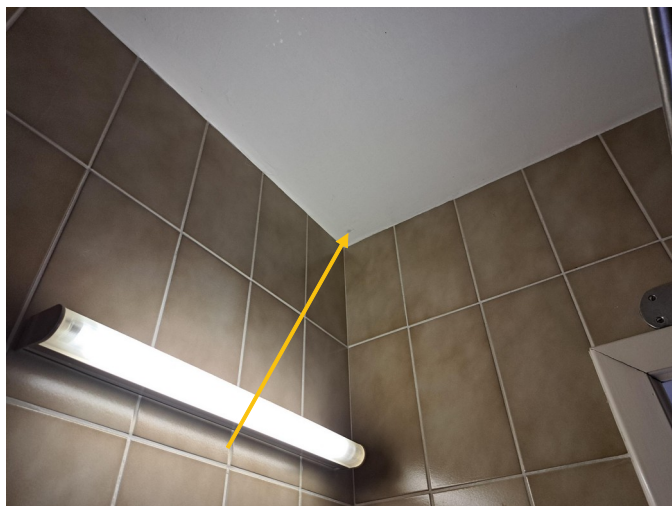
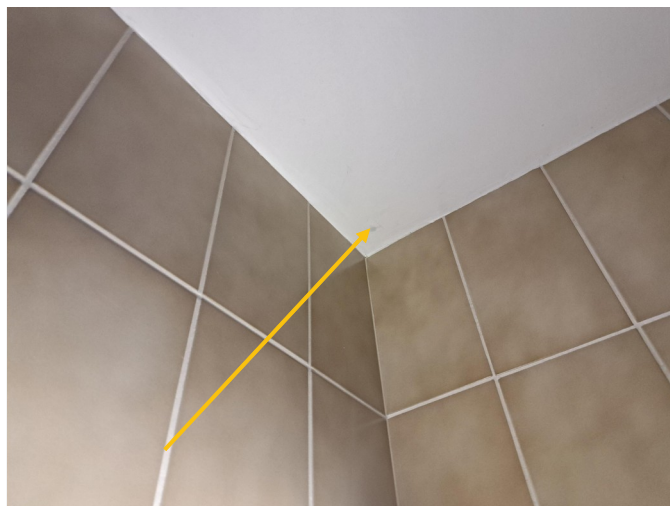
Geen asbest

#	Type	Referentie	Resultaat
10.1	Mengmonster	id 2	Geen asbest

<b>Beschrijving</b>	Pleisterwerk plafond
<b>Omgeving</b>	Binnen
<b>Primaire drager</b>	Plafond
<b>Bindmiddel van materiaal</b>	Gips - kalk
<b>Gebondenheid op basis van bindmiddel</b>	Niet-hechtgebonden
<b>Hoeveelheid (oppervlakte - dikte - aantal)</b>	• 80,00 m <sup>2</sup> - 1,00 cm - 1 stuk
<b>Totaal volume</b>	0,80 m <sup>3</sup>
<b>Identificatiemethode</b>	Vaststelling met monstername
<b>Destructieve handeling voor identificatie</b>	Nee

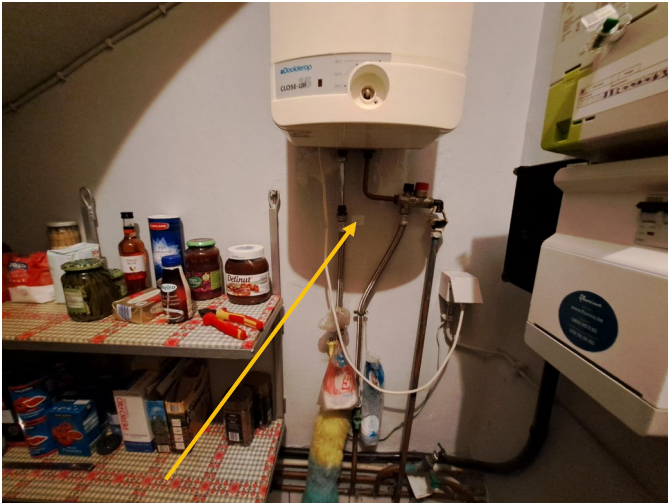
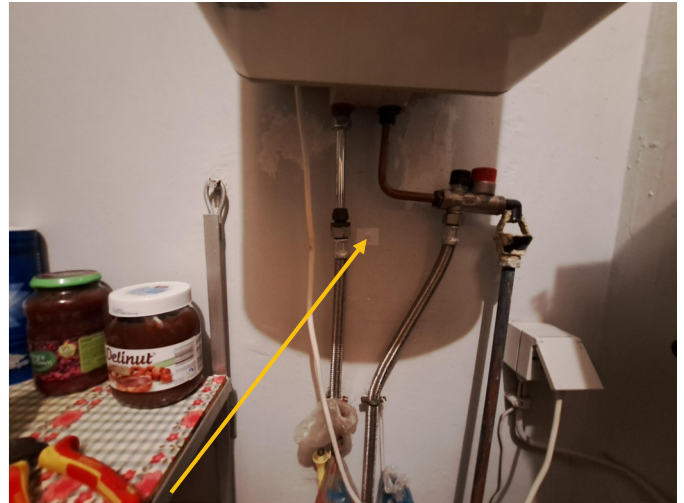
# Fiche 11: Pleisterwerk muur

Geen asbest

#	Type	Referentie	Resultaat
11.1	Mengmonster	Id 1	Geen asbest

<b>Beschrijving</b>	Pleisterwerk muur
<b>Omgeving</b>	Binnen
<b>Primaire drager</b>	Binnenwand
<b>Bindmiddel van materiaal</b>	Gips - kalk
<b>Gebondenheid op basis van bindmiddel</b>	Niet-hechtgebonden
<b>Hoeveelheid (oppervlakte - dikte - aantal)</b>	• 160,00 m <sup>2</sup> - 1,00 cm - 1 stuk
<b>Totaal volume</b>	1,60 m <sup>3</sup>
<b>Identificatiemethode</b>	Vaststelling met monstername
<b>Destructieve handeling voor identificatie</b>	Nee
