Asbestinventarisatetest

Kantschoolweg 4, 9080 Lochristi

Attestnummer : 20260309-000377.000
Uitgegeven op : 09.03.2026
Geldig tot : Onbeperkt (tenzij de toestand wijzigt)

Asbestveilig (maar mogelijk niet asbestvrij)

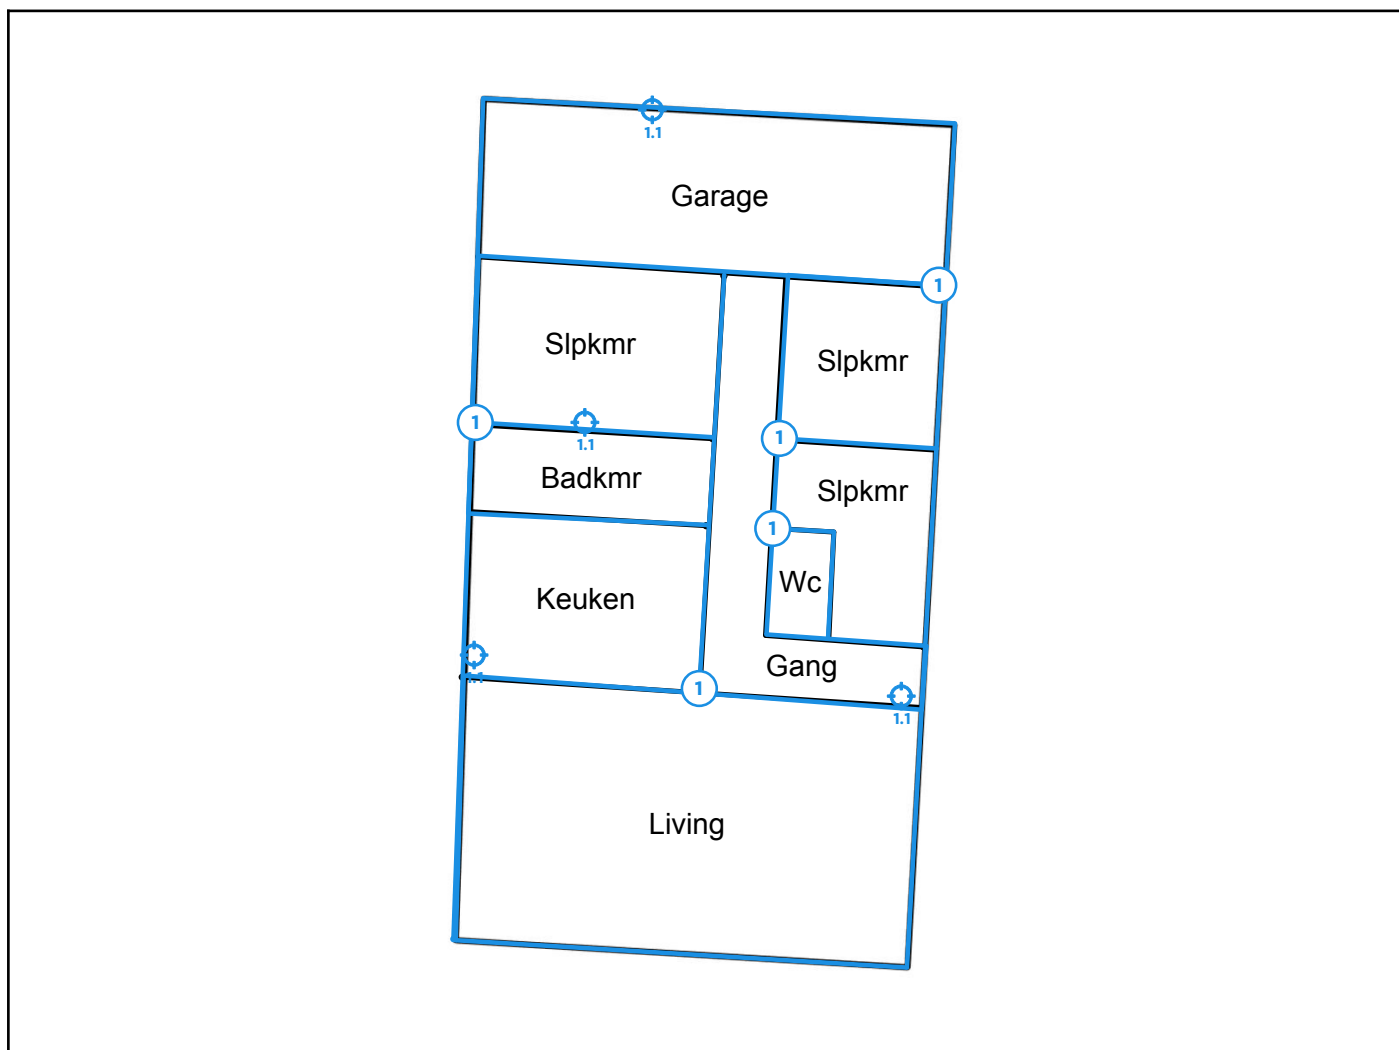
Plan 1.1: Gelijkvloers

| Beschrijving | Type | Actie |
|---|---|---|
| 1. Pleisterwerk muren | Geen asbest | - |
| 1.1 Code: M01 | Mengmonster | - |

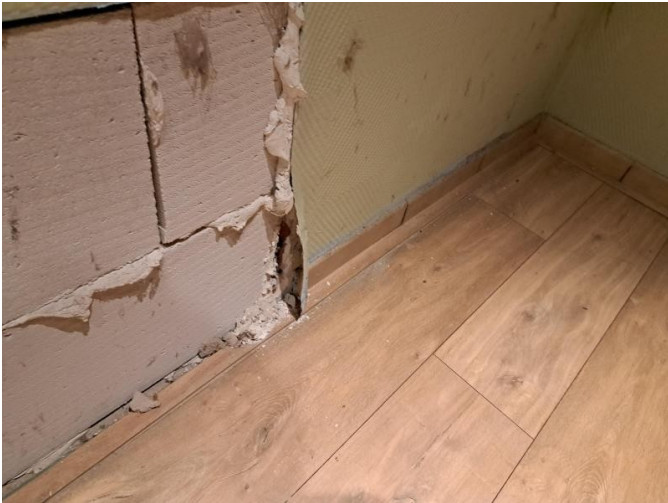
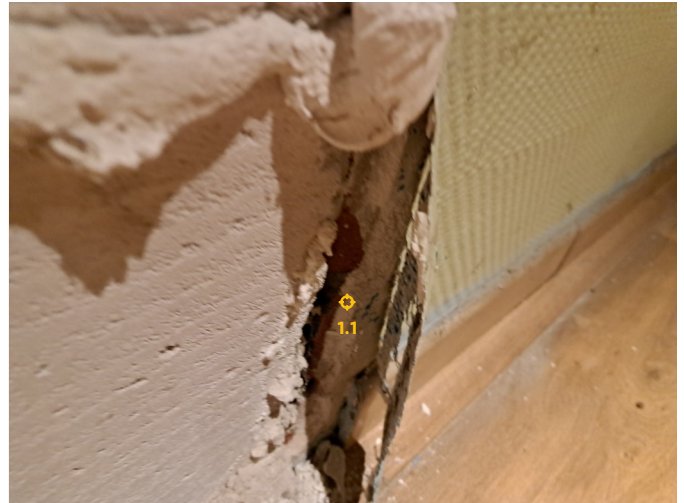
Fiche 1: Pleisterwerk muren

Geen asbest

| Beschrijving | Pleisterwerk muren |
| Bindmiddel van materiaal | Gips - kalk |
| Opmerking | Deze oppervlakte, volumes en gewichten zijn niet gemeten, maar geschat op basis van een benadering van het aanwezig pleisterwerk in alle muren (de opgegeven hoeveelheden mogen niet gebruikt worden als maatstaf van heffing). |

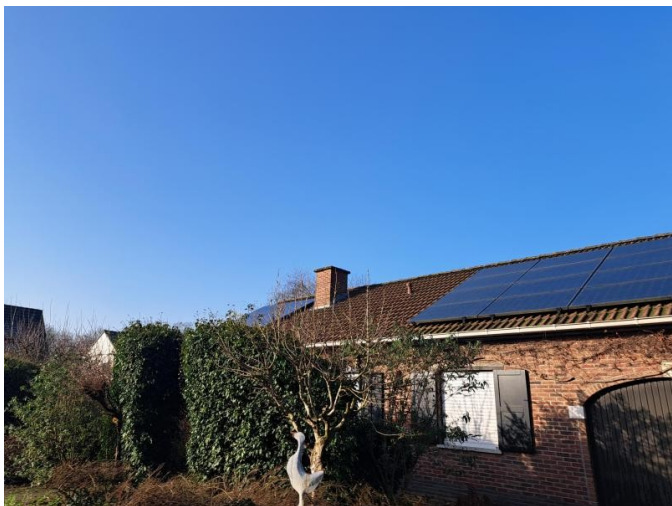
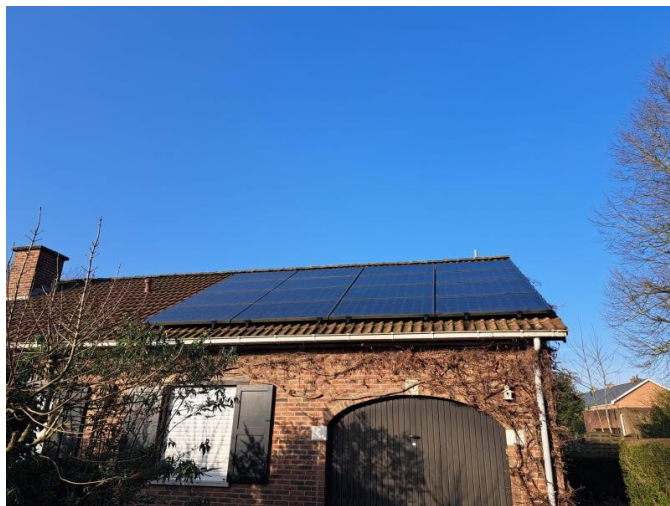
| Beschrijving | Notitie | Terug te vinden op plannen |
|---|---|---|
| Fiche 2: Dakbedekking - dakpannen | <p>Tijdens de inspectie werden op het dak keramische (of betonnen) dakpannen aangetroffen.</p> <p>Op basis van de visuele kenmerken (vorm, kleur, textuur, breukvlak) en de toepassingsperiode werd vastgesteld dat het gaat om niet-asbesthoudende dakbedekking.</p> | - |

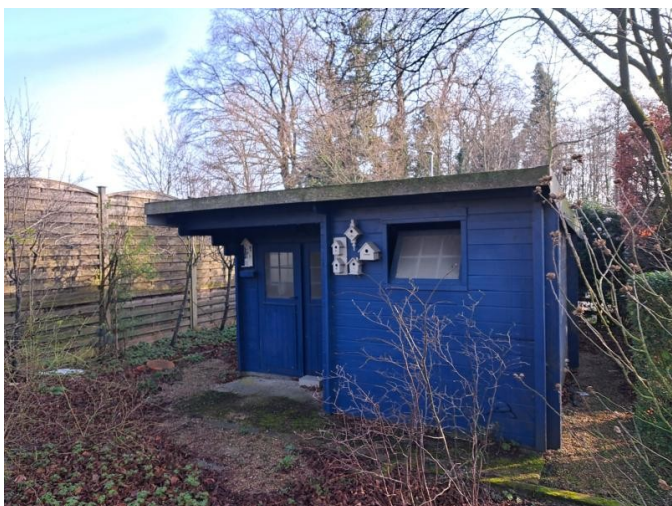
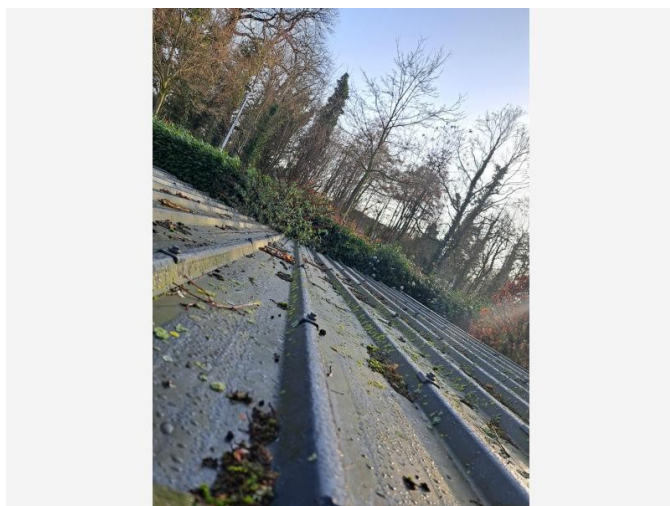
| Beschrijving | Notitie | Terug te vinden op plannen |
|---|---|---|
| Fiche 3: Metalen dak tuinhuis | - | - |

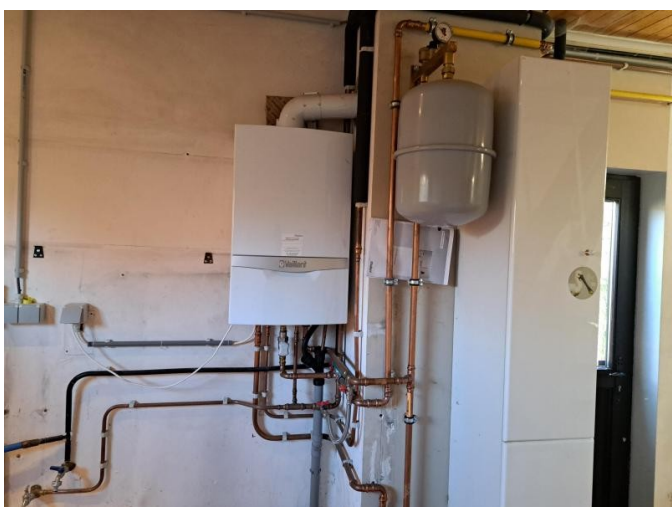
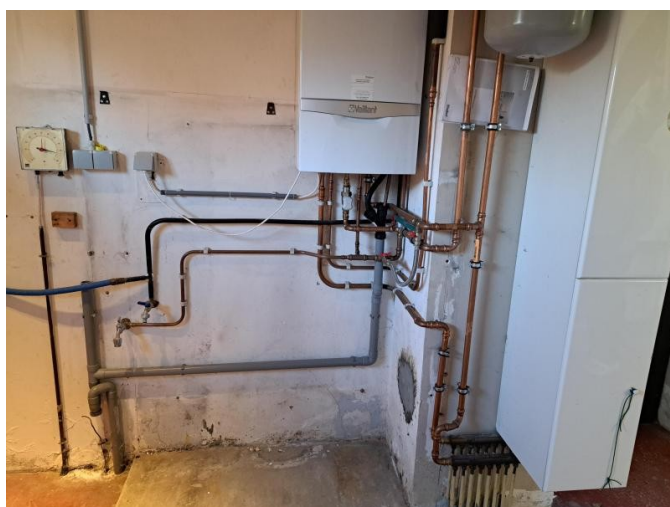
| Beschrijving | Notitie | Terug te vinden op plannen |
|---|---|---|
| Fiche 4: CV-brander (niet verdacht) | De CV-brander bevat geen asbestverdachte materialen. | - |

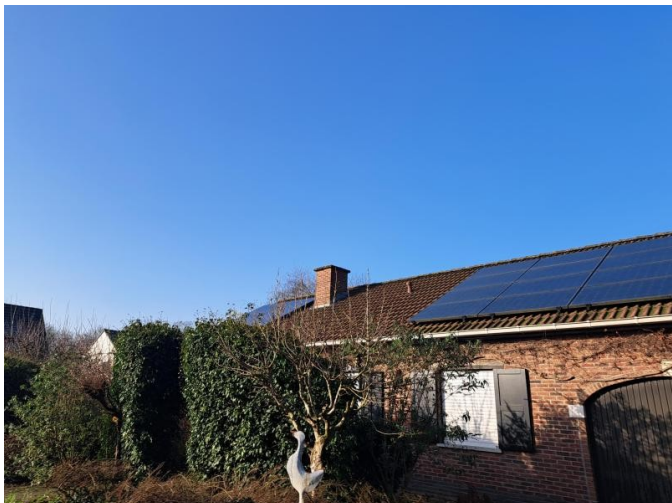
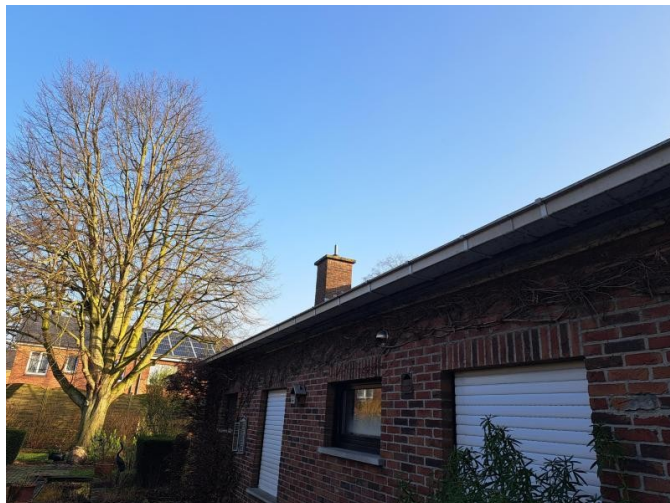
| Beschrijving | Notitie | Terug te vinden op plannen |
|---|---|---|
| Fiche 5: Rookgaskanaal - niet-asbestverdacht | <p>Tijdens de inspectie werden de rookgaskanalen en de schouwstructuur visueel beoordeeld voor zover deze toegankelijk en zichtbaar waren.</p> <p>De aanwezige rookgaskanalen bestaan uit moderne metalen of kunststof buizen (bv. inox, aluminium of PVC), die niet-asbesthoudend zijn.</p> <p>De binnenzijde van de schouw zelf is niet rechtstreeks visueel bereikbaar, waardoor de interne samenstelling van het kanaal niet volledig kan worden vastgesteld.</p> | - |

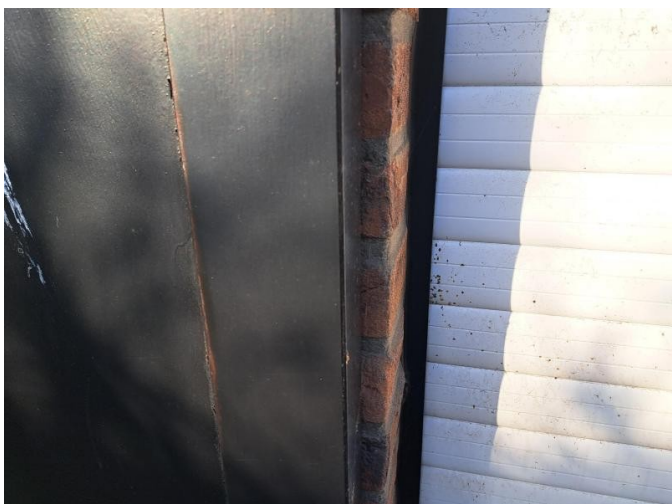
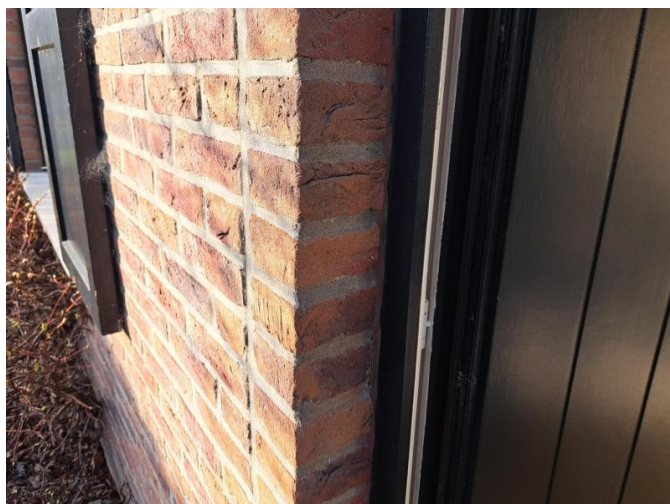
| Beschrijving | Notitie | Terug te vinden op plannen |
|---|---|---|
| Fiche 6: Afdichtingsmateriaal aan schrijnwerk | <p>Bij de visuele inspectie werd rond de ramen en deuren een kitafdichting aangetroffen.</p> <p>Op basis van de uiterlijk waarneembare kenmerken (kleur, glans, textuur, hechting) en de toepassingsperiode werd vastgesteld dat het gaat om een moderne siliconenkit en niet om een bitumineuze of asbesthoudende afdichting.</p> | - |

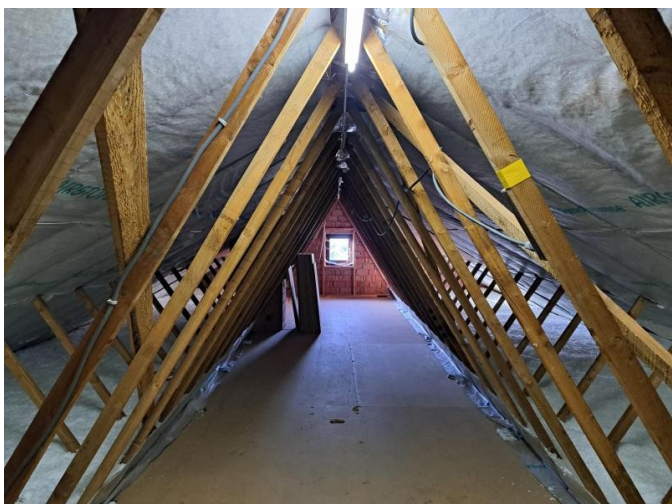
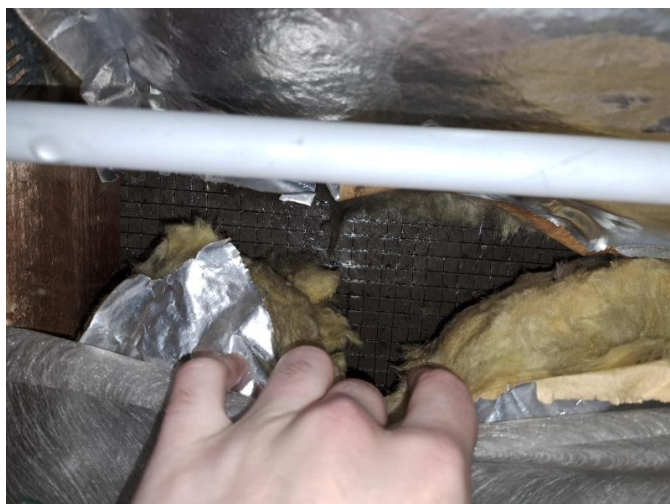
| Beschrijving | Notitie | Terug te vinden op plannen |
|---|---|---|
| Fiche 7: Onderdak van de woning is uit doek | - | - |

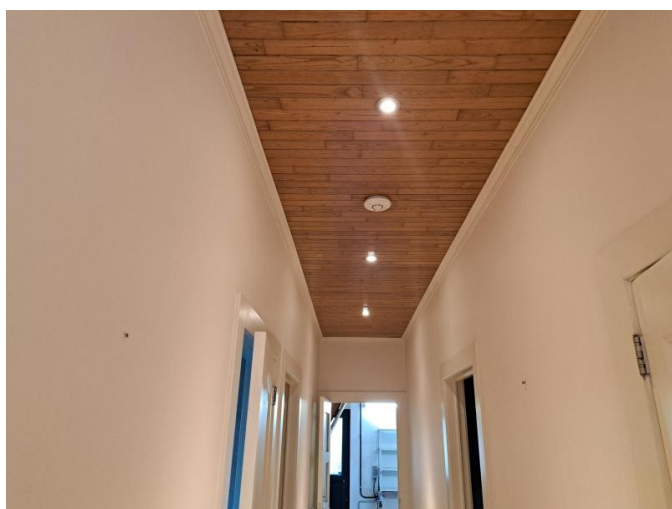
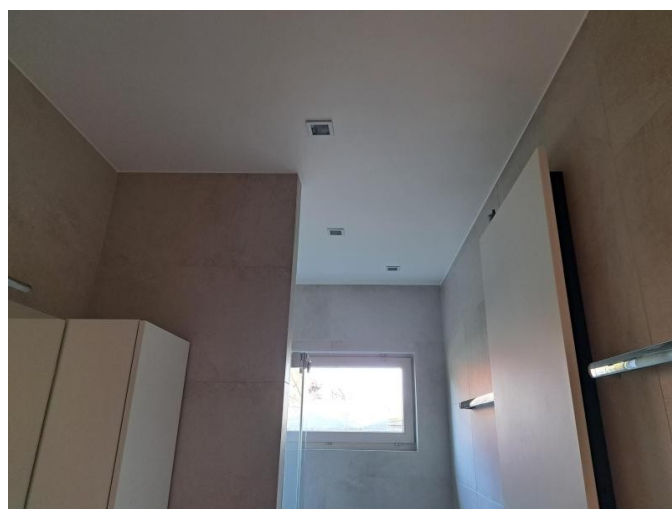
| Beschrijving | Notitie | Terug te vinden op plannen |
|--|--|---|
| Fiche 10: Plafonds uit niet asbestverdacht materiaal | <p>De plafonds zijn gemaakt van niet-asbestverdachte materialen (bijvoorbeeld laminaat, gyproc, ...), deze toepassingen zijn niet asbestverdacht. We hebben echter niet kunnen vaststellen of er mogelijk asbestverdachte of asbesthoudende materialen achter deze toepassingen aanwezig zijn. Bij renovatie of sloop is het aangeraden om een destructief onderzoek te laten uitvoeren van deze toepassingen.</p> | - |
