Asbestinventarisatetest

Vrouweneekhoekstraat 121, 9100 Sint-Niklaas

Attestnummer : 20260319-000448.000

Uitgegeven op : 19.03.2026

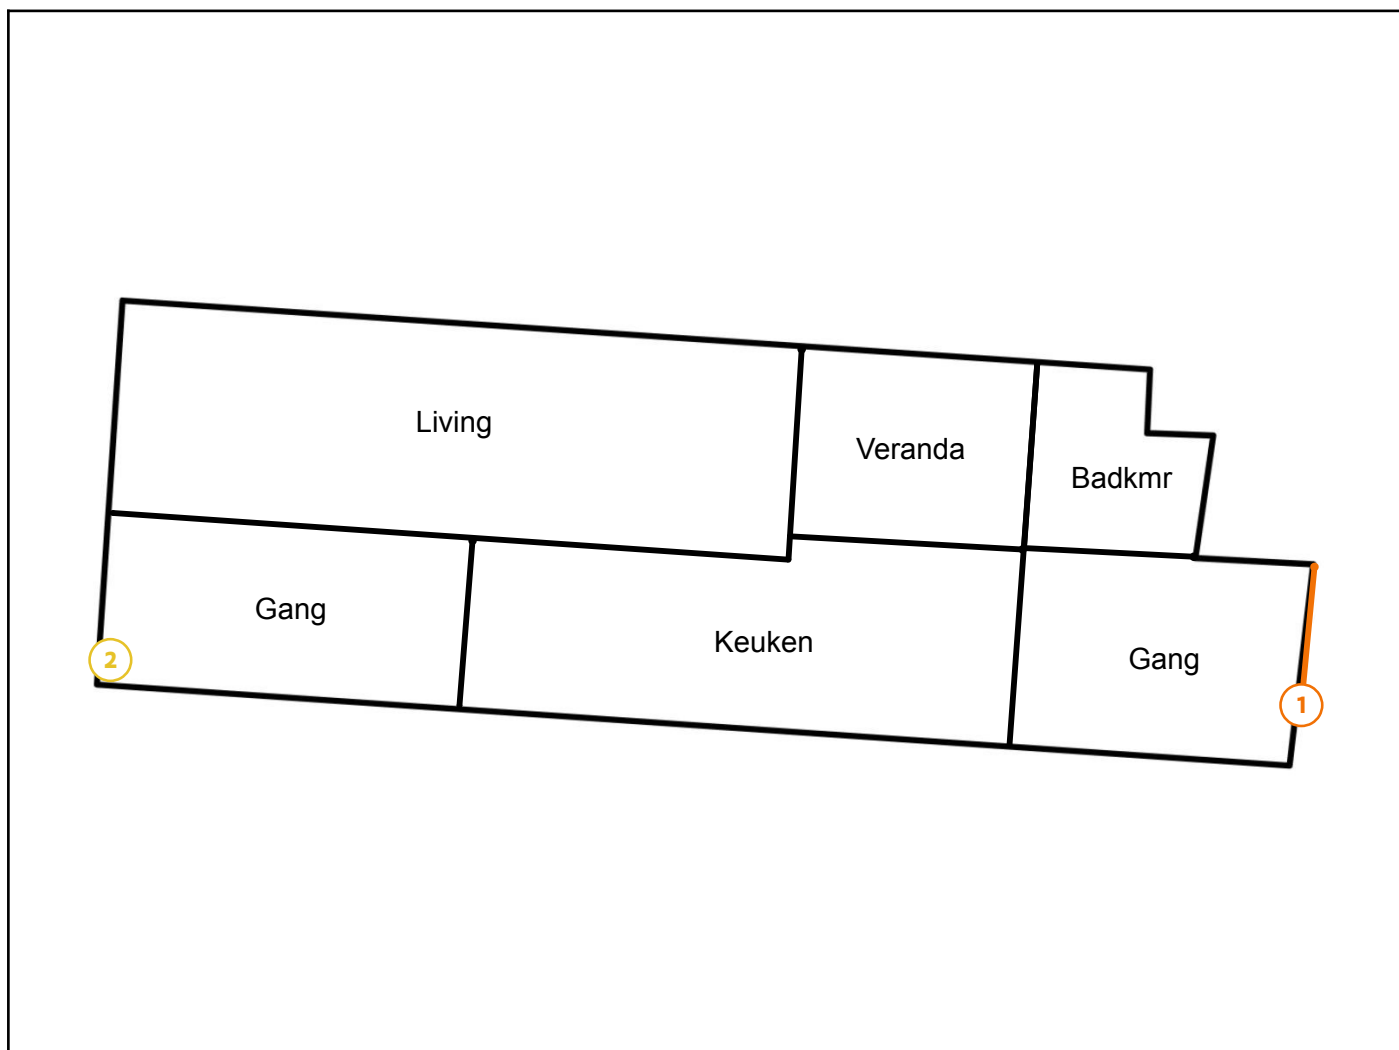
Plan 1.1: Gelijkvloers

Beschrijving	Type	Actie
1. Vensterbank asbestcement	Asbestmateriaal	Verwijderen
2. Bakeliet tellerkast	Asbestmateriaal	Zorgvuldig beheren

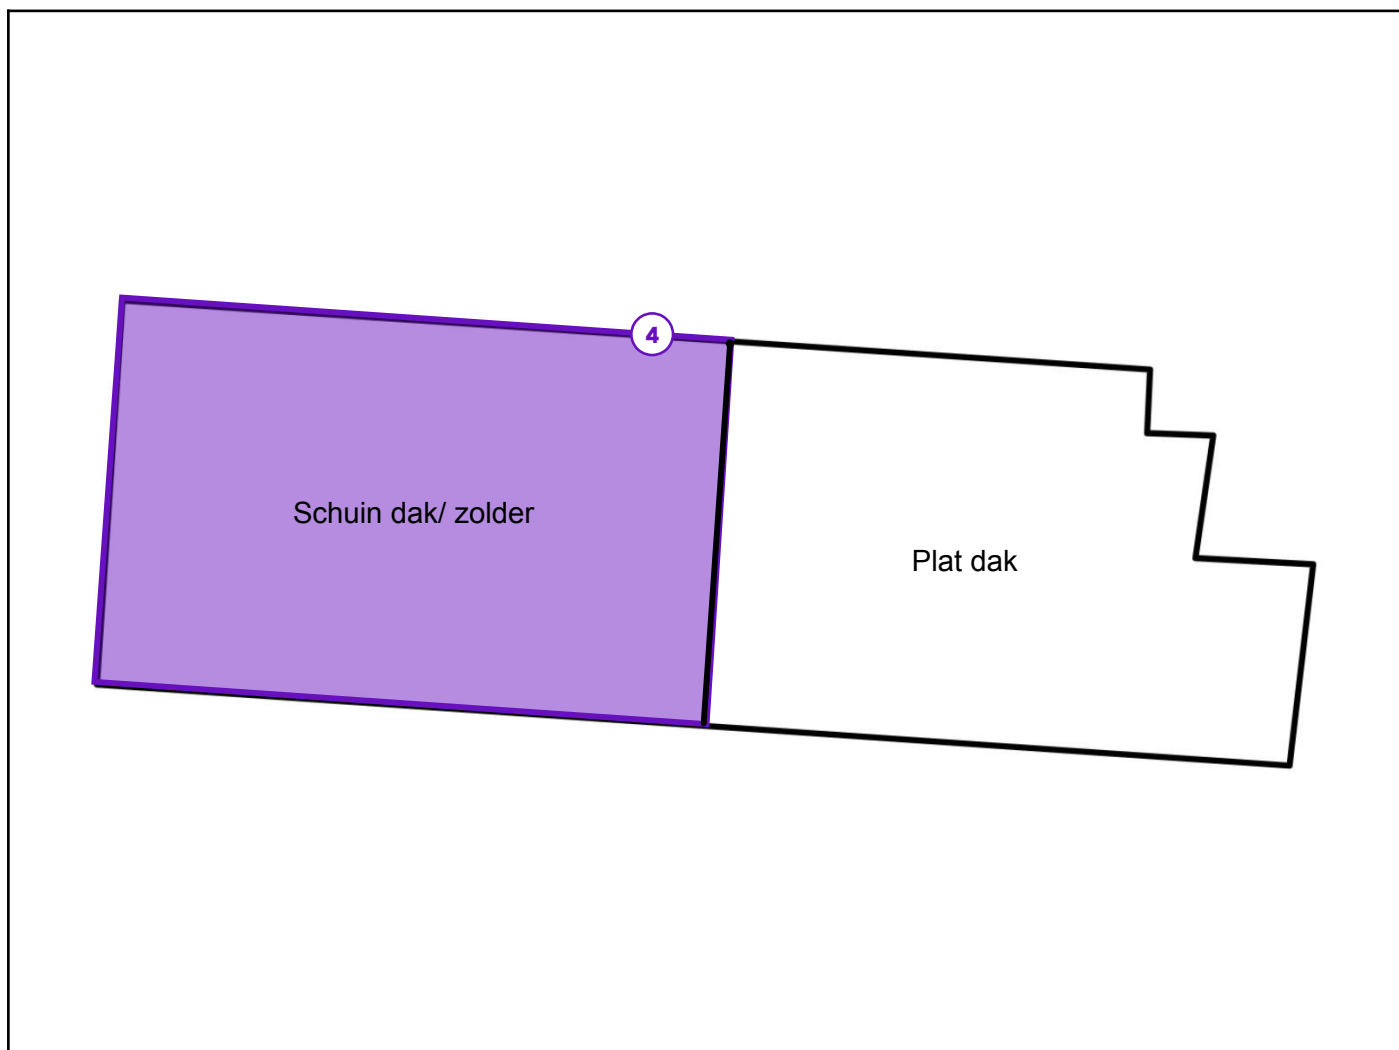
Plan 1.5: Dak

Beschrijving	Type	Actie
4. Onderdak niet waarneembaar	Beperking	-

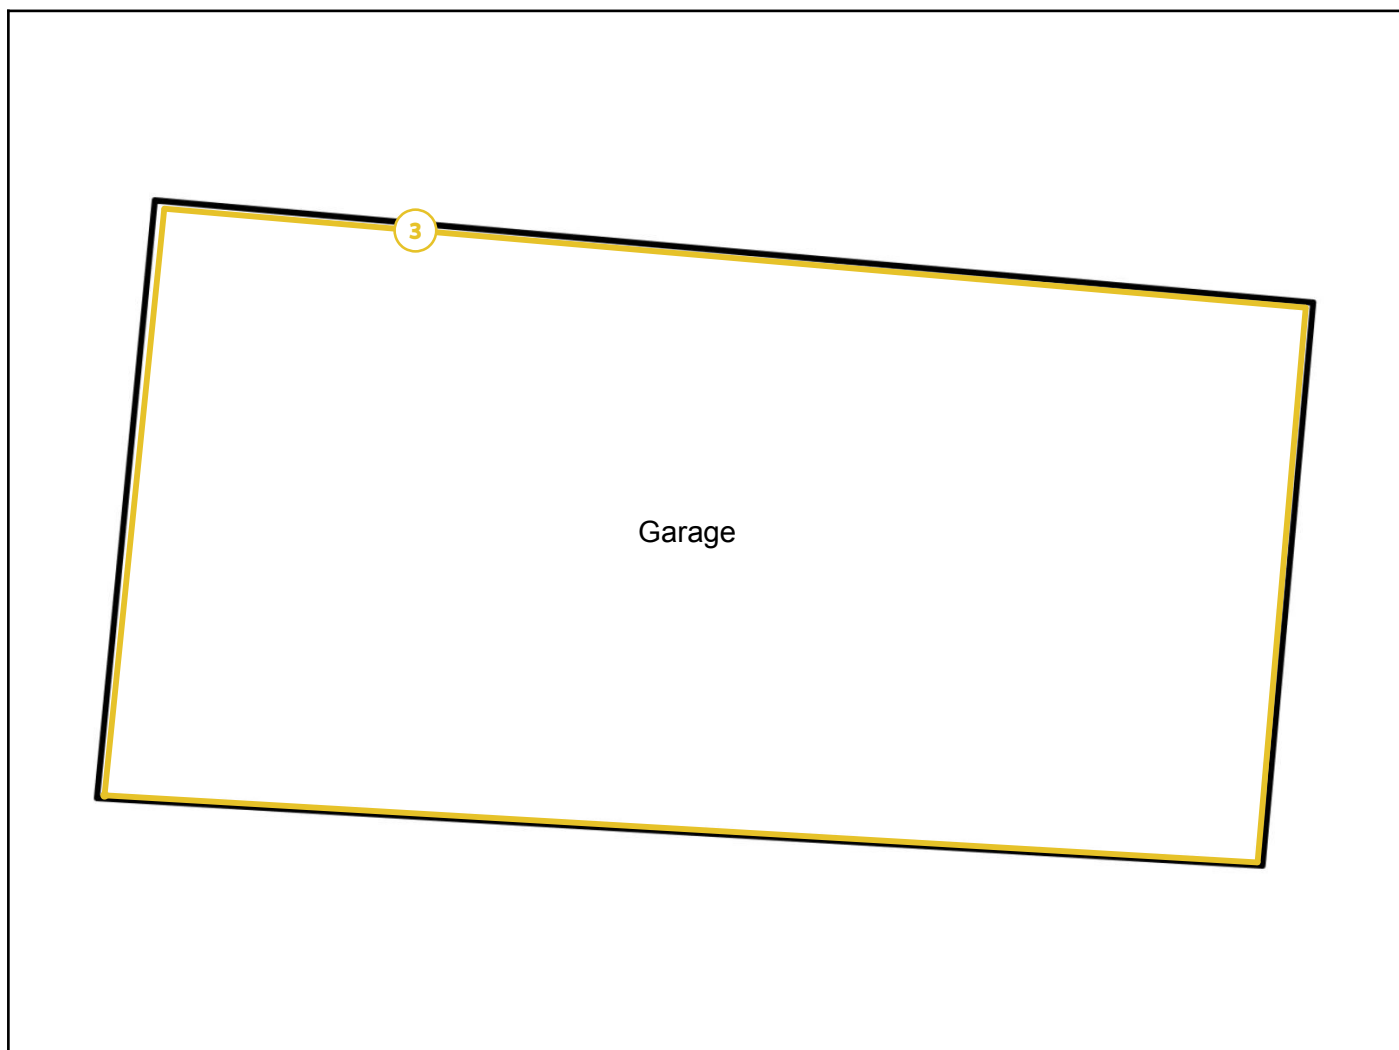
Plan 2.1: Garage

Beschrijving	Type	Actie
3. Plaatwerk binnenwanden garage	Asbestmateriaal	Zorgvuldig beheren

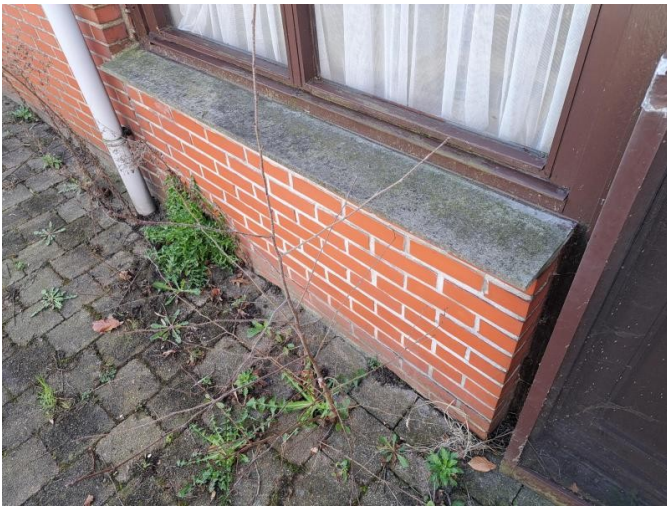
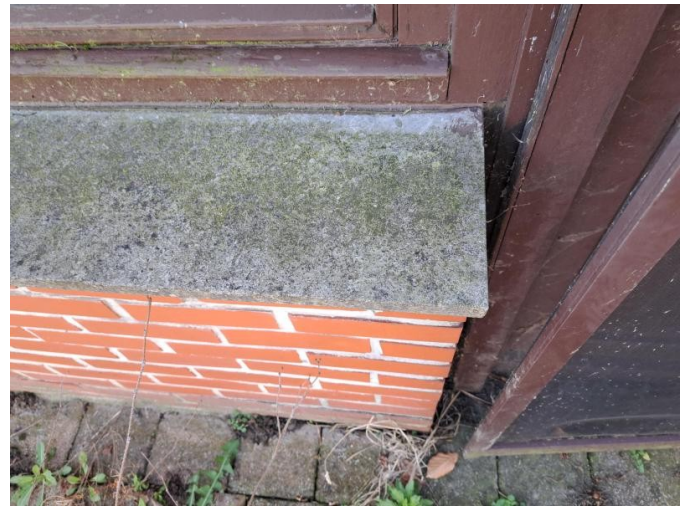
Eindbeoordeling materiaalrisico	Verhoogd materiaalrisico en/of verhoogde kans op vezelvrijgave
---------------------------------	--

Gebondenheid	Categorie 1: hechtgebonden in oorsprong
Asbestsoort (vezeltype)	Alleen chrysotiel aanwezig
Asbestconcentratie	Laag (< 50%)
Afschermingsgraad van het gehele materiaal	Geheel of deels vrij aan de buitenlucht, maar geen contact met binnenlucht
Toestand van het materiaal	Matig beschadigd, matig verweerd

Beschrijving	Vensterbank asbestcement
Omgeving	Buiten
Primaire drager	Wandopening verticaal (raam, deur, ...)
Asbestmateriaal	Plaat, paneel, tablet - Type Massal
Bindmiddel van asbestmateriaal	Cement
Gebondenheid op basis van bindmiddel	Hecht
Hoeveelheid (oppervlakte - dikte - aantal)	<ul style="list-style-type: none">• 1,00 m² - 1,00 cm - 1 stuk
Totaal volume	0,01 m ³
Eenvoudig bereikbaar	Ja
Bevestigingswijze	<ul style="list-style-type: none">• Geklemd• Verlijmd, ingegoten, versmeerd
Identificatiemethode	<p>De asbestdeskundige beoordeelt het materiaal als asbestverdacht en dus asbesthoudend, en dit zonder monstername.</p> <p>Motivatie: De monstername brengt andere schade aan dan schade die inherent is aan de monstername.</p>
Destructieve handeling voor identificatie	Nee

Verwijderen

- Verwijder dit asbestmateriaal zo snel mogelijk. Volg de toestand goed op.
- Voer bijkomende staalname(s) uit.

- Eenvoudige handelingen: enkel door erkend asbestverwijderaar
Betreft een hechtgebonden toepassing in een matig verweerde staat met een laag risico op vezelvrijgave. De

toepassing zorgvuldig verwijderen, zonder wijzigingen aan te brengen in de huidige toestand van het materiaal. De toepassing niet breken en/of beschadigen. Verwijder de toepassing a.d.h.v. eenvoudige handelingen en voorzie de nodige PBM's zoals ademhalingsmasker met een P3-filter, Tyvec categorie 3 type 5-6, schoeisel moet volledig gesloten zijn, wegwerphandschoenen. Opgeleid personeel wordt aanbevolen. Het asbestmateriaal moet worden verpakt in twee lagen van luchtdichte, stevige plastic zakken of folie aandienen bij het gemeentelijk recyclagepark. Deze dienen gemarkeerd te zijn met een waarschuwingsetiket. Voor verder advies kan je een kijkje nemen op de site van OVAM. (www.asbestinfo.be)

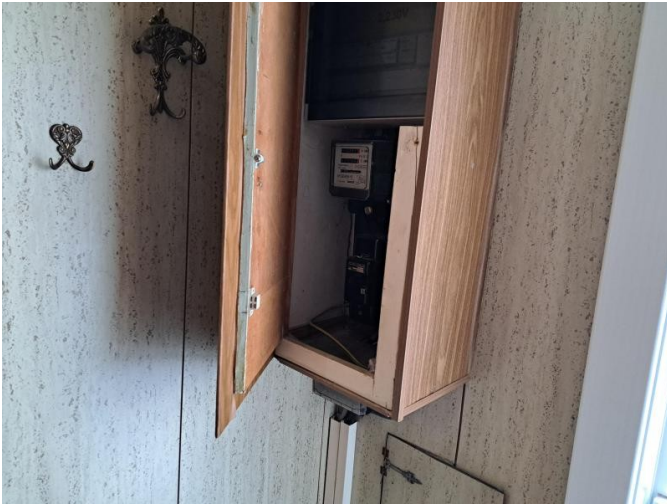
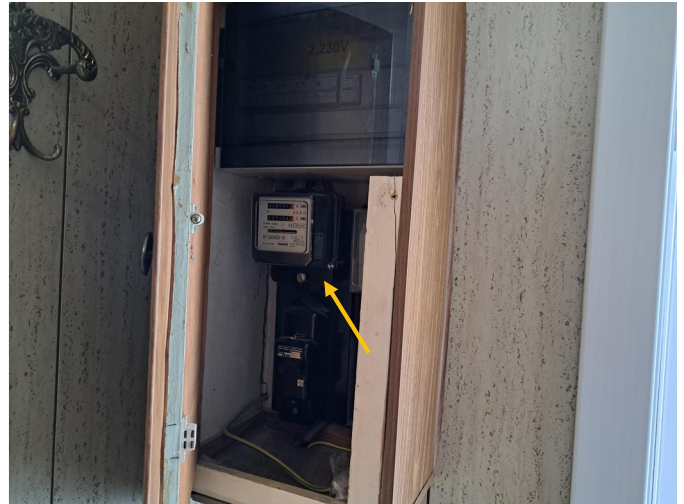
Eindbeoordeling materiaalrisico	Laag materiaalrisico en/of verlaagde kans op vezelvrijgave
---------------------------------	--

Gebondenheid	Categorie 1: hechtgebonden in oorsprong
Asbestsoort (vezeltype)	Crocidoliet aanwezig
Asbestconcentratie	Laag (< 50%)
Afschermingsgraad van het gehele materiaal	Geheel of deels vrij aan de binnenlucht, maar geen contact met binnenluchtstromen
Toestand van het materiaal	Onbeschadigd, niet verweerd

Beschrijving	Bakeliet tellerkast
Omgeving	Binnen
Primaire drager	Communicatie en elektrische infrastructuur en uitrusting
Asbestmateriaal	Plaat, paneel, tablet - Type Bakeliet
Bindmiddel van asbestmateriaal	Kunststof of -hars
Gebondenheid op basis van bindmiddel	Hecht
Hoeveelheid (oppervlakte - dikte - aantal)	<ul style="list-style-type: none"> • 0,70 m² - 0,50 cm - 1 stuk
Totaal volume	0,004 m ³
Eenvoudig bereikbaar	Ja
Bevestigingswijze	<ul style="list-style-type: none"> • Geschroefd
Identificatiemethode	<p>De asbestdeskundige beoordeelt het materiaal als asbestverdacht en dus asbesthoudend, en dit zonder monstername.</p> <p>Motivatie: De monstername brengt andere schade aan dan schade die inherent is aan de monstername.</p>
Destructieve handeling voor identificatie	Nee
Opmerking	<p>Deze oppervlakte werd niet gemeten, maar geschat op basis van een benadering van de aanwezige tellerkast. Deze schatting mag niet worden gebruikt als maatstaf voor heffingen. Als deskundigen hebben wij vastgesteld dat het materiaal daadwerkelijk bakeliet betreft en geen harde pvc. Bakeliet wordt door ons beschouwd als een asbestverdachte toepassing, aangezien het in veel gevallen asbesthoudend is. We hebben geen staalname uitgevoerd om de functionaliteit van de tellerkast niet in gevaar te brengen. Daarnaast is staalname verboden, aangezien de tellerkast eigendom is van de nutsvoorzieningsmaatschappij.</p>

Zorgvuldig beheren

- Zorg voor een veilig beheer. Vermijd het beschadigen van het asbestmateriaal. Controleer de toestand jaarlijks op wijzigingen.
- Voer bijkomende staalname(s) uit.

- Eenvoudige handelingen: mag via doe-het-zelf of door werknemer(s) met opleidingsattest eenvoudige handelingen
Deze toepassing mag volgens de huidige wetgeving worden verwijderd via eenvoudige handelingen. Aangezien deze toepassing echter eigendom is van de nutsvoorzieningsmaatschappij, mag deze uitsluitend worden verwijderd door hen of door een door hen aangestelde onderaannemer die beschikt over de nodige attesten en opleidingen. Daarom wordt hier verwezen naar de methode van een erkende verwijderaar, maar in feite dient dit via de nutsvoorzieningsmaatschappij te verlopen.

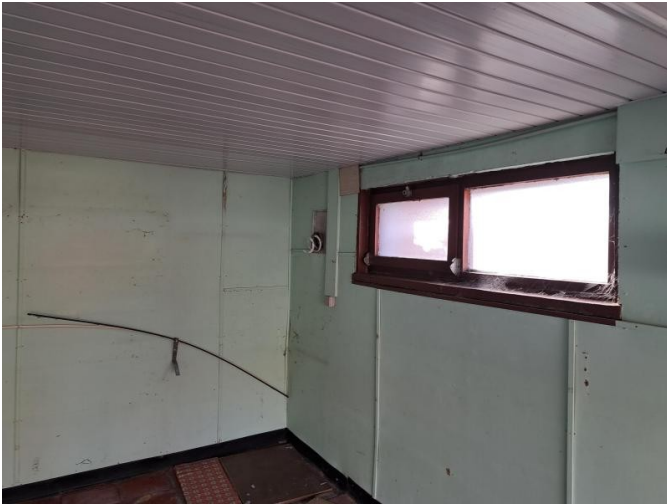
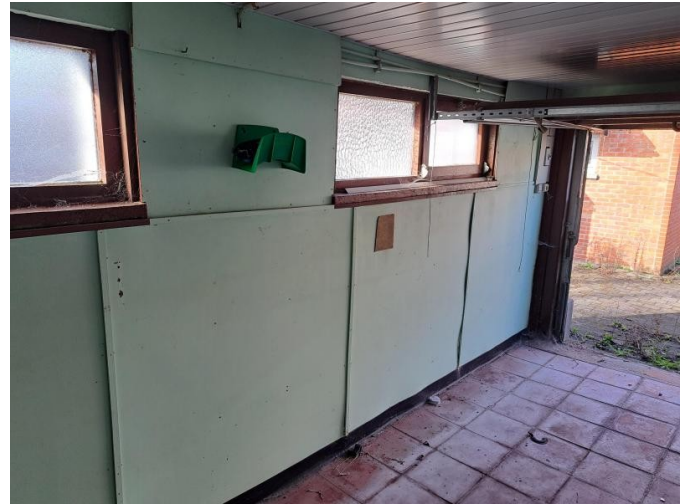
Eindbeoordeling materiaalrisico	Zeer laag materiaalrisico en/of zeer lage kans op vezelvrijgave
---------------------------------	---

Gebondenheid	Categorie 1: hechtgebonden in oorsprong
Asbestsoort (vezeltype)	Crocidoliet aanwezig
Asbestconcentratie	Laag (< 50%)
Afschermingsgraad van het gehele materiaal	Niet-stootvaste afscherming
Toestand van het materiaal	Onbeschadigd, niet verweerd

Beschrijving	Plaatwerk binnenwanden garage
Omgeving	Binnen
Primaire drager	Binnenwand
Asbestmateriaal	Plaat, paneel, tablet - Generiek
Bindmiddel van asbestmateriaal	Cement
Gebondenheid op basis van bindmiddel	Hecht
Hoeveelheid (oppervlakte - dikte - aantal)	• 30,00 m ² - 0,50 cm - 1 stuk
Totaal volume	0,15 m ³
Eenvoudig bereikbaar	Ja
Bevestigingswijze	<ul style="list-style-type: none">• Geklemd• Geschroefd
Identificatiemethode	<p>De asbestdeskundige beoordeelt het materiaal als asbestverdacht en dus asbesthoudend, en dit zonder monstername.</p> <p>Motivatie: De monstername brengt andere schade aan dan schade die inherent is aan de monstername.</p>
Destructieve handeling voor identificatie	Nee

Zorgvuldig beheren

- Zorg voor een veilig beheer. Vermijd het beschadigen van het asbestmateriaal. Controleer de toestand jaarlijks op wijzigingen.
- Voer bijkomende staalname(s) uit.

- Eenvoudige handelingen: enkel door erkend asbestverwijderaar

Betreft een hechtgebonden toepassing in zeer goede staat met een laag risico op vezelvrijgave. De toepassing zorgvuldig verwijderen, zonder wijzigingen aan te brengen in de huidige toestand van het materiaal. De toepassing niet breken en/of beschadigen. Verwijder de toepassing a.d.h.v. eenvoudige handelingen en voorzie de nodige PBM's zoals ademhalingsmasker met een P3-filter, Tyvec categorie 3 type 5-6, schoeisel moet volledig gesloten zijn, wegwerphandschoenen. Opgeleid personeel wordt aanbevolen. Het asbestmateriaal moet worden verpakt in twee lagen van luchtdichte, stevige plastic zakken of folie aandienen bij het gemeentelijk recyclagepark. Deze dienen gemarkeerd te zijn met een waarschuwingsetiket. Voor verder advies kan je een kijkje nemen op de site van OVAM. (www.asbestinfo.be)

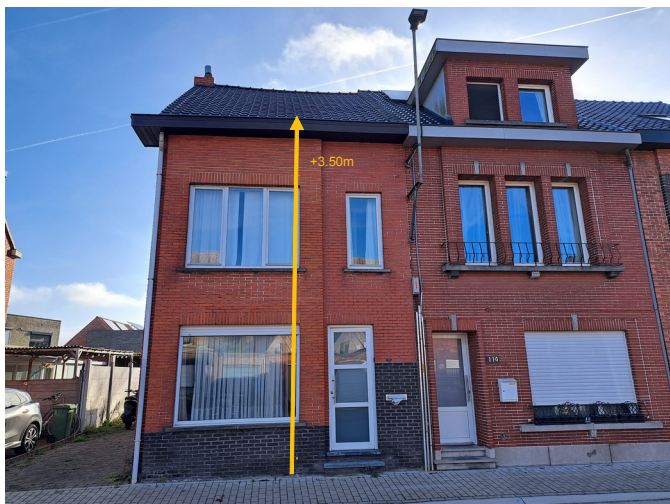
Situeringfoto

Permanente beperking

Reden: Het te onderzoeken materiaal situeert zich hoger dan 3,50 m te rekenen vanaf een veilige ondergrond

Uitleg van de asbestdeskundige: Het onderdak is niet waarneembaar vanwege de hoogte, die meer dan 3,5 meter bedraagt. Door de afwerkingsgraad aan de binnenzijde van de bovenste verdieping is het onderdak niet zichtbaar of inspecteerbaar. We hebben geprobeerd een dakpan op te tillen om het onderdak te inspecteren, maar dit is niet gelukt. Alleen destructief onderzoek kan bepalen of het onderdak al dan niet asbesthoudend is (type menuiserite).

(Asbest)materiaal	Plaat, paneel, tablet - Type Menuiserite
Karakterisatie	Asbest (verdacht)
Primaire drager	Schuin dak

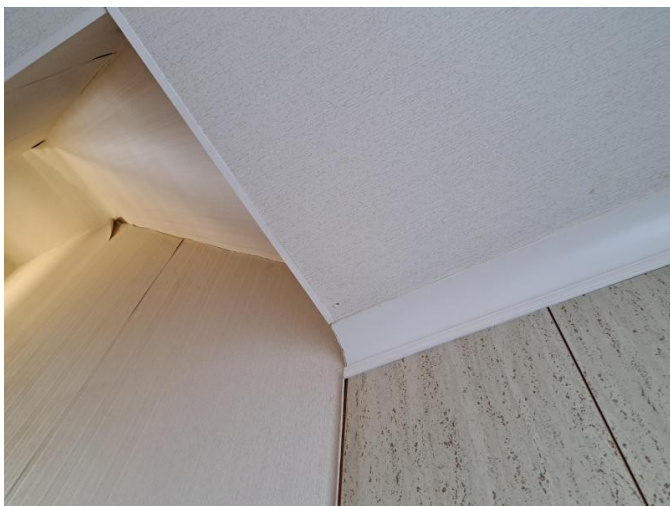
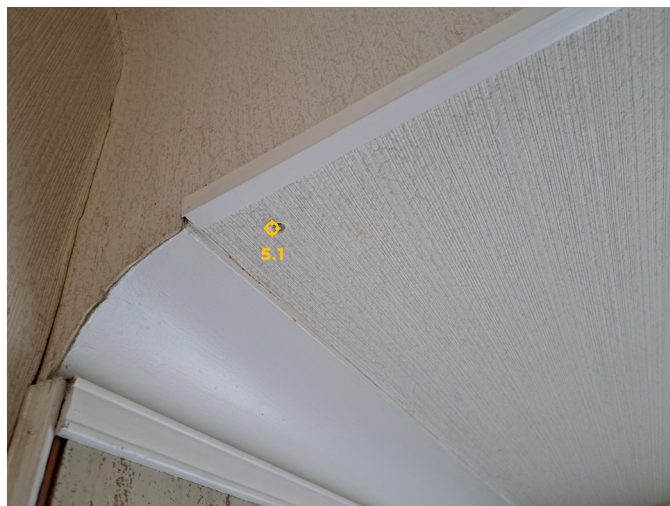
Fiche 5: Pleisterwerk plafonds

Geen asbest

#	Type	Referentie	Resultaat
5.1	Mengmonster	M02	Geen asbest

Beschrijving	Pleisterwerk plafonds
Omgeving	Binnen
Primaire drager	Plafond
Bindmiddel van materiaal	Gips - kalk
Gebondenheid op basis van bindmiddel	Niet-hechtgebonden
Hoeveelheid (oppervlakte - dikte - aantal)	• 110,00 m ² - 1,00 cm - 1 stuk
Totaal volume	1,10 m ³
Identificatiemethode	Een monstername door de asbestdeskundige met laboanalyse door een asbestlabo.
Destructieve handeling voor identificatie	Nee
Opmerking	Deze oppervlakte, volumes en gewichten zijn niet gemeten, maar geschat op basis van een benadering van het aanwezig pleisterwerk in alle plafonds (de opgegeven hoeveelheden mogen niet gebruikt worden als maatstaf van heffing).

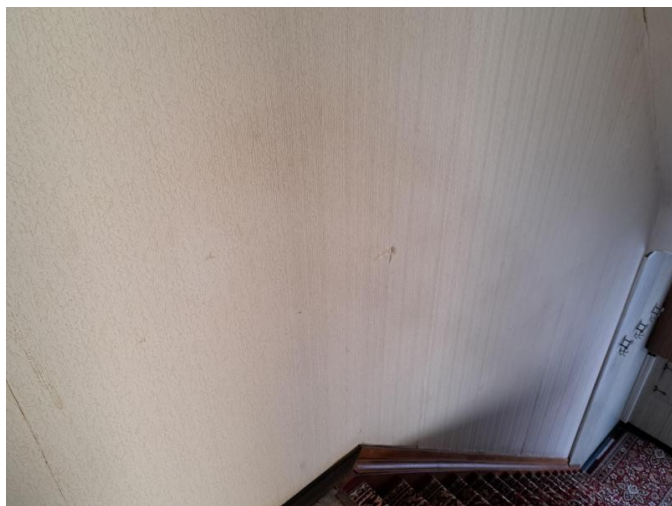
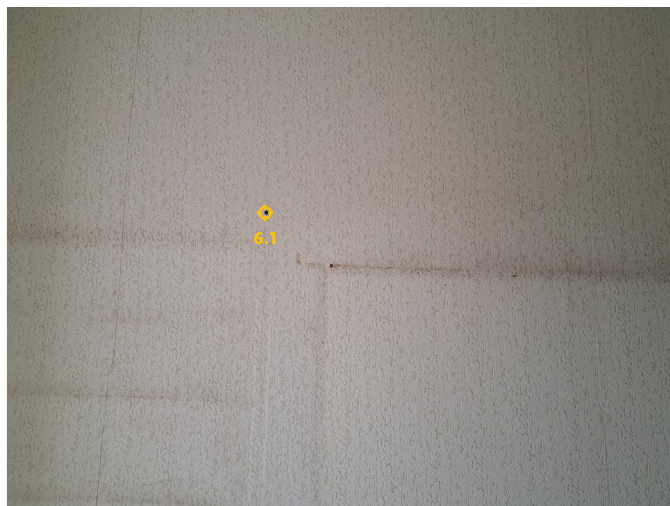
Fiche 6: Pleisterwerk muren

Geen asbest

#	Type	Referentie	Resultaat
6.1	Mengmonster	M01	Geen asbest

Beschrijving	Pleisterwerk muren
Omgeving	Binnen
Primaire drager	Binnenwand
Bindmiddel van materiaal	Gips - kalk
Gebondenheid op basis van bindmiddel	Niet-hechtgebonden
Hoeveelheid (oppervlakte - dikte - aantal)	• 220,00 m ² - 1,00 cm - 1 stuk
Totaal volume	2,20 m ³
Identificatiemethode	Een monstername door de asbestdeskundige met laboanalyse door een asbestlabo.
Destructieve handeling voor identificatie	Nee
Opmerking	Deze oppervlakte, volumes en gewichten zijn niet gemeten, maar geschat op basis van een benadering van het aanwezig pleisterwerk in alle muren (de opgegeven hoeveelheden mogen niet gebruikt worden als maatstaf van heffing).

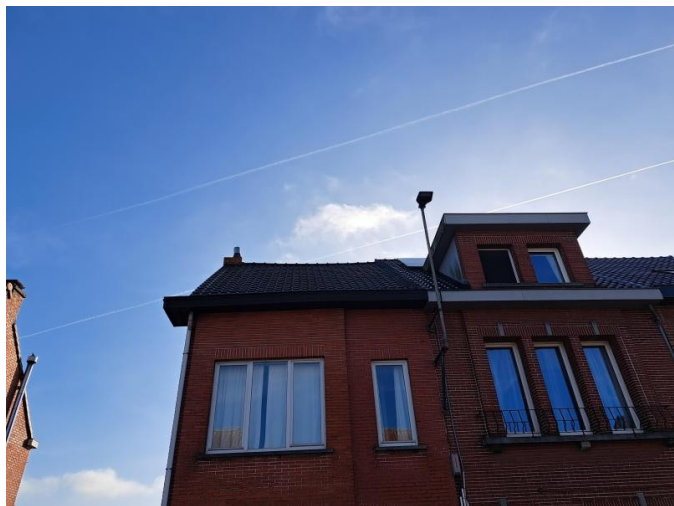
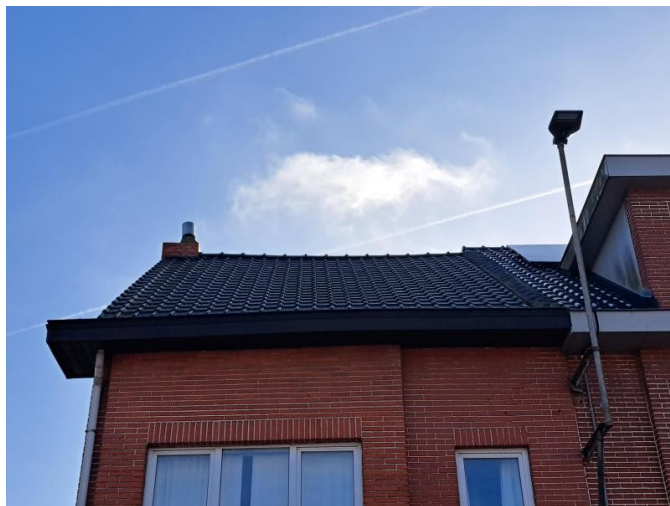
Beschrijving	Notitie	Terug te vinden op plannen
Fiche 7: Dakbedekking - dakpannen	<p>Tijdens de inspectie werden op het dak keramische (of betonnen) dakpannen aangetroffen.</p> <p>Op basis van de visuele kenmerken (vorm, kleur, textuur, breukvlak) en de toepassingsperiode werd vastgesteld dat het gaat om niet-asbesthoudende dakbedekking.</p>	-
Fiche 8: EPDM platdak	-	-
Fiche 9: CV-brander (niet verdacht)	De CV-brander bevat geen asbestverdachte materialen.	-
Fiche 10: Rookgaskanaal - niet-asbestverdacht	<p>Tijdens de inspectie werden de rookgaskanalen en de schouwstructuur visueel beoordeeld voor zover deze toegankelijk en zichtbaar waren.</p> <p>De aanwezige rookgaskanalen bestaan uit moderne metalen of kunststof buizen (bv. inox, aluminium of PVC), die niet-asbesthoudend zijn.</p> <p>De binnenzijde van de schouw zelf is niet rechtstreeks visueel bereikbaar, waardoor de interne samenstelling van het kanaal niet volledig kan worden vastgesteld.</p>	-

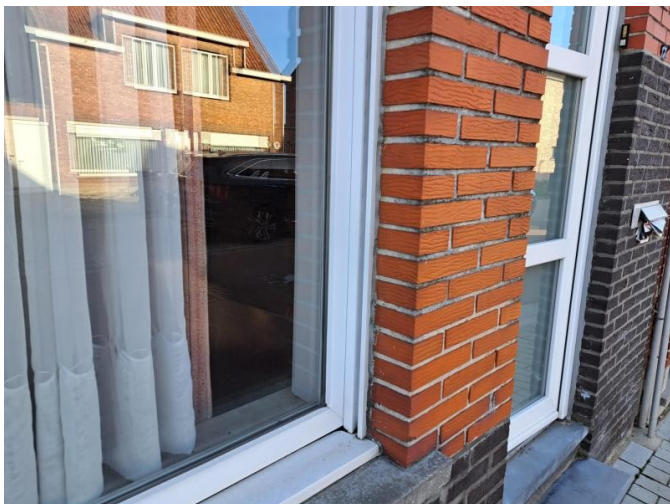
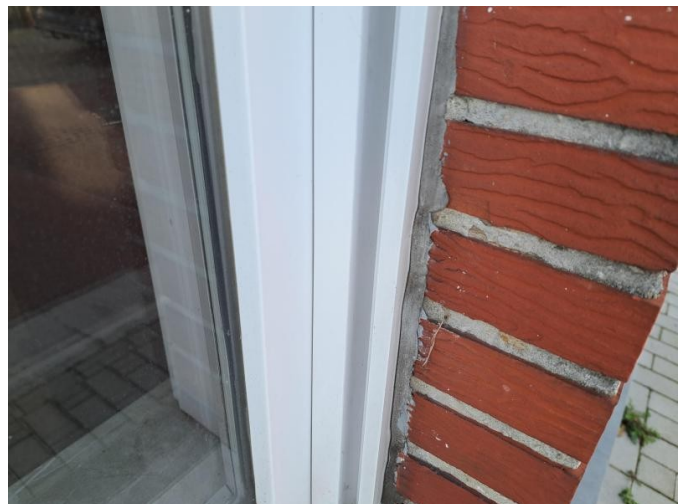
Fiche 11: Afdichtingsmateriaal aan schrijnwerk	<p>Bij de visuele inspectie werd rond de ramen en deuren een kitafdichting aangetroffen.</p> <p>Op basis van de uiterlijk waarneembare kenmerken (kleur, glans, textuur, hechting) en de toepassingsperiode werd vastgesteld dat het gaat om een moderne siliconenkit en niet om een bitumineuze of asbesthoudende afdichting.</p>	-
