# Asbestinventarisatetest

Hogenakkerstraat 2/1, 9100 Sint-Niklaas

Attestnummer : **20261014-000263.000**

Uitgegeven op : **14.10.2026**

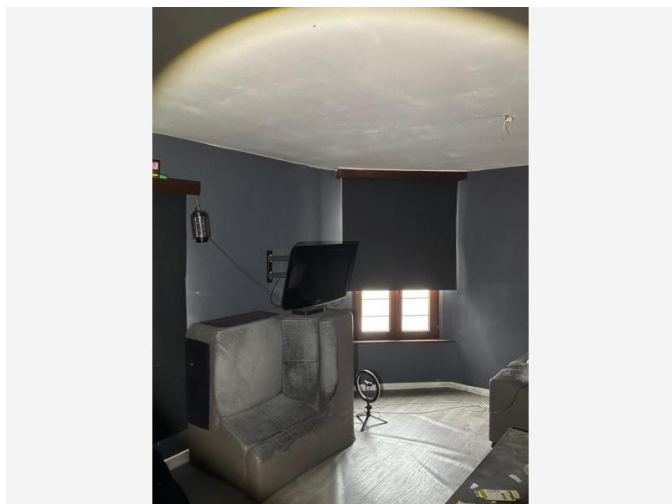
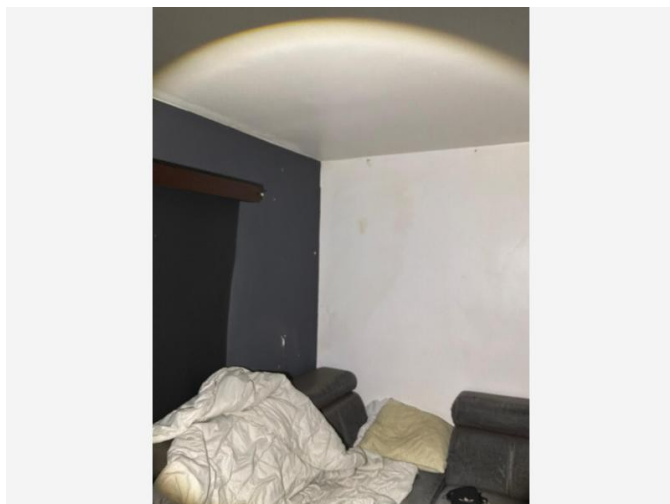
De plafonds werden afgewerkt met niet-asbestverdachte voorzetpanelen, houten planchetten en gyproc die inspectie van de bedekte structuur (opbouw, pleisterwerk) verhinderen.

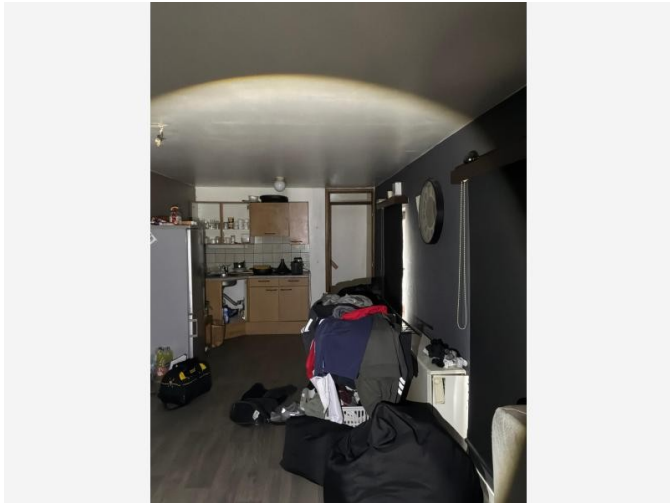
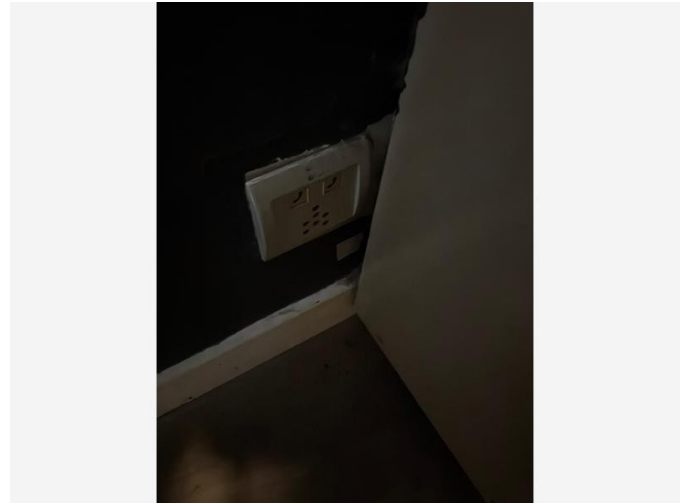
## Fiche 3: 'Pleisterwerk wanden

Geen asbest

| # | Type | Referentie | Resultaat |
|---|---|---|---|
| 3.1 | Mengmonster | A1 | Geen asbest |

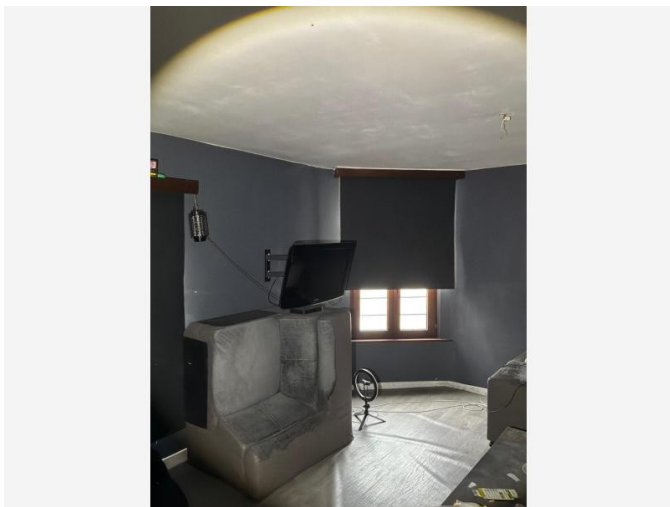
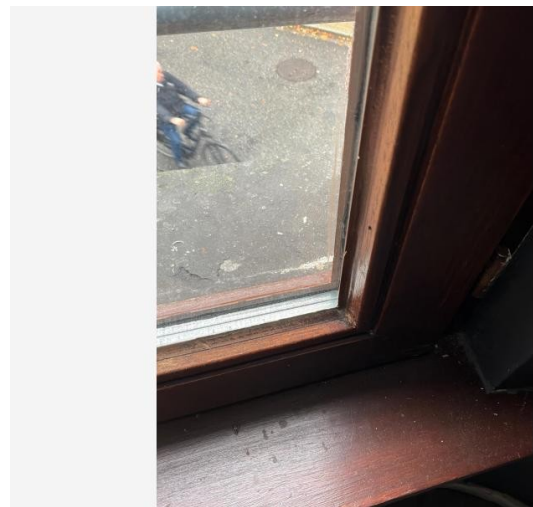
### Fiche 5: Kit aan de ramen

| Beschrijving | Notitie | Terug te vinden op plannen |
|---|---|---|
| Fiche 5: Kit aan de ramen | De kit aan de ramen is niet asbestverdacht. Alle ramen werden gecontroleerd. | - |

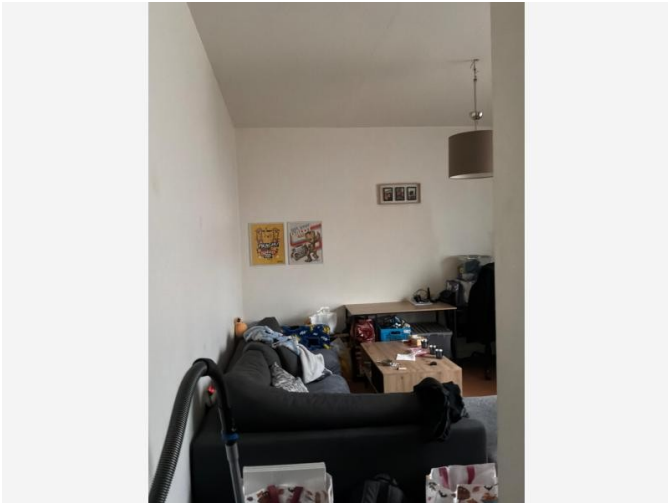
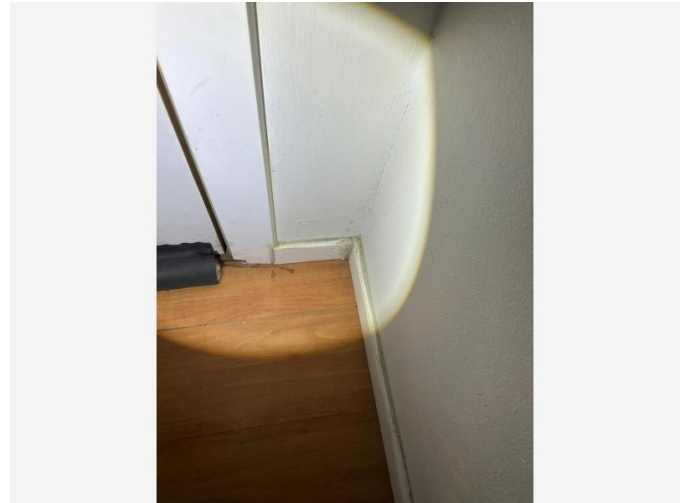
## Fiche 4: 'Pleisterwerk wanden

Geen asbest

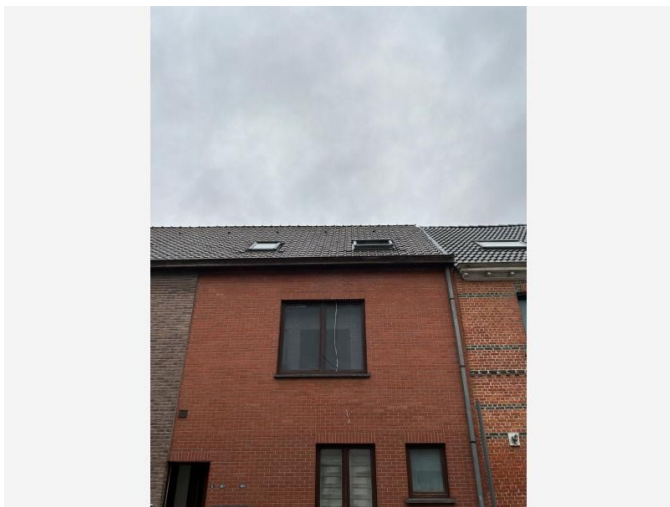
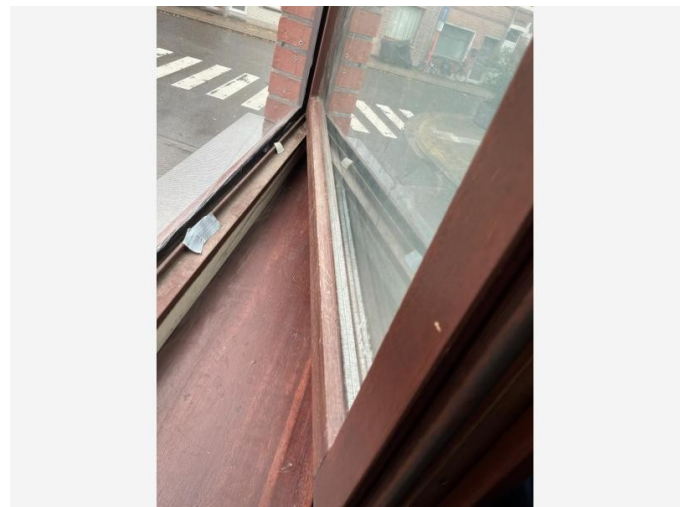
### Fiche 5: Kit aan de ramen

| Beschrijving | Notitie | Terug te vinden op plannen |
|---|---|---|
| Fiche 5: Kit aan de ramen | De kit aan de ramen is niet asbestverdacht. Alle ramen werden gecontroleerd. | - |

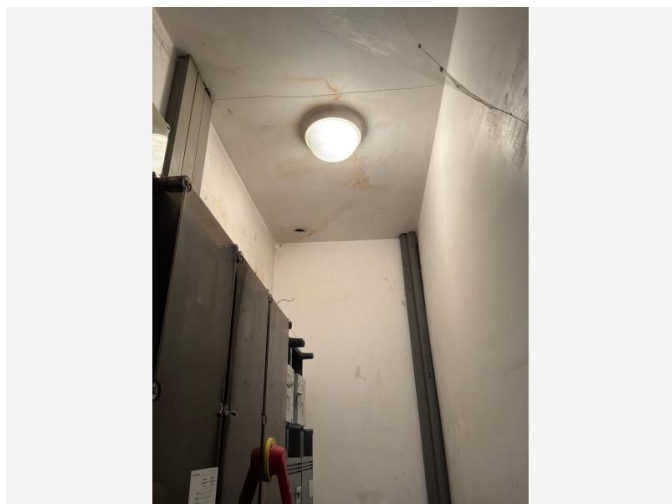
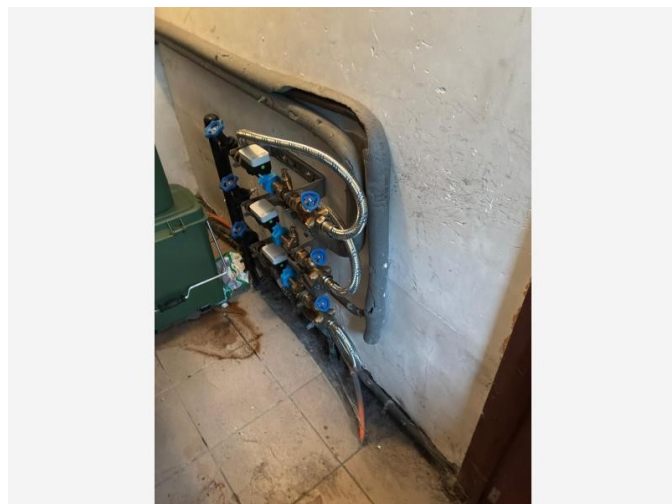
## Fiche 1: Pleisterwerk Kot

Geen asbest

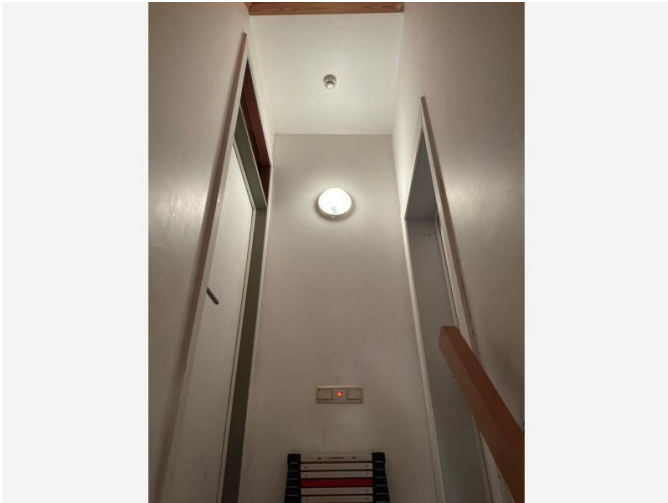
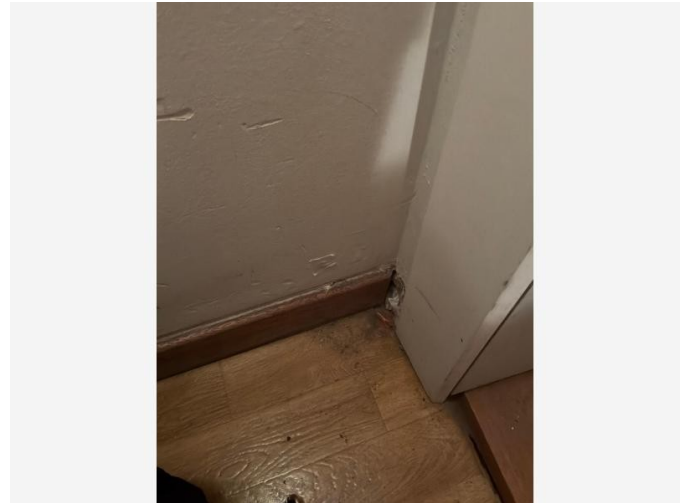
## Fiche 2: Pleisterwerk gang +1 (gemene delen)

Geen asbest

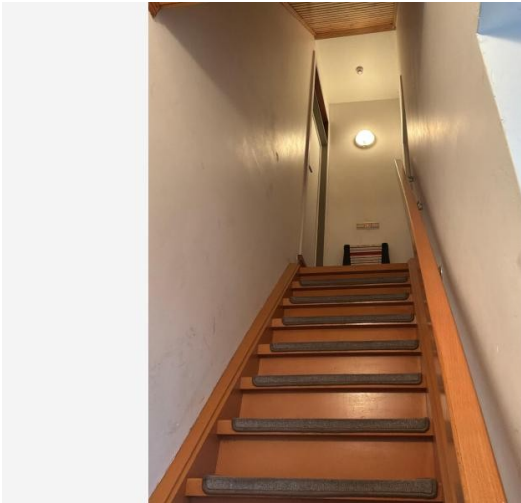
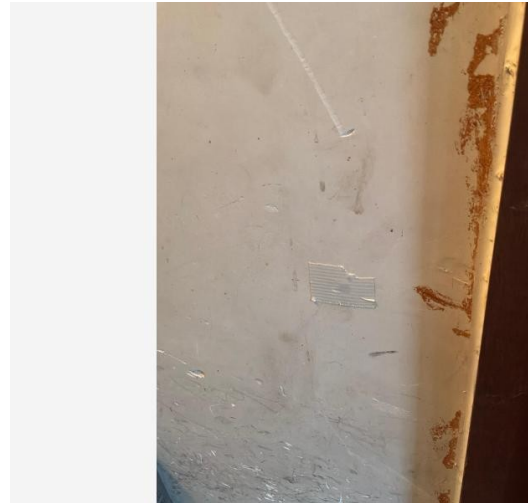
## Fiche 3: Pleisterwerk traphal (gemene delen)

Geen asbest

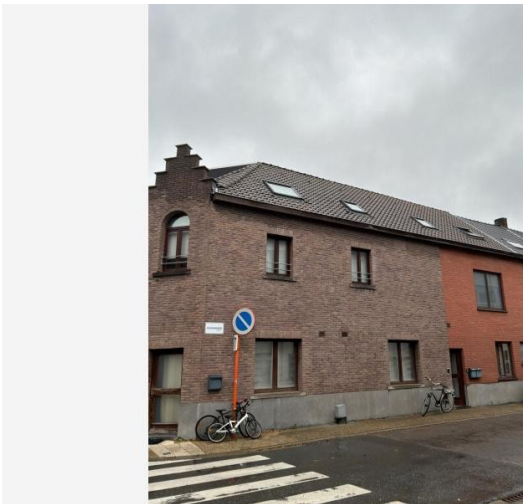
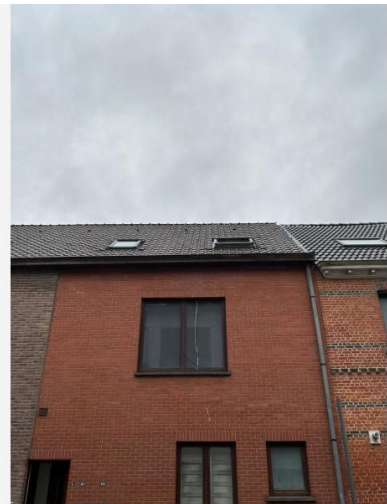
## Fiche 6: Dakbedekking bestaande uit pannen (niet verdacht)

| Beschrijving | Notitie | Terug te vinden op plannen |
|---|---|---|
| Fiche 6: Dakbedekking bestaande uit pannen (niet verdacht) | De dakbedekking is niet-asbestverdacht. | - |

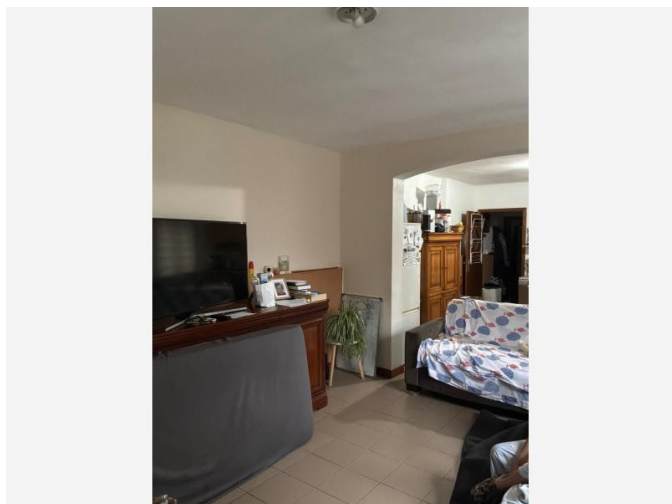
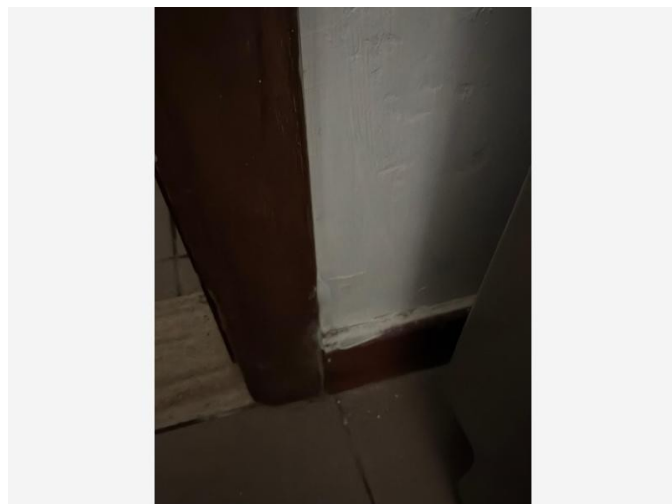
## Fiche 3: 'Pleisterwerk wanden

Geen asbest

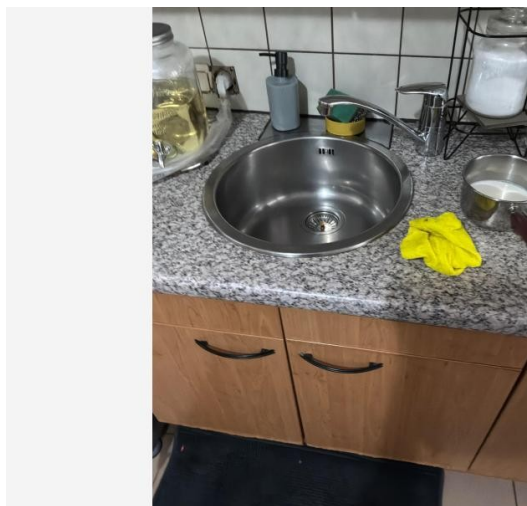
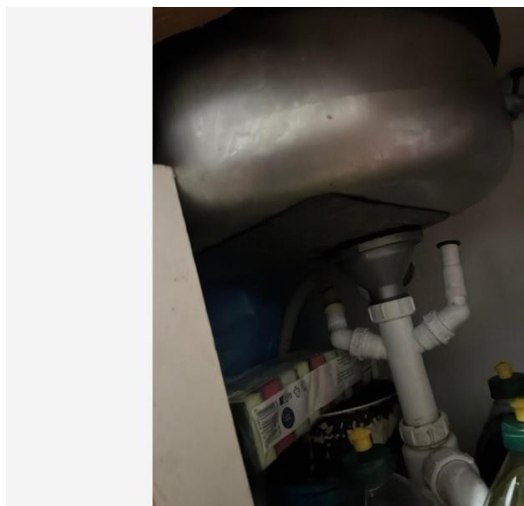
## Fiche 4: Anti-dreun

Geen asbest

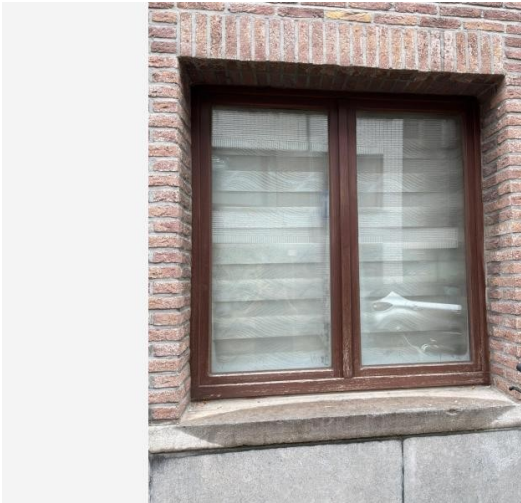
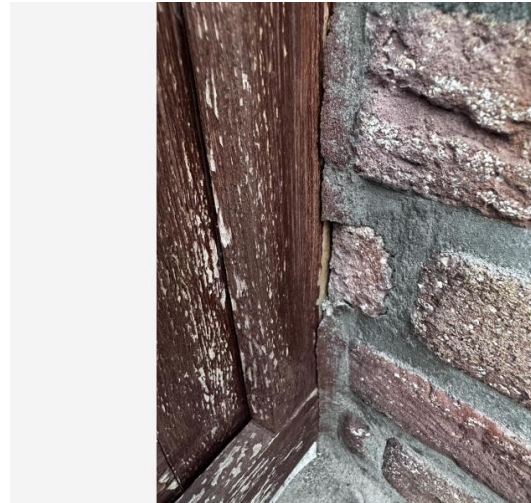
## Fiche 5: 'Mastiek tussen kader en gevel

Geen asbest

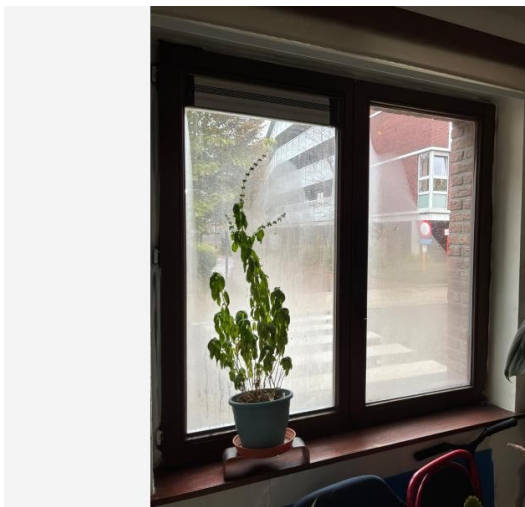
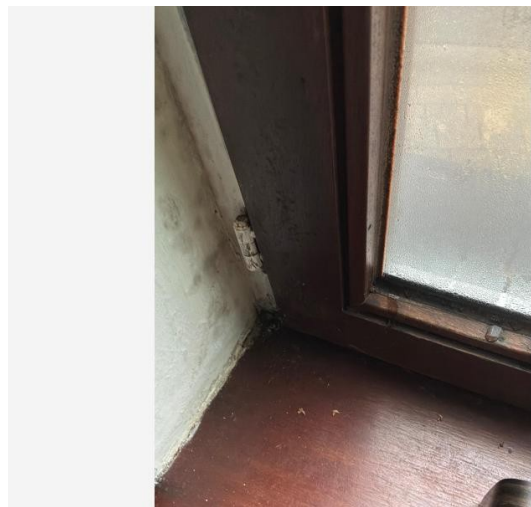
### Fiche 6: Kit aan de ramen

| Beschrijving | Notitie | Terug te vinden op plannen |
|---|---|---|
| Fiche 6: Kit aan de ramen | De kit aan de ramen is niet asbestverdacht. Alle ramen werden gecontroleerd. | - |
